# Tiltaksplan

Skredsikring av Myrahaugen kvikkleiresone,  
Hvittingfoss

Plandato: 10.10.2018	Saksnr.: 201201148
Revidert:	Vassdragsnr.: 015.C33
Kommune: <b>Kongsberg</b>	<b>NVE Region Sør</b>
Fylke: <b>Buskerud</b>	Postboks 2124, 3103 TØNSBERG
Inngrepsnr.: <b>10820</b>	Tlf.: 22 95 95 95 Faks: 22 95 97 41

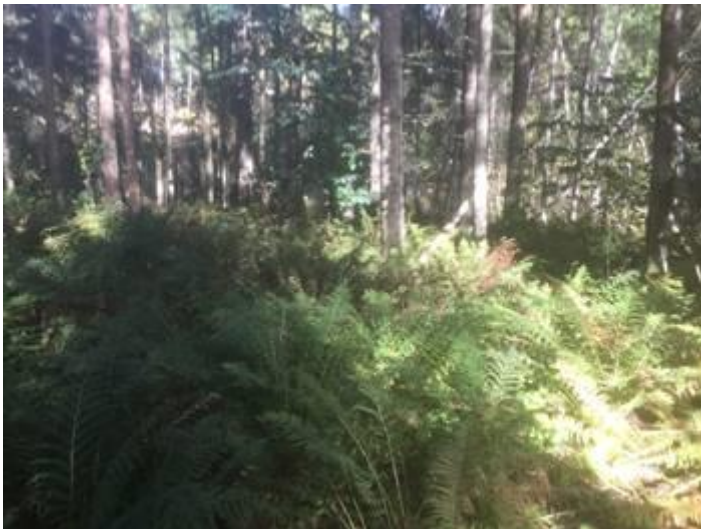
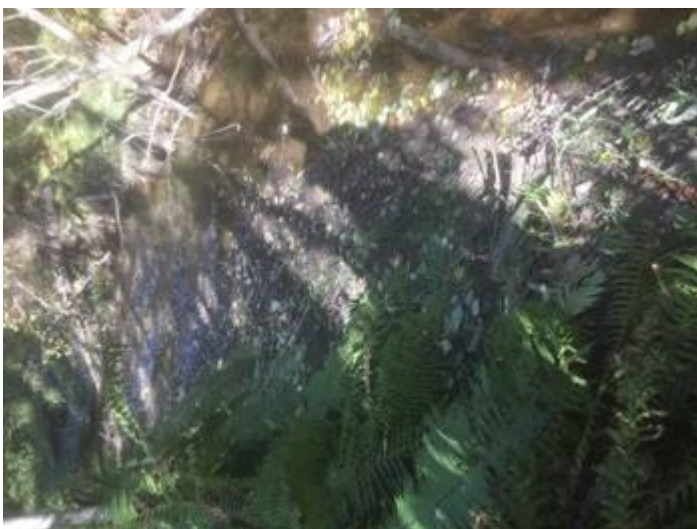
*Figur 6 Øverst granskog m/undervegetasjon. Nederst bekkeløpet.*

NVE var på befaring i området mai og september 2018. Vegetasjonen vest for bekken består stort sett av planta granskog. Skogen er gammel og hogstmoden. Mot bekken er det et større innslag av mer varmekjær løvskog. Bunnen av ravinedalen er flat med mye bregner og noen liggende råtnende løvtrær. Den gamle granskogen og grunne leira gir et fuktig miljø. Hvis granskogen hugges vil imidlertid bunnvegetasjonen endres betydelig. Tiltaket berører en relativt liten del av ravinedalen, det er derfor ikke gjort noen egne biologiske registreringer i området.

Bekken på det aktuelle området er sakteflytende og substratet er siltig. Det er ikke fiskevandring til strekningen fra Lågen. Siden det er en liten del av bekken som berøres ser vi ikke behov for spesielle tiltak for å ivareta eksisterende fauna i bekken.
