Skredfarekartlegging Balestrand kommune

Utarbeidelse av detaljerte faresonekart

20130593-01-R
10. januar 2014
Rev. nr.: 0

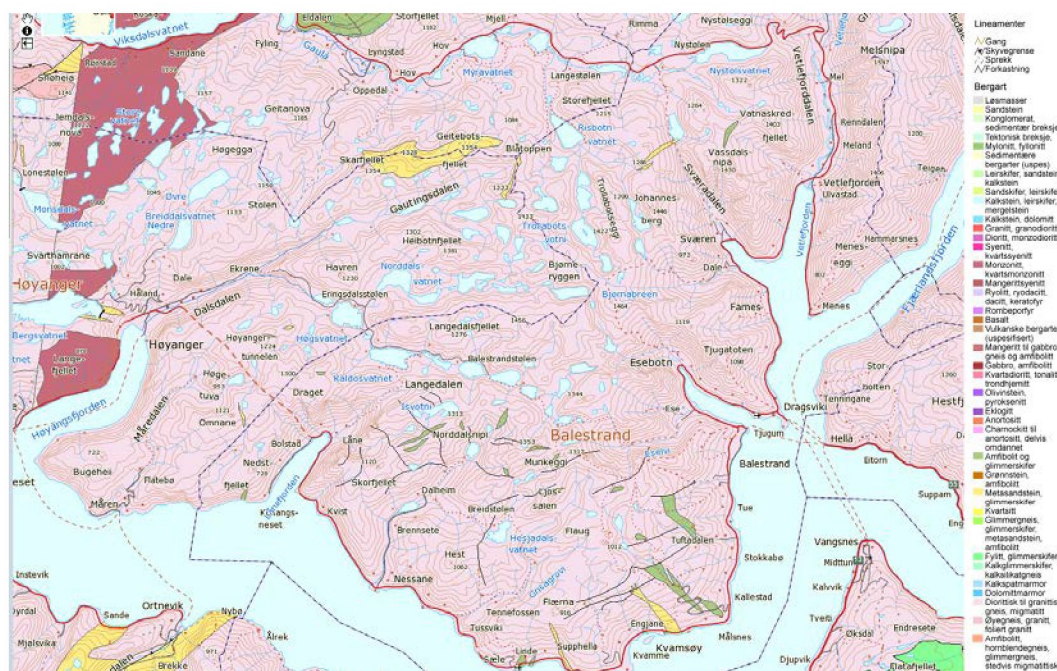
Berggrunnen i Balestrand består av hovedsakelig av diorittisk til granittisk gneis, se berggrunnskart utarbeidet av NGU i figur 7. Dette er en generelt massiv bergart som gir storblokkig berg. Den er hard og grovkornig, noe som gir høy ruhet på sprekkflater. Størrelse og hyppighet på utfall relateres til sprekkemønsteret. I de høye, steile dalsidene i Balestrand er dominerende sprekkeretning overflateparallel, noe som danner sva og bratte glideflater hvor skiver kan gli ut, og ofte også horisontale sprekker som danner overheng. Som regel er det i tillegg minst ett sprekkese sett med varierende orientering.

Figur 7. Berggrunnskart for Balestrand (NGU).

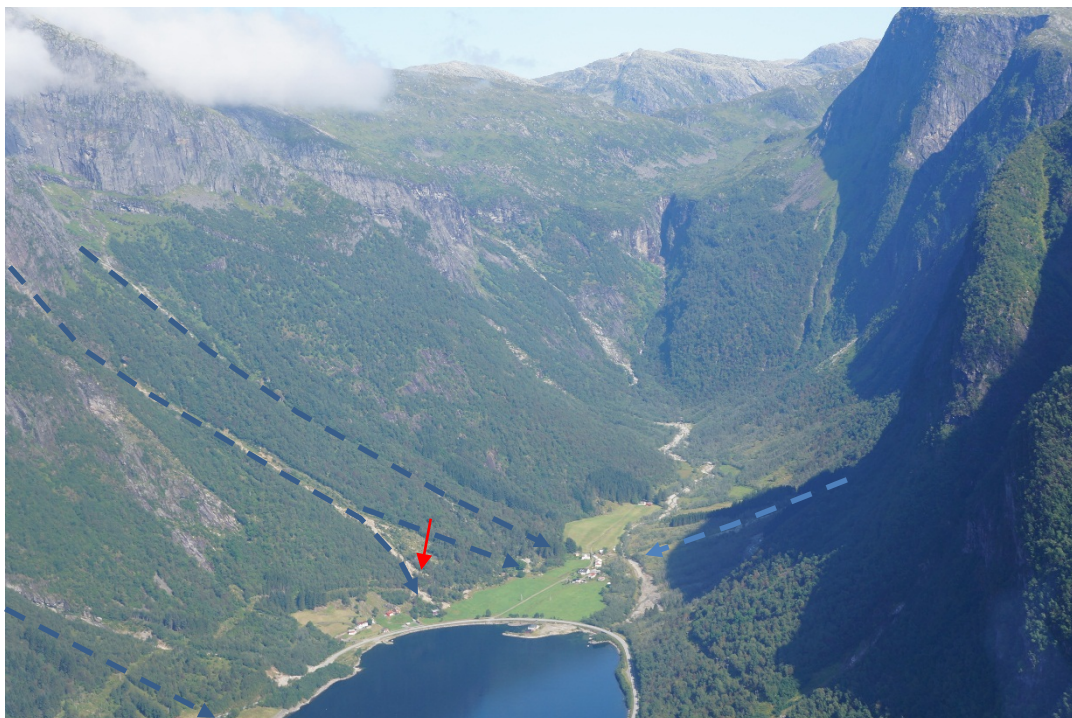
Fjellsidene er skogkledde opp til ca. 600 moh, hvorfra fjellsiden i nordvest har en nær vertikal skrent opp til ca. 1100 moh. Kaldagelet på sørøstsiden er et stort gjel med en markert løsmassevifte ut i Lånedalen. Det er også flere mindre gjel og vifter på nordvestsida av dalen. Flere av disse har "skred" i navnet, som Mekrskreda, Raudskreda og Kariskreda. Se piler i figur 8.

Figur 8. Flyfoto innover Lånedalen. Bolstad ligger lenger litt ut på venstre side av fjorden, og er ikke med i foto. Blå piler markerer skredbaner og rød pil viser hvor Raudskreda gikk ned sist gang.

Den store løsmassevifta på Raundala er tydelig skredterreng og ligger innenfor alle tre faresoner. Raundala har i likhet med Bolstadelvei erodert seg ned i glasifluviale avsetninger. Her er det ikke bebyggelse. Ovenfor bolighusa i Hellevik ligger det store blokker (figur 10). Boligene her ligger utsatt for steinsprang (1/1000) samt at boligen lengst mot vest også ligger utsatt for flom- og sørpeskred. Denne boligen er lagt innenfor fareområde 1/100. Raudskreda gikk sist under stormen Dagmar og skredmassene gikk da svært nær bolighuset, se rød pil i figur 8.

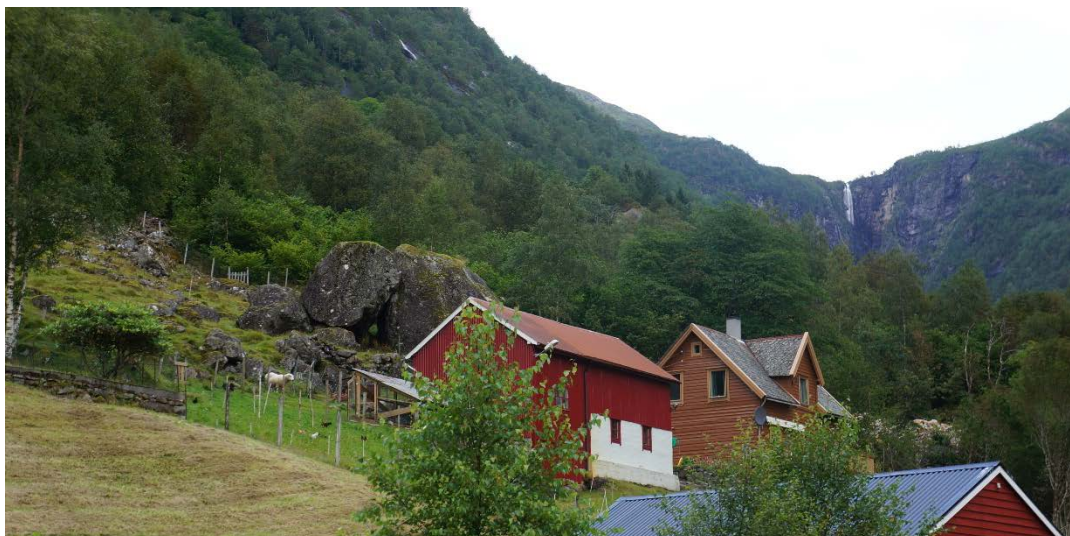
Figur 10. Flere store skredblokker ovenfor bolighus i Hellevik, Låne.

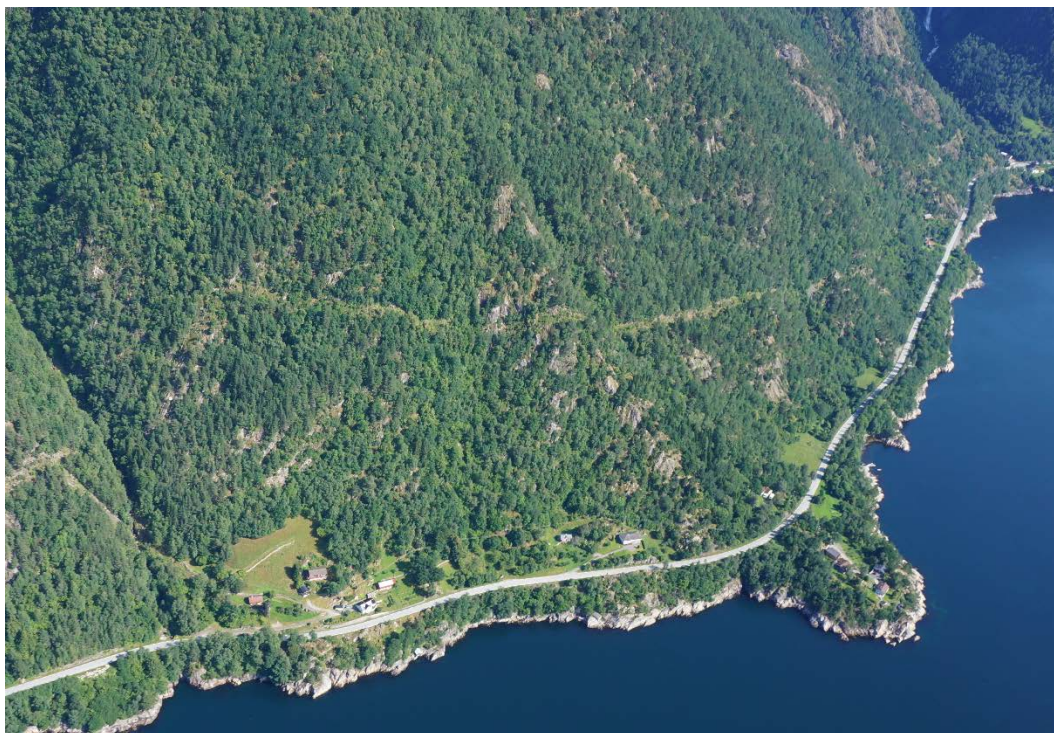
Området Sagi – Nokken er en ca. 2 km lang strekning langs riksvei 55 med spredt bebyggelse nedenfor lave skrenter/fjellutspring (se figur 11). Det er skog hele fjellsiden ned til bebyggelsen. Fjellskrentene er i stor grad skjult bak tett skog, og er derfor vanskelig å gjøre en tilstrekkelig vurdering av oppsprekingsgrad og utfallshyppighet uten mer detaljert inspeksjon av de potensielle løseområder.

Figur 11. Flyfoto over strekningen Sagi – Nokken (Nokkastranda til vestre, Nokkaneset nede til høyre og Sagi i øvre høyre hjørne)

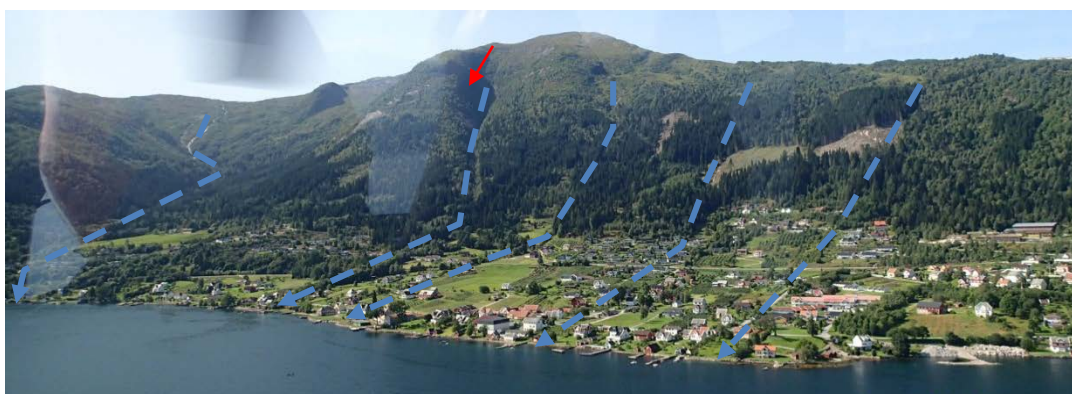
Fjellsiden ovenfor tettbebyggelsen i Balestrand er skogkledd opp til ca. kote 600. Det er ingen framtrødende skrenter i den vestvendte fjellsida som er vist i figur 12, berget er avrundet og mer preget av sva. Det er to markerte botner over Fjærestadgrovi og Sandegrovi og en bred forsenkning ovenfor Skåsheimselvi. Skåsheimselvi har et betydelig større nedbørsfelt enn de øvrige bekkene i fjellsida. På sørsida av gjelet i toppen av Sandegrovi ligger et bratt svaberg som kalles Blåhella, hvor det løsner snøskred fra tid til annen. Et lite hogstfelt ses ovenfor Fjærestad byggefelt.

Figur 12. Balestrand sentrum og fjellsida bak. Blåhella (sva hvor det løsner snøskred) er markert med rød pil. Skredbaner for snø- og sørpeskred er vist med blå piler.

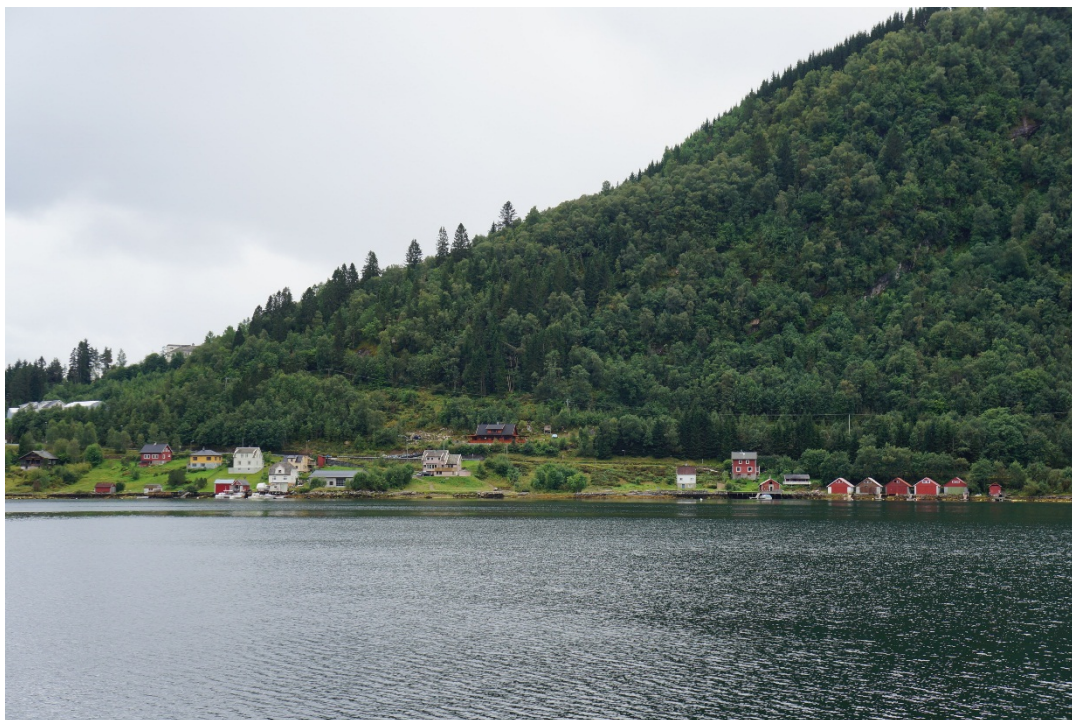
I nordenden av kartleggingsområdet er fjellsiden lavere, men med flere små skrenter ovenfor bebyggelsen hvor steinsprang kan løsne (figur 13). Da skrentene ikke er synlig på avstand pga. vegetasjon ble området nærmere befart for å vurdere faren (kap. 7.3).

Figur 13. Nordenden av kartleggingsområdet Balestrand. Skrentene er stort sett ikke synlige gjennom trærne.

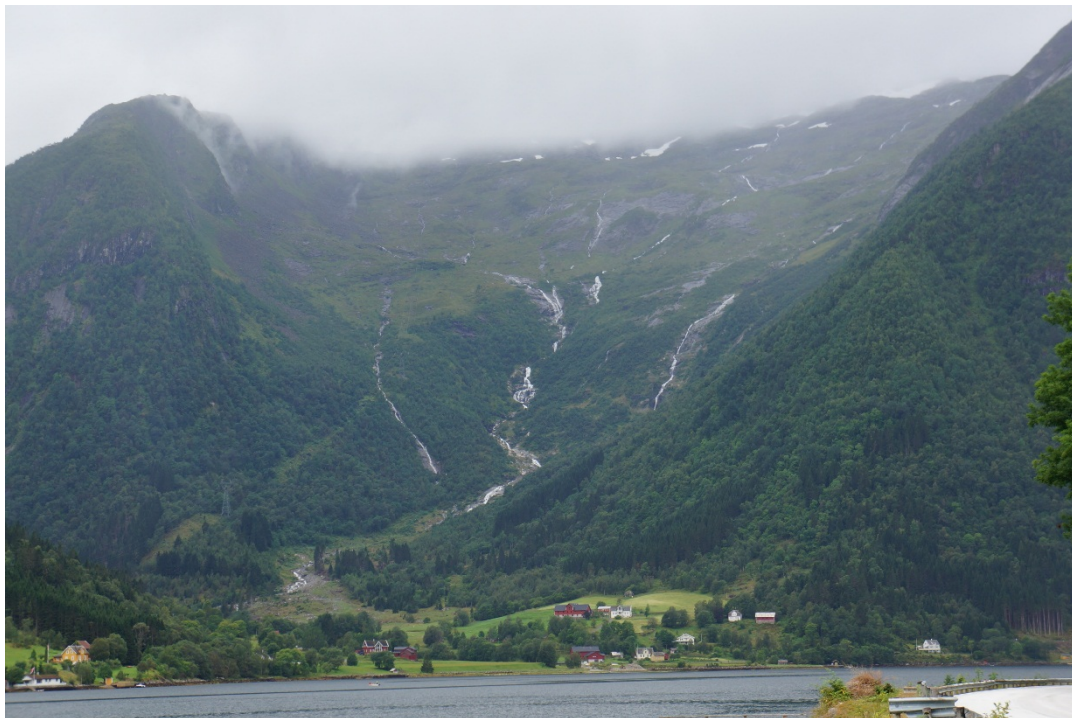
Figur 15. Ese ligger nede ved Esefjorden. Over ses den brede forsenkningen mellom fjellene Geithalsnipa (venstre i foto) og Vindreken (høyre i foto). Foto tatt mot vest.

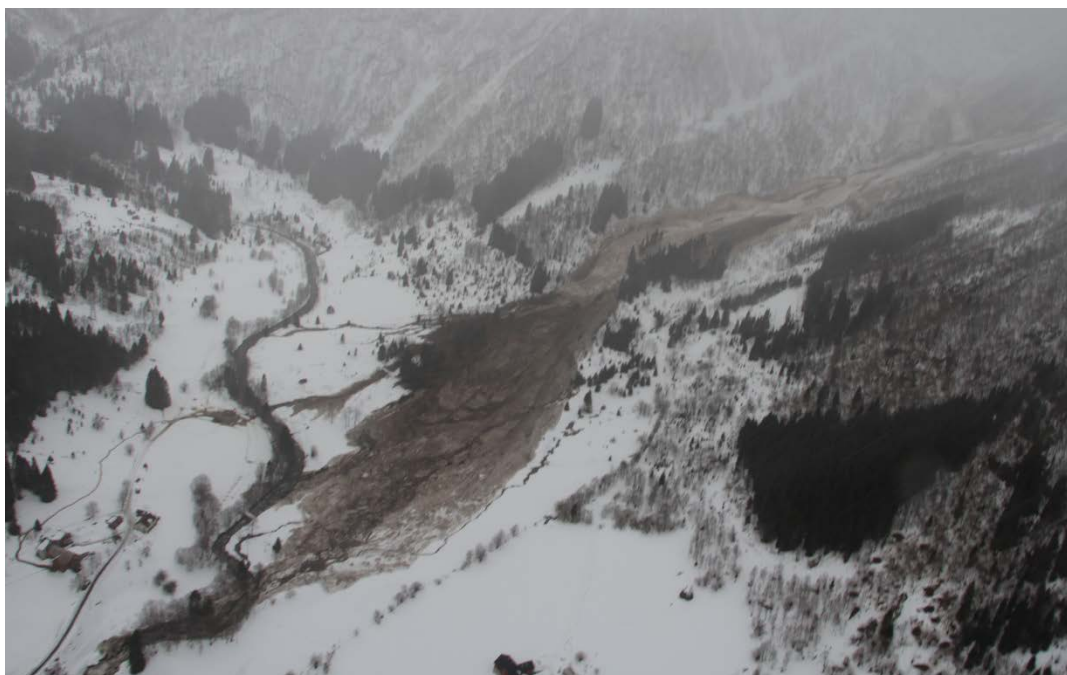
Retten før midnatt den 21. mars 2011 kom det største skredet på Ese siden 1928, med snø- og værforhold lignende som i 1928 (se foto i figur 16). Omkring samtidig gikk det flere andre store sørpeskred i Balestrand, og ett som tok to menneskeliv. Denne gang kom skredet ikke helt ned til bebyggelsen på Ese, og vannet fulgte Eseelvi ut i sjøen.

Figur 16. Foto av skredet som gikk 21. mars 2011 (NGI).

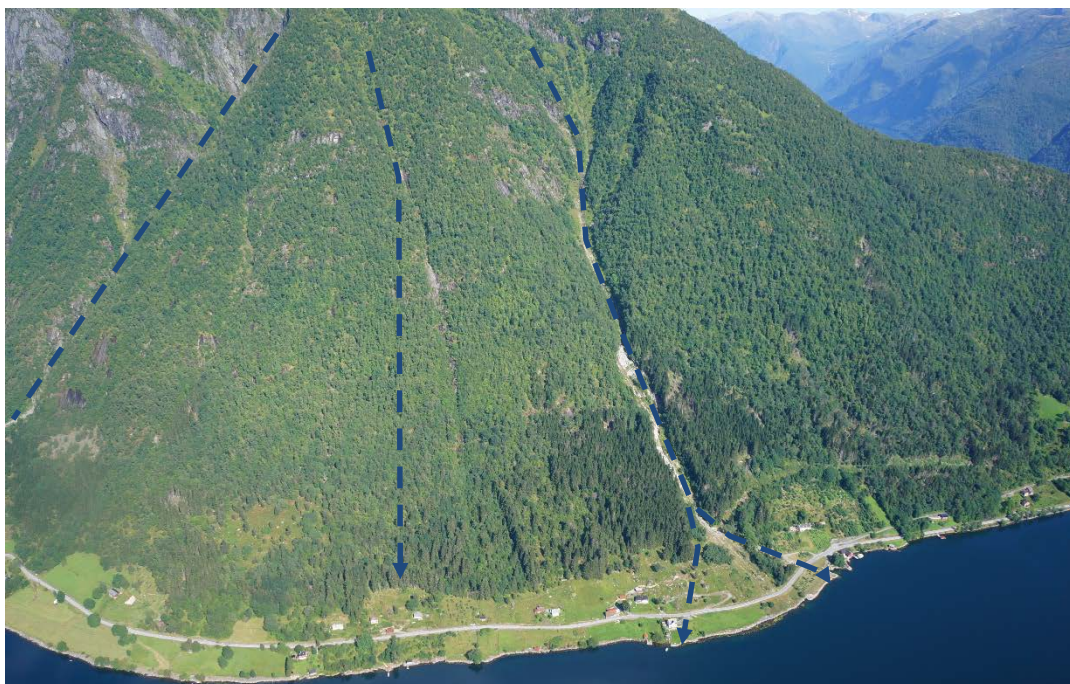
Kartleggingsområdet på nordsiden av Esefjorden er i overkant av 3,5 km langt og strekker seg fra Hjellsengi i nordvest til Tjugum i sørøst. Området ligger i foten av en skogkledd fjellside som i nordvestre del strekker seg 1100 m opp til toppen av Tjugatoten (figur 17). Fjellsidens høyde avtar fra Skrednes og mot sørøst til ca. 200 moh. på Tjugum. Tre potensielle skredbaner er markert i figur 16 og for øvrig er det mange bratte skrenter i fjellsida.

Figur 17. Nordvestre del av kartleggingsområdet. Potensielle skredbaner er markert i blått.

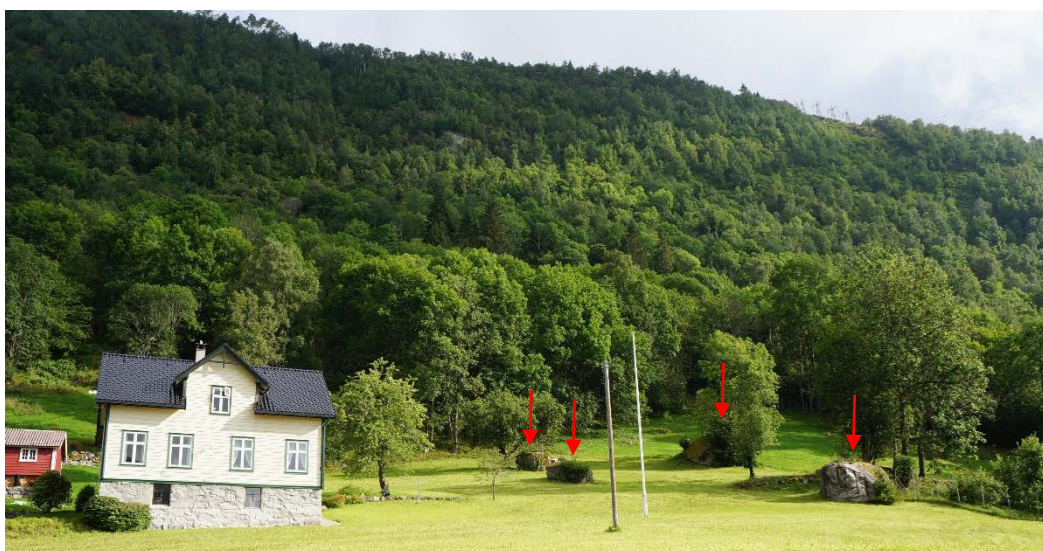
Utover rennene nevnt ovenfor som kan føre med seg sørpeskred, flomskred og snøskred, kan det ellers i fjellsiden gå steinsprang. Fra Skrednes og sørøstover til Tjugum er høyden på skrenten avtagende, og utløpslengden til eventuelle steinsprang vil derfor også avta. Under befaringen fortalte beboeren på Bakken, like øst for Skrednes, om en husmannsplass i Ospelunden som ble tatt av steinsprang hvorefter beboerne emigrerte til Amerika. Denne husmannsplassen lå høyere opp i fjellsida, men det ble under befaringen observert mange skredblokker helt ned til dagens bebyggelse (eksempel vist i figur 18). Sjeldnere hendelser av større blokker er vurdert å kunne nå ned til den øvre bebyggelsen. Ytterst i kartleggingsområdet på Tjugum er skrentene så lave at vi mener bebyggelsen her ikke ligger utsatt.

Figur 18. Flere mulige skredblokker på linje med våningshuset på gården Grøneng.

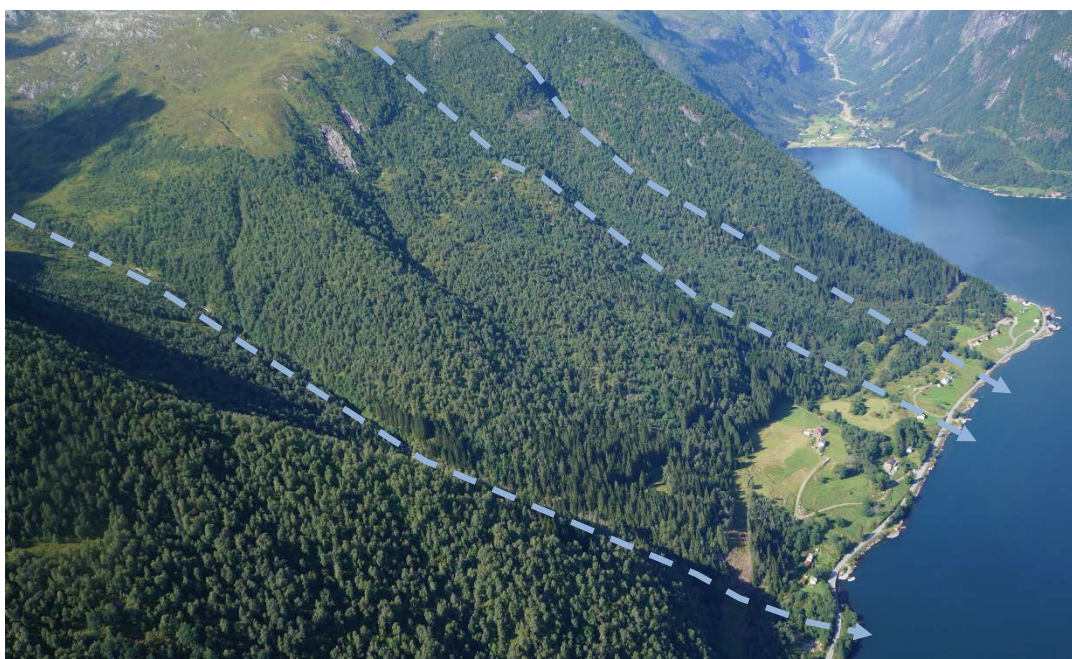
Bebyggelsen på Farnes ligger nede ved fjorden under en 900 meter høy skogkledd fjellside (figur 19). I sør avsluttes kartleggingsområdet mot en dyp kløft hvor Stølaelvi renner ut fra Farnesdalen. Det er to ytterligere bekkefar innenfor kartleggingsområdet: Ytstegjelet og Instegjelet. For øvrig er det noen sva og skrenter i øvre del av fjellsiden og noen mindre, lave bergskrenter ovenfor gården Ytre Farnes.

Figur 19. Farnes. Tre gjel/bekkefar er markert. Noen sva/skrenter i øvre del er synlig.

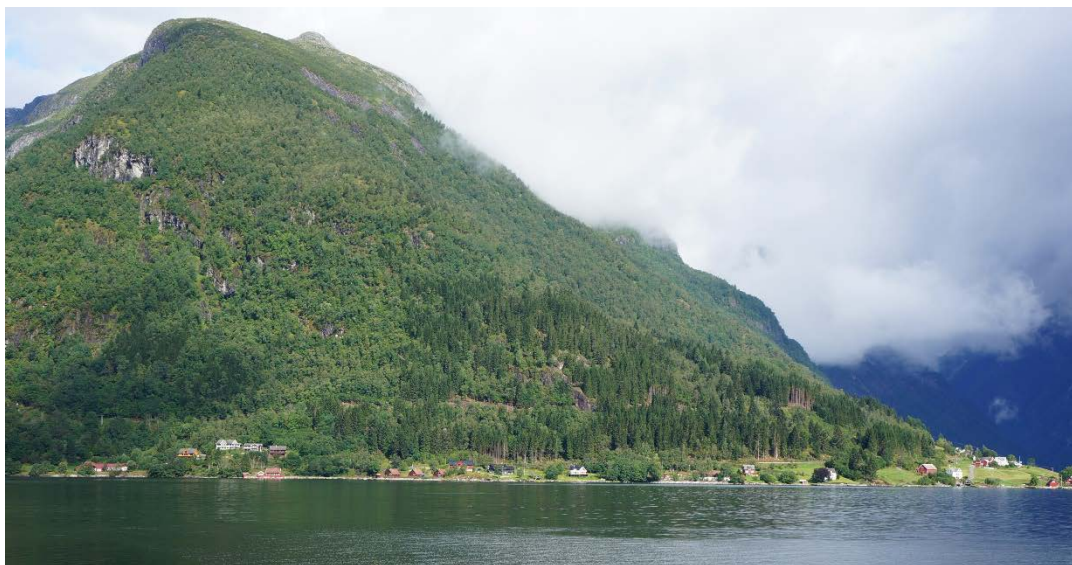
Torsnes er neset som skiller Sværefjorden og Vetlefjorden (figur 21). På Sværefjordensida (vestsida) er fjellsida bratt med mange markerte skrentpartier. Når neset rundes inn i Vetlefjorden er fjellsida jevnere og slakere, uten de samme fjellskrentene. Fjellsiden er her hovedsakelig mellom 30° og 45°. På denne siden kommer det ned flere bekker, og lengst nordøst er det en bergskrent rett under Kvitebergsholten. På strekningen videre inn i Vetlefjorden er det flere skredoverbygg på veggen.

Figur 21. Torsnes. Fjellskrenter ses over vestre del (venstre i foto), mens fjellsida er mer jevn i østre og nordre del (høyre i foto) av kartleggingsområdet.

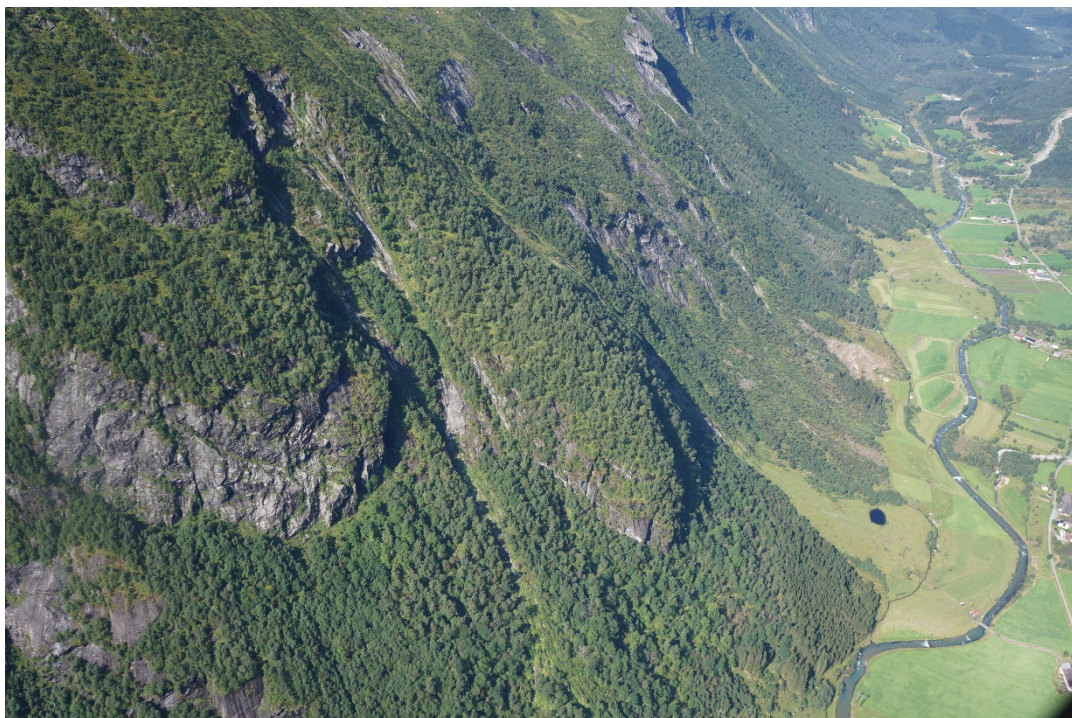
Kartleggingsområdet i Vetlefjorddalen er ca. 5 km langt, og i tillegg er det ca. 1 km på østsiden av indre Vetlefjorden som er kartlagt. Dalbunnen i Vetlefjorddalen er rundt 1 km bred, og fjellsidene ca. 1100 meter høye i vest og opp mot 1400-1500 meter høye i øst (figur 22). Det er mange botner og gjel i fjellsidene, og mest utprega er de i den østlige fjellsida. Vestsida er steil uten større gjel eller botner, men med mange sva og lite vegetasjon. De største nedbørsmengdene som snø i området kommer fra vestlig sektor og dermed er dette ei side det årlig kan påregnes at det går skred i de fleste skredbanene. I forhold til enkelte andre skredområder i Balestrand, har skog og gjenvoksing mindre betydning i Vetlefjorddalen fordi skredbanene er ligger såpass tett med hyppige hendelser og med store løsneområder ovenfor skogkledd areal.

Figur 22. Vetlefjorddalen og fjellsida i vest.

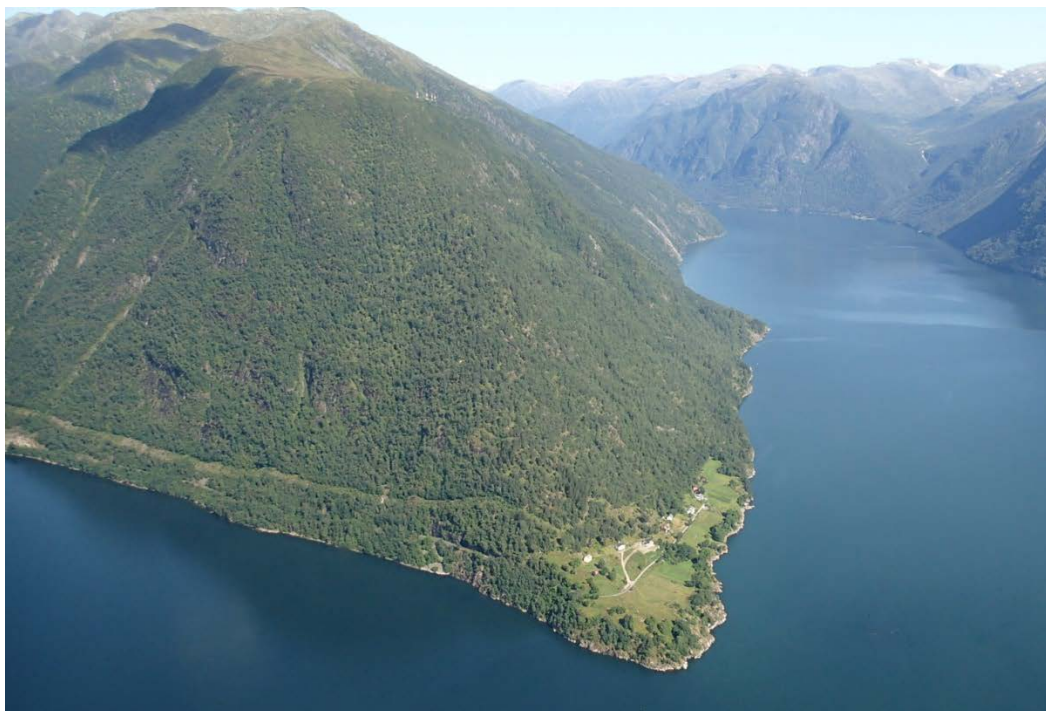
Menes ligger ytterst på neset mellom Fjærlandfjorden og Vetlefjorden. Fjellsiden stiger opp til ca. 800 moh. og har ingen utpregede skrenter, gjel eller skredbaner ned mot bebyggelsen (figur 23). Veien ut her er skredutsatt, men ute på neset er det kun de nedre delene av fjellsiden hvor det er noen lavere skrenter hvor det kan løsne stein. Denne nedre delen av fjellsida er bevokst med Furu og bjørkeskog.

Figur 23. Menes. Fjellsida er skogkledd opp til toppen på ca. 800 moh. Det er ingen utpregede skrenter, gjel eller skredbaner ned mot bebyggelsen.
