# Rapport / Report

## Loppa kommune

### Utarbeidelse av detaljerte faresonekart

20130620-01-R  
14. januar 2014  
Rev. nr.: 0

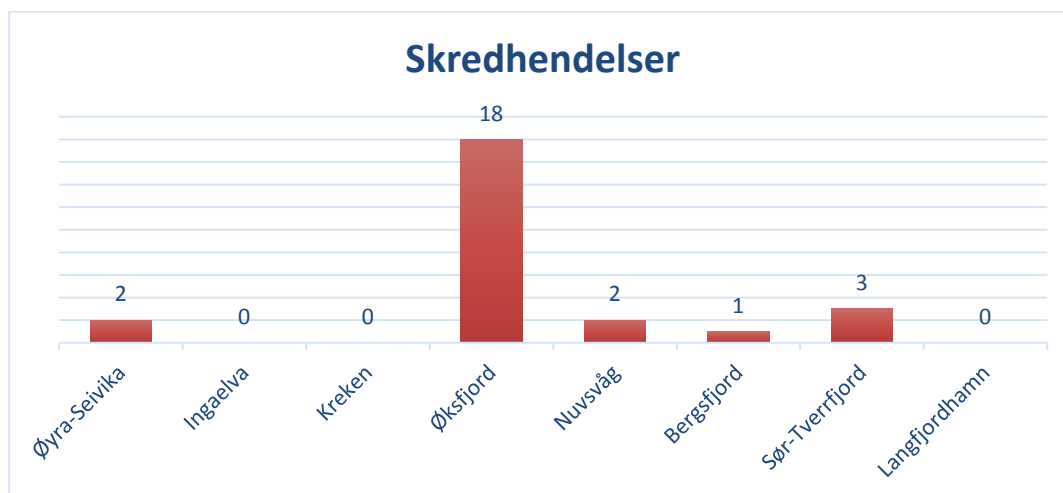
Figur 4 Oversikt over antall skredhendelser i hvert kartleggingsområde opptegnet i skred databasen (skrednett.no) og som er beskrevet i NGI rapporter

Som det fremgår av disse figurene er Øksfjord det området som klart skiller seg ut som mest skredaktivt. Noe av årsaken til dette kan tilskrives at dette området har vært tettest og muligens også lengst befolket, noe som fører til at observasjoner av skred har vært gjort mer systematisk og har foregått over lengre tid her. Erfaringsmessig vil skred som ikke gjør skade på hus eller eiendom ofte fort bli glemt og vil derfor ikke bli inkludert i databasen, selv om skredene har vært store.

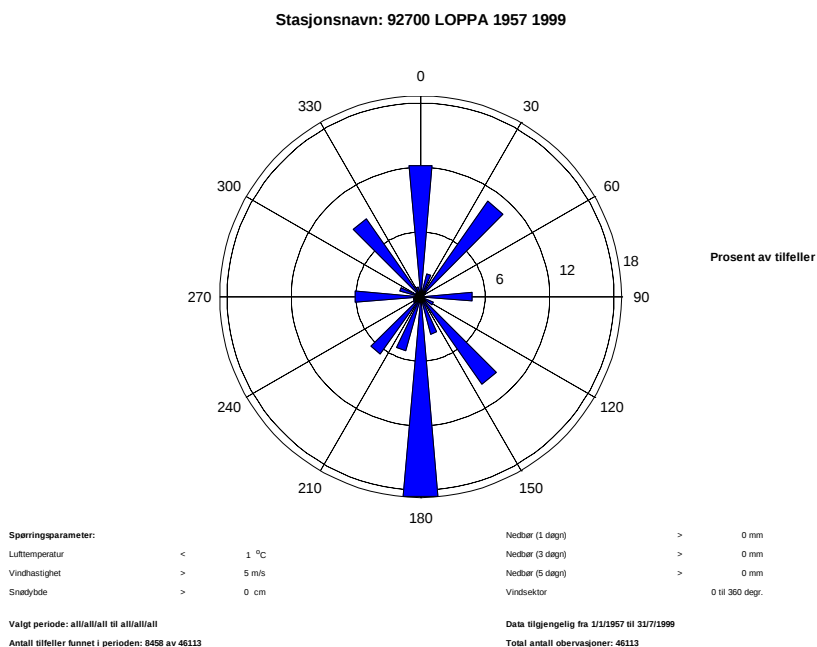
*Figur 8 Vindrose med vindhastighet > 5 m/s og lufttemperatur < 1 °C*

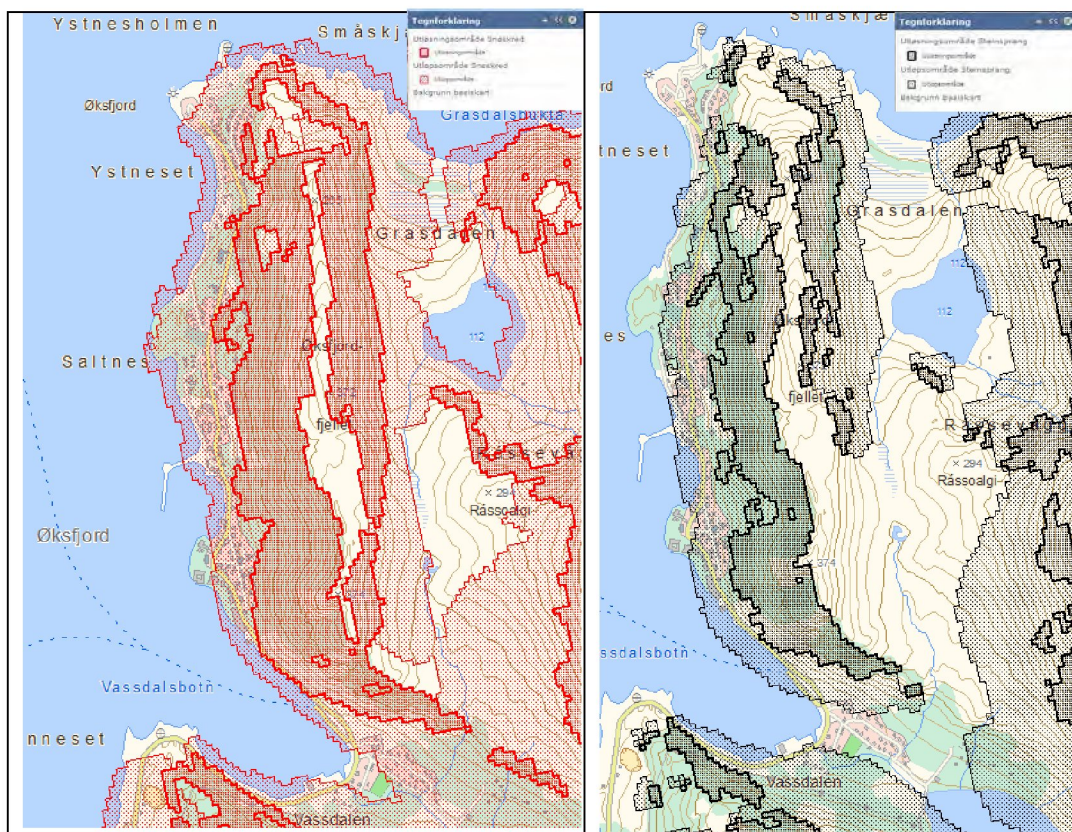
Figur 11 Aktsomhetskart snøskred og steinsprang i Øksfjord og Vassdalen

Vi har ikke opplysninger om at skred har nådd ned i de bebygde områdene, men både modeller og skader i vegetasjonen tilsier at store snøskred kan gå over flaten og utfor brattkanten ned mot bebyggelsen innerst i Skogveien (figur 11).

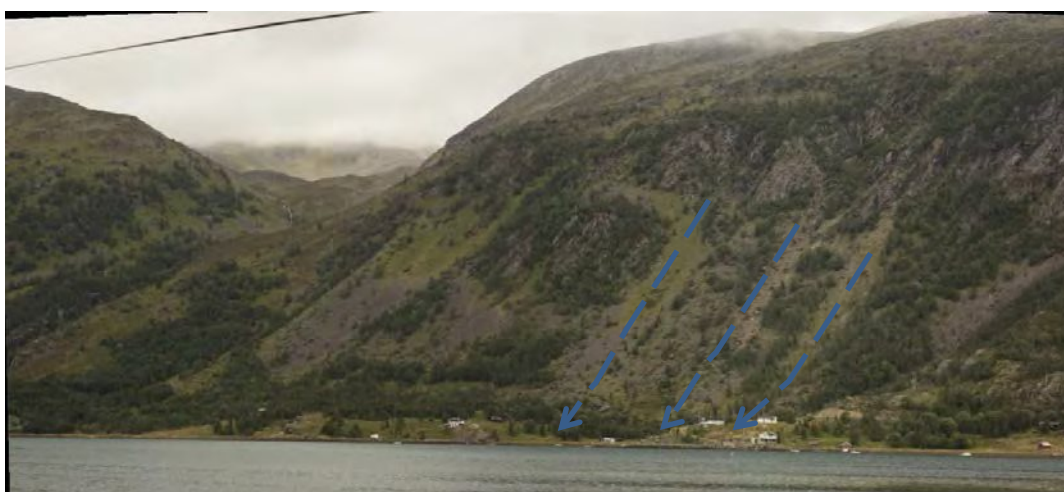
Figur 21 I Seivika ligger fjellsiden til rette for snøskred vist med blå piler. Ingaelva skimtes helt til venstre på bildet.

Fjellsiden er utsatt for de aller fleste skredtyper, og snøskred og flom-/sørpeskred i bekkeløp er de skredtypene som har størst innflytelse på faresonene. Skader i skogen etter skred ble observert ovenfor gården på Øyra og over veien i Seivika.

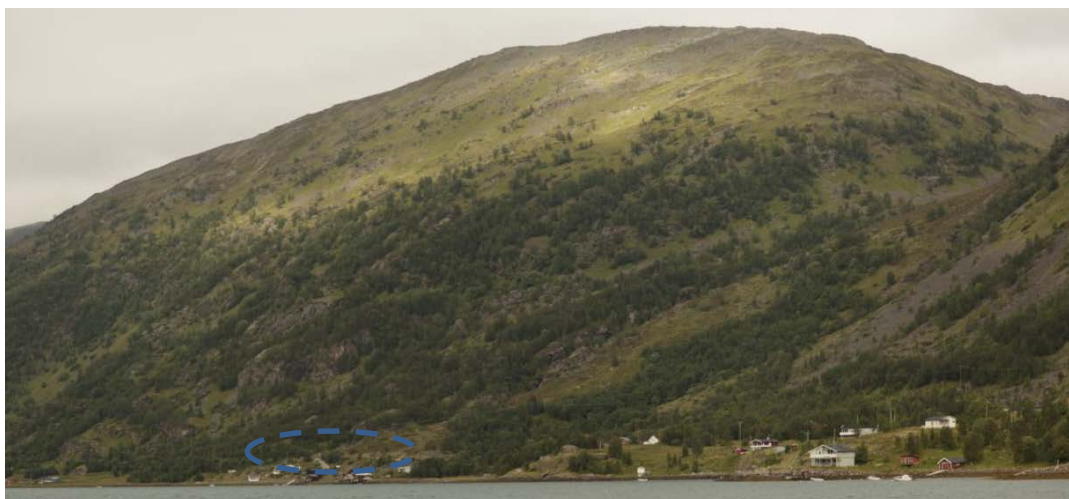
Figur 22 Ingaelva med angivelse av skredutsatt bebyggelse nederst på viften.

Nedbørfeltet til Ingaelva er 4,2 km<sup>2</sup> og store deler består av relativt slakt terreng med få skråninger som kan gi opphav til store skred ut i elveløpet som kan føre til vann demmes opp (figur 22).

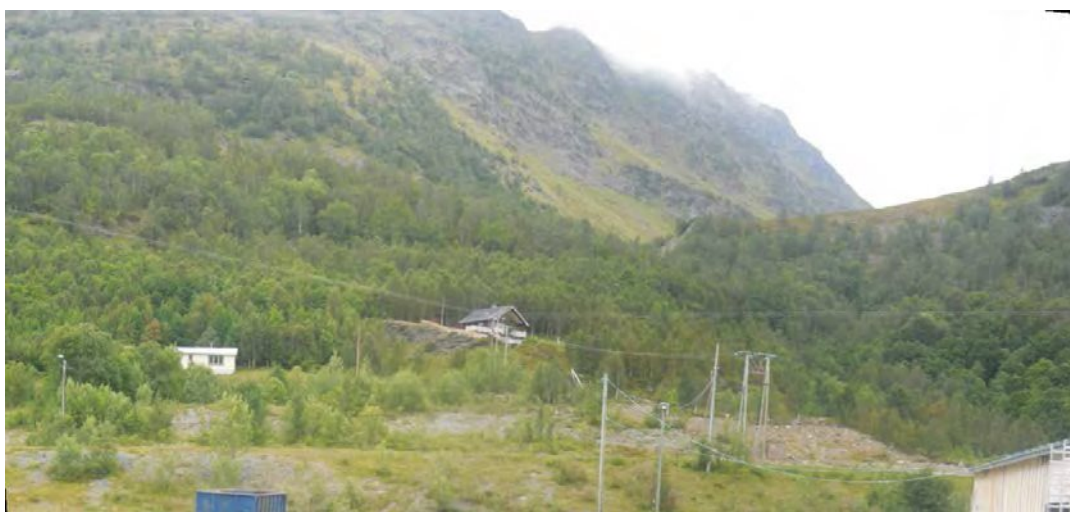
Figur 23 Kreken. I bakgrunnen skråningen som kan gi opphav til relativt store snøskred som kan nå elveløpet i dalbunnen.

Nedbørfeltet er 8,8 km<sup>2</sup>, og i nedre del av løpet er det en bratt fjellside på nordsiden av elva som kan gi opphav til store snøskred som kan nå løpet og føre til oppdemming av vann.

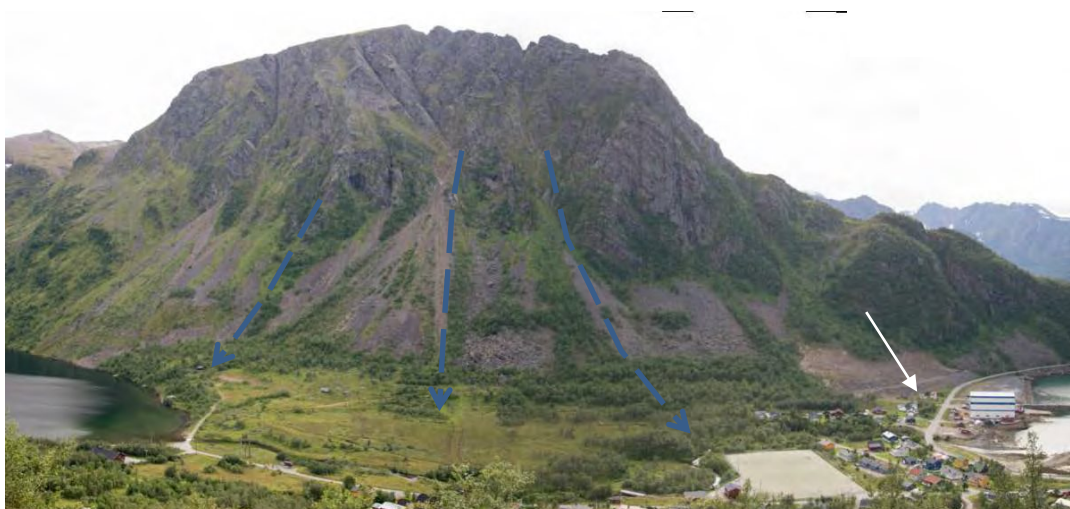
*Figur 24 Skredbaner på sørsida av Vassdalen. Sikringstiltak er vist med pil.*

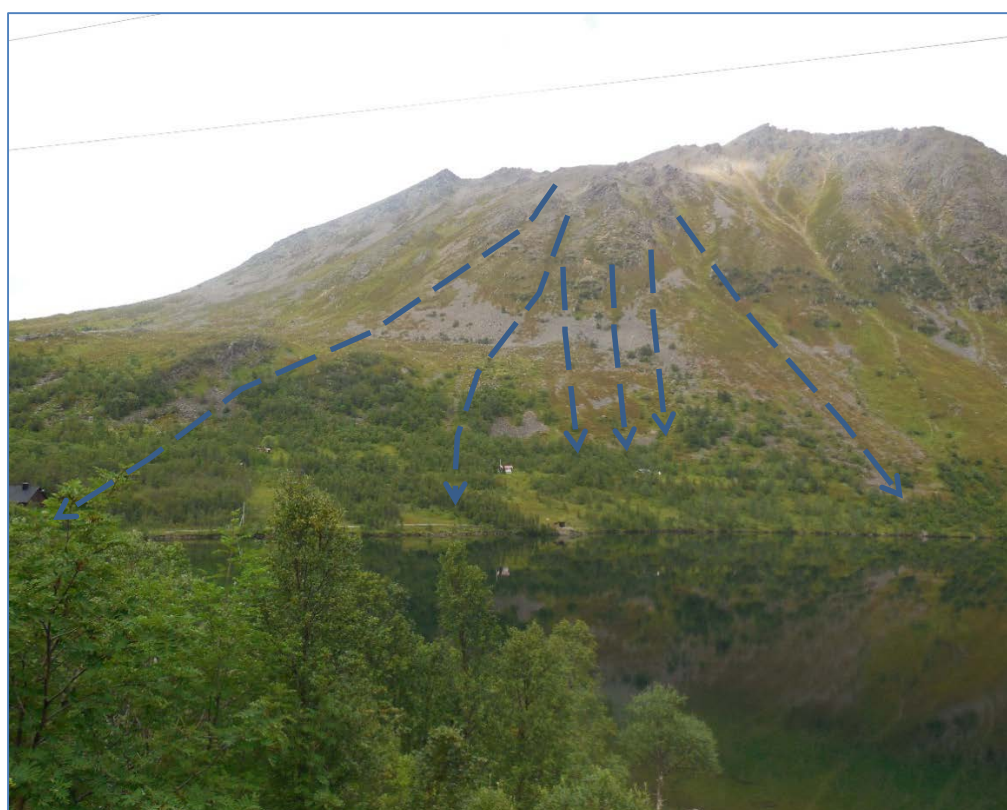
*Figur 25 Snøskredbaner nordøst for Vassdalsvatnet. Skredbanen lengst til venstre kan gå over flaten og utfor kanten ned mot bebyggelsen innerst i Skogveien.*

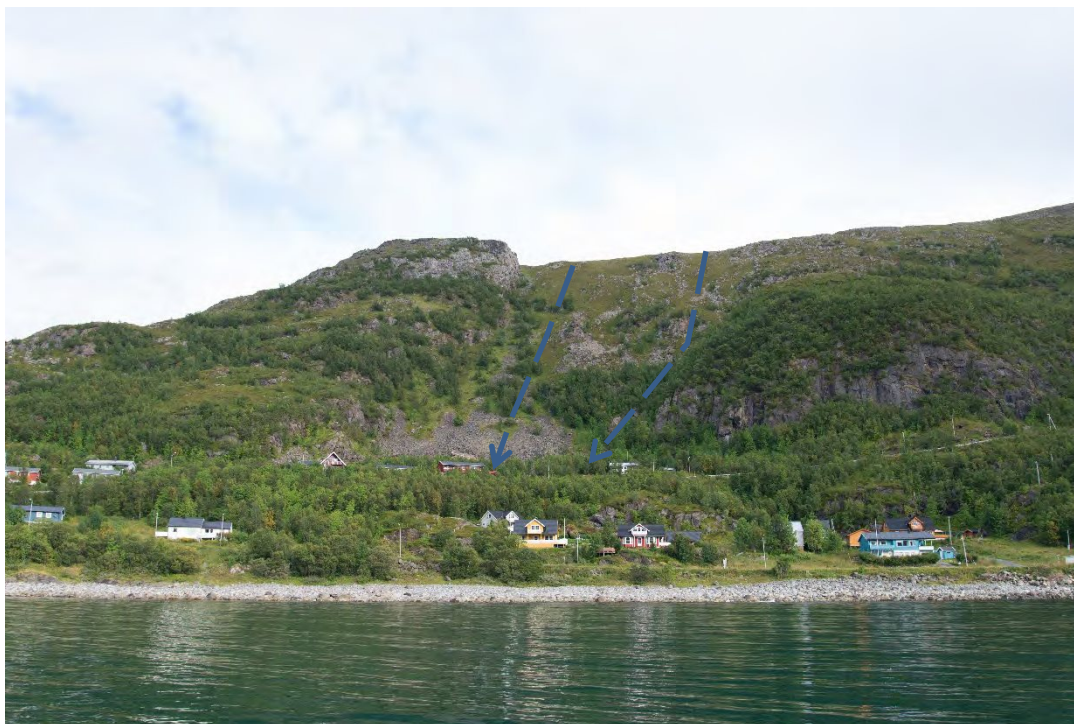
*Figur 27 Snøskredbaner ved Ystneset truer bebyggelsen (Foto Odd-Arne Mikkelsen)*

*Mest utsatt er bebyggelsen på Ystneset og området ovenfor Øksfjord hotell. Her ligger det i alt åtte bolighus innenfor faresonen 1/100, to på Ystneset utsatt for snøskred og seks ved hotellet utsatt for steinsprang.*

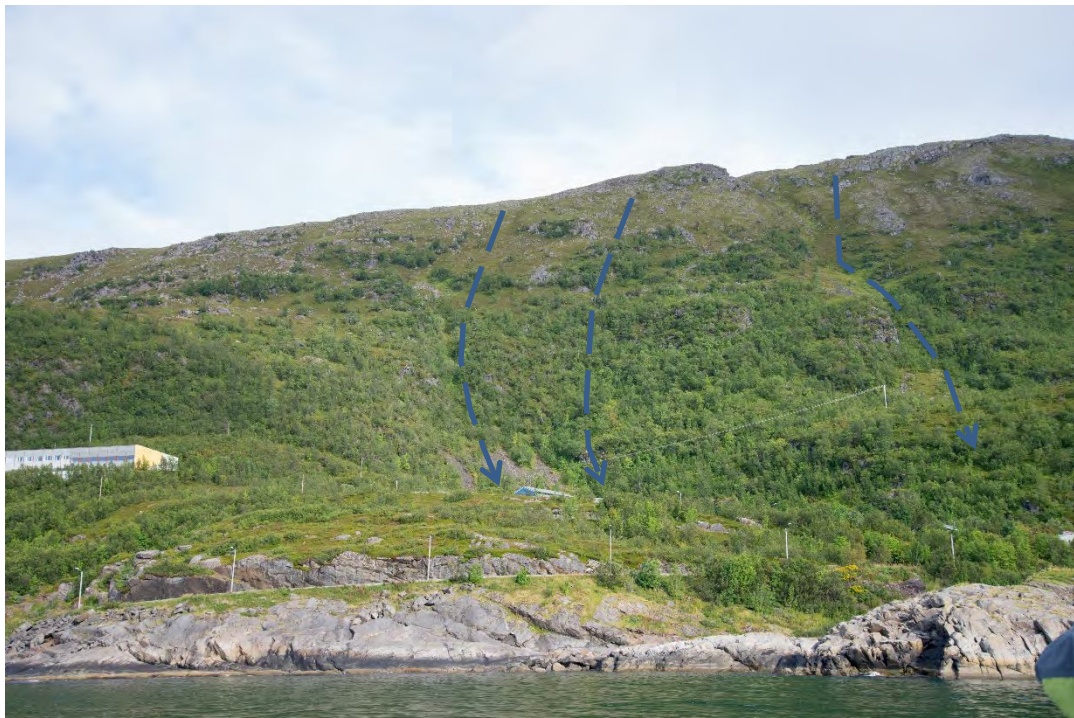
*Figur 28 Snøskredbaner Øksfjord sør for Ystneset (Foto Odd-Arne Mikkelsen)*

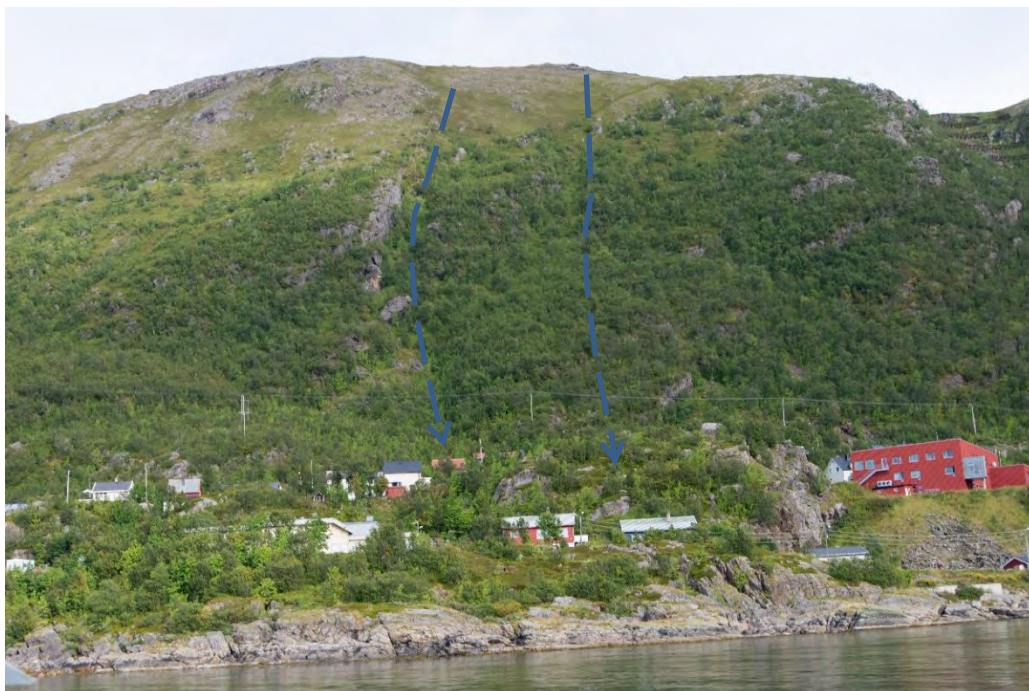
Figur 29 Snøskredbaner i Øksnes nord for bygget til helseadministrasjonen (Foto Odd-Arne Mikkelsen)

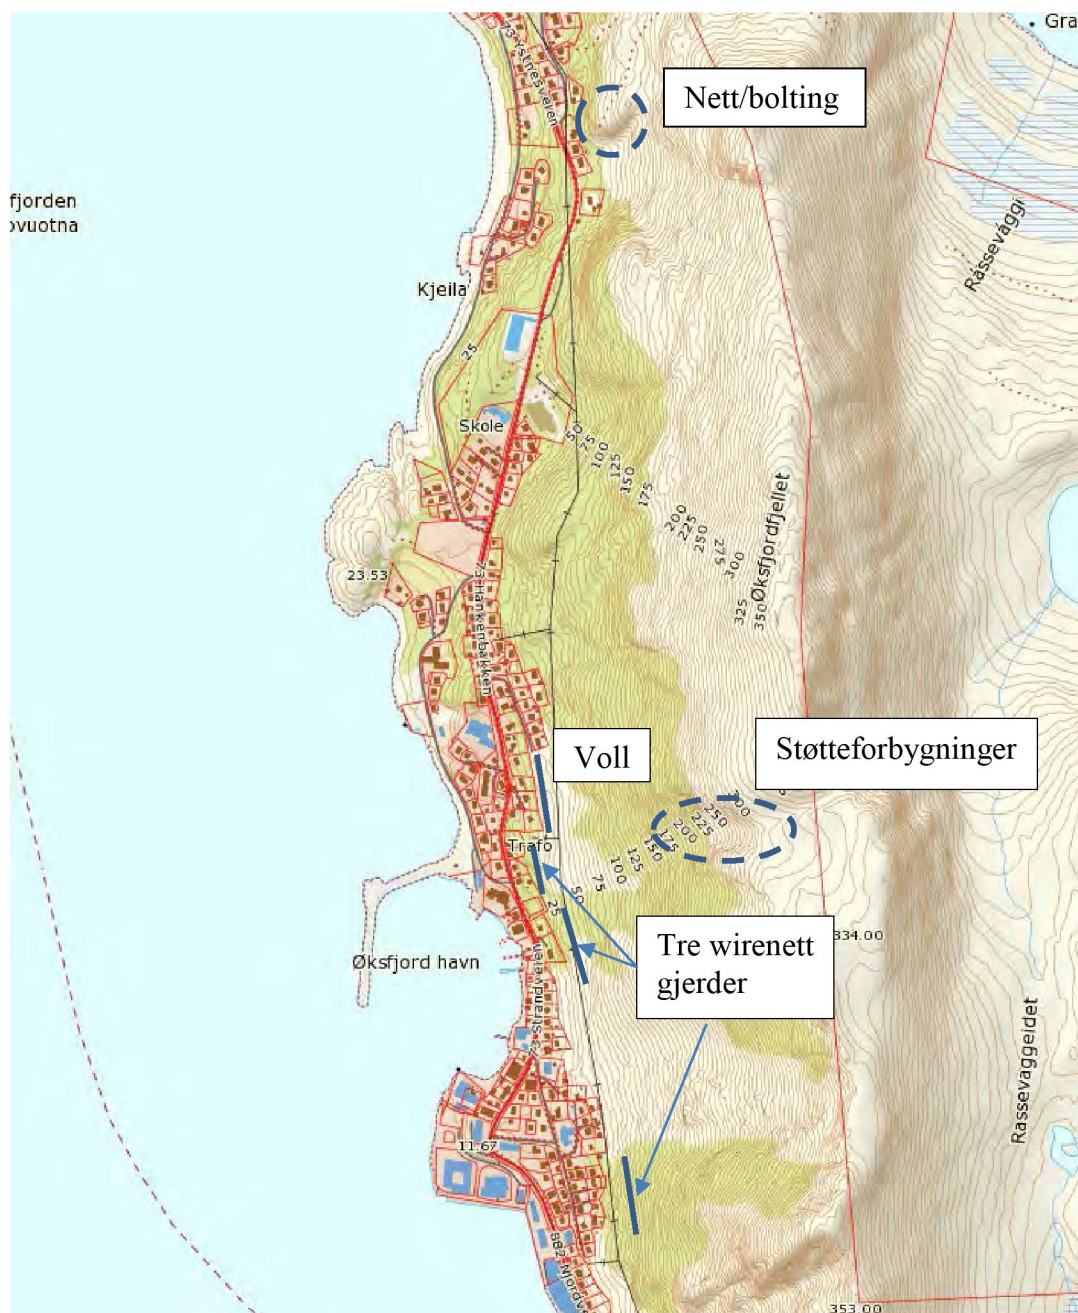
Figur 31 Sikringstiltak i Øksfjord

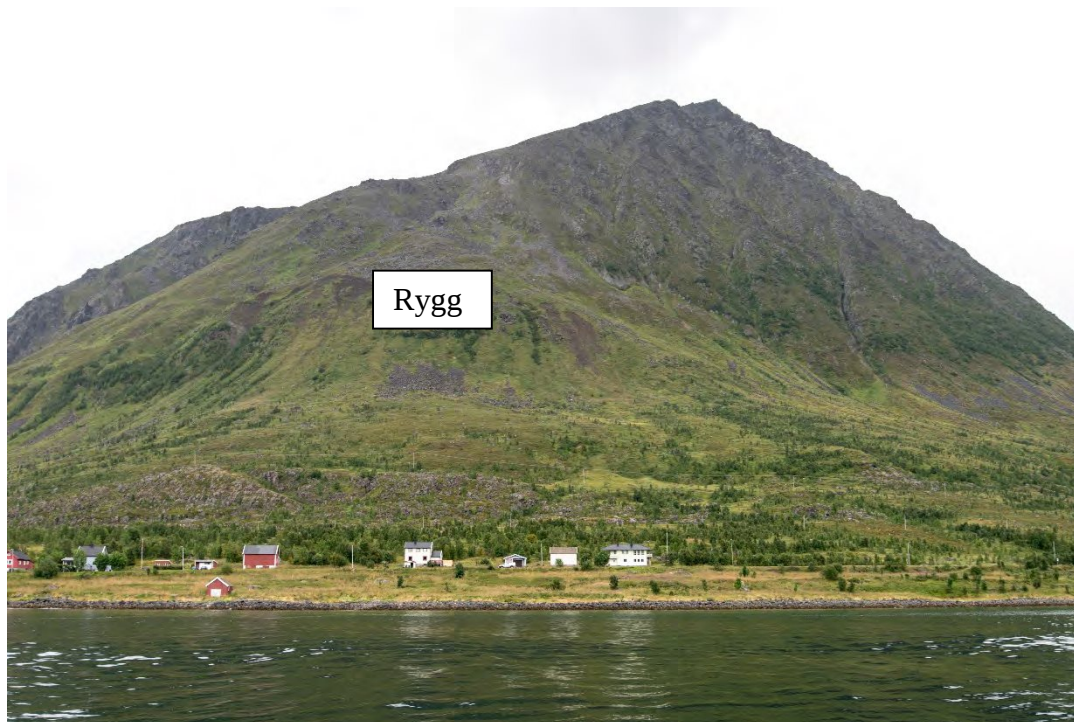
*Figur 32 Nordre del av Nuvsvåg. En rygg vil medvirke til at skredmassene sprer seg sideveis og får begrenset rekkevidde ned mot bebyggelsen.*

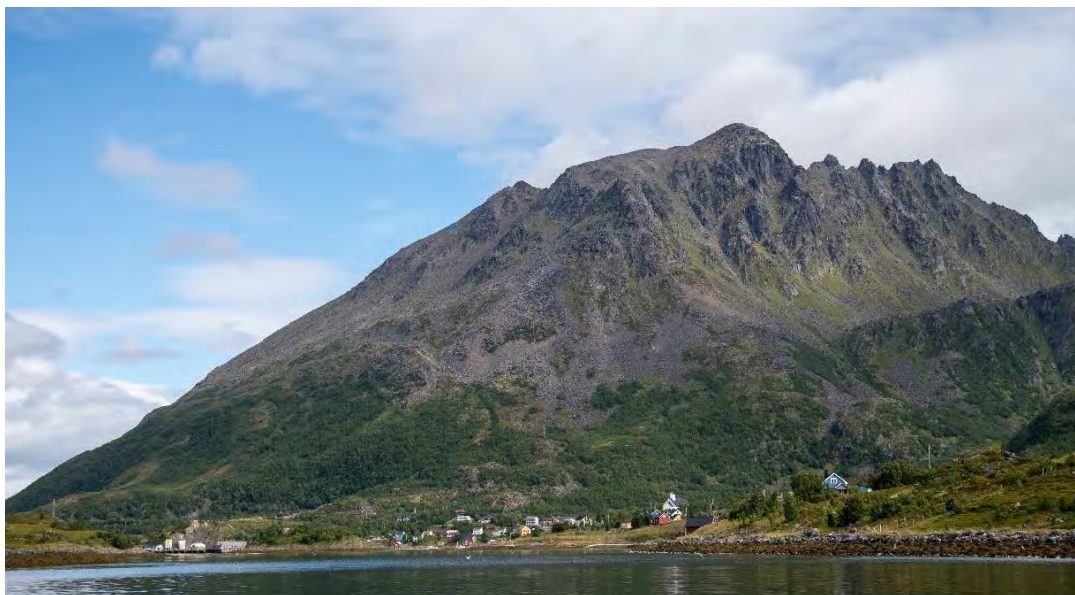
*Figur 34 Nordre del av Bergsfjord under Gullmundstinden.*

Nordre del av dert kartlagte området ligger ved foten av Gullmundstinden 947 m o.h. (figur 34). Fjellsiden er vestvendt og er bratt i den øverste delen. Flere skrentområder kan gi opphav til steinskred, og i tillegg er det skåler og forsenkninger der det kan bli utløst snøskred.

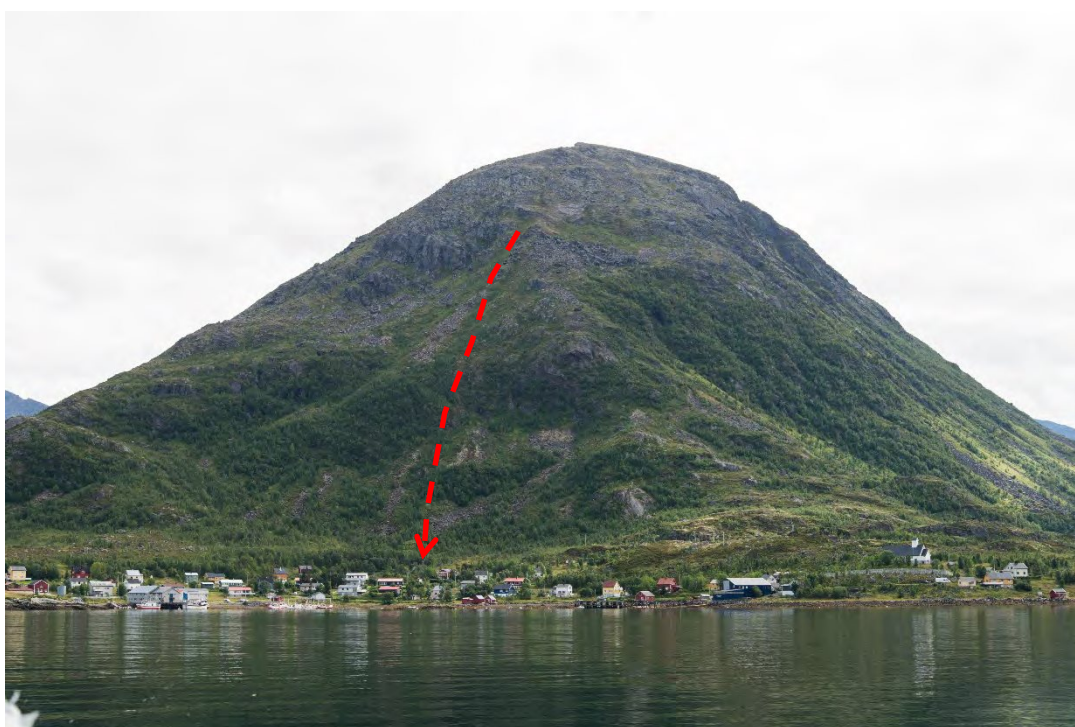
*Figur 35 Nordre side av Kollaren med mulighet for utløsning av snøskred (foto Odd-Arne Mikkelsen)*

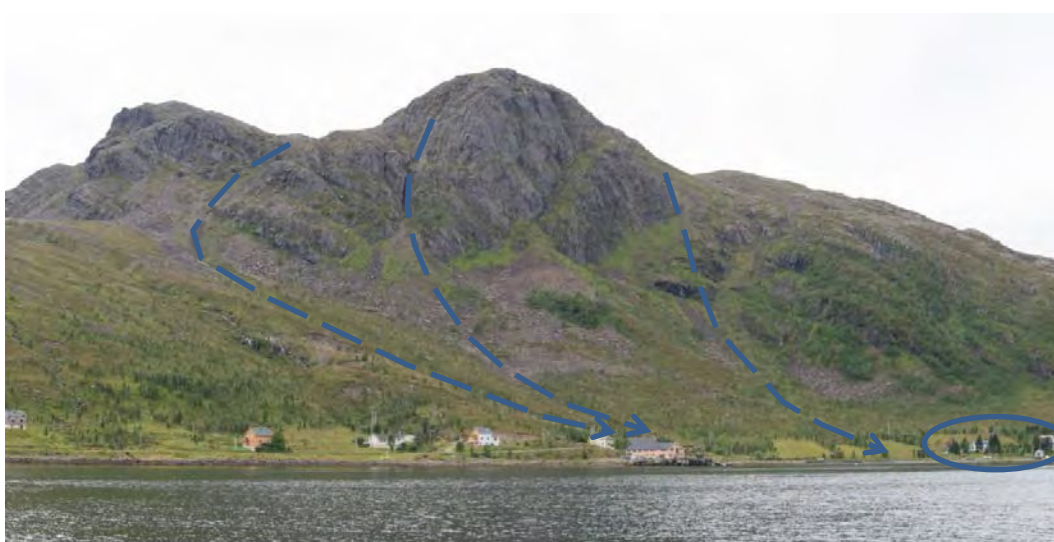
Figur 38 Vestre del av det kartlagte området i Sør-Tverrfjord med kjente skredbaner inntegnet. Bebyggelsen lengst til venstre inngår ikke i kartleggingen, men er tidligere vurdert til å ligge skredutsatt.

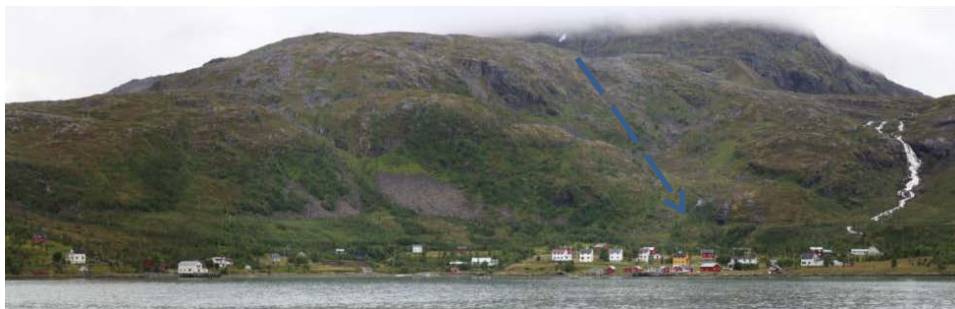
Figur 39 Vestre del av Langfjordhamn. Vanligste skredbaner antydnet med piler

Den vestre delen av det kartlagte området ligger ved foten av en nesten 400 m høy fjellside som er ruglete og delvis dekket av skog. En relativt stor elv renner ned midt det bebygde området (figur 39).

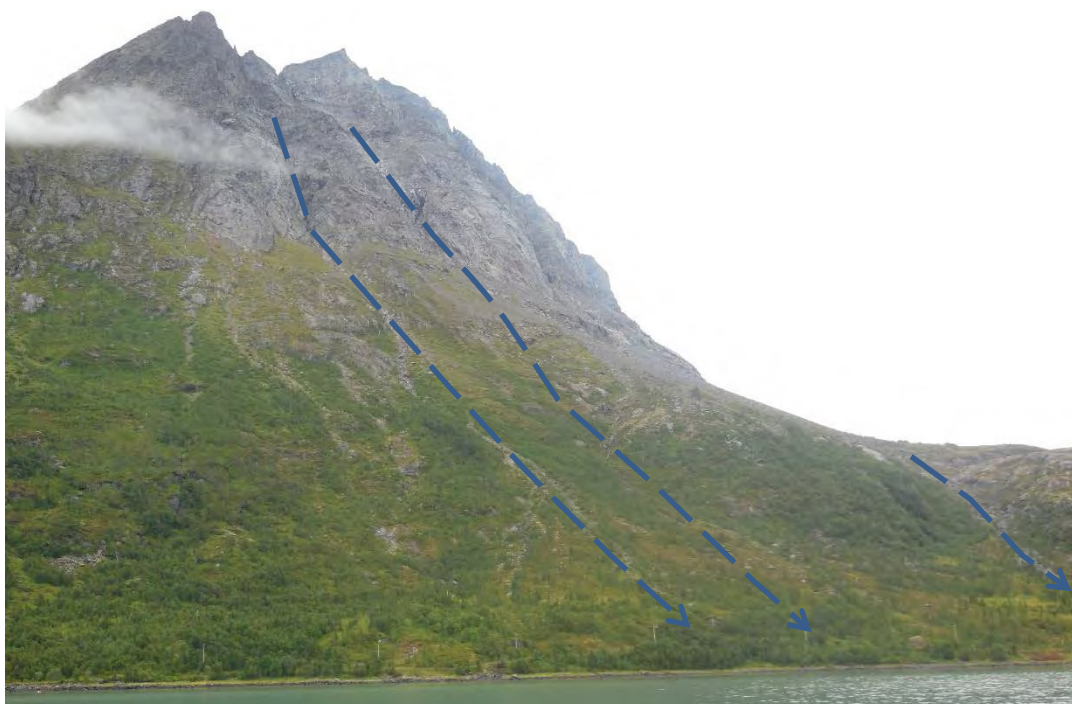
*Figur 40 Østre del av Langfjordhamn. Piler angir de største skredbanene. Pilen lengst til høyre angir skredbane for flomskred som truer bebyggelsen nedenfor.*

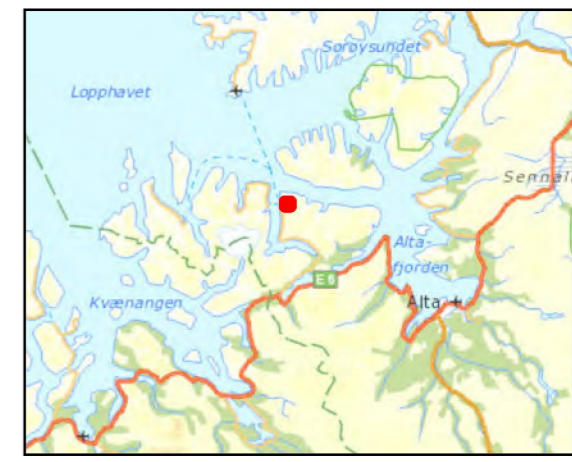
NVE		
<b>Vassdalen, Øksfjord</b>	Prosjektnr. 20130620	Kart nr. A-02
Modellberegninger PCM Alfa-beta	Utført FS	Dato 2013-12-12
	Kontrollert UD	
	Godkjent FS

- Kartlagt område
- Hastighet [PCM (orig.), my=0.46, MD=10000.0] run**
- Hastighet (m/s)**
- 0 - 5
- 6 - 10
- 11 - 15
- 16 - 20
- 21 - 30
- 31 - 40
- 41 - 60
- > 60    xxx
- Skredprofil
- Alfa+1
- Utløsningspunkt
- Beta
- Alfa
- Alfa-1

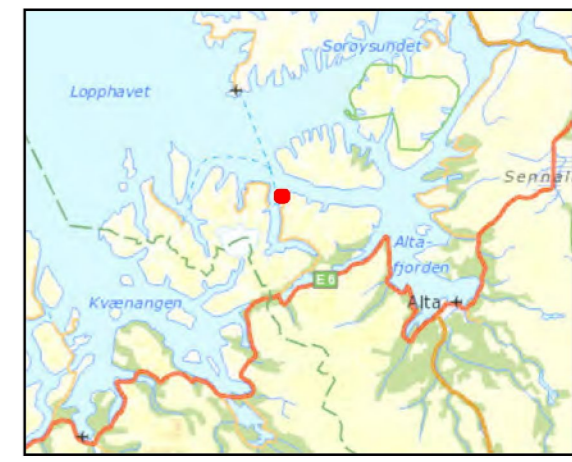
NVE		
<b>Øksfjord</b>	Prosjektnr. 20130620	Kart nr. A-04
Modellberegninger PCM Alfa-beta	Utført FS	Dato 2013-12-12
	Kontrollert UD	
	Godkjent FS

- Kartlagt område
- Skredprofil
- Utløsningspunkt
- Beta
- Alfa
- Alfa-1

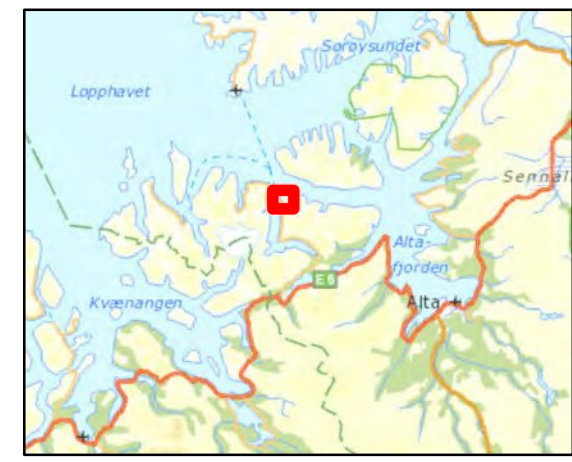
- Kartlagt område
- Befaringsrute
- Observasjonspunkter
