Noregs vassdrags- og energidirektorat (NVE)

Aurdal, skredfarevurdering

Dato: 2013-09-30

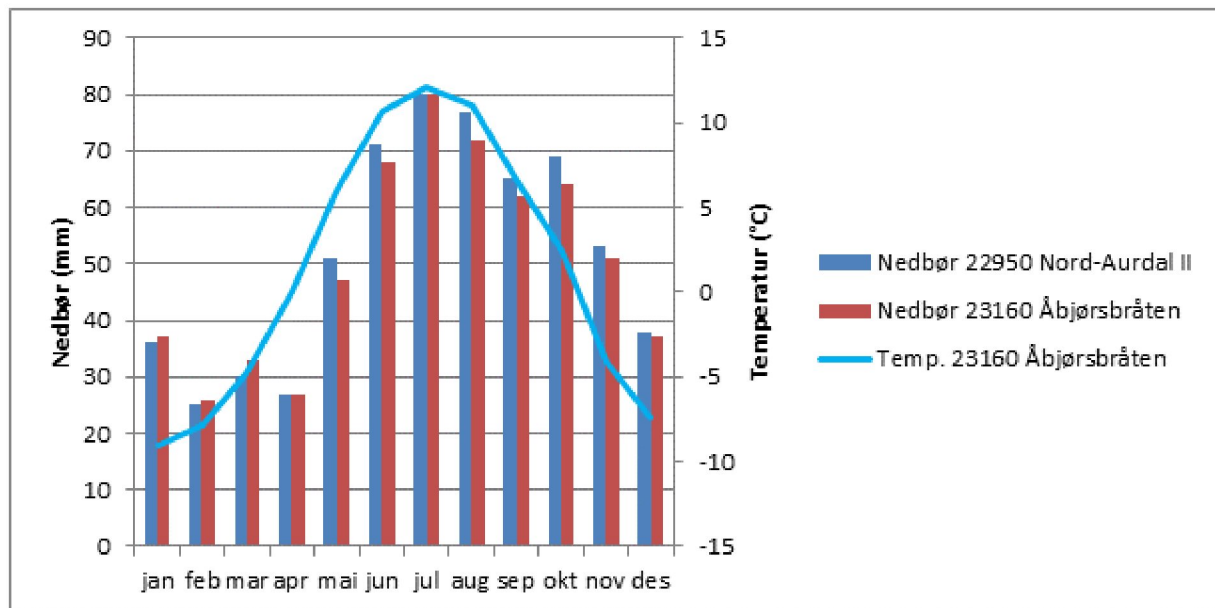
Figur 2 Månedsnormaler for nedbør og temperatur for utvalgte stasjoner for normalperioden 1961-1990. Data fra eklime.met.no.

Månedsnormalene for de to stasjonene for normalperioden 1961-1990 er vist i Figur 2. Stasjon 22950 Nord-Aurdal II har en årsnedbør på 622 mm, og stasjon 23160 Åbjørsbråten har årsnedbør på 604 mm. Området er relativt tørt, og mesteparten av nedbøren kommer sommer og høst.

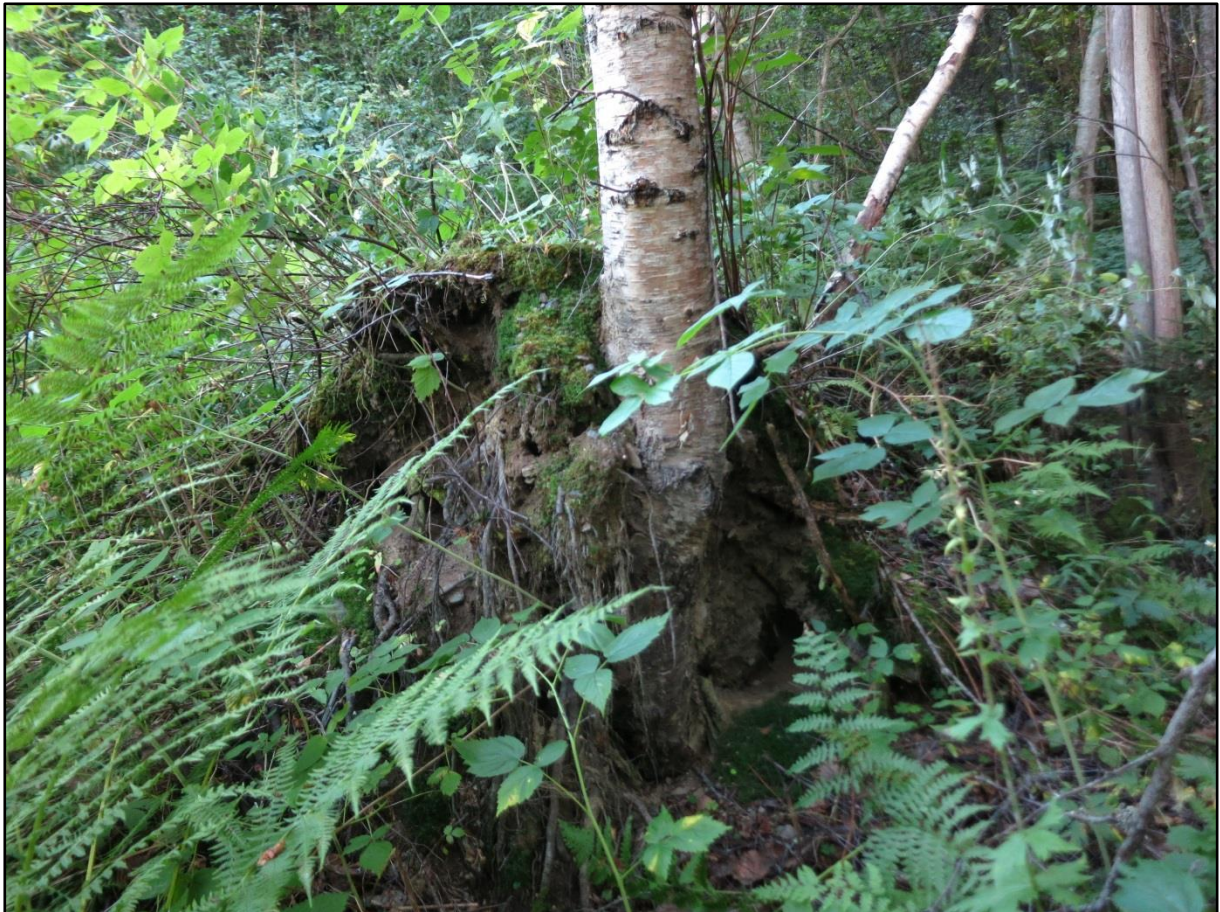
Nedenfor utløsningsområdene for de mindre skredene mot sør ble det observert større «blokker» av løsmasser som sto mot enkelte trær (Figur 8). Disse stammer fra løsmasseskred som er eldre enn mai 2013.

Figur 8 Løsmasse fra tidligere skred, stoppet mot bjørk.

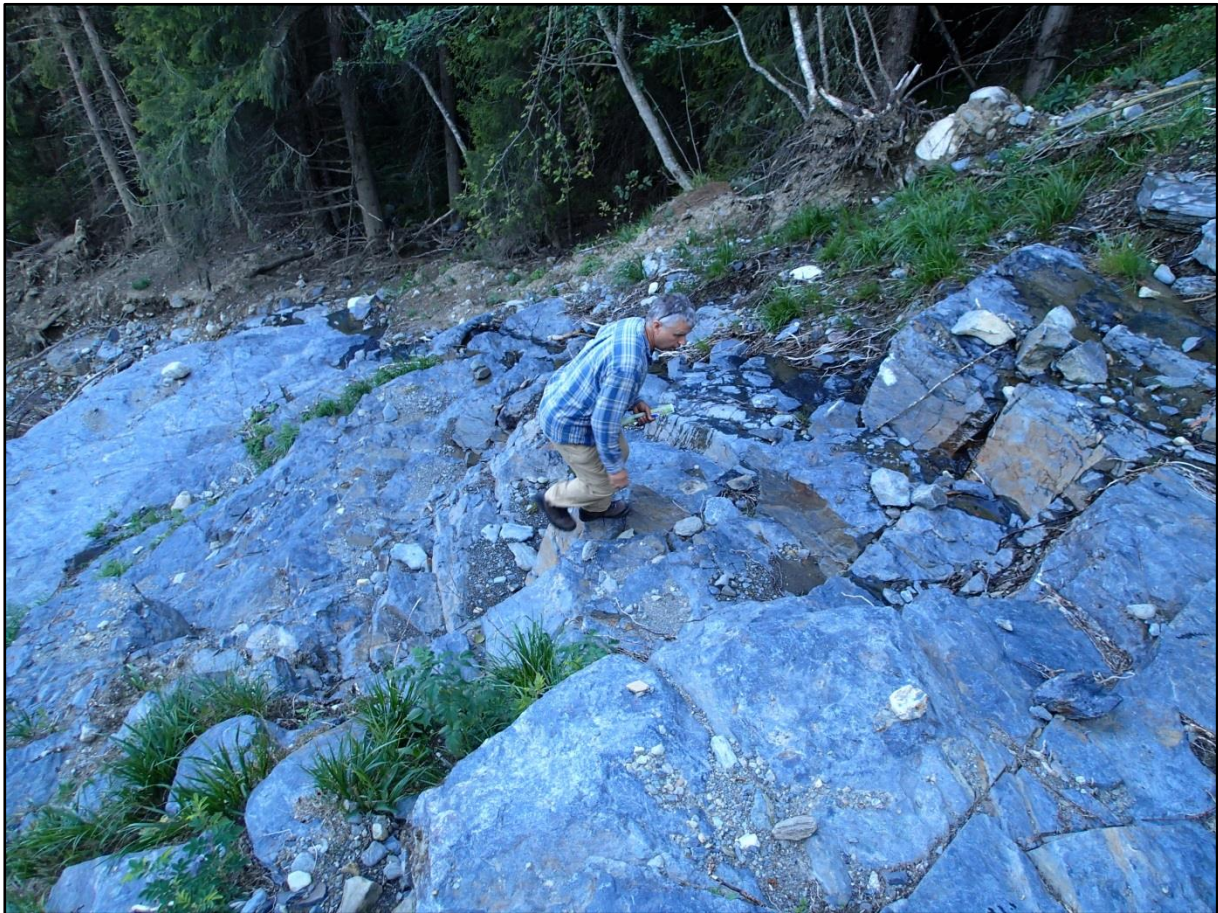
I skredbanen til det største skredet 22. mai 2013 er det begrenset vegetasjon. Det er noe ruhet i terrenget, men dette vil jevnes ut med bare litt snø på bakken. Inntil det er etablert vegetasjon i skredsåret, vil de øvre deler av skredbanen være et potensielt utløsningsområde for snøskred (Figur 12, Figur 13).

Figur 12 I skredbanen til det største skredet 22. mai 2013 er det renvasket fjell med helning på rundt 35° og relativ liten ruhet. Dette er et potensielt utløsningsområde for snøskred.
