## VURDERINGSRAPPORT

# Kvikkleiresoner i Øvre Eiker kommune, sone 483 Hokksund kurbad

Rapportnummer: 14509100140-14

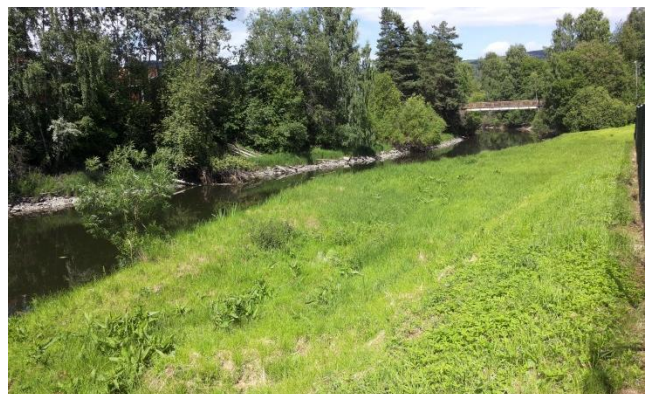
Figur 3: Vestfosselva. Erosjon langs sørsiden og erosjonsforbygning langs nordsiden.

Langs Vestfosselva skjer det noe erosjon i strandsonen, og stedvis er det på nordsiden av elva gjort erosjonsforbygning innenfor sonen.

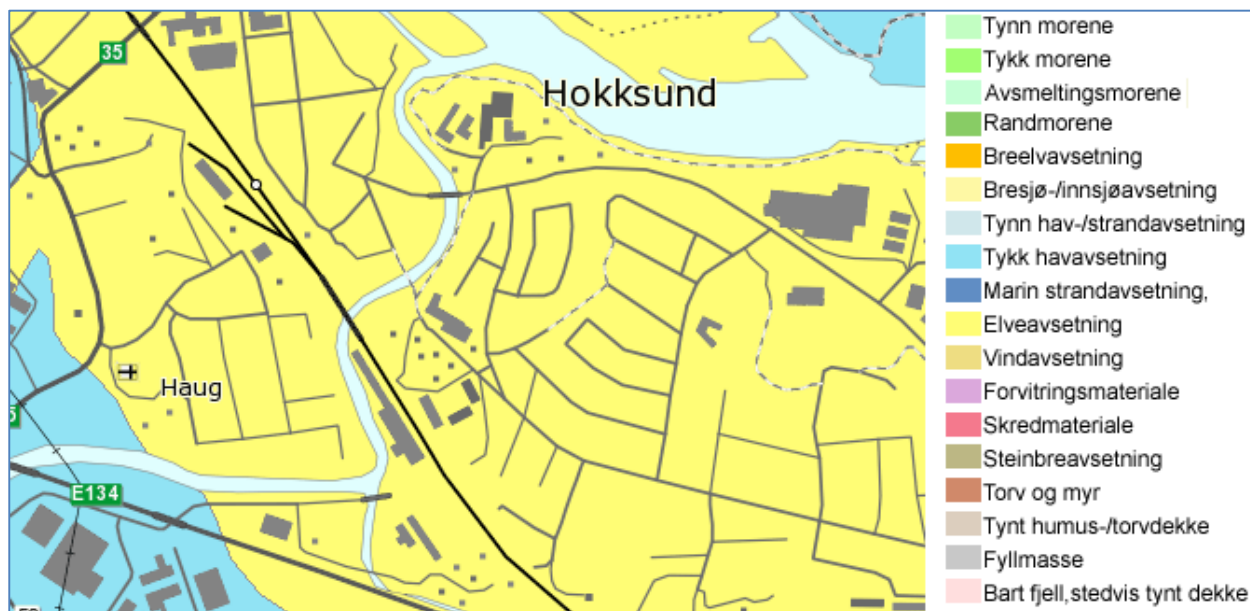
Figur 4: NGUs kvartærgeologiske kart ([www.ngu.se](http://www.ngu.se)).

Utførte undersøkelser innenfor sonen viser at løsmassene hovedsakelig består av et øvre lag med elveavsetninger, i hovedsak bestående av sand og silt. Dette er i overensstemmelse med NGUs kvartærgeologiske kart (figur 4). Under avsetningene fins et tykt lag av siltig leire.

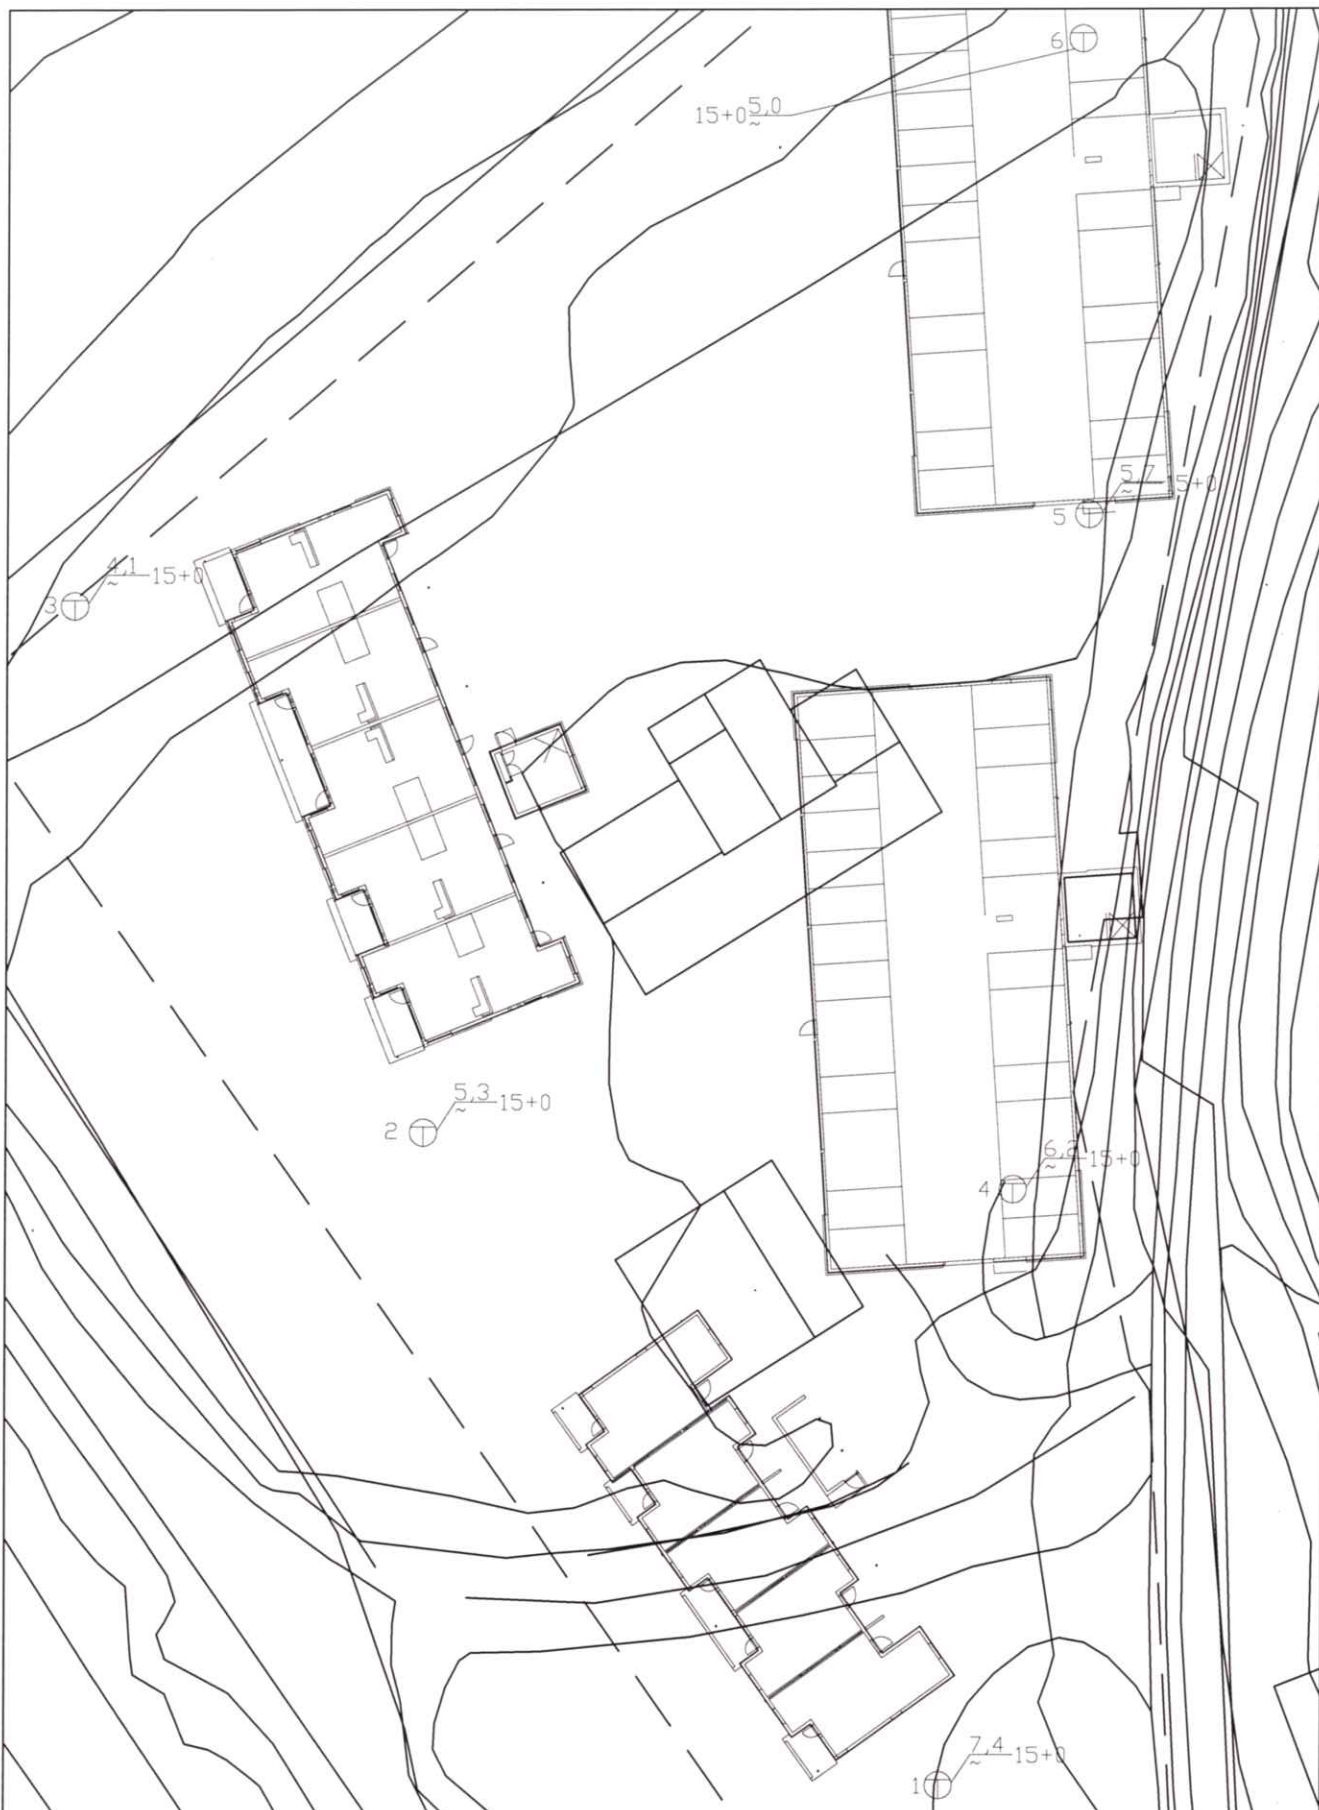
SITUASJONSPLAN		Boring nr. --	1 AV 1 SIDE
Profier AS Thorstadbakken, Hokksund 1: 500		Borplan nr. --	 
		Boret dato --	
MULTICONSULT AS Strømsø Torg 9, pb 2345 Strømsø-3003 DRAMMEN Tlf.: 31 30 24 00 - Fax: 31 30 24 01	Dato 25.10.2005	Konstr./Tegnet SvT	Kontrollert
	Oppdragsnr. 810276	Tegningsnr. 02	Godkjent
			Rev.
