Rapport / Report

Lærdal kommune – NVE Region Vest

Skredfaresonerer i Lærdalsøyri

20140189-01-R
4. juli 2014
Rev. nr.: 0

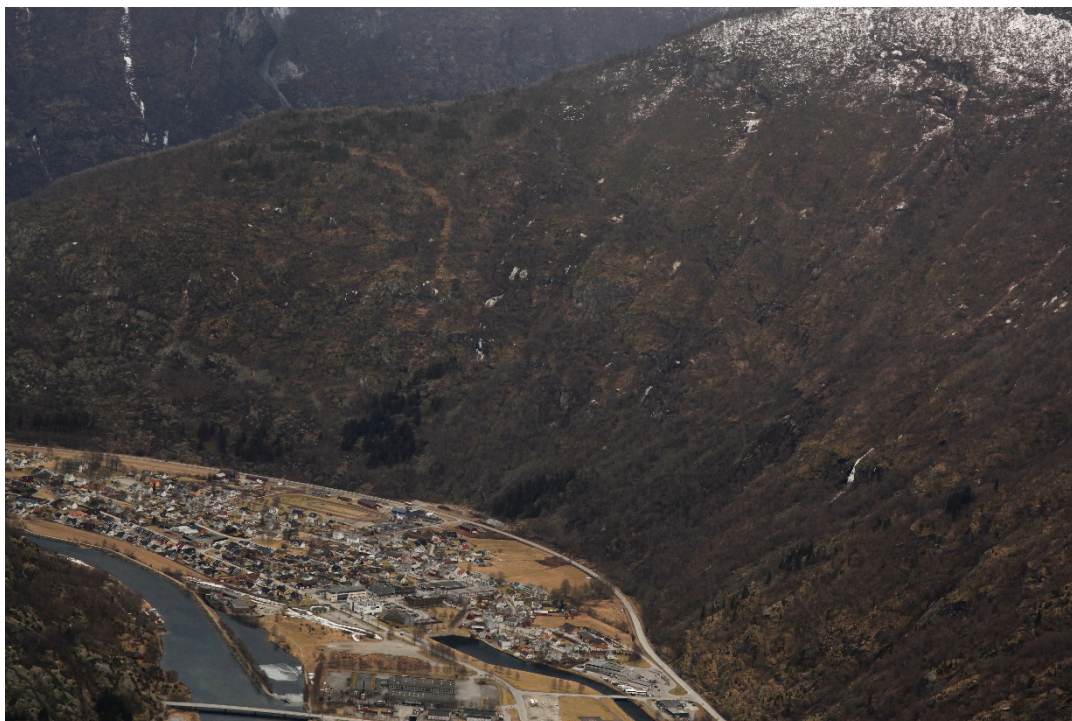
Figur 2. Bildet viser sentrale deler av Lærdalsøyri med den flate dalbunnen med en brå overgangen til den bratte fjellsiden.

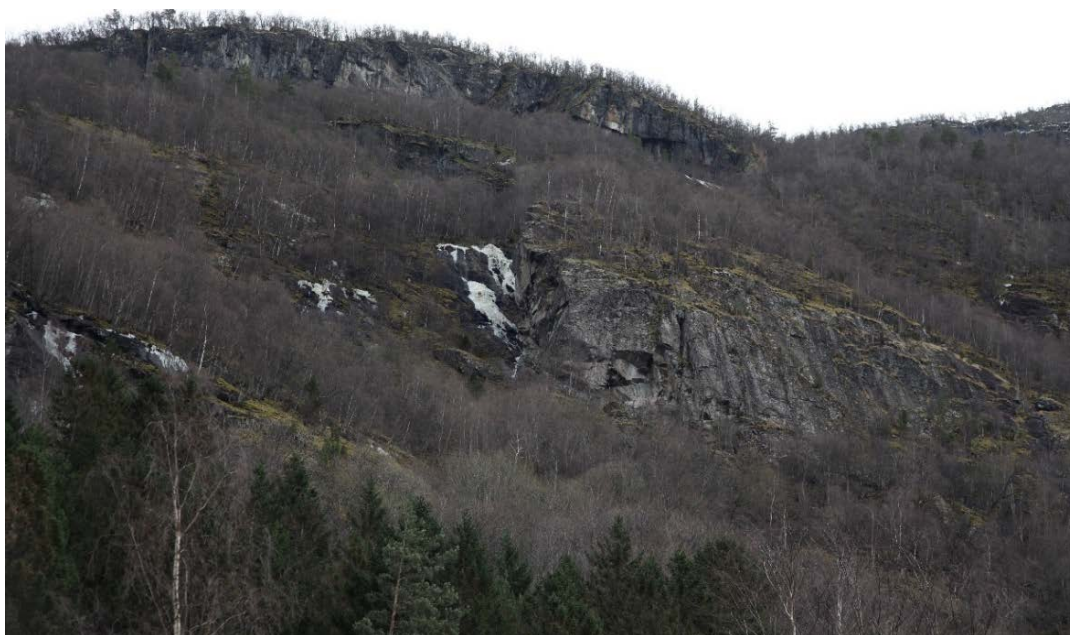
Figur 5. Bildet viser det bergpartiet Gråberget som ligger midt i fjellsiden og som er det største løse partiet i fjellsiden. Øverst ses en av skrentene som det er flere av i fjellsiden. Utenom skrentene er det svaberg med tynn løsmasseoverdekning og lauvskog.

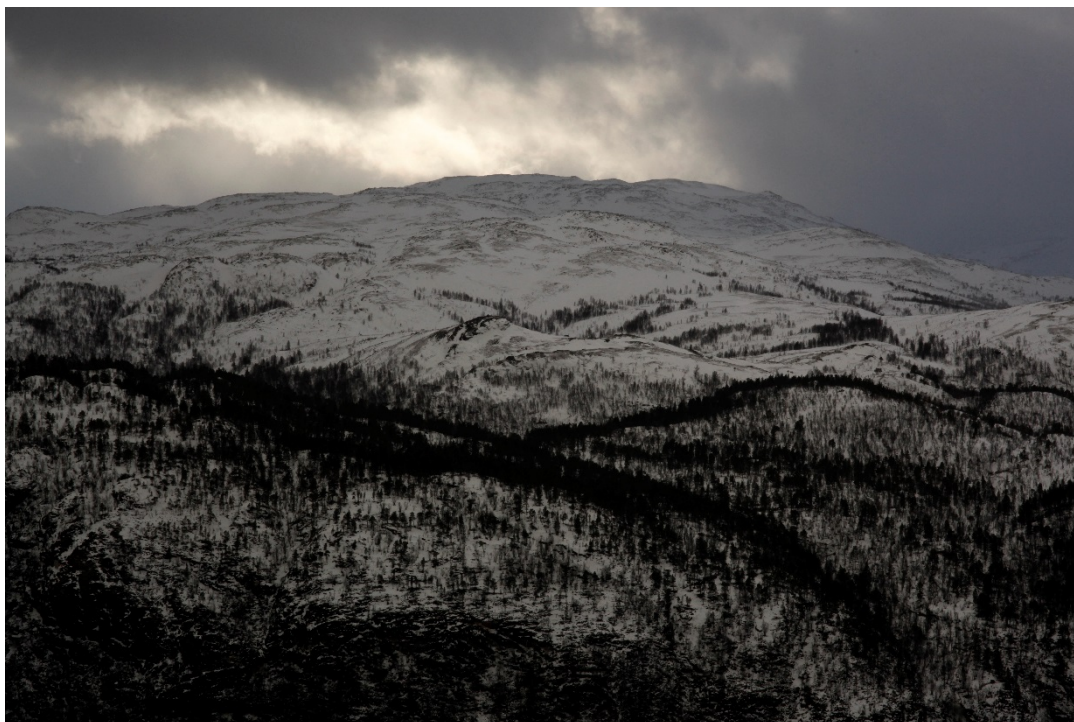
Figur 7. Bildet viser det skogkledte toppområdene av fjellet sør for Lærdal sentrum.

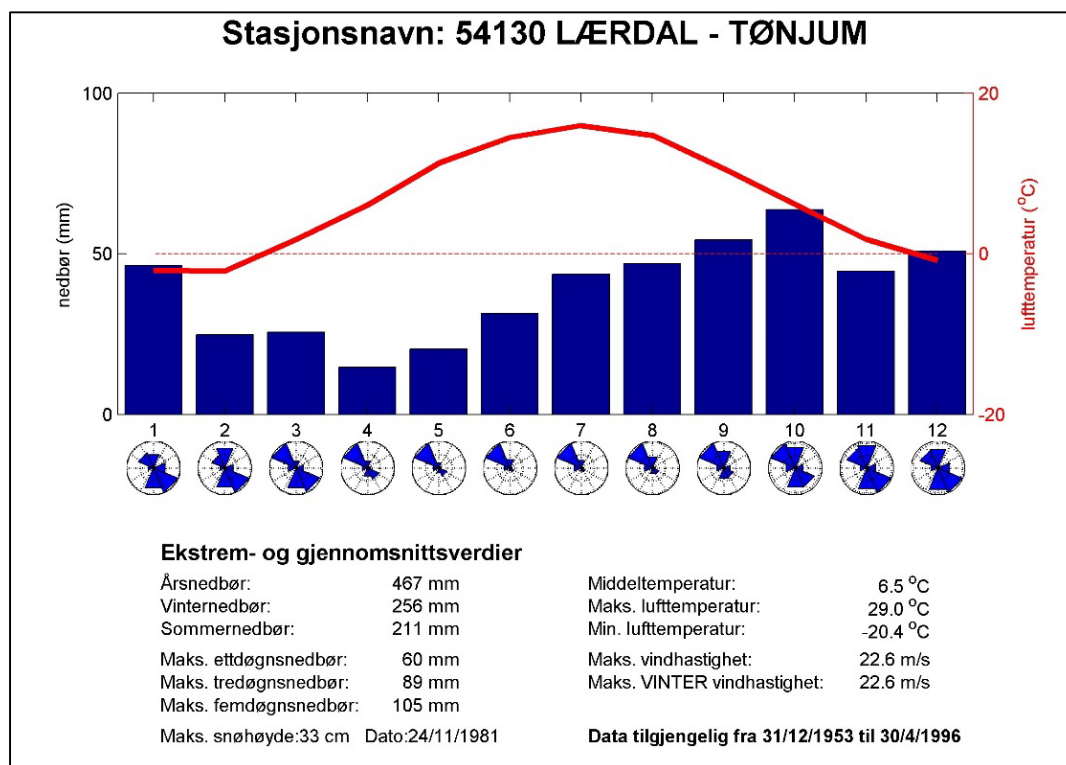
Figur 8. Månedsnormaler fra met.no

Lærdal har en årsnedbør på 467 mm og må regnes som et nedbørfattig område (Figur 8 Værstasjon Tønjum 54130). Vinternedbøren er litt over det halve med månedsverdier rundt 50 mm. Lærdal har stort sett milde vintre med temperaturer i dalbunnen like under null i perioden desember - februar. Maksimale nedbørmengder over ett, tre og fem døgn på 60mm 89mm og 105mm indikerer at skredsituasjoner kan inntreffe både med snøskred og flomskred.

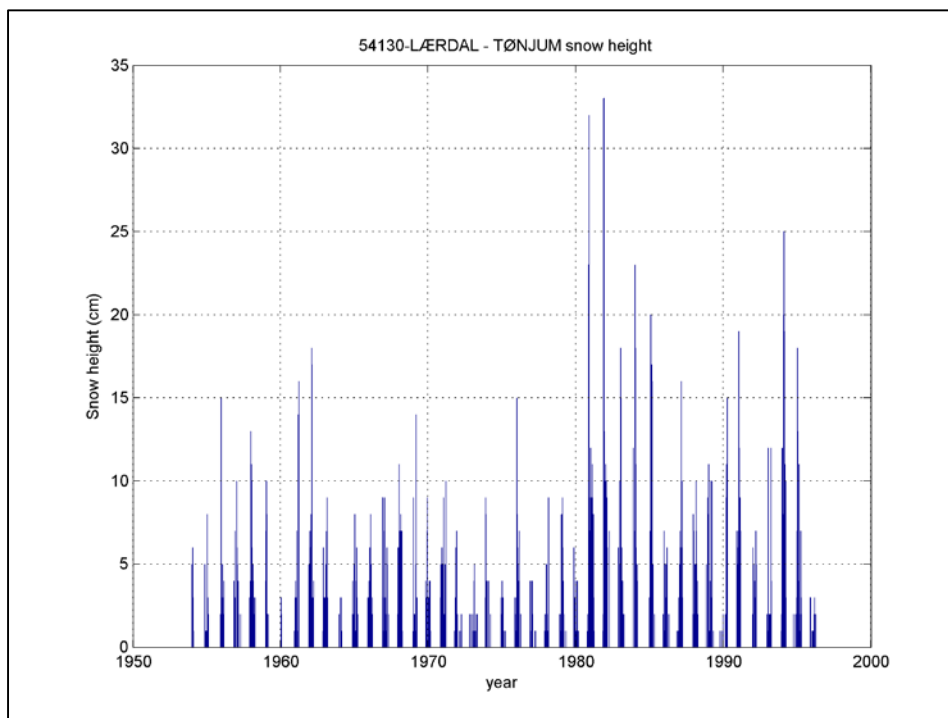
Figur 11. Snøhøyder ved Tønjum i måleperioden 1954 – 1996.

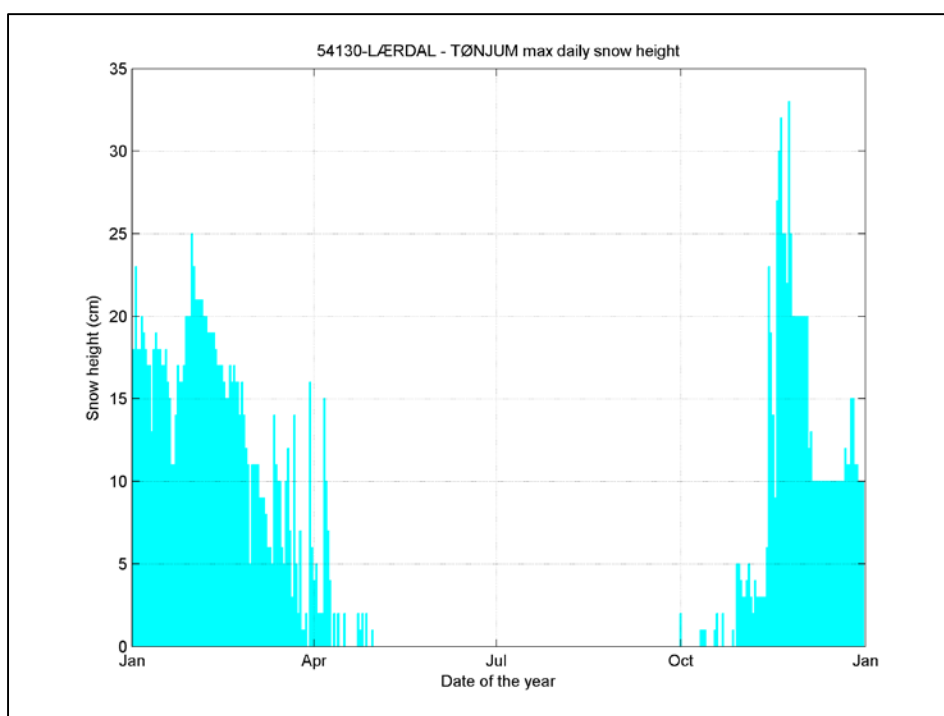
Figur 12. Maksimale snøhøyder i måleperioden fordelt på månedene.

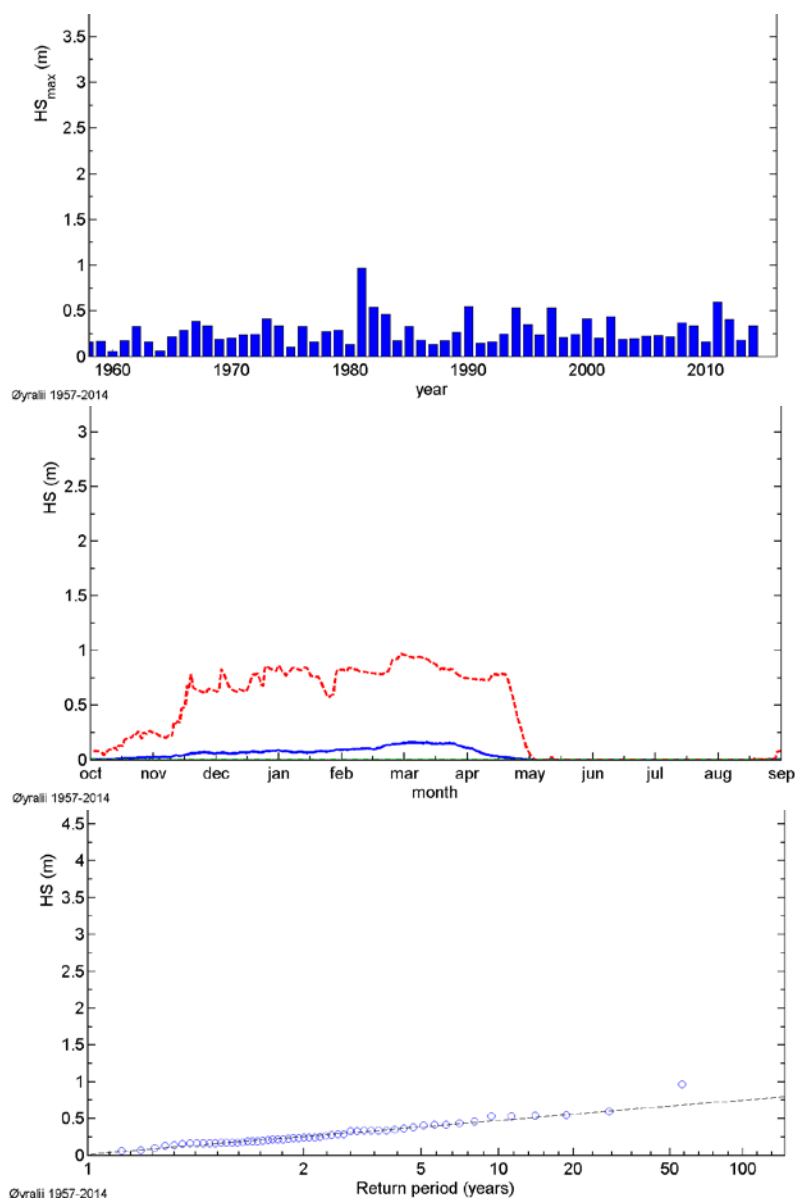
Figur 15. Analysen er utført i xGeo.no for et punkt på Øyralli på platået ovenfor den bratte delen av fjellsiden. Verdiene gjelder tidsserier fra simulerte arealdata i senorge.no for snøhøyder i ca 850 moh. Verdiene i analysen er for perioden 1957 – 2014.

Figur 15 viser tidsserier fra simulerte arealdata for fjellområdene i Lærdal fra senorge.no. Disse viser at det i fjellet over Lærdal (ca 850 moh) stort sett er lite snø som vi også ser det nede i dalen. Analysen (Figur 15) tilsier 75 cm snøhøyde hvert 100 år i gjennomsnitt. Observasjonene (Figur 15) tyder på at det vinterstid normalt er 20-30 cm tykt snødekke, ca 50 cm hver 10 – 20 år og at det har inntruffet 1 m snø i denne måleperioden på ca 60 år. Snøhøyden er oftest på sitt høyeste mot slutten av vinteren i mars-april.

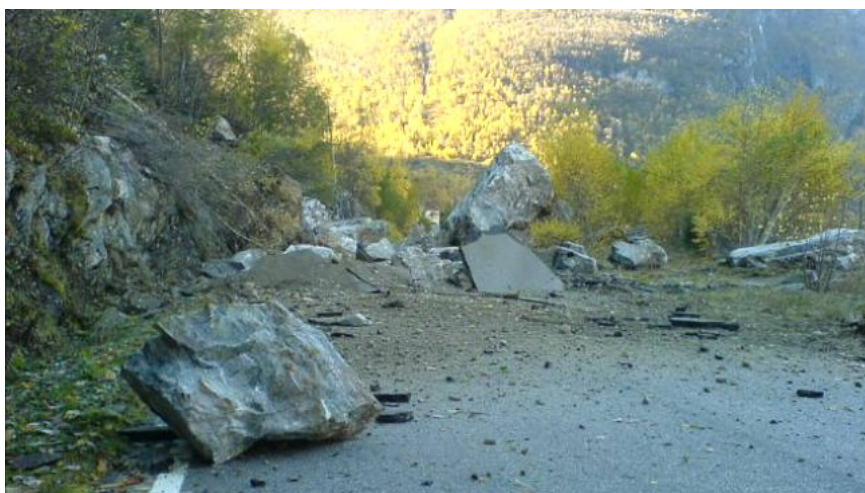
- Det gjekk ikkje liv tapt då desse steinane hamna på vegen mellom Lærdal og Erdal i oktober 2005. Foto: Cosmin Cosma, NRK (foto under).

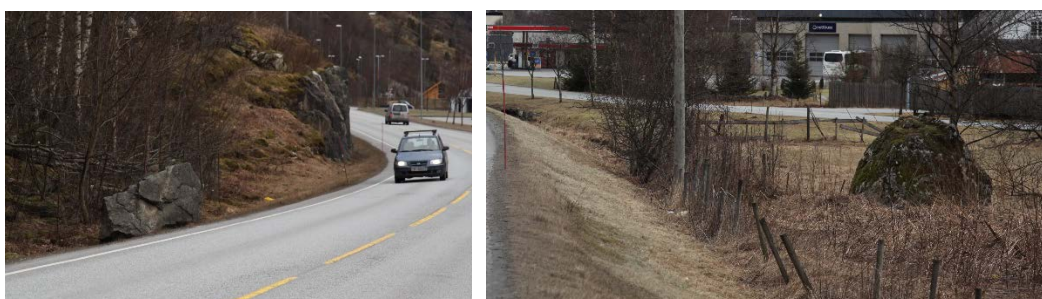
Figur 18. Bildet viser den nyeste blokka på venstre bilde og den eldre på bildet til høyre for veien.

Bortenfor Øyrafossens utløp i dalbunnen ligger det en eldre skredblokk på nedsiden av veien og to nyere steinblokker fra 7 år tilbake (Figur 18).

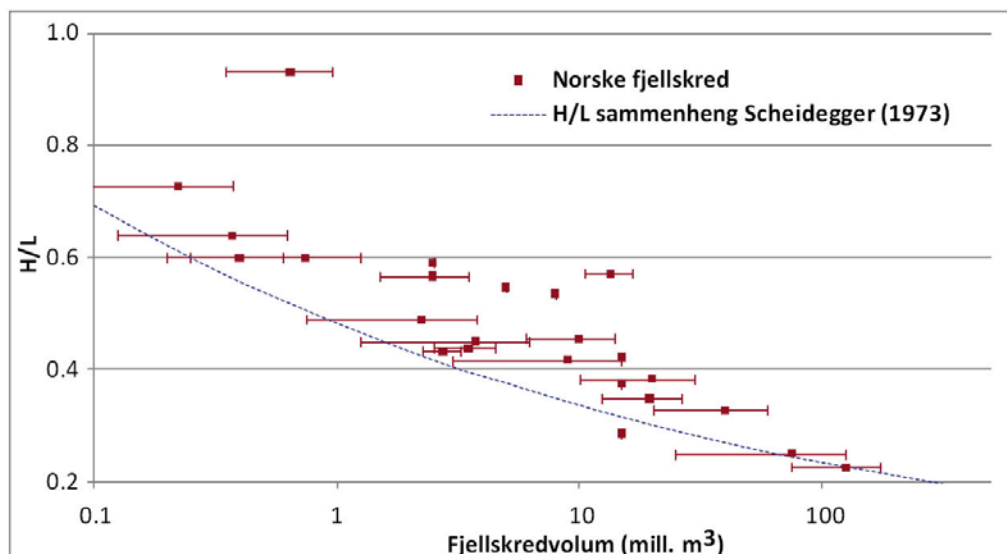
Figur 21. H/L som funksjon av volum for 16 kjente norske fjellskred (modifisert fra Romstad m. fl. 2009). Stiplet blå linje viser sammenhengen som er foreslått av Scheidegger (1973). Figuren viser målinger for skredvolumer som er 100 000 m³ og større.

Utløpsdistansens avhengighet av volumet er tydeligst for de største fjellskredene (Figur 21). Figuren forteller at et fjellskred på 1 – 2 million kubikkmeter som løser 500 meter over dalbunnen, kan få en utløpsdistanse på ca 1 km. Erfaring fra norske forhold med mindre fjellskred viser at bevegelsesmotstanden vanligvis er stor og gir kortere rekkevidde enn skredvolumet skulle tilsi ut fra Scheideggers linje.

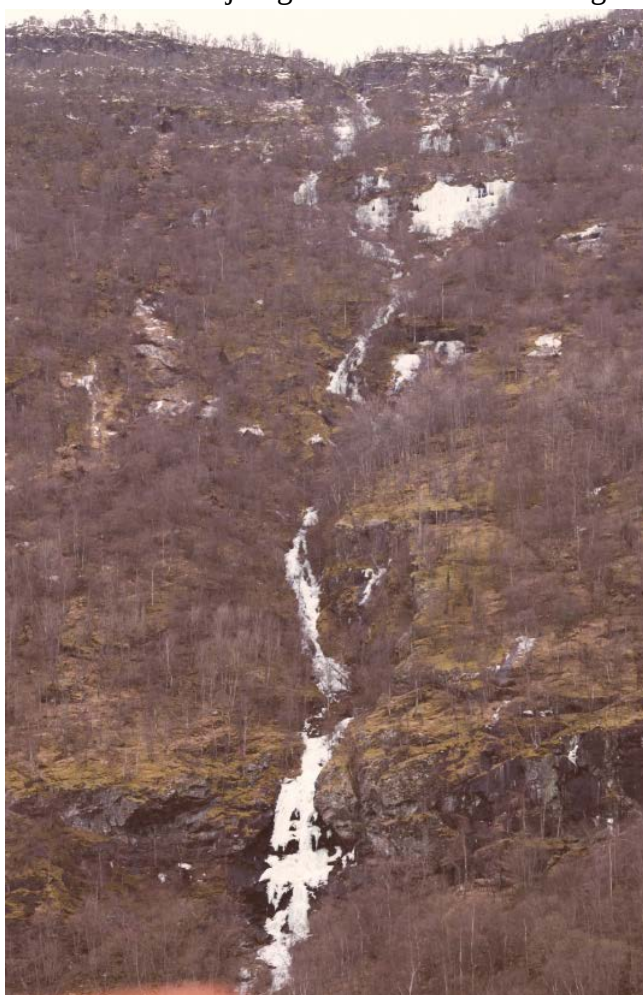
Figur 23. I øvre del kan sørpeskred bre seg noe ut og komme ned i to separate løp som vist på Kart nr 3.

Beregningene viser at skredet kan dele seg i to løp høyt oppe i fjellsiden hvor bekkeløpet ikke er så godt definert og i tillegg komme ned i dalbunnen litt øst for bekken (Vedlegg D, kart nr 03). På bildet i Figur 23 ligger issvullene ganske brede i øvre del av fjellsiden hvor sørpeskredet kan bre seg ut.

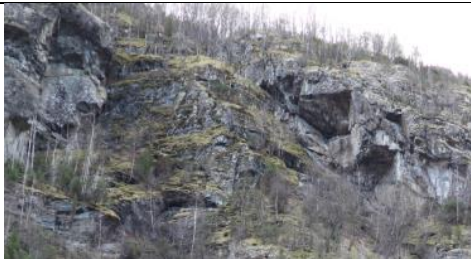
Waypoint-GPS	Sted	Kommentarer	Fotoutsnitt for referanse
385		To skrenter, mulighet for større utfall. Utfall kommer ned i vegkrysset Rv 5 og Sjukehusvegen

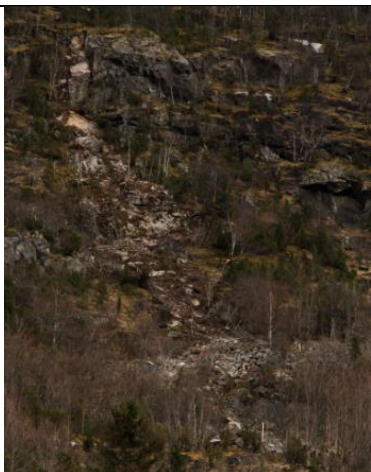
370	SV for tomt 29/85	Moreneblokker, delvis utvasket. Hovedsakelig svaberg ovenfor, få synlige skrenter	
371	SV for tomt 29/85	Blokk 1,5 m ³ . Kan være steinsprang. Ligger inntil trestamme.	
372		Blokk 1,5 m ³ . Kantet form, kan være steinsprang. Ikke langt fra veggen.	
373		Rydningmurer ovenfor Rv 5.	
374		Nedenfor fersk steinsprangområde. Blokkene har stoppet i ura under og noen har gått videre men ikke ned til Rv 5. Noe mer løst berg, mindre volum, flere avsatser nedenfor ura som bremser opp steinsprang. 30° ned til gps-punkt.

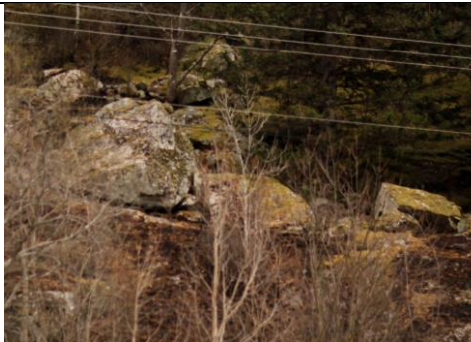
375	31/552	<p>Ansamling av flere større blokker (ca 20 m³) ovenfor Rv 5. 31° helningsvinkel mellom utløsnings-området og brannstasjonen.</p>

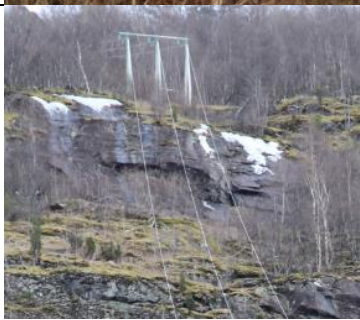
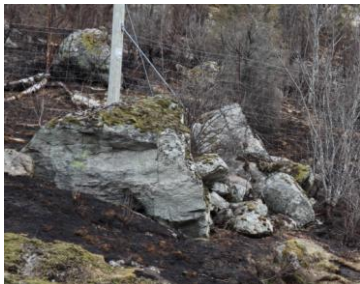
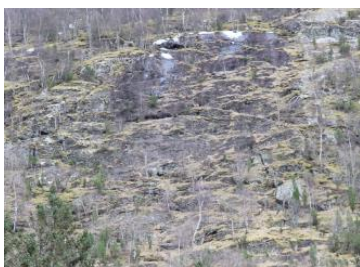
376	31/308 Røde kors. 45/93 Trafo	<p>Overheng under (kraftledning, 3 master), små utfall mulig.</p> <p>Blokk ved mast mellom Trafostasjon og Røde Kors hytta på motsatt side av veien.</p> <p>Lite bratt utløsningsområde for snøskred og issvuller.</p>

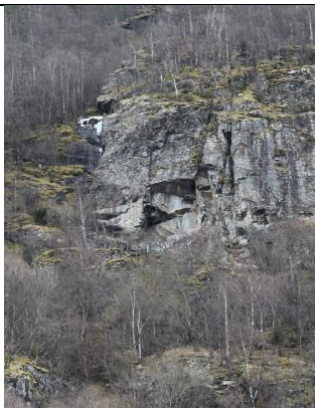
377		<p>Ser opp på større skrent (Gråberget). Anslått under befaring til ca 50 000 m³ (må vurderes nøyere).</p>

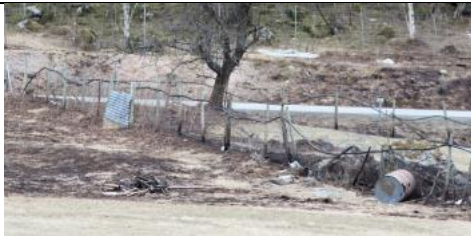
380		Mindre utfall mulig fra øverste skrentsone	
381	31/80-90 gjerde	Mindre skredblokk 0,5m ³ på jorde ved GPS-punkt (1x1x0,5m ³).

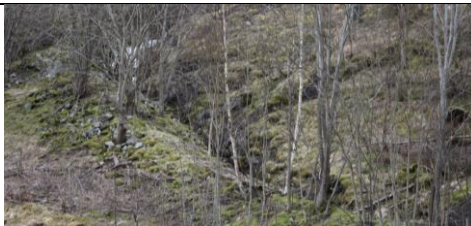
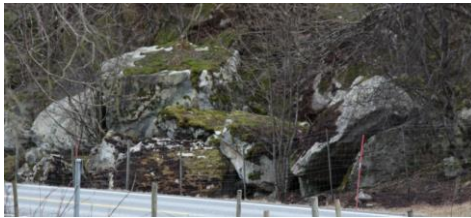
382	28/115 og på begge sider	Flomskredvifte utenfor Øyrafossbekken, ca 3m tykk avsetning. Synlig på kotekartet. Eldre flomskred, ikke kjent historisk. Bekk er lagt i dyp grøft mot vest (foto). Flere store steinblokker inntil Rv 5. Steinskred kom ned en gang i tiden 1940-45.

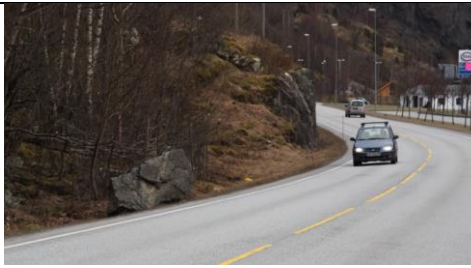
383		<p>Steinblokker på begge sider av vegen. Eldre blokk ytterst 4x4x3m³. To blokker i veggroft kom ned for 7 år siden (~2007).</p>

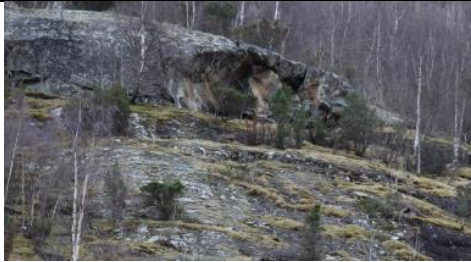
384		<p>Ur ned ved trelastlager. 34° til topp skrent midt i fjellsiden. 31° fra stolpe ved to eldre boliger (hvitt og rødt hus).</p> <p>Hvitt hus øst for Esso-stasjonen fikk steinblokk ned i hagen (år ikke kjent).</p> <p>Skrent ovenfor Esso-stasjonen har seget litt (foto).</p>

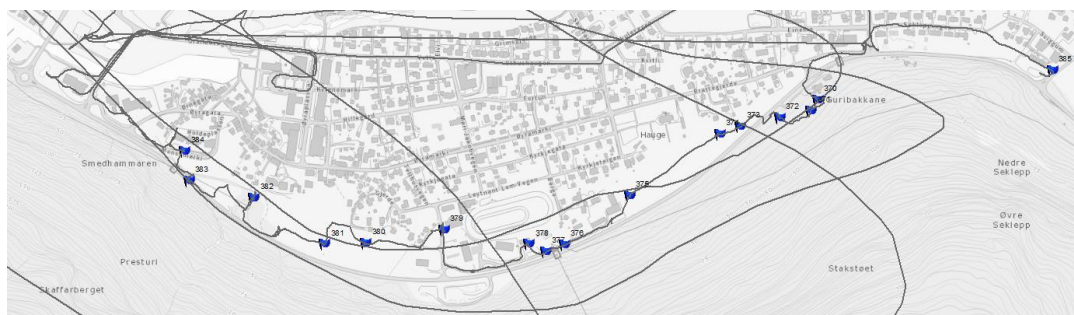
2 GPS-rute med markeringer (Kart 05)

Kartutsnitt som viser helikopterrute og feltarbeid til fots med markeringer. Utsnitt nedenfor i mer detalj med tydeligere nummer på markeringene.
