Bergkunstmuséet, Hegra

Stjørdal kommune

Vurdering av områdestabilitet

DOKUMENTKODE: 413839-RIG-RAP-002

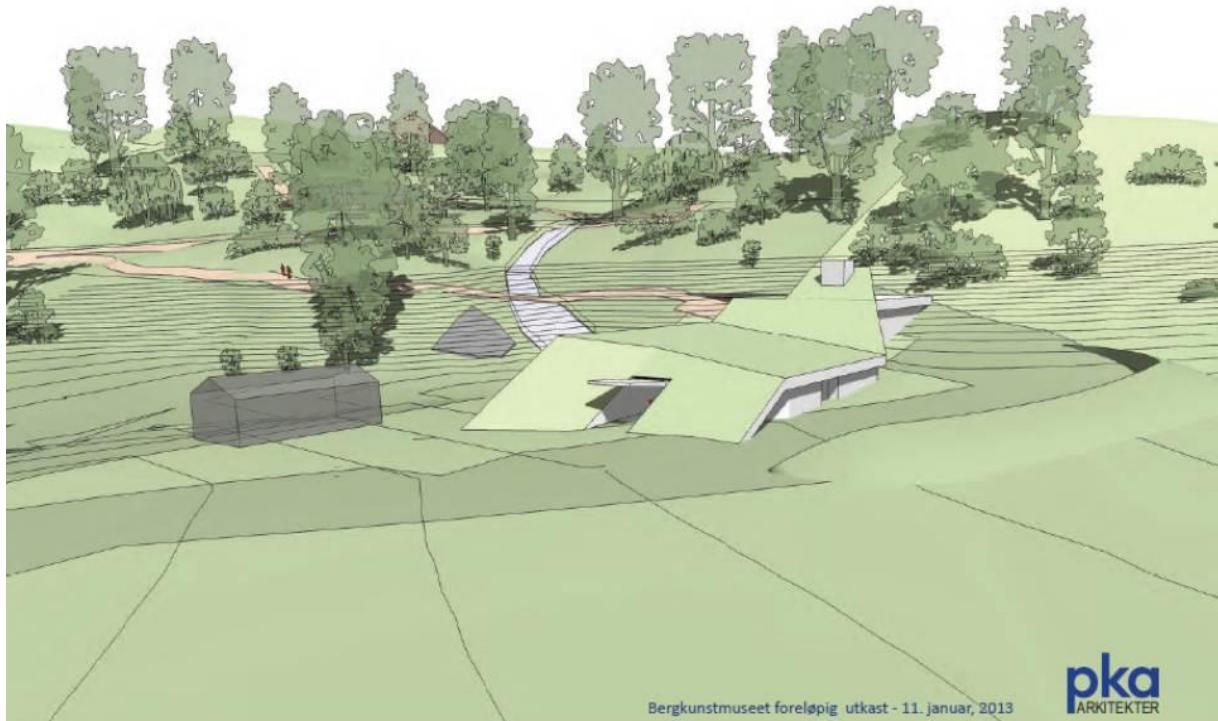
Figur 2.1: Perspektiv av planlagt museumsbygg (utarbeider av pka arkitekter)

Museumsbygget er planlagt plassert inn i foten av ei skråning øst for Lerfallbekken, se figur 2.1. Helleristningsfeltene er på vestsida av bekken.

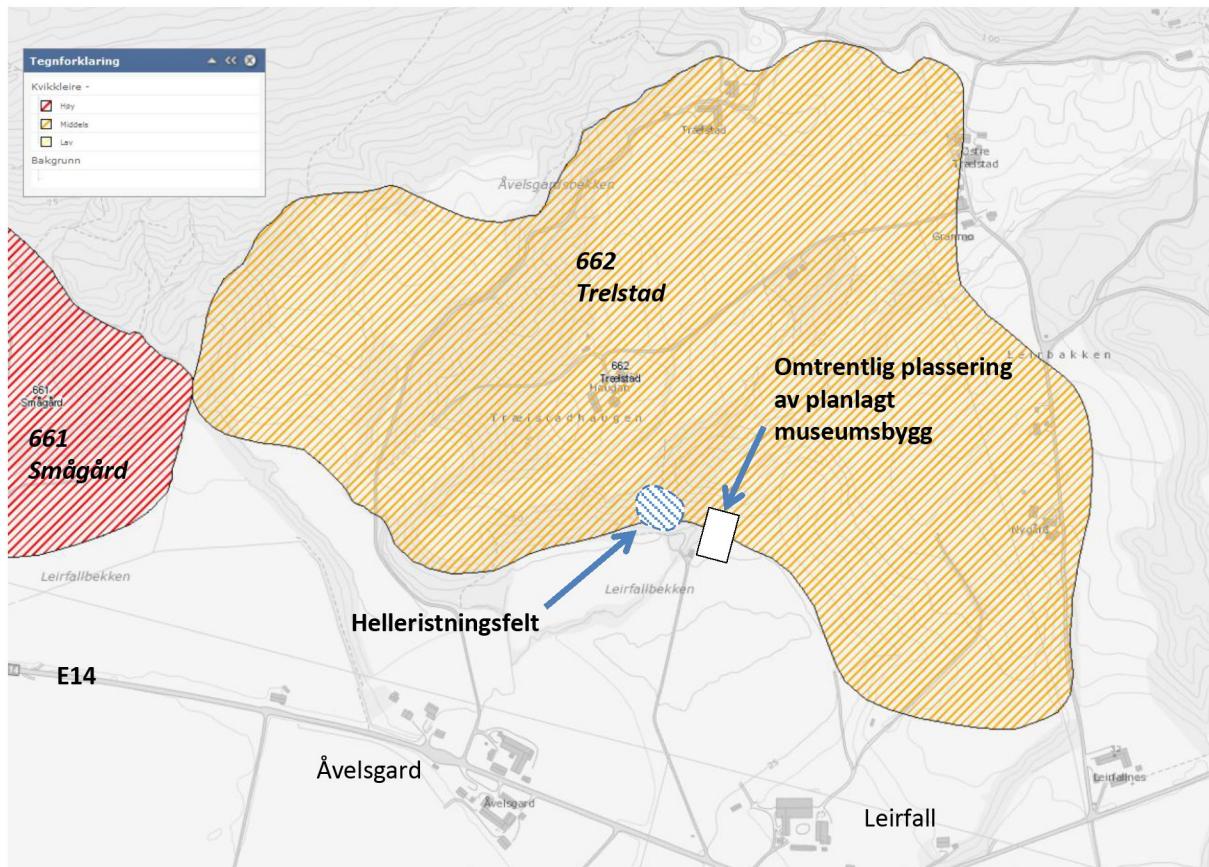
Figur 3.1: Utsnitt av kvikkleiekart - faregrad (kilde: www.skrednett.no)

Den aktuelle tomta ligger delvis innenfor kvikkleiresone nr. 662 *Trælstad*, se figur 3.1. Sona er klassifisert med middels faregrad, konsekvensklasse alvorlig og risikoklasse 3.

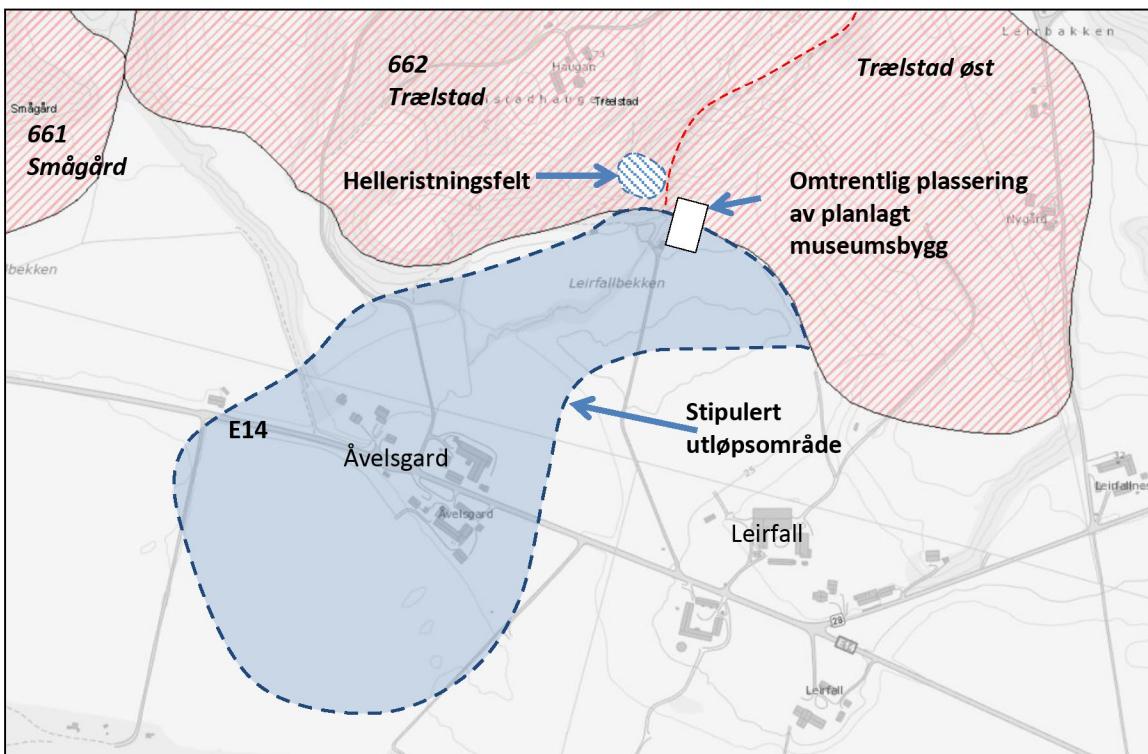
Figur 5-3 Omrentlig utstrekning av utløpsområdet

Vurderingene viser at det ved et evt. skred er risiko for at bebyggelse ved Åvelsgard samt E14 kan bli berørt av skredmasser. Avgrensning og omtrentlig areal for utløpsområdet ved et evt. skred fra Trælstad kvikkleiresone er vist som skravur i figur 5.3.

Det er knyttet stor usikkerhet i forhold til anslaget av utløpsdistansen. Skredvolumet er beregnet meget konservativt.

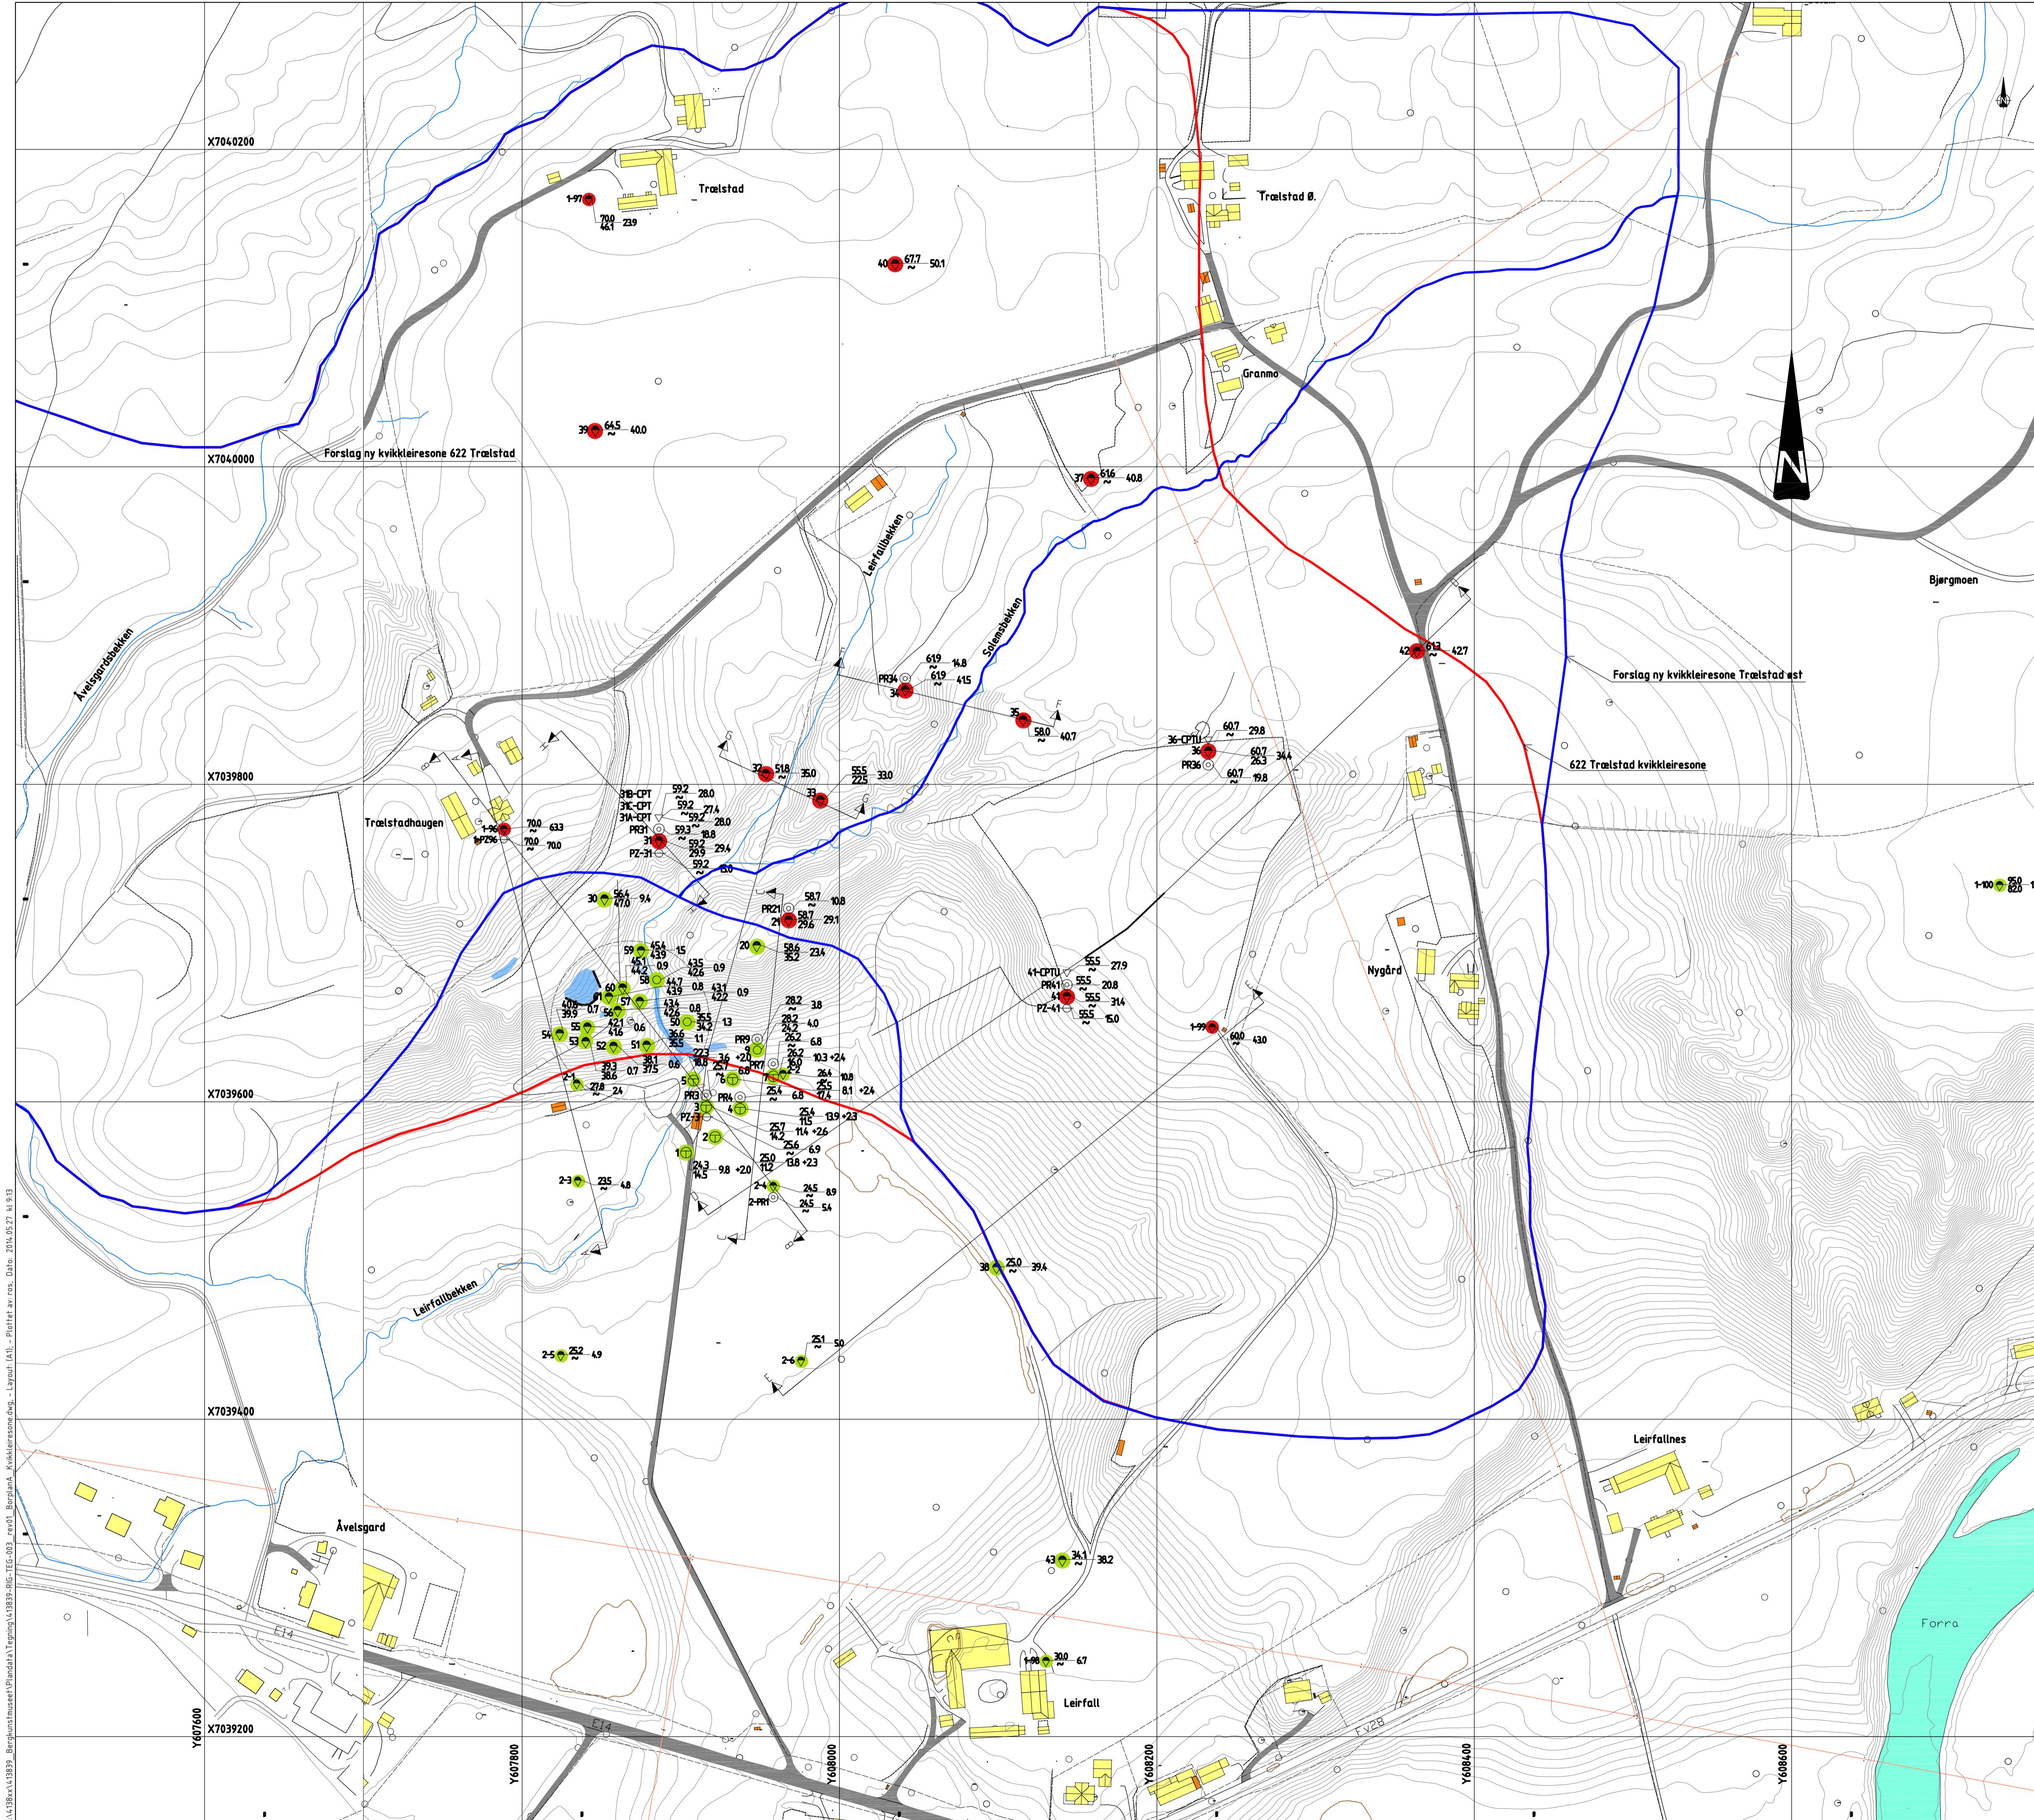
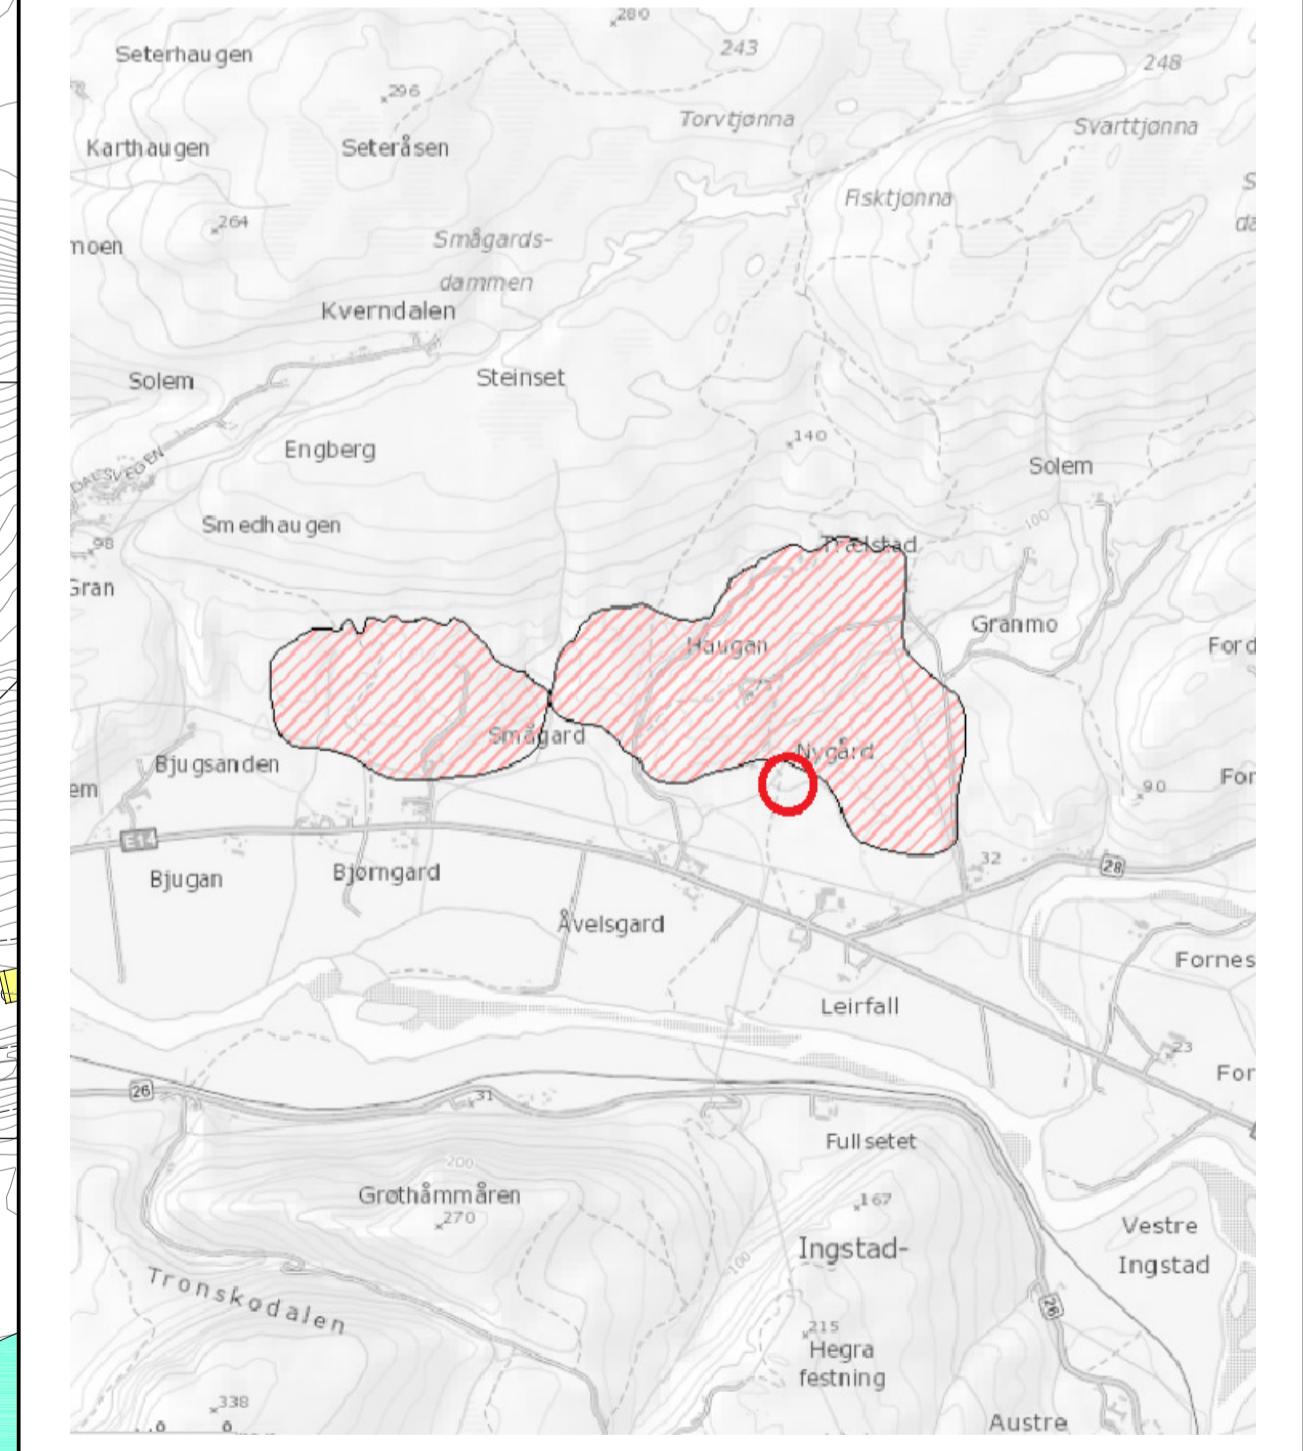
Stjørdal kommune
Bergkunstmuseet, Hegra
Borplan med klassifisering av borer
Forslag til ny avgrensning kvikkleiresone

- Alle kjente grunnundersøkelser i området er tatt med i vurderingen. Plassering av borpunkt er vist på tegning nr. 413839-RIG-TEG-003. Boringer hvor det er påvist kvikkleire eller sprøbruddsmateriale er markert med rød farge, boringer hvor det kan antas at det er kvikkleire eller sprøbruddsmateriale er markert med gul farge og boringer uten kvikkleire eller sprøbruddsmateriale er markert med grønn farge.
- Sonene er trukket ut i fra de registrerte boringene med kvikkleire/sprøbruddsmateriale.
- Videre er sonene avgrenset mot området med oppstikkende berg eller områder hvor løsmasseoverdekningen er liten.
- Eksisterende kvikkleiresone er delt langs bekkefaret (Leirfallbekken og Solemsbekken) som stekker seg fra helleristningsfeltet og forbi Granmo og mot Solem. Dette pga at skred erfaringsmessig ikke krysser bekkedaler.

- PÅVIST KVIKKLEIRE/SPRØBRUDDMATERIALE
- MULIG KVIKKLEIRE/SPRØBRUDDMATERIALE
- IKKE PÅVIST KVIKKLEIRE/SPRØBRUDDMATERIALE

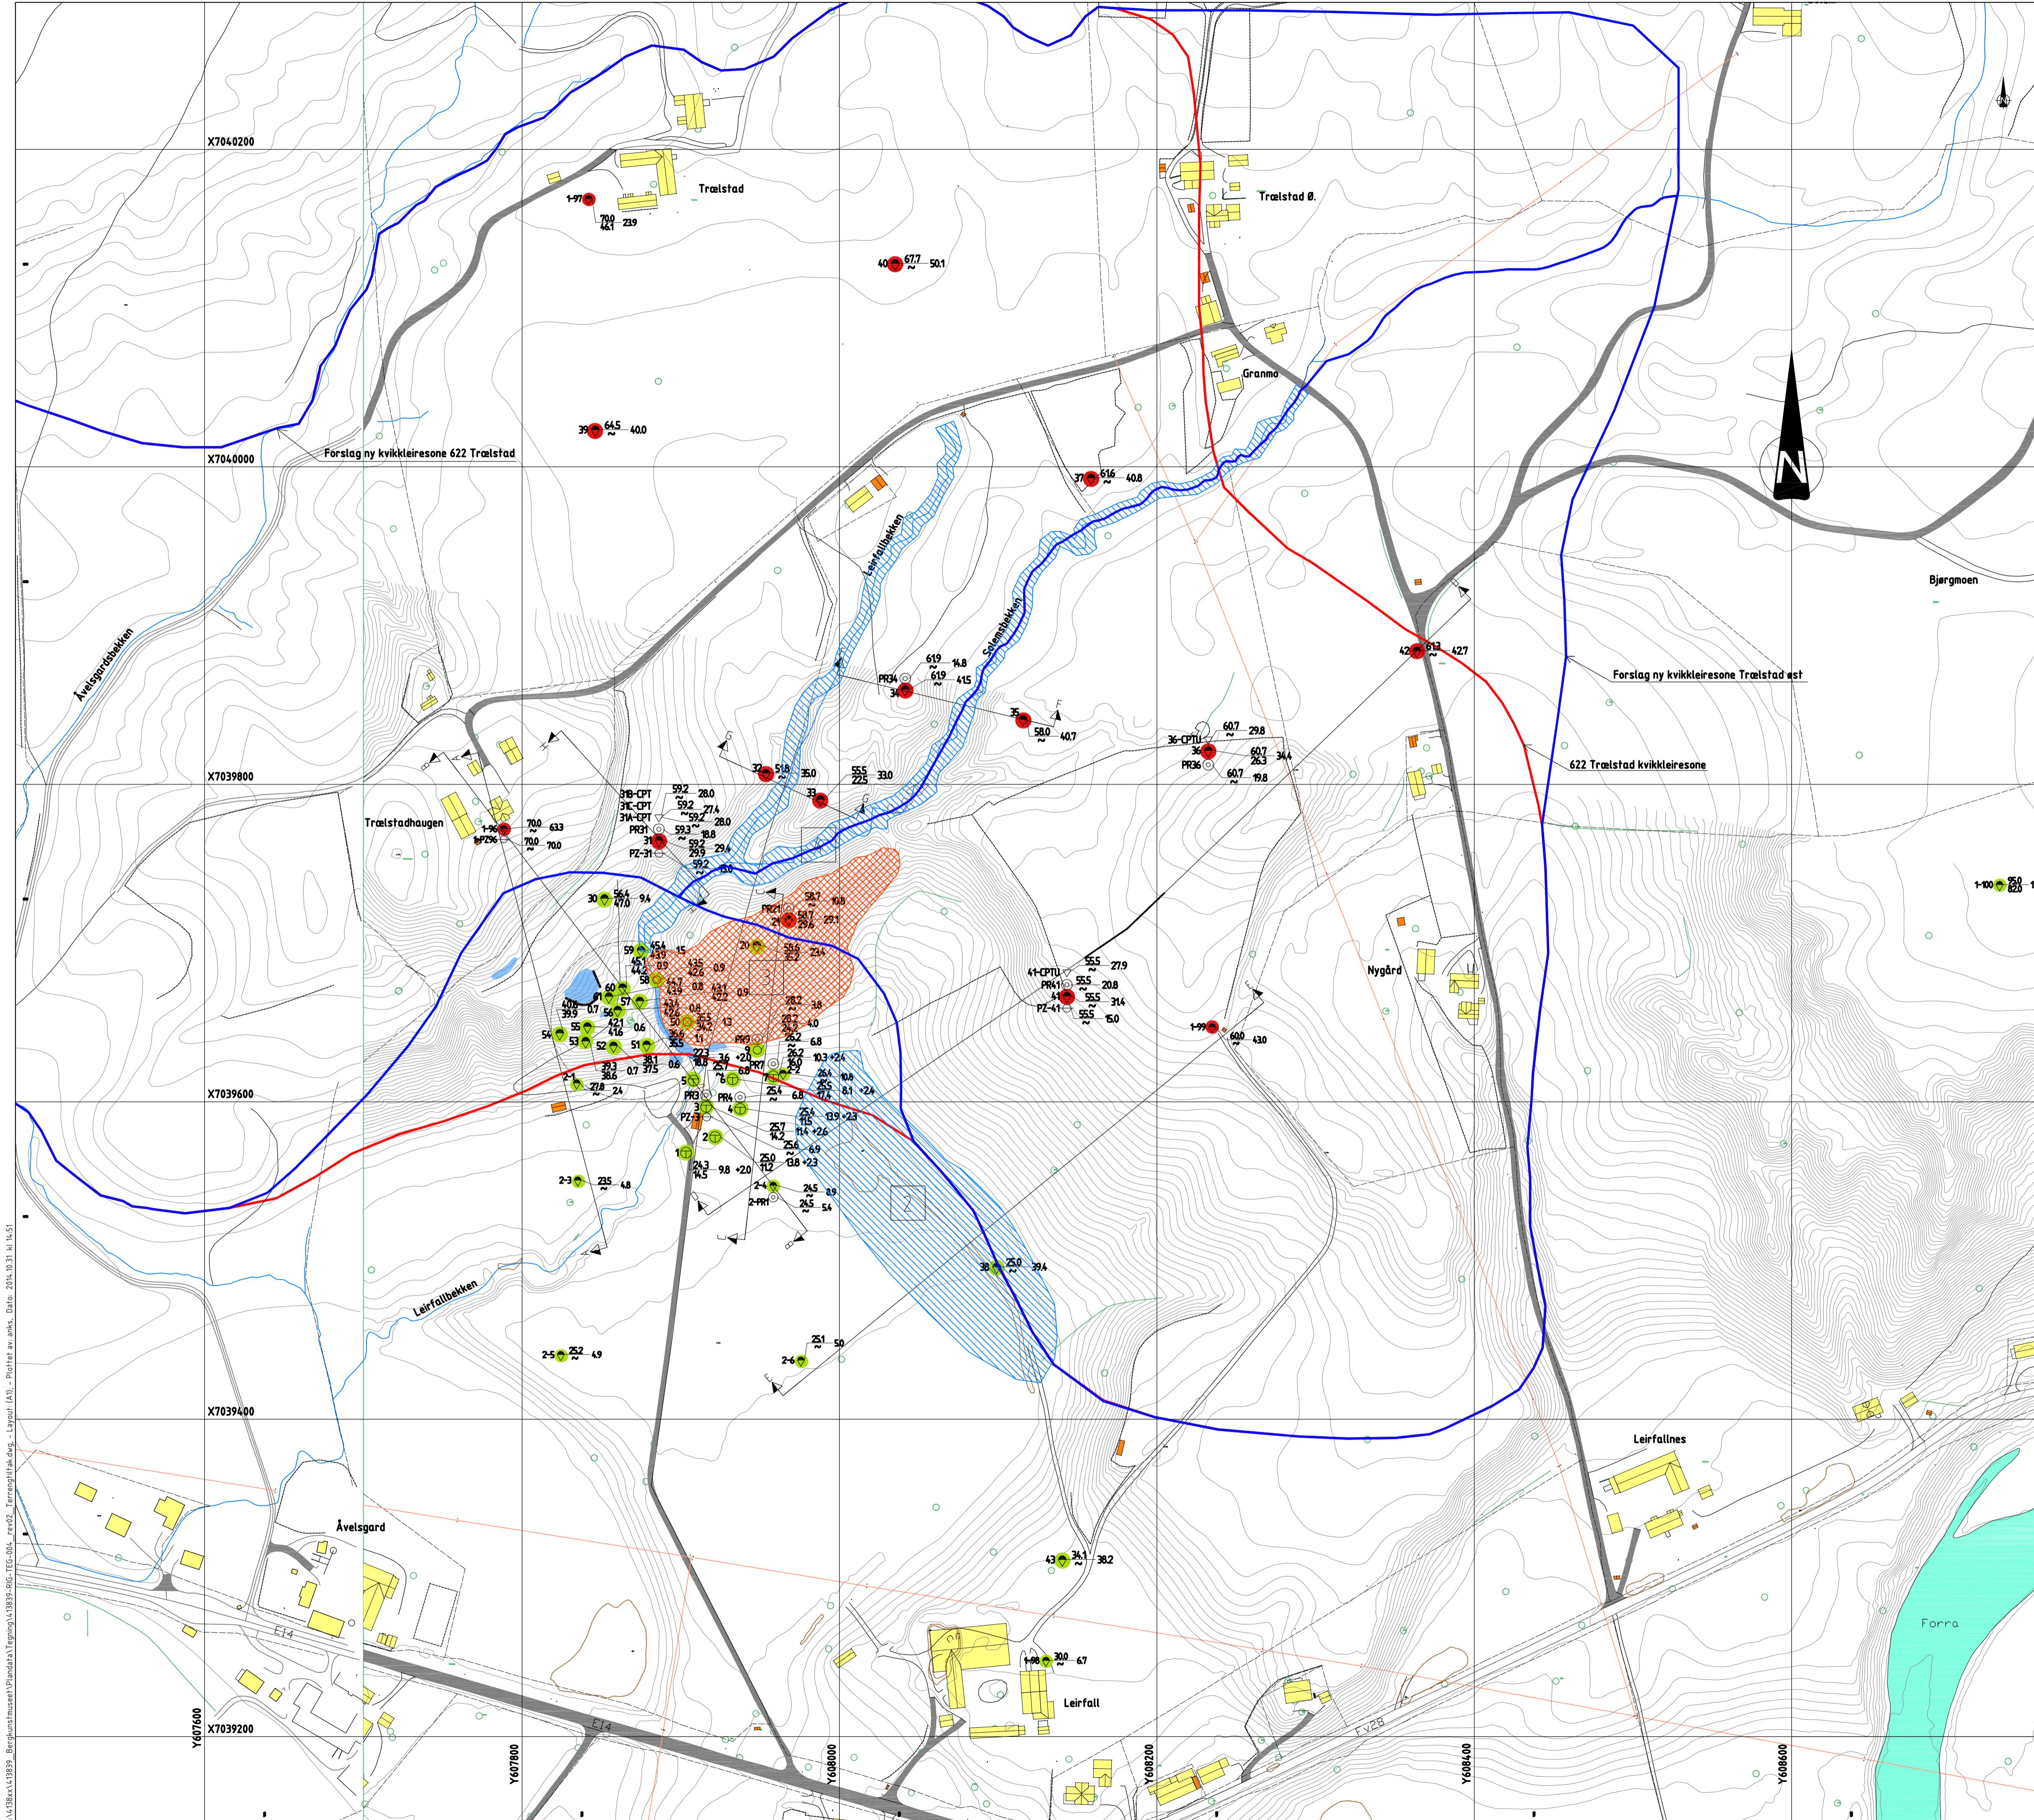
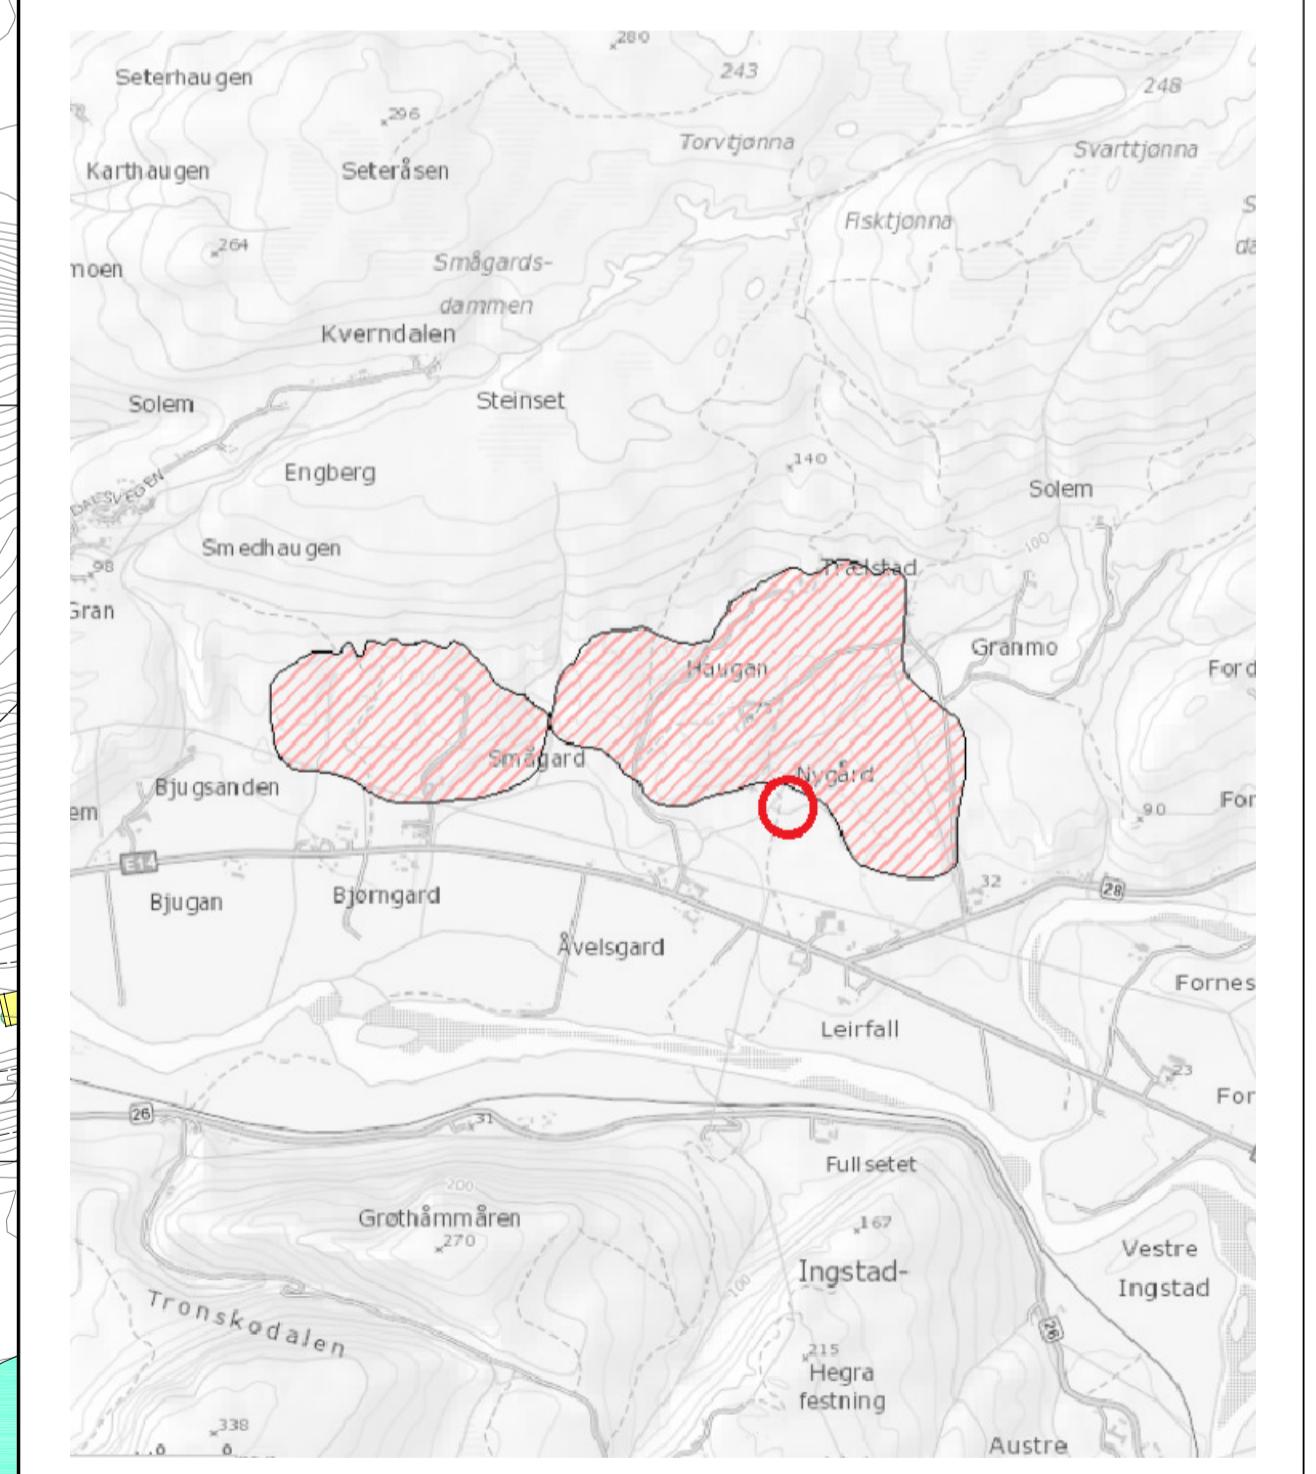
- TERRENGAVLASTNING
- MOTFYLLING OG HEWING/EROSJONSSKRING AV BEKKELØP

Terrengtiltakene som er beskrevet i foreliggende rapport omfatter avlastning av skråningstopp, oppfylling ved skråningsfot samt plastring og heving av bekker. Ut fra skredteknisk vurdering av bruddmekanismer, jf. kap. 5, og omfanget av de stabiliserende tiltakene, vurderes at sammenligning av kritiske skjærflater før og etter tiltak er tilstrekkelig. Vi mener således at de beskrevne tiltakene gir et realistisk uttrykk for stabilitetsforbedring av de undersøkte terrengprofilene.
