Sikring av kvikkleiresone Trælstad, Hegra

Stabilitetsberegninger og geotekniske vurderinger

DATO / REVISJON: 19. april 2016 / 01

DOKUMENTKODE: 417673-RIG-RAP-001

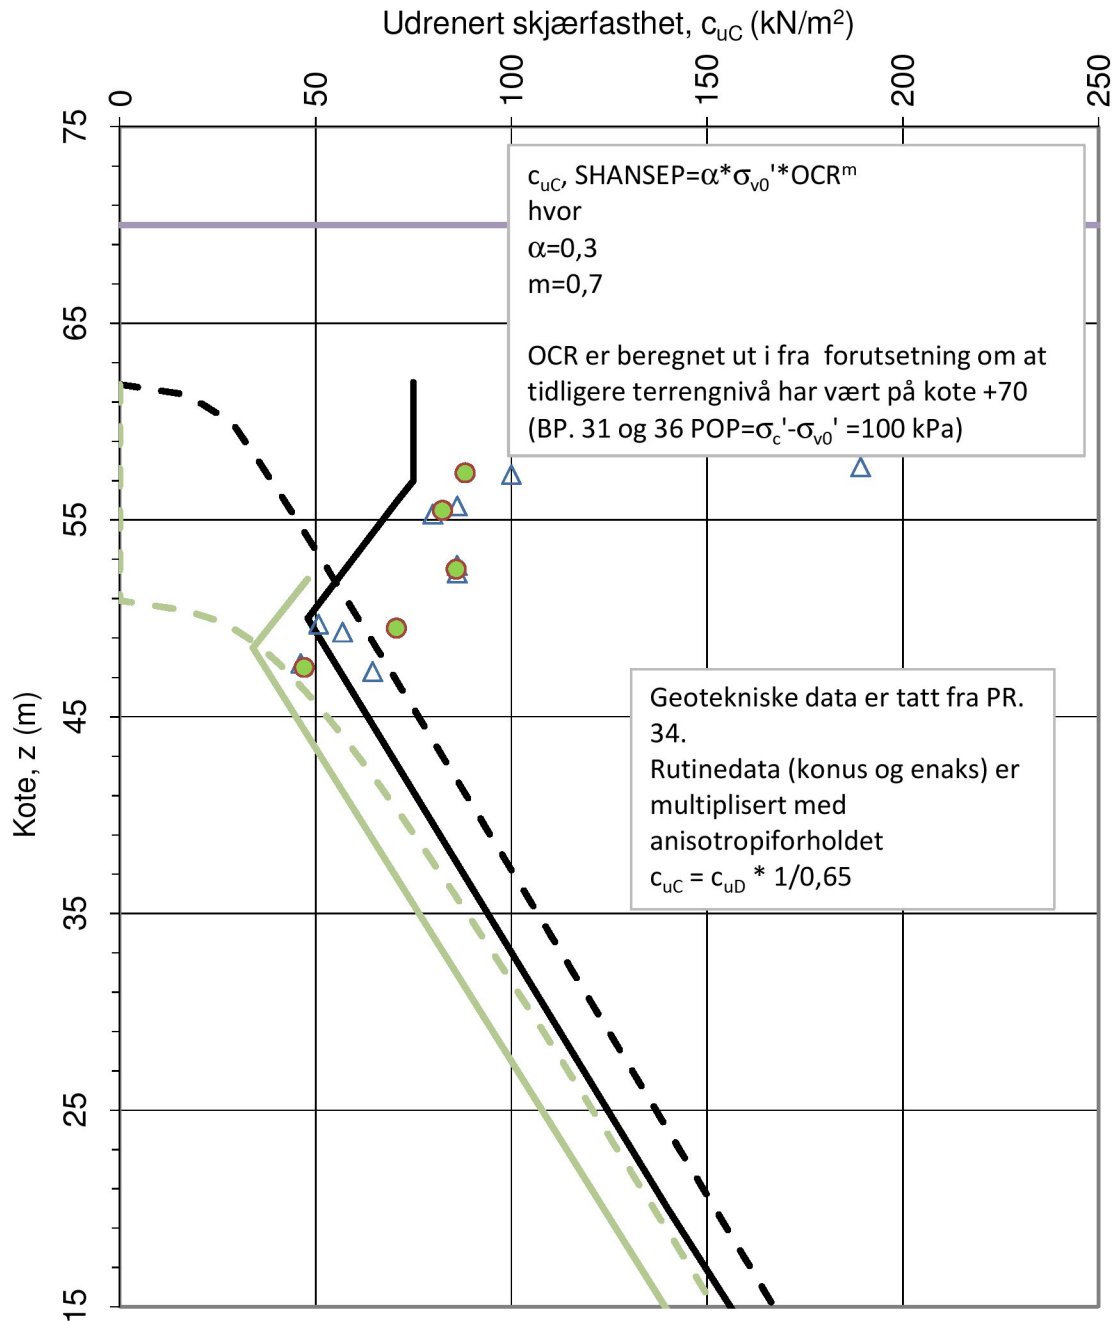
| | Oppdrag nr.: 417673 | Tegning nr.: RIG-TEG-260 | Versjon: | Revisjon: 1 |

Valgte SHANSEP-faktorer
 α valgt: 0,3
 m valgt: 0,7

| -260, rev01 | Profil F-F, Aktiv udrenert skjærfasthet, c_{UA} , verdier fra SHANSEP-analyse, (BP. 34) |
