**Gol kommune**

Gol, Engene - Detaljvurdering av skredfare ved Trollseturi

Utgave: 1

Dato: 2013-08-14

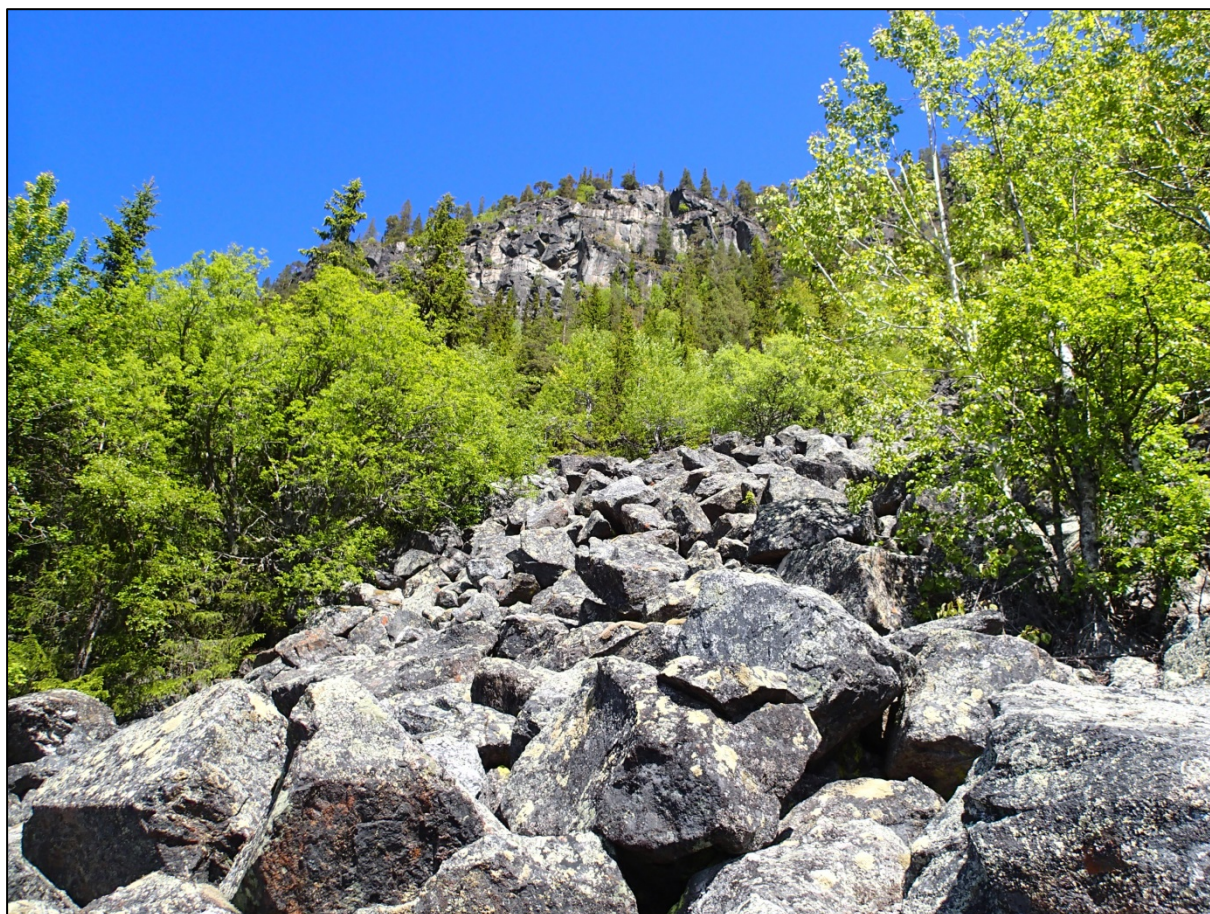
Figur 2 Trollseturi og det bratte fjellpartiet ovenfor (Nøbbi).

Trollseturi er ei ur dannet ved utfall av enkeltblokker (steinsprang) og større deler av fjellsiden (fjellskred) fra en fjellside med toppunkt rundt kote 900 (Nøbbi), omtrent 1 km sørvest for Veikulnatten (Figur 2). Trollseturi strekker seg fra bunnen av fjellsiden rundt kote 790 til rundt kote 670. Helningsvinkel på ura er 35-45°. Fjellet består ifølge nasjonal berggrunnsdatabase av gabbro, amfibolitt og kvartsitt.

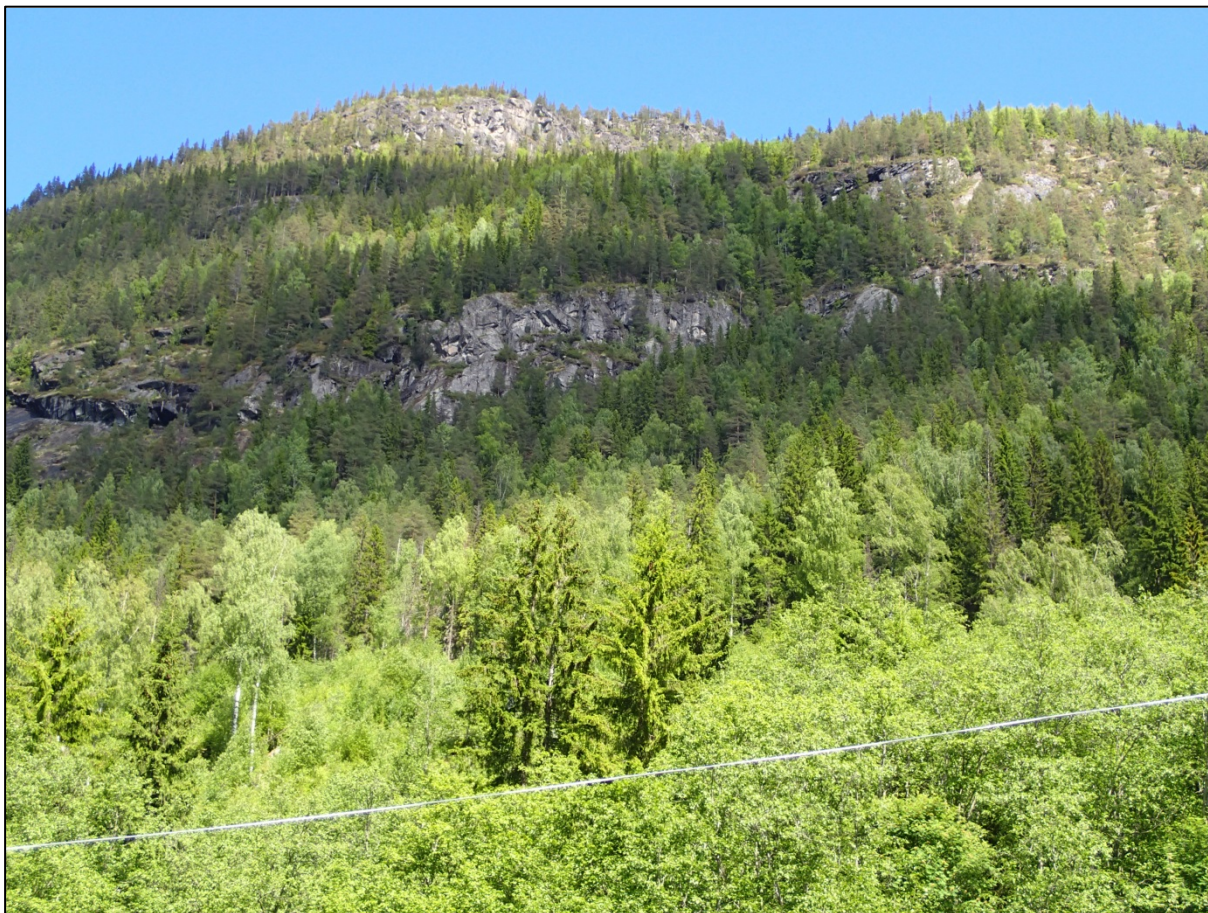
*Figur 3 Oversikt over fjellsiden mellom Flaget og Nøbbi.*

Terrenget nedenfor Trollseturi har to-tre bratte fjellparti med slakere områder imellom, før det blir flatere på morenemassen i bunnen av dalen rundt kote 340 (Figur 3). I de slakere områder er det et tynt løsmassedekke over fjellet.

Trollseturi og de bratte fjellparti har ikke vegetasjon, men mellom disse områdene er det tett blandingsskog (Figur 3). Denne består hovedsakelig av gran og bjørk.
