Geoteknisk datarapport

Eid VGS

Grunnundersøkelser

Oppdragsnr.: 5171849 Dokumentnr.: RIG01 Versjon: 03
2018-01-04

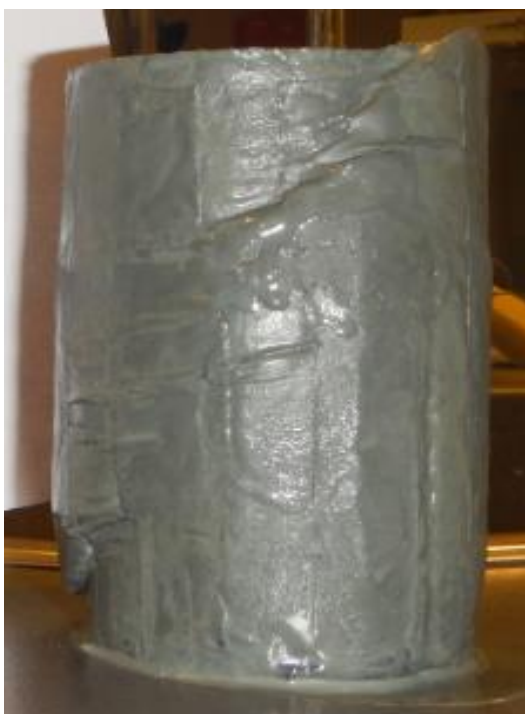
Oppdrag nr. 5171849 Eid VGS			Type CAUc	Posisjon 8
Figur nr. 4 Konsolidering			Tyngdetetthet 19,0[kN/m³]	Dybde 8,2-8,3 m
Spenningstilstand etter konsolidering og dokking $\sigma'_{vo} = 79,3$ [kPa] $\sigma'_{ac} = 78,2$ [kPa] $\sigma'_{rc} = 62,9$ [kPa]			Vanninnhold, w_i 36,9 [%]	Grunnvannstand 0,5[m]
			Volumtøyning, ϵ_v 1,44[%]	Tøyningshastighet 2,02[%/time]
Utført SyTve	Kontrollert SHLei	Godkjent SHLei	Rapport 5171849-LAB01	Dato 27.03.17

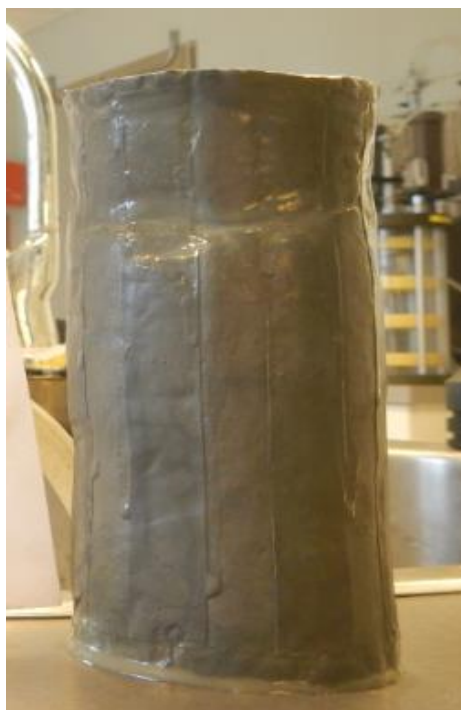
Oppdrag nr. 5171849 Eid VGS			Type CAUe	Posisjon 8
Figur nr. 4 Konsolidering			Tyngdetetthet 19,0[kN/m³]	Dybde 8,3-8,4 m
Spenningsstilstand etter konsolidering og dokking $\sigma'_{vo} = 80,2$ [kPa] $\sigma'_{ac} = 80,3$ [kPa] $\sigma'_{rc} = 64,1$ [kPa]			Vanninnhold, w_i 39,3 [%]	Grunnvannstand 0,5[m]
			Volumtøyning, ϵ_v 1,57[%]	Tøyningshastighet -2,00[%/time]
Utført SyTve	Kontrollert SHLei	Godkjent SHLei	Rapport 5171849-LAB01	Dato 28.03.17

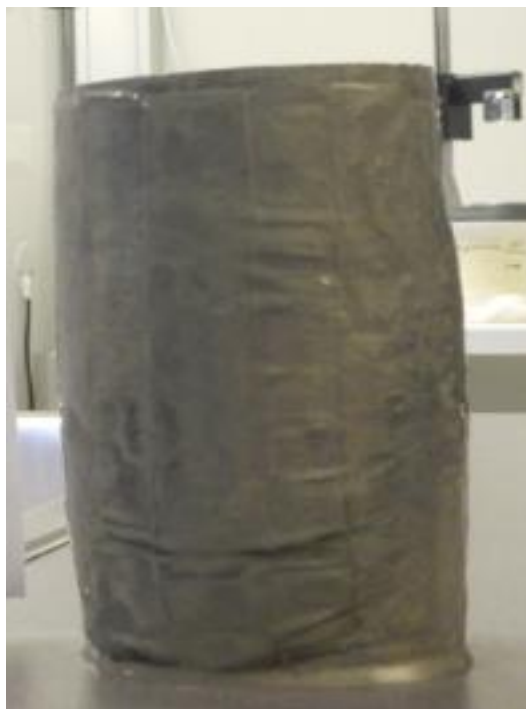
Oppdrag nr. 5171849 Eid VGS			Type CAUc	Posisjon 8
Figur nr. 4 Konsolidering			Tyngdetetthet 19,0[kN/m³]	Dybde 12,1-12,2 m
Spenningsstilstand etter konsolidering og dokking $\sigma'_{vo} = 114,4$ [kPa] $\sigma'_{ac} = 114,6$ [kPa] $\sigma'_{rc} = 91,9$ [kPa]			Vanninnhold, w_i 36,9 [%]	Grunnvannstand 0,5[m]
			Volumtøyning, ϵ_v 2,63[%]	Tøyningshastighet 2,00[%/time]
Utført SyTve	Kontrollert SHLei	Godkjent SHLei	Rapport 5171849-LAB01	Dato 29.03.17

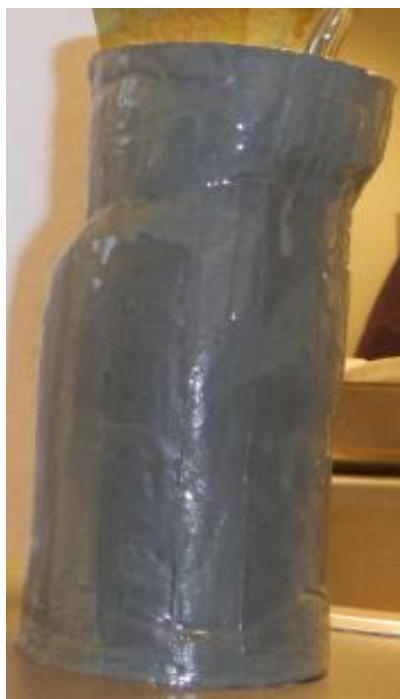
Oppdrag nr. 5171849 Eid VGS			Type CAUe	Posisjon 8
Figur nr. 4 Konsolidering			Tyngdetetthet 19,0[kN/m³]	Dybde 12,2-12,3 m
Spenningsstilstand etter konsolidering og dokking $\sigma'_{vo} = 114,4$ [kPa] $\sigma'_{ac} = 114,7$ [kPa] $\sigma'_{rc} = 92,0$ [kPa]			Vanninnhold, w_i 35,6 [%]	Grunnvannstand 0,5[m]
			Volumtøyning, ϵ_v 2,41[%]	Tøyningshastighet -1,99[%/time]
Utført SyTve	Kontrollert SHLei	Godkjent SHLei	Rapport 5171849-LAB01	Dato 29.03.17
