# Kvikkleirekartlegging Sørlandet

RISIKO FOR KVIKKLEIRESKRED – KRISTIANSAND  
KOMMUNE. KVERNDALEN-KJEVIK.

DOK.NR. 20150471-11-R  
REV.NR. 2 / 2017-06-23

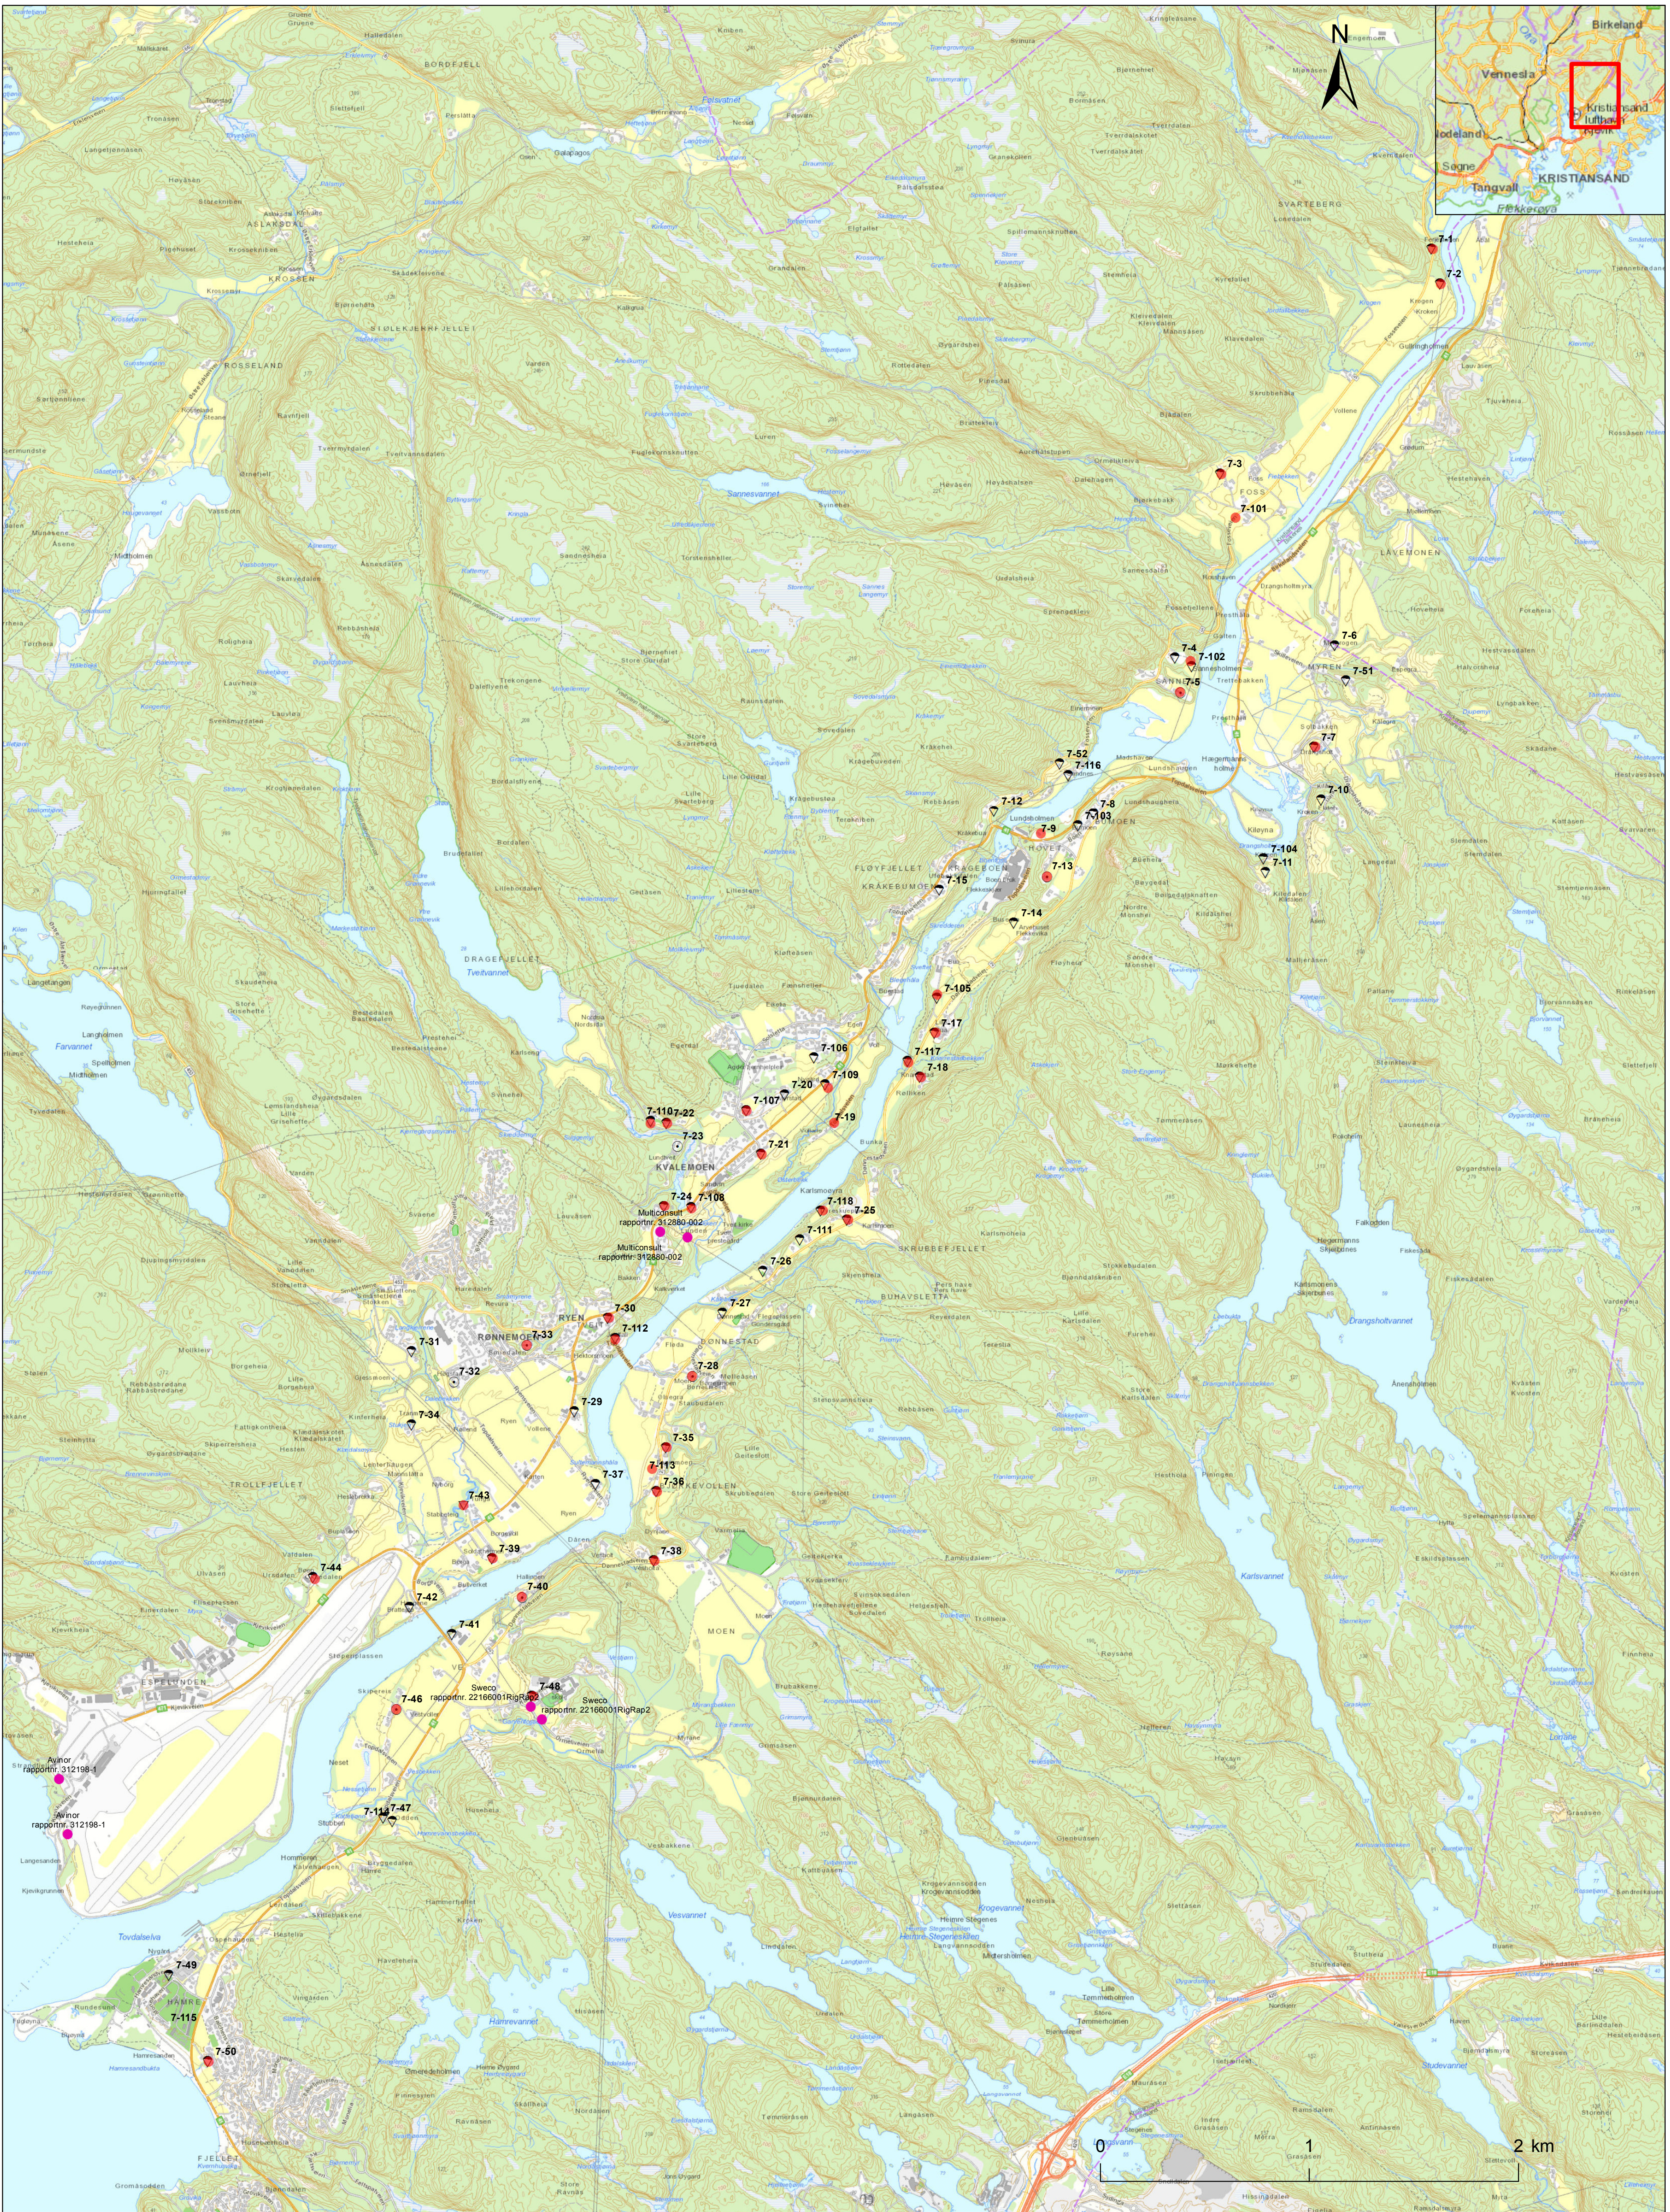
Oversiktskart		Blattnr
Kverndalen - Kjøvik	Prosjekt	1
	20150471	
Ulferte grunnundersøkelser	Utført	08
	KEK	2017-06-21
	Kontrollert	
	HfE	KEK
		KEK

- Tegnforklaring**
- Utført grunnundersøkelse**
- ▽ Dreietrykksondering
  - ▽ CPTu
  - Prover
  - Antatt/påvist kvikkleire
  - Rapport fra andre m. kvikkleire
