RAPPORT

Kvikkleirekartlegging Sørlandet

RISIKO FOR KVIKKLEIRESKRED – SØGNE
KOMMUNE

DOK.NR. 20150471-08-R
REV.NR. 2 / 2017-06-23

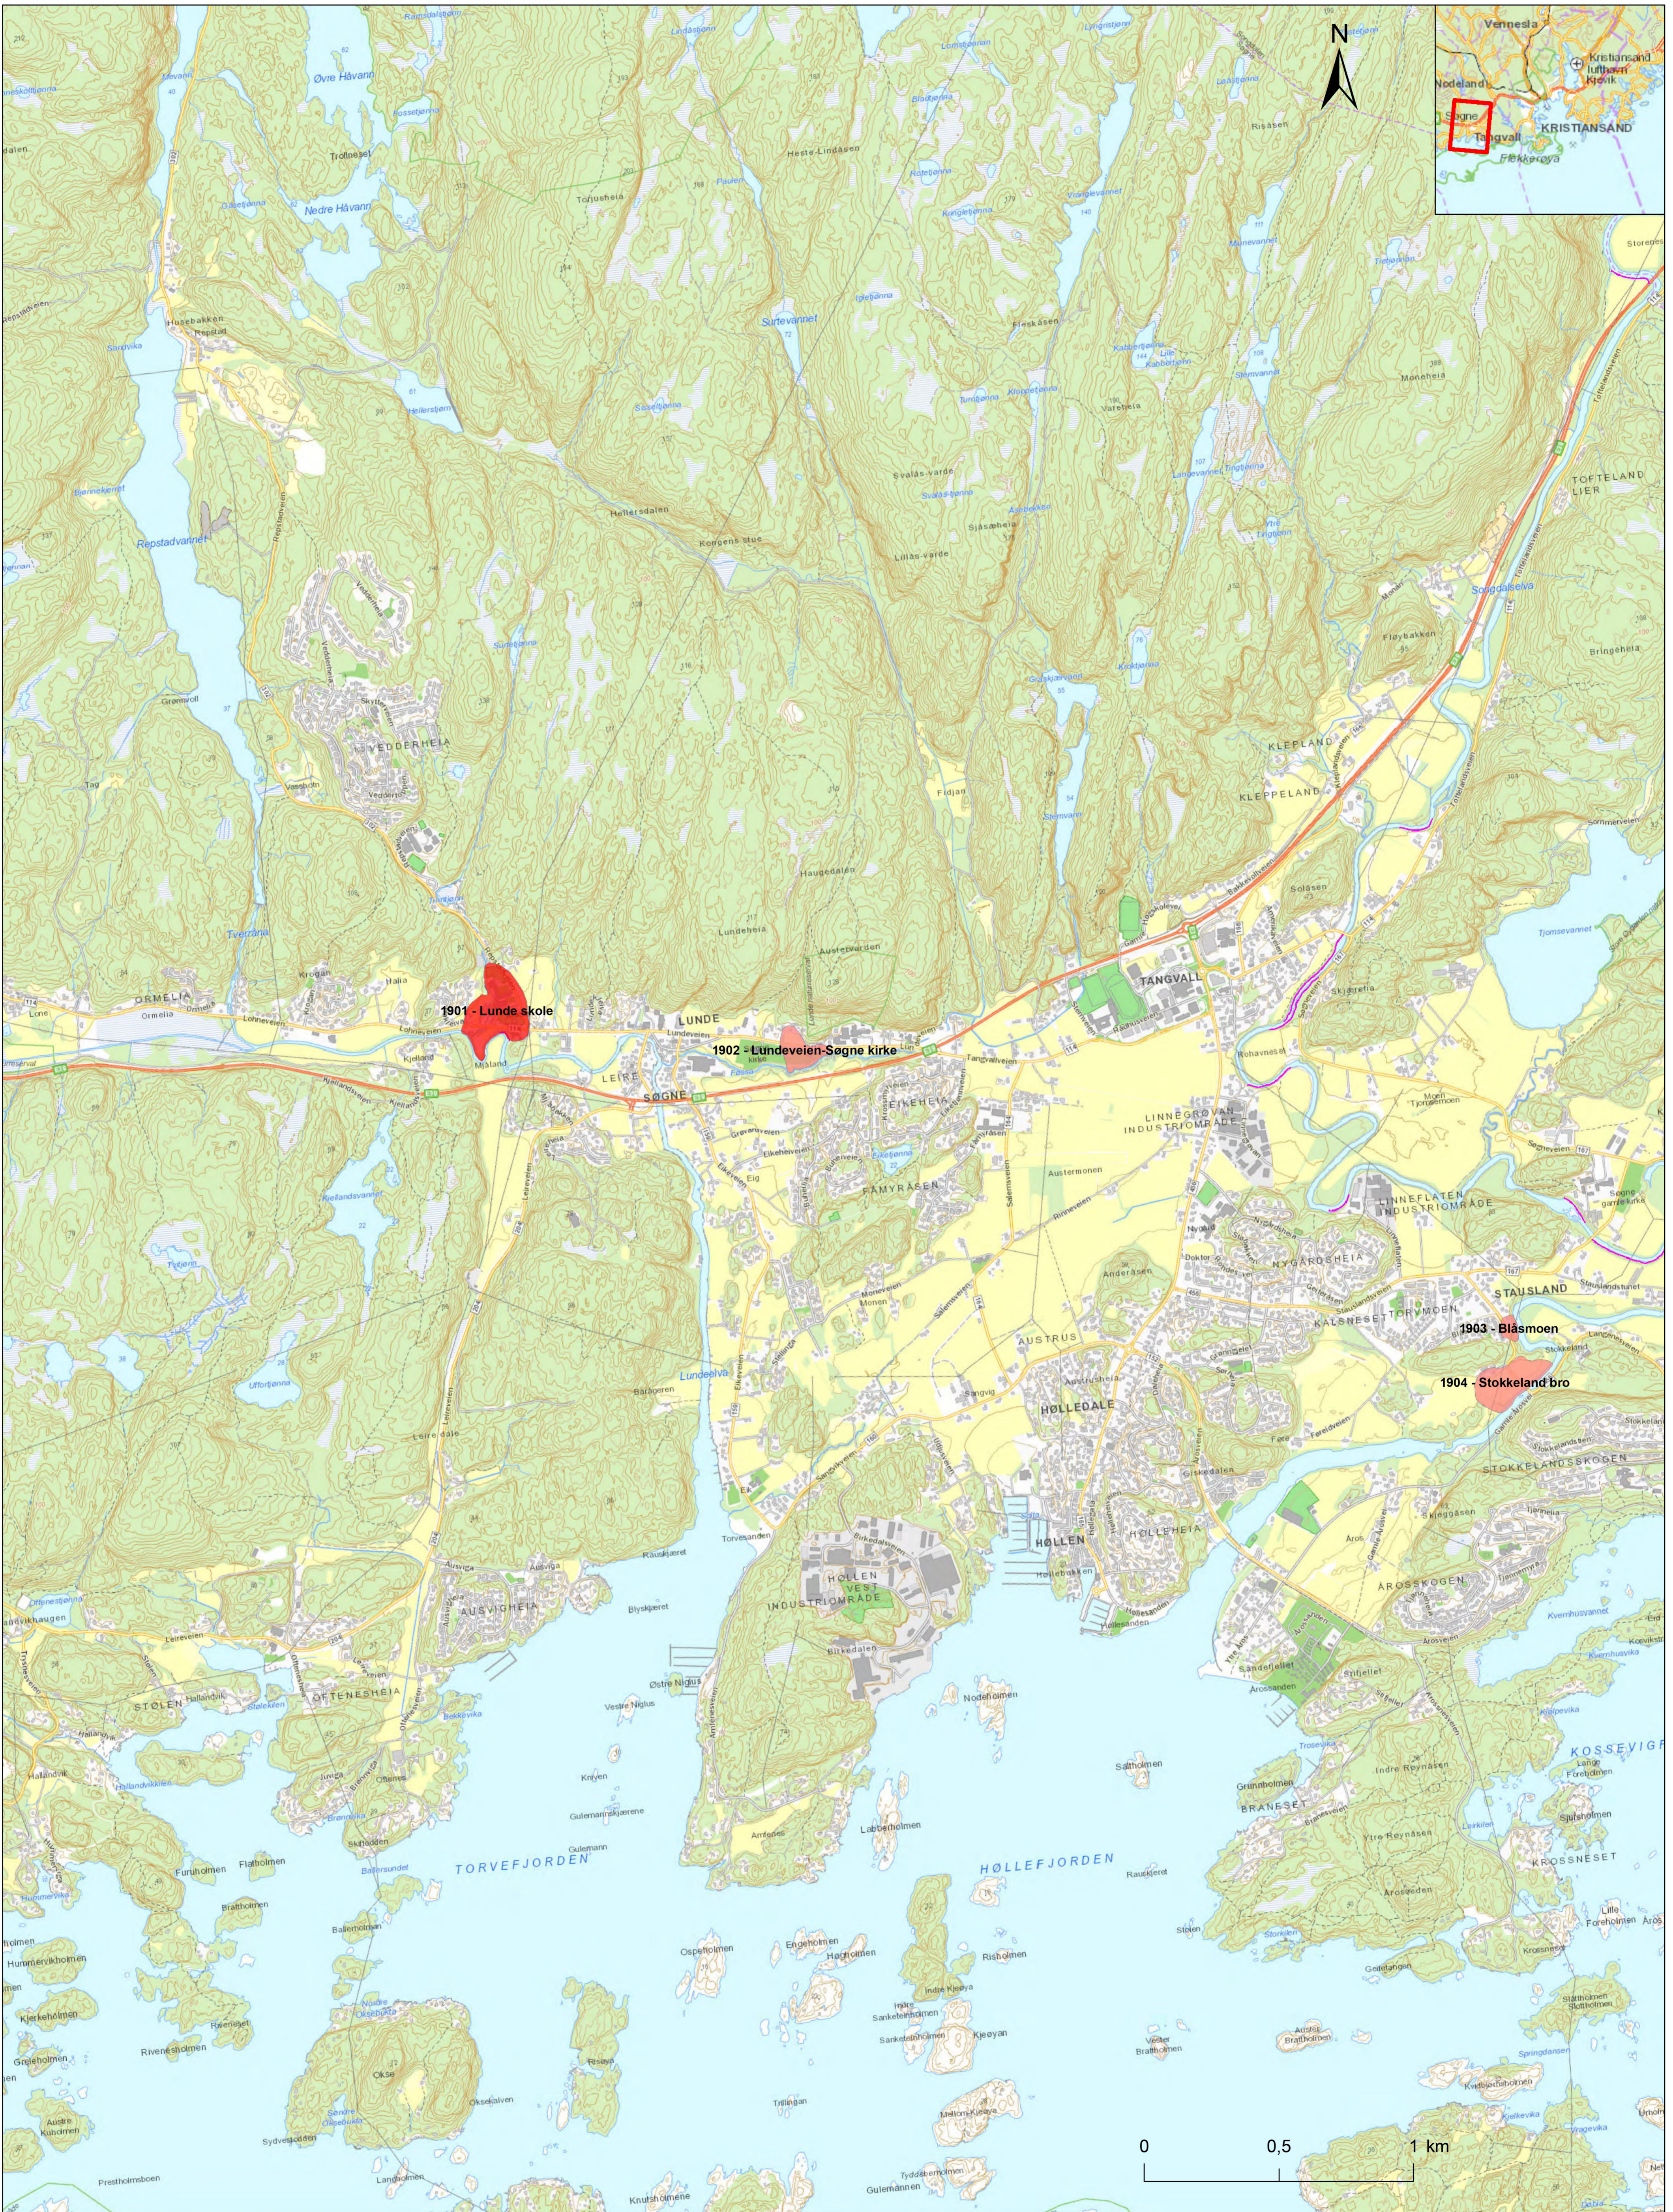
Oversiktskart			
Segne	Prosjekt	Dato	Blatt
Konsekvens	20150471	2017-06-21	3
	Utørt	Godkjent	
	KEK	KEK	
	HMe

- Konsekvens**
- 1 - Mindre alvorlig
 - 2 - Alvorlig
 - 3 - Meget alvorlig

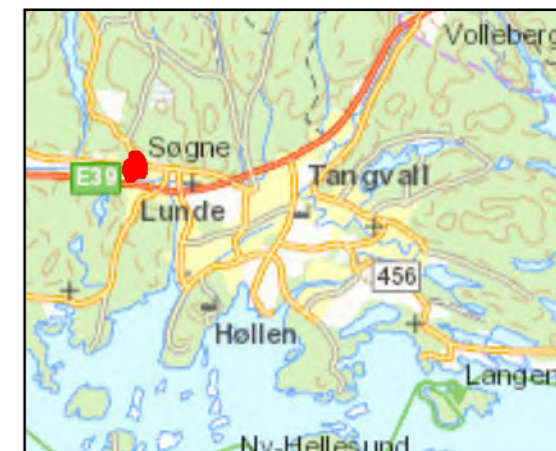
Regional kvikkøirekartlegging - Sørlandet		
Søgne	Prosjektnr. 20150471	Kart nr. 5-1
Sone 1901 Lunde skole	Utført KEK	Dato 2017-06-21
	Kontrollert HHe	Godkjent KEK

Utført grunnundersøkelse

Målestokk (A3): 1:1 710

Faktorer	Beskrivelse	Faregrad	Score	Vekttall	Poeng
Skredaktivitet	Ingen, ikke tegn til tidligere skredaktivitet i området.	Ingen	0	1	0
Skråningshøyde,m	Så vidt over 10 m, ikke dypt i elv/bekk.	Under 15	0	2	0
Skjærstyrke: su/p0 eller OCR	Antar noe nederodert. Vurdert ocr ca. 1.7 fra prøve i Multiconsults 312387-RIG-RAP-002	1,5 - 2,0	1	2	2
Poretrykk	Grunnvann registrert til å ligge ca 1,5 m under terreng i Multiconsults 312387-RIG-RAP-002. Også et tørt hull på 5 m.	Hydrostatisk	0	3	0
Kvikkleiremektighet	Fra kote 0 til -4 i Multiconsults 312387-RIG-RAP-002	H/2 - H/4	2	2	4
Sensitivitet	Prøve fra punkt 25 i Multiconsults 312387-RIG-RAP-002 viser >30.	30 - 100	2	1	2
Erosjon	Ingen erosjon observert ved befarng 1 eller befarng 2.	Ingen	0	3	0
Inngrep: Forverring Forbedring	Ingen inngrep, noe plastring langs elvekant i vest og i øst.	Liten forbedring	-1	3	-3

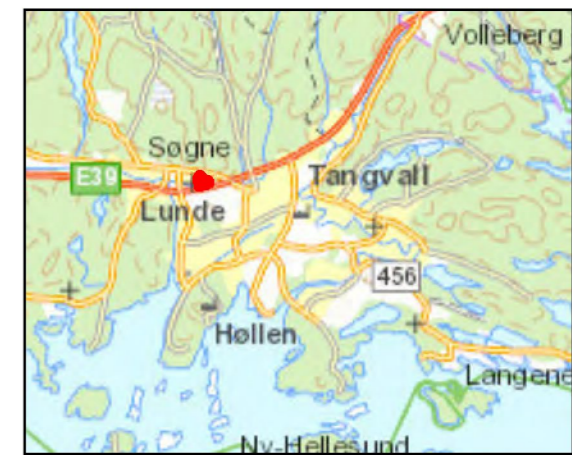
Regional kvikkøirekartlegging - Sørlandet		
Søgne	Prosjektnr. 20150471	Kart nr. 5-2
Sone 1902 Lundeveien-Søgne kirke	Utført KEK	Dato 2017-06-21
	Kontrollert HHe	Godkjent KEK

Utført grunnundersøkelse

Målestokk (A3): 1:830

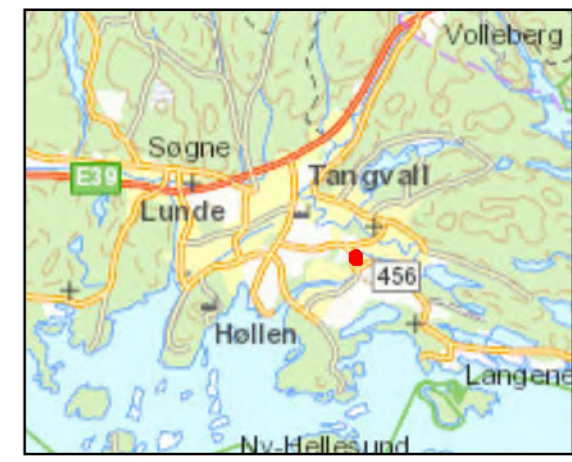
Regional kvikkøirekartlegging - Sørlandet		
Søgne	Prosjektnr. 20150471	Kart nr. 5-3
Sone 1903 Blåsmoen	Utført KEK	Dato 2017-06-21
	Kontrollert HHe	Godkjent KEK

Utført grunnundersøkelse

Målestokk (A3): 1:460

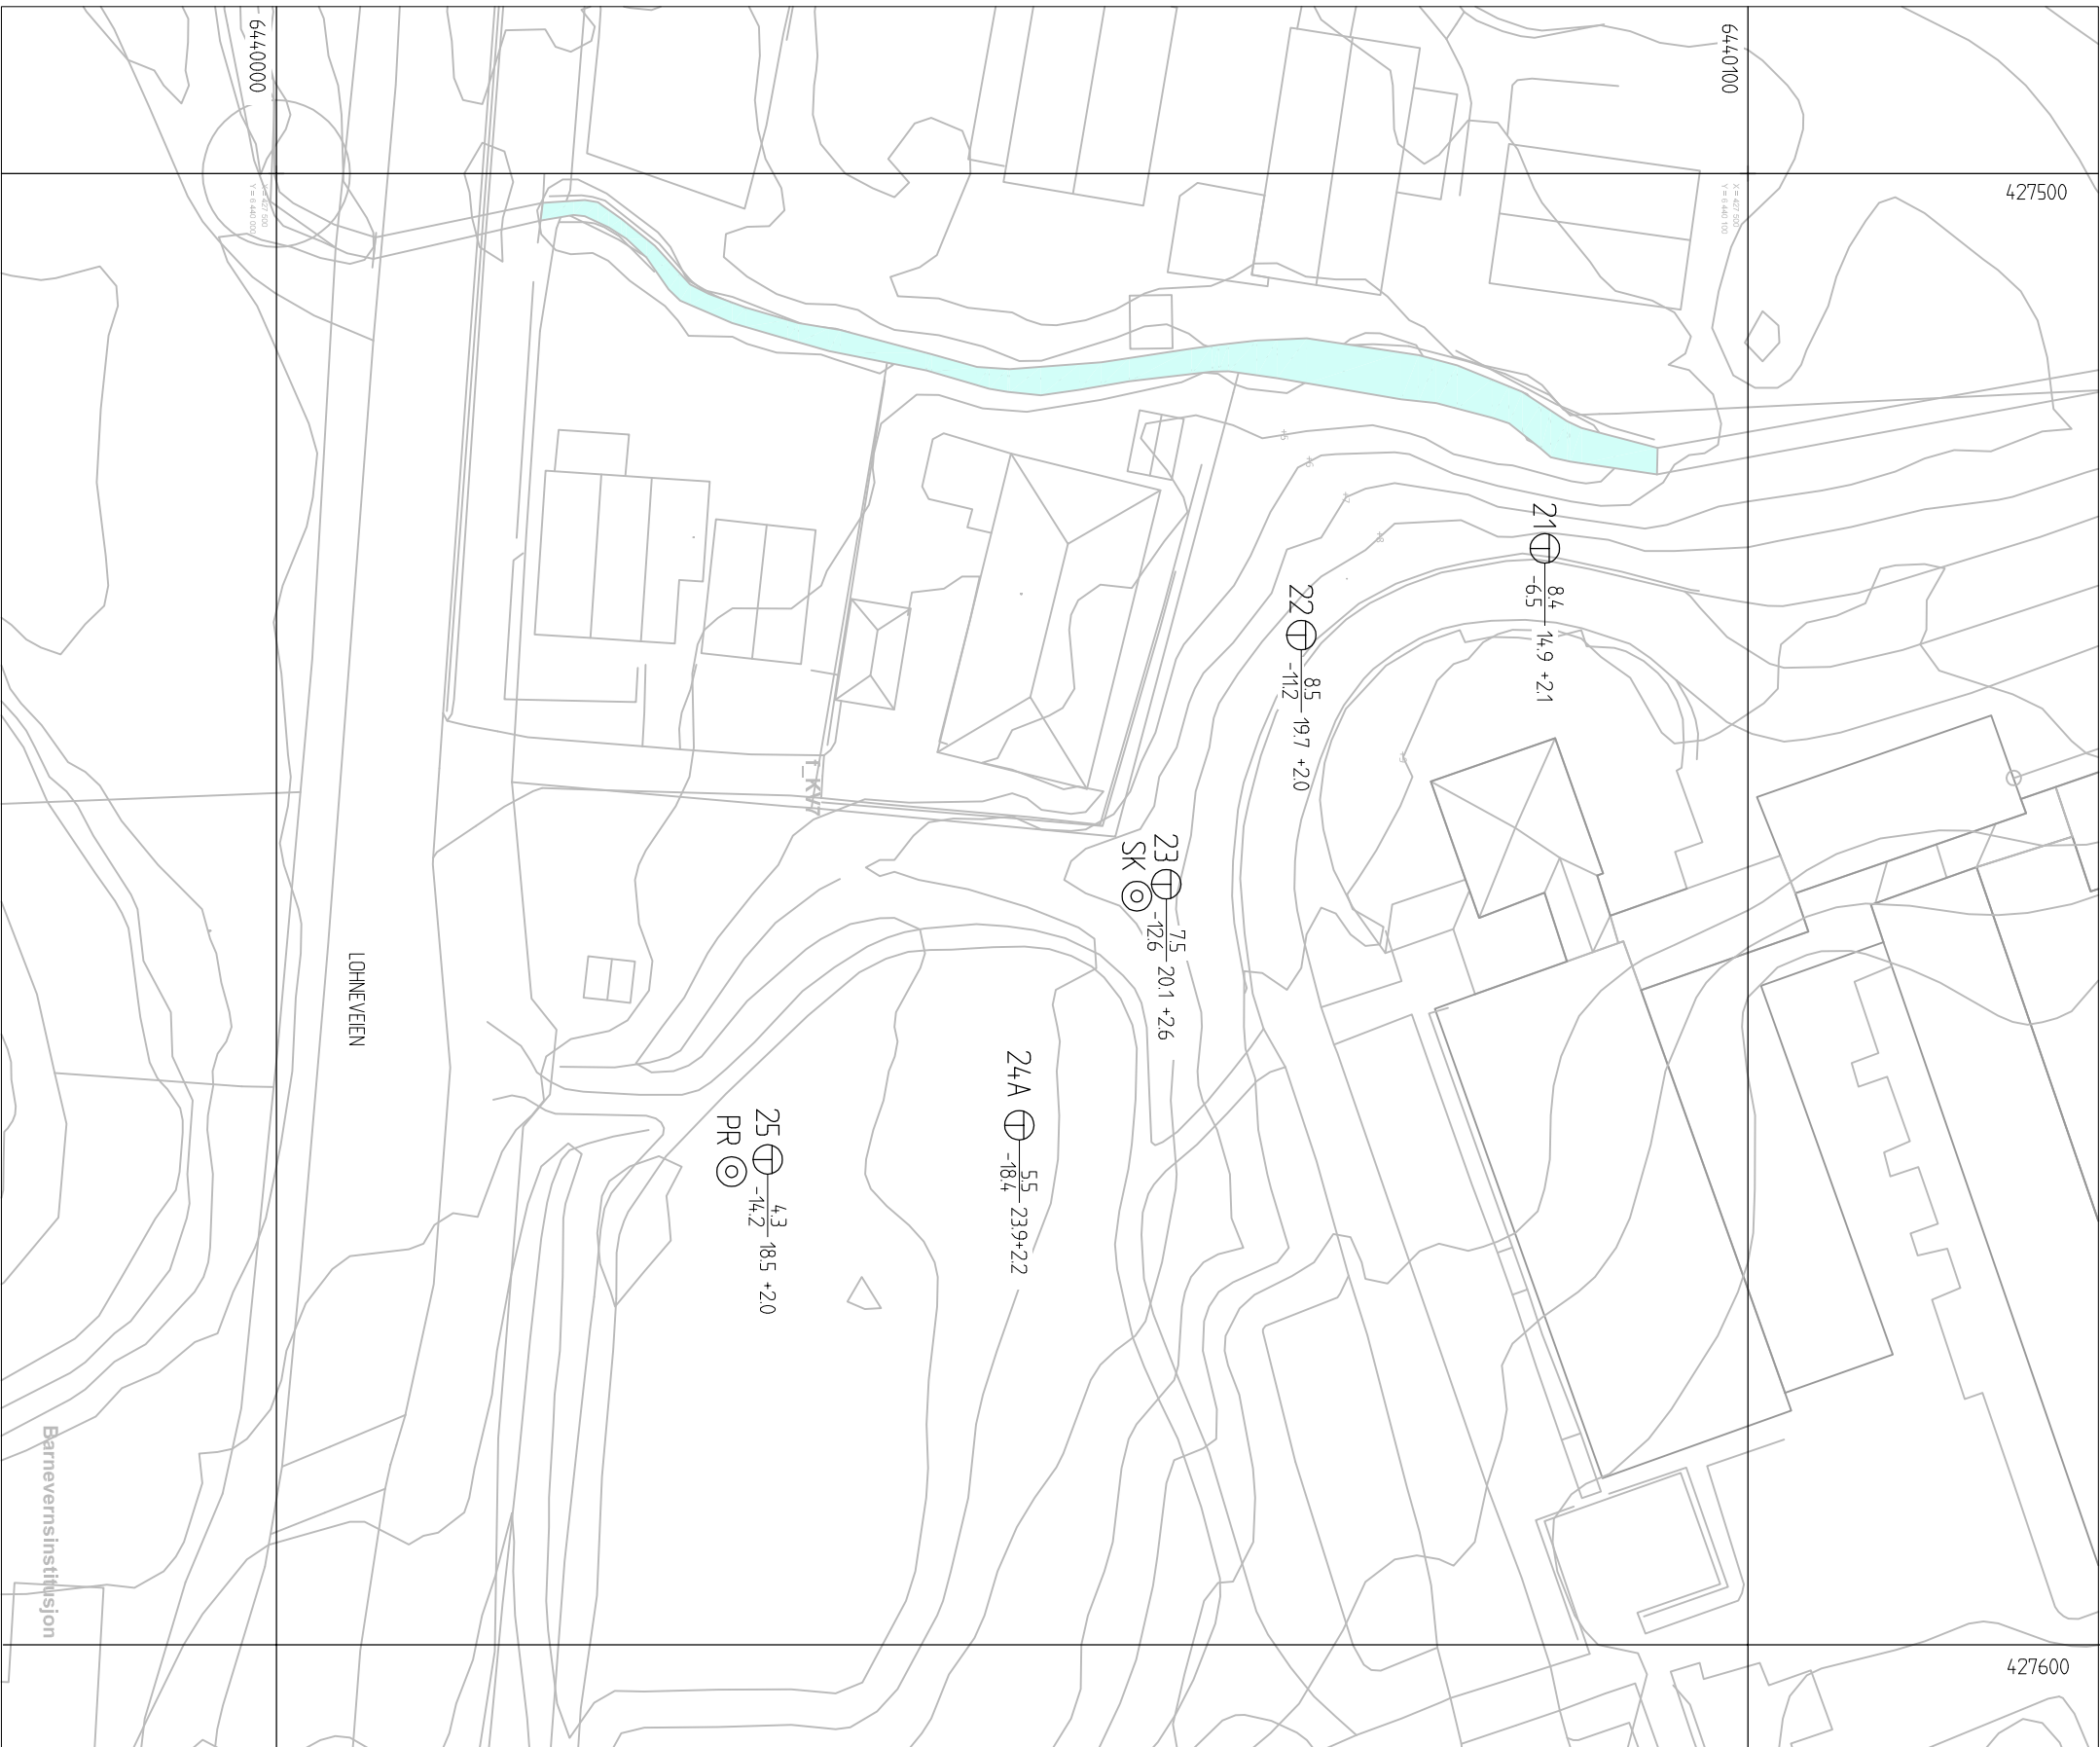
Dato	02.03.2015	Original formot	Konstr./Tegner
Oppdragsnr.	312387	A3	TDR
			KNLF
			Rev.

- Driesondering ✖ Fjellkontrollboring ⊙ Prøveserie
- Enkel sondering ▼ Dreietrykkssondering ◊ Prøvegrop
- ▽ Trykksondering ⊕ Totalsondering + Vingeboring
- Poretrykksmåling
- ⊕ Fjell i dagen
