# Kvikkleirekartlegging Sørlandet

BEFARINGSRAPPORT KRISTIANSAND OG  
VÅGSBYGD, KRISTIANSAND KOMMUNE

DOK.NR. 20150471-04-R  
REV.NR. 0 / 2015-12-15

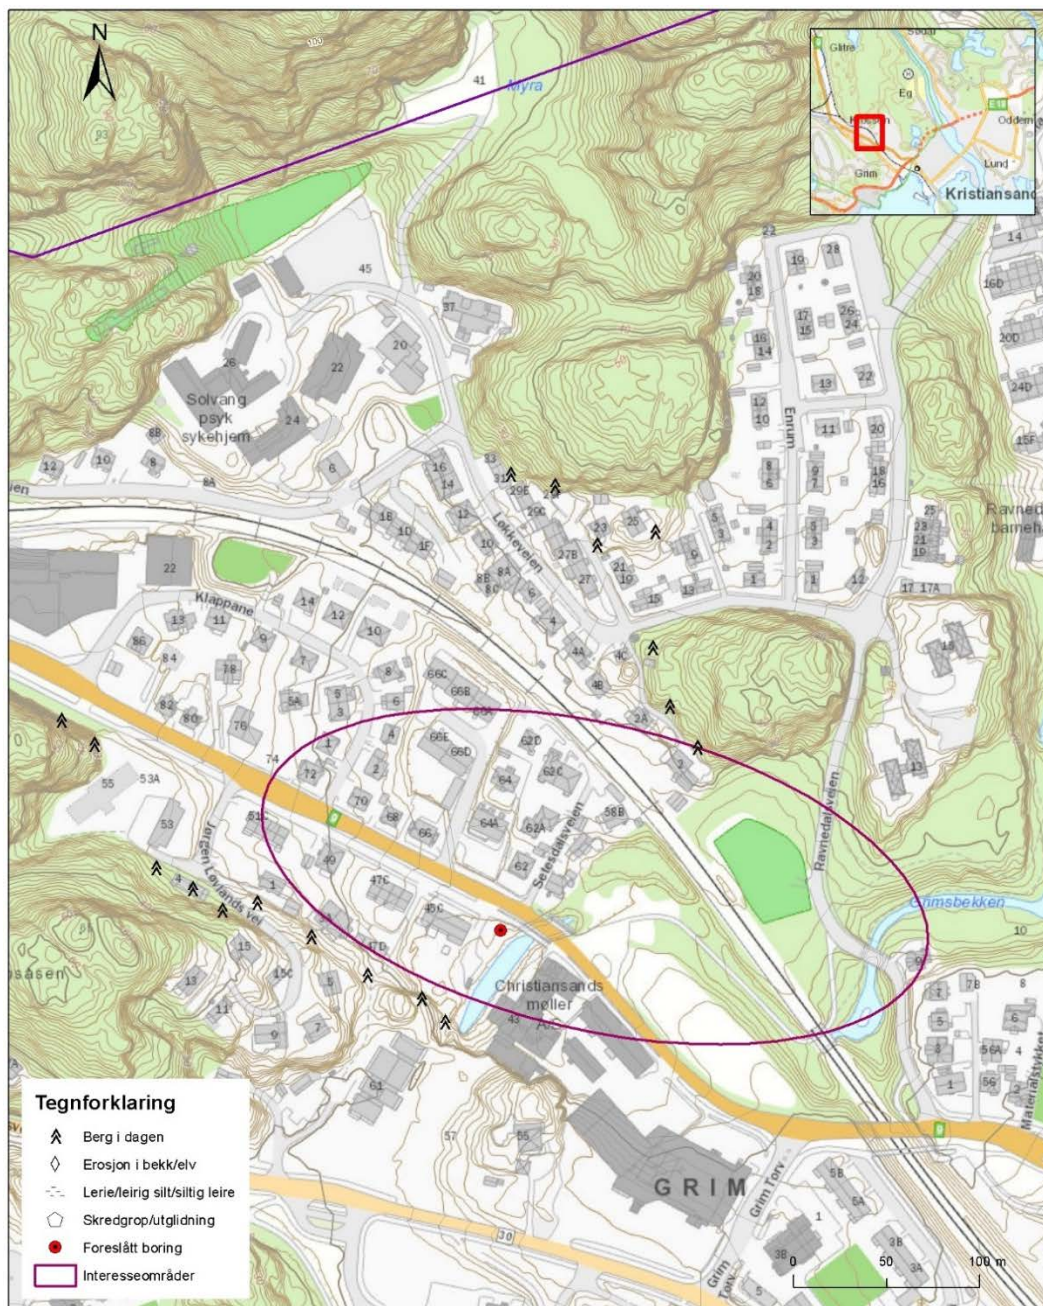
Figur 10 Delområde "4b Grim" nordvest i Kristiansand.

I delområdet 4b Grim skal det ifølge NGUs løsmassekart være forekomst av marin leire i dagen, men dette ble ikke observert ved befarings. Grimsbekken går i løsmasser gjennom området. Bekkens dybde er ikke kjent, men kan antas å være i størrelsesorden 1-2 meter. Det er observert berg i dagen i nordøst og sørvest på begge sider av bekken (Figur 10).

En potensiell faresone vil omfatte bebygde områder nordover fra Christiansands møller A/S til berg i dagen ved Klappane/Paradisveien.

NGI har ikke kjennskap til noen tilgjengelige rapporter med informasjon om grunnforholdene innenfor eller i nærheten av interesseområdet, og det er derfor foreslått å utføre nærmere grunnundersøkelser.

Det foreslås å utføre sondering på toppen av skråningen for å avklare om det ligger sensitiv leire i dybden.

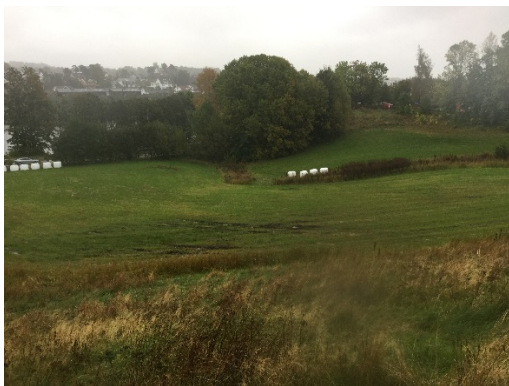
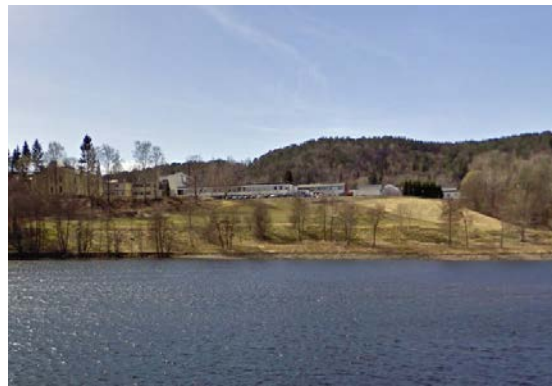
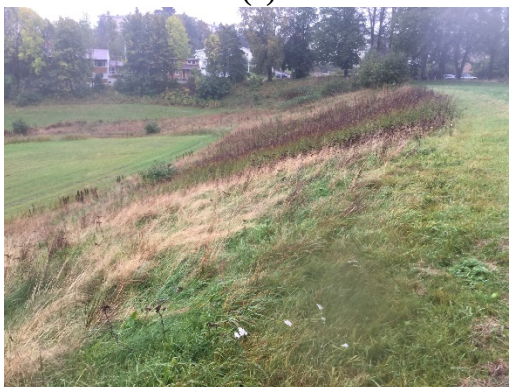
Figur 13 Fotografier fra befaringsen ved Eg; (a) utsikt mot elven i sørlig retning; (b) Eg-området sett fra Sødalssiden (Google Maps (2010)); (c) skredgrop på Eg.

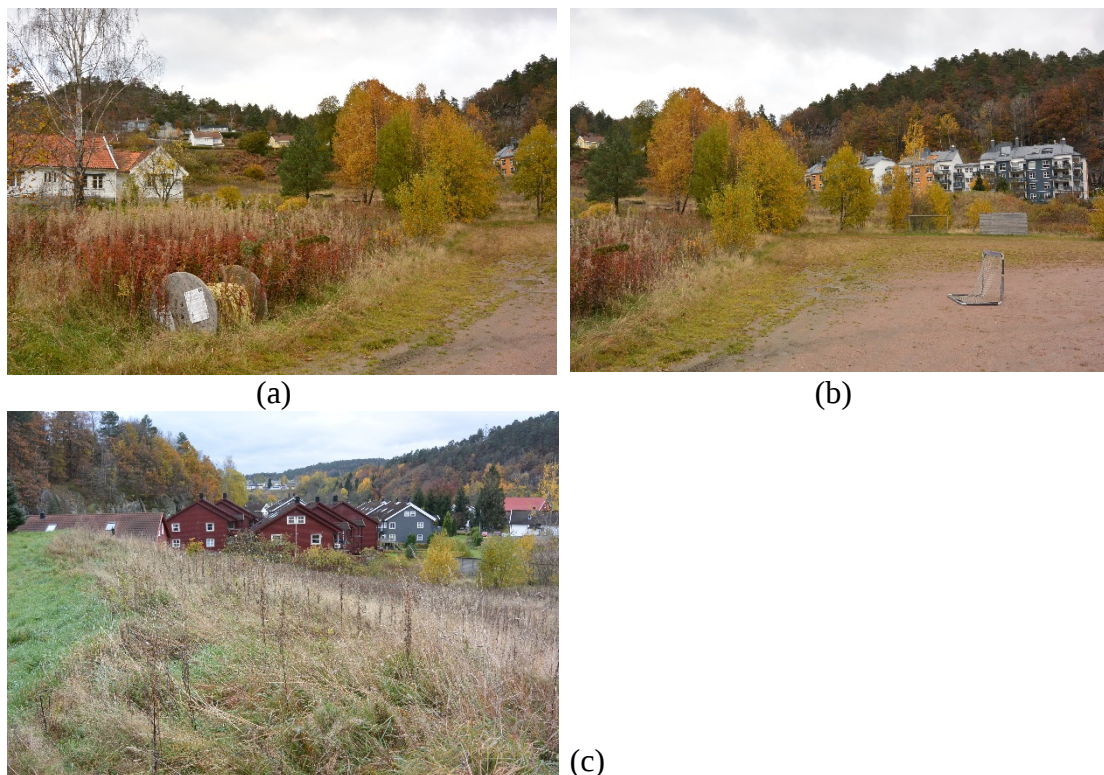
Figur 15 Fotografier fra befaring ved Sødal; (a) Bebyggelse på terrassen; (b) blokkbebyggelse dels på berg, dels på løsmasser; (c) utsikt fra rygg i kanten av terrassen/skredgrop ned mot bebyggelse.

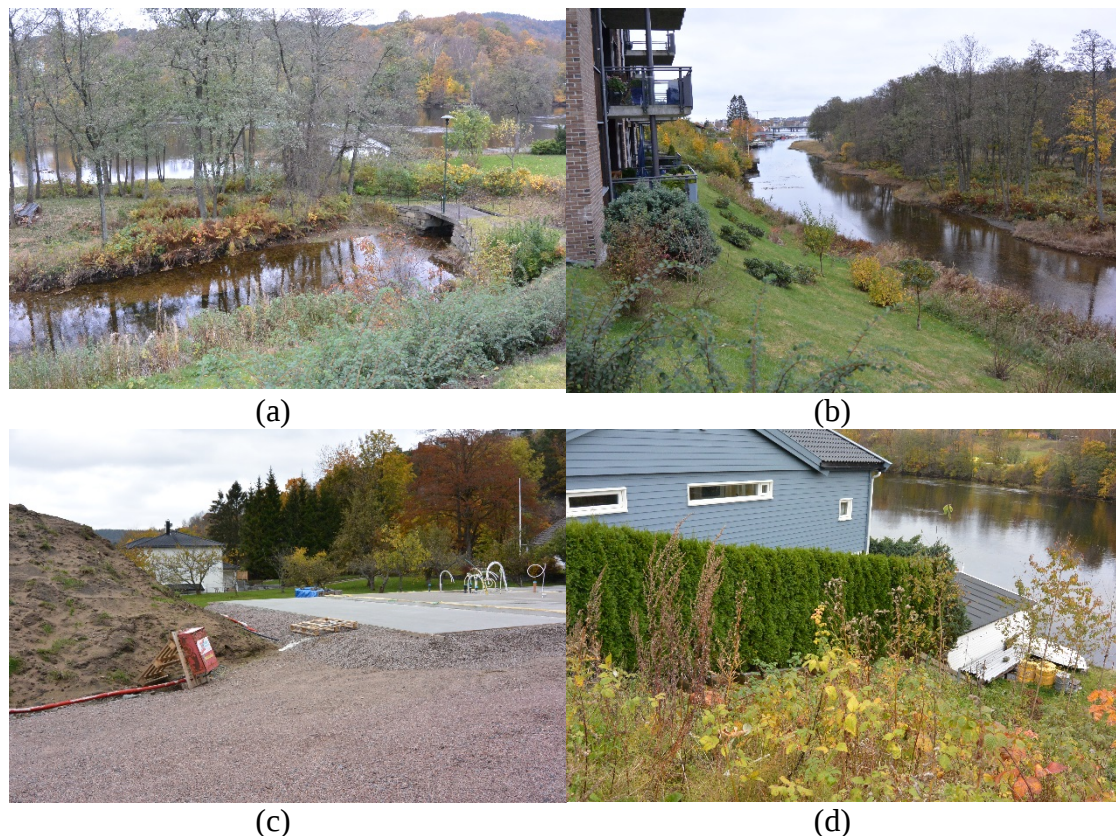
Figur 17 Fotografier fra befaring ved Påskebjerg/Strandveien; (a) bakevje; (b) skråning fra nybygg til elv (S); (c) sand gravd opp for nylagt husfundament; (d) skråning fra bebyggelse til elv (N).

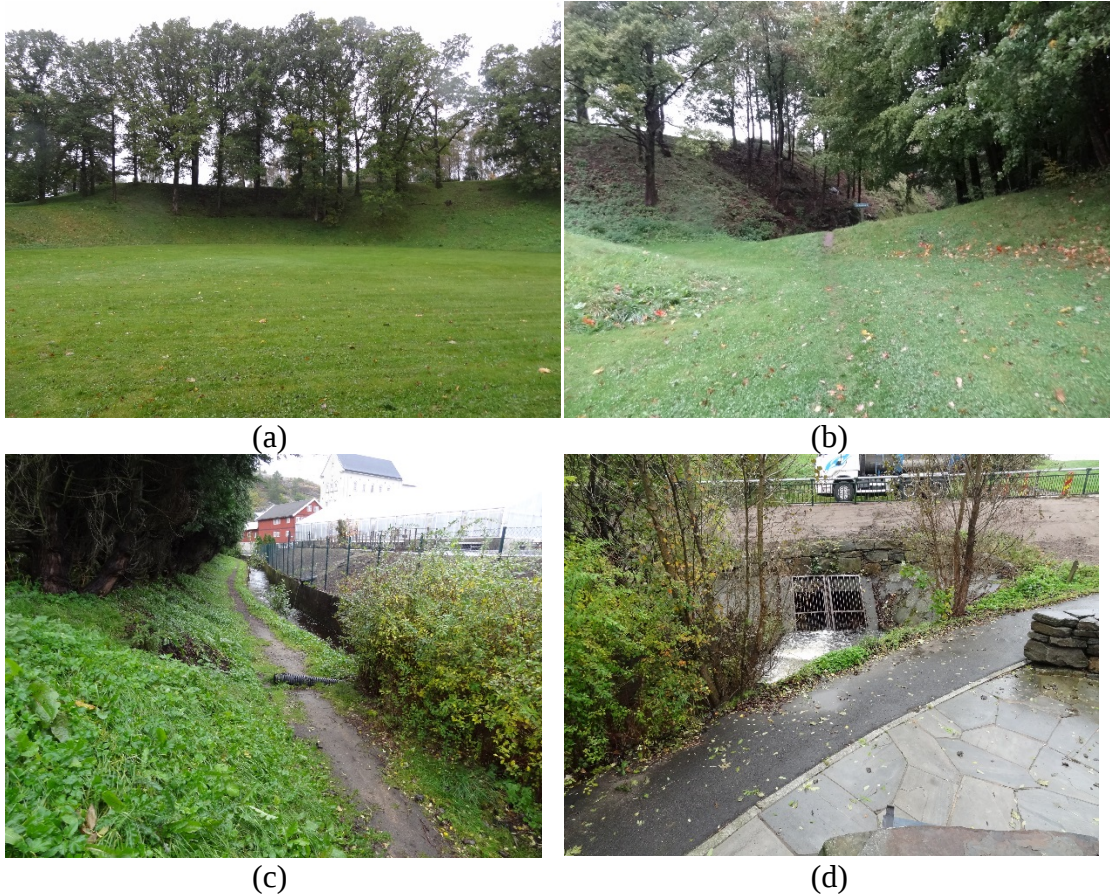
Figur 19 Fotografier fra befaring ved Gimlehallen-Oddernes; (a) mulig skredgrop ved minnelunden på kirkegården; (b) innover mot Prestebekken nord på kirkegården; (c) Prestebekken i åpent betongrør; (d) kulvert under veimaskin ved Rv 471/E18.

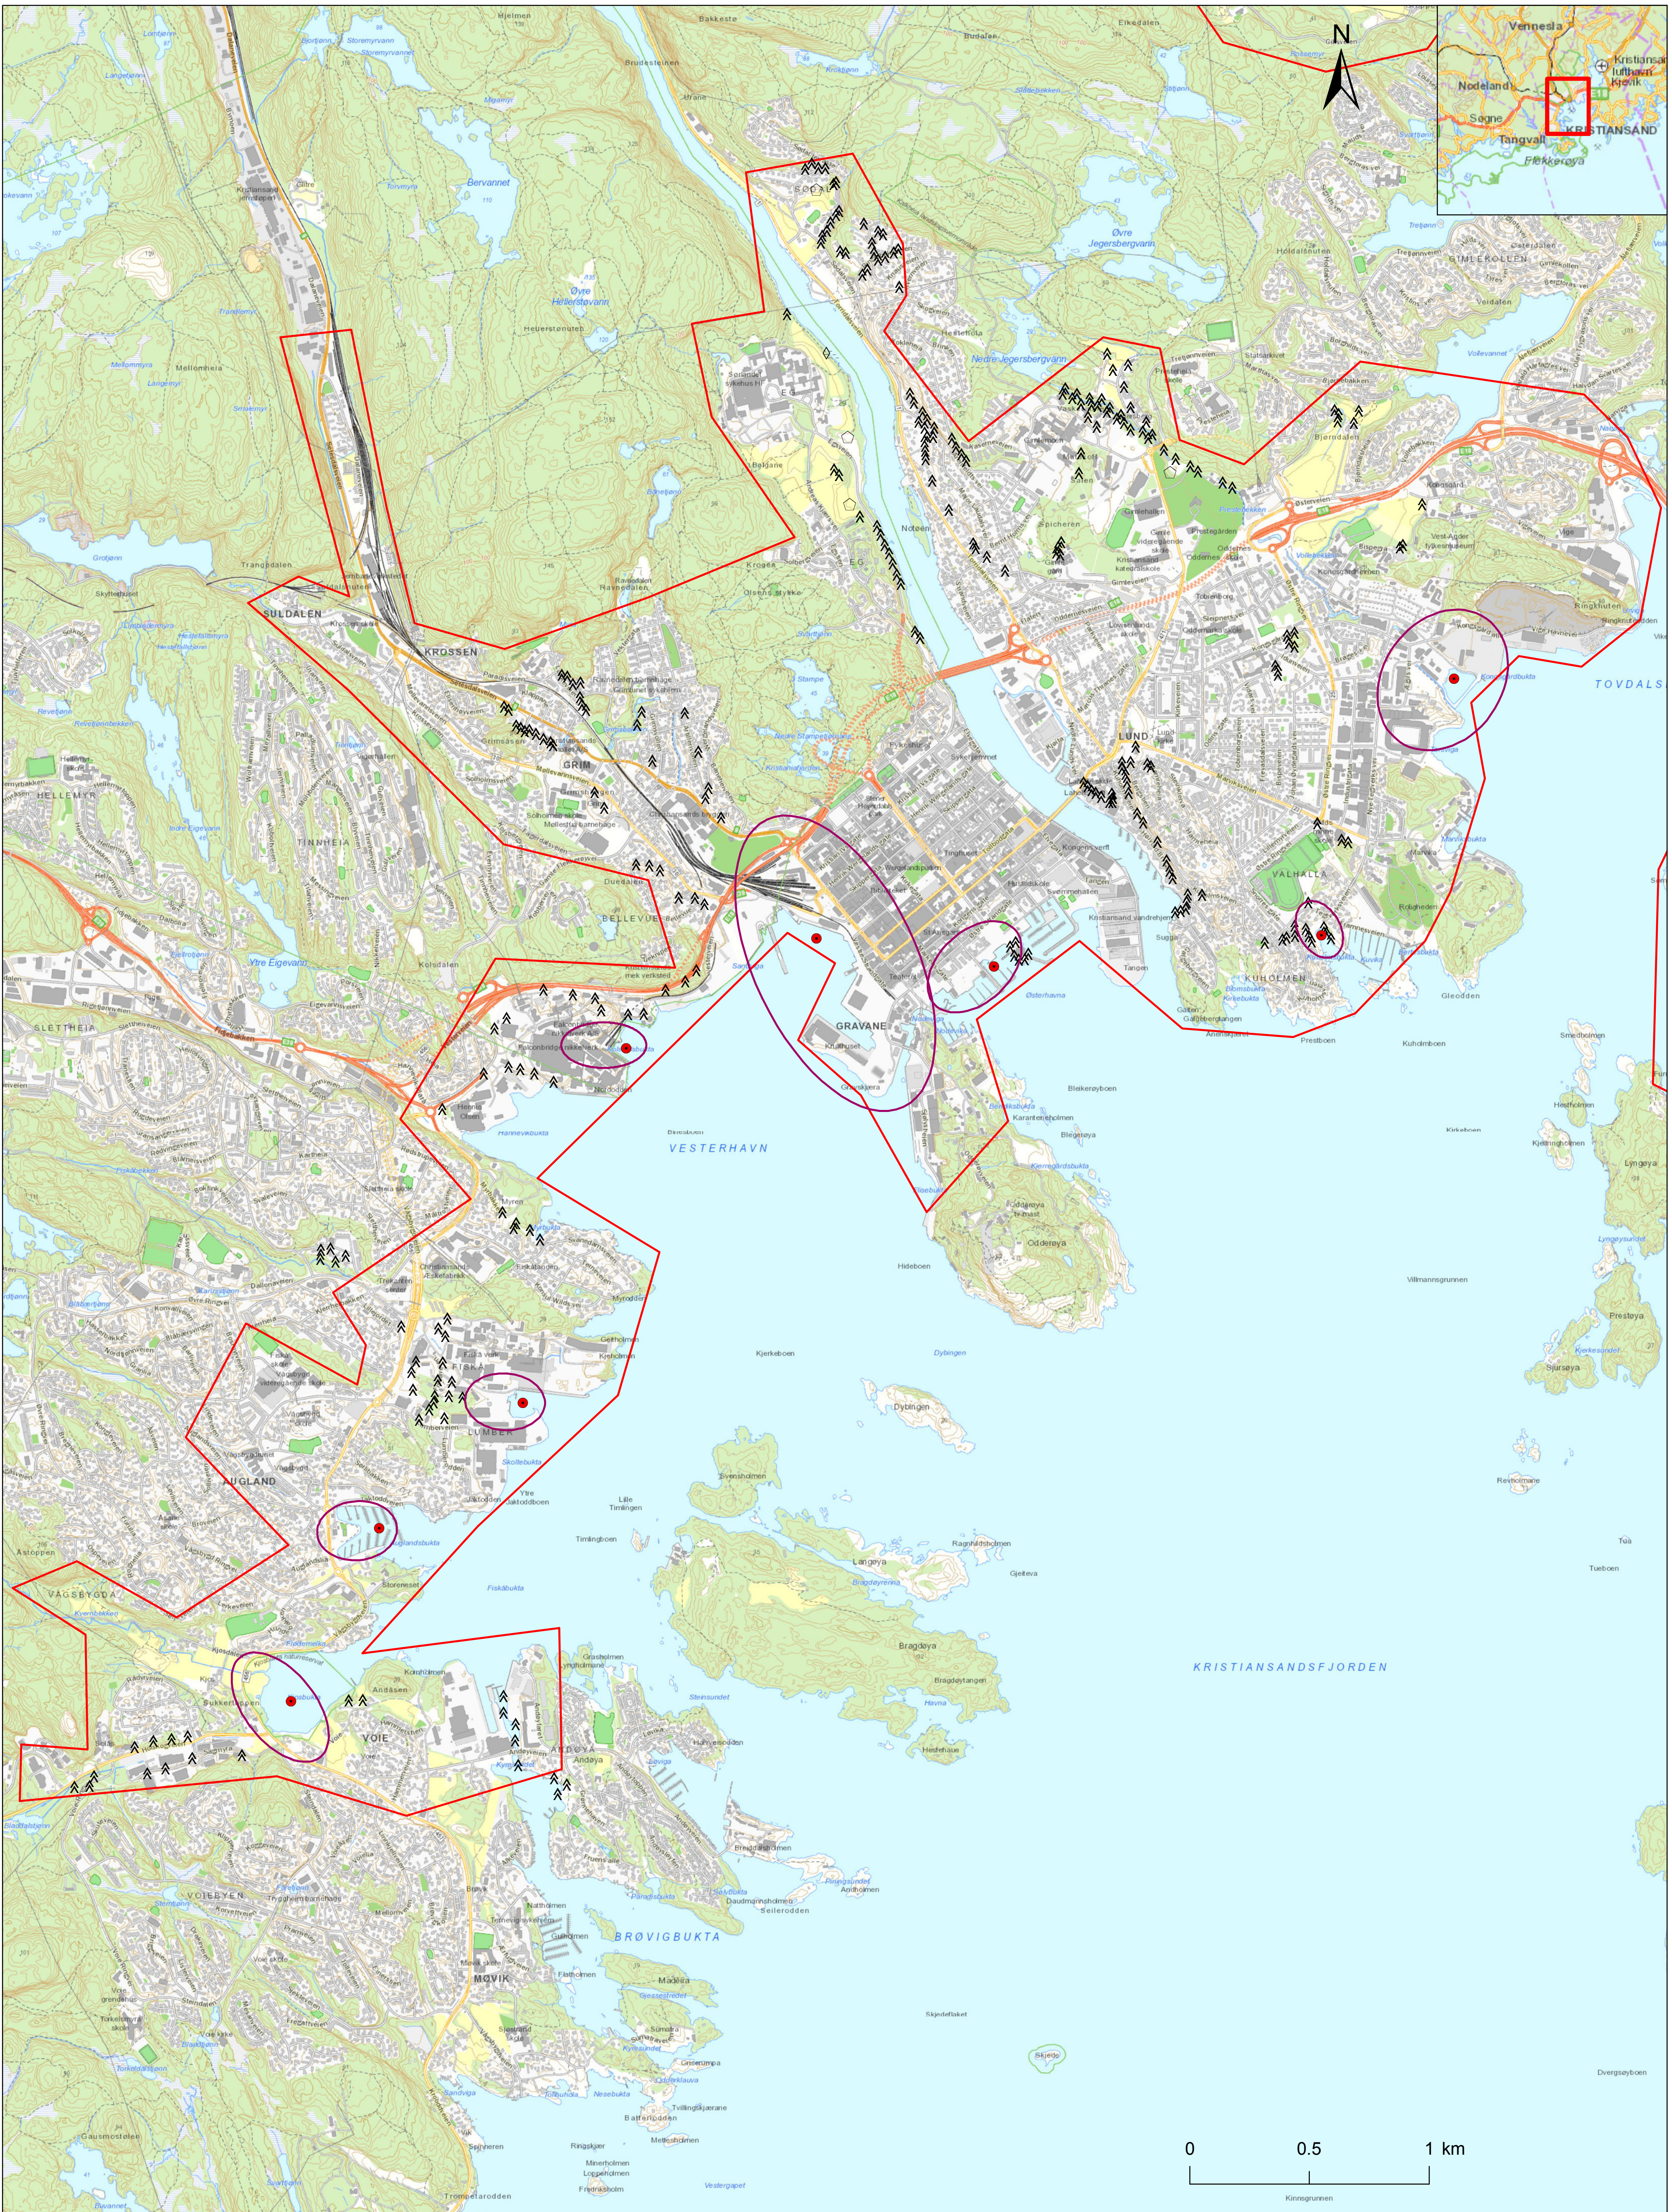
Kvikkleirekartlegging		Kartnr:
Kristiansand Havneområdene	20150471	A
Foreslåtte grunnboringer	KEK	2015-12-15
	HE	Godkjent
	KEK

I havneområdene i Kristiansand har NGI valgt ut åtte delområder som bør undersøkes med sonderinger:

- ↗ Kjosbukta
- ↗ Auglandsbukta
- ↗ Lumber
- ↗ Kolsdalsbukta
- ↗ Gravane
- ↗ Østerhavna
- ↗ Kuholmsbukta
- ↗ Kongsgårdsbukta

Disse er vist i kartvedlegg A.

Ingen av disse områdene har kjent dybde, da batymetridata fra NGU ikke går så langt inn mot land (ref. /1/). Auglandsbukta og Kjosbukta er undersøkt av Statens Vegvesen i 1965 (ref. /5/), der det ble funnet kvikkleire fra 3-4 meters dyp. Kongsgårdsbukta er undersøkt av flere, og Multiconsult AS har skrevet en sammenstilling (ref. /4/) som blant annet viser kvikkleire i dypet her. Gravane ble undersøkt i 1935 og 1941 av Jernbaneverket (ref. /2/, /3/), også her ble det funnet kvikkleire i dypet, i stor mektighet.

Flere av disse rapportene er svært gamle, eller har mangelfull informasjon om sonderingene som er gjort. NGI anbefaler derfor å få utført sondering(er) i disse delområdene.
