Kvikkleirekartlegging Sørlandet

BEFARINGSRAPPORT, ØVRE TIMENES –
TØMMERSTØ, KRISTIANSAND KOMMUNE

DOK.NR. 20150471-05-R
REV.NR. 0 / 2015-12-15

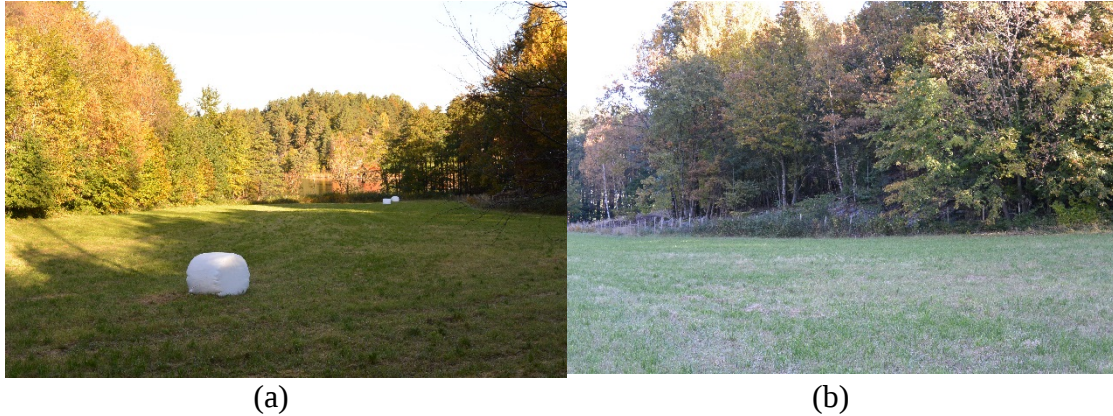
Figur 9 Fotografier fra befaring i området ved Slagdalen; (a) Fra husene og ned mot vannet; (b) berg i dagen langs skråningen; (c); (d)

Området har ukjent dybde i sjøen, men antas å være omtrent 5 meter dypt.^[BK3]

En potensiell faresone vil kunne omfatte bebygde områder ovenfor skråningen.

NGI har ikke kjennskap til tilgjengelige rapporter med informasjon om grunnforholdene innen eller i nærheten av dette interesseområdet, og det er derfor foreslått å utføre nærmere grunnundersøkelser.

Det foreslås å utføre sondering i skråningen for å avklare om det kan ligge sprøbruddmateriale/kvikkleire i dybden under andre sedimenter. Avhengig av resultater fra sondering kan det være aktuelt med en prøveserie.

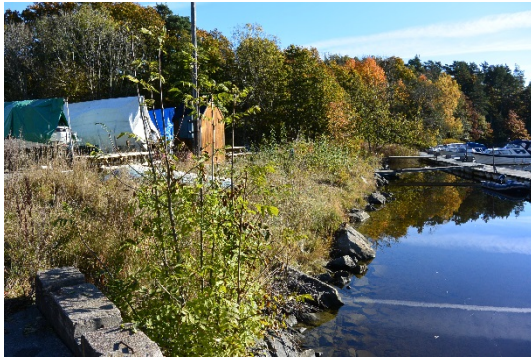
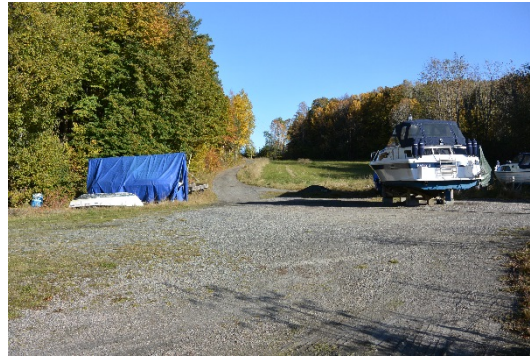
Figur 11 Fotografier fra befaring i området ved "Nedre Timenesvei"; (a) langs sjøkanten; (b) fra sjøkanten og oppover i skråningen.

Det er ikke kjent hvor dypt det er i strandkanten i dette området, men det er antatt til å være 5 meter dypt 5 meter ut fra strandkant.

En potensiell faresone vil potensielt kunne omfatte boligeiendommer på toppen av skråningen.

NGI har kjennskap til én enkelt tilgjengelig rapport med informasjonen om grunnforholdene i nærheten av dette området. Rapporten (ref. /8/) er utferdiget i 1995 i forbindelse med planlegging av utbygging av E18. Det er utført boringer ved Håneskrysset ca. 100-200 m nordvest for dette området. Boringer viser mye kvikkleire fra liten dybde.

Det er indikert kvikkleire i nærheten av dette området, men det har ikke vært tilgjengelig informasjon om grunnforholdene innen området for nærmere vurdering og det er derfor foreslått å utføre nærmere grunnundersøkelser for å avklare om det er kvikkleire.

Det foreslås å utføre sondering i midten av den jevnt hellende skråningen for å avklare hvor dypt det er til eventuell sprøbruddmateriale/kvikkleire i dybden. Avhengig av resultater fra sondering kan det være aktuelt med en prøveserie.

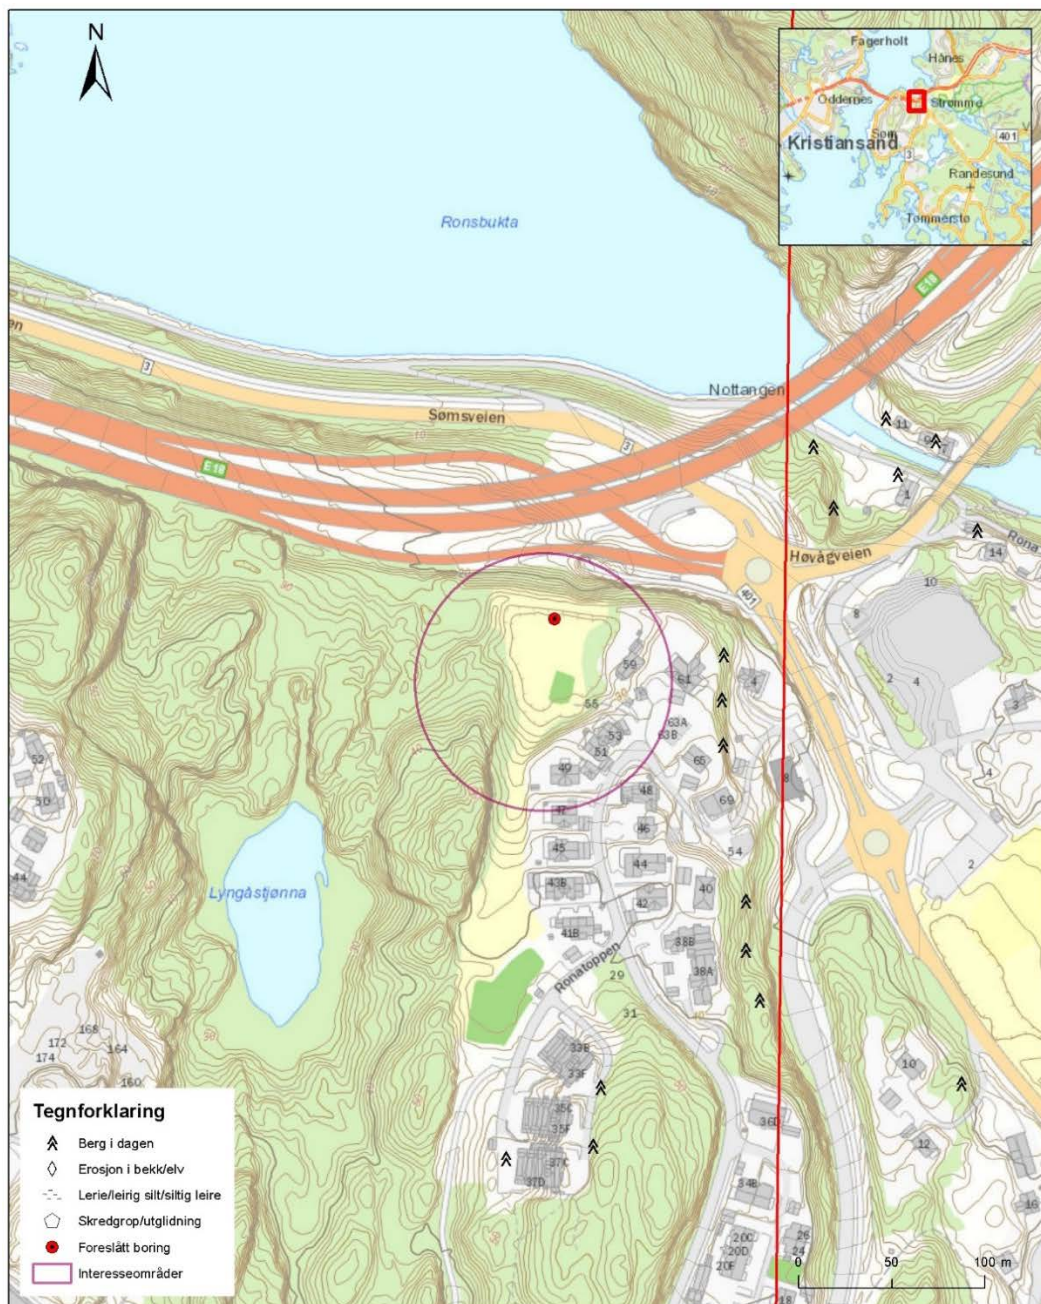
Dette interesseområdet ligger rett utenfor kartleggingsområdet foreslått av NVE (Figur 12), men NGI mener at det bør inkluderes i kartleggingen. Løsmassekartet viser marine avsetninger i hele dette interesseområdet. Fra kartanalysen har skråningene en høyde opp mot 20 m over sjøkanten i Ronsbukta. Ved befaring er det påvist sand i dagen på terrassen, og også noe berg i dagen i østlig del av terrassen.

Figur 12 Interesseområde 5c "Ronatoppen" (ref. /5/).

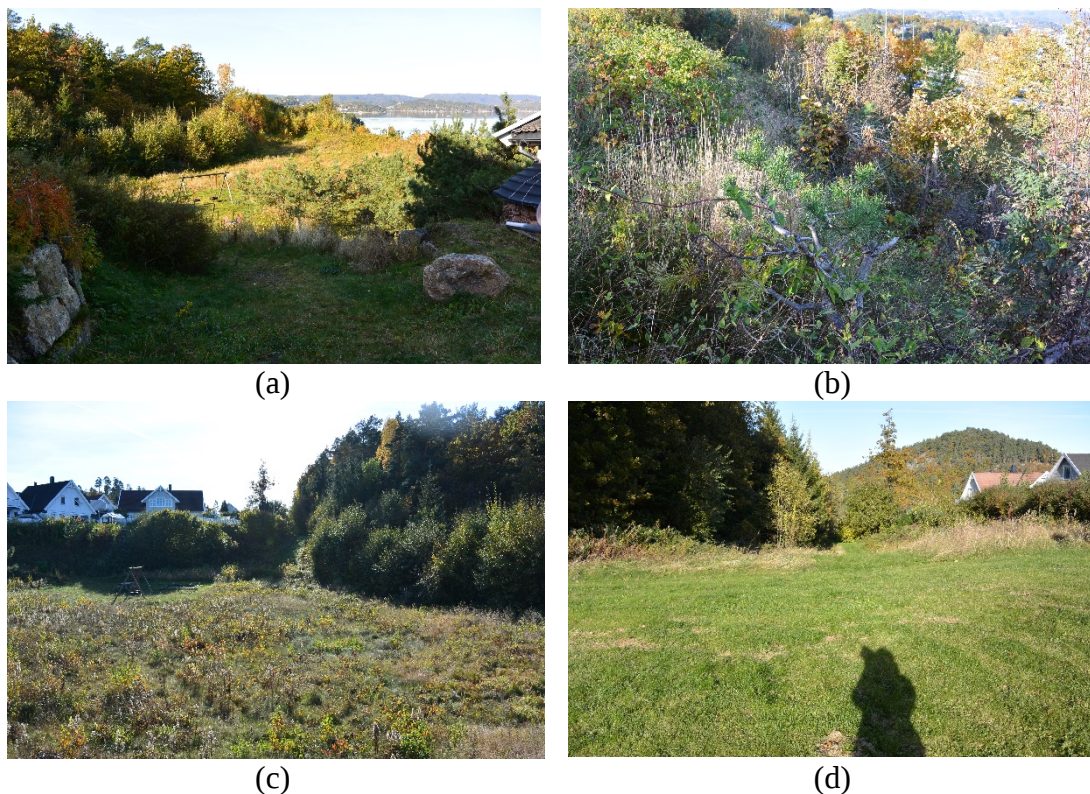
Figur 13 Fotografier fra befaring i området ved Ronatoppen; (a) ut over terrassen mot kanten; (b) fra kanten ned mot veien; (c) opp mot husene i bakkant av terrassen; (d) bakre del av skråning i overkant av terrassen, bak bebyggelsen i (c).

En potensiell faresone vil omfatte tett bebygde områder på toppen av terrassen.

NGI har ikke kjennskap til rapporter med informasjon om grunnforholdene innenfor eller i nærheten av interesseområdet, og det er derfor foreslått å utføre nærmere grunnundersøkelser.

Det foreslås her sondering på toppen av terrassen for å avklare om det kan ligge sprøbruddsmateriale/kvikkleire i dybden under andre sedimenter. Avhengig av resultater fra sondering kan det være aktuelt med en prøveserie.

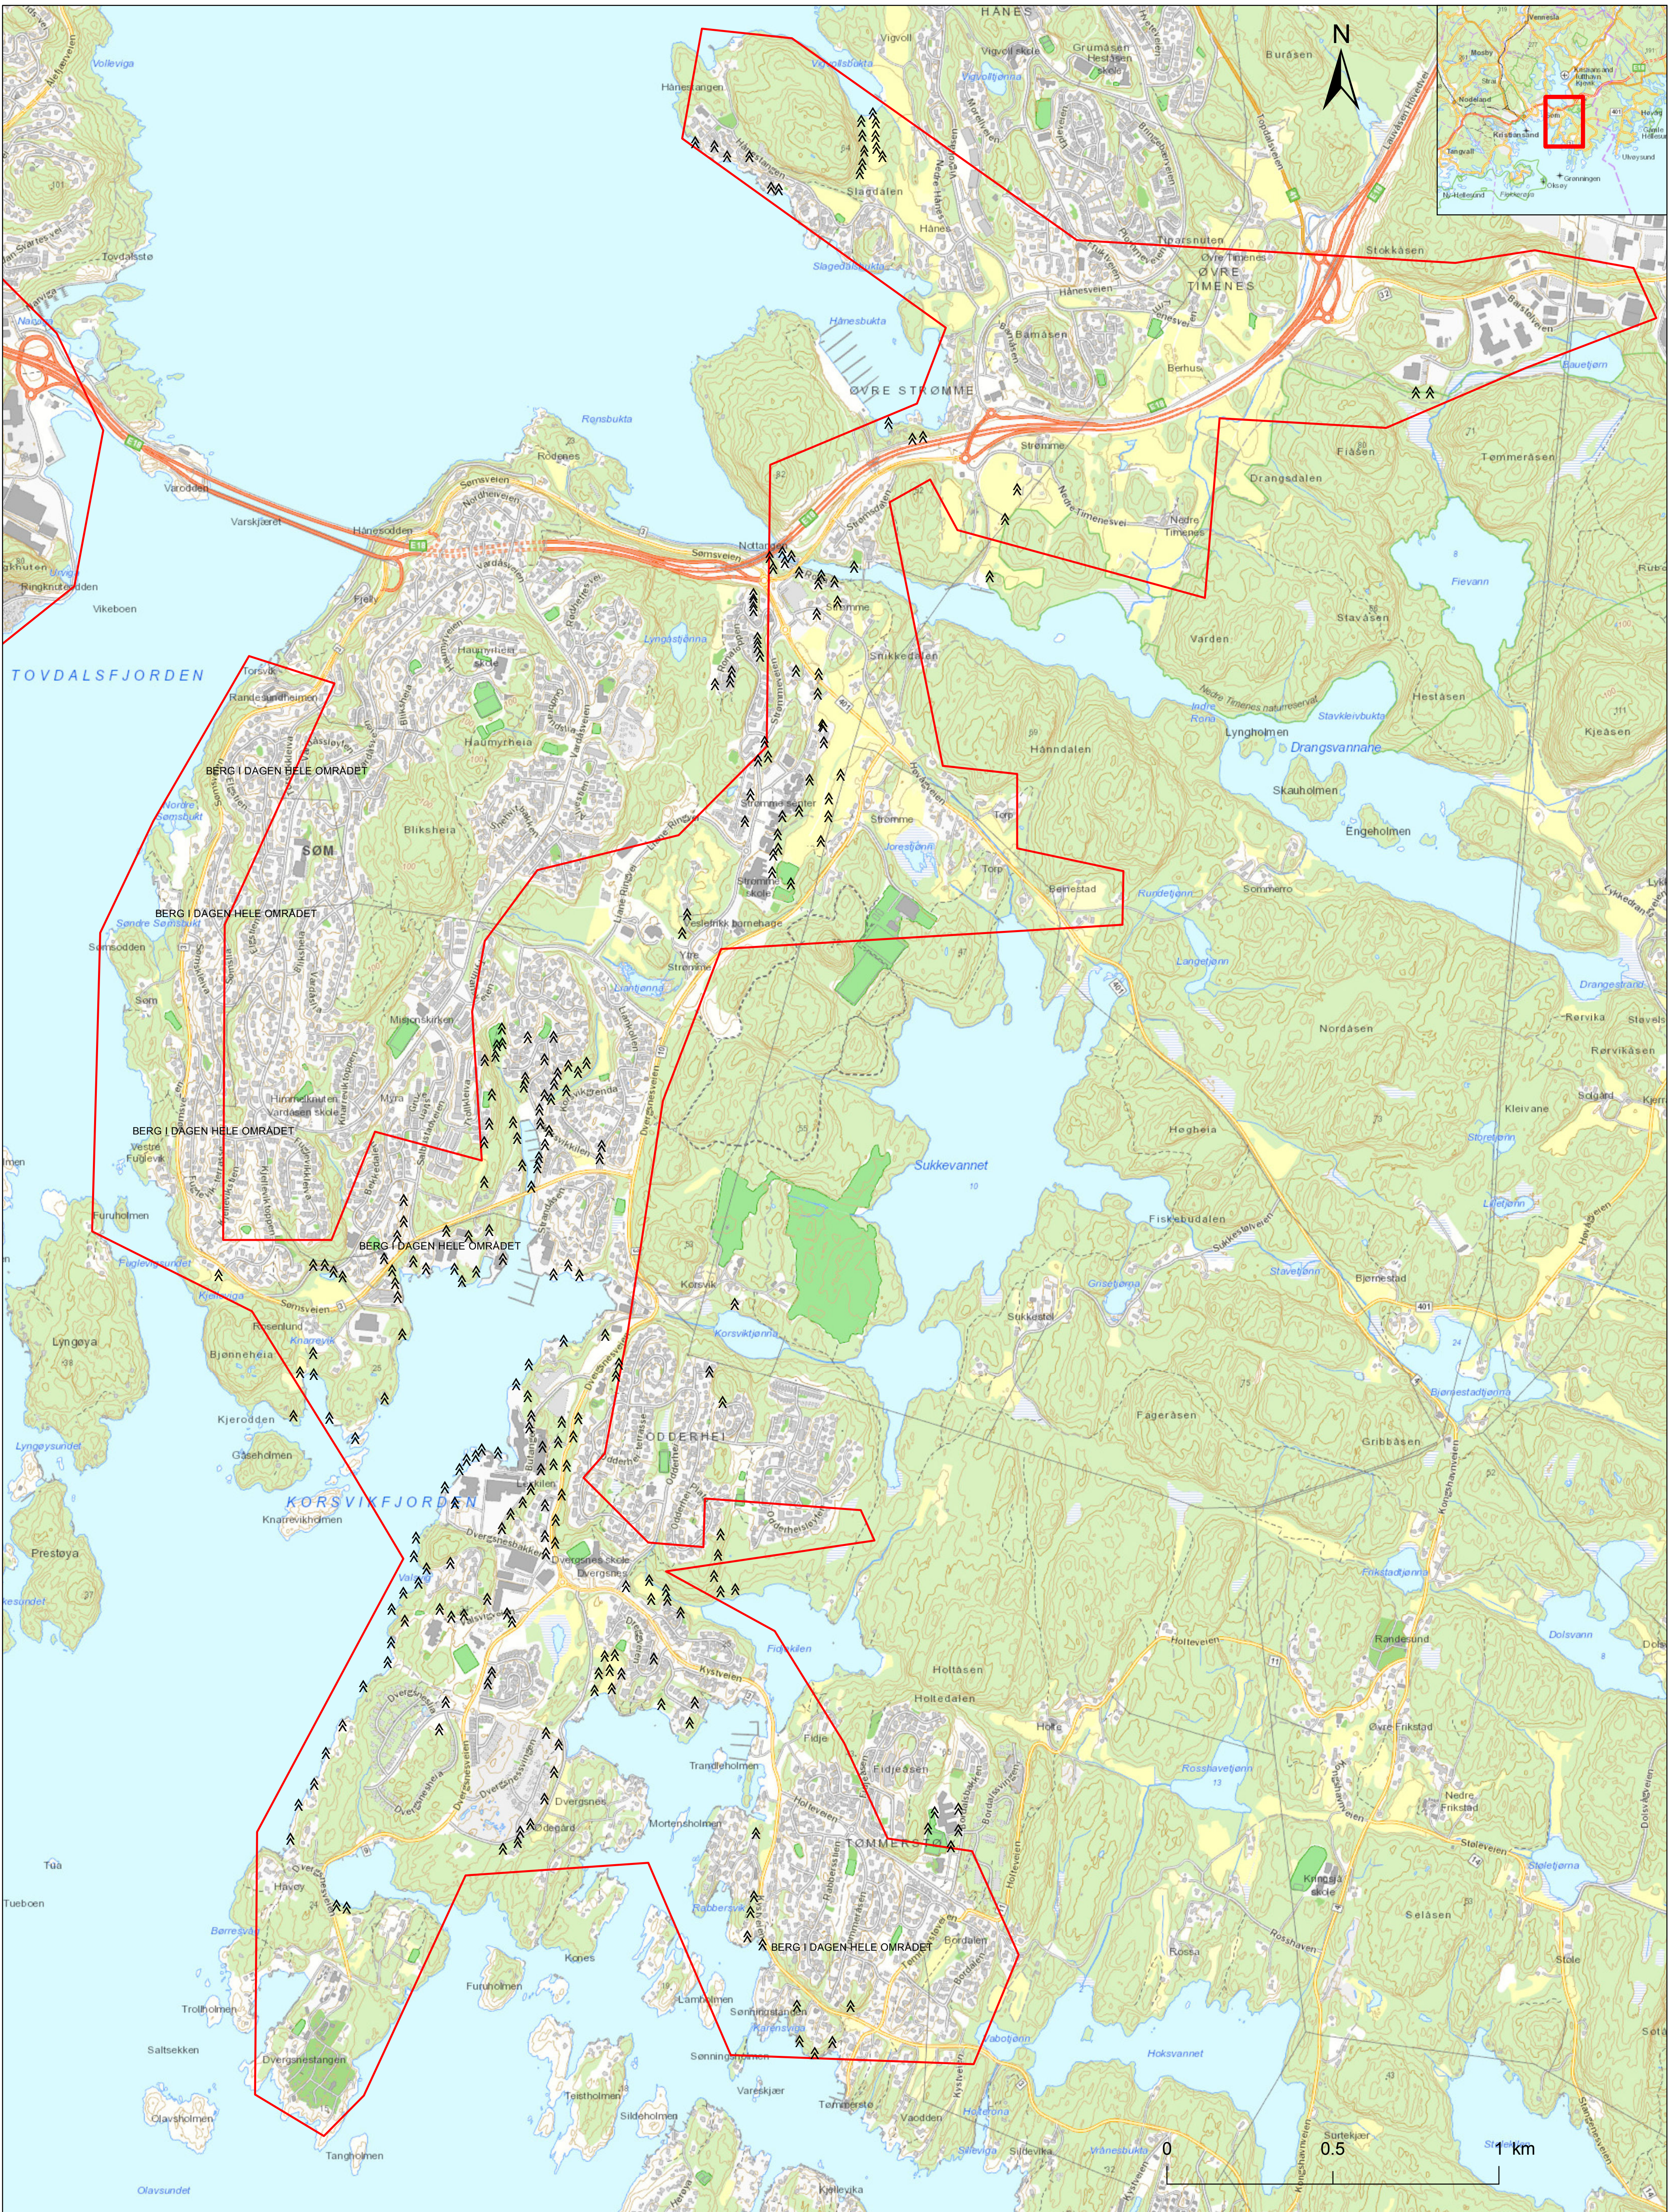
Kvikkleirekartlegging			
Øvre Timenes	Prosjekt	20150471	Blatt
Tommerste	Urett	010	
Oversiktskart beforing:	KEK	2015-12-15	
	HfE	000000	
			NGI

Oversiktskart 010 viser observasjoner fra befaring, hvor det er markert for berg i dagen, aktiv erosjon, påvist leirig materiale samt tegn på tidligere skredgrop/utglidning.

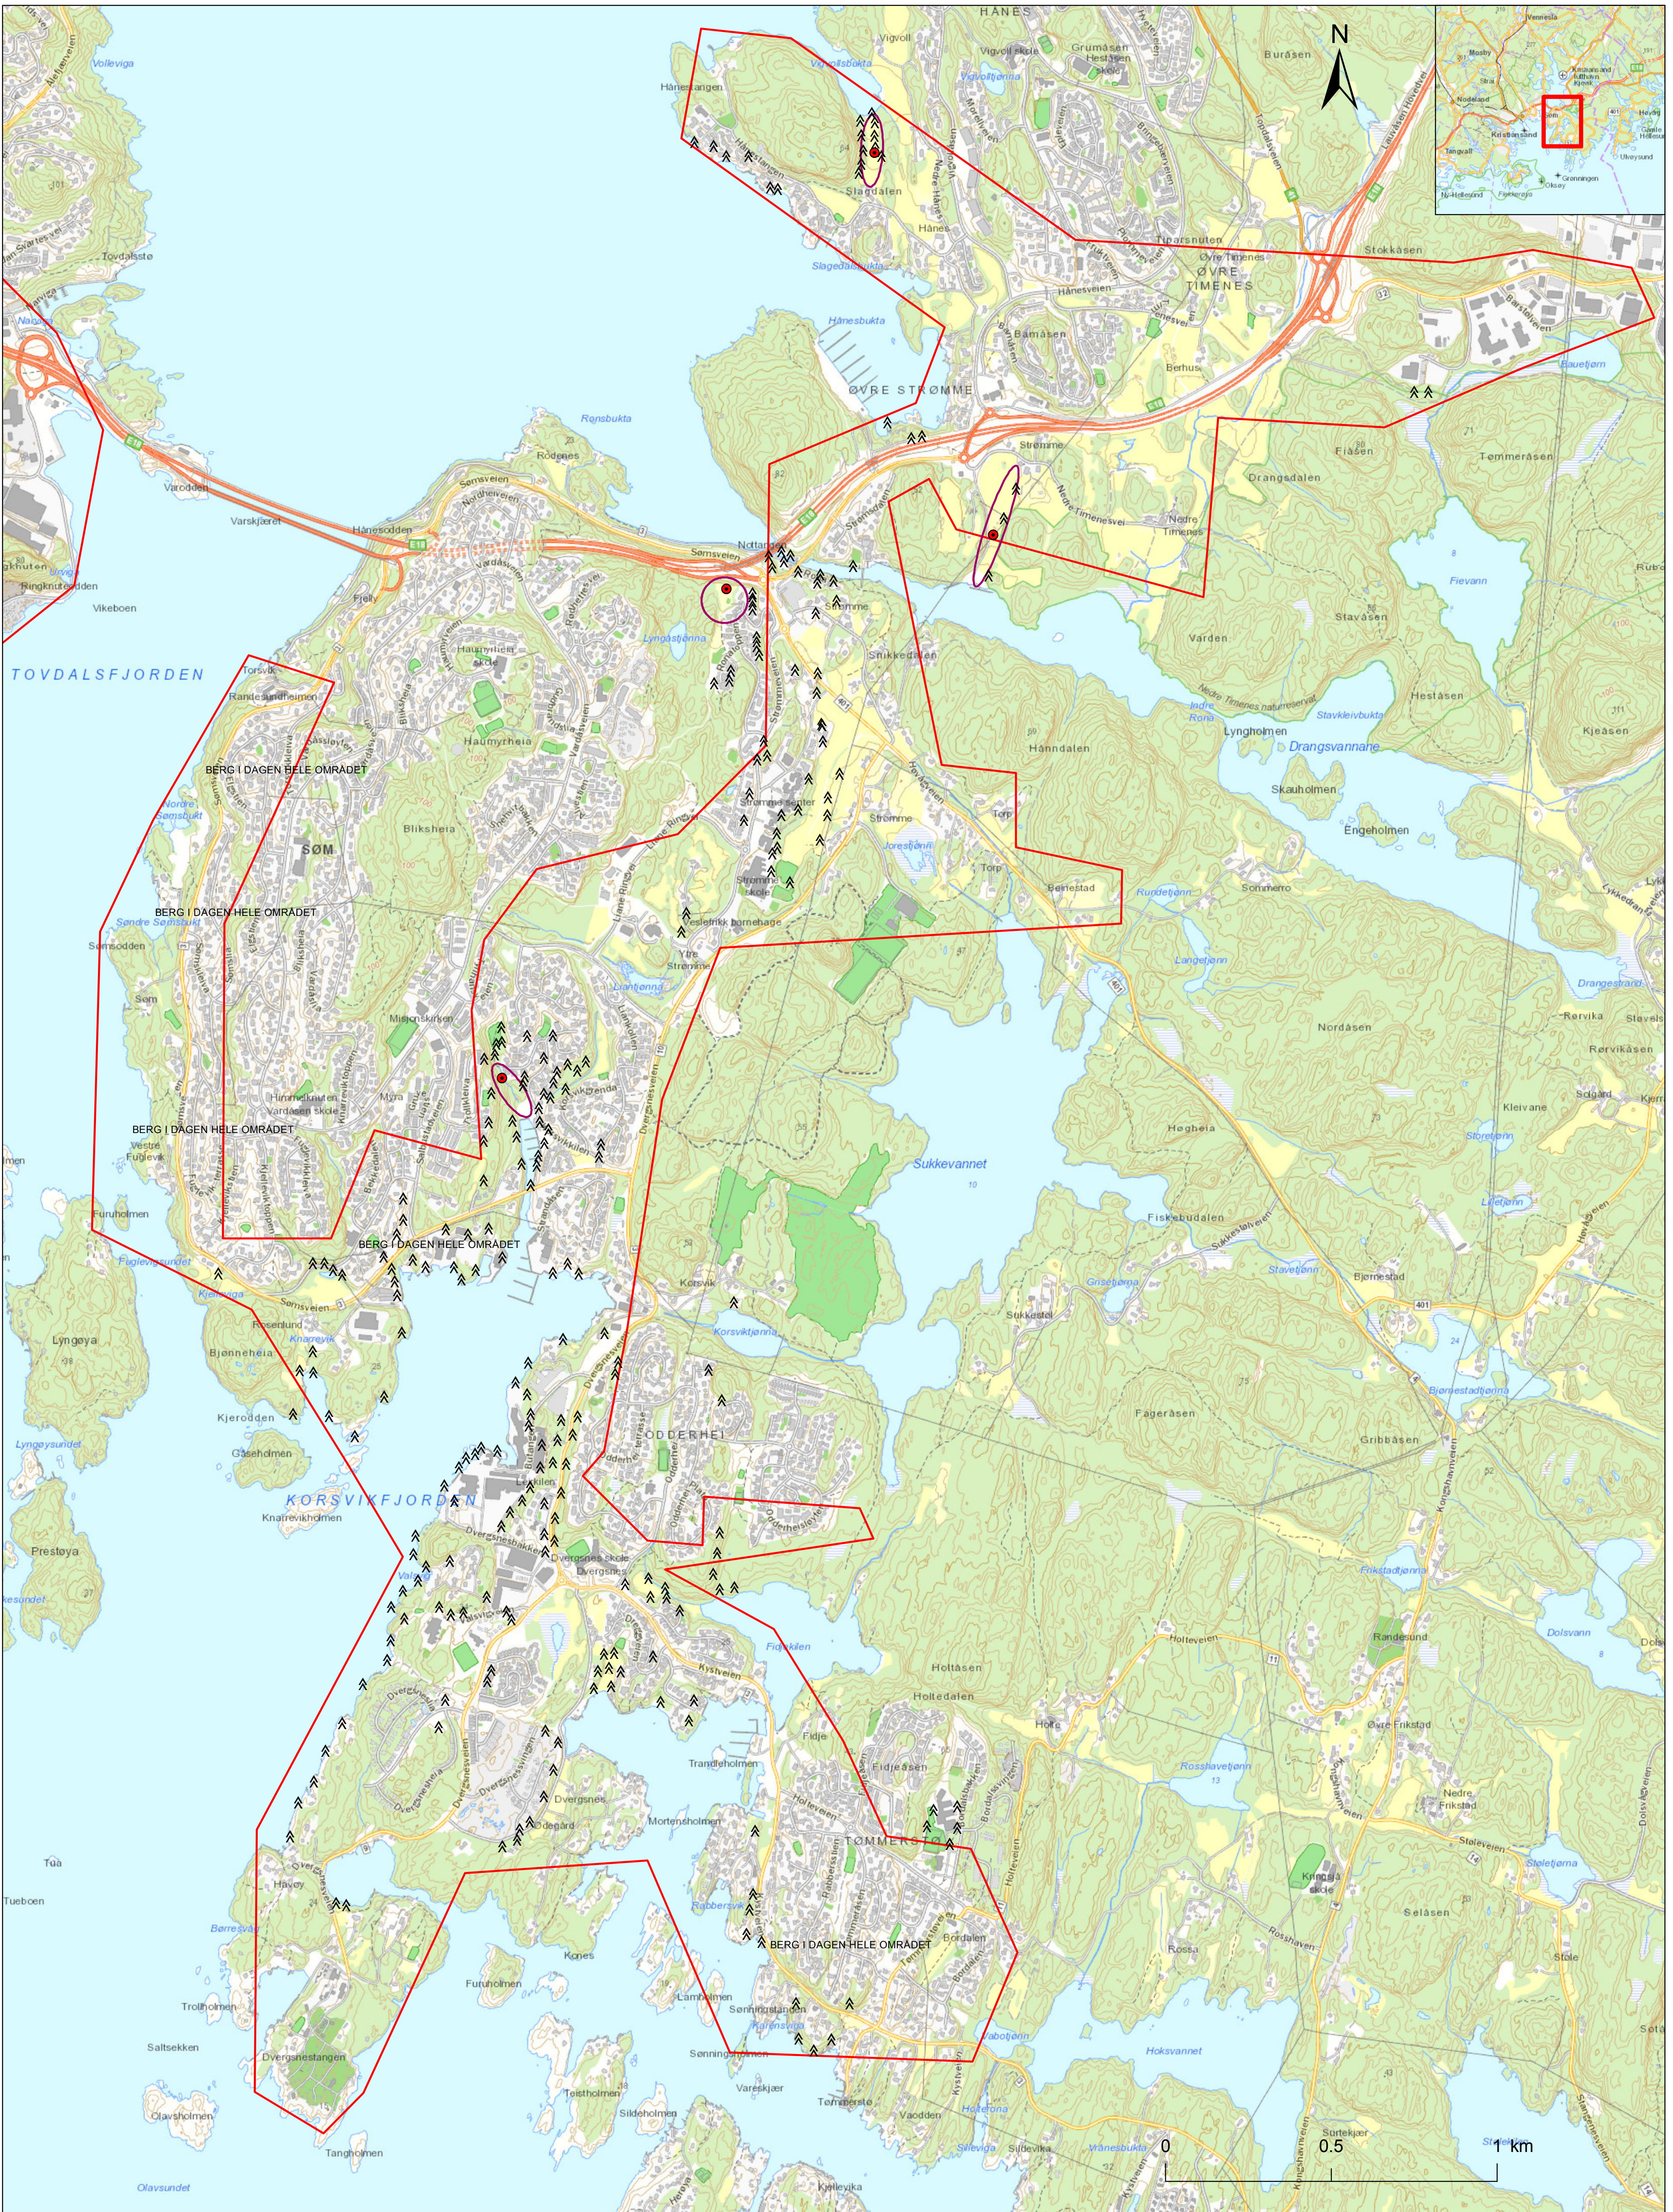
Kvikkleirekartlegging			
Øvre Timenes Tommerste	Prosjekt 20150471	Nett 011	
Overleilingsforslaget grunnforing	Urett 2015-12-15	Godkjent KEK	
	Nett HE	Godkjent KEK

Oversiktskart 011 viser interesseområder innenfor Øvre Timenes – Tømmerstø som foreslås inkludert i videre kartlegging. Hvert av interesseområdene (nummerert fra 2a til 2e (2c)) kan potensielt resultere i en (eller flere) kvikkleirefaresone(r), dersom grunnundersøkelser bekrefter forekomst av sprøbruddmateriale med slik beliggenhet at interesseområdet bør karakteriseres som faresone. Nøyaktig avgrensning av evt. faresoner gjøres når grunnundersøkellesdata er vurdert og sammenstilt. Dersom grunnundersøkelser ikke indikerer sprøbruddmateriale, vil interesseområdet falle bort som potensiell faresone ved den videre kartleggingen.
