Kvikkleirekartlegging Sørlandet

BEFARINGSRAPPORT KVERNDALEN – KJEVIK,
KRISTIANSAND KOMMUNE

DOK.NR. 20150471-07-R
REV.NR. 0 / 2015-12-15

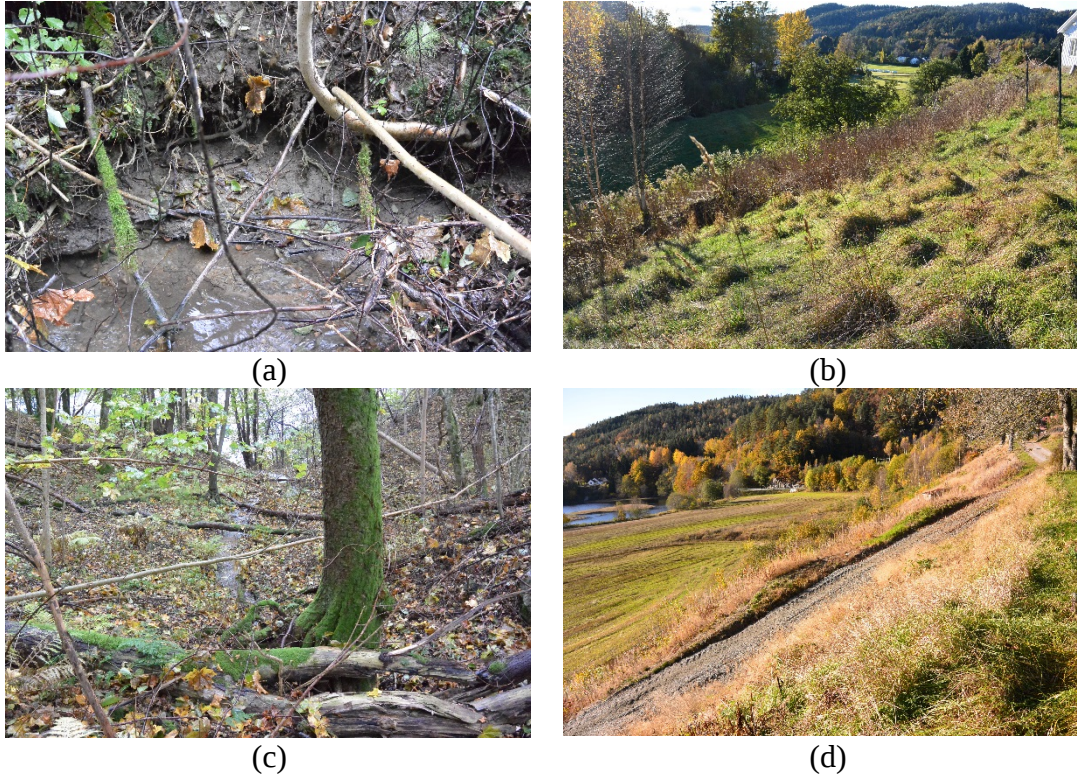
Flere steder er det observert leire i dagen, blant annet i Myrkroken. Det er observert erosjon både i lokale bekker/vassdrag og i Topdalselven. På Bumoen eroderer en lokal, liten bekk i leire i ravinene ovenfor bruket. Dybde i Topdalselven og sidebekkene er ikke kjent, men Topdalselven kan antas å være opptil 5 meter dyp. Sidebekkene er observert fra noen titalls centimeter til ca. en meter dype.

Figur 11 Fotografier fra befaring ved Bumoen; (a) erosjon i leire i liten bekk i ravinene ovenfor bruket; (b) skråning ved Drangsholt nordøst i delområdet; (c) bekken gjennom ravinene ved Bumoen bruk; (d) Sandnes i nordvest .

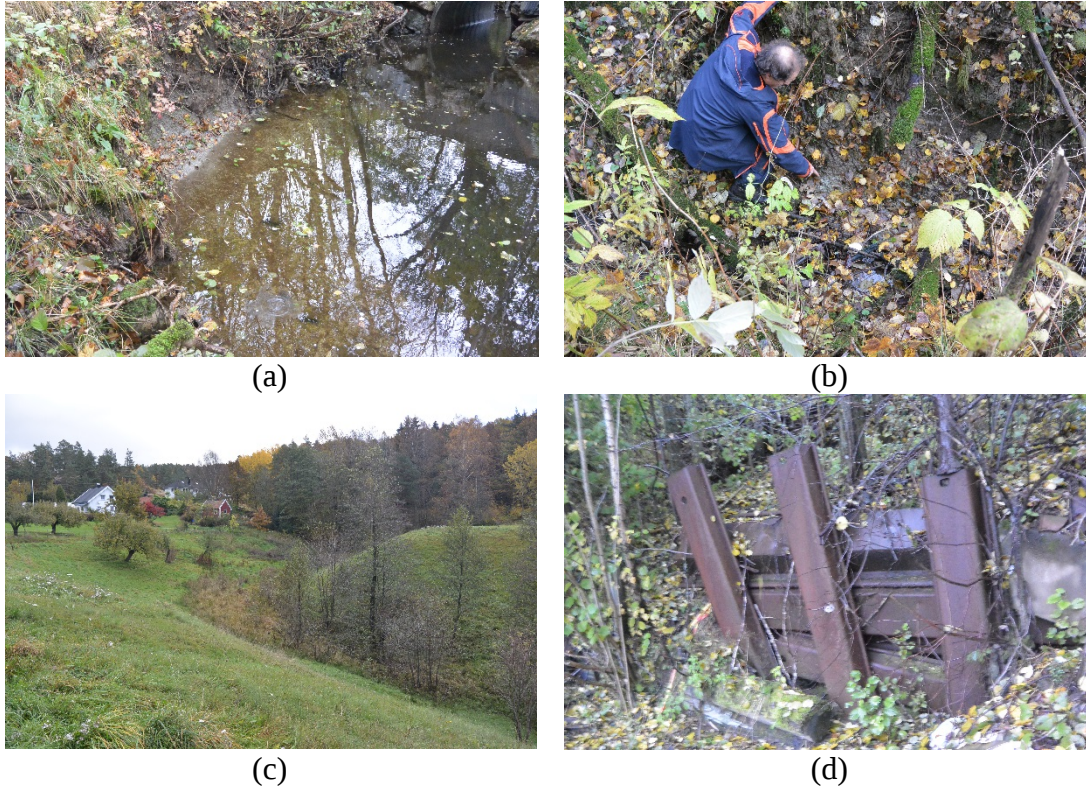
Ved Odden (på østsiden av elva) ble det påvist leire i dagen, både nord og sør for boligene. På Buplassen i nord eroderte bekken i leire sørvest for bebyggelsen. Terrassene i dette området er i større grad enn lengre nord avgrenset av berg i dagen. Dybde i Topdalselven og sidebekkene er ikke kjent, men Topdalselven kan antas å være opptil 5 meter dyp, lokalt kan det være enda dypere. Sidebekkene er observert fra noen desimeter til ca. en meter dype.

Figur 17 Fotografier fra befaring ved Øvre Kjevik; (a) leire i dagen ved Odden; (b) bekk eroderer i leire i Oksedalen; (c) Bryggedalen; (d) "støttemur" ved Topdalsveien 112.

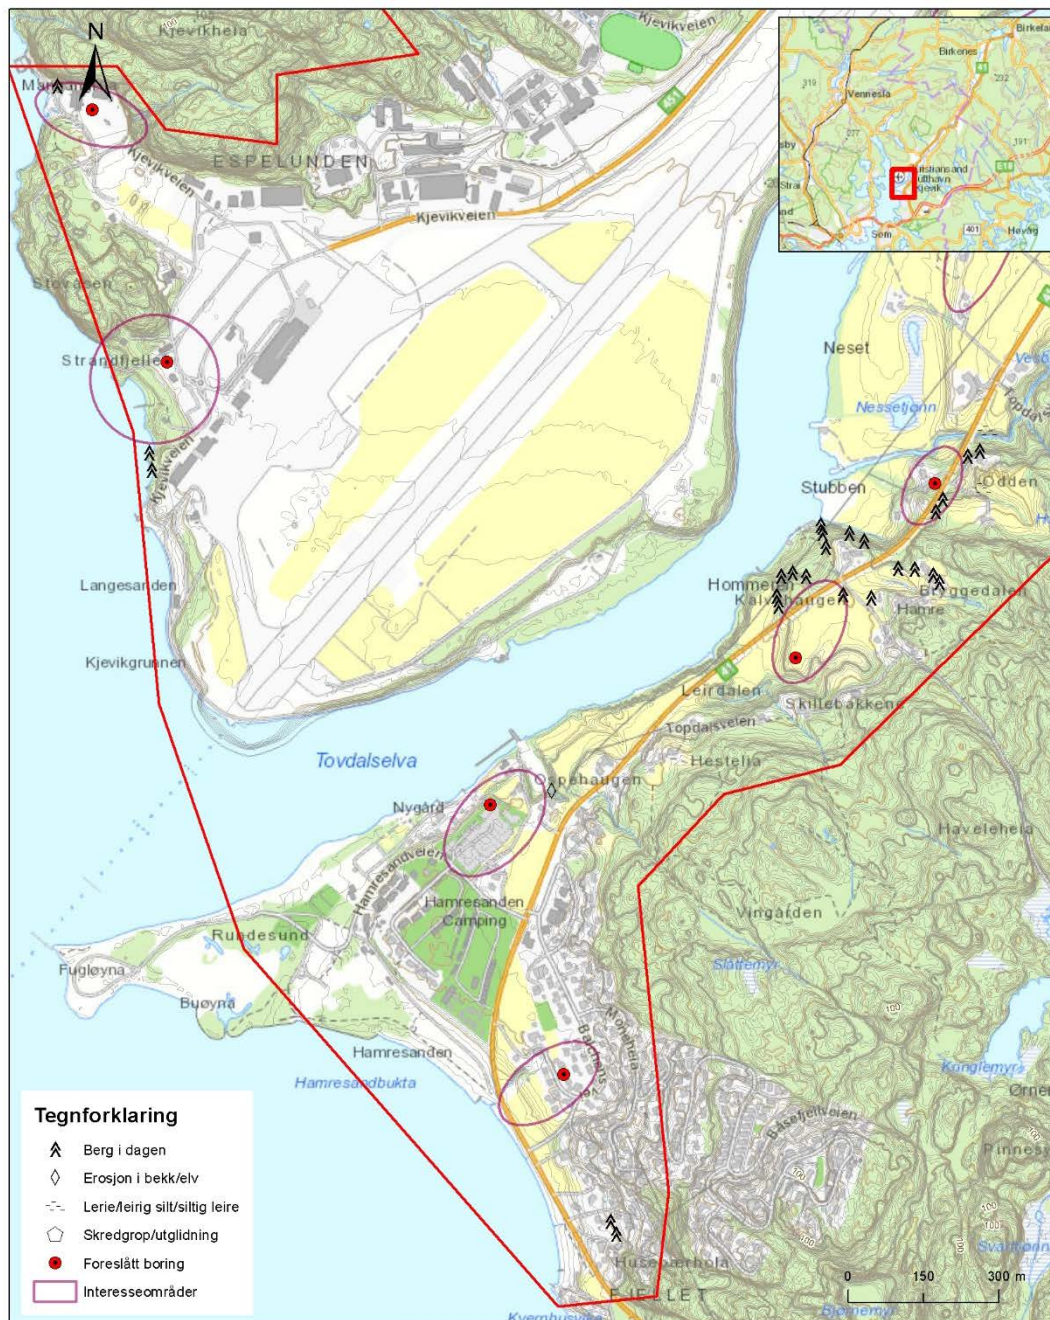
Dette delområdet omfatter Kristiansand flyplass Kjevik, samt noen områder nord for flyplassen og øst for Topdalselven (Figur 18). Langs elven angir løsmassekartet fluviale avsetninger. Ved Langesanden, på Hamre og ved Hommeren er det marine avsetninger.

Figur 18 Delområde "Kjevik" helt sør i det undersøkte området.
