GEOTEKNISK DATARAPPORT

Rapport nr.: 1	Vår ref.: 040.18H/MW	Dato: 15.01.2019	Rev. nr.: 0
Til:	Ringerike kommune	NVE	
Oppdrag:	Geoteknisk utredning kvikkleirefaresone 867 «Støaveien»		
Emne:	Grunnundersøkelser - Datarapport		
Revisjon:			
Tiltaksklasse	-		Sign.
Oppdragsgiver:	Ringerike kommune		
Utarbeidet av:	Marco Wendt	Siv. ing./M.Sc., geotekniker	
Kontrollert av:	Ismail Aricigil	Siv. ing., Senior geotekniker

Det har blitt utført geotekniske grunnundersøkelser i av NVE registrert kvikkleiresone nr. 867 «Støaveien» på Hønefoss i Ringerike kommune.

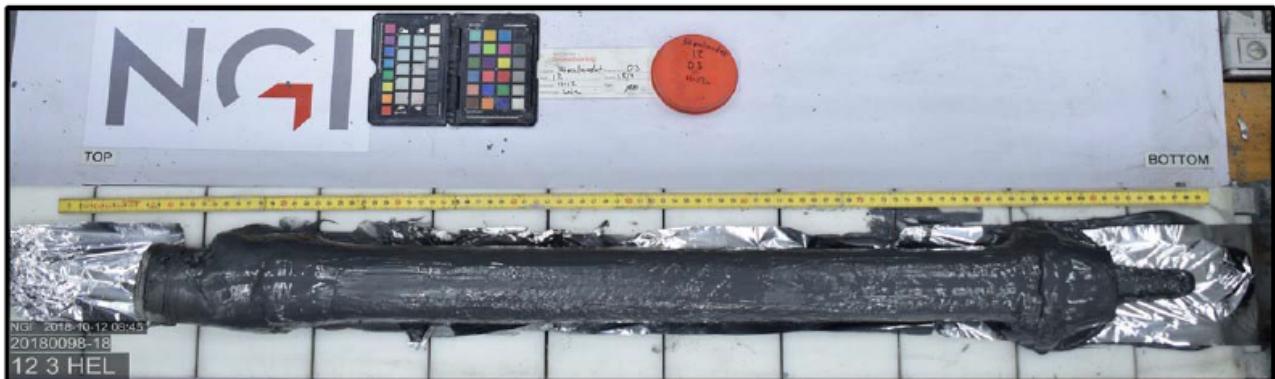
Fig. 1: Kvikkleireprøve fra borpkt. nr. 12, fra dybde ml. 11 og 12 m (bilde tatt på laboratorium hos NGI).

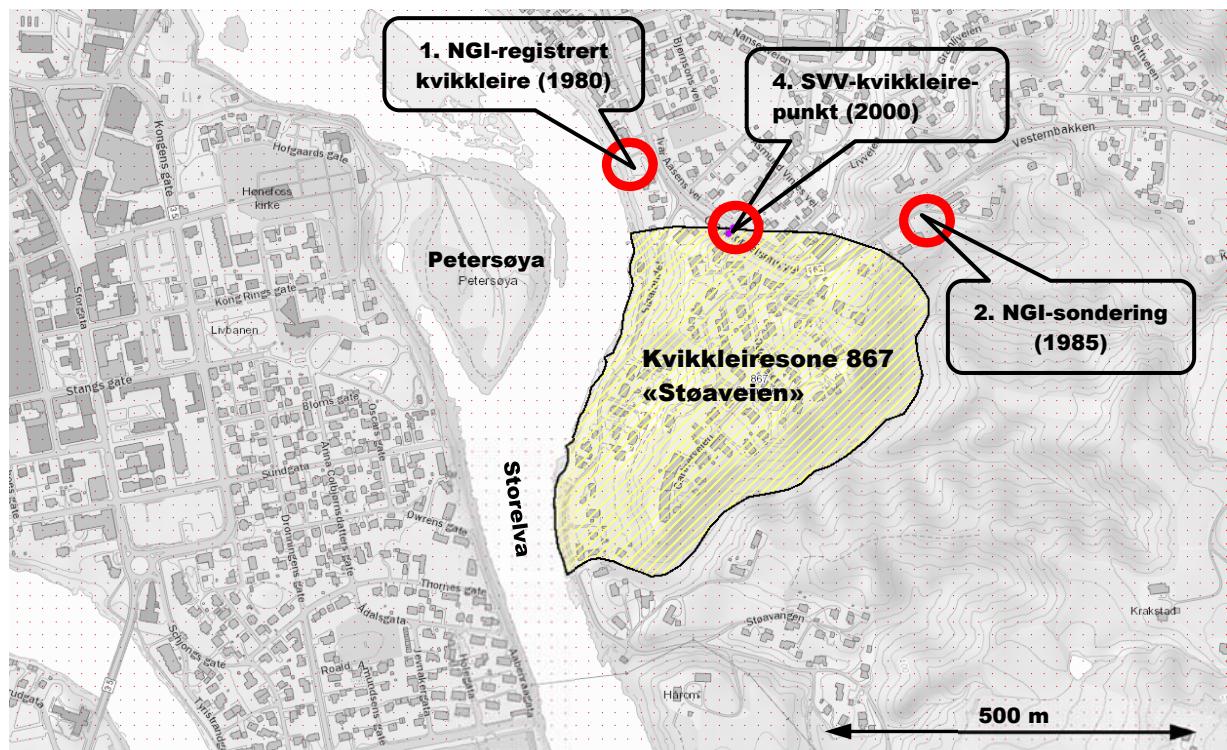
Fig. 2: Beliggenhet, utstrekning av kvikkleiresone 867 «Støaveien» (skjermpunkt NVEs skredatlas)

Det ble oppdaget/påvist kvikkleirelag i grunnen ved 9 av 10 borpunkter. Det ble tidligere indikert og påvist kvikkleireforekomster enkelte steder i området, jfr. fig. 2.

Kun undersøkelsene iht. pkt. 3 ligger innafør avgrenset kvikkleiresone. Plassering, metoder og dybder er gjengitt i vedlagt tegning V01. Beliggenhet på undersøkelsene iht. pkt. 1., 2., 4. er tegnet inn i fig. 2.

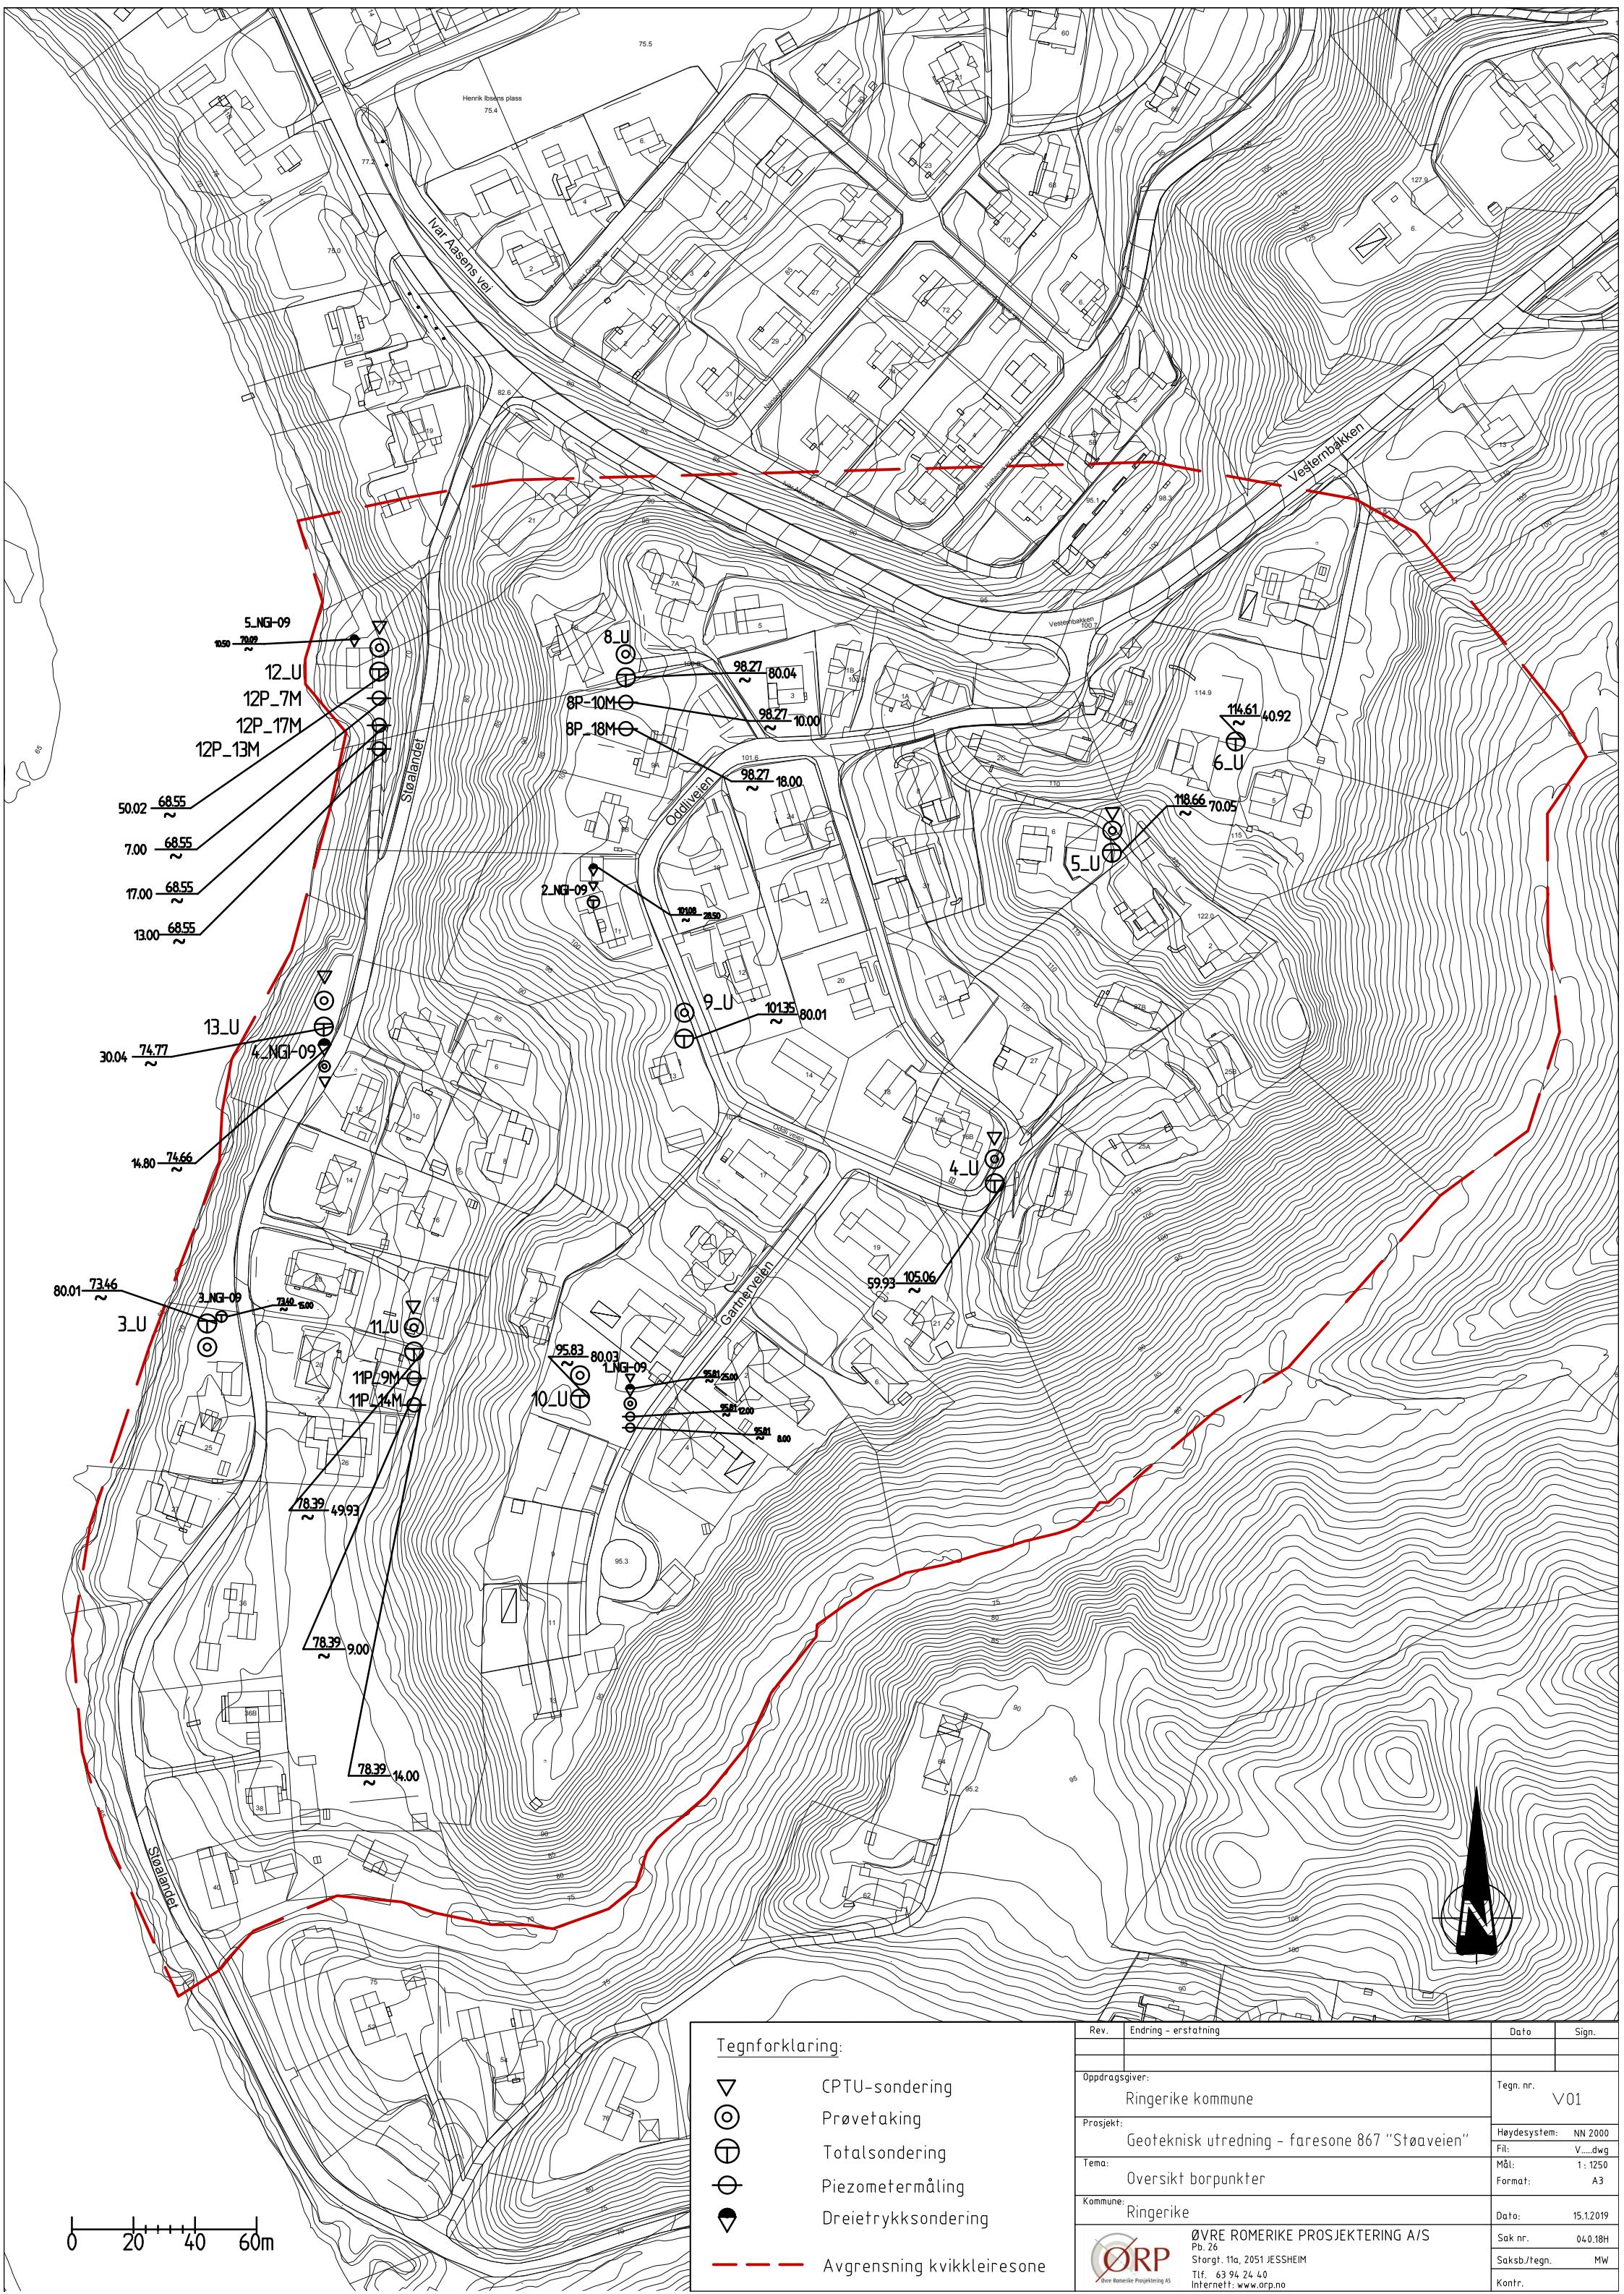
Tegning V01 Oversikt grunnundersøkelser (A3)

Borpunktene ble målt inn med GPS, og koordinatene samt metoder og detaljer er listet opp i vedlegg 1. Plassering av borpunktene er vist i tegning V01. Sonderingene er vist i tegning V02a-u. Poretrykksmålingene er vist i tegning V02v.

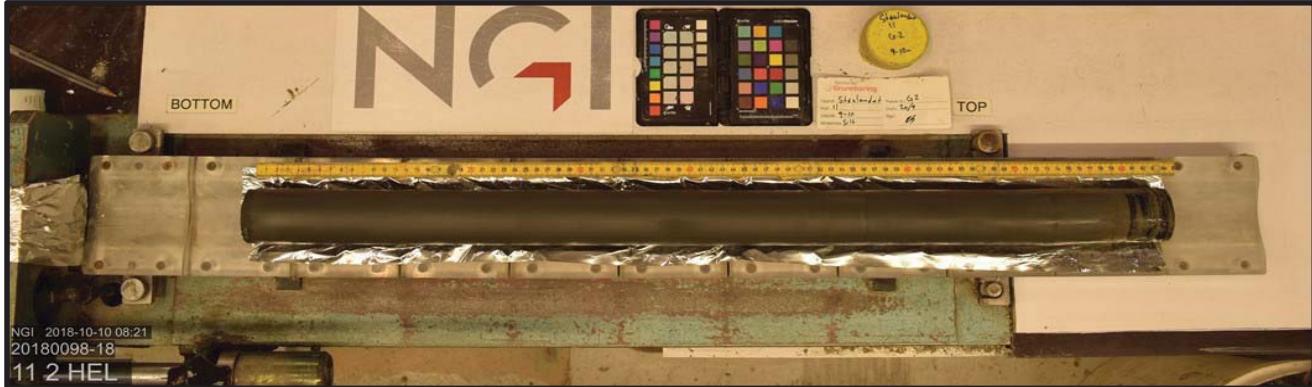
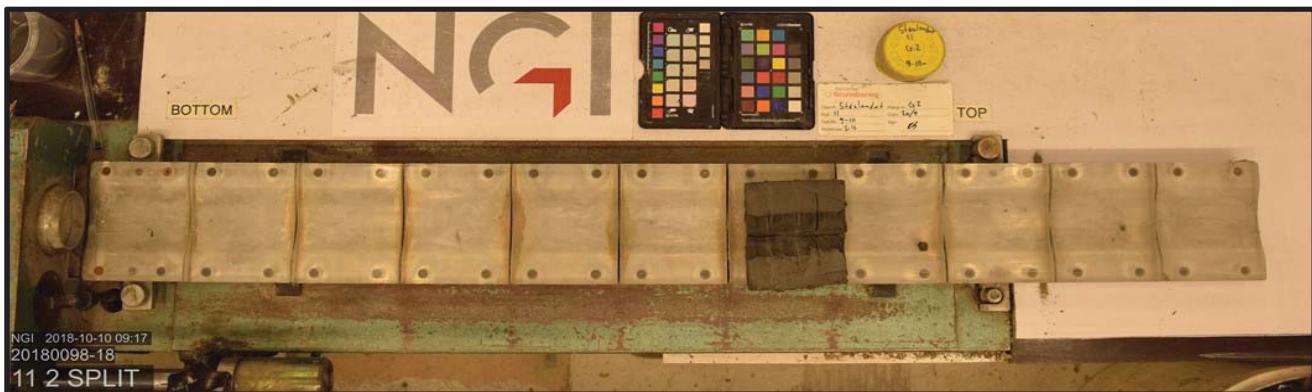
Støalandet - utredning kl-sone 95/93 Ringerike		Dokumentnr.
Visuell beskrivelse		Figurnr. XXX
Boring:	11	Dato 2018-03-09
Sylinder:	1	Tegnet av KNK/mas
Dybde [m]:	8.00	NGI
Åpningsdato	09.10.18	
Åpnet av:	JeO

Middels fast/fast LEIRE med Noen tynne siltlag på 1-1.5 cm, mørk grå (GLEY1-3/1)

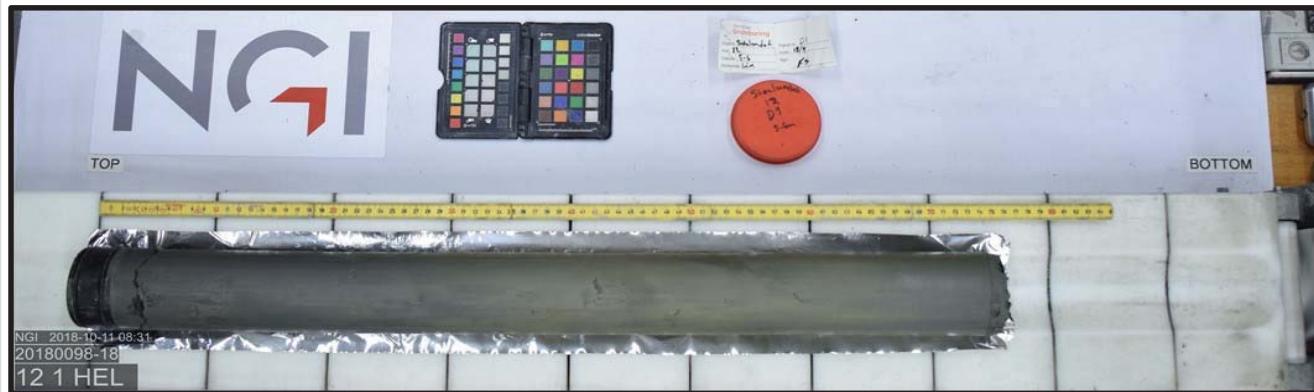
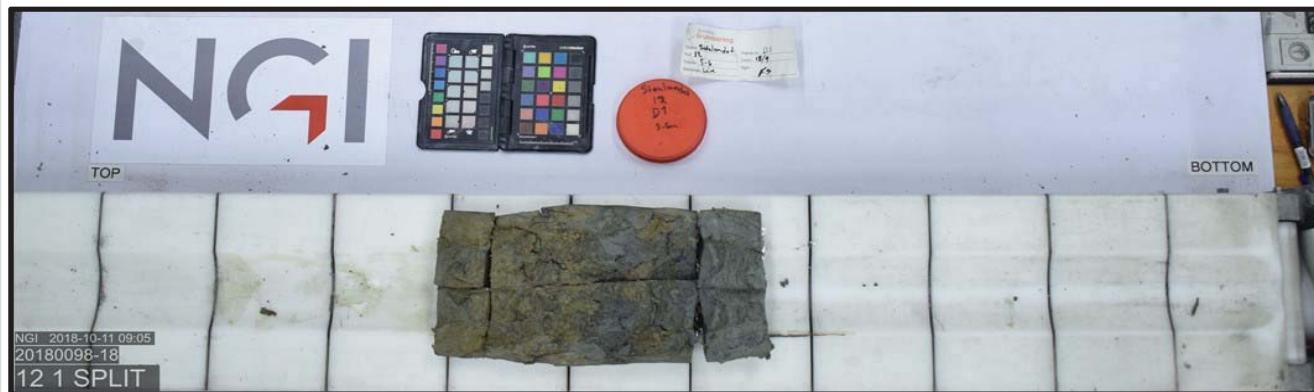
Støalandet - utredning kl-sone 95/93 Ringerike		Dokumentnr.
Visuell beskrivelse		Figurnr. XXX
Boring:	12	Dato 2018-03-09
Sylinder:	1	Tegnet av JeO/mas
Dybde [m]:	5.00	
Prøvetype:	Sylinder	
Åpningsdato	11.10.18	
Åpnet av:	JeO

Middels fast LEIRE med Noe sand,
tørrrskorpeflekker, Brungrå

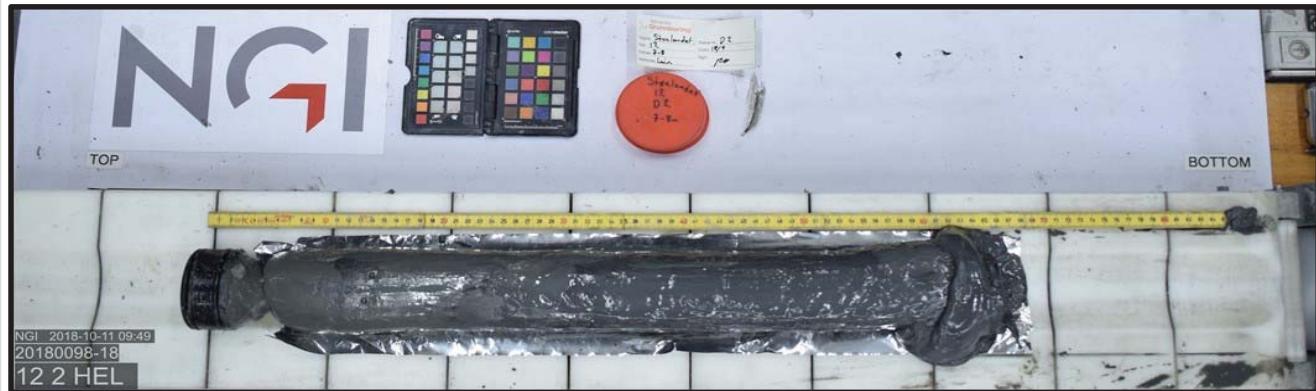
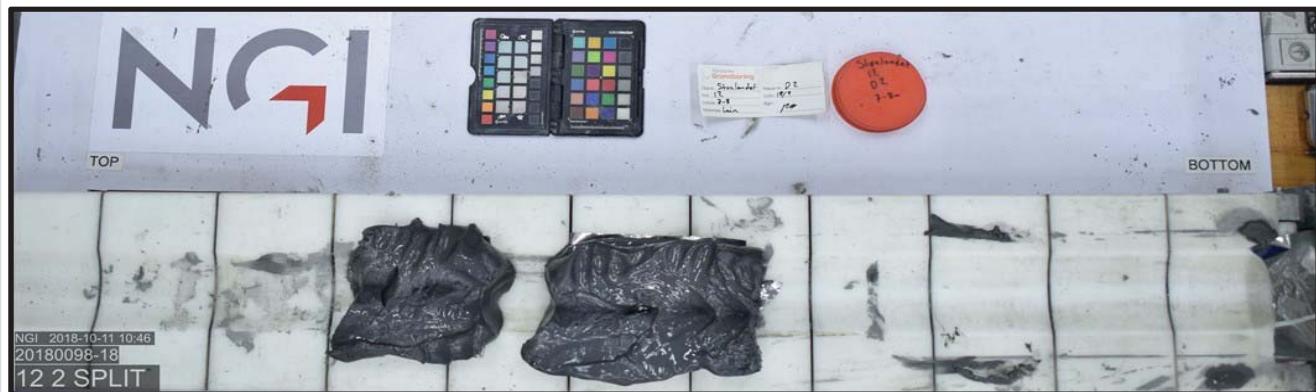
Støalandet - utredning kl-sone 95/93 Ringerike		Dokumentnr.	
Visuell beskrivelse		Figurnr. XXX	
Boring:	12	Dato 2018-03-09	
Sylinder:	2	Tegnet av JeO/mas	
Dybde [m]:	7.00

Bløt/Fast LEIRE, mørk grå (GLEY1-3/1)

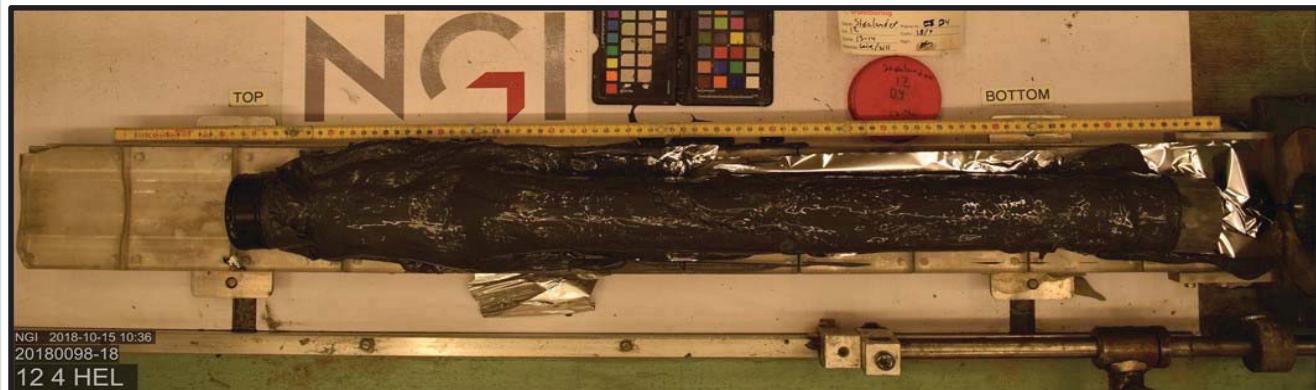
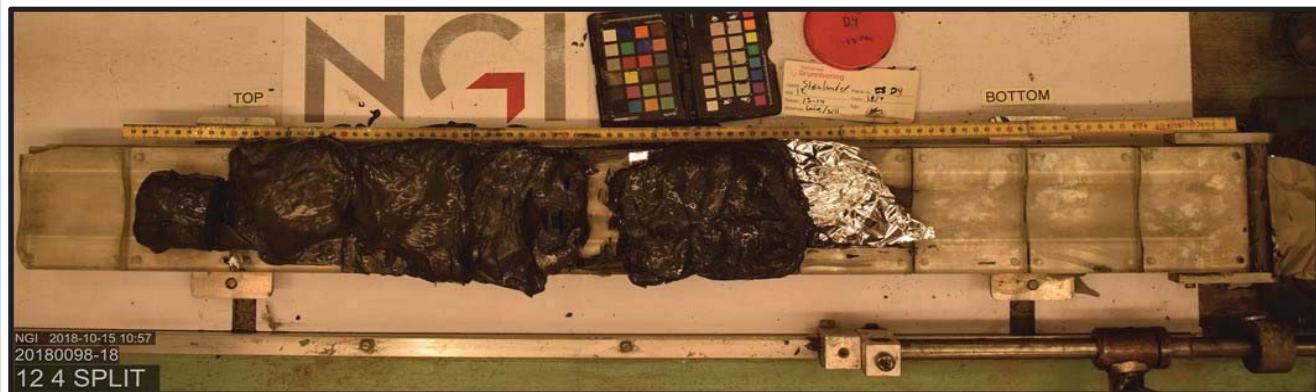
Støalandet - utredning kl-sone 95/93 Ringerike		Dokumentnr.
Visuell beskrivelse		Figurnr. XXX
Boring:	12	Dato 2018-03-09
Sylinder:	4	Tegnet av EvS/mas
Dybde [m]:	13.00	
		NGI

bløt LEIRE, kvikk, mørk grå (GLEY1-3/1)

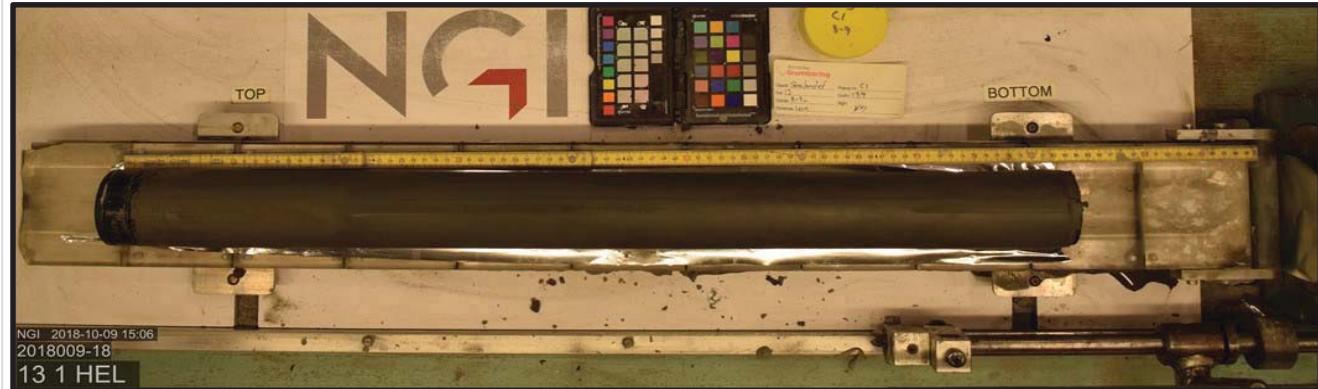
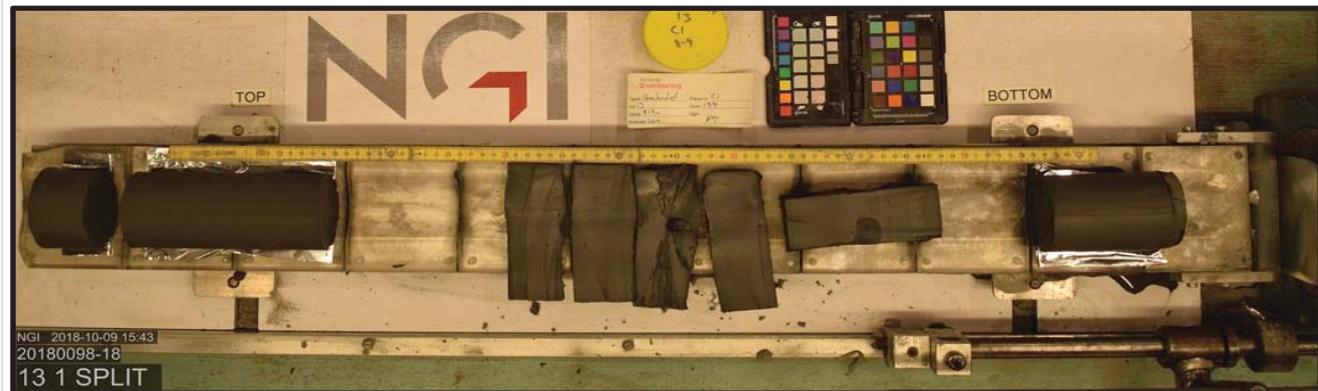
Støalandet - utredning kl-sone 95/93 Ringerike		Dokumentnr.
Visuell beskrivelse		Figurnr. XXX
Boring:	13	Dato 2018-03-09
Sylinder:	1	Tegnet av EvS/mas
Dybde [m]:	8.00	
Åpningsdato	2018-10-09	
Åpnet av:	MFa

fast LEIRE med enkelte gruskorn, mørk
grå (GLEY1-3/1)

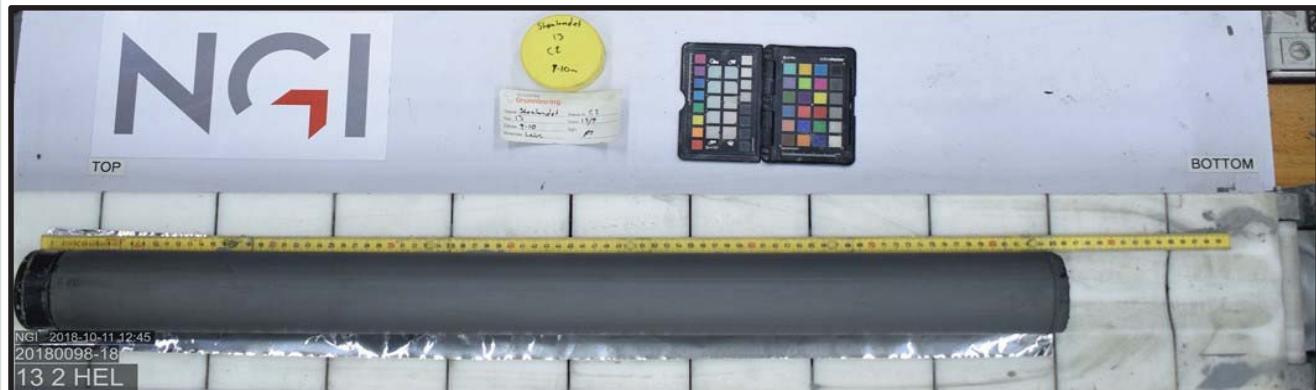
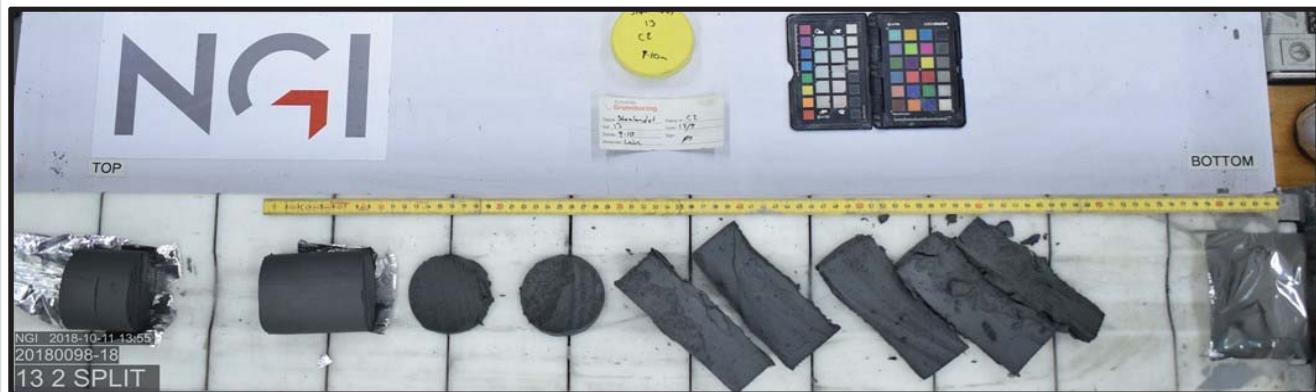
Støalandet - utredning kl-sone 95/93 Ringerike		Dokumentnr.
Visuell beskrivelse		Figurnr. XXX
Boring:	13	Dato 2018-03-09
Sylinder:	2	Tegnet av EvS/mas
Dybde [m]:	9.00	
Prøvetype:	Sylinder	
Åpningsdato	2018-10-11	
Åpnet av:	MFa

fast LEIRE med noe sand, mørk grå
(GLEY1-3/1)

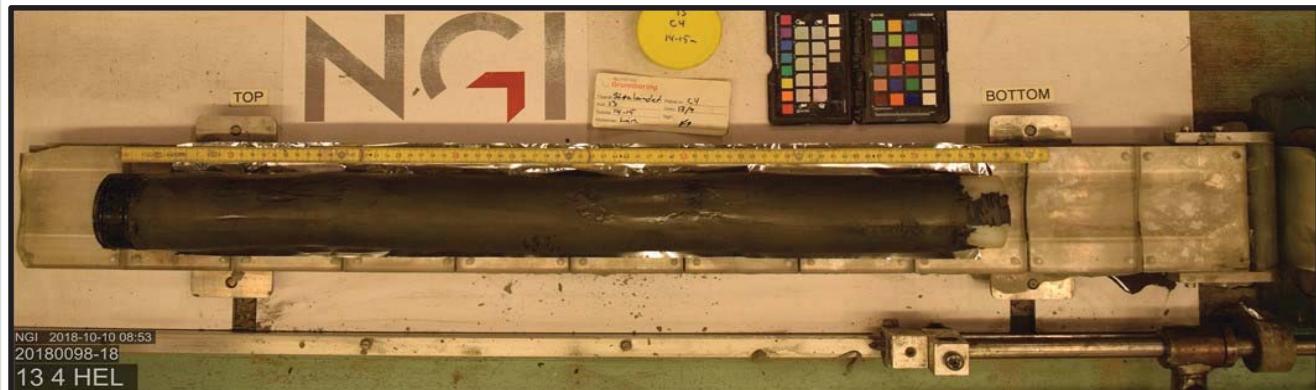
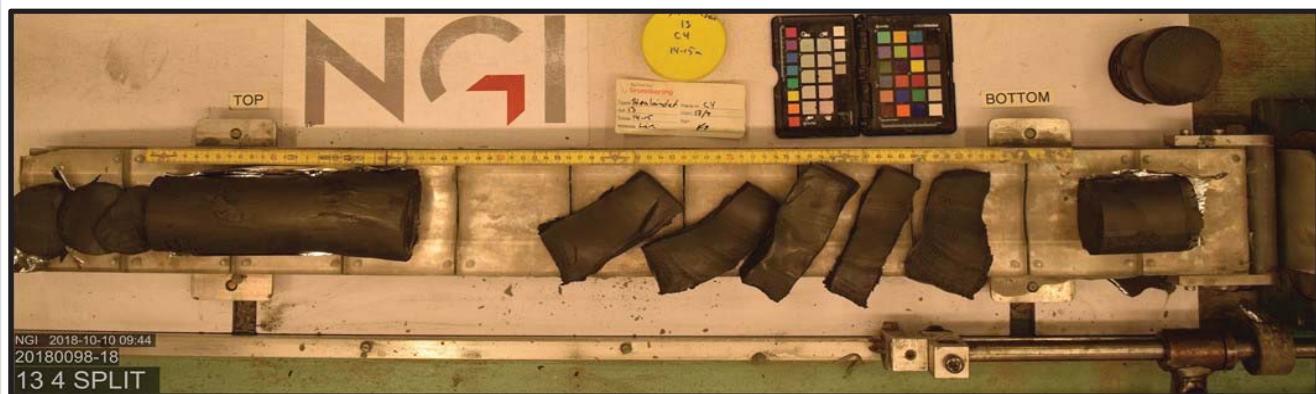
Støalandet - utredning kl-sone 95/93 Ringerike		Dokumentnr.
Visuell beskrivelse		Figurnr. XXX
Boring:	13	Dato 2018-03-09
Sylinder:	4	Tegnet av EvS/mas
Dybde [m]:	14.00	
Prøvetype:	Sylinder	
Åpningsdato	2018-10-10	
Åpnet av:	MFa

middels fast til fast LEIRE med noe sand i bunn, mørk grå (GLEY1-3/1)

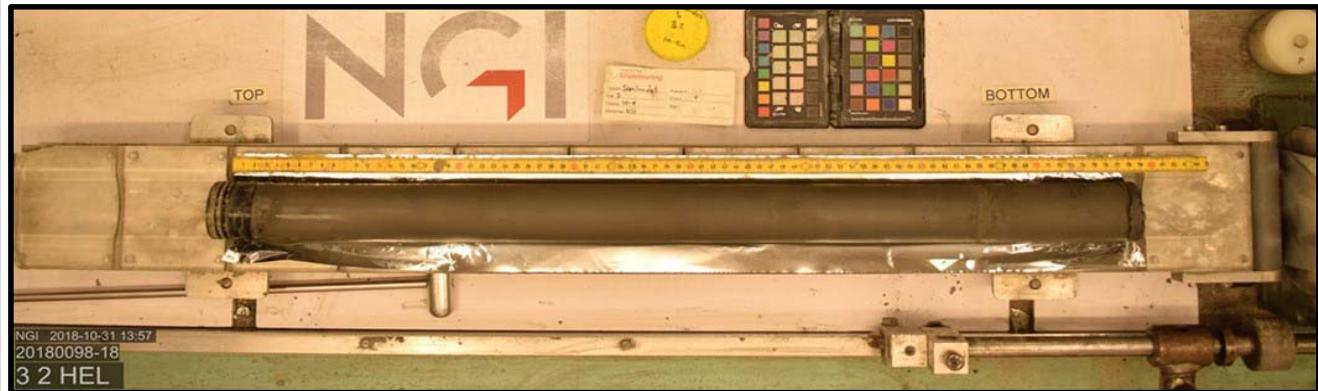
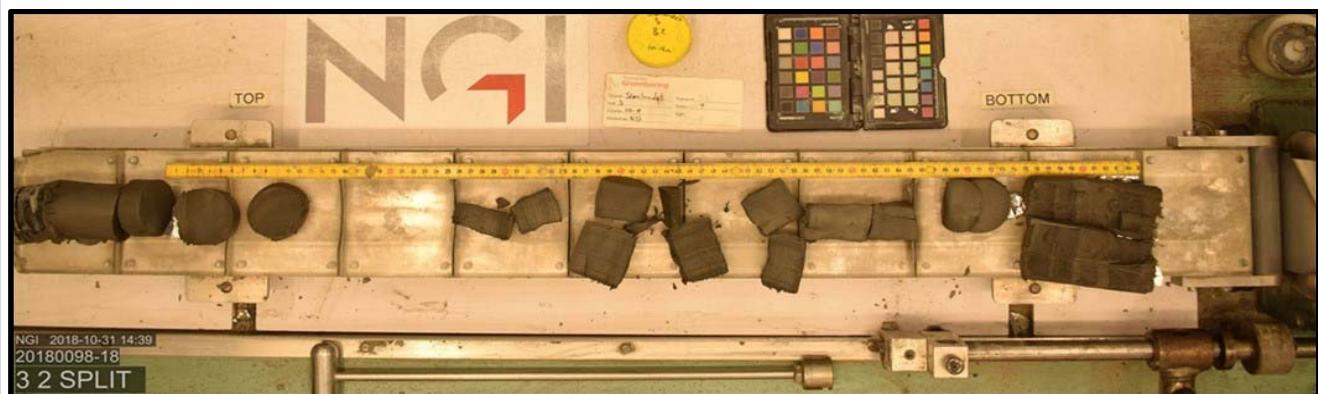
Støalandet - utredning kl-sone 95/93 Ringerike		Dokumentnr.
Visuell beskrivelse		Figurnr. XXX
Boring:	3	Dato 2018-03-09
Sylinder:	2	Tegnet av EvS/JRB
Dybde [m]:	10.00

fast til middels fast LEIRE med enkelte
finsandlag i bunn, noen siltlag gjennom
hele prøven, mørk grå (GLEY1-3/1)

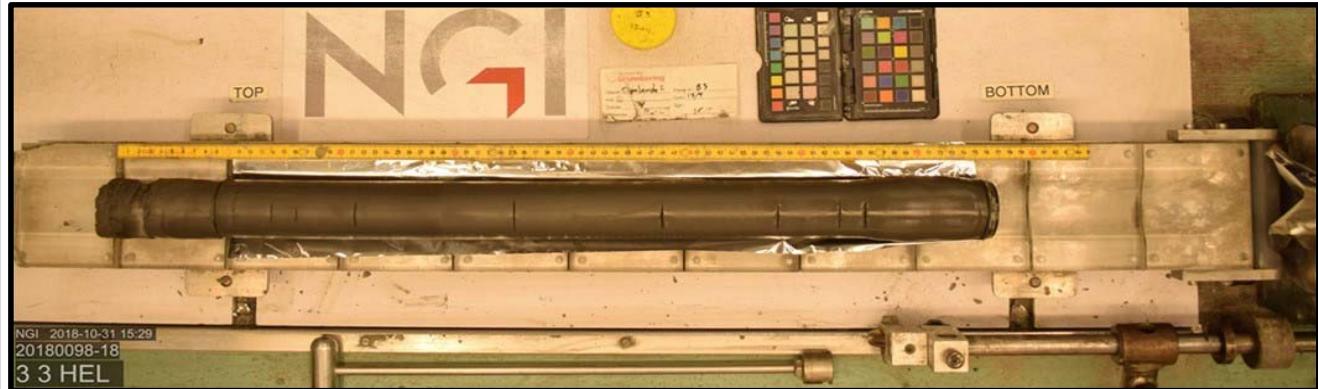
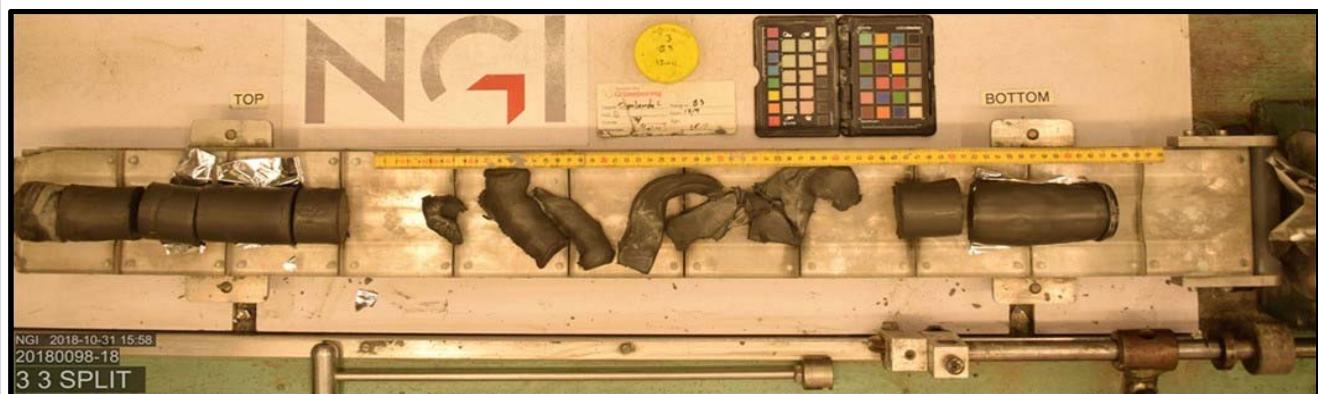
synlig overgang fra fast til bløt leire

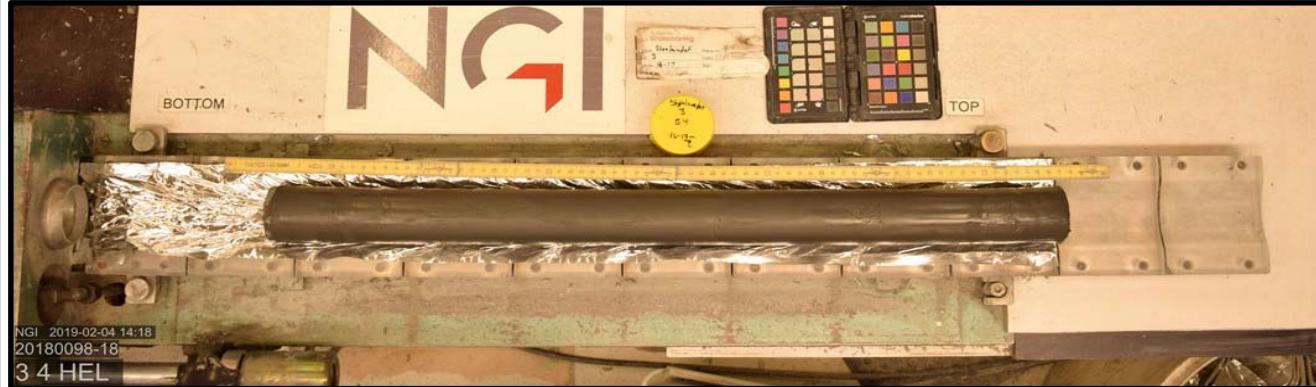
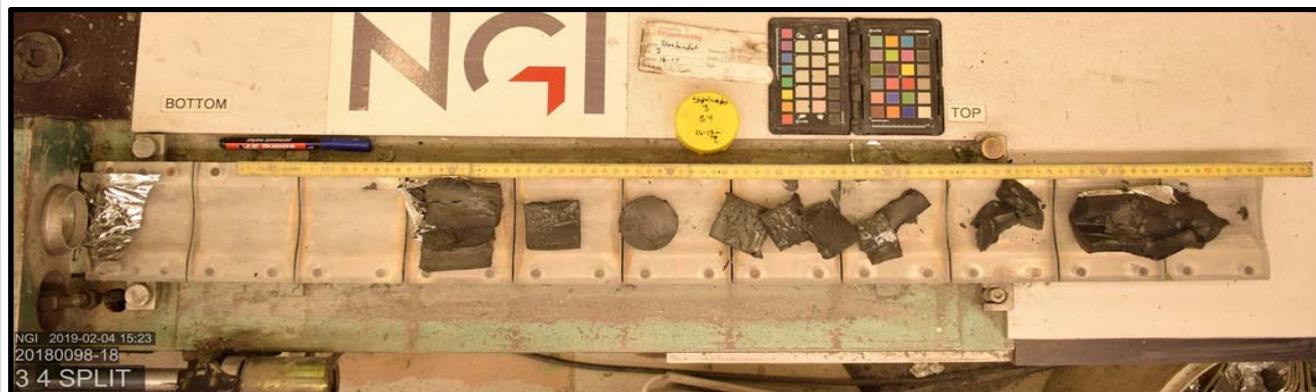
Støalandet - utredning kl-sone 95/93 Ringerike		Dokumentnr.
Visuell beskrivelse		Figurnr. XXX
Boring:	3	Dato 2018-03-09
Sylinder:	4	Tegnet av EvS/JRB
Dybde [m]:	16.00	
Prøvetype:	Sylinder	
Åpningsdato	2018-11-07	
Åpnet av:	PGO

middels fast til fast siltig LEIRE, KVIKK
med noen sandlag, mørk grå (GLEY1-
3/1)

Foto 1: Hel prøve

Foto 2: Splittet

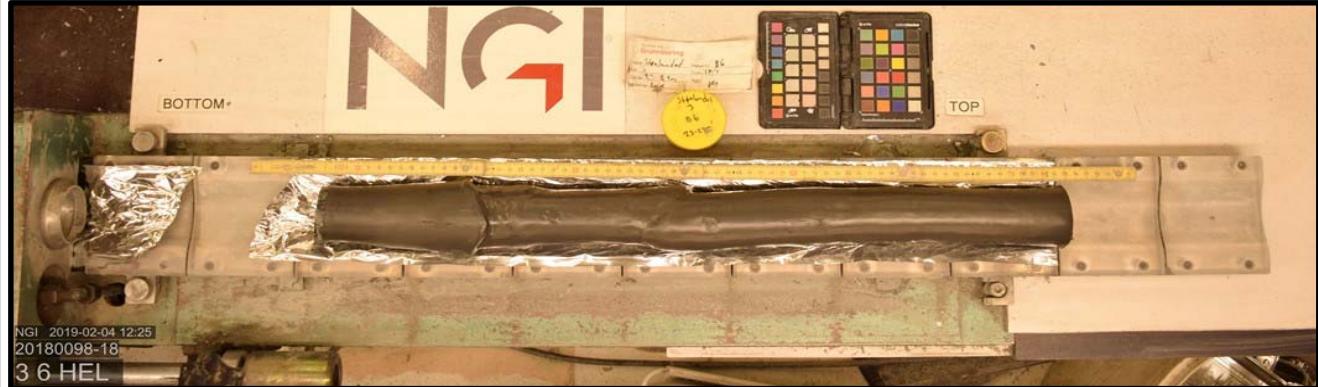
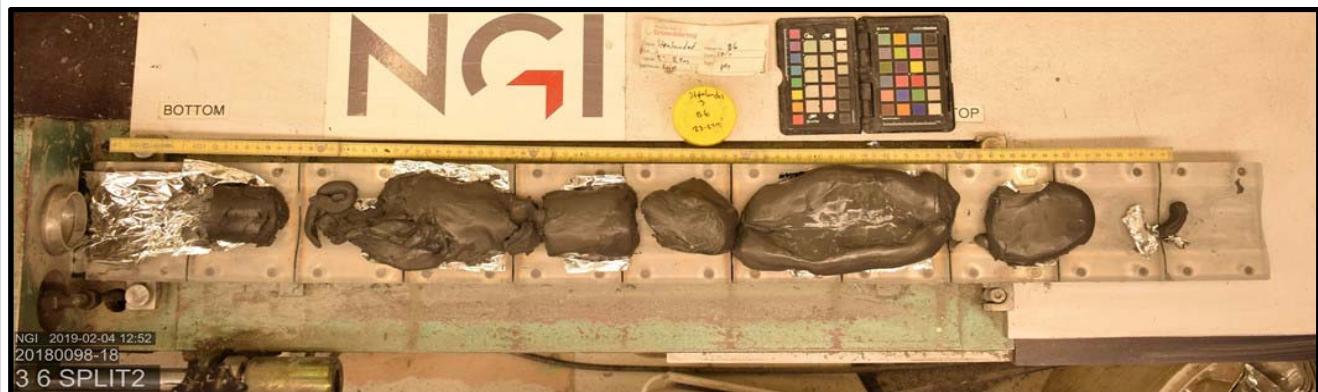
Støalandet - utredning kl-sone 95/93 Ringerike		Dokumentnr.
Visuell beskrivelse		Figurnr. XXX
Boring:	3	Dato 2018-03-09
Sylinder:	6	Tegnet av EvS/JRB
Dybde [m]:	23.00	
Prøvetype:	Sylinder	
Åpningsdato	2018-11-07	
Åpnet av:	OKH

Foto 1: Hel prøve

Foto 2: Splittet

Enaks og avanserte utgår, prøven synker sammen

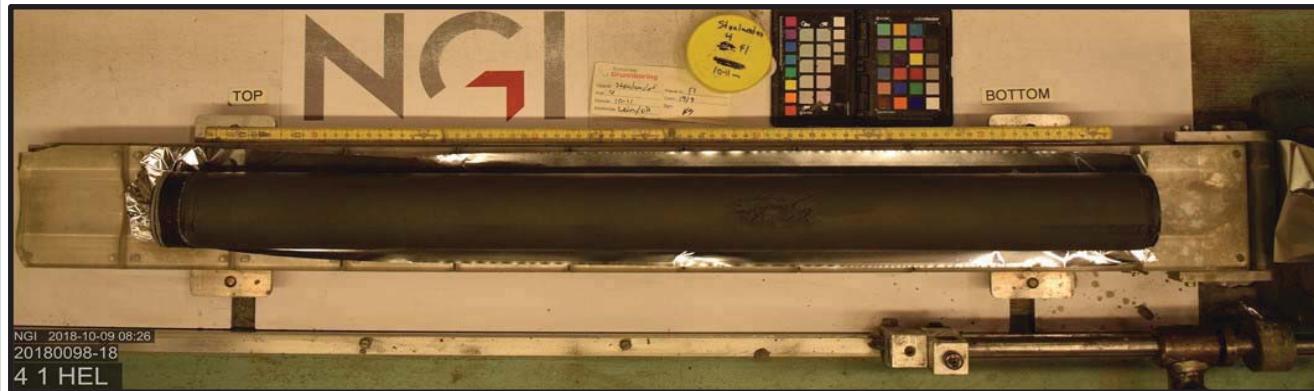
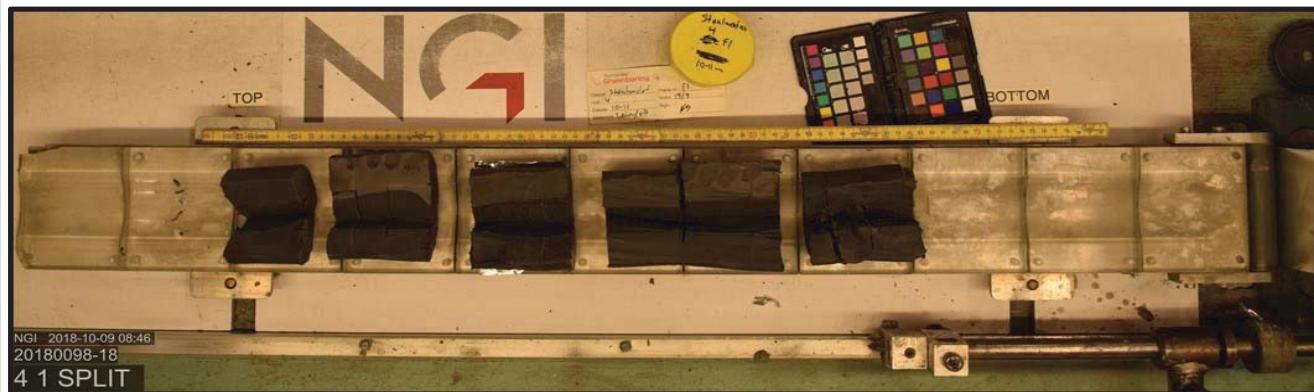
Støalandet - utredning kl-sone 95/93 Ringerike		Dokumentnr.
Visuell beskrivelse		Figurnr. XXX
Boring:	4	Dato 2018-03-09
Sylinder:	1	Tegnet av EvS/mas
Dybde [m]:	10.00	
Prøvetype:	Sylinder	
Åpningsdato	2018-10-09	
Åpnet av:	KrH

fast LEIRE med noen tynne siltlag,
enkelte leirklumper, mørk grå (GEY1-
3/1)

Foto 1: Hel prøve

Foto 2: Splittet

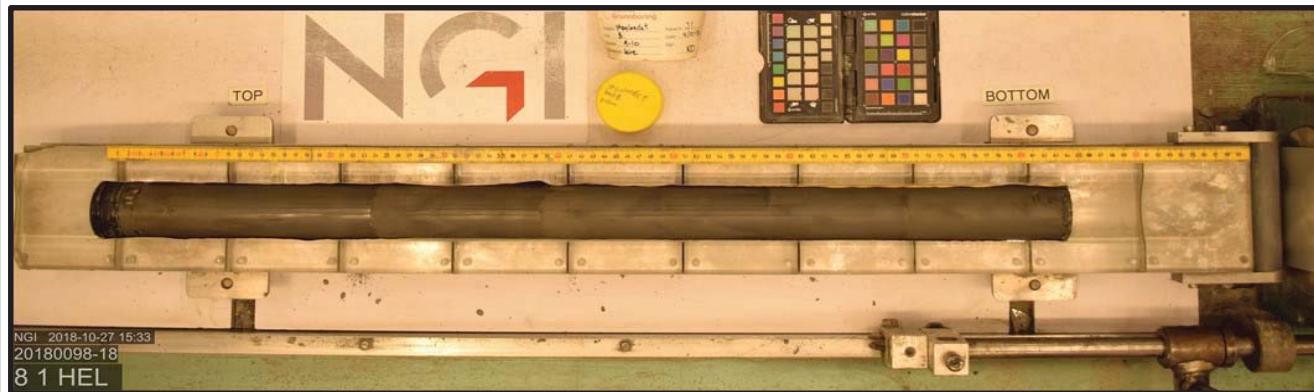
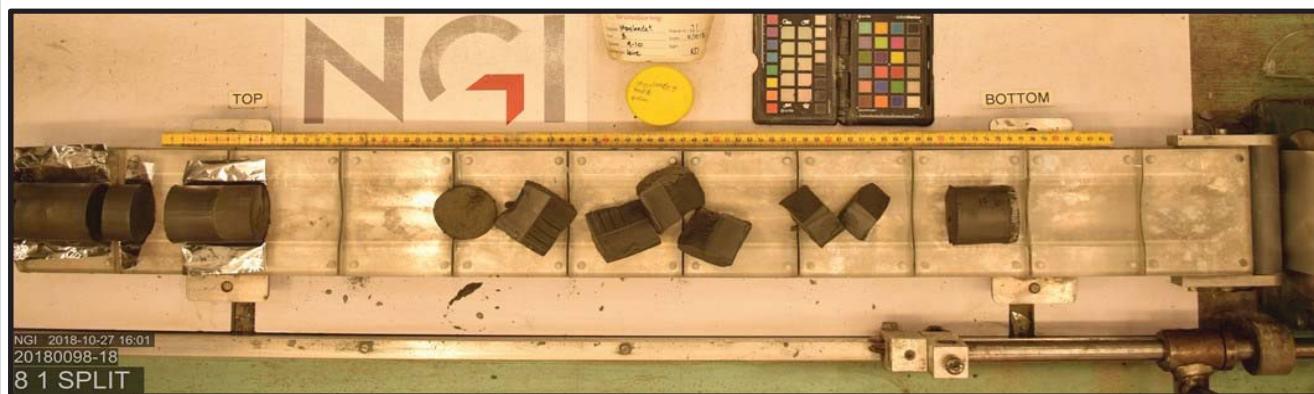
Støalandet - utredning kl-sone 95/93 Ringerike		Dokumentnr.
Visuell beskrivelse		Figurnr. XXX
Boring:	8	Dato 2018-03-09
Sylinder:	1	Tegnet av JeO/mas
Dybde [m]:	9.00	
Åpningsdato	27.10.2018	
Åpnet av:	Evs

fast til middels fast LEIRE med noen tynne silt - og finsandlag, mørk grå (GLEY1-3/1)

Foto 1: Hel prøve

Foto 2: Splittet

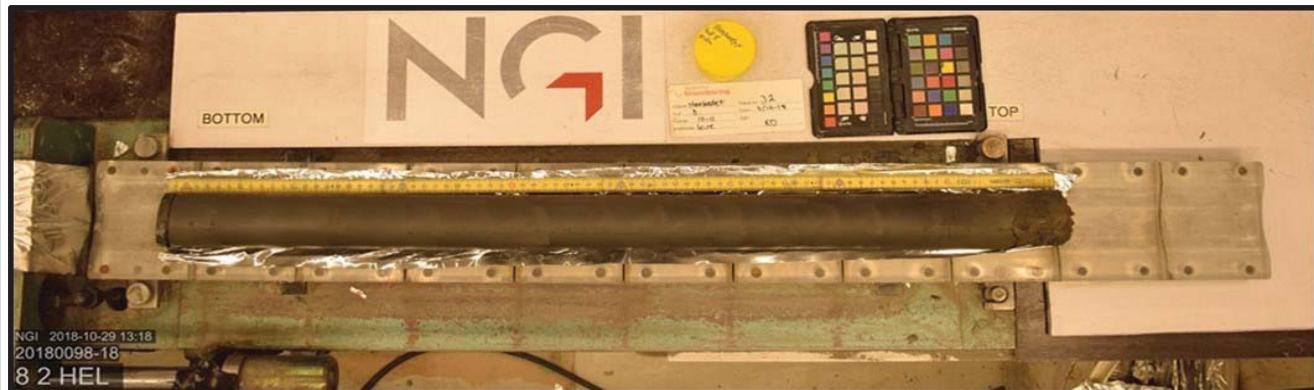
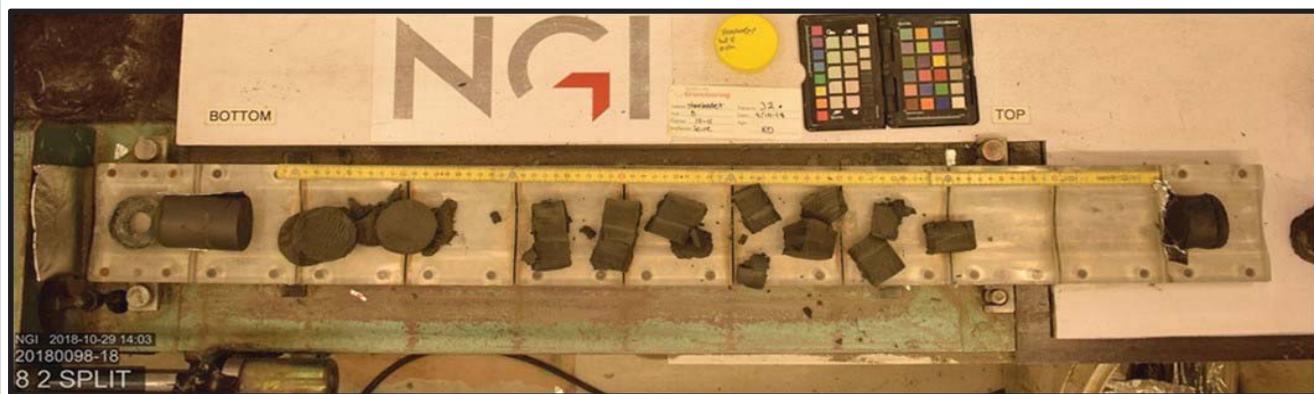
Støalandet - utredning kl-sone 95/93 Ringerike		Dokumentnr.	
Visuell beskrivelse		Figurnr. XXX	
Boring:	8	Dato 2018-03-09	
Sylinder:	2	Tegnet av JeO/mas	
Dybde [m]:	10.00

fast LEIRE med noen siltlag og finsandlag, mørk grå (GLEY1-3/1)

Foto 1: Hel prøve

Foto 2: Splittet

Siltige lag gjør prøven oppsprukket, som gjør det vanskelig å finne egnede segmenter

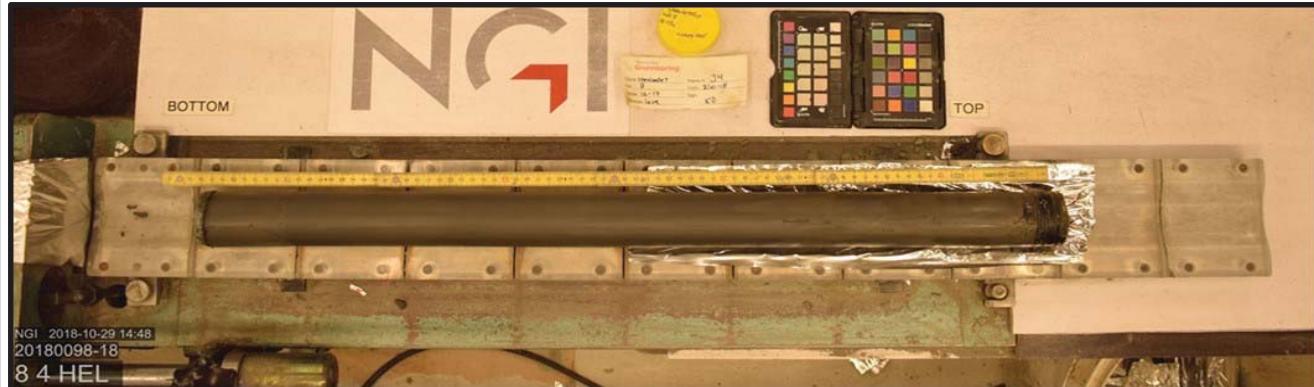
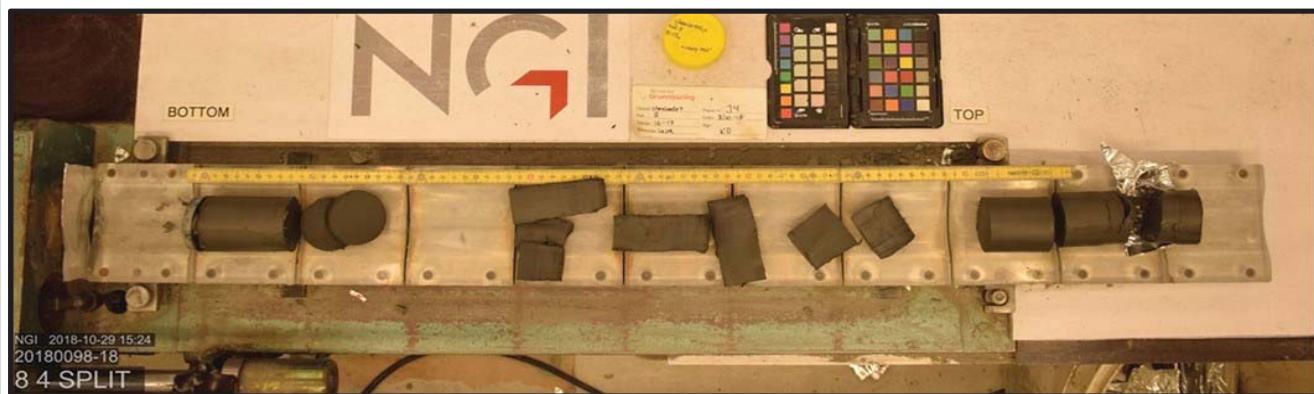
Støalandet - utredning kl-sone 95/93 Ringerike		Dokumentnr.
Visuell beskrivelse		Figurnr. XXX
Boring:	8	Dato 2018-03-09
Sylinder:	4	Tegnet av JeO/mas
Dybde [m]:	16.00	
Prøvetype:	Sylinder	
Åpningsdato	29.10.2018	
Åpnet av:	MFa

middels fast LEIRE med enkelte siltlag,
mørk grå (GLEY1-3/1)

Foto 1: Hel prøve

Foto 2: Splittet

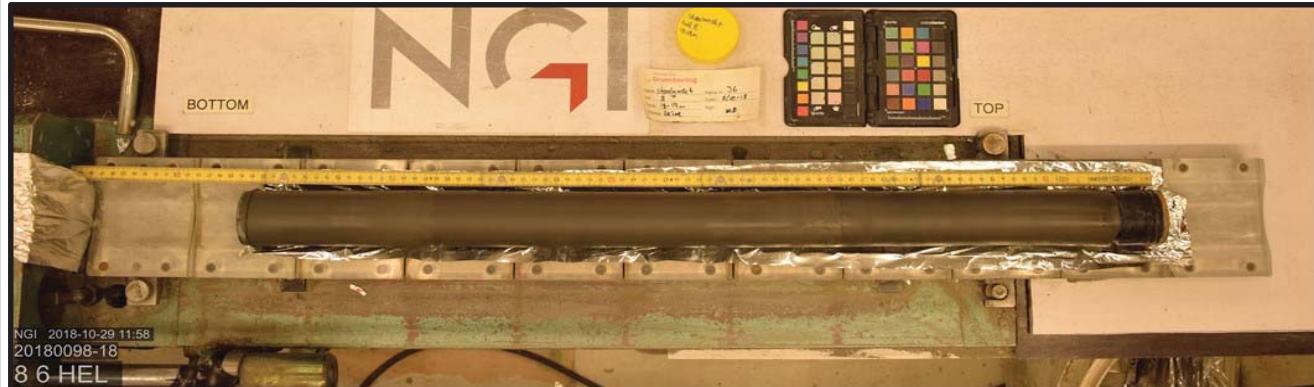
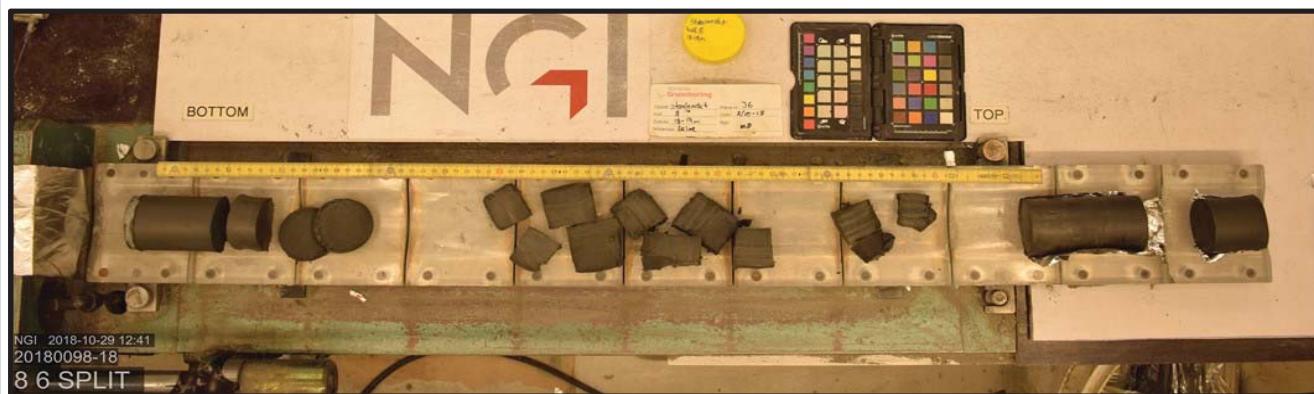
Støalandet - utredning kl-sone 95/93 Ringerike		Dokumentnr.	
Visuell beskrivelse		Figurnr. XXX	
Boring:	8	Dato 2018-03-09	
Sylinder:	6	Tegnet av JeO/mas	
Dybde [m]:	18.00

middels fast LEIRE med noen siltlag fra midten til bunn, mørk grå (GLEY1-3/1)

Foto 1: Hel prøve

Foto 2: Splittet

Siltlag gjør prøven oppsprukket enkelte steder, som gjør det vanskelig å finne uforstyrrede segmenter
