GEOTEKNISK DATARAPPORT

Rapport nr.: 1	Vår ref.: 040.18H/MW	Dato: 15.01.2019	Rev. nr.: 0
Til:	Ringerike kommune	NVE	
Oppdrag:	Geoteknisk utredning kvikkleirefaresone 867 «Støaveien»		
Emne:	Grunnundersøkelser - Datarapport		
Revisjon:			
Tiltaksklasse	-		Sign.
Oppdragsgiver:	Ringerike kommune		
Utarbeidet av:	Marco Wendt	Siv. ing./M.Sc., geotekniker	
Kontrollert av:	Ismail Aricigil	Siv. ing., Senior geotekniker

Det har blitt utført geotekniske grunnundersøkelser i av NVE registrert kvikkleiresone nr. 867 «Støaveien» på Hønefoss i Ringerike kommune.

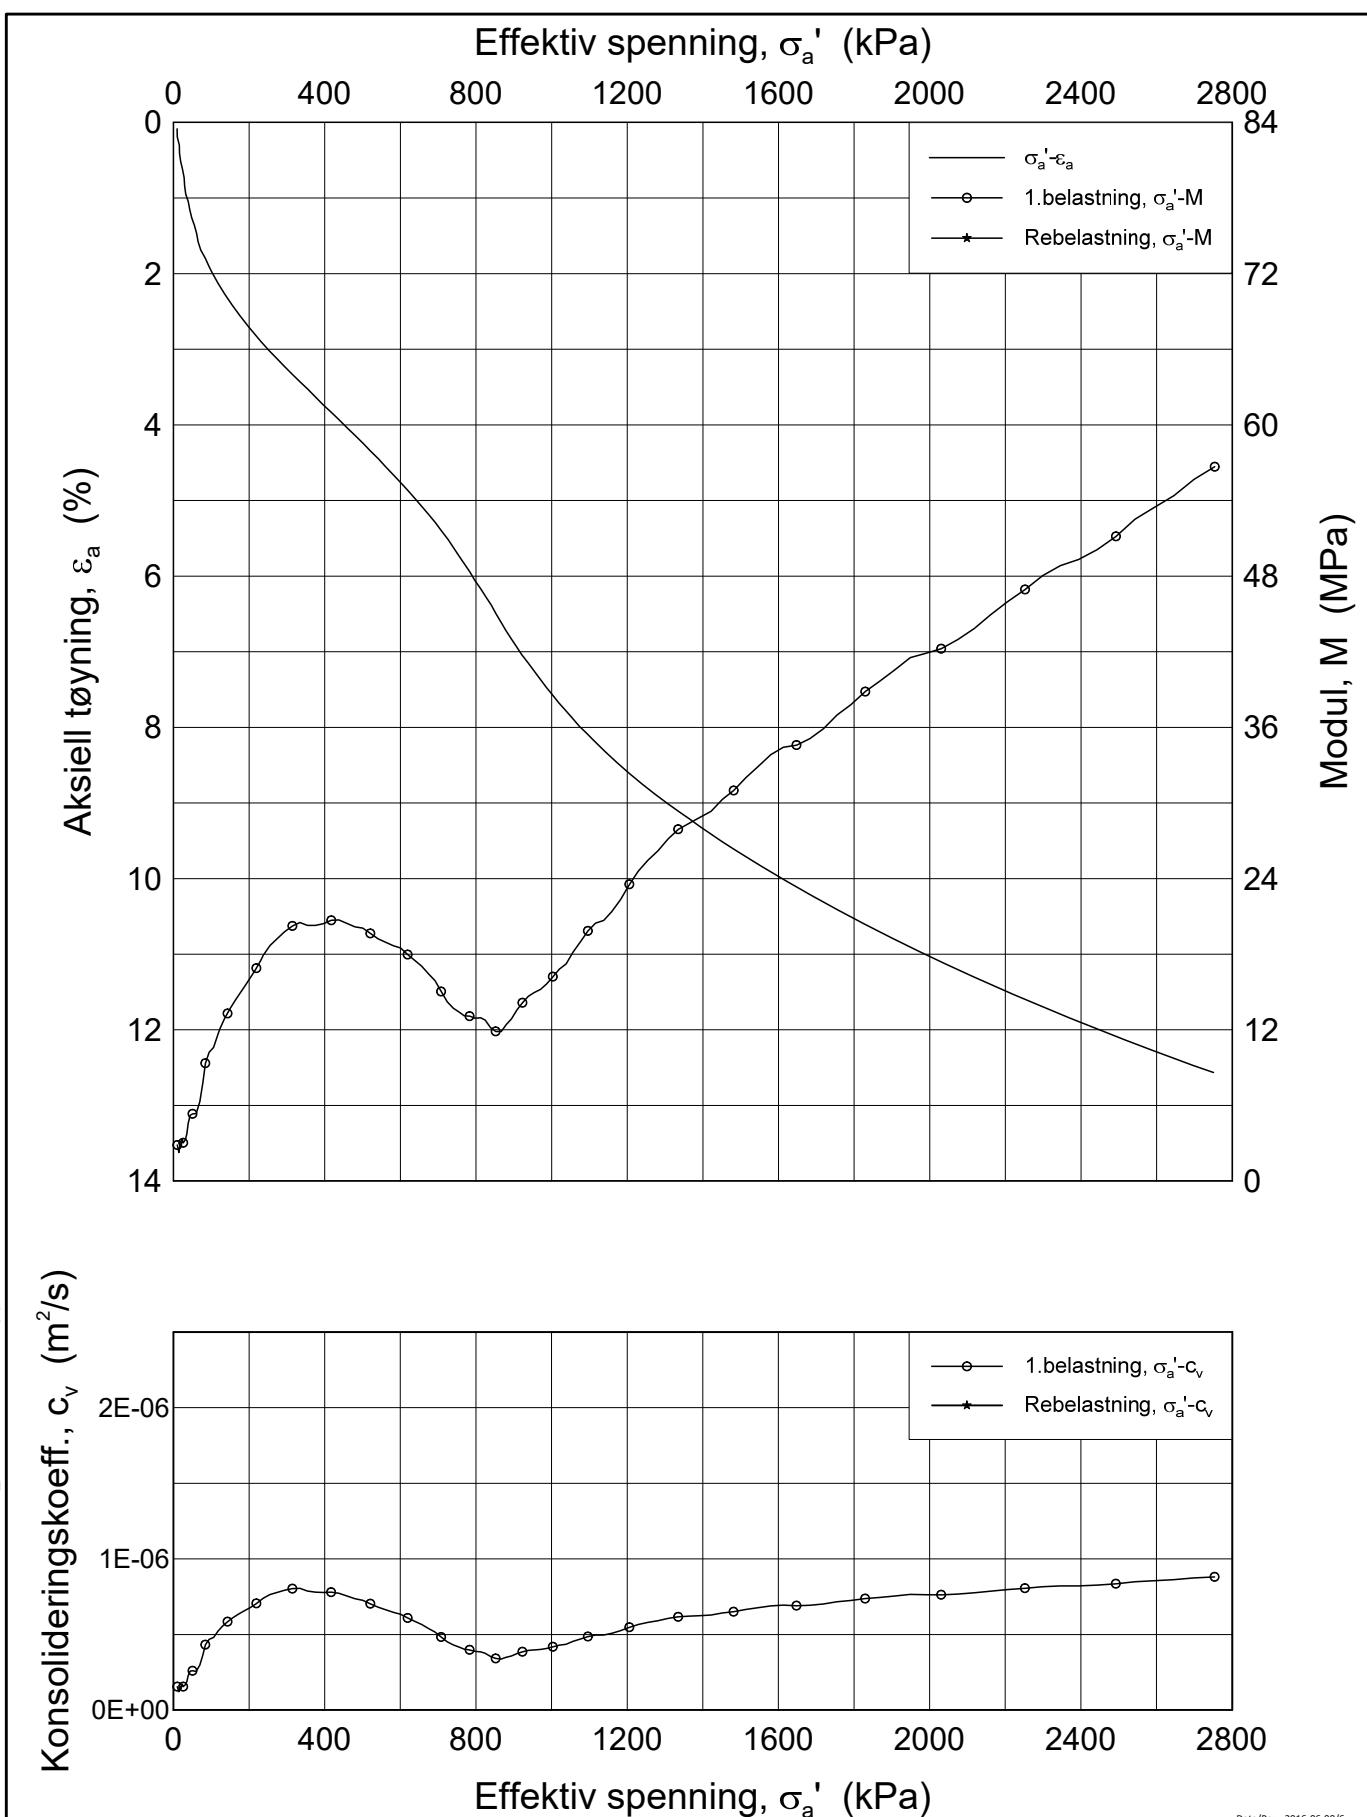
Støalandet		Dokument nr. 20180098-18-01-R
Ødometer test (CRSC)		Figur nr. XX.XX
Borhull: 3	Sylinder: 4	Dybde = 16.35 m
Del: A		$p'_0 = 163.0 \text{ kPa}$
Test: 2		$w_i = 24.9 \%$
		$\gamma_i = 20.40 \text{ kN/m}^3$
		Tegnet av / Kontr. JRB / GS

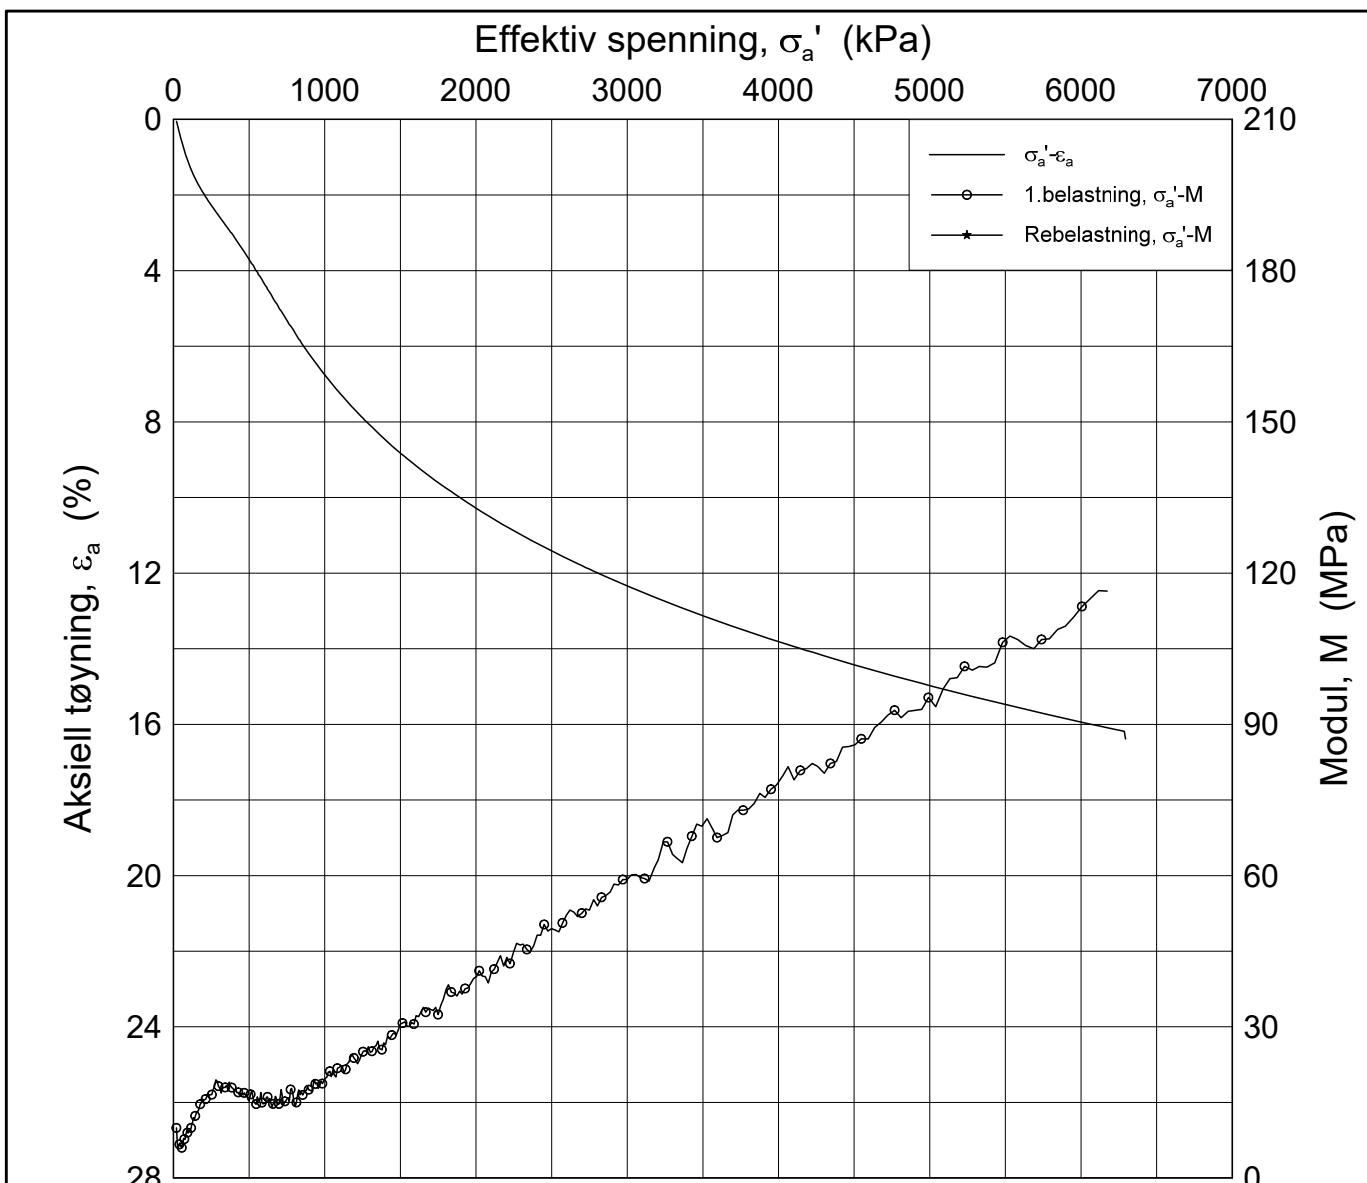
Støalandet		Dokument nr. 20180098-18
Ødometer test (CRSC)		Figur nr. XX.XX
Borhull: 8	Sylinder: 1	Dybde = 9.28 m
Del: A		$p_0' = 93.0 \text{ kPa}$
Test: 1		$w_i = 28.4 \%$
		$\gamma_i = 19.67 \text{ kN/m}^3$
		Date/Rev.: 2016-06-08/6
		Tegnet av / Kontr. FP/GS

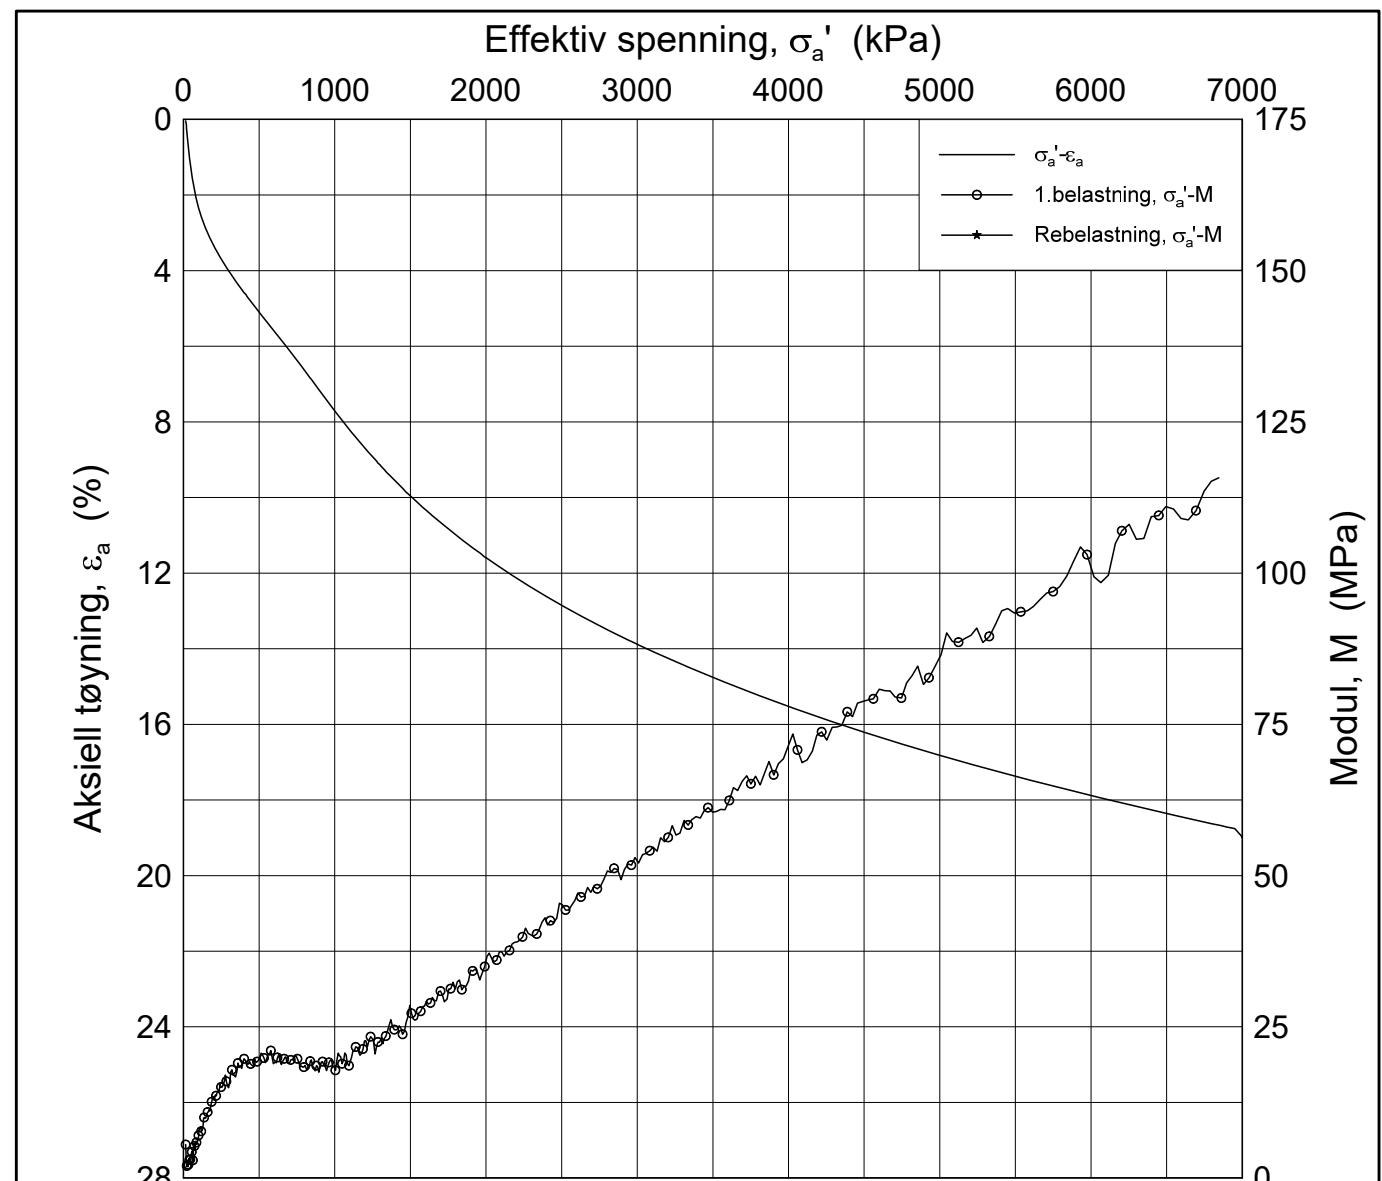
Støalandet		Dokument nr. 20180098-18
Ødometer test (CRSC)		Figur nr. XX.XX
Borhull: 8	Sylinder: 3	Dybde = 15.5 m
Del: A		$p_0' = 155.0$ kPa
Test: 1		$w_i = 30.3$ %
		$\gamma_i = 19.58$ kN/m ³

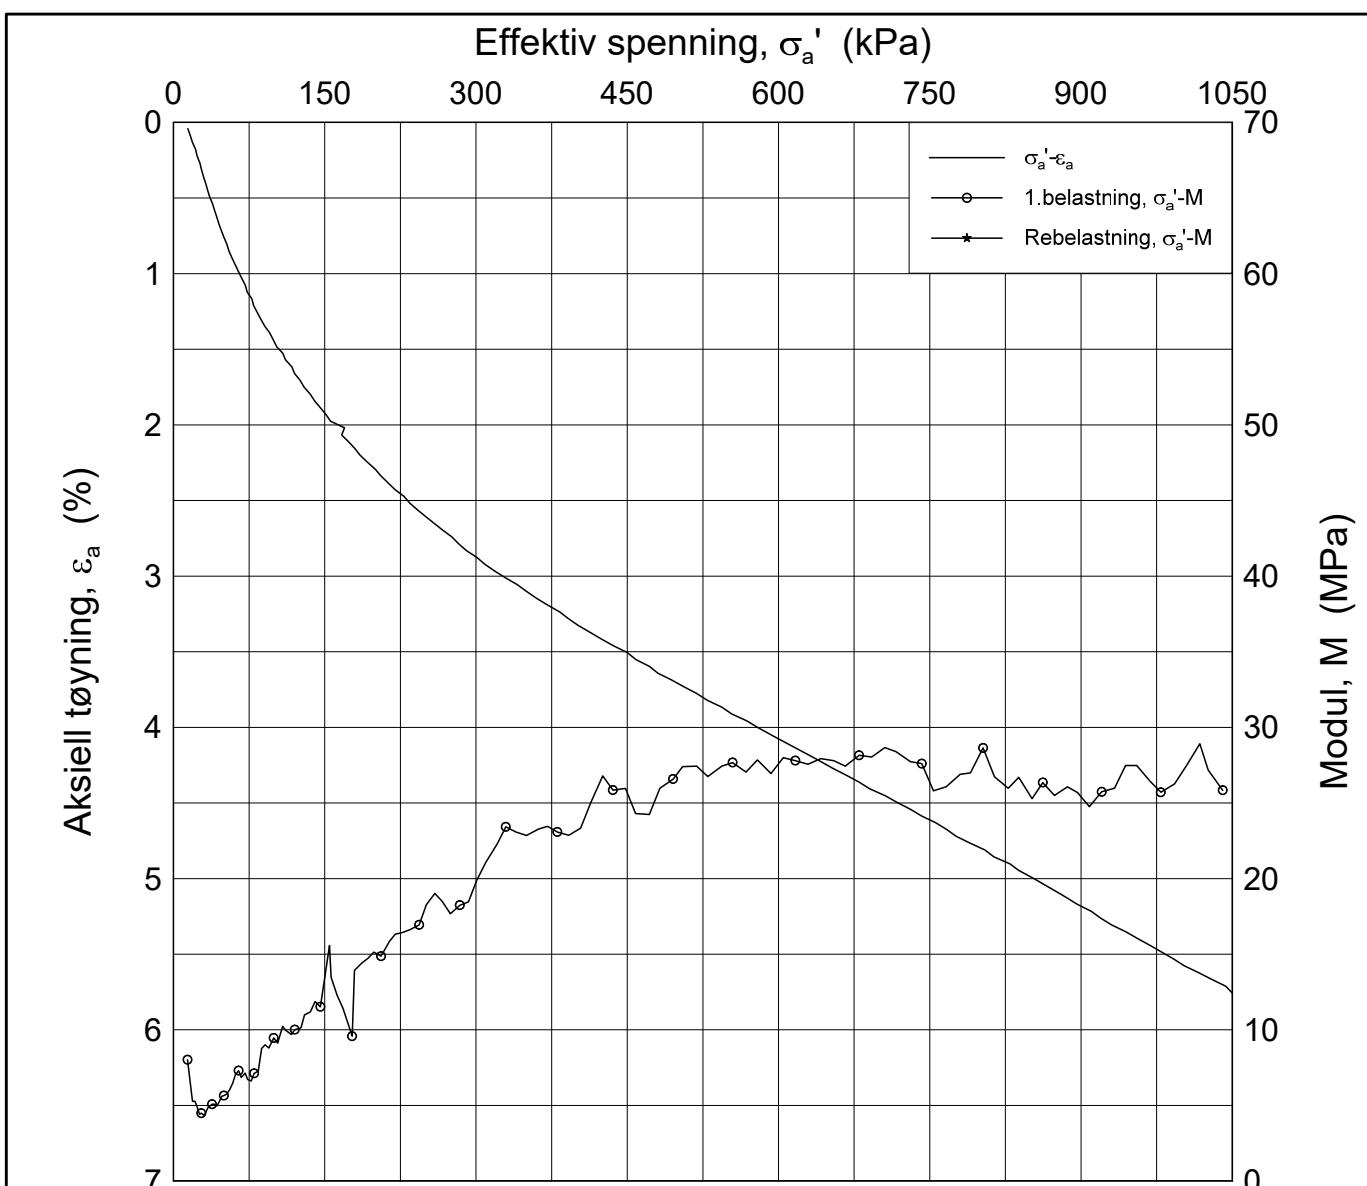
Støalandet	Dokument nr. 2018098-18-01-R
Ødometer test (CRSC)	Figur nr. XX.XX
Borhull: 10	Dato 2018-11-23
Sylinder: 5	Tegnet av / Kontr. FP/GS
Del: A	
Test: 1	
	NGI

$$\begin{aligned}
 \text{Dybde} &= 29.5 \text{ m} \\
 p_0' &= 295.0 \text{ kPa} \\
 w_i &= 25.0 \% \\
 \gamma_i &= 20.31 \text{ kN/m}^3
 \end{aligned}$$

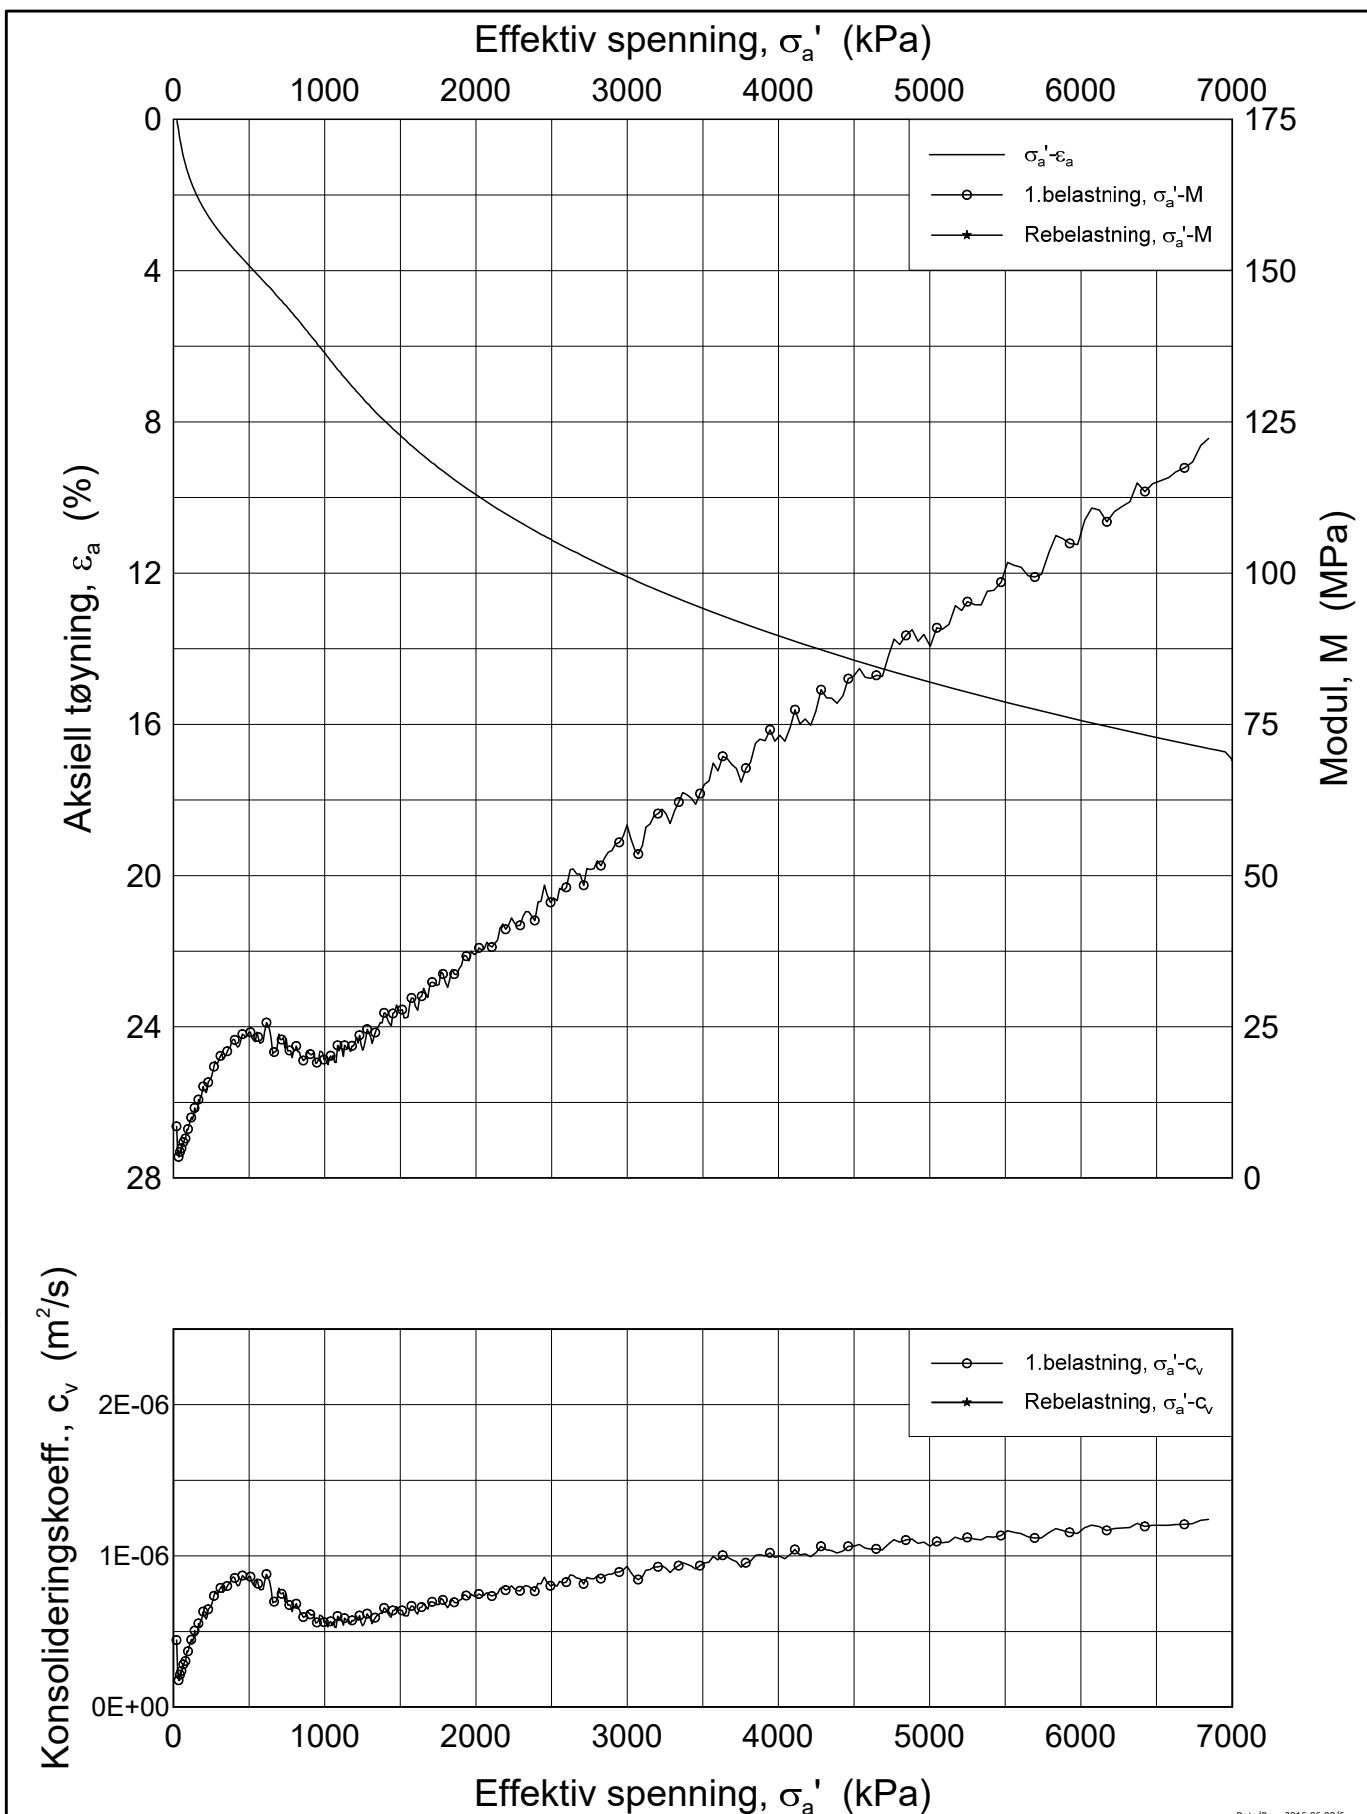
Støalandet	Dokument nr. 20180098-18
Ødometer test (CRSC)	Figur nr. XX.XX
Borhull: 10	Dato 2018-11-23
Sylinder: 5	Tegnet av / Kontr. JRB / GS
Del: A	
Test: 2	
	NGI

$$\begin{aligned}
 \text{Dybde} &= 29.5 \text{ m} \\
 p_0' &= 295.0 \text{ kPa} \\
 w_i &= 29.0 \% \\
 \gamma_i &= 19.70 \text{ kN/m}^3
 \end{aligned}$$

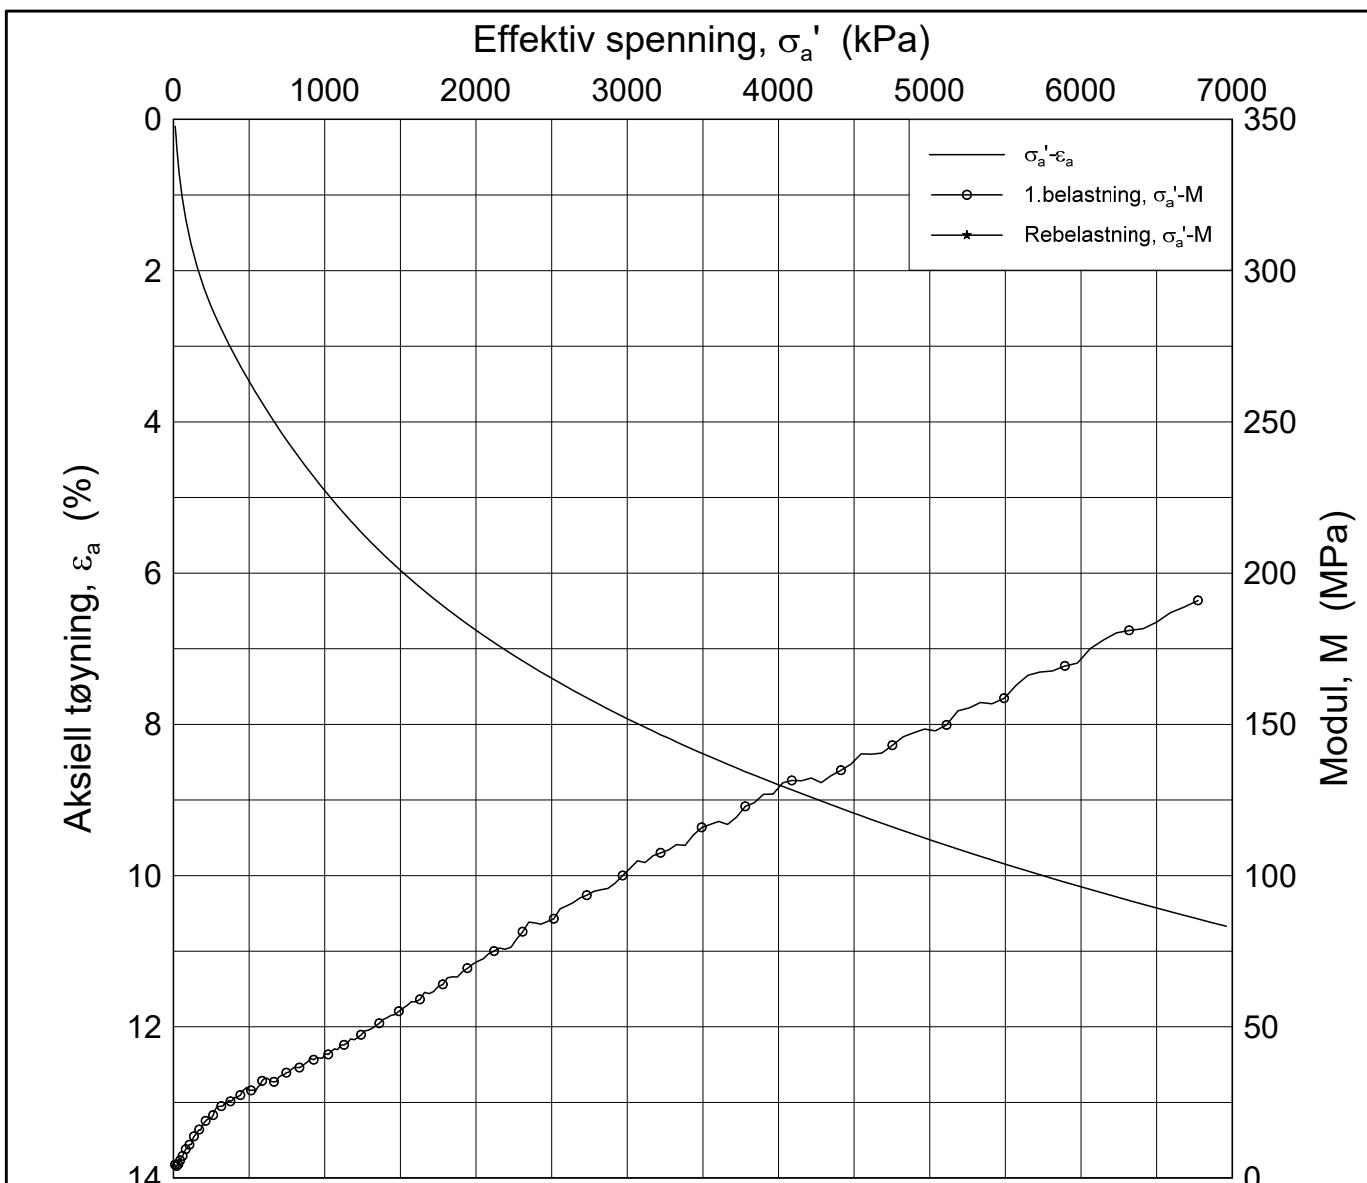
Støalandet	Dokument nr. 2018098-18-01-R
Ødometer test (CRSC)	Figur nr. XX.XX
Borhull: 13	Dato 2018-11-01
Sylinder: 2	Tegnet av / Kontr. FP/GS
Del: A	
Test: 2	
	NGI

$$\begin{aligned}
 \text{Dybde} &= 9.45 \text{ m} \\
 p_0' &= 90.0 \text{ kPa} \\
 w_i &= 21.0 \% \\
 \gamma_i &= 20.89 \text{ kN/m}^3
 \end{aligned}$$

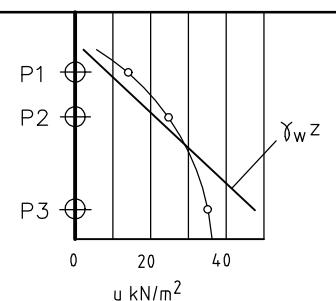
PORETRYKK

Poretrykk, u , fremstilles i et diagram. En teoretisk linje for hydrostatisk trykkfordeling $\gamma_w z$ kan vises.
