## Kvikkleirekartlegging Re, Stokke, og Tønsberg kommune

### Risiko for kvikkleireskred

20110413-01-R  
18. mars 2013  
Rev. nr.: 0

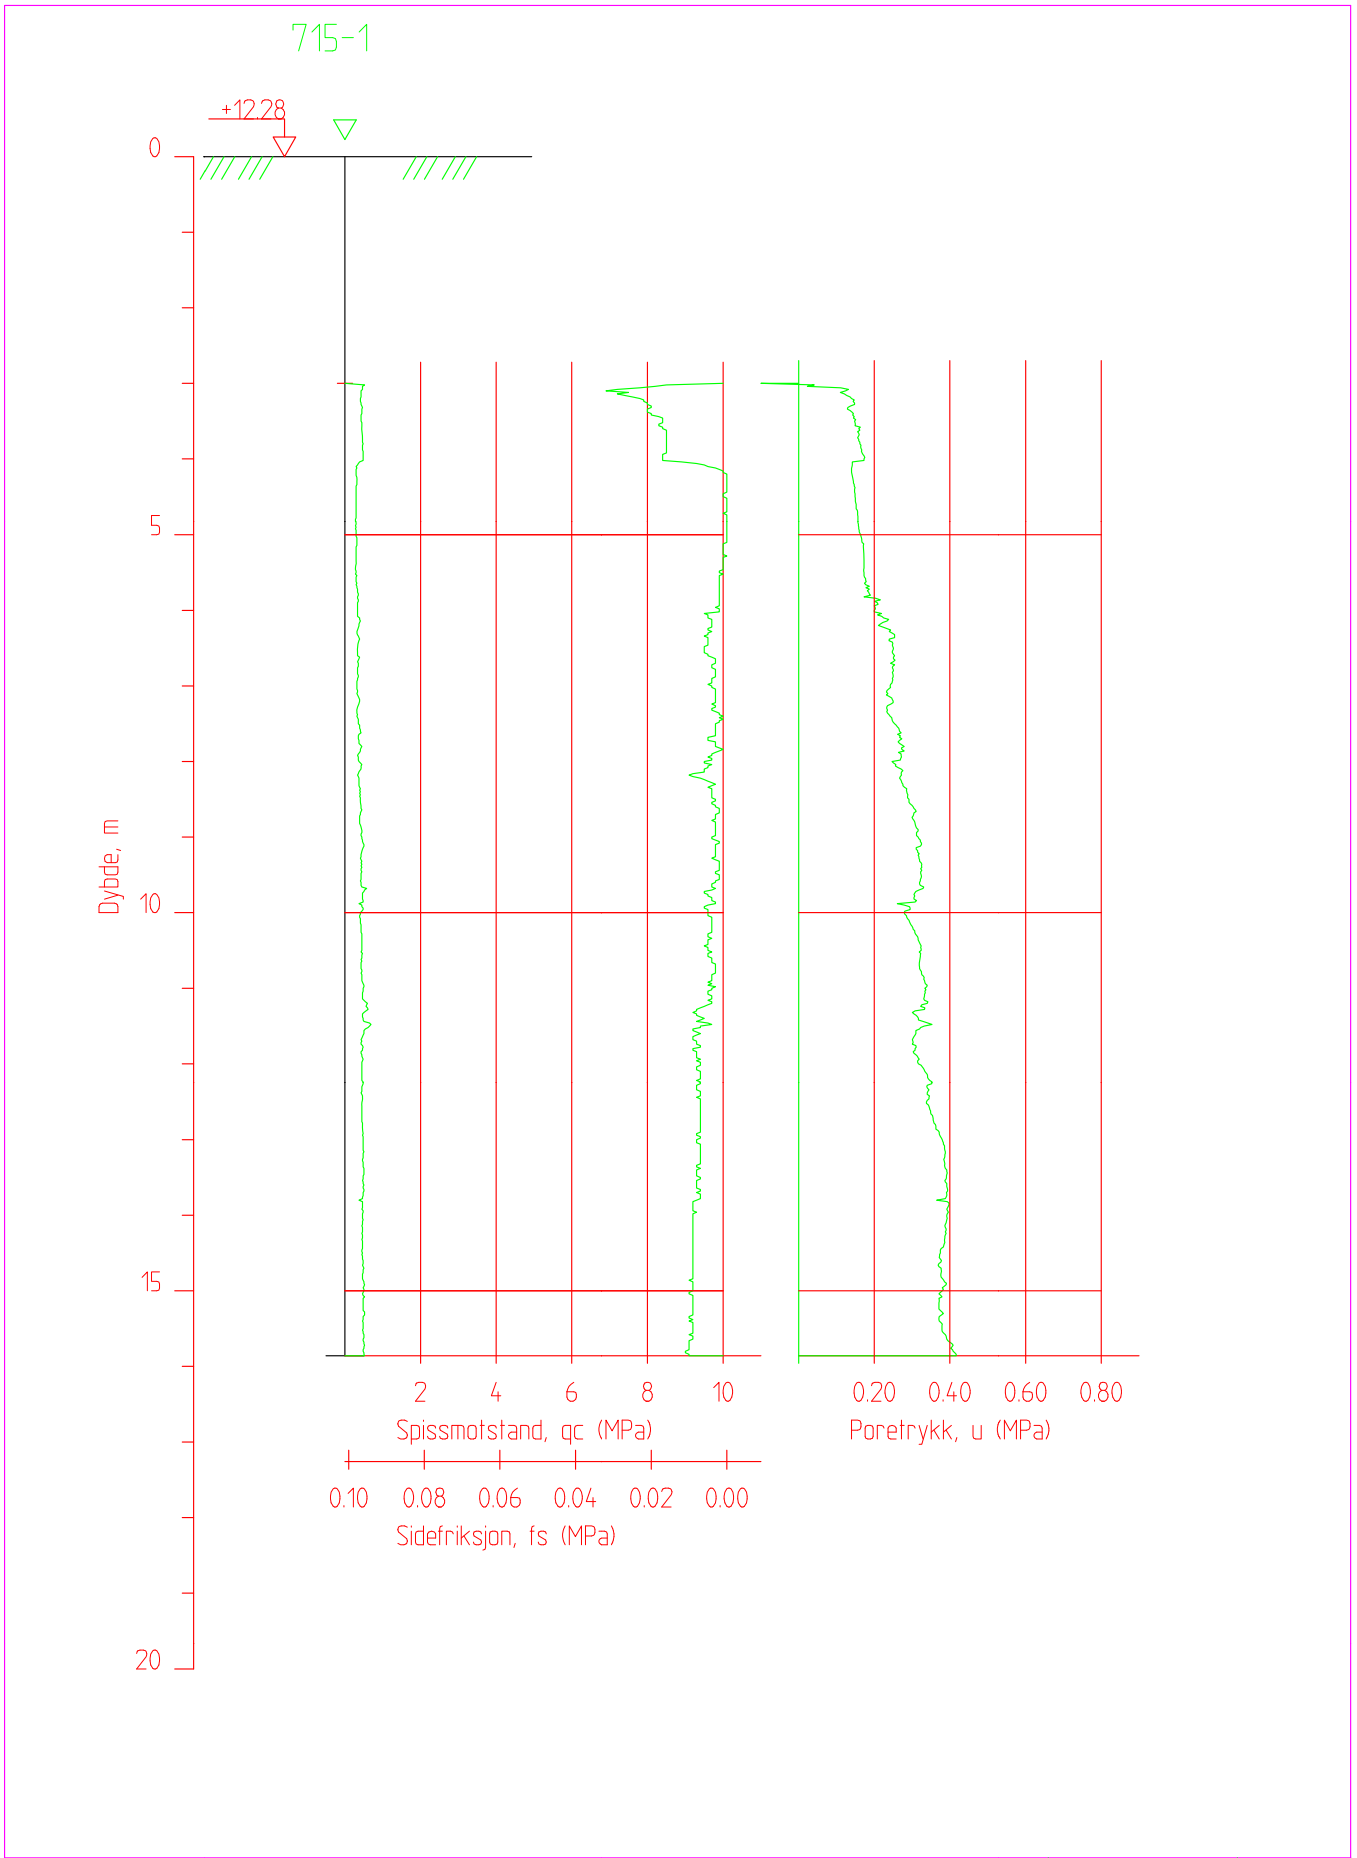
1180 DAL OG 1181 RE - GEOT.UTRED		Rapport nr. 20110553	Figur nr.
CPT-sondering M = 1 : 100		Tegner	Dato:
Borhull 715-1 Posisjon: X 6579550.02 Y 571288.84		Kontrollert	
Forsøk nr. : Sonde nr. : Dato: 29.01.2013		Godkjent

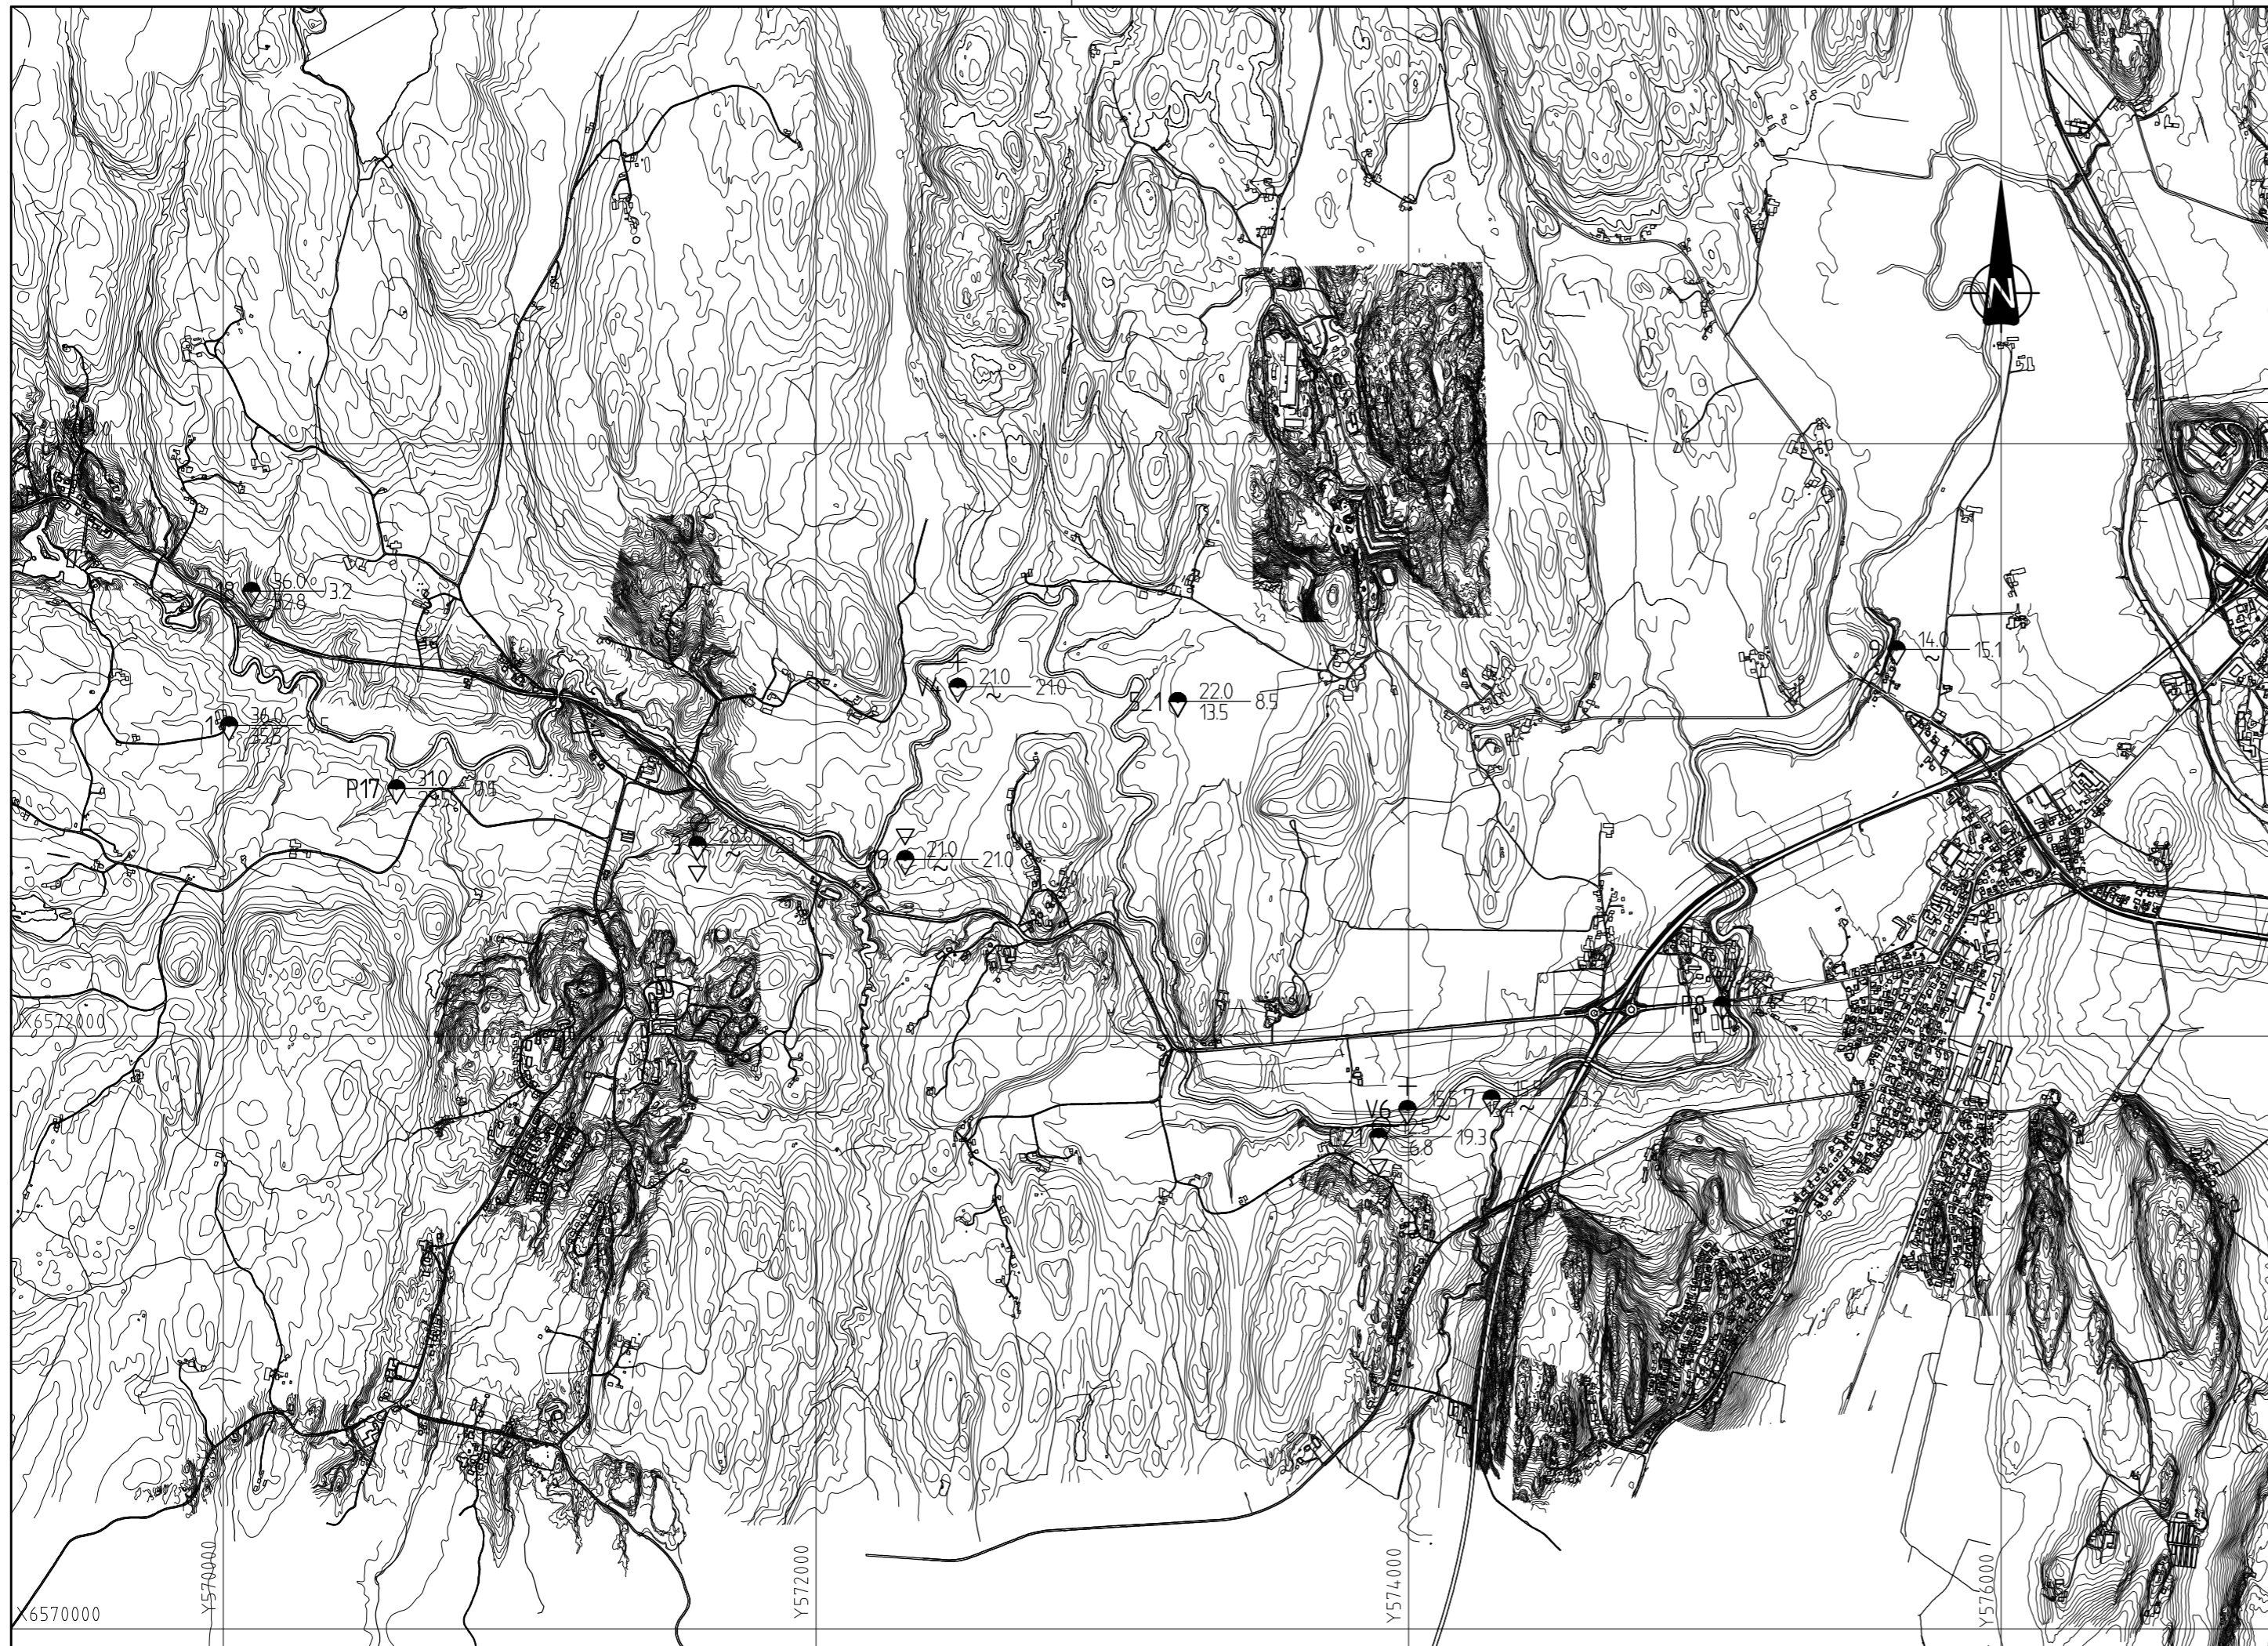
Status	
Original format	A-3L
Tegningens filnavn	002_003 Borplaner
Målestokk	1:20 000

- Dreiesondering
- Enkel sondering
- ▽ Trykksondering
- ☆ Fjellkontrollboring
- ◆ Dreietrykksondering
- ⊕ Totalsondering
- ⊙ Prøveserie
- Prøvegrop
- + Vingeboring
- ⊖ Poretrykksmåling
- ⋈ Fjell i dagen

Grunnundersøkelsene utført for de aktuelle NVE-prosjektene er i sin helhet vedlagt i vedlegg C og vist på kartbilag 02-03.
