Kvikkleirekartlegging kartbladene Tingvoll & Eide

Risiko for kvikkleireskred

20120088-01-R
9. september 2013
Rev. nr.: 1 / 5. februar 2014

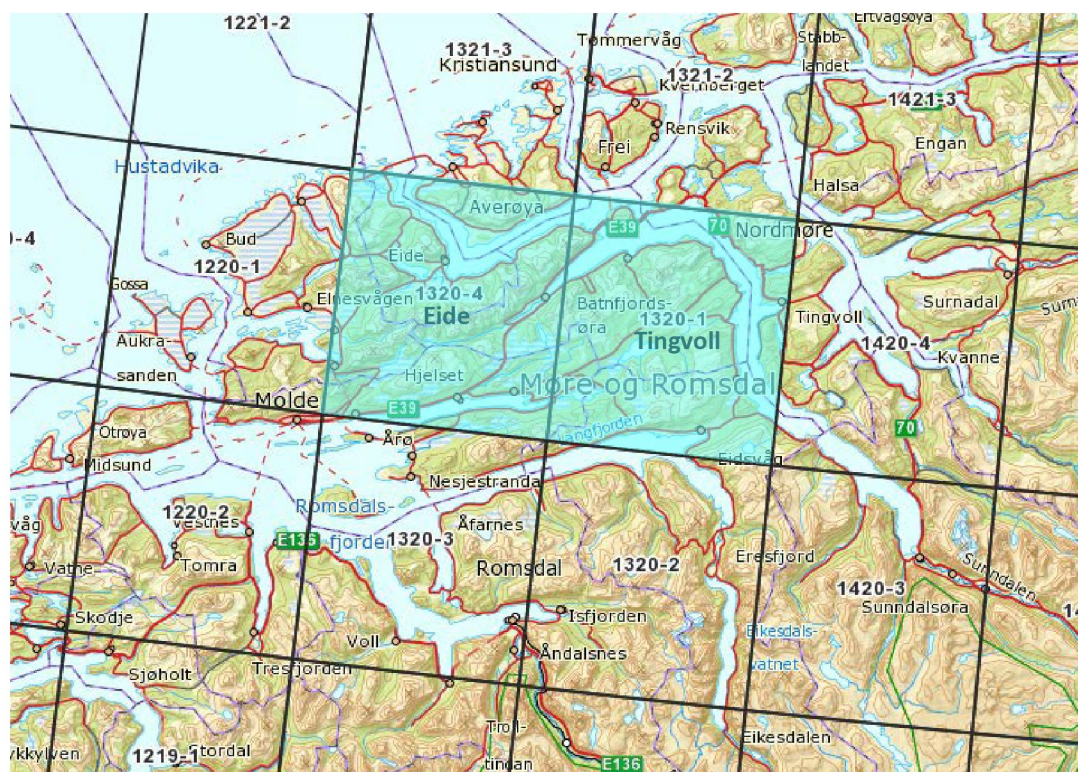
Figur 1: Utsnitt av kartbladene Tingvoll og Eide i N50-serien.

NGI har på oppdrag fra Norges Vassdrags- og energidirektorat (NVE) utført kvikkleirekartlegging med hensyn på fare for store kvikkleireskred innenfor kartbladene 1320 I Tingvoll og 1320 IV Eide i Møre- og Romsdal, i målestokk 1:50.000. Kartbladene dekker deler av Averøy, Eide, Fræna, Gjemnes, Molde, Nesset og Tingvoll kommune, vist i Figur 1.

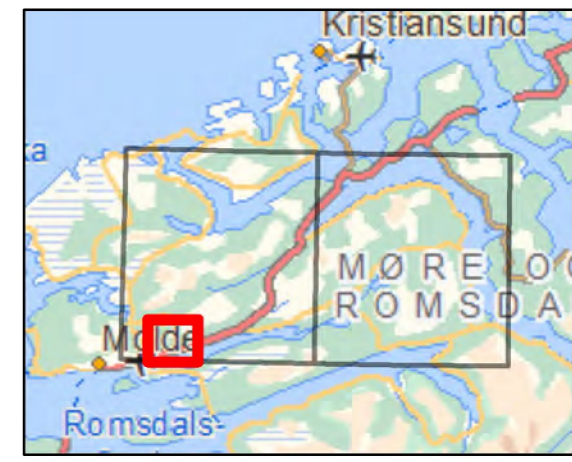
| Kvikkleiresoner - Faregrad - Molde | | |
|--|---|---|
| Risiko for kvikkleireskred | Prosjektnr. 20120088-01-R | Kart nr. 02 |

- 1 - Lav
- 2 - Middels
- 3 - Høy

| Kvikkleiresoner - Faregrad - Molde | | |

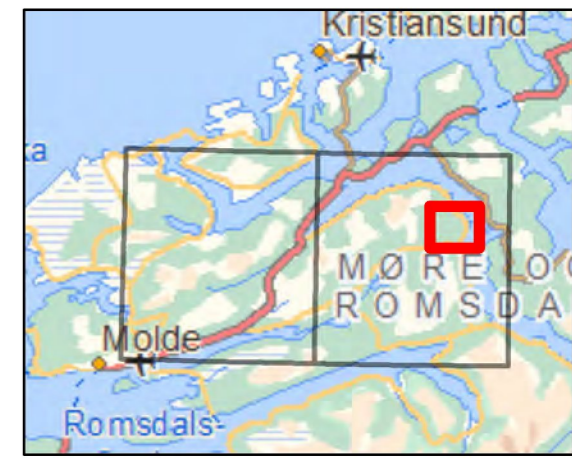
| Kvikkleiresoner - Faregrad - Flemelva | | |
|--|---|---|
| Risiko for kvikkleireskred | Prosjektnr. 20120088-01-R | Kart nr. 05 |

- 1 - Lav
- 2 - Middels
- 3 - Høy

| Kvikkleiresoner - Faregrad - Flemelva | | |
