# **Kvikkleirekartlegging**

## **Kartblad Mosjøen- 1826 I &**

## **Kartblad Fustvatnet- 1926 IV**

### **Risiko for kvikkleireskred**

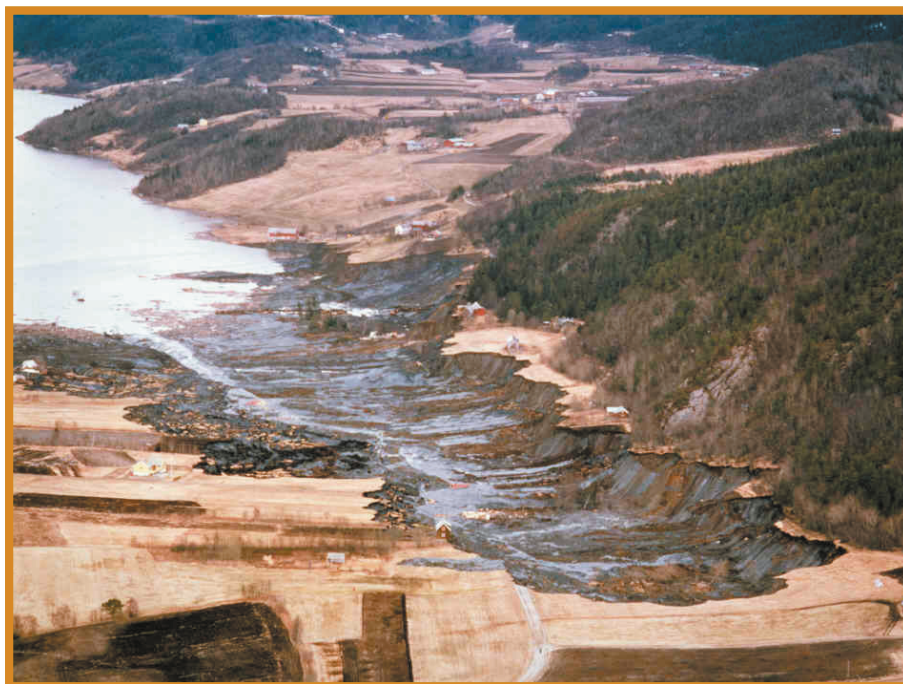
Figur 1 Kvikkleireskredet i Rissa, 29. april 1978. (Foto Aftenposten)

Det helt spesielle med kvikkleireskred er den store utstrekningen disse skredene kan få. Også det forhold at skredene skjer meget hurtig og oftest uten forvarsel, gjør at kvikkleireskred kan bli katastrofale. Kvikkleireskredet i Rissa er illustrerende i så måte, se figur 1. Skredet ble utløst av et mindre terrenginngrep nede ved innsjøen Botnen. 5 mill. m<sup>3</sup> leire raste ut i løpet av få minutter. Skredgropen ble 1,5 km lang.

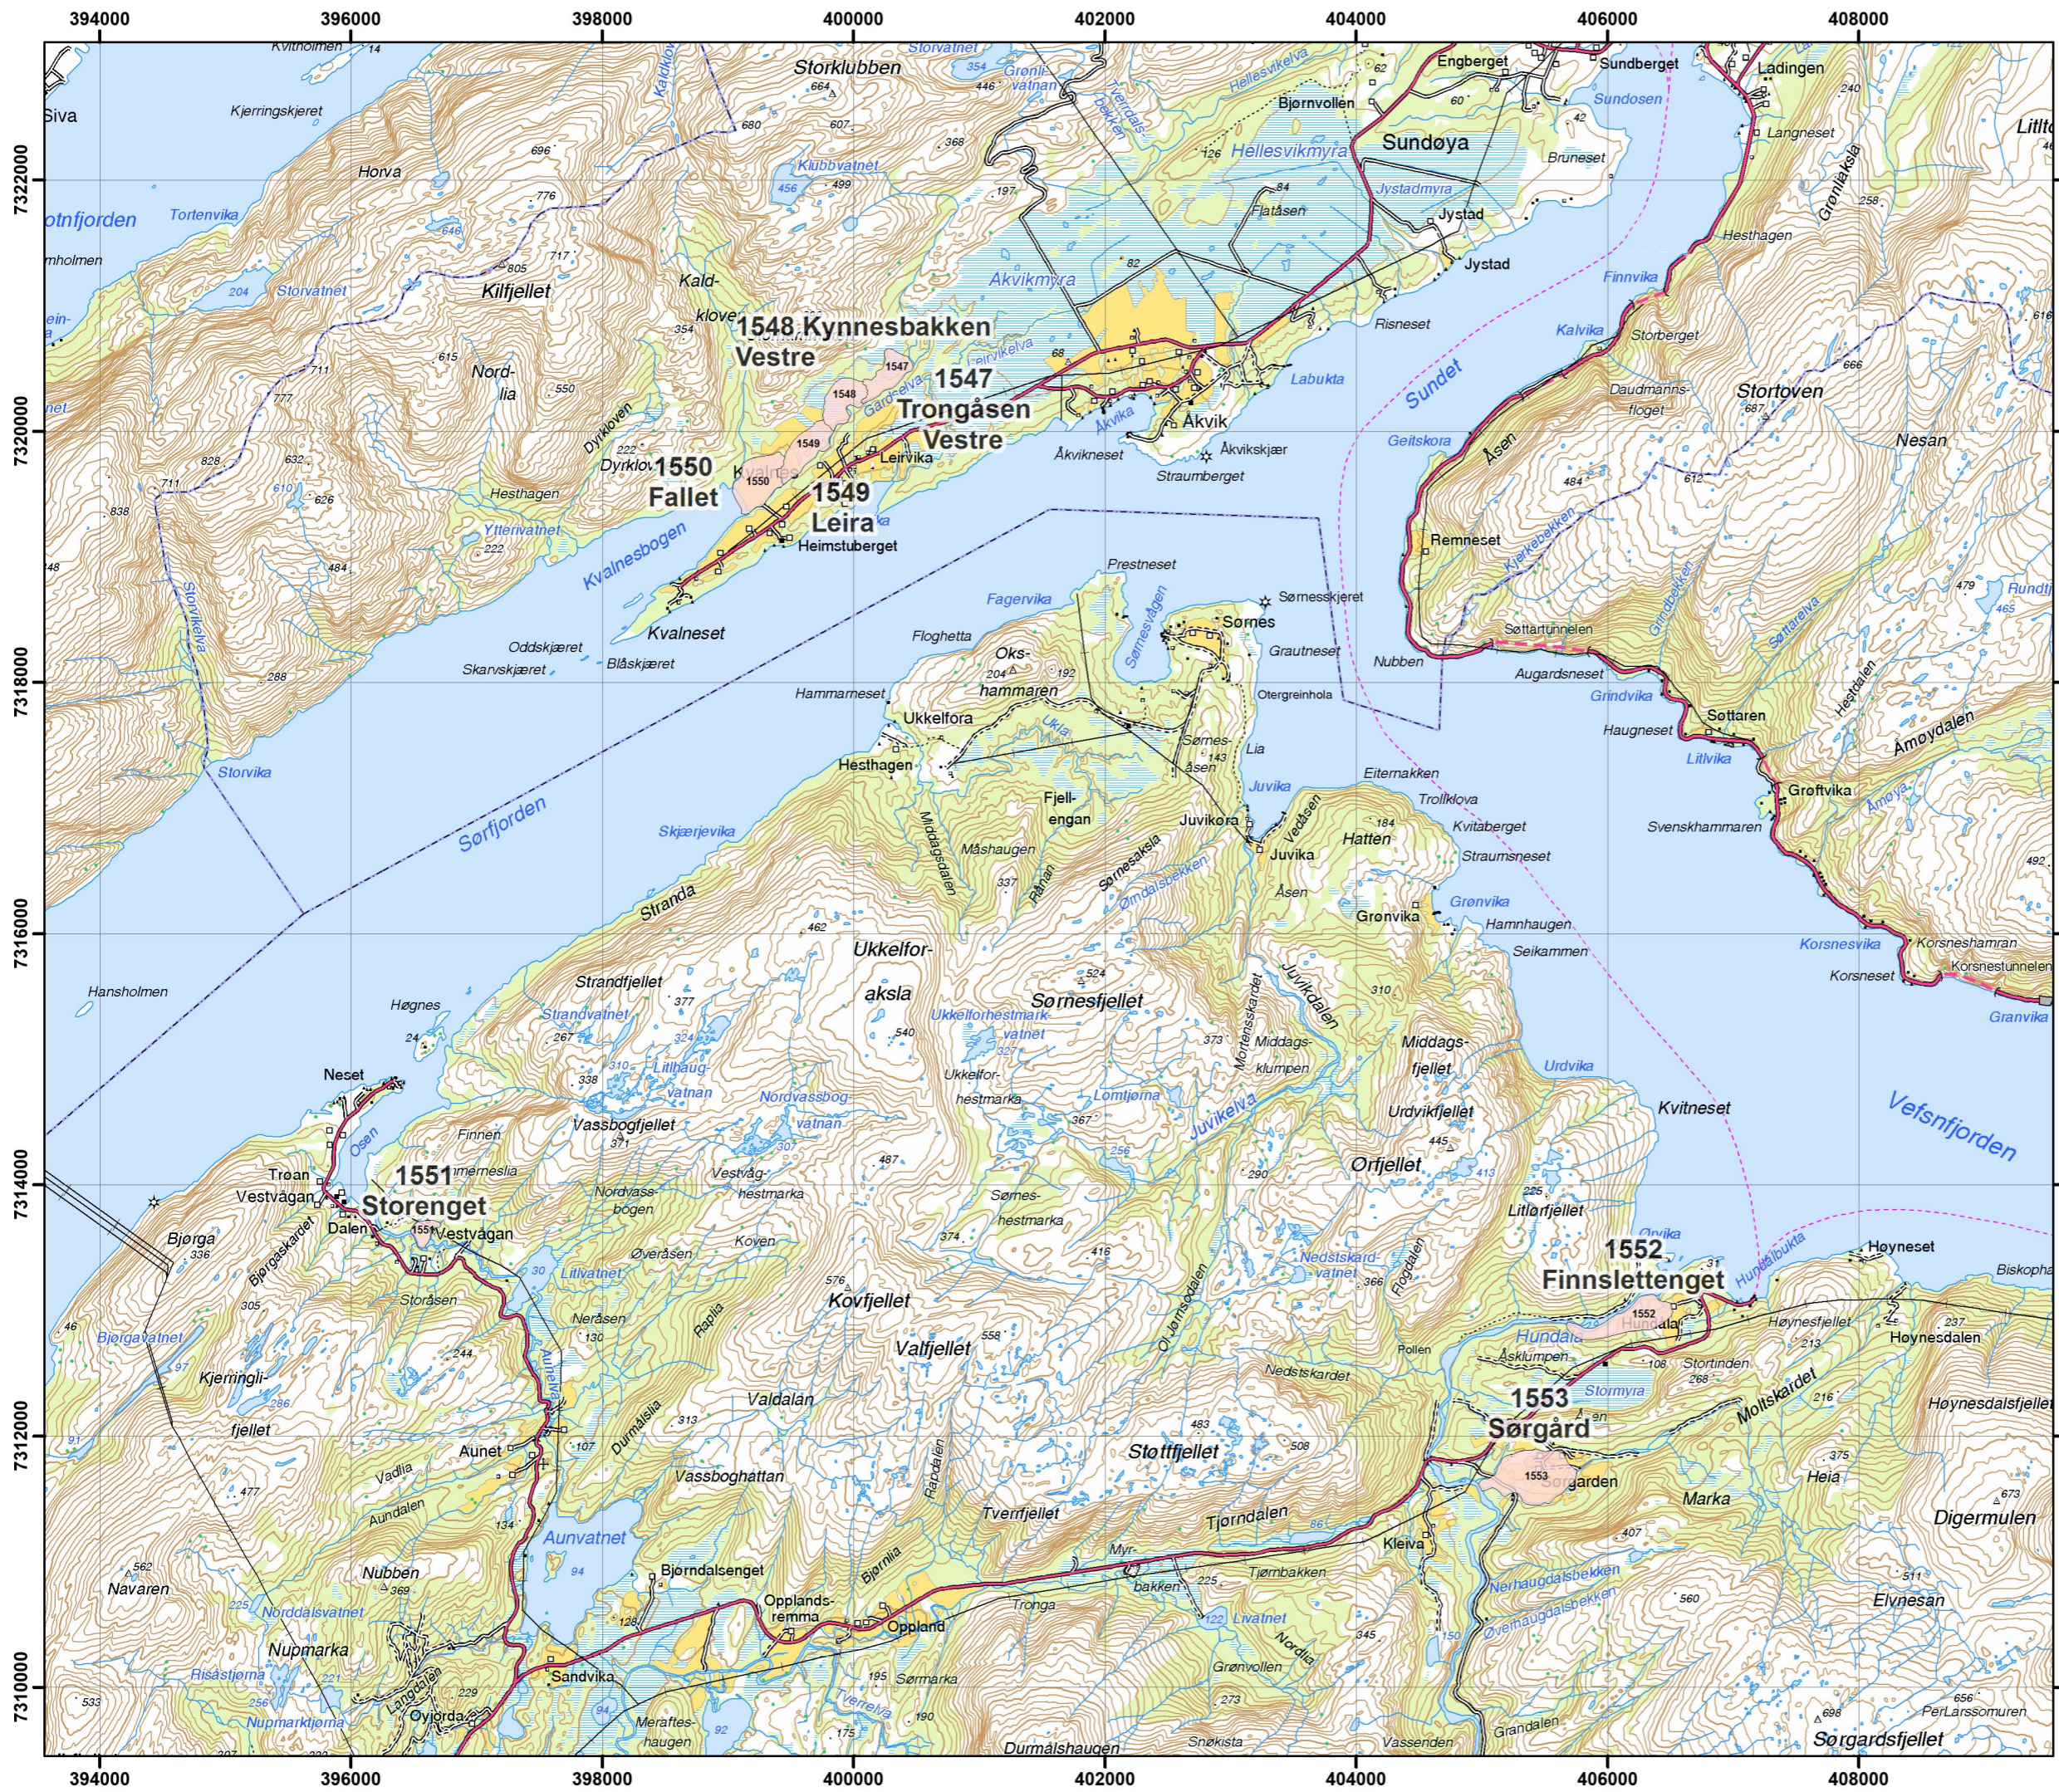
NORGES GEOLOGISKE UNDERSØKELSE		
RISIKO FOR KVIKKLEIRESKRED	Rapportnr: 20061395-1	Kartblad: 06
Konsekvens, Leirfjord og Vefsn kommuner	Utlært: TRV	Dato: 2008-01-09
Målestokk hovedkart 1 : 50 000 Målestokk oversiktskart 1 : 1 000 000	Kontrollert: OG	
Datum: EUREF89, Kartprojeksjon: UTM, Sone: 33	Godkjent: TRV

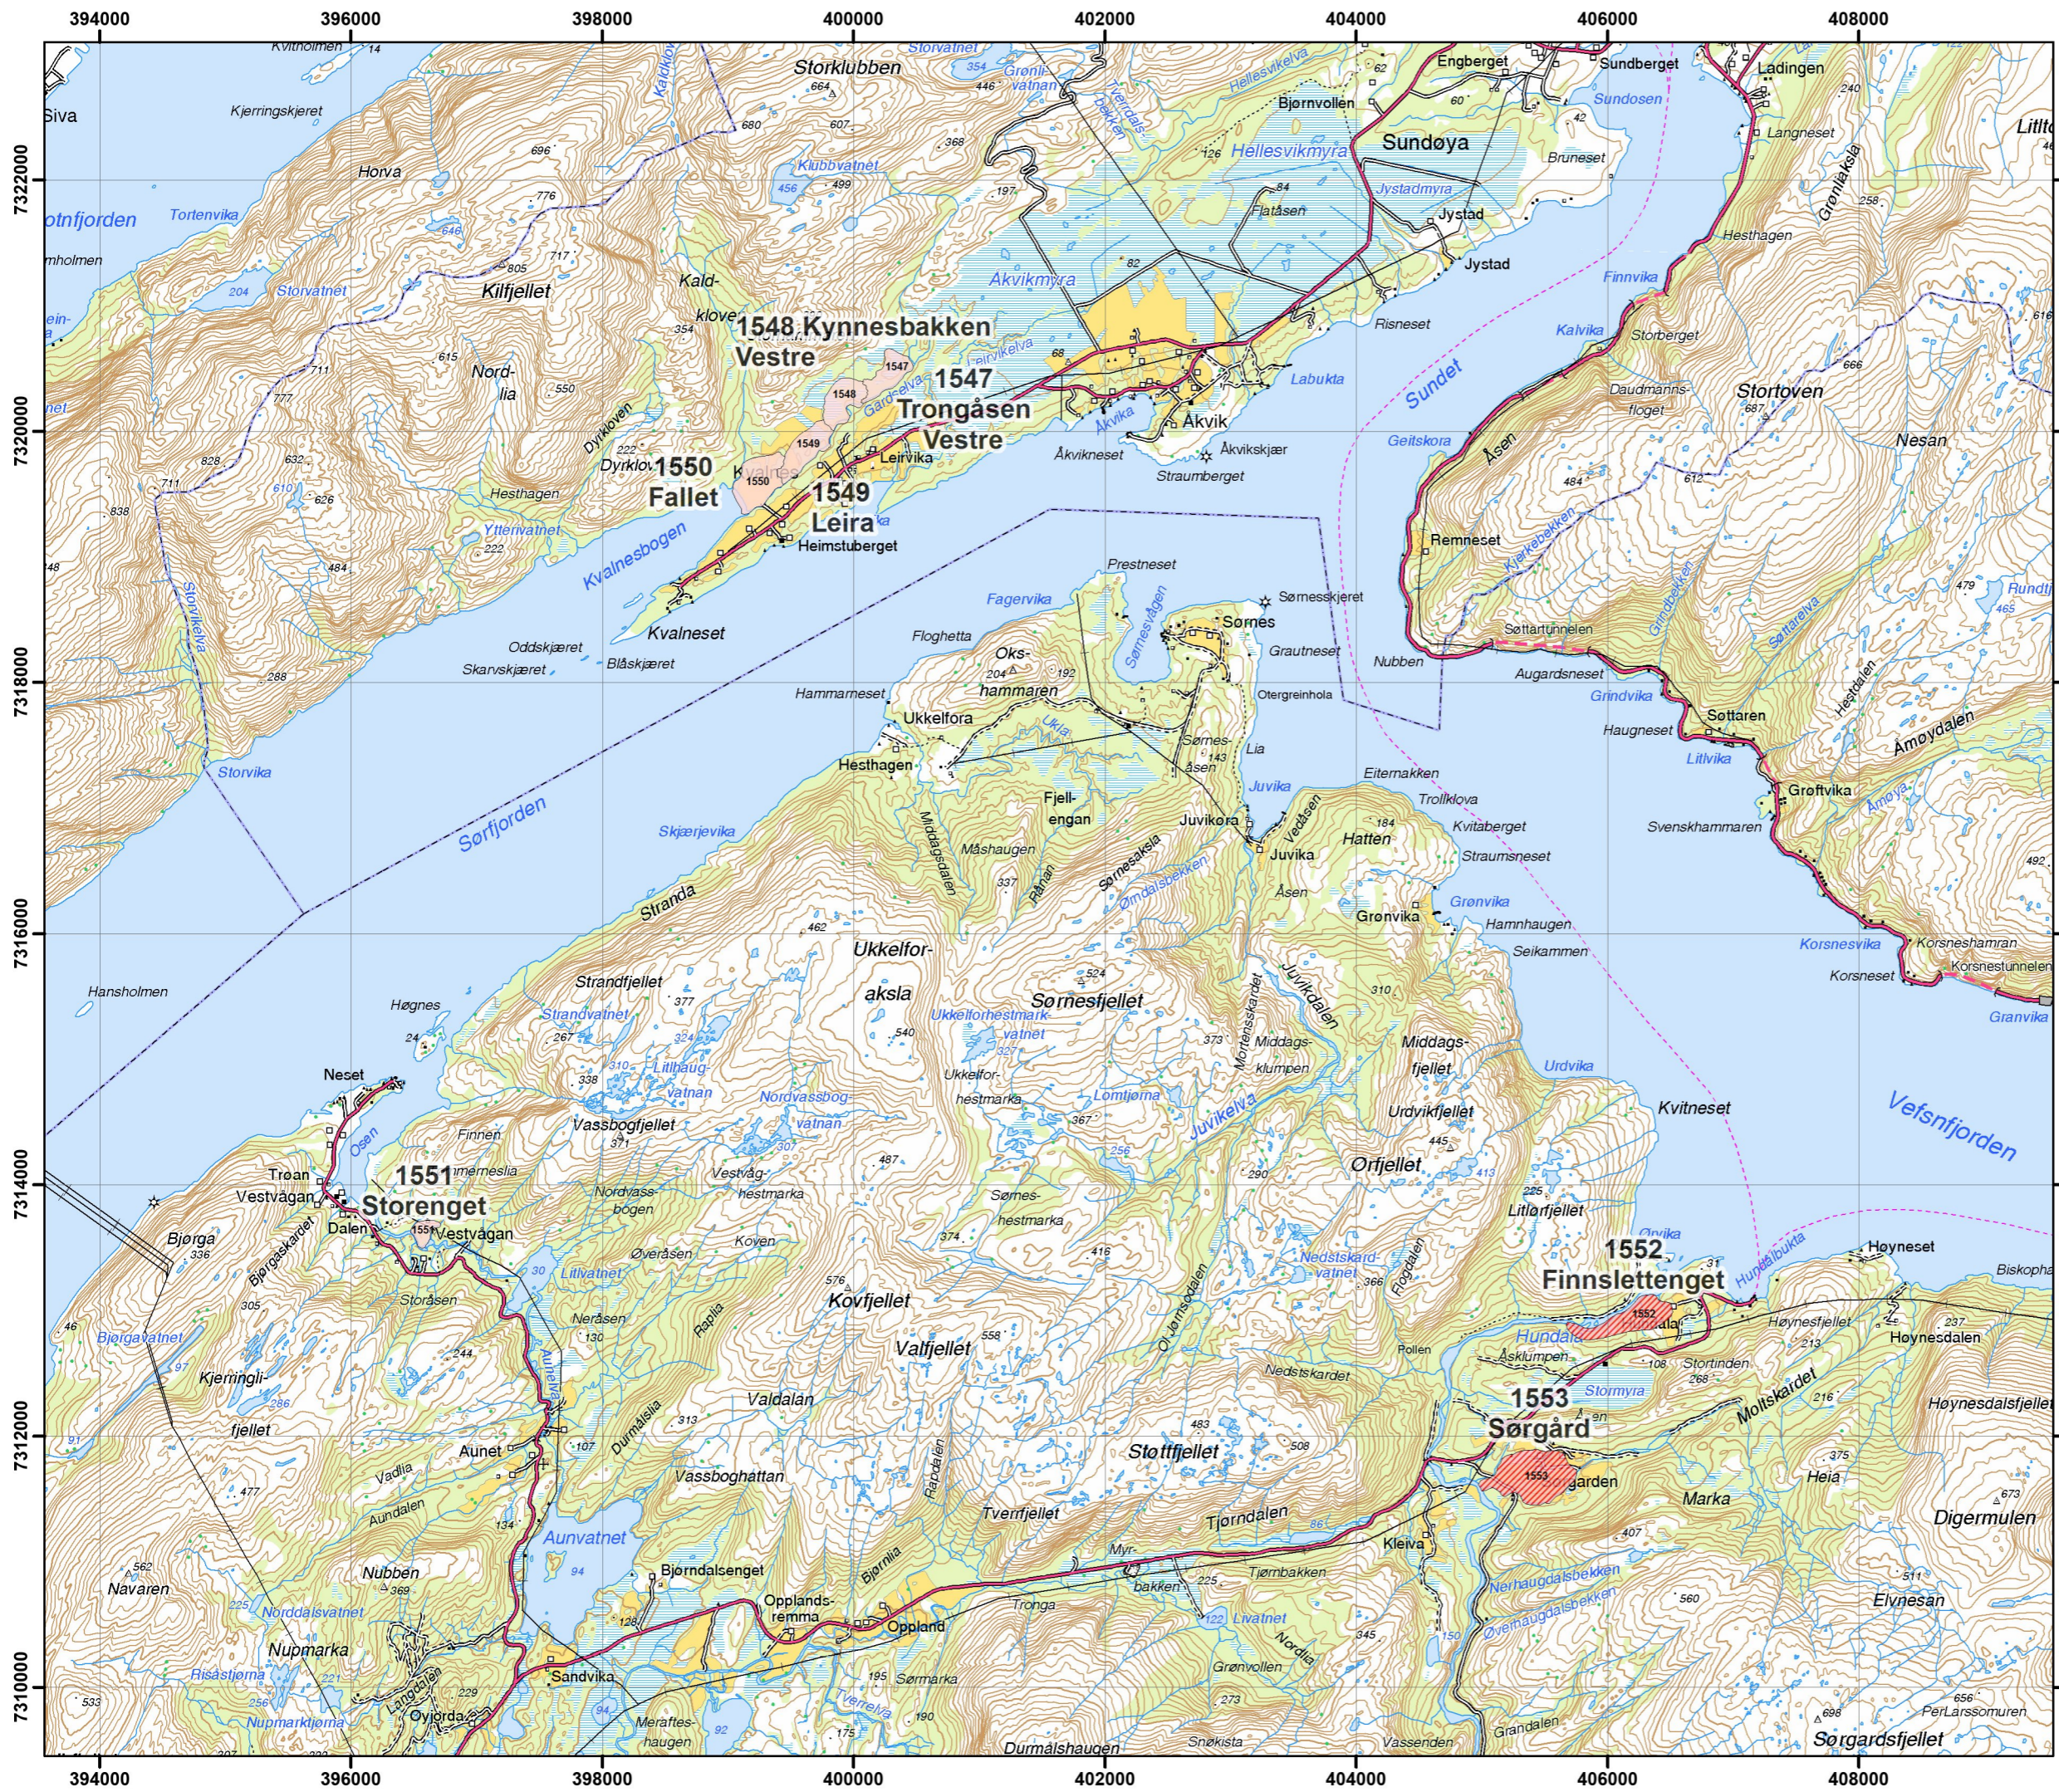
NORGES GEOLOGISKE UNDERSØKELSE		
RISIKO FOR KVIKKLEIRESKRED	Rapportnr: 20061395-1	Kartblad: 10
Risikokart, Leirfjord og Vefsn kommuner	Utløst: TrV	Dato: 2008-01-09
Målestokk hovedkart 1 : 50 000 Målestokk oversiktskart 1 : 1 000 000	Kontrollert: OG	
Datum: EUREF89, Kartprojeksjon: UTM, Sone: 33	Godkjent: TrV
