KARTLEGGING AV OMRÅDER MED
POTENSIELL FARE FOR KVIKKLEIRESKRED

RAPPORTEN OMFATTER
KARTBLADET PORSGRUNN
M = 1:50 000

BORERESULTATER

880075-2

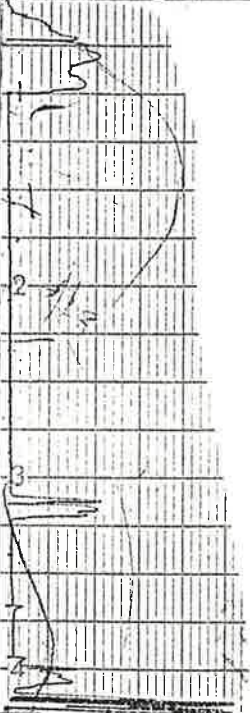
Hull nr : Sted :
 Ca. kote : Dato boret :

DYBDE, m	Nedpressningskraft, kN				Merknad	DYBDE, m	Nedpressningskraft, kN				Merknad
	5	10	20	30			5	10	20	30	
10

Registreringskurven fra sonderingene er vist på figurene 001 - 016. I tillegg til disse kurvene er det angitt en del supplerende informasjon som er av betydning for borerultatet.

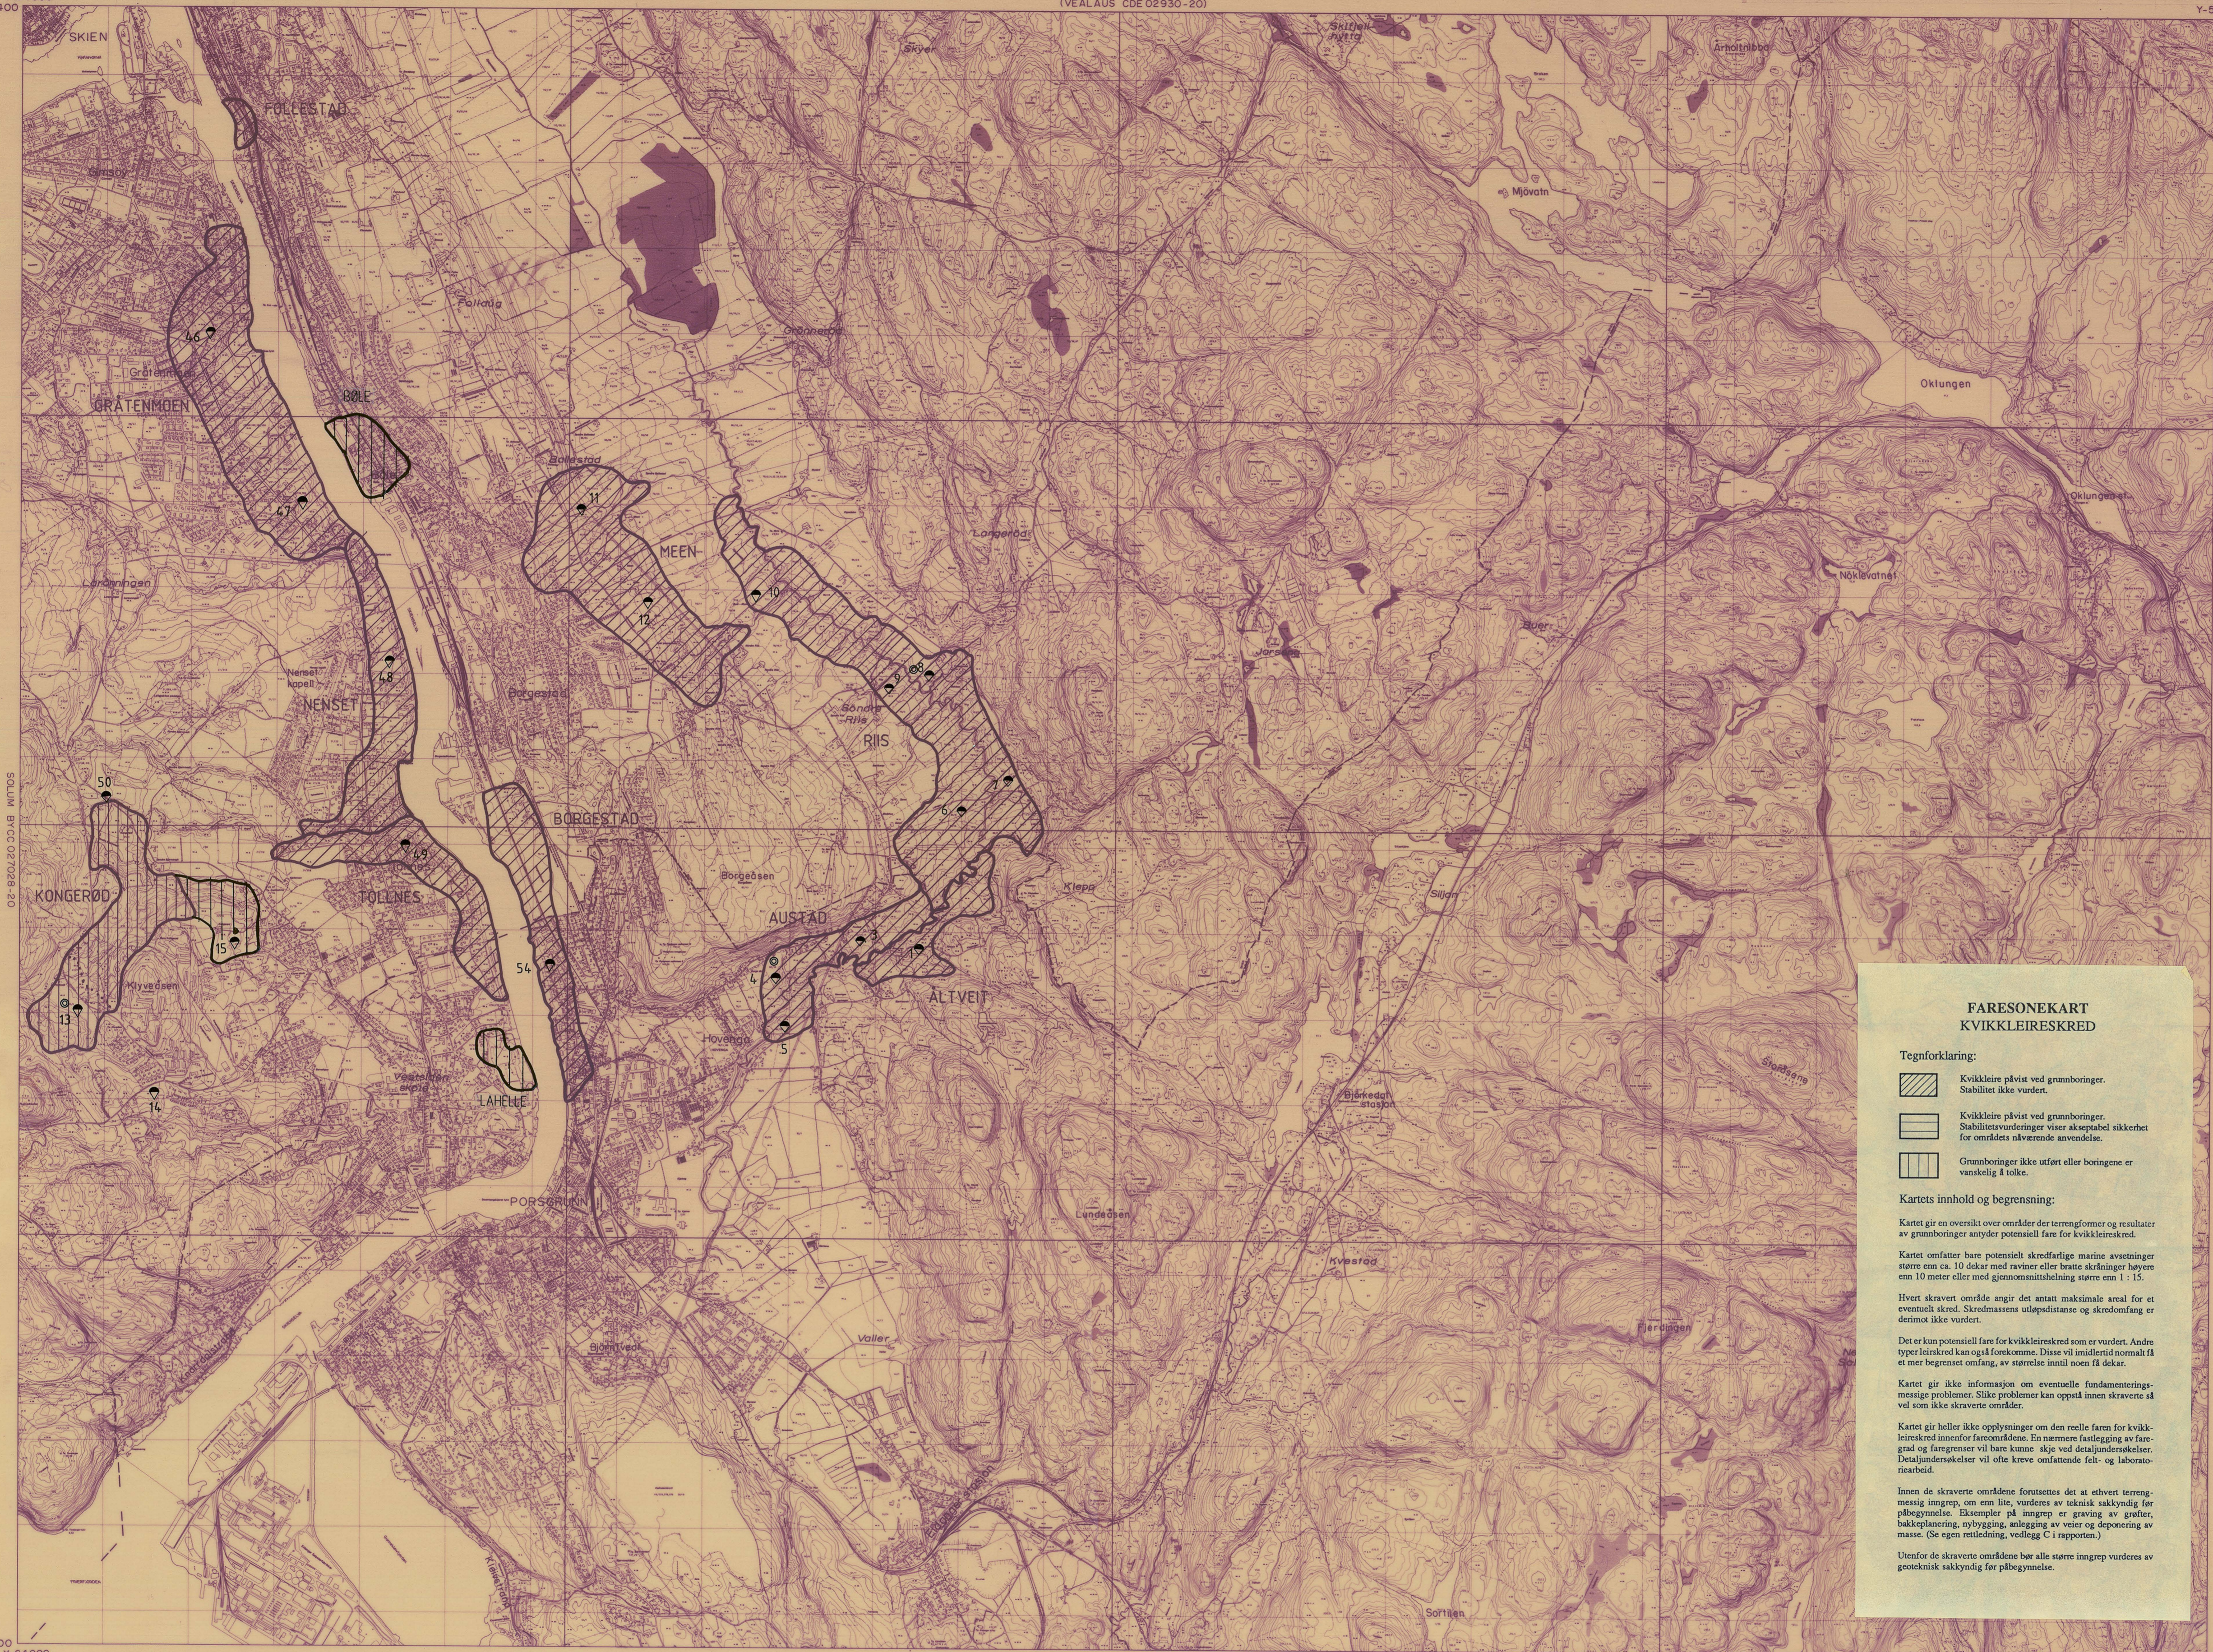
FARESONEKART KVIKKLEIRESKRED

Kartet gir en oversikt over områder der terrengformer og resultater av grunnboringer antyder potensiell fare for kvikkleireskred.

Kartet omfatter bare potensielt skredfarlige marine avsetninger større enn ca. 10 dekar med ravnere eller bratte skråninger høyere enn 10 meter eller med gjennomsnittshelling større enn 1:15.

Hvert skravert område angir det antatt maksimale areal for et eventuelt skred. Skredmassens utløpsdistanse og skredomfang er derimot ikke vurdert.

Områdene med antatt eller påvist kvikkleire er avmerket på kartbilagene 1 - 5. For beskrivelse av faresonene, nærmere opplysninger om kartleggingsarbeidene, forutsetningene for prosjektet og bruken av kartene henvises til nevnte rapport.
