## Kvikkleirekartlegging – Tromsø m/omland

### Risiko for kvikkleireskred

20100613-01-R  
16. november 2012  
Rev. nr.: 0

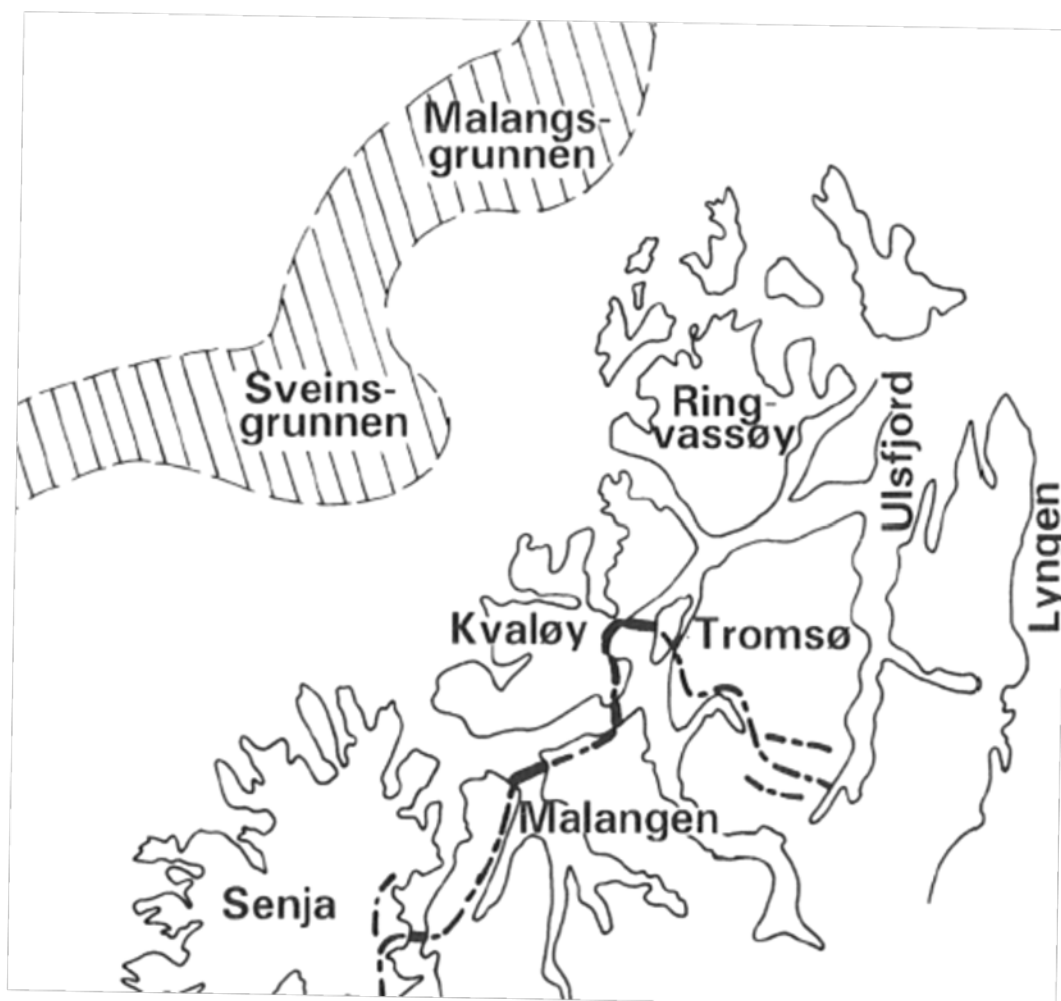
Figur 2: Tromsø-Lyngen-trinnets randavsetning. Det submarine Egga-trinnet, som ble dannet 9000 år tidligere, dekker Sveinsgrunnen og Malangsgrunnen (etter Andersen, 1965).

Det mest markerte brerandtrinnet ble dannet i Yngre Dryas tid for 10.000-11.000 år siden. I Norge kan det følges mer eller mindre sammenhengende fra svenskegrensen i Østfold (Raet), og rundt kysten til den russiske grensen i Øst-Finnmark. Dette brerandtrinnet som kalles Tromsø-Lyngen-trinnet i dette området har satt sitt sterke preg på løsmassefordelingen (ref. /2/). Karakteristisk for denne tiden er at det ble dannet store områder med tykke løsmasseavsetninger, og brerandavsetninger fra denne kalde perioden kan følges over store deler av kartbladene Tromsø og Ullsfjord, se figur 2.

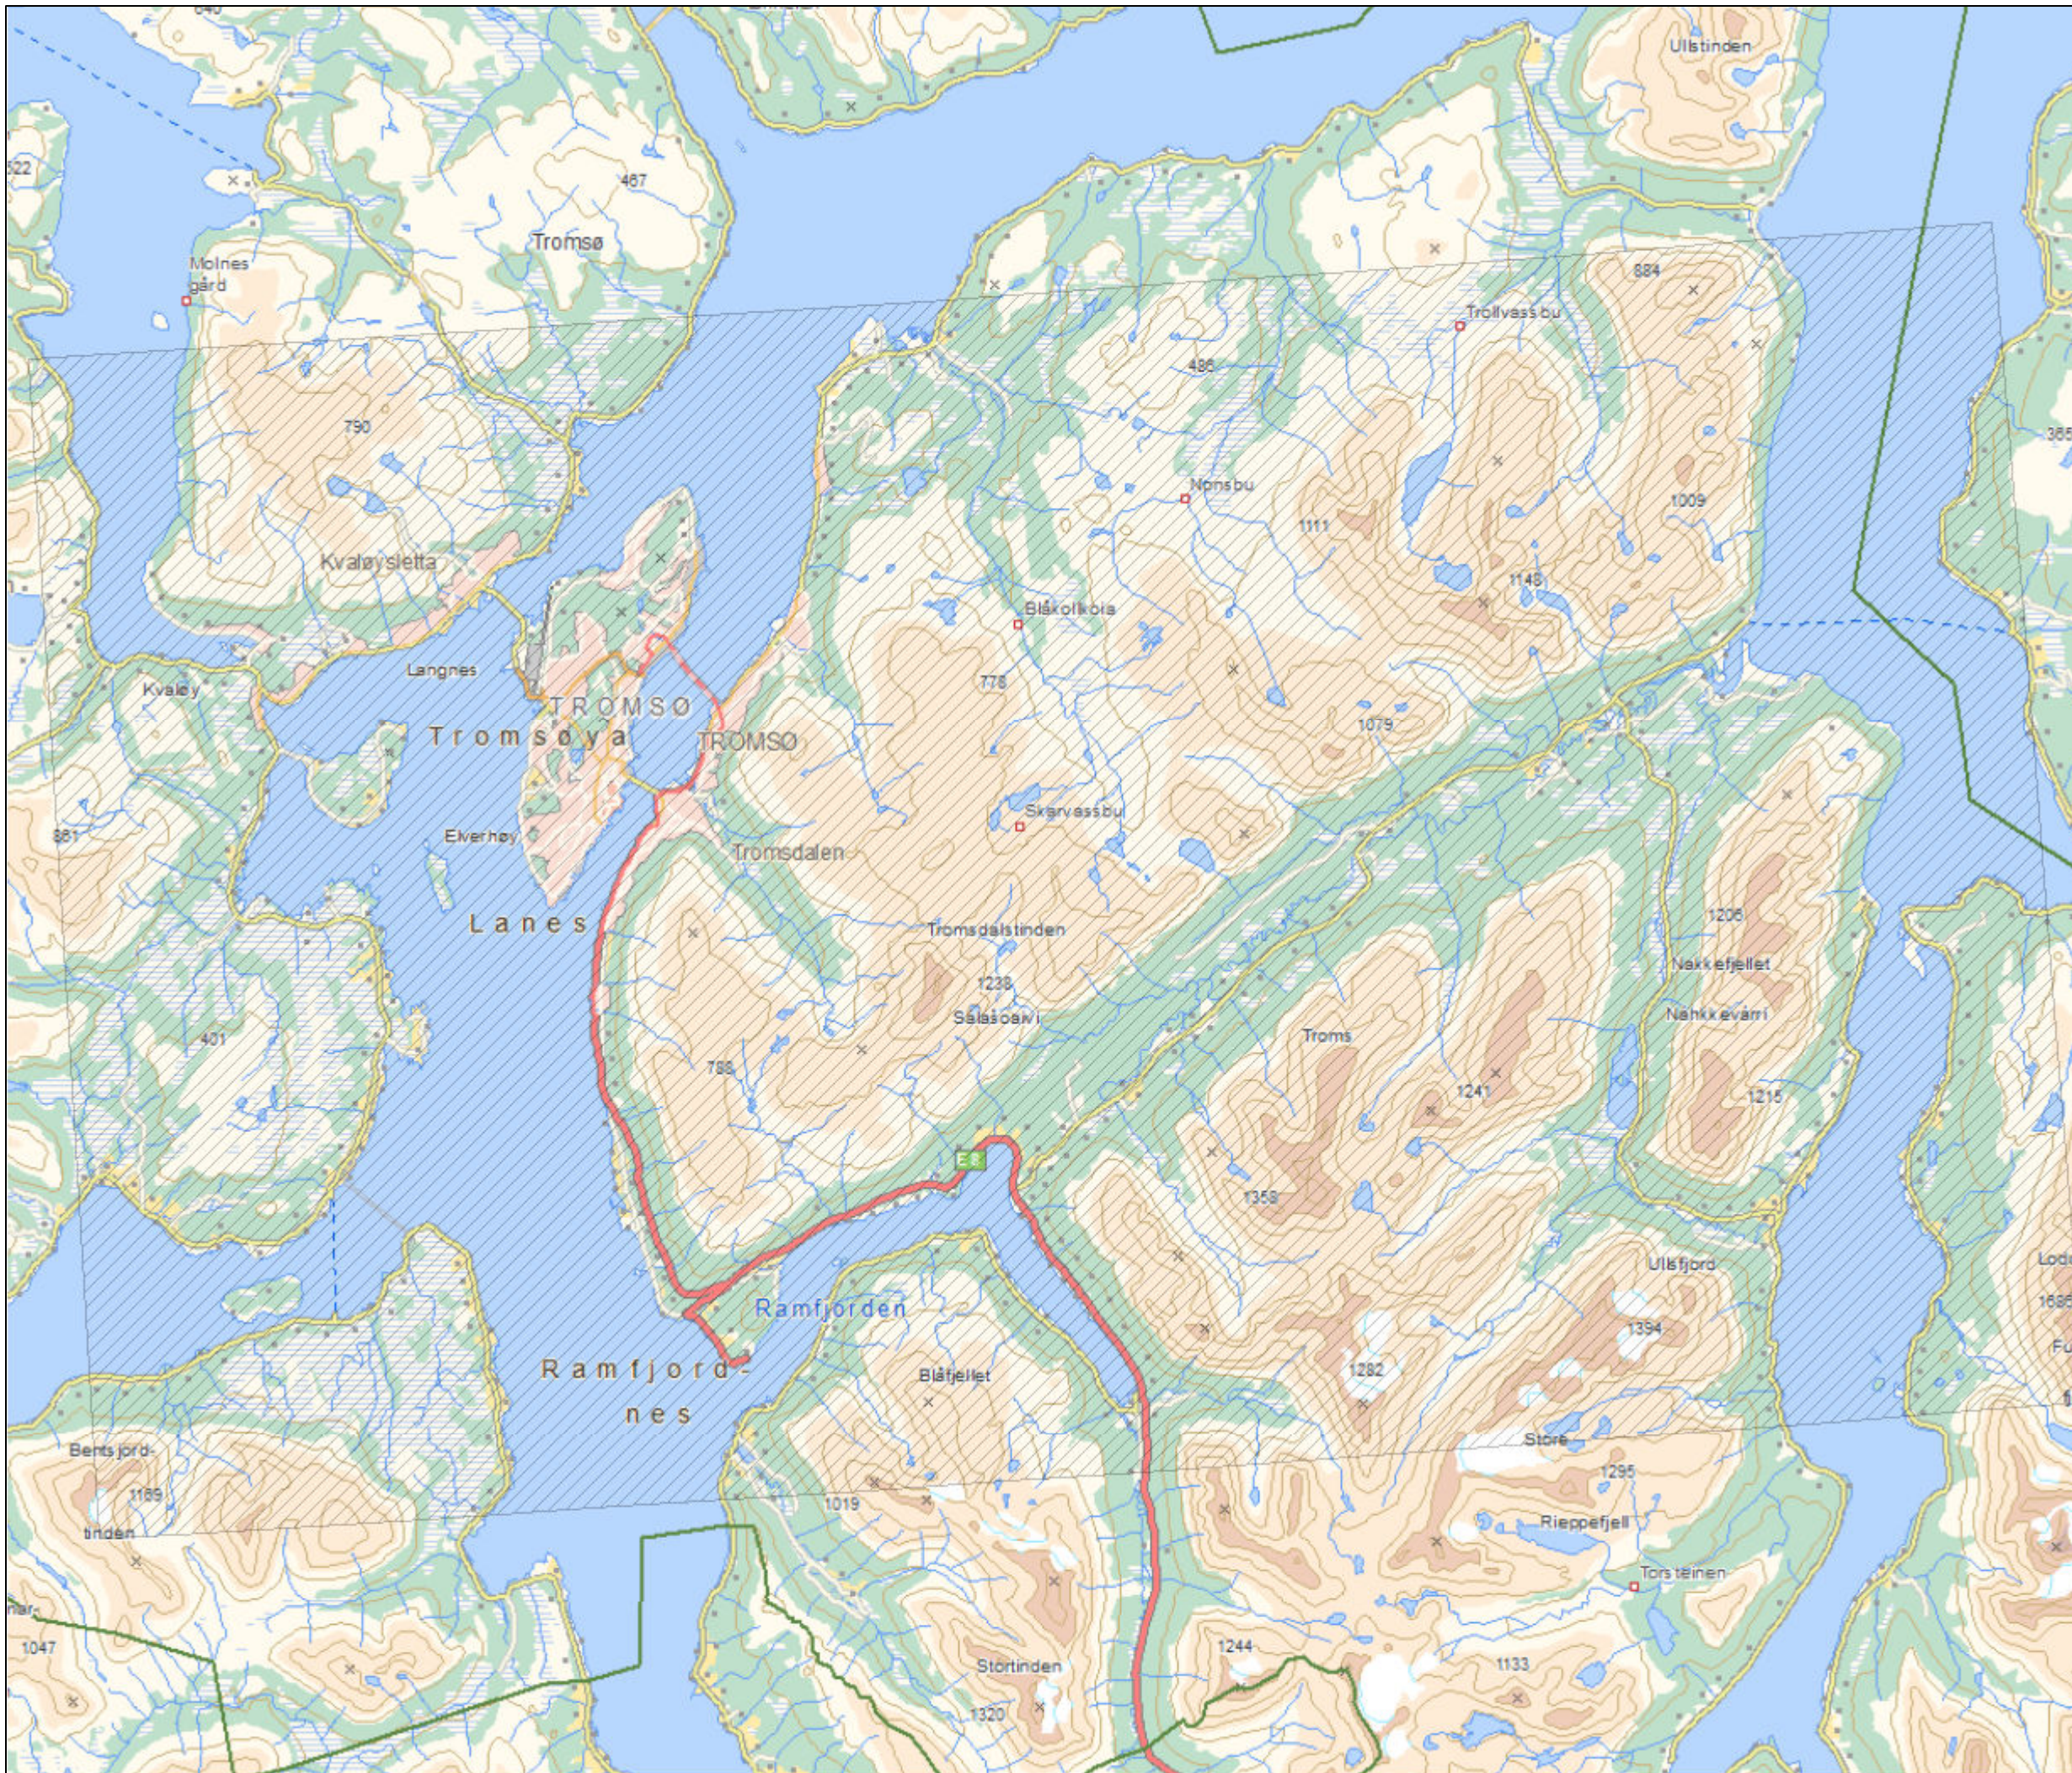
Kvikkleirekartlegging Tromsø m/omland		
<b>NVE</b>	Prosjektnr. 20100613	Kart nr. 01
Risiko for kvikkleireskred, Tromsø m/omland Revisjon 0	Utført JMC	Dato 2012-11-16
	Kontrollert Trv

01	Oversiktskart	M = 1: 150 000
02-12	Situasjonsplan med borpunkter	M = 1: 25 000
13-17	Faregradskart	M = 1: 20 000
18-22	Konsekvenskart	M = 1: 20 000
23-27	Risikokart	M = 1: 20 000
