Kvikkleiresoneutredning «light» Trøndelag

Delleveranse 4, Stjørdal kommune - Sorte

DATO / REVISJON: 4. januar 2019 / 03

DOKUMENTKODE: 418771-RIG-RAP-006.2

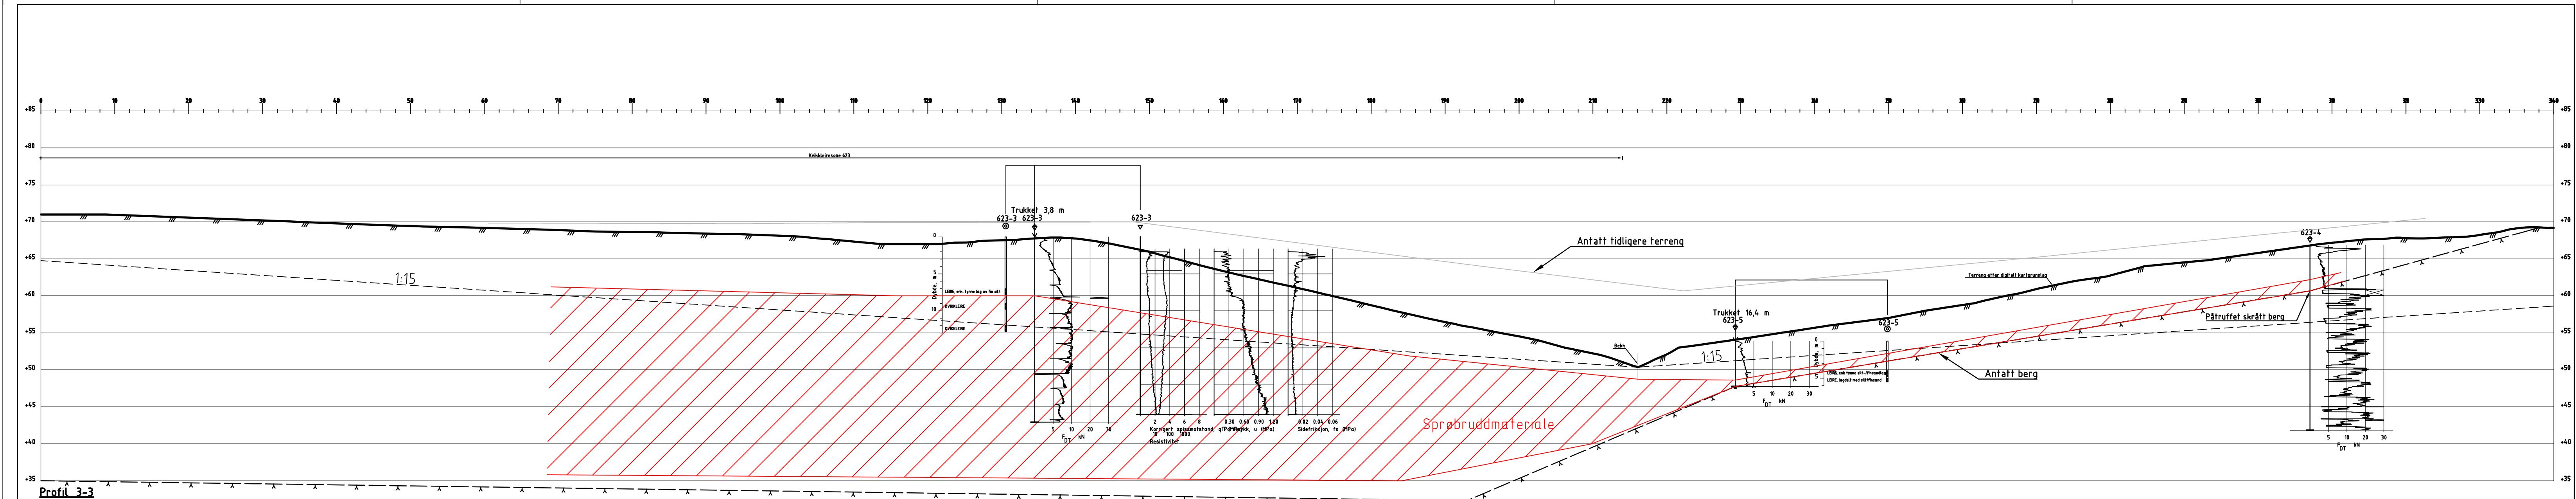
Rev.	Beskrivelse	Dato	Tegn.	Kontr.	Godkj.
	NVE Kvikkleiresoneutredning "light" Trøndelag		Fag Geoteknikk	Format A3L	
	Stjørdal kommune, sone 623 Sorte midtre Kritisk snitt 3		Dato 29.06.2018	Format/Målestokk: 1:400	
	Multiconsult www.multiconsult.no	Status Oppdragsnr. 418771	Konstr./Tegnet JOFI Tegningsnr. RIG-TEG-623-300	Kontrollert ALM	Godkjent ARV Rev. 00

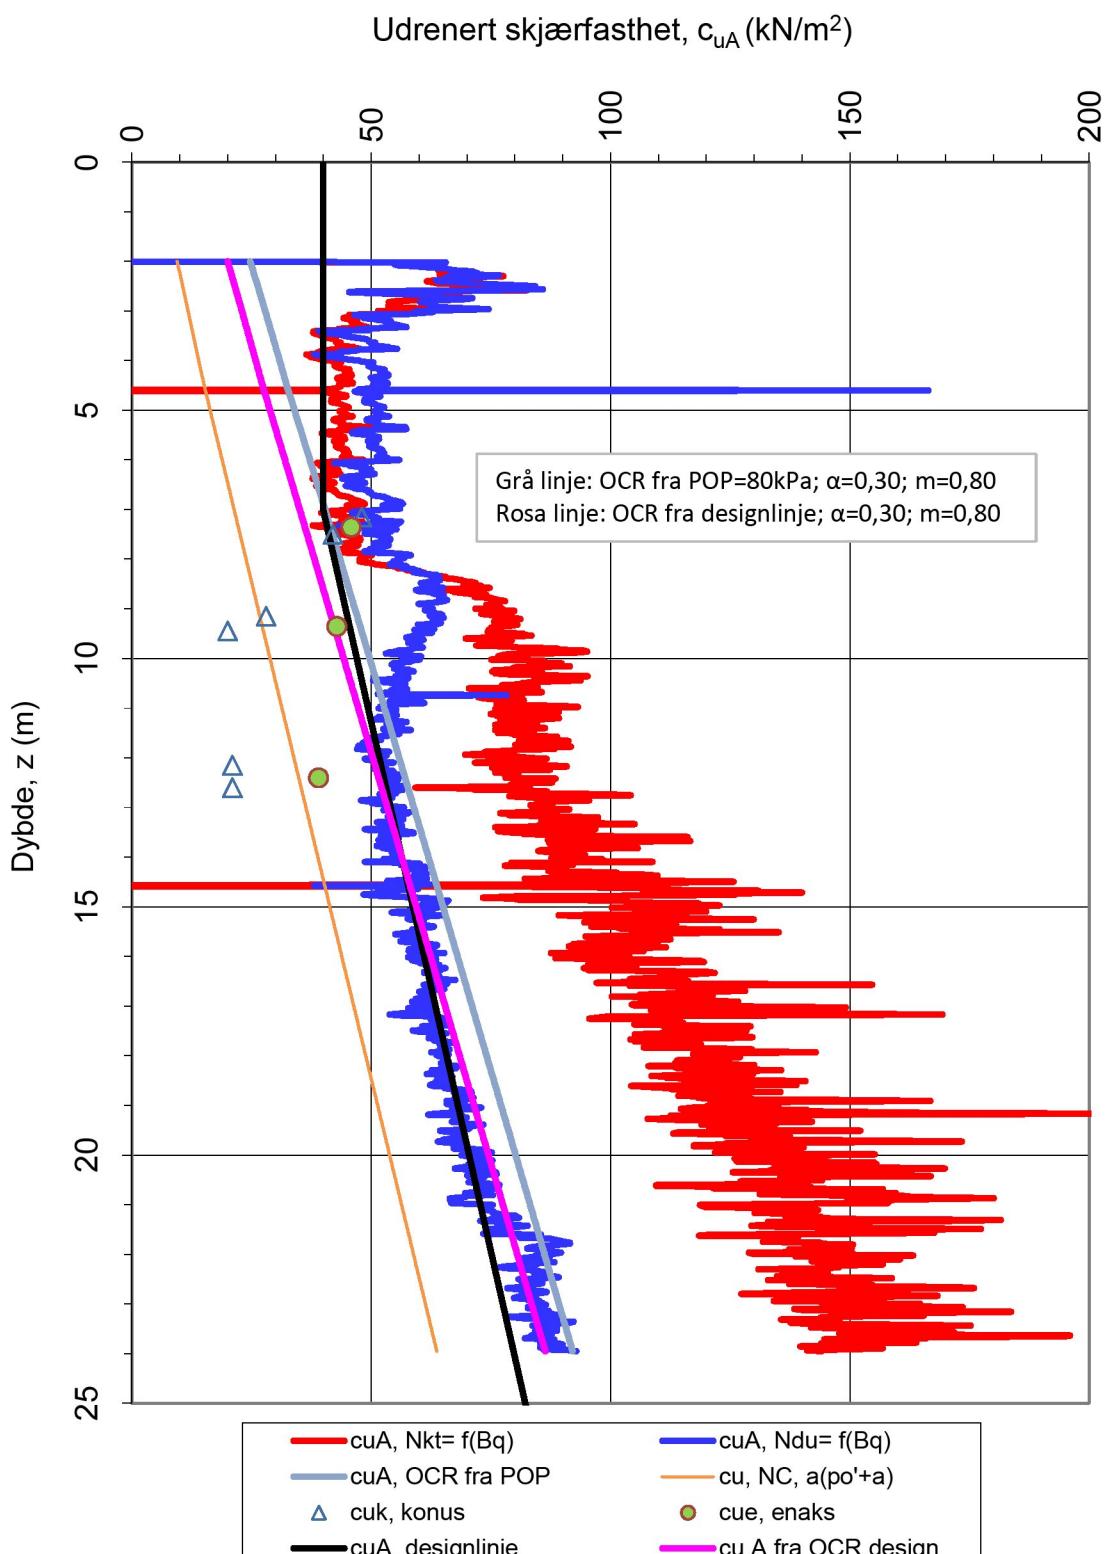
N_{kt} : (18,7-12,5B_q)
 N_{du} : (1,8+7,25B_q)

α_c valgt: 0.25

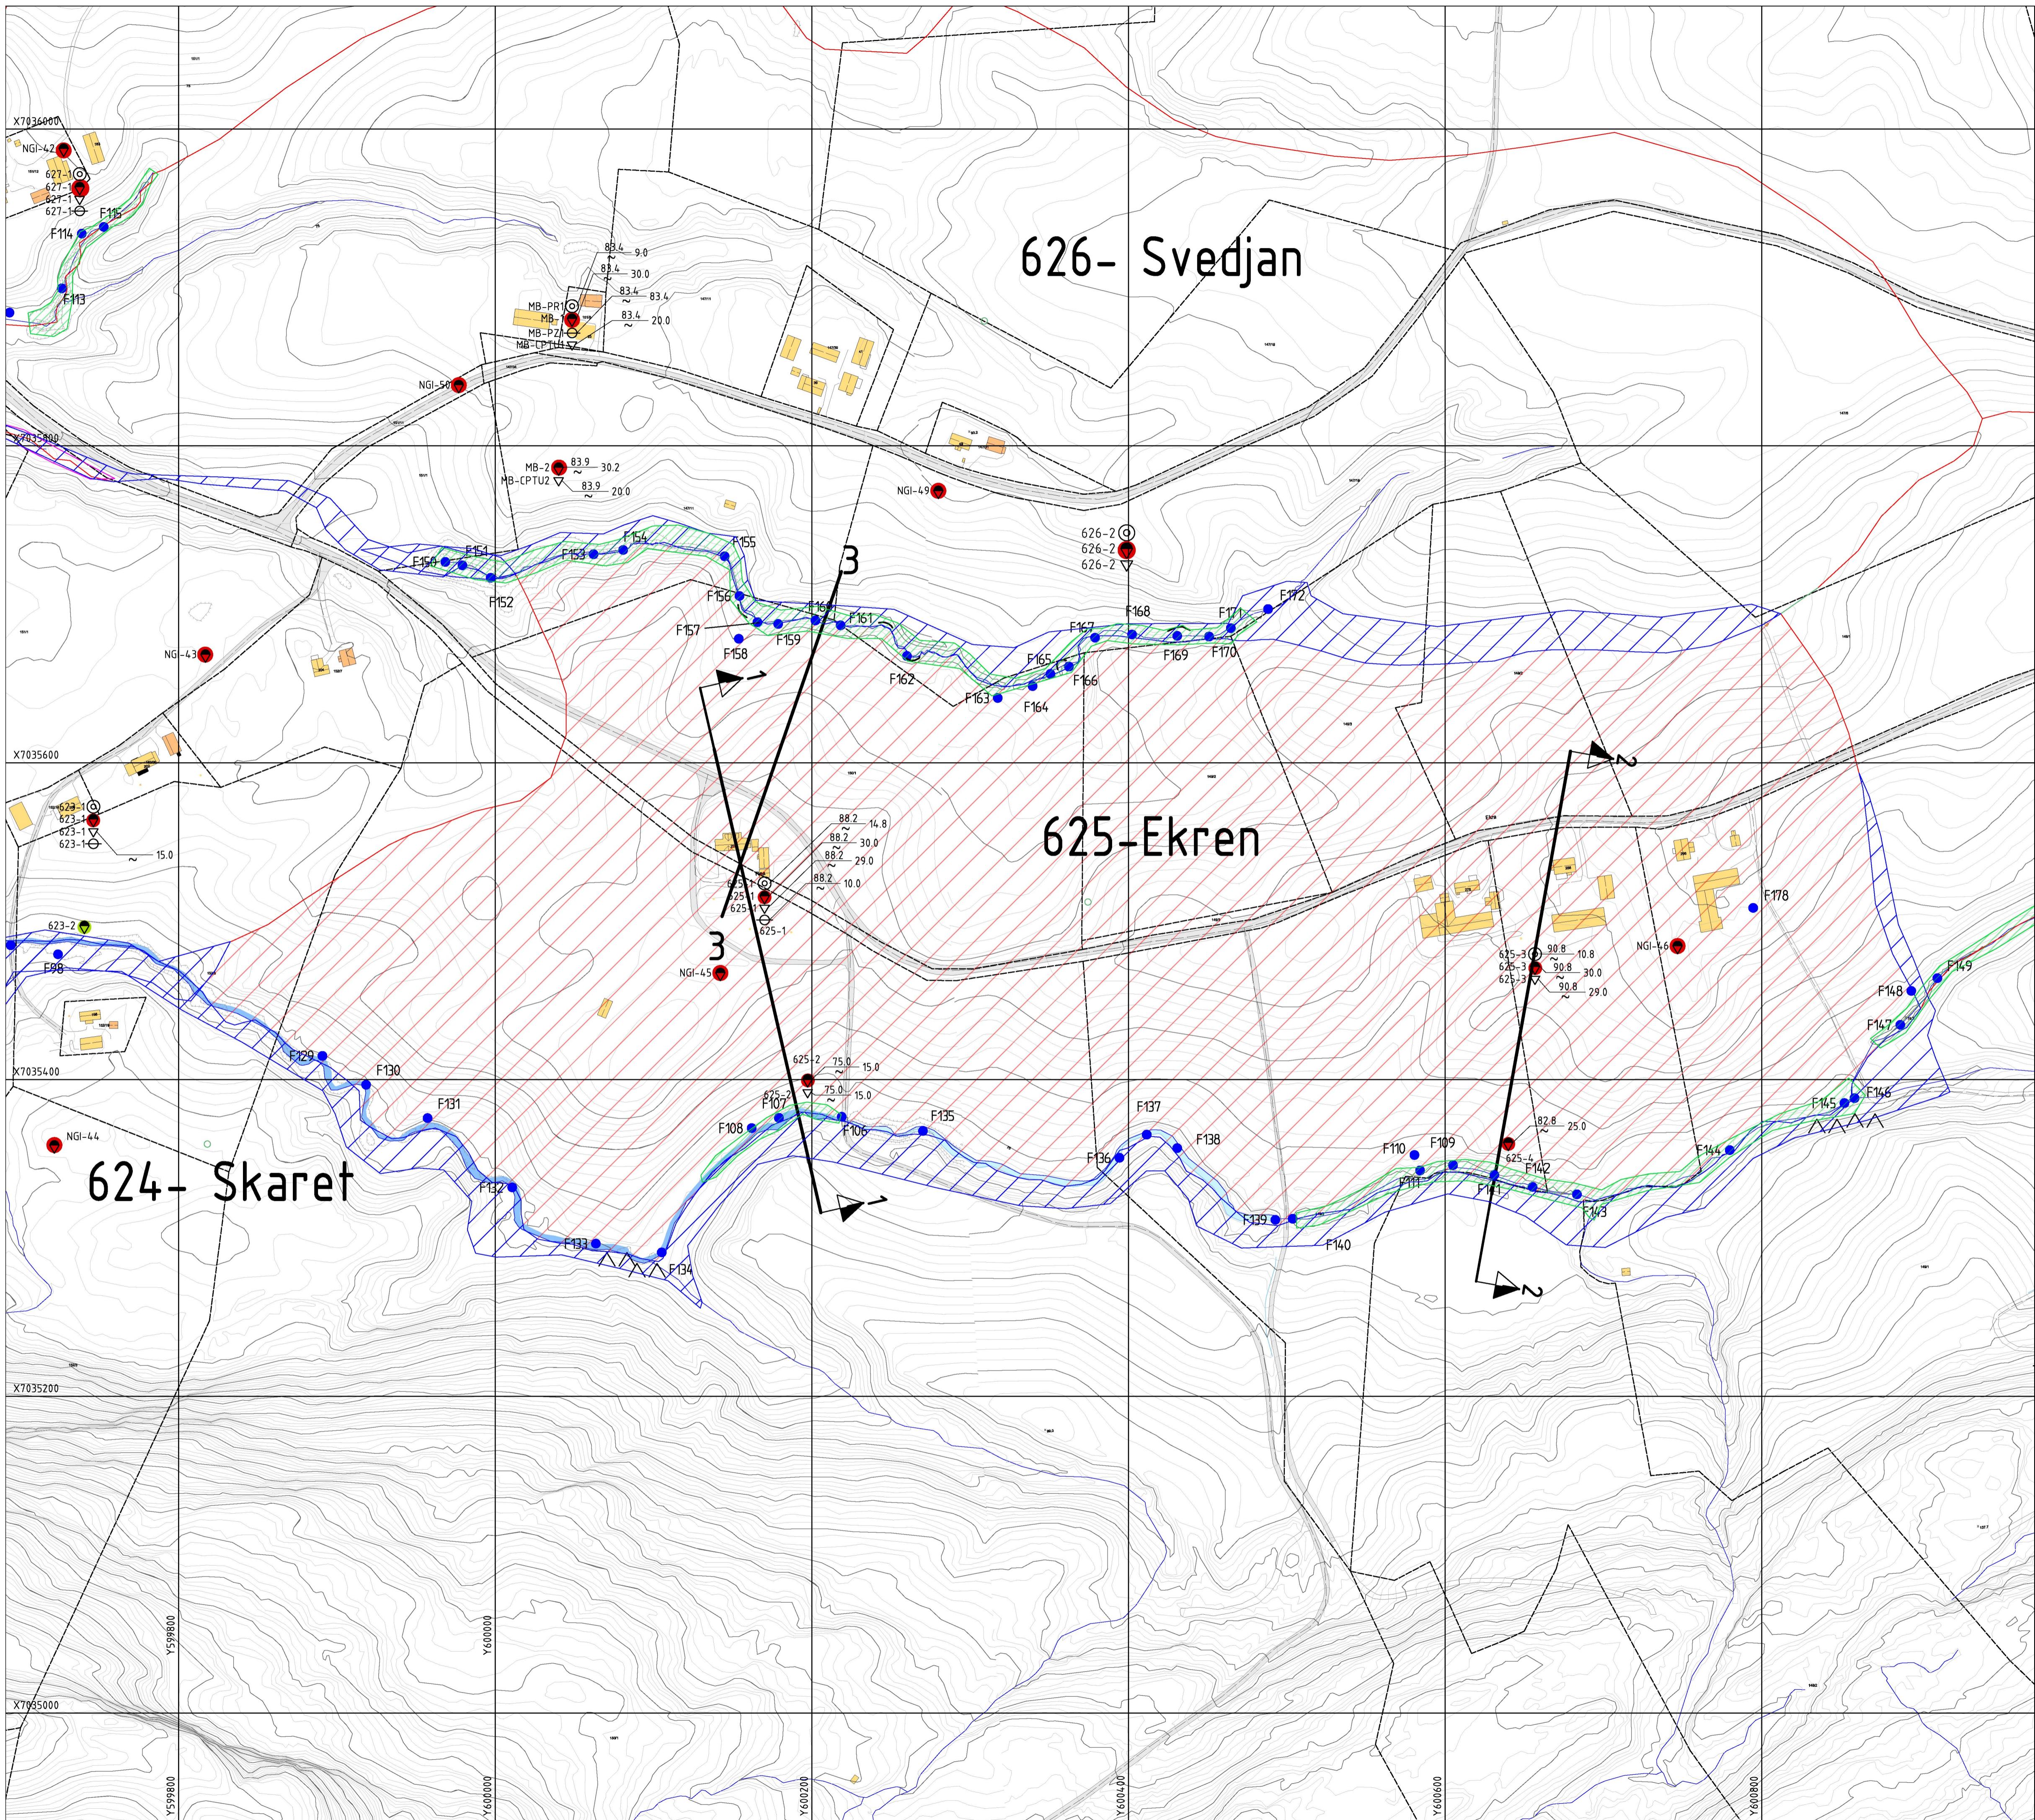
04 Lagt til anbefalt sikringstilak 625 snitt 1	04.01.2019	GURT	ANG	ARV
03 Lagt til anbefalt sikringstilak	15.11.2018	GURT	ALM	ANG
02 Lagt til utløpsområde	02.10.2018	GURT	ALM	ARV
01 Revidert etter uavhengig kontroll av NGI/NVE	14.05.2018	GURT	ALM	ARV
Rev. Beskrivelse	Tegn. Kontr. Godkj.			
NVE Kvikkleiresoneutredning "light" Trøndelag Stjørdal kommune, sone 625 Ekren SITUASJONSPLAN	Fag: Geoteknikk Format: A1 Dato: 04.05.2018			
	Formål/Måletokt: A1: 1:2000 A3: 1:4000			
Multiconsult www.multiconsult.no	Status: Oppdragsnr. 418771 Konstr./Tegnet: GURT Kontrollert: ANG Godkjent: ARV Oppdragsnr. 418771 Tegningsnr. RIG-TEG-625-002 Rev. 04

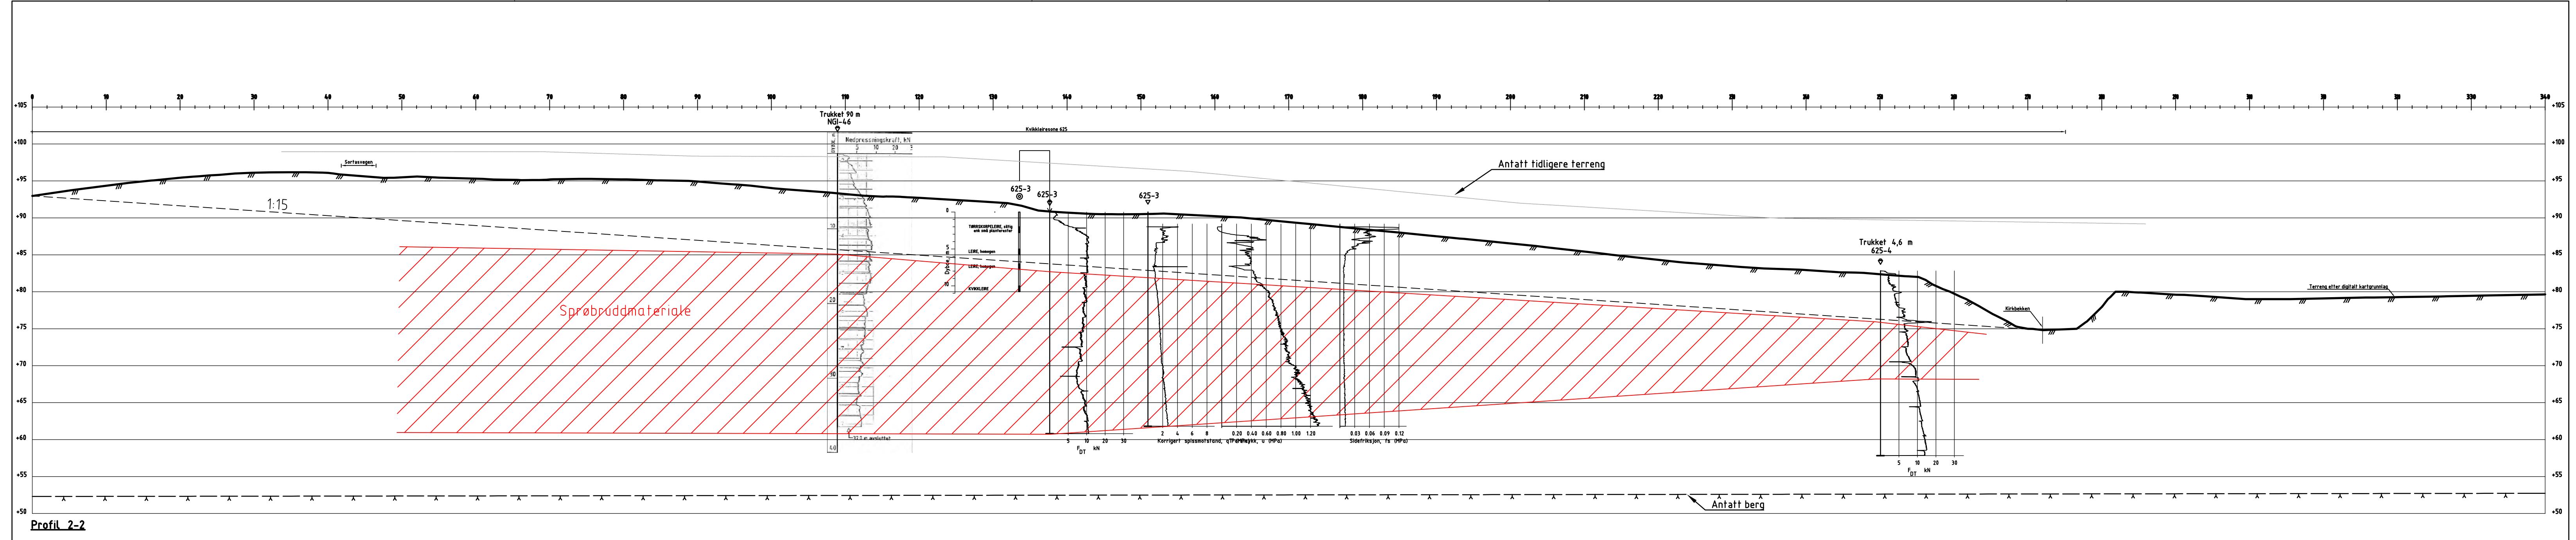
Rev.	Beskrivelse	Dato	Tegn.	Kontr.	Godkj.
	NVE Kvikkleiresoneutredning "light" Trøndelag			Fag: Geoteknikk	Format: A3L
				Dato:	29.06.2018
	Stjørdal kommune, sone 625 Ekren Kritisk snitt 2			Format/Målestokk: 1:400	
	Multiconsult www.multiconsult.no	Status Oppdragsnr. 418771	Konstr./Tegnet Tegningsnr. RIG-TEG-625-300	Kontrollert ALM	Godkjent ARV Rev. 00

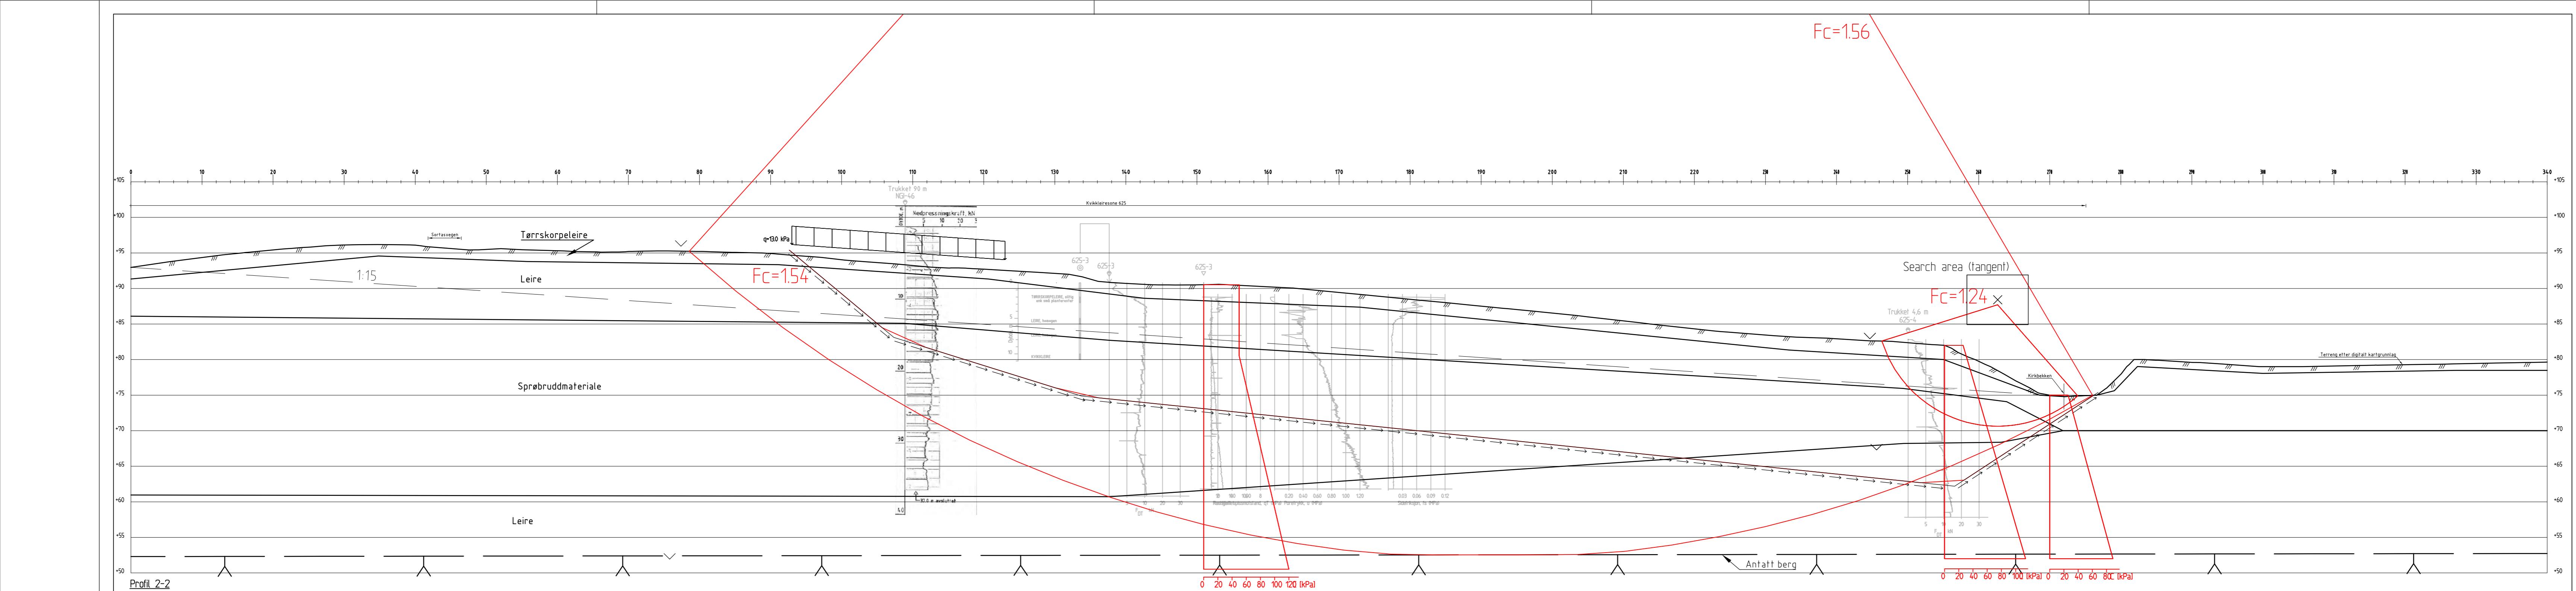
Material	Un.Weigh	Sub.Weigh	Fi	C'	C	Aa	Ad	Ap
Tørrkorpeleire	21.00	11.00	31.0	0.6				
Leire	18.80	8.70		C-prof 100	0.63	0.35		
Sprebruddmateri	19.50	9.50		C-prof 0.85	0.63	0.35		
Leire	19.50	9.50		C-prof 100	0.63	0.35

Rev.	Beskrivelse	Dato	Tegn.	Kontr.	Godkj.	
NVE			Fag	Format		
Kvikkleiresoneutredning "light" Trøndelag			Geoteknikk	A3L		
Dato 02.10.2018						
Stjørdal kommune, sone 625 Ekren			Format/Målestokk:			
Kritisk snitt 2			1:400			
Stabilitetsberegninger, ADP-analyse (udrenert)						
Multiconsult			Status	Konstr./Tegnet	Kontrollert	Godkjent
			JOFI	ALM/GURT		ARV
			Oppdragsnr.	Tegningsnr.		Rev.
			418771	RIG-TEG-625-800.1		00

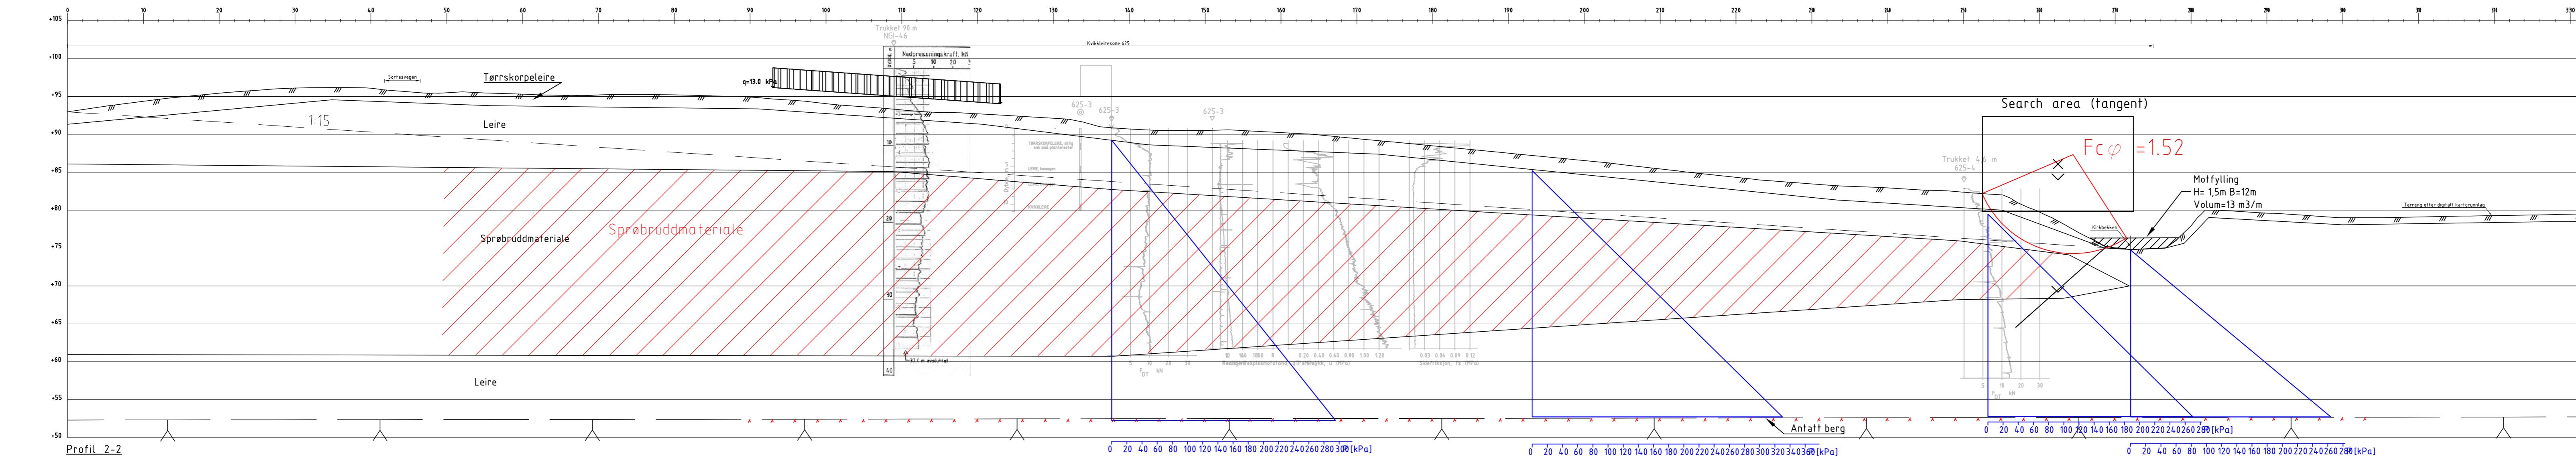
Material	Un. weight	Sub. weight	FC	C _a	A _d	A _p
Motfylling	19.00	9.00	42.0	0.0		
Tørrskorpelire	11.00	31.0	0.6			
Leire	18.80	8.80	26.5	5.0		
Sprøbruddsmateriale	9.50	25.6	3.8			
Leire	19.50	9.50	26.5	5.0

Rev.	Beskrivelse	Dato	Tegn.	Kontr.	Godkj.
NVE					
Dato	15.11.2018				
Format/Målestokk:	1:400				
Multiconsult	Status	Konstr./Tegnet	Kontrollert	Godkjent	ANG
Oppdragsnr.	GUR	ALM			
Tegningsnr.	418771	RIG-TEG-625-900.2	00

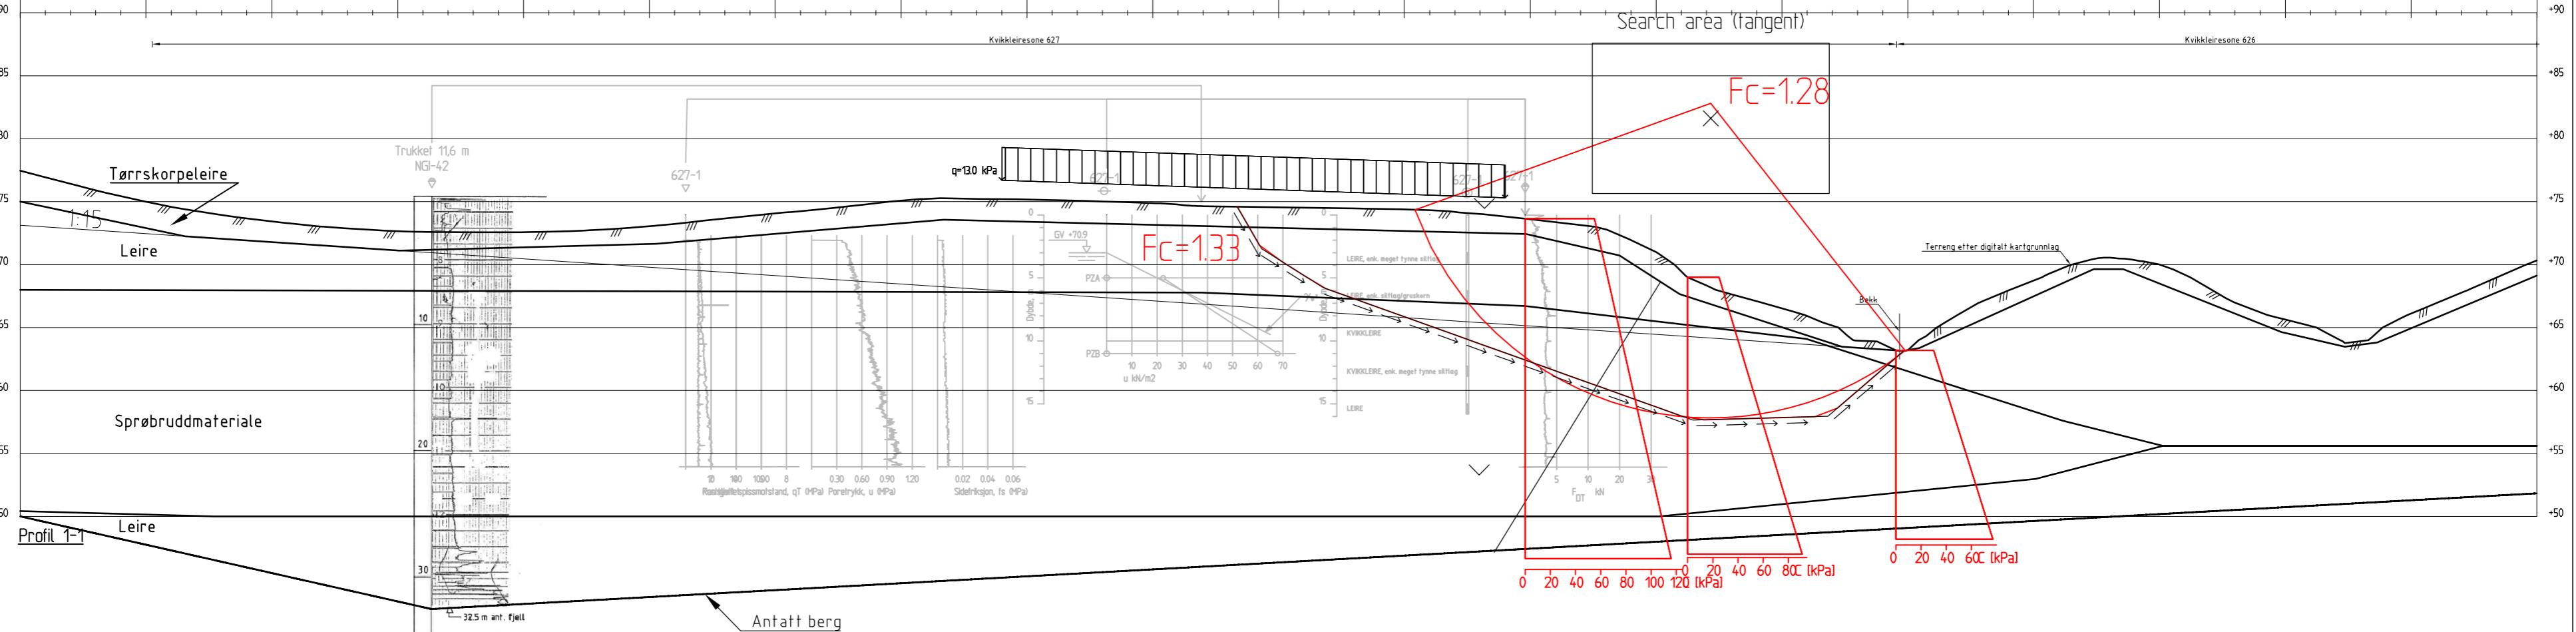
Material	Un. Weigth	Sub. Weigth	Fi	C`	C	Aa	Ad	Ap
Tørrskorpeleire	19.60	9.60	31.0	0.6				
Leire	19.60	9.60			C-prof	1.00	0.63	0.3
Sprøbruddmateri	19.60	9.60			C-prof	0.85	0.63	0.3
Leire	19.60	9.60			C-prof	1.00	0.63	0.3

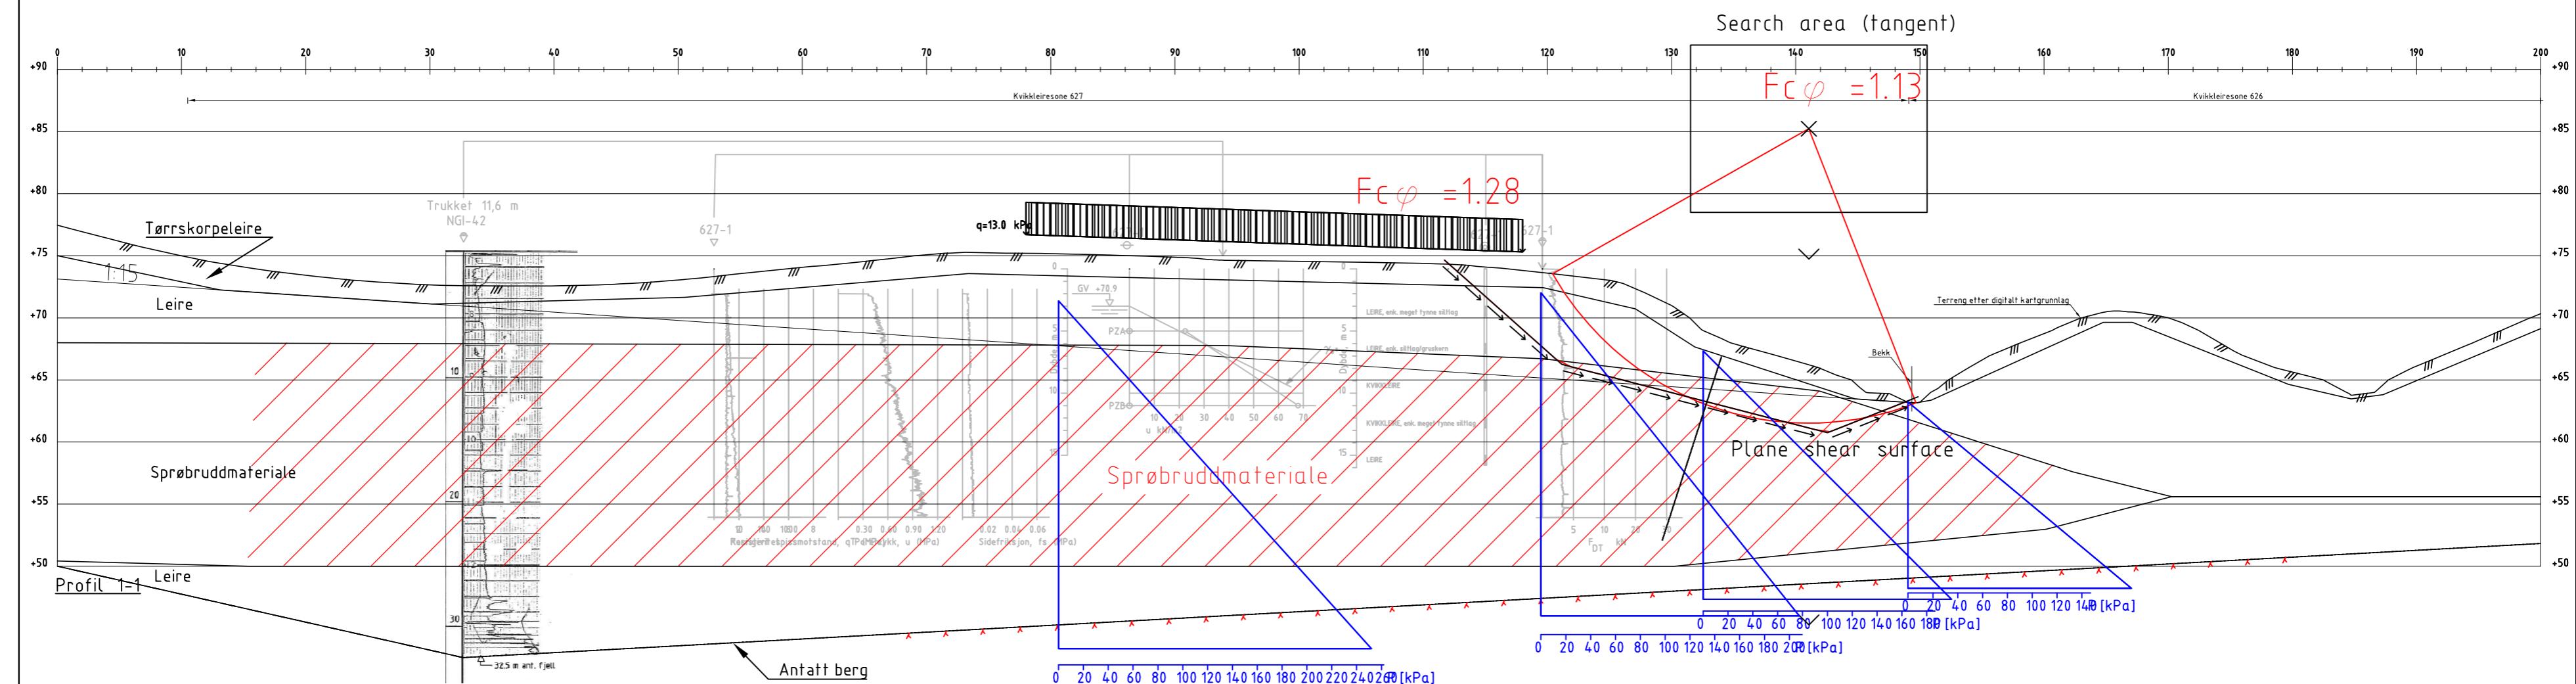
Material	Un. Weigth	Sub. Weigth	F_i	C'
Tørrskorpeleire	19.60	9.60	31.0	0.6
Leire	19.60	9.60	26.5	5.0
Sprøbruddmateriale	19.60	9.60	25.6	3.8
Leire	19.60	9.60	26.5	5.0

01	Ny beregning etter endring av poretrykk i bunn av skråning	15.11.2018	GURT ALM ANG
Rev.	Beskrivelse	Dato	Tegn. Kontr. Godkj.
NVE			
Kvikkleiresoneutredning "light" Trøndelag			
Stjørdal kommune, sone 627 Sorte			
Kritisk snitt 1			
Stabilitetsberegninger, $\alpha\varphi$ -analyse (drenert)			
Multiconsult www.multiconsult.no		Status Konstr./Tegnet JOFI	Kontrollert ALM/GURT Godkjent ARV
Oppdragsnr. 418771		Tegningsnr. RIG-TEG-627-800.2	Rev. 01

Poretrykksmålingene i BP 627-1 legges til grunn for modellering av poretrykksfordelingen. Det antas noe poreundertrykk i topp skråning og hydrostatisk i nedre del av skråningen.

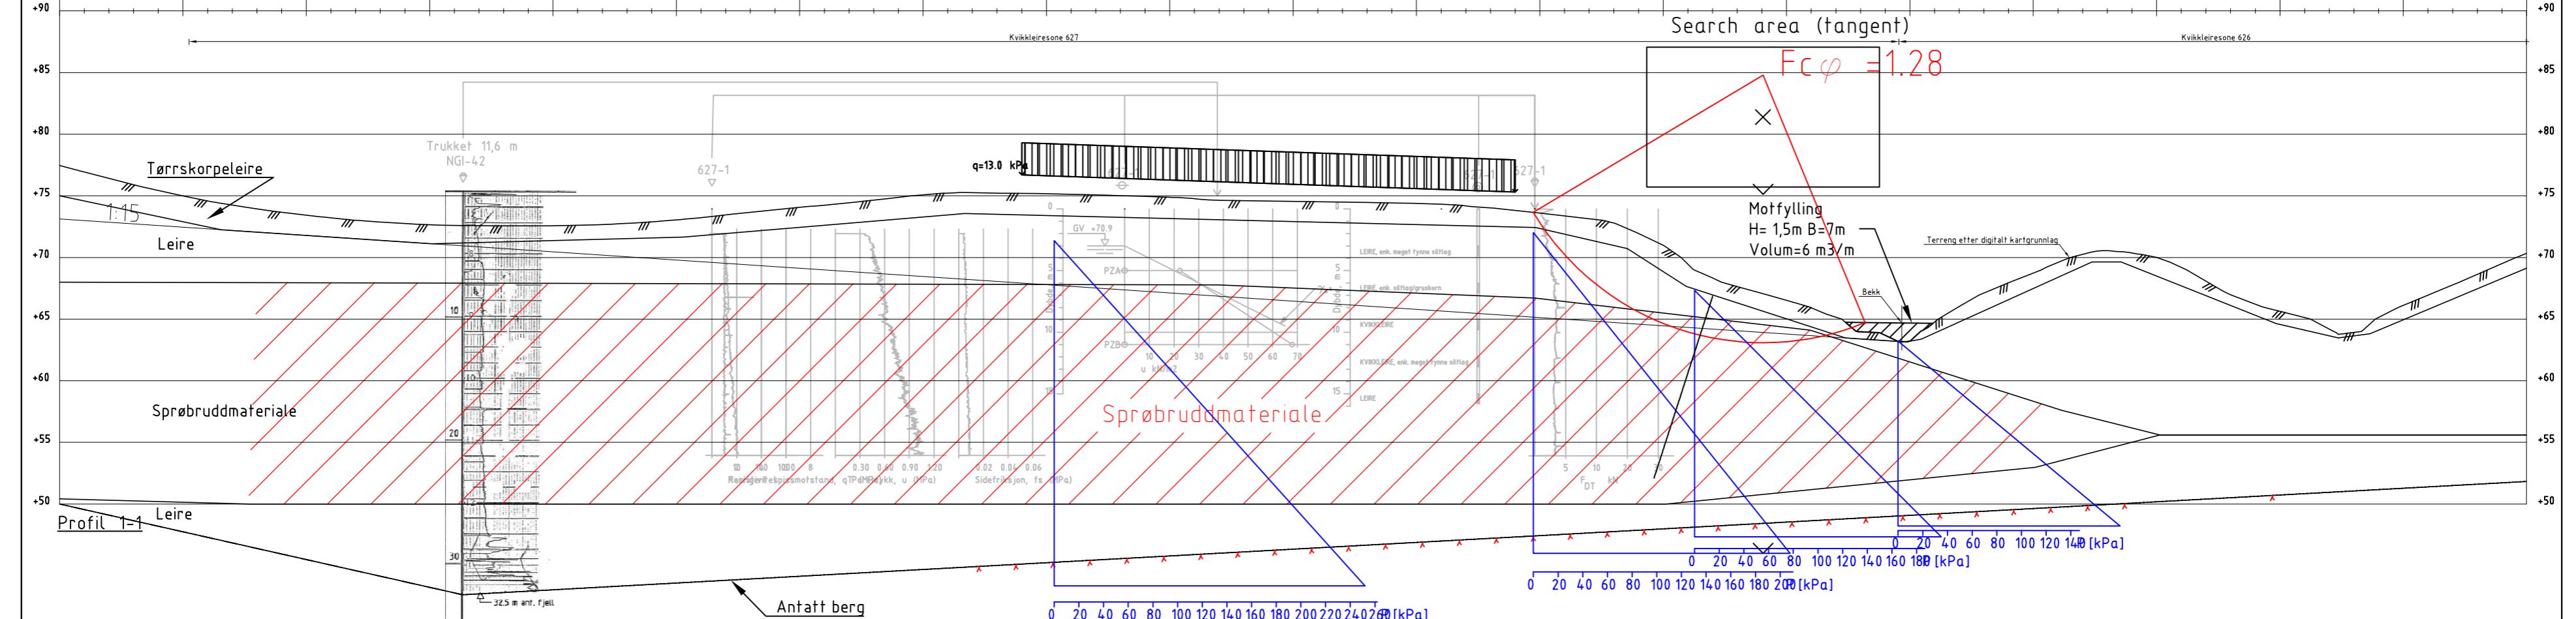
Material	Un. Weigth	Sub. Weigth	FC	Ga	Ad	Ap
Motfylling	19.00	9.00	42.0	0.0		
Tørrskorpele	19.60	9.60	31.0	0.6		
Leire	19.60	9.60	26.5	5.0		
Sprøbruddmat	19.60	9.60	25.6	3.8		
Leire	19.60	9.60	26.5	5.0

Rev.	Beskrivelse	Dato	Tegn.	Kontr.	Godkj.
	NVE Kvikkleiresoneutredning "light" Trøndelag		Fag Geoteknikk	Format A3L	
			Dato	15.11.2018	
	Stjørdal kommune, sone 627 Sorte Kritisk snitt 1 Stabilitetsberegninger med sikringstiltak, aφ-analyse (drenert)		Format/Målestokk:	1:400	
	Multiconsult	Status Oppdragsnr. 418771	Konstr./Tegnet GURT Tegningsnr. RIG-TEG-627-900.2	Kontrollert ALM	Godkjent ANG Rev. 00
	www.multiconsult.no

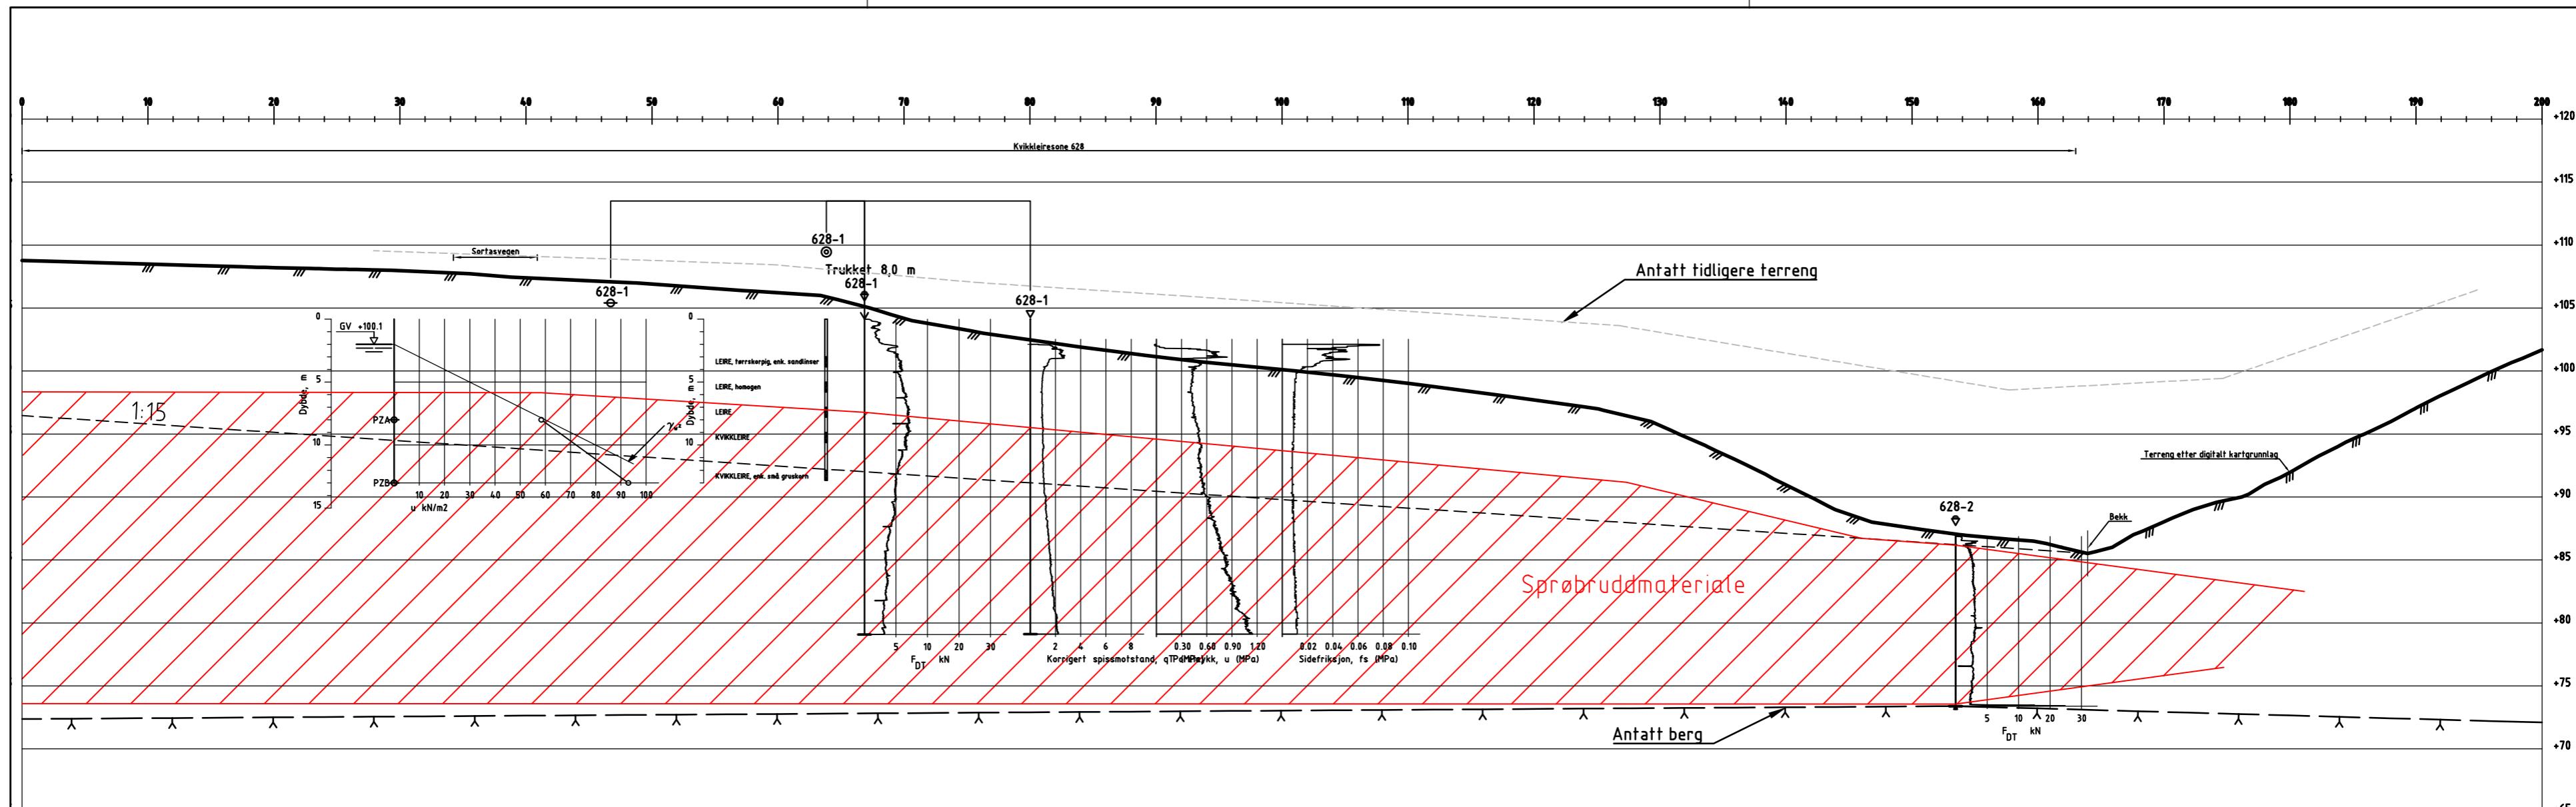
Profil 2-2

Rev.	Beskrivelse	Dato	Tegn.	Kontr.	Godk.
NVE Kvikkleiresoneutredning "light" Trøndelag			Fag Geoteknikk	Format A3L	
Stjørdal kommune, sone 628 Stræte Kritisk snitt 2			Dato 29.06.2018	Format/Målestokk: 1:400	
Multiconsult www.multiconsult.no	Status	Konstr./Tegnet JOFI	Kontrollert ALM	Godkjent ANG	
	Oppdragsnr. 418771	Tegningsnr. RIG-TEG-628-300			Rev. 00

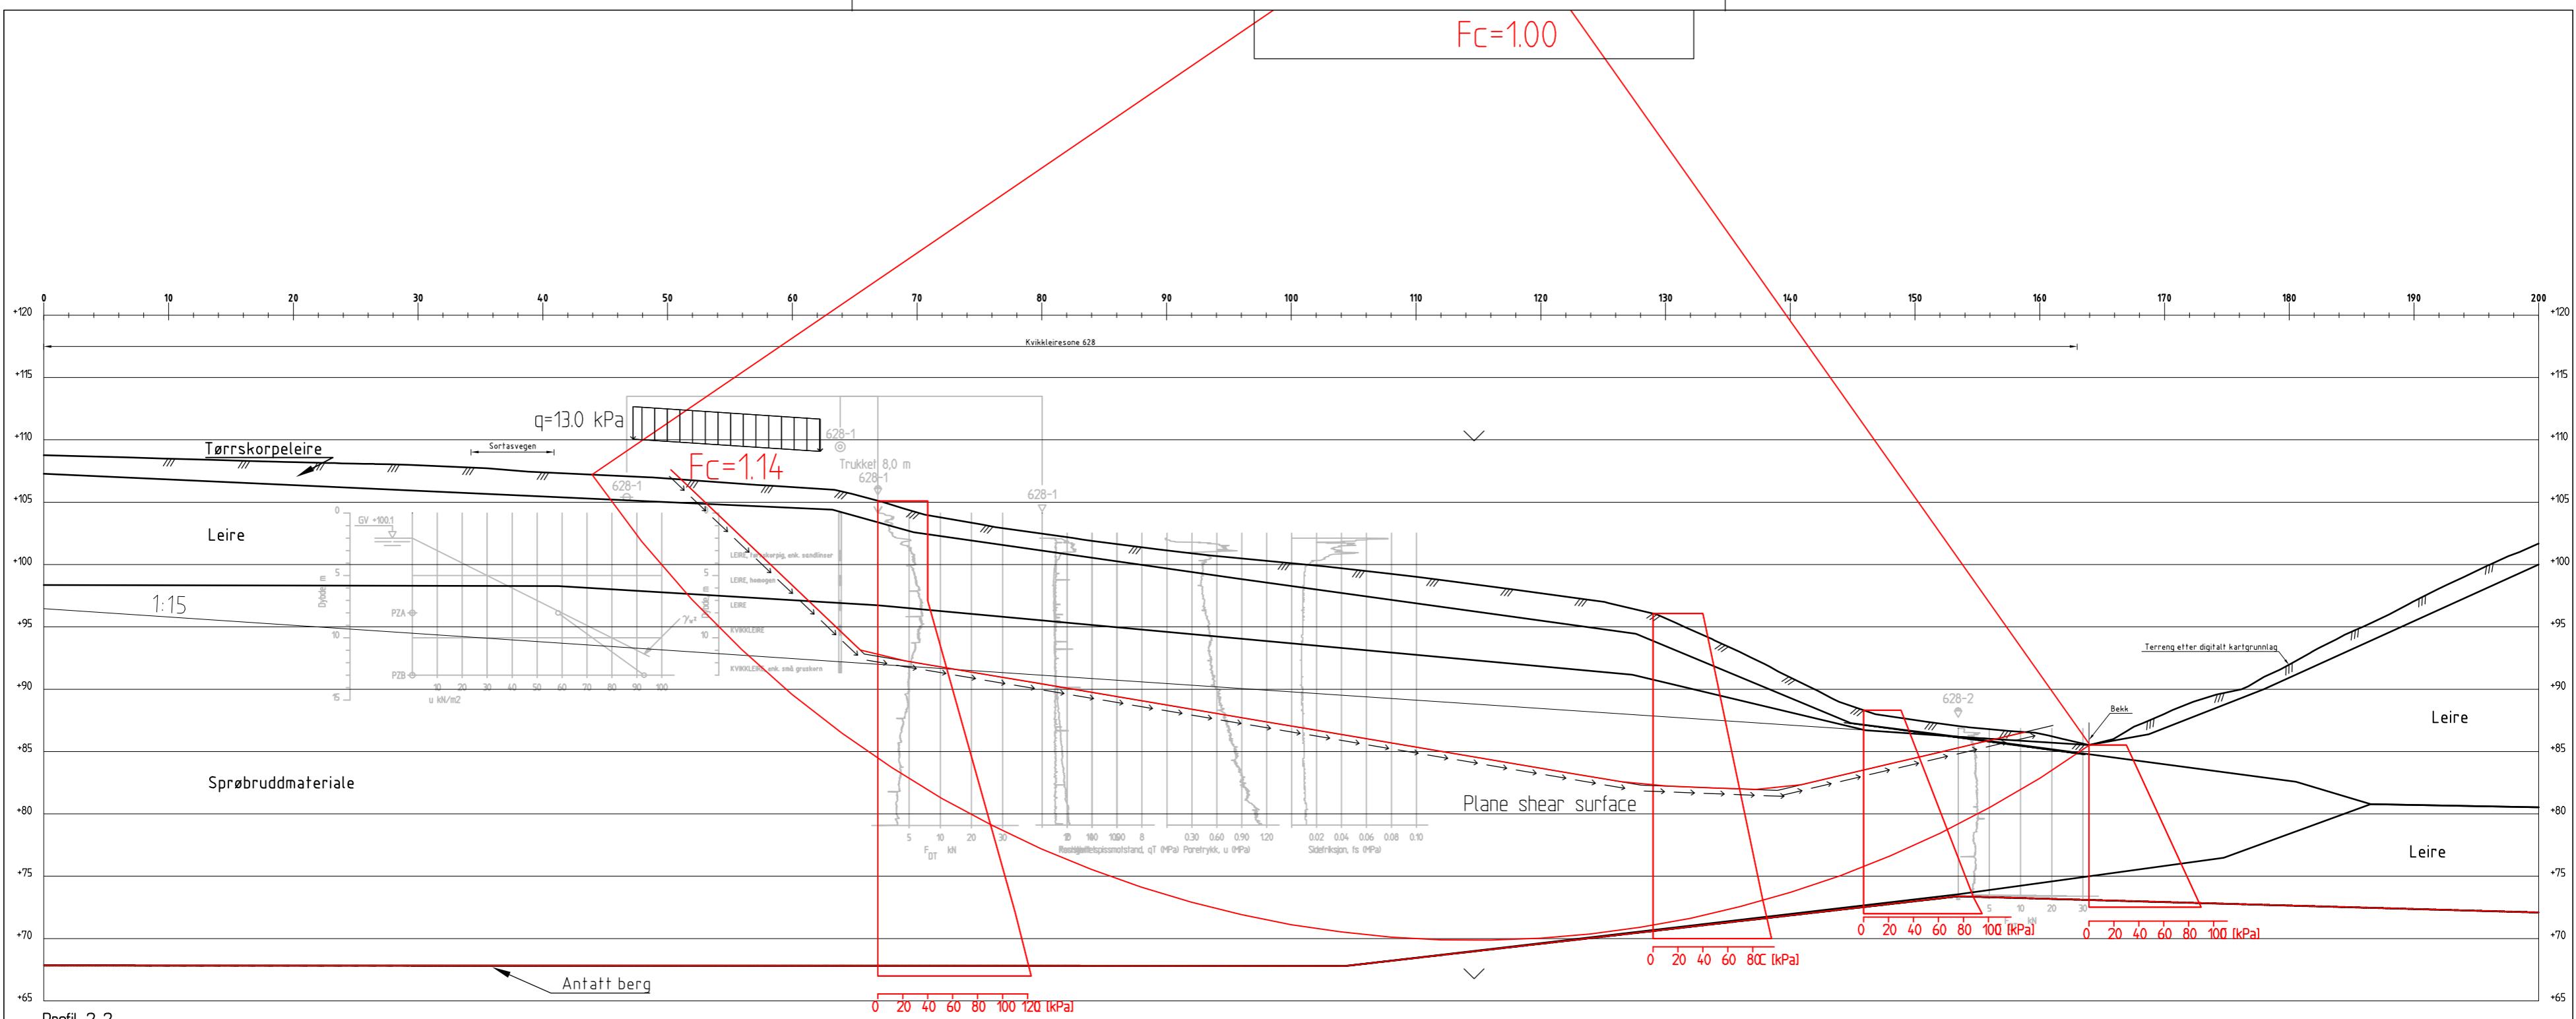
Profil 2-2

Rev.	Beskrivelse	Dato	Tegn.	Kontr.	Godkj.
NVE					
Kvikkleiresoneutredning "light" Trøndelag					
Stjørdal kommune, sone 628 Stræte					
Kritisk snitt 2					
Stabilitetsberegninger, ADP-analyse (udrenert)					
Multiconsult					
www.multiconsult.no					
Oppdragsnr.		Tegningsnr.		Rev.	
418771		RIG-TEG-628-800.1		00
