Kvikkleiresoneutredning «light» Trøndelag

Delleveranse 4, Stjørdal kommune - Sorte

DATO / REVISJON: 4. januar 2019 / 03

DOKUMENTKODE: 418771-RIG-RAP-006.2

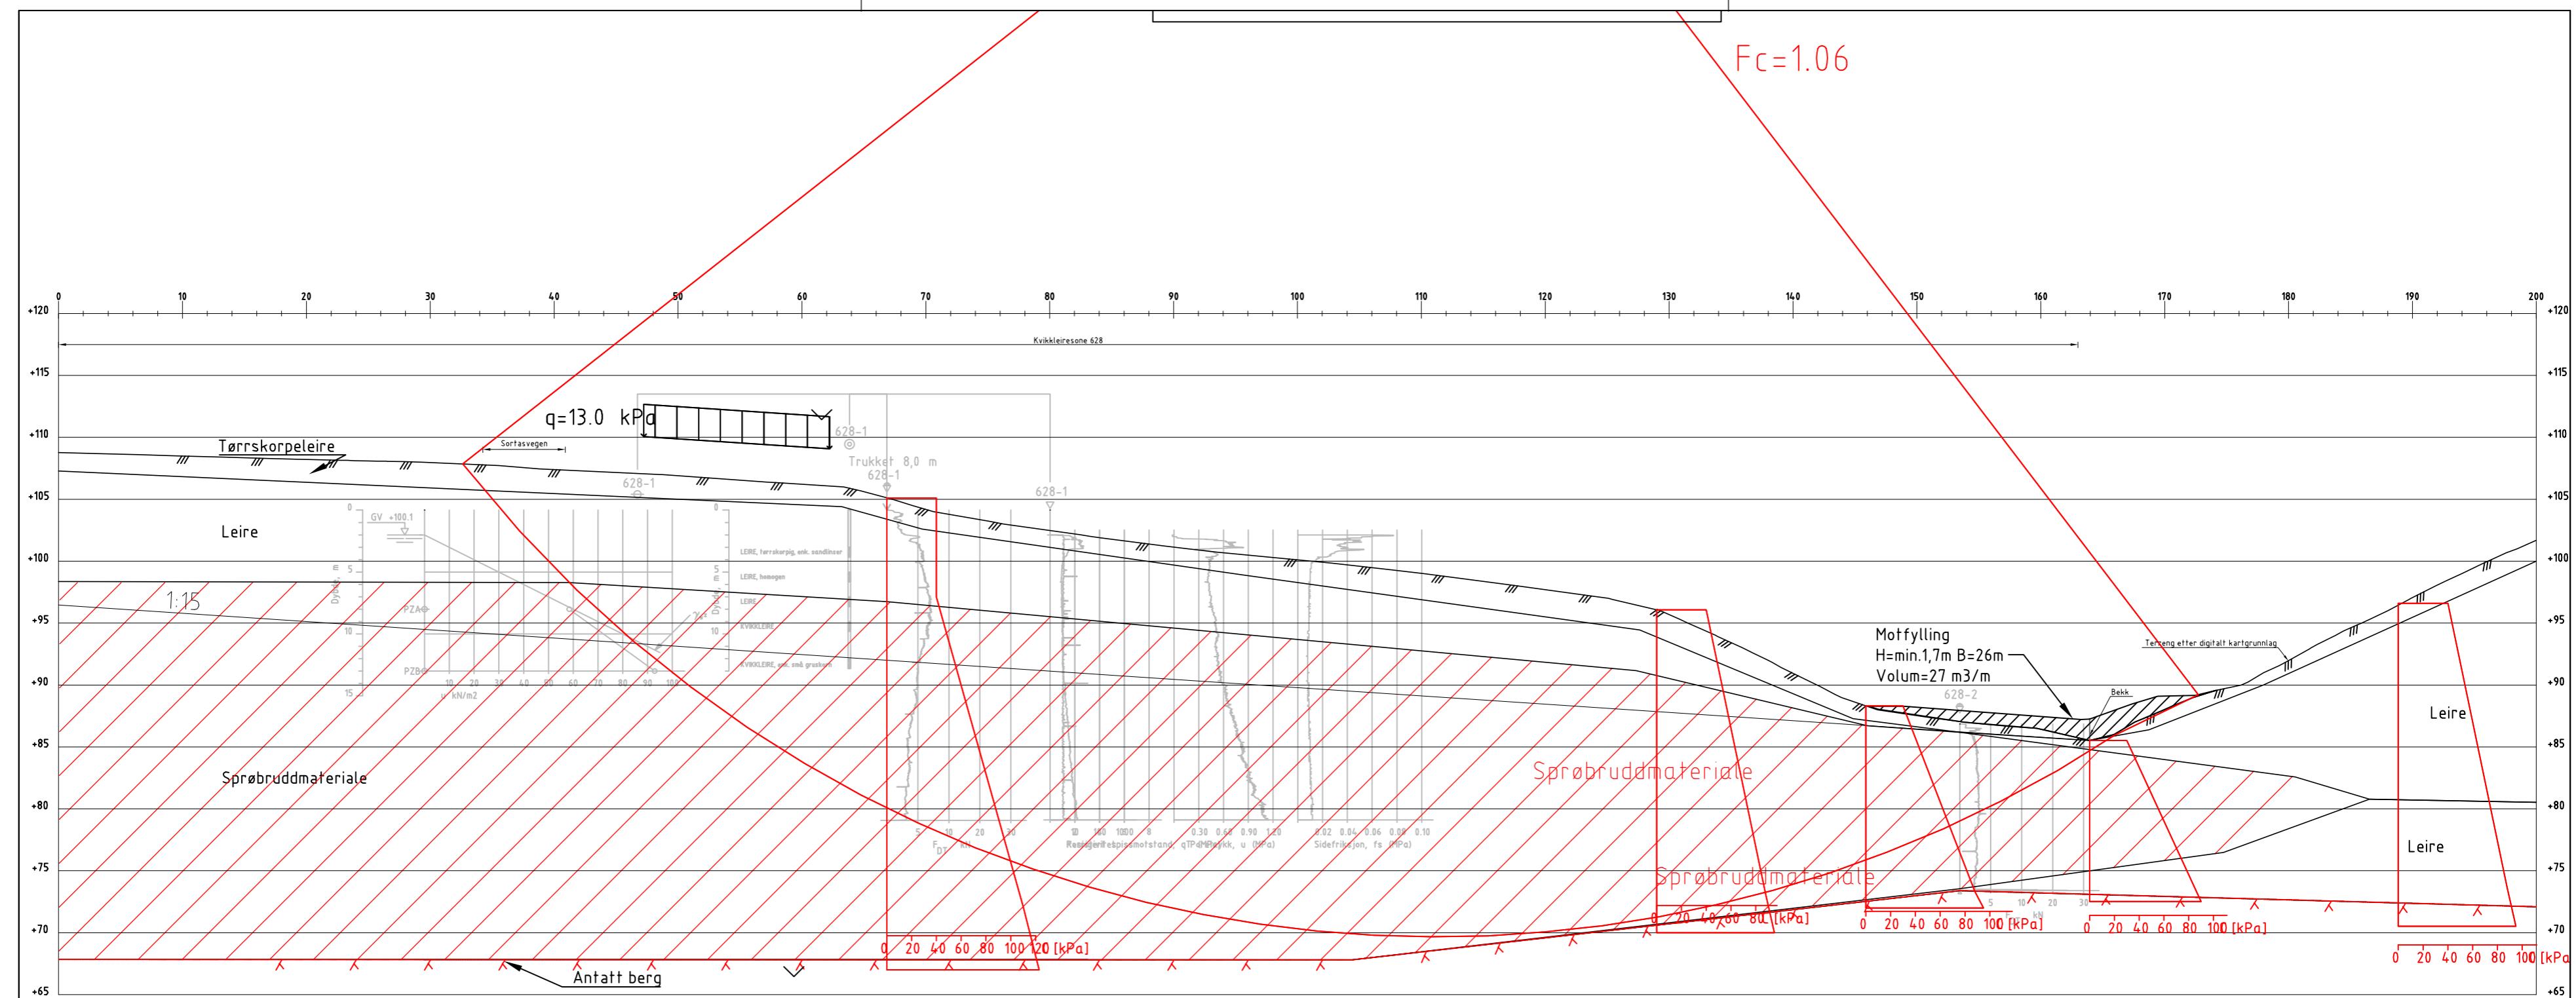
Profil 2-2

Rev.	Beskrivelse	Dato	Tegn.	Kontr.	Godkj.
	NVE Kvikkleiresoneutredning "light" Trøndelag			Fag Geoteknikk	Format A3L
	Stjørdal kommune, sone 628 Stræte			Dato 15.11.2018	
	Kritisk snitt 2				
	Stabilitetsberegringer med sikringstiltak, ADP-analyse (udrenert)				
	Multiconsult www.multiconsult.no	Status Oppdragsnr. 418771	Konstr./Tegnet GURT	Kontrollert ALM	Godkjent ANG
		Tegningsnr. RIG-TEG-628-900.1			Rev. 00
