InterCity-prosjektet

Avrop V-SS-24, Stokke - Sandefjord

Datarapport grunnundersøkelser

DOK.NR. 20160578-01-R

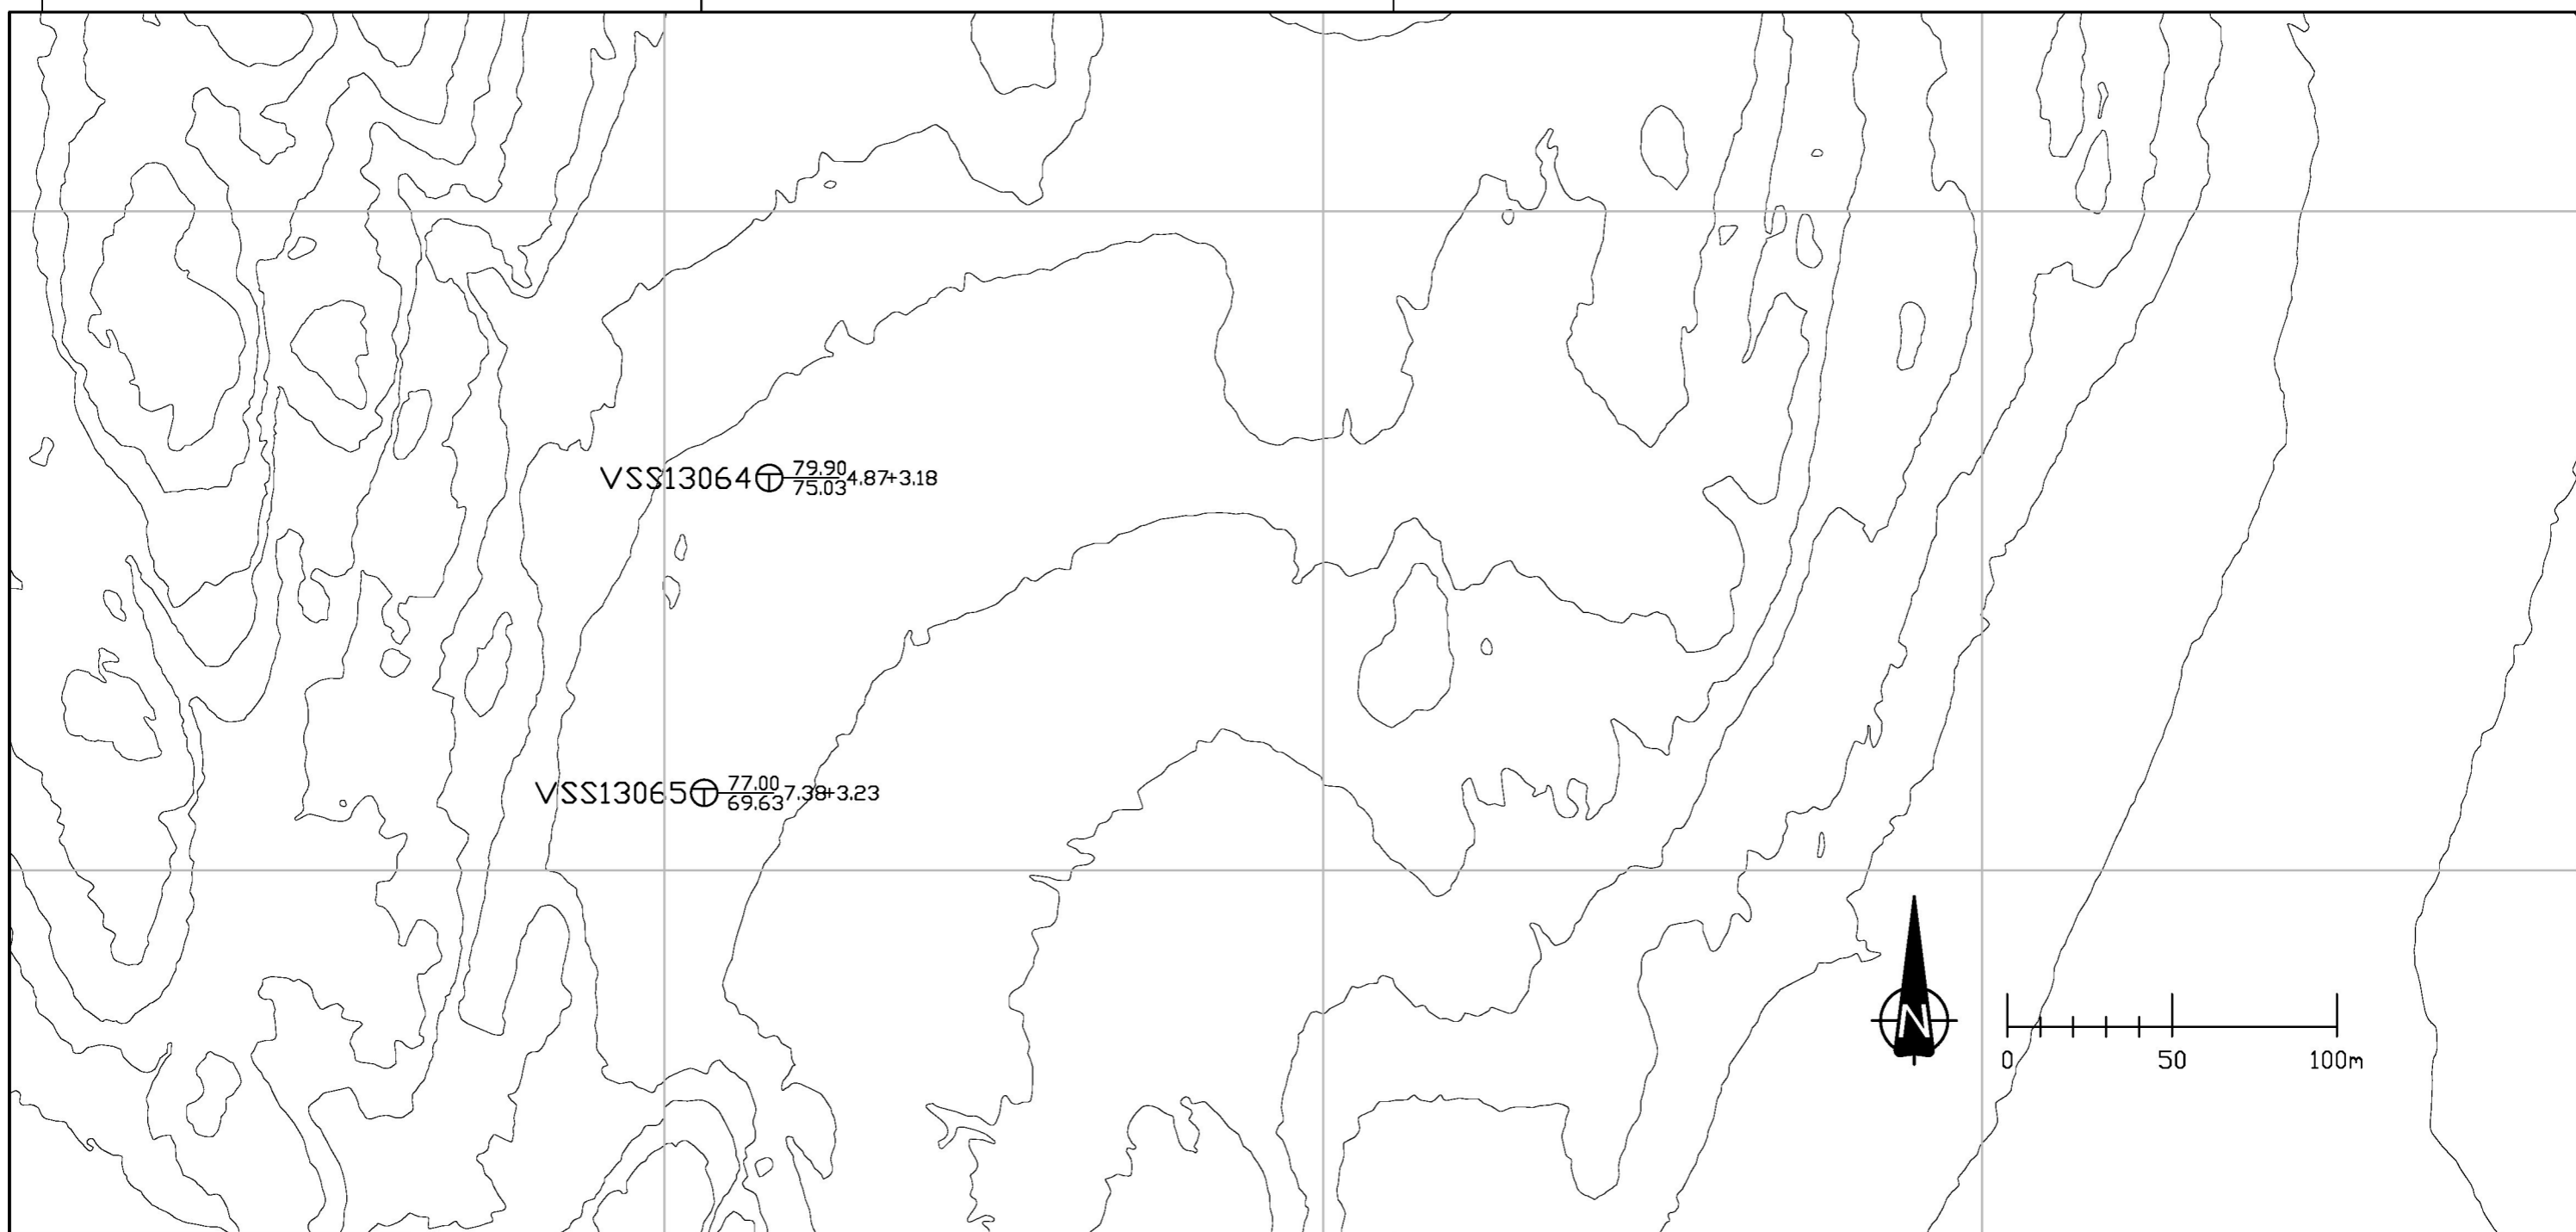
Rev.	Beskrivelse	Dato	Tegn.	Kontr.	Godkj.
	VSS-24 Torp-Sandefjord				
	Borplan 013 –VSS13				
		Målestokk			
		1 : 2000

- Dreiesondering ☆ Fjellkontrollboring ⊙ Prøveserie ⊖ Poretrykksmåling
- Enkel sondering ⬇ Dreietrykksondering □ Prøvegrop ⚒ Fjell i dagen
- ▽ Trykksondering ⊕ Totalsondering + Vingebooring

Borhull nr. $\frac{\text{Terreng (bunn) kote}}{\text{Antatt fjellkote}}$ Boret dybde + (boret i fjell)

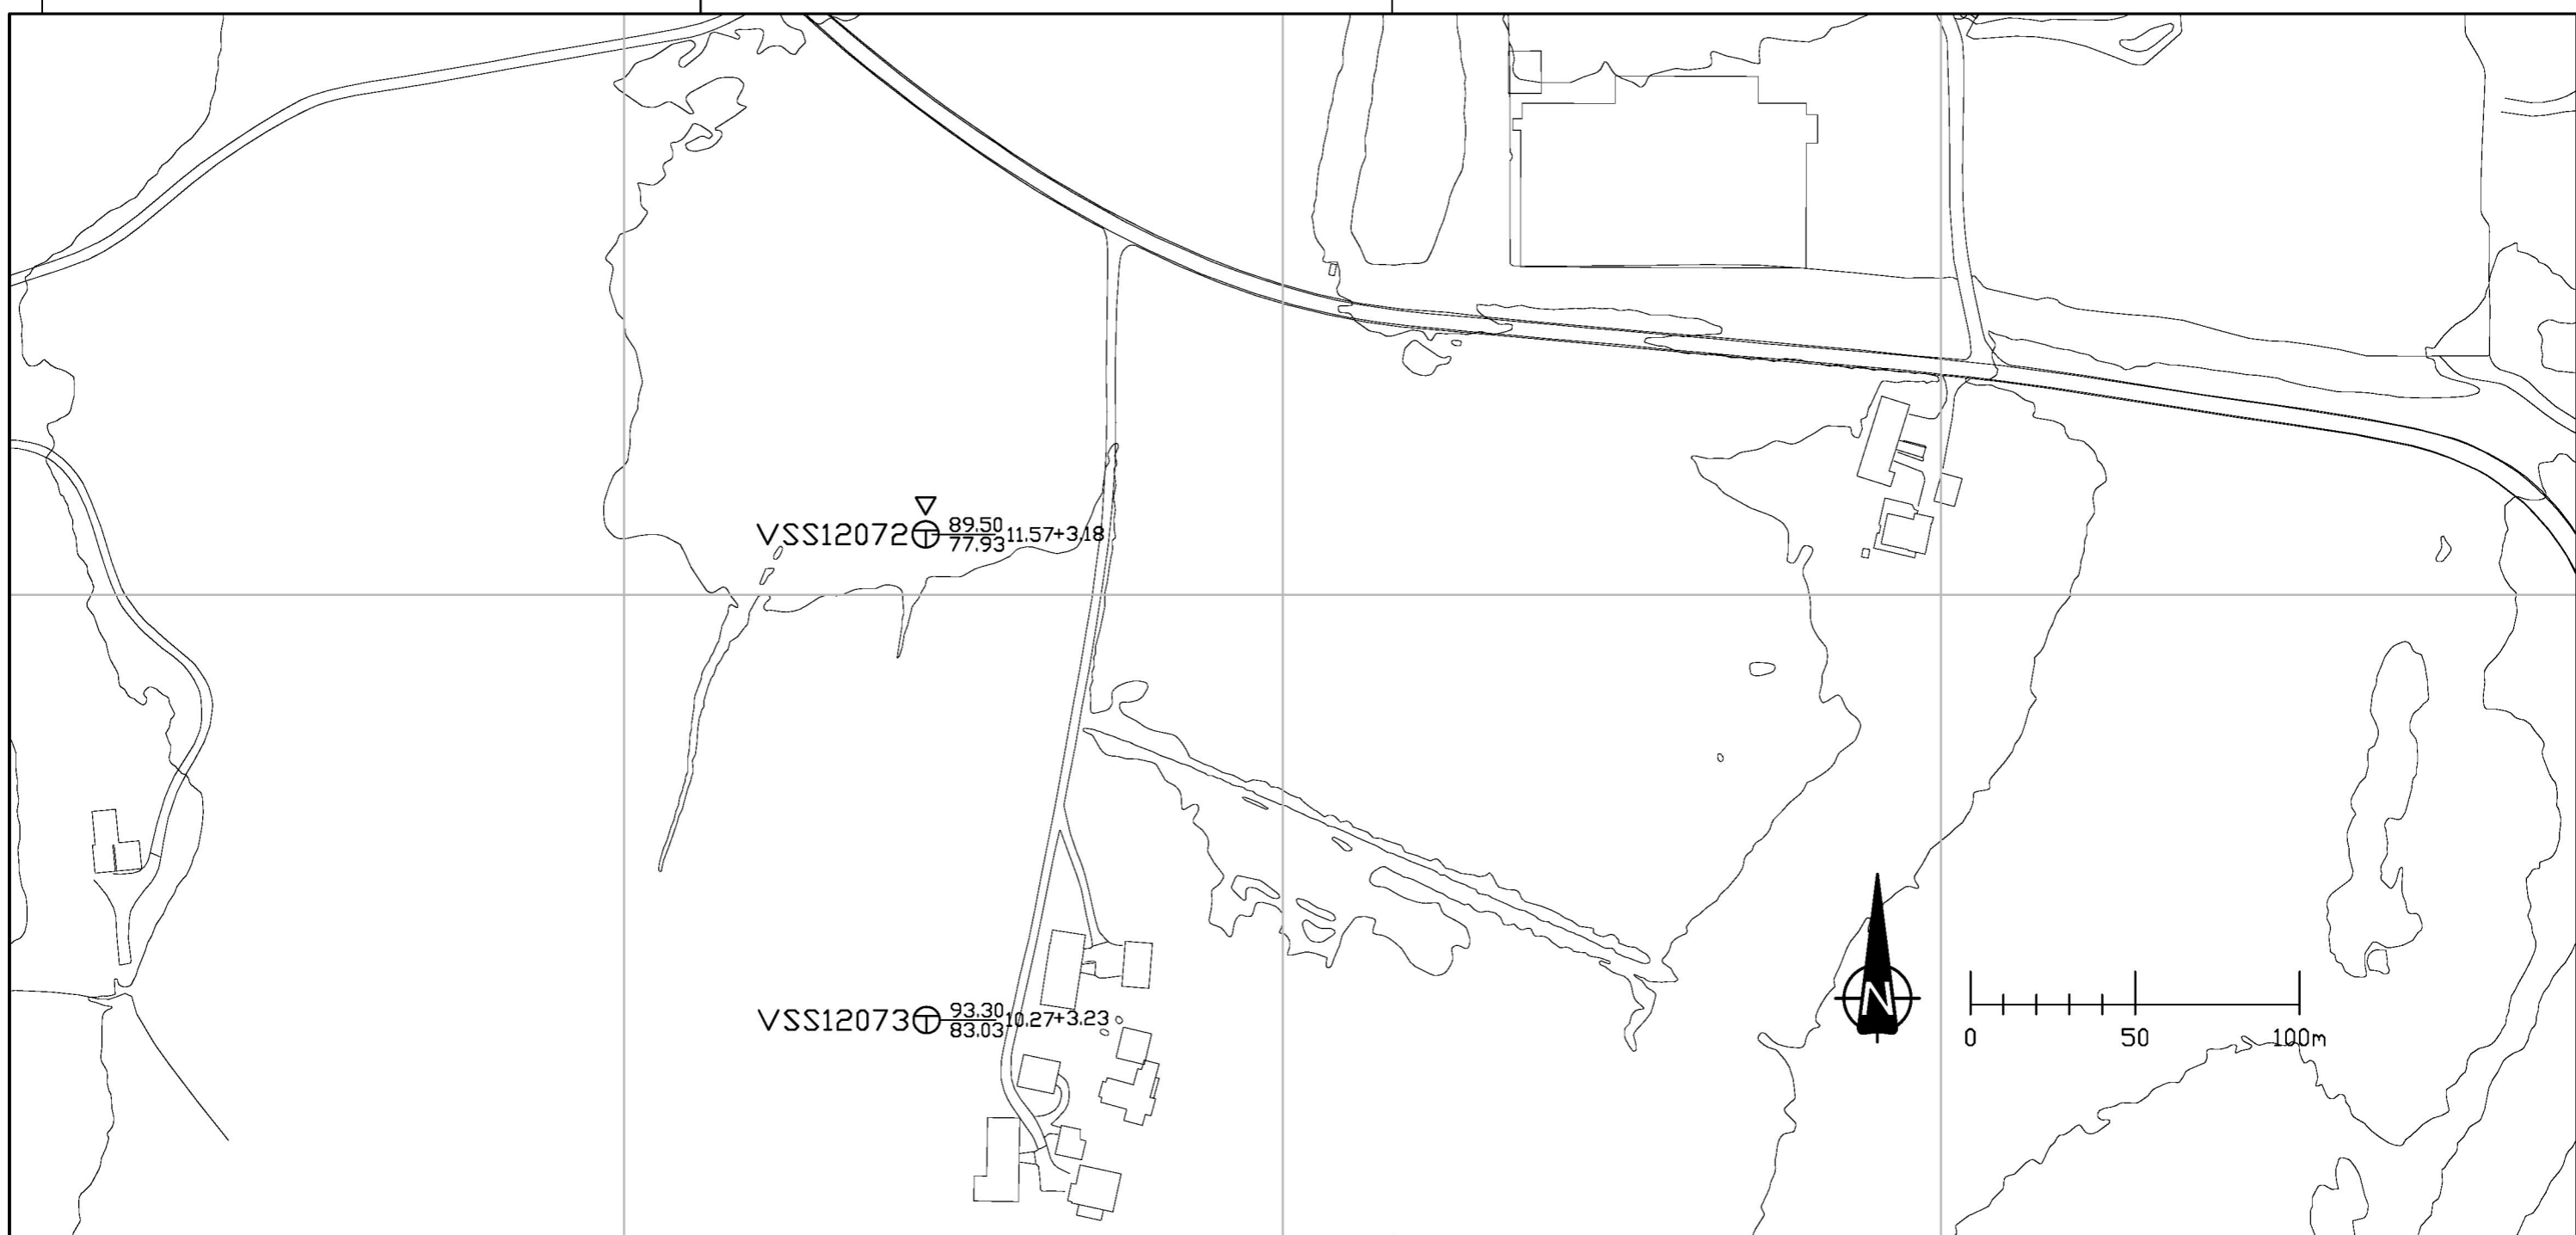
Rev.	Beskrivelse	Dato	Tegn.	Kontr.	Godkj.
	VSS-24 Torp-Sandefjord				
	Borplan 015 –VSS12				
		Målestokk			
		1 : 2000

- Dreiesondering
- Enkel sondering
- ▽ Trykksondering
- ☆ Fjellkontrollboring
- ◊ Dreietrykksondering
- ⊕ Totalsondering
- ⊙ Prøveserie
- Prøvegrop
- + Vingebooring
- ⊖ Poretrykksmåling
- ^^ Fjell i dagen

Borhull nr. $\frac{\text{Terreng (bunn) kote}}{\text{Antatt fjellkote}}$ Boret dybde + (boret i fjell)

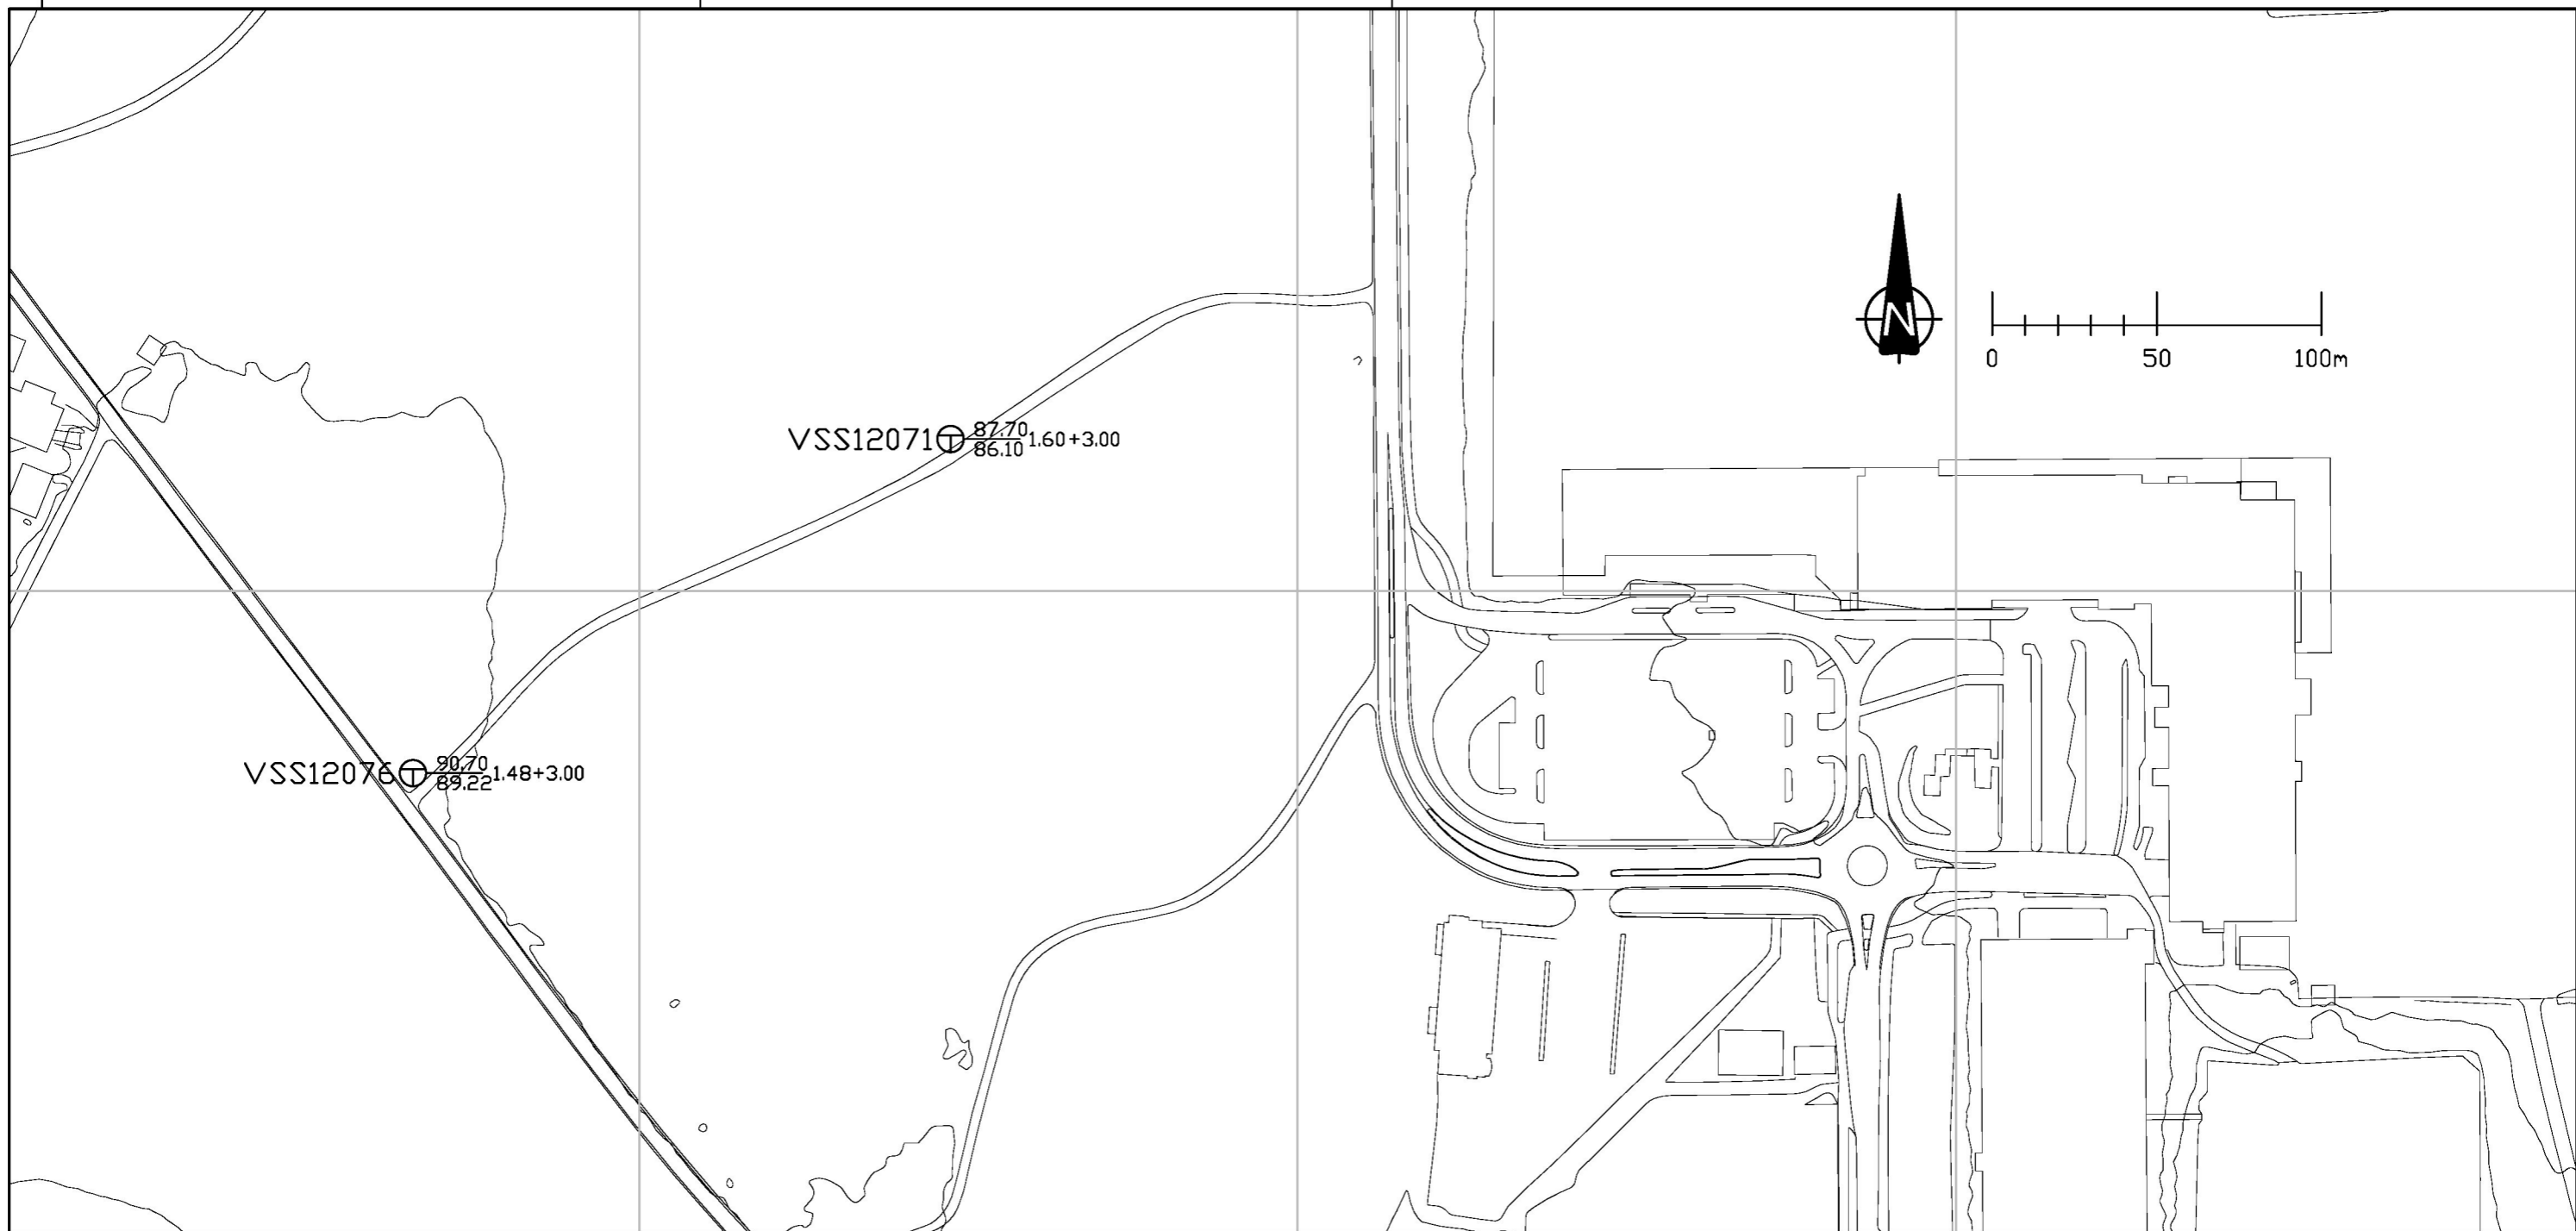
Rev.	Beskrivelse	Dato	Tegn.	Kontr.	Godkj.
	VSS-24 Torp-Sandefjord				
		Status			
		Original format A3			
		Tegningens filnavn			
	Borplan 016 –VSS12	Målestokk 1 : 2000

- Dreiesondering
- Enkel sondering
- ▽ Trykksondering
- ☆ Fjellkontrollboring
- ◐ Dreietrykksondering
- ⊕ Totalsondering
- ⊙ Prøveserie
- Prøvegrop
- + Vingebooring
- ⊖ Poretrykksmåling
- ⚓ Fjell i dagen

Borhull nr. $\frac{\text{Terreng (bunn) kote}}{\text{Antatt fjellkote}}$ Boret dybde + (boret i fjell)

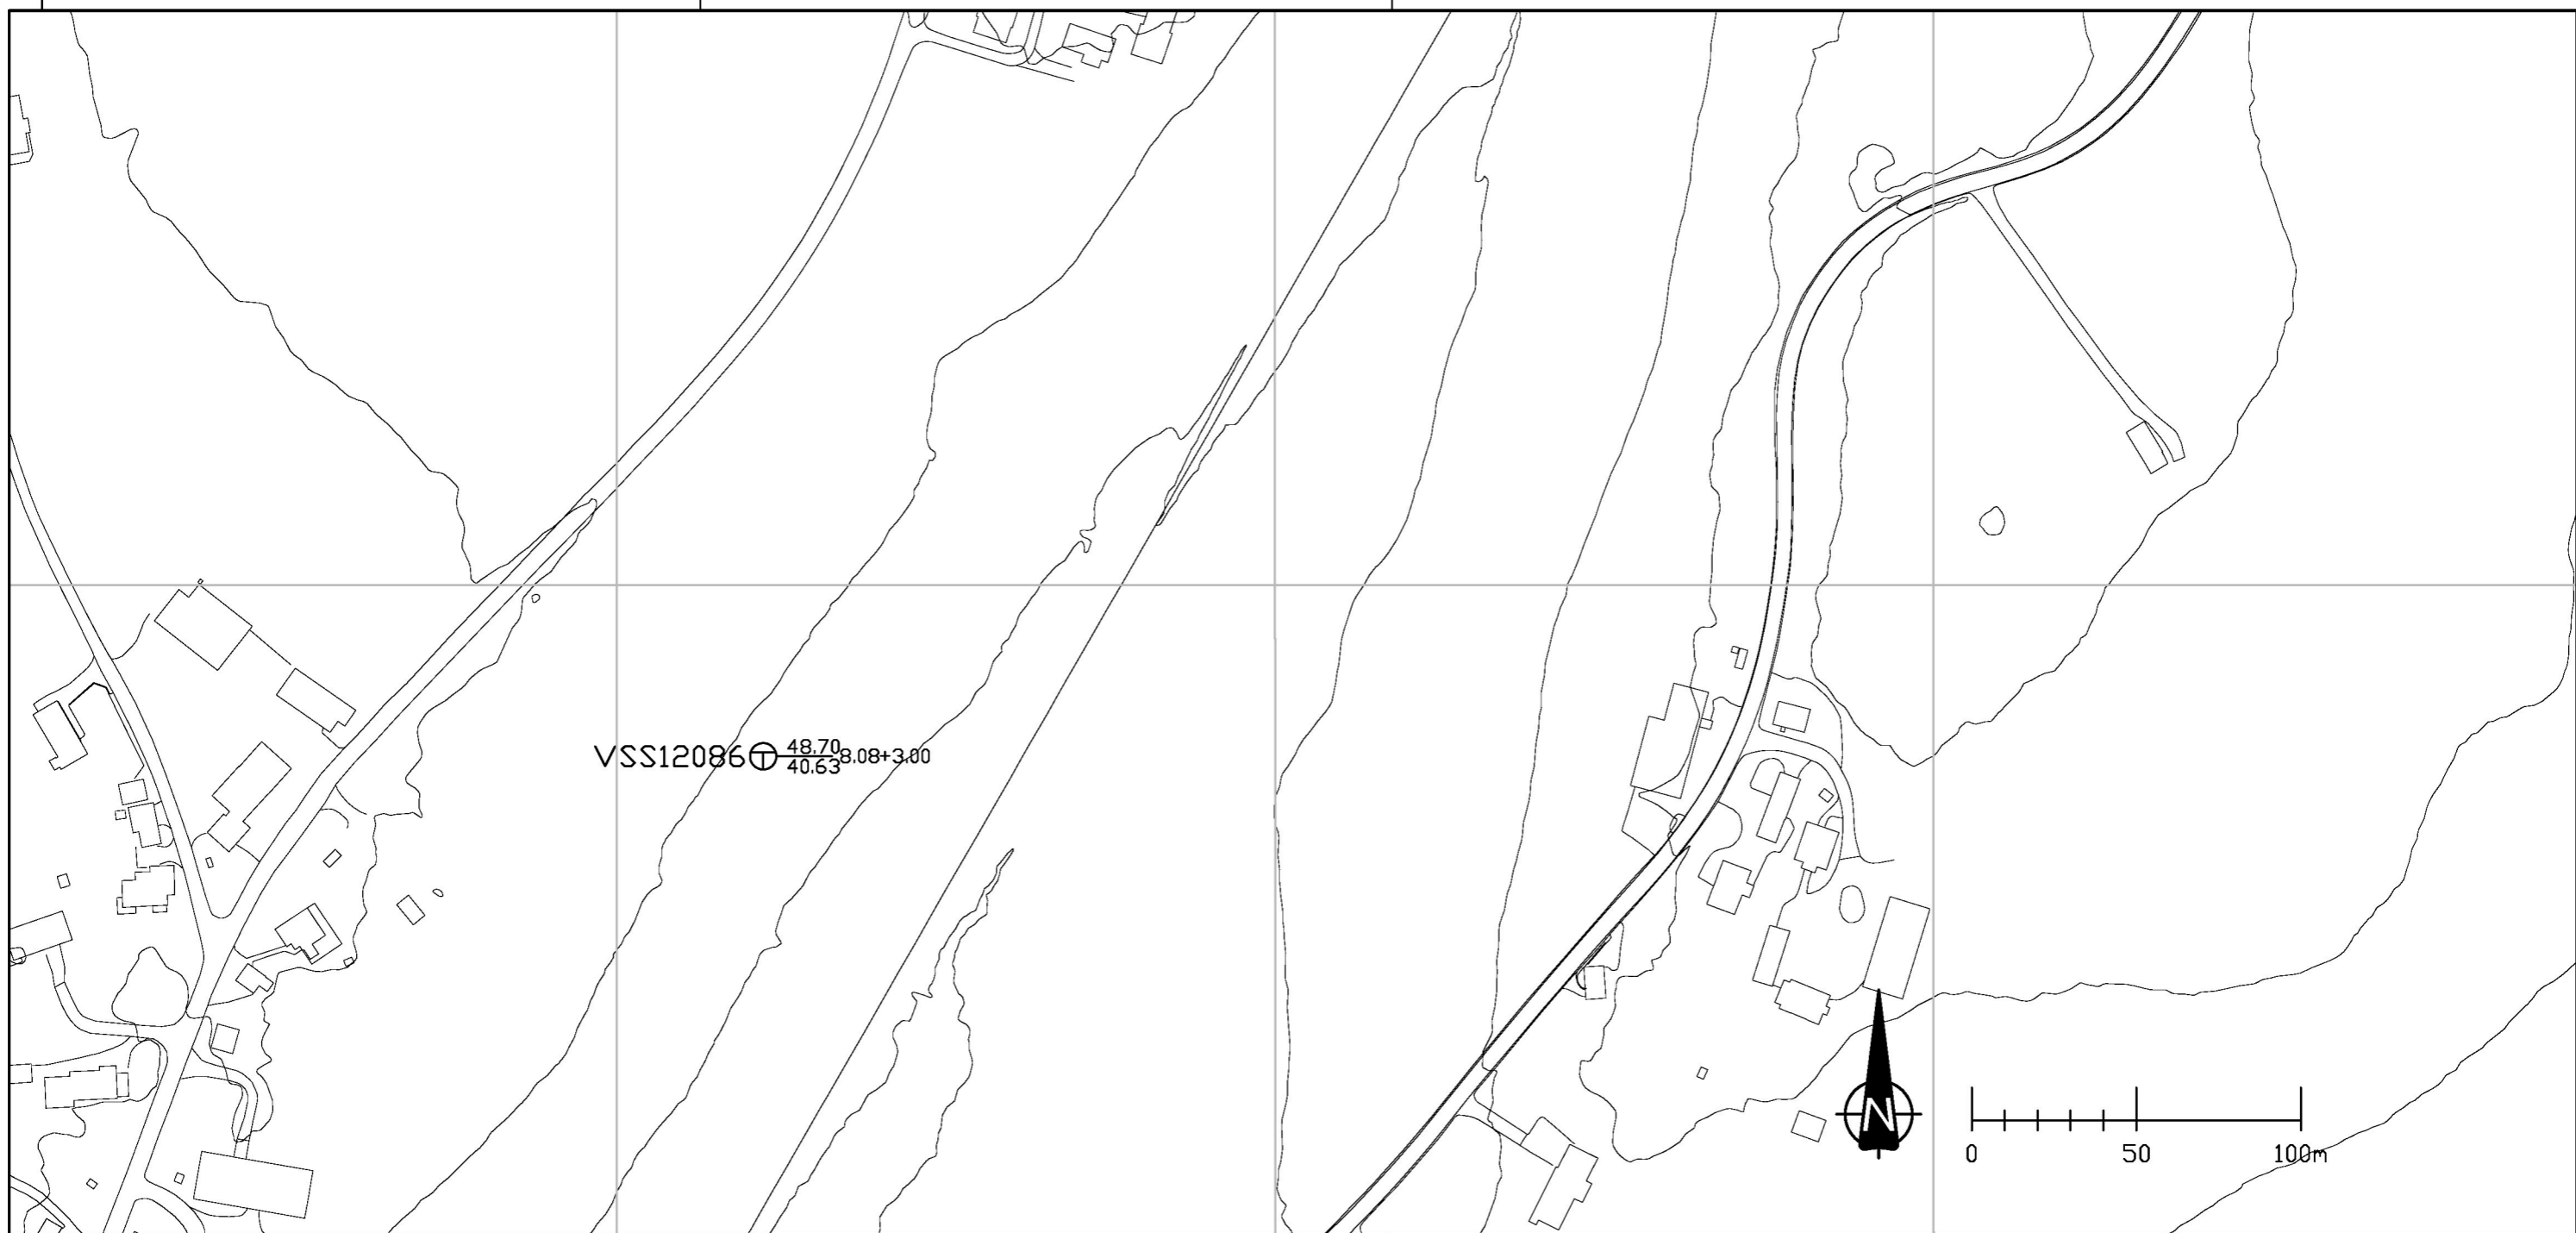
Rev.	Beskrivelse	Dato	Tegn.	Kontr.	Godkj.
	VSS-24 Torp-Sandefjord				
		Status			
		Original format A3			
		Tegningens filnavn			
	Borplan 018 –VSS12	Målestokk 1 : 2000

- Dreiesondering
- Enkel sondering
- ▽ Trykksondering
- ★ Fjellkontrollboring
- ◐ Dreietrykksondering
- ⊕ Totalsondering
- ⊙ Prøveserie
- Prøvegrop
- + Vingebooring
- ⊖ Poretrykksmåling
- ⚓ Fjell i dagen

Borhull nr. $\frac{\text{Terreng (bunn) kote}}{\text{Antatt fjellkote}}$ Boret dybde + (boret i fjell)

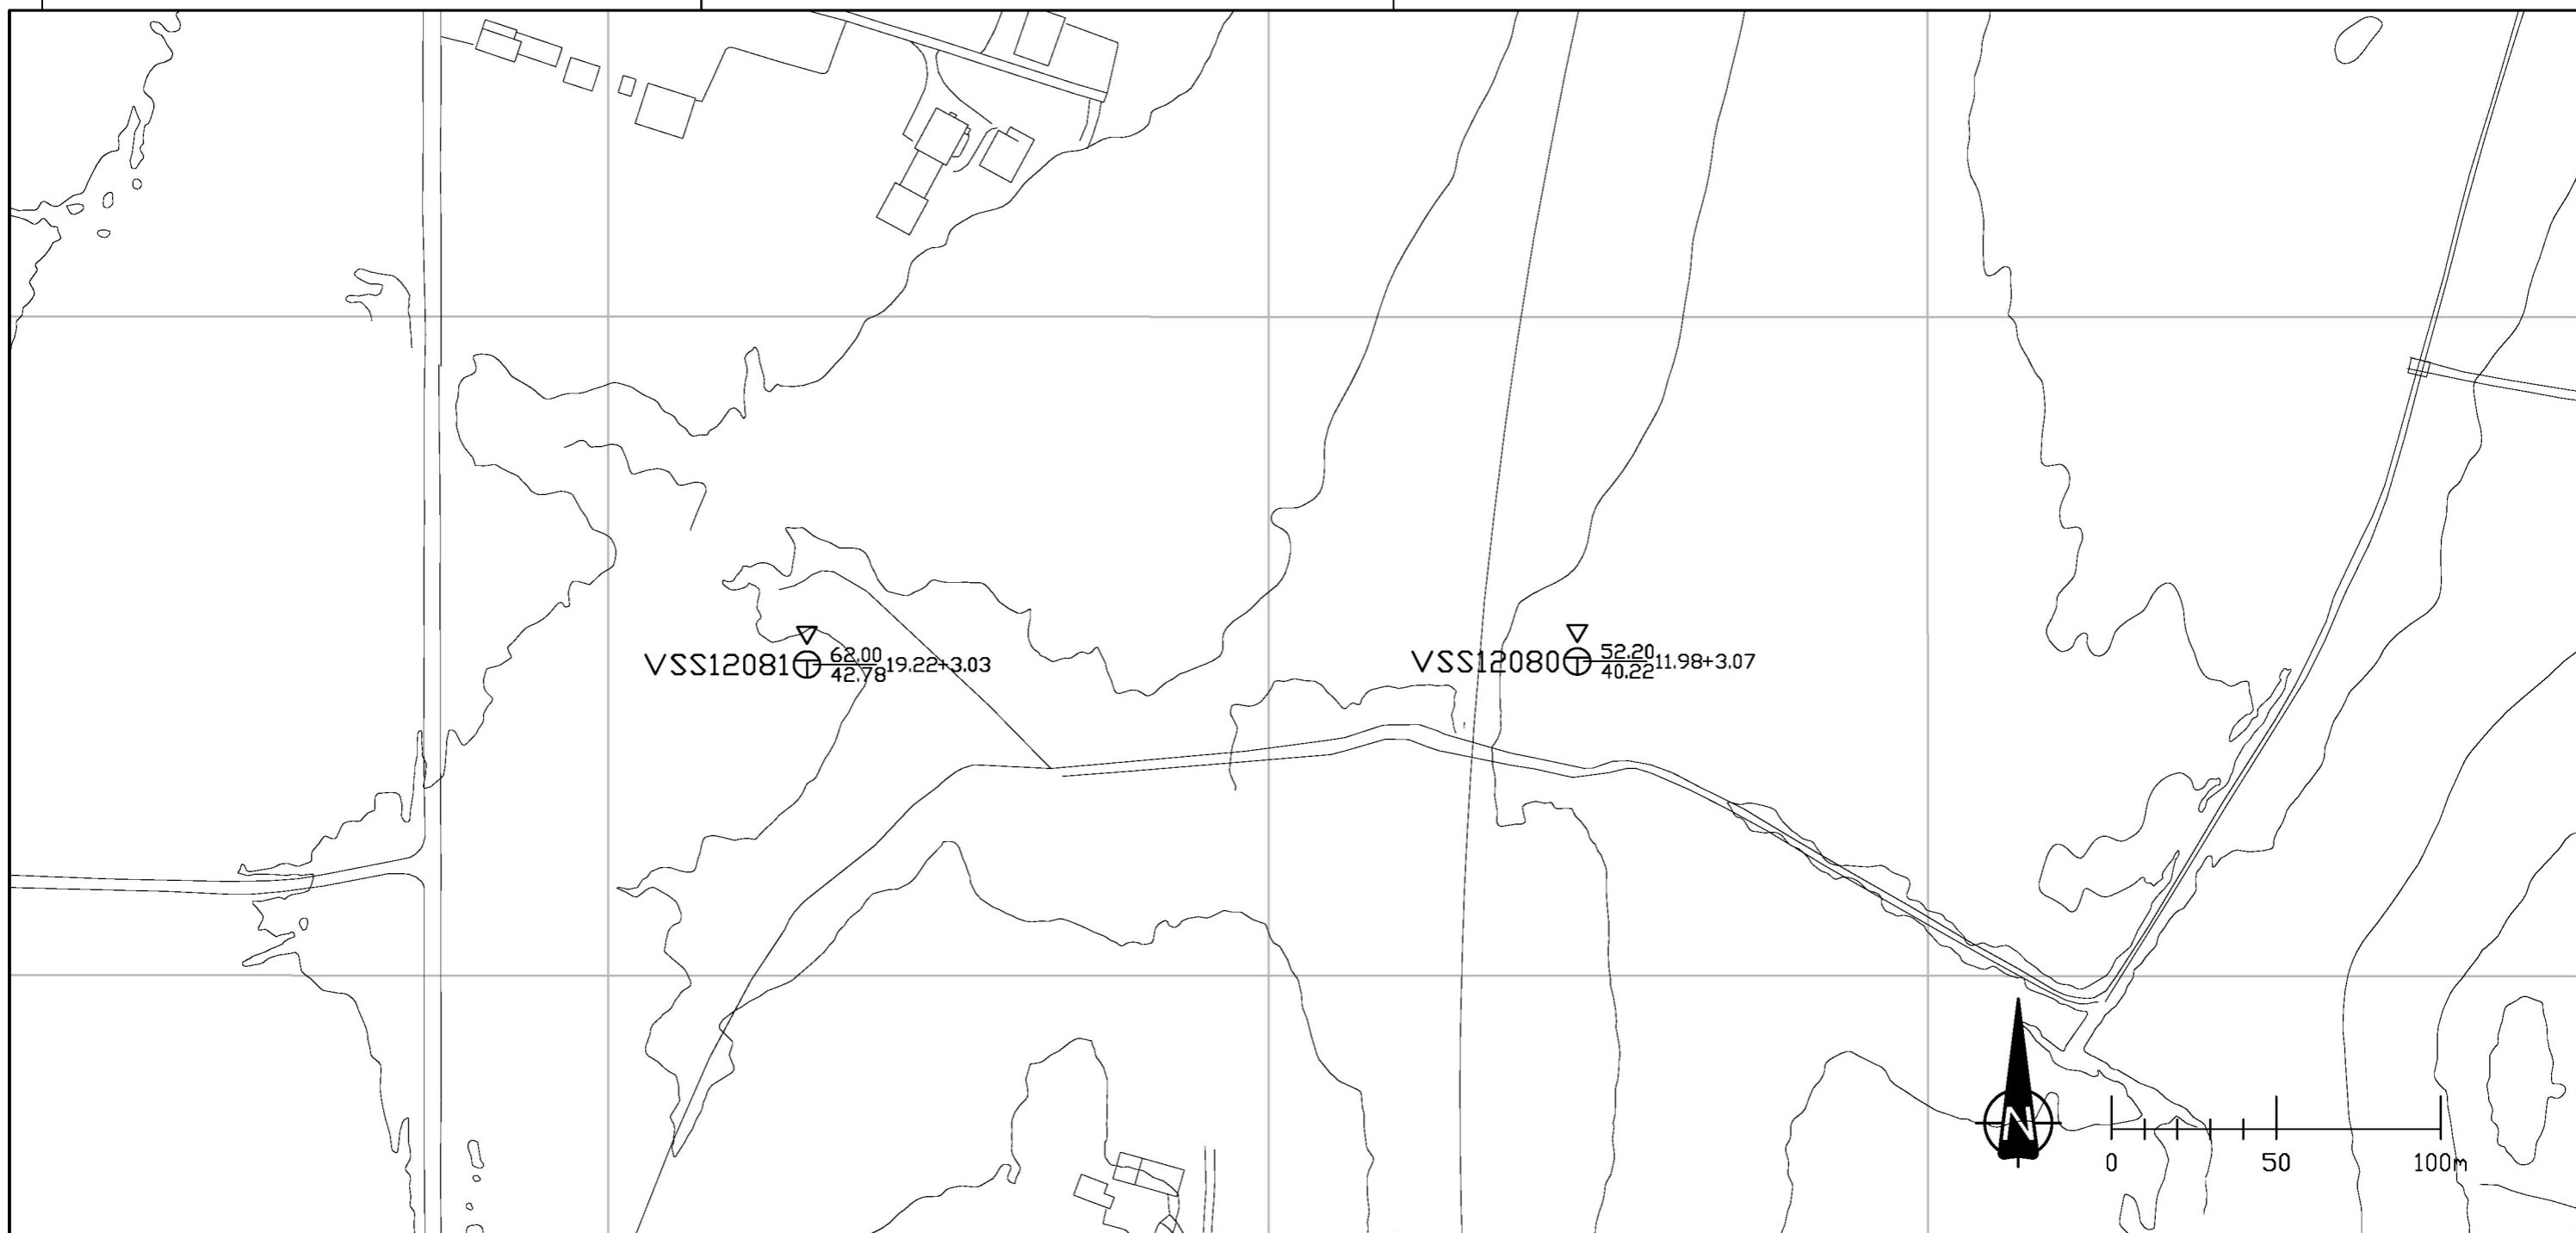
- Dreiesondering
- Enkel sondering
- ▽ Trykksondering
- ☆ Fjellkontrollboring
- ◊ Dreietrykksondering
- ⊕ Totalsondering
- ⊙ Prøveserie
- Prøvegrop
- + Vingeboring
- ⊖ Poretrykksmåling
- ^^ Fjell i dagen
