Oppdragsgiver  
**Norges vassdrags- og energidirektorat**

Rapporttype  
**Geoteknisk vurderingsrapport**

# **KVIKKLEIRESONE 1836 UNDSET GEOTEKNISK RAPPORT**

Revisjon	00			
Dato	14.07.2017			
Utarbeidet av	Leif Tore Larsen	<i>LTL</i>		
Kontrollert av	Per Arne Wangen	<i>PAr</i>		
Godkjent av	Per Arne Wangen	<i>PAr</i>		
Beskrivelse	Utredning av områdestabilitet og prosjektering av sikringstiltak

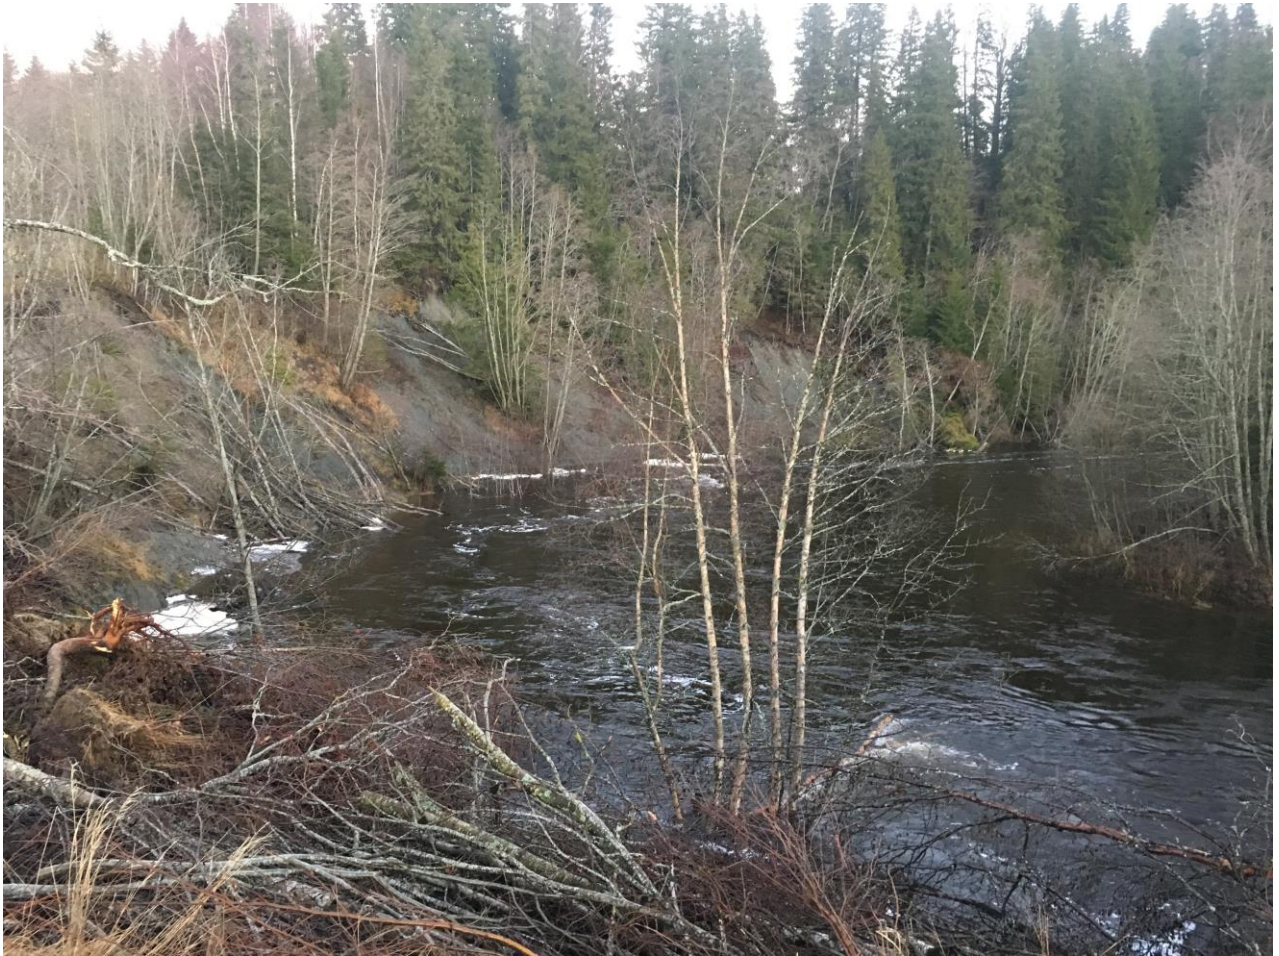
**Foto 1:** Erosjonsforholdene i elvas yttersving, 20.12.2016

Foten av skrånningen følger elvekanten og lengst nord ligger elva i en krappe yttersving inn mot skråningsfot og sone 1836 «Undset». Det er der registrert mye erosjon og både små og forholdsvis store glidninger i løsmassene, se foto 1 i vedlegg 1. Mengden erosjon avtar gradvis videre sørover, dvs. både oppstrøms og nedstrøms den krappe yttersvingen. Vegetasjonen i øvre del av skrånningen er storvokst, og vurderes derfor å ha stått stabilt i lengre tid, men vegetasjonen er noe yngre, uregelmessig og uryddig i nedre del av skrånningen. Deler av vegetasjonen har også blitt med i de glidninger som har oppstått.

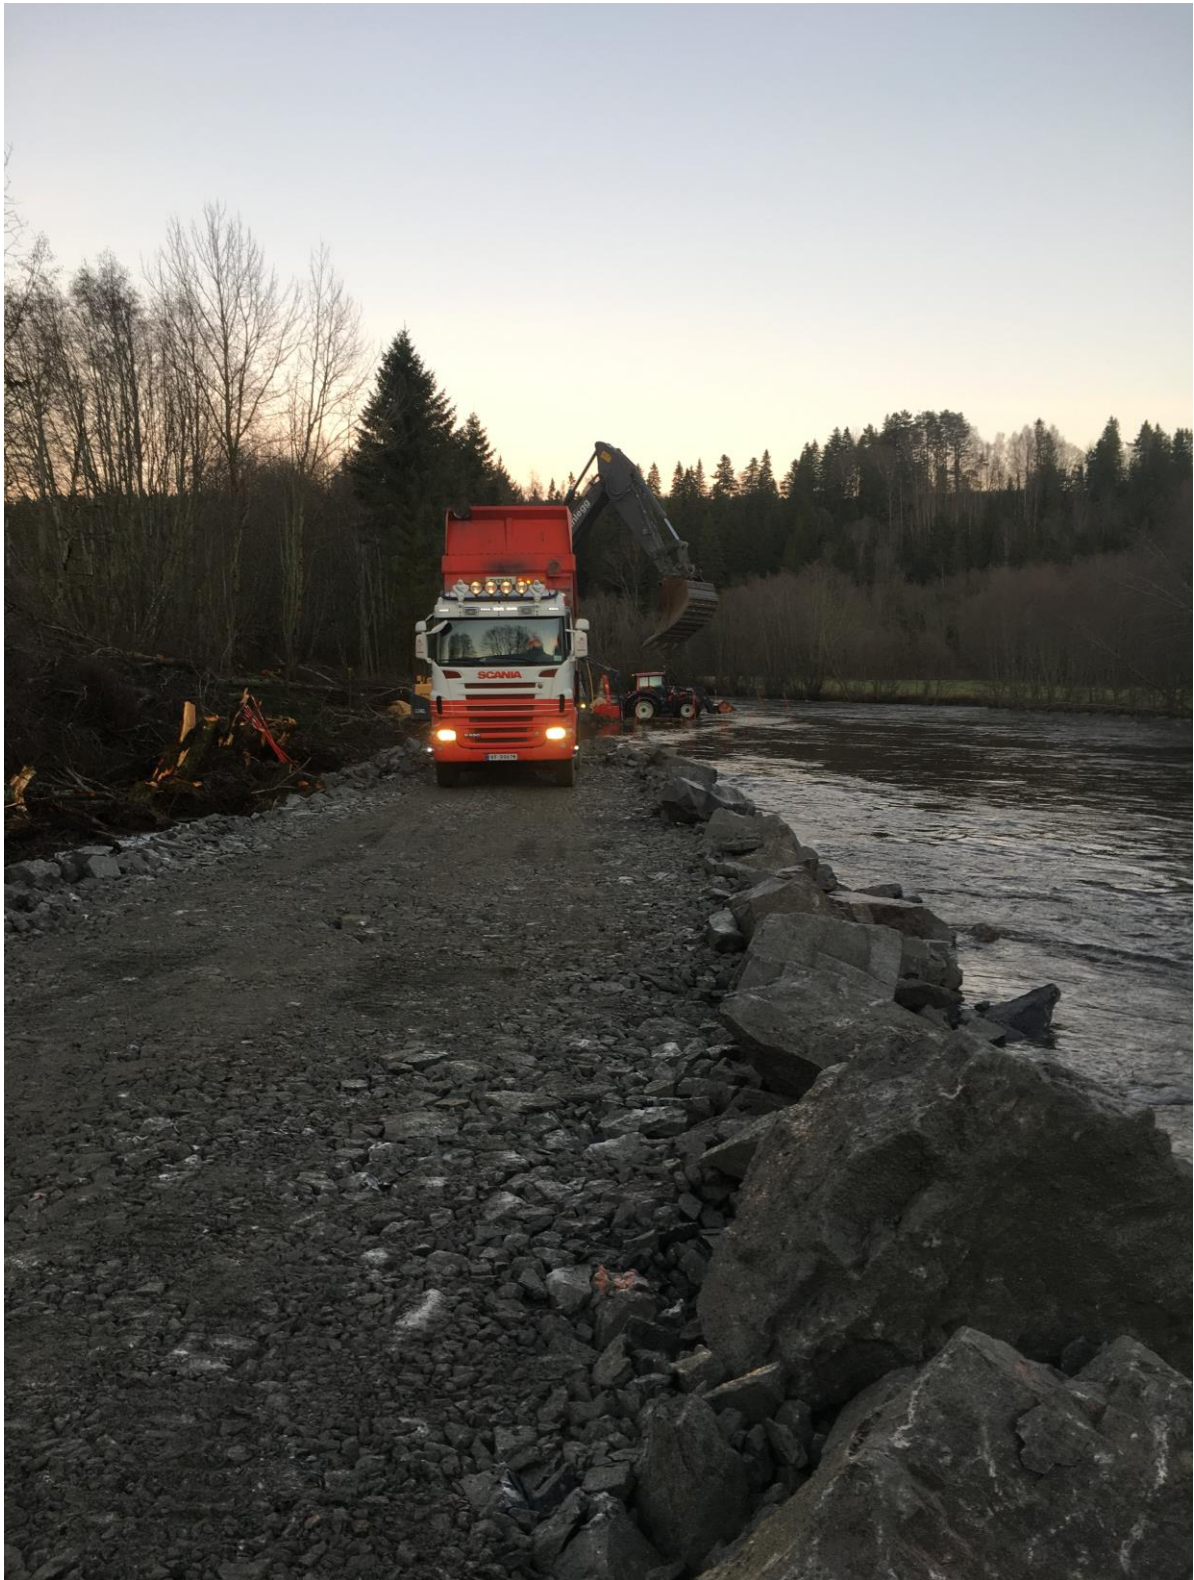
**Foto 2:** Første del av hastetiltaket langs elvekanten igangsatt, 20.12.2016

Første fase av hastetiltaket ble igangsatt i desember 2016. Det ble da anlagt en anleggsveg som følger elvekanten fra et stykke nedstrøms den krappe yttersvingen i Jørstadelva og opp mot og forbi yttersvingen i foten av skrånningen, og sone 186 «Undset». Se foto 2 – 4 i vedlegg 1 som er tatt på befaring 20.12.2016 og 10.01.2017. Veggen er bygd opp av sprengt stein som er lagt ut på elvebunn ved at de øvre, utraste leirmasser er masseutskiftet. Fyllinga er lagt ut med topp veg på ca. kt +44. Veggen skal fungere som atkomst for videre sikring i skrånningen, men vil inntil videre fungere som erosjonssikring av skråningsfoten. På den måten unngås at stabilitetssituasjonen i skrånningen kan utvikle seg til det verre.

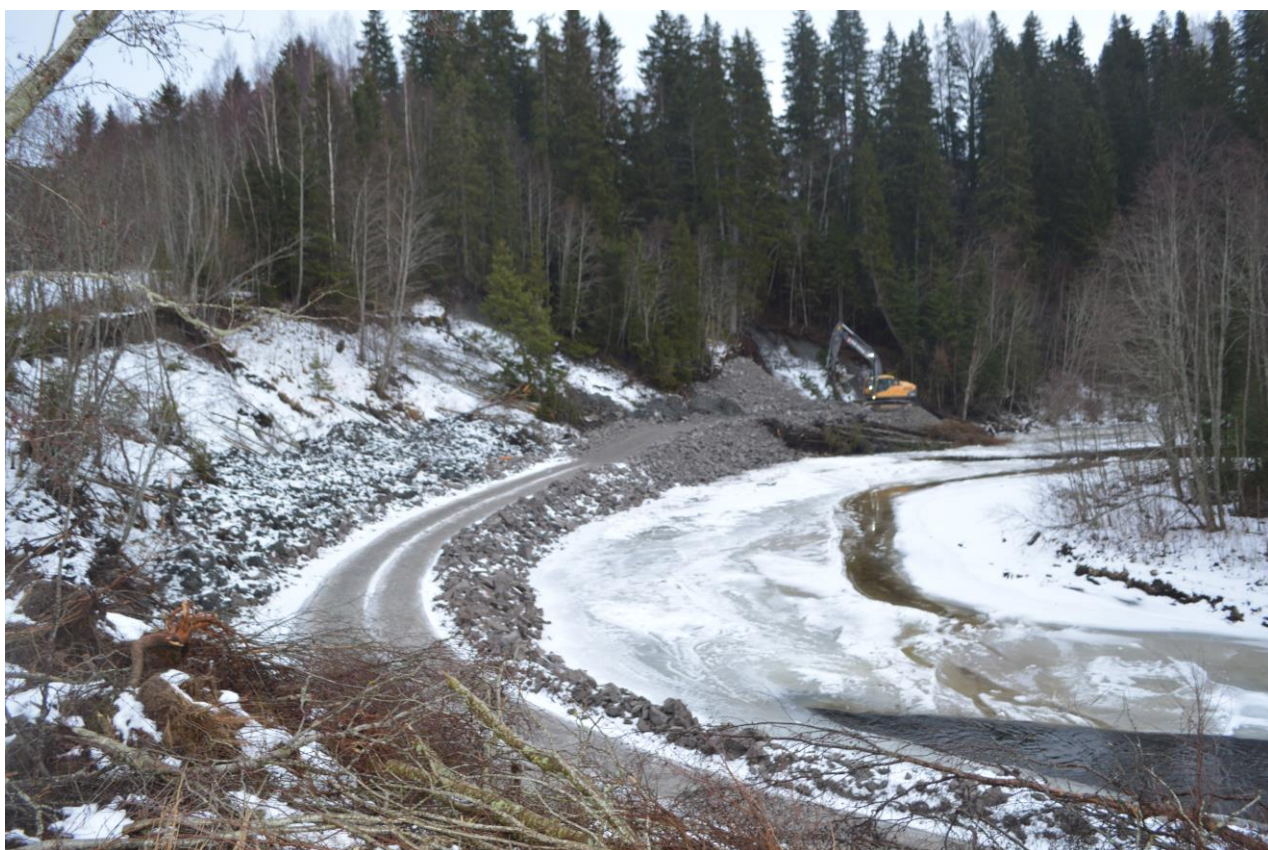
**Foto 3:** Hastetiltaket utført in mot yttersvingen i elva, 10.01.2017

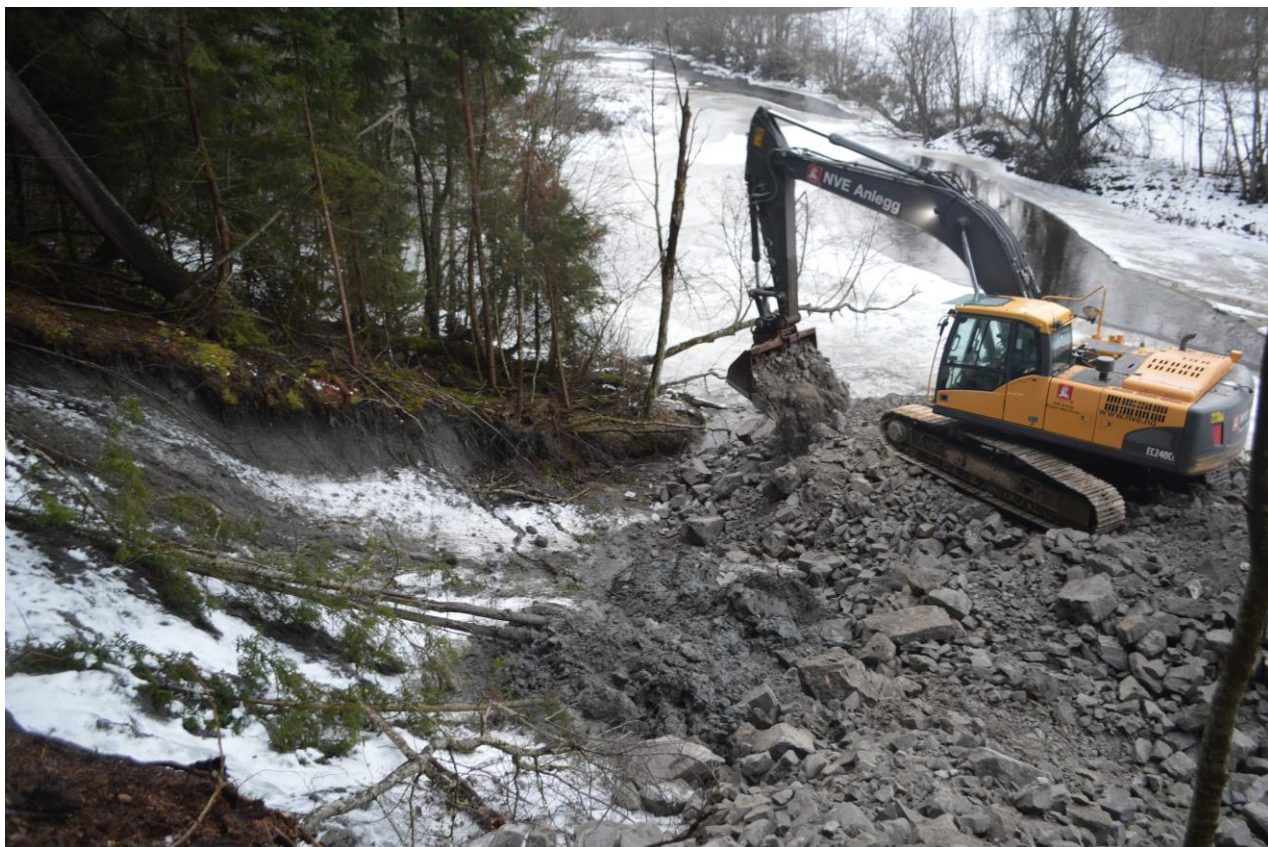
**Foto 4:** Vegfylling legges ut i elva, 10.01.2017

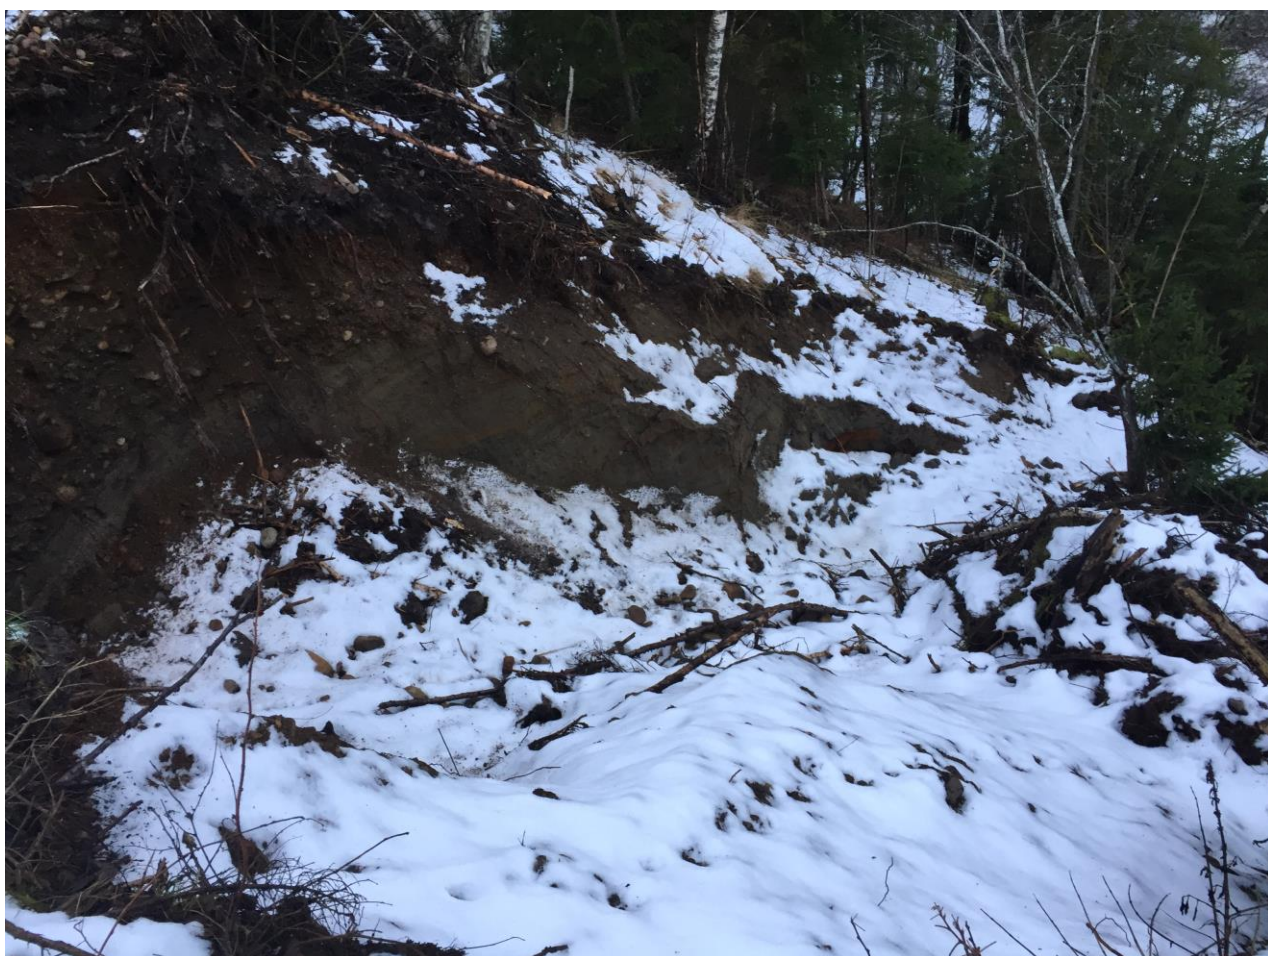
**Foto 5:** Utglidning på østsiden av terrengplatået og oppstrøms i Jørstadeøva, 10.01.2017

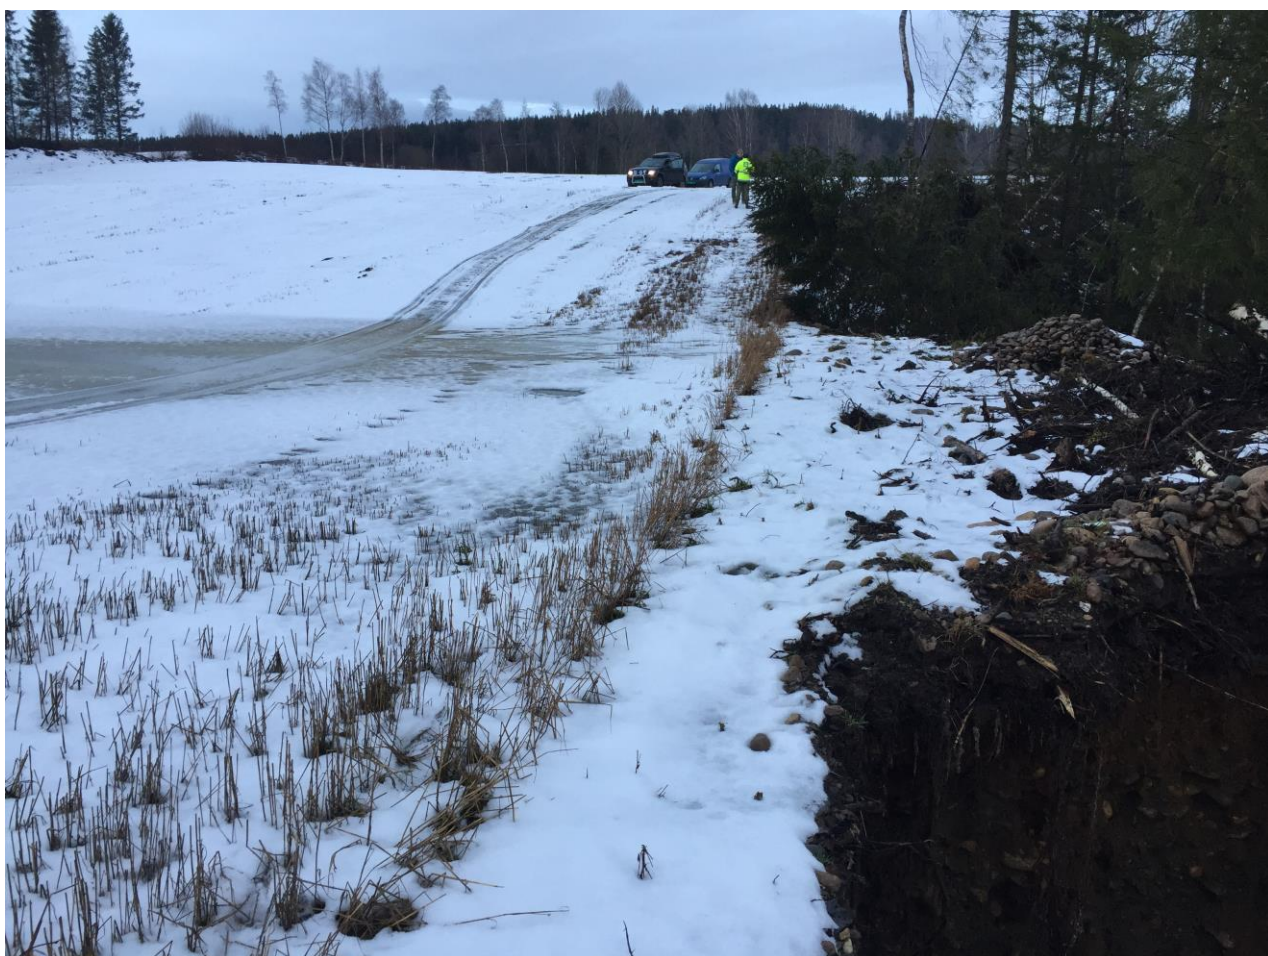
**Foto 6:** Terrenget bak utglidning på østsiden av terrengplatået og oppstrøms i Jørstadeøva, 10.01.2017

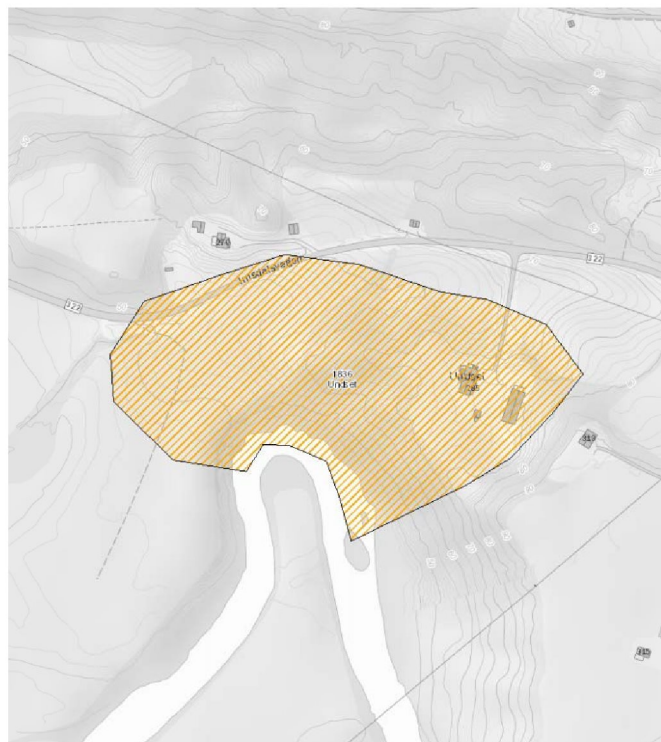
**Kvikkleiresone 1836 Undset**  
**Kommune Snåsa**

**Kvikkleire -  
Faregrad**

Skadekonsekvens - Alvorlig  
Faregradsklasse - Middels  
Risikoklasse - 3

For dagens terrengsituasjon har kvikkleiresone 1836 «Undset» skadekonsekvens *Alvorlig*, faregradsklasse *Middels*, og ligger i risikoklasse 3.
