Kvikkleirekartlegging Område C

BEFARINGSRAPPORT, FØRSTEGANGSBEFARING
EID KOMMUNE

DOK.NR. 20180186-02-R
REV.NR. 1 / 2018-08-08

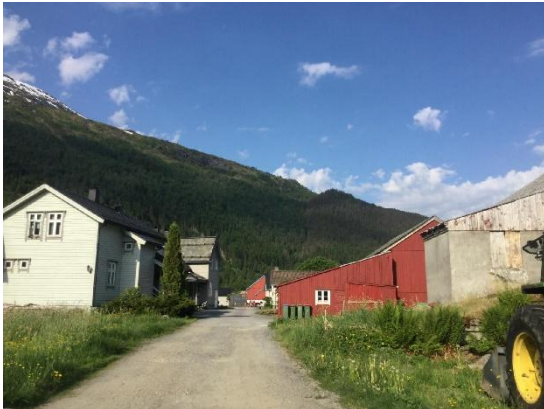
Figur 9. Fotografier fra befaring i området ved Nes: (a) Bebyggelsen på terrassen. (b) og (c) Plastring langs vannkanten.

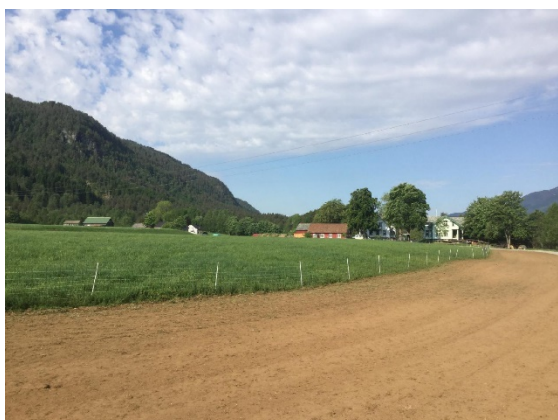
Figur 12. Fotografi fra befarings i området ved Nor: Bebyggelsen på terrassen. Rødaktig, leirig jord i området.

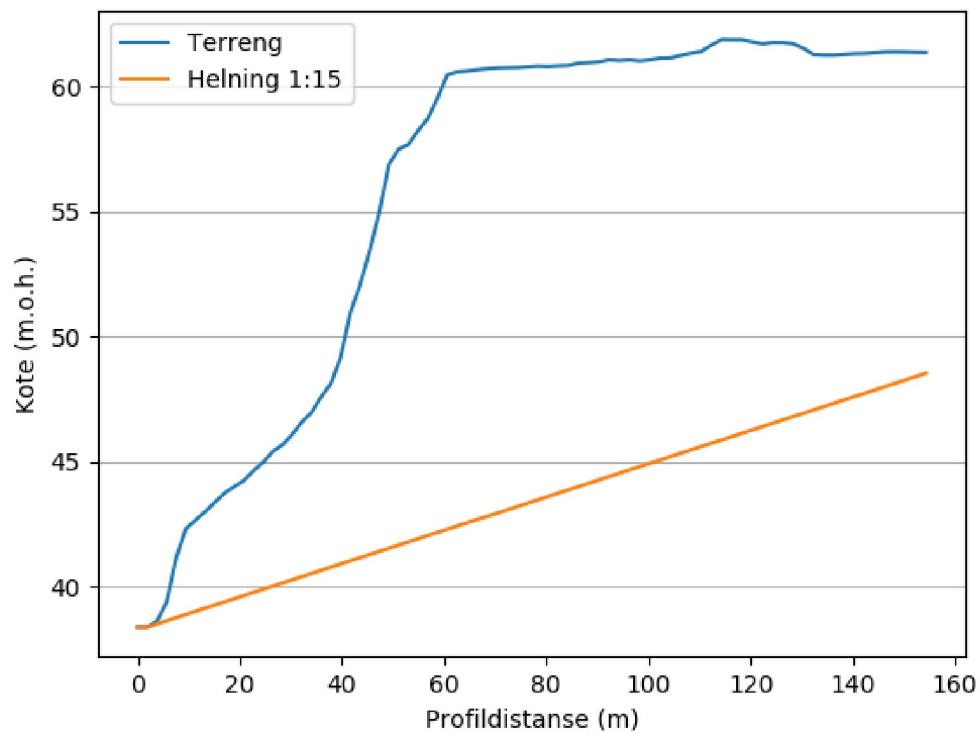
Figur 14 Antatt kritisk snitt nord i interesseområdet.

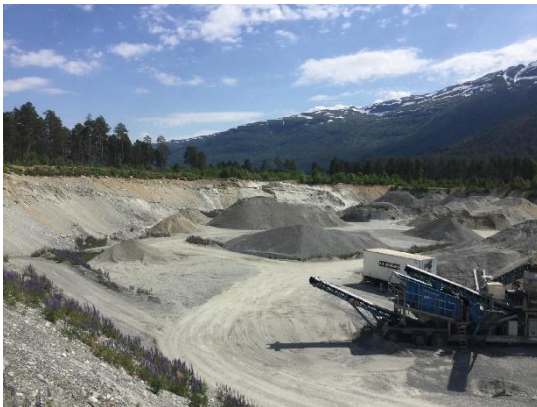
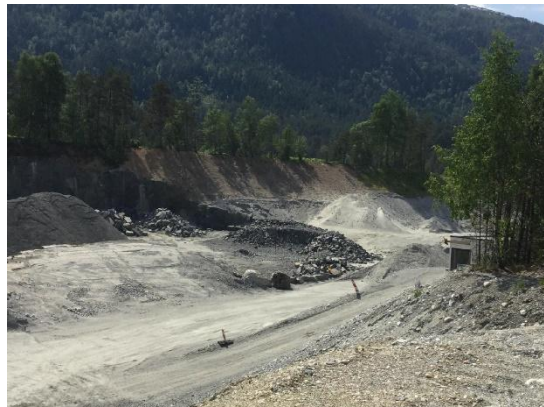
Figur 16. Fotografier fra befaring i området ved Fossebakken: (a) og (b) Løsmasse-/steinuttak øst for området (c) Bilde fra skråningskant nordvest i området. (d) Bilde ut over antatt skredgrop sør i området.

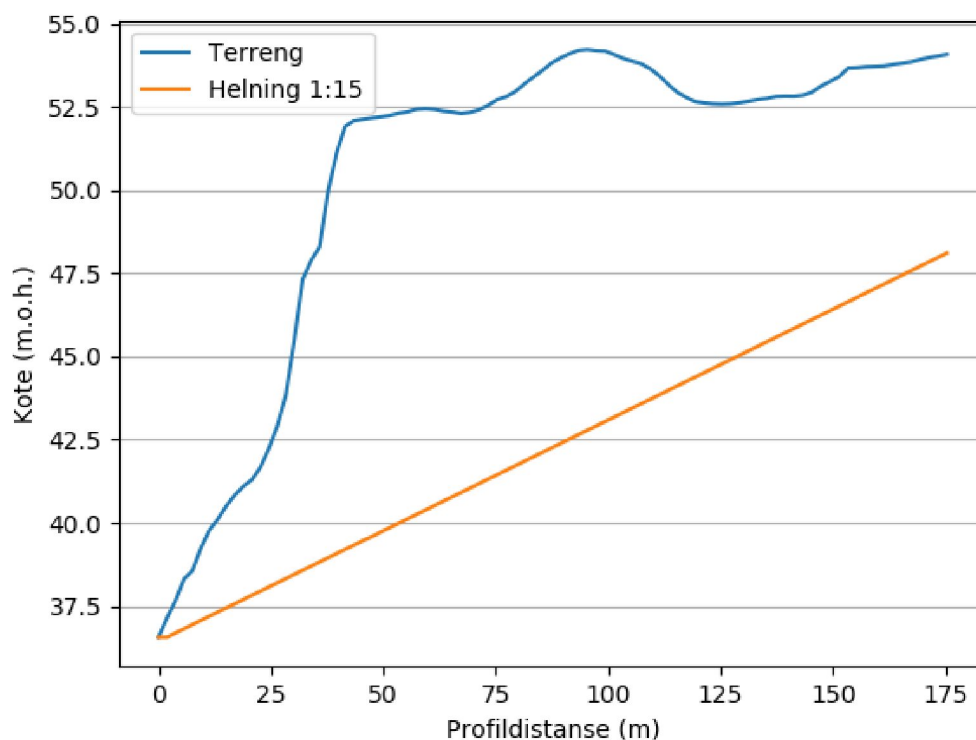
Kartnr. i vedlegg A	7
Beskrivelse av interesseområdet	Løsmasseterrasse, avgrenset av elv i forkant.
Løsmasser fra kvartærgeologisk kart og evt. avvik	Glasifluvial avsetning, fluvial avsetning, marin avsetning.
Skråningshøyde	Ca. 17 m.
Antatt elvedybde	Ca. 3 m.
Erosjon og observerte løsmasser ved bekk/elv	Antatt litt erosjon.
Evt. forbygning/erosjonssikring langs bekk/elv	Antatt ingen.
Inngrep (forbedring/forverring av stabiliteten)	Ingen.
Skredaktivitet	Ingen.
Fareområde omfatter (bebyggelse med mer)	To gårdsbruk.

Figur 17 Antatt kritisk snitt

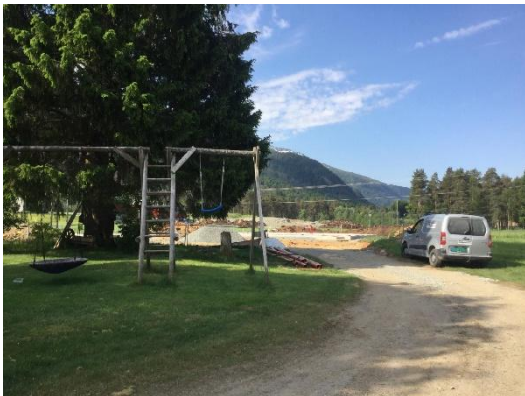
Figur 19. Fotografier fra befaring i området ved Kviene: (a) Byggegrøp for nytt hus med leire i dagen. (b) Ut over terrassen.

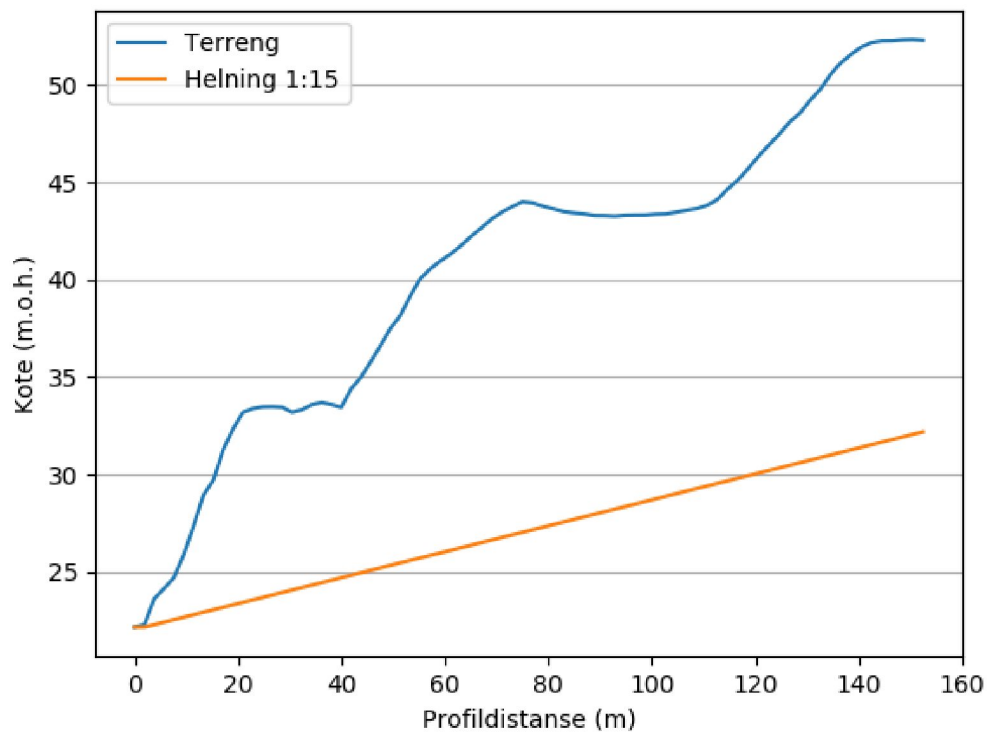
Kartnr. i vedlegg A	6
Beskrivelse av interesseområdet	Løsmasseterrasse, elv i forkant av området.
Løsmasser fra kvartærgeologisk kart og evt. avvik	Glasifluvial avsetning, marin avsetning og fluvial avsetning.
Skråningshøyde	Over 30 m.
Antatt elvedybde	Ca. 3 m.
Erosjon og observerte løsmasser ved bekk/elv	Ingen erosjon, avsatte grus- og steinmasser i yttersvingen.
Evt. forbygning/erosjonssikring langs bekk/elv	Ingen.
Inngrep (forbedring/forverring av stabiliteten)	Ingen.
Skredaktivitet	Antatt ingen, men kan være rester etter tidligere meander-svinger i terrassen eller skredgroper. Antatt meander-svinger.
Fareområde omfatter (bebyggelse med mer)	Fire gårdsbruk.
Tidligere grunnundersøkellesdata og evt. annen informasjon	SVV har et kvikkleireområde, NGI venter på å få oversendt rapportene. I Granada (NGU, 2018) er det to sonderboringer/løsmassebrønner, 21029 og 17832. Disse viser hhv. leire og 16,5 m til berg (17832) og finsand og leire til 14 m til berg (21029).

Figur 23 Antatt kritisk snitt

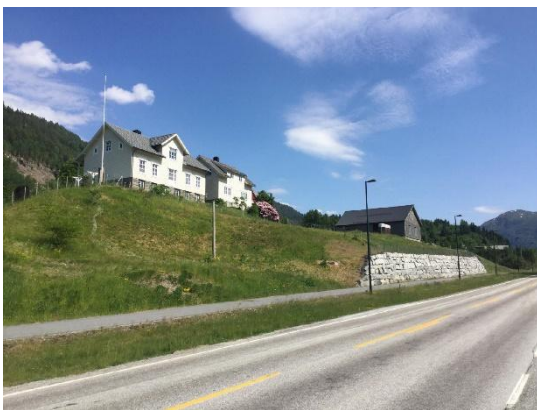
Figur 25. Fotografier fra befarings i området ved Hjelle: (a) Utsikt ut over terrassen i vest. (b) Utsikt over terrassen østover. (c) Løsmasseskråning og mur i forkant for bebyggelse.

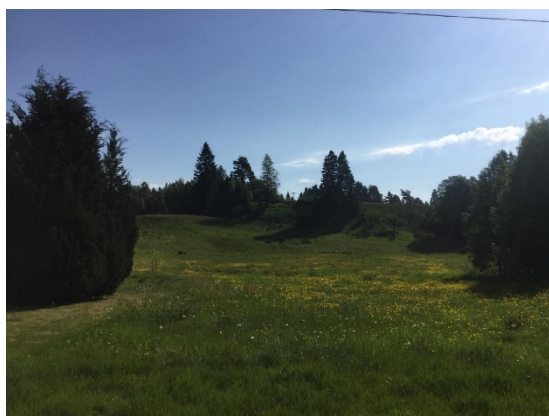
Figur 28. Fotografier fra befarings i området ved Bakkane: (a) Fritidsbolig sør i området. (b) Løsmasseskråning bak gårdsbruk nord i området.

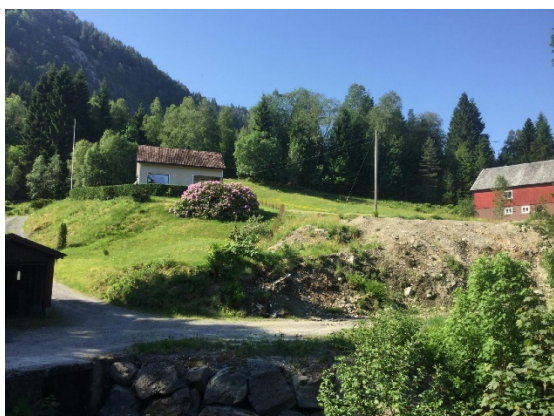
Figur 31. Fotografi fra befaring i området ved Moldbakken: Utfylling foran bebyggelsen sør i området, bekken går i forkant av utfyllingen.

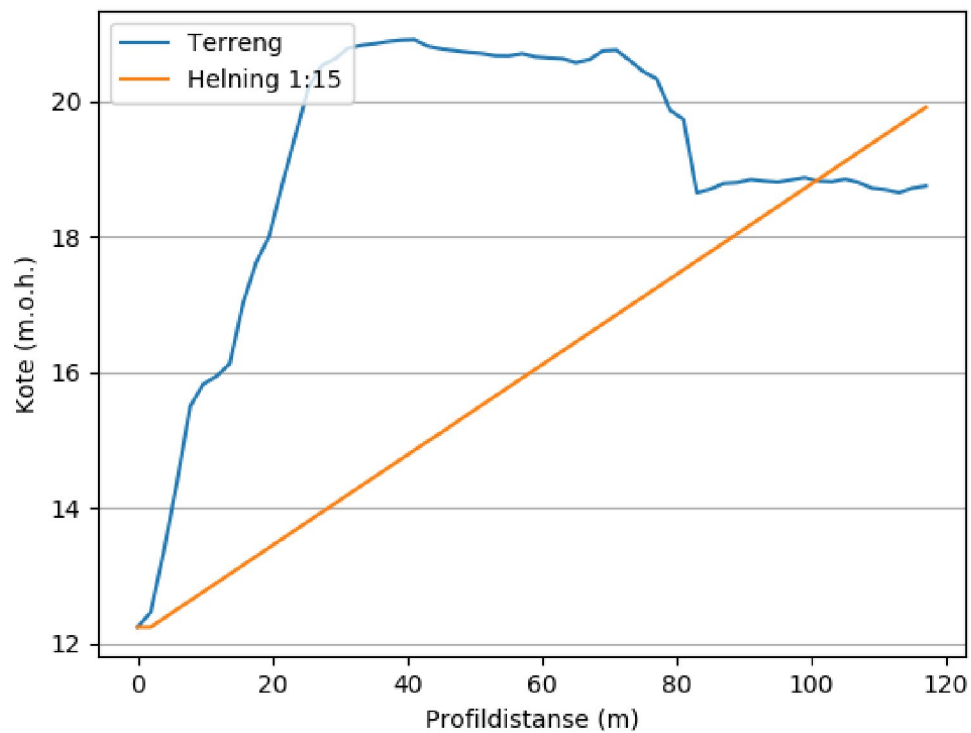
Kartnr. i vedlegg A	6
Beskrivelse av interesseområdet	Løsmasseterrasse, elv i forkant av området. En registrering i Granada nord for området (NGU, 2018).
Løsmasser fra kvartærgeologisk kart og evt. avvik	Fluvial avsetning.
Skråningshøyde	Ca. 10 m.
Antatt elvedybde	Ca. 3 m.
Erosjon og observerte løsmasser ved bekk/elv	Ingen erosjon, bakevje. Sand og grus.
Evt. forbygning/erosjonssikring langs bekk/elv	Ingen.
Inngrep (forbedring/forverring av stabiliteten)	Ingen.
Skredaktivitet	Ingen.
Fareområde omfatter (bebyggelse med mer)	3-4 gårdsbruk.
Tidligere grunnundersøkellesdata og evt. annen informasjon	Ingen tilgjengelig, men sonderboring 17823 i Granada refererer til leire.
Foreslåtte boringer	En sondering.

Figur 32 Antatt kritisk snitt

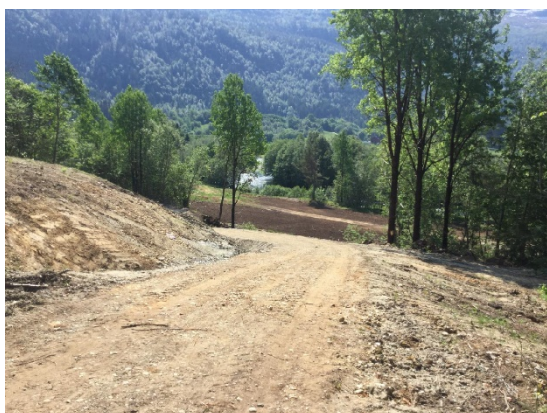
Figur 36. Fotografier fra befaring i området ved Hildenes: (a) Rødlig, sandig leire i skråning sør i interesseområdet. (b) Bebyggelsen på en bratt løsmasseskråning midt i interesseområdet

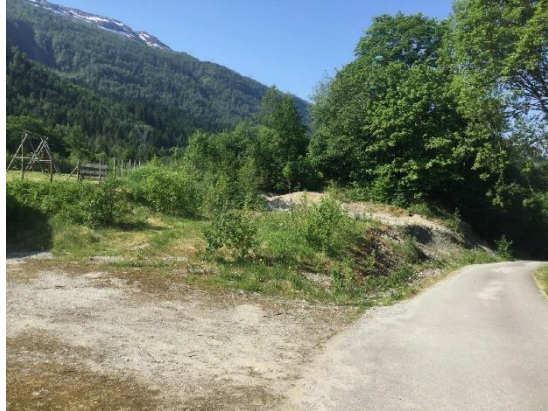
Figur 40. Fotografier fra befarings i området ved Rotiflotten: (a) Bolighus. (b) Skråning med overflateutglidning. Observert sand i toppen.

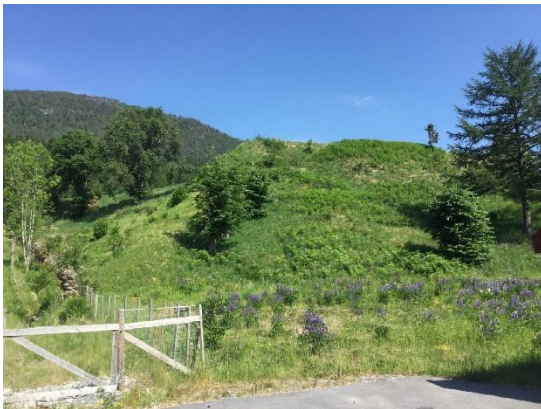
Figur 43. Fotografier fra befaring i området ved Alsåker: (a) Bekk vest i området, merk steiner i bekken. (b) Bebyggelsen midt i området, skråning ned mot jordet sør for området foran bebyggelsen.

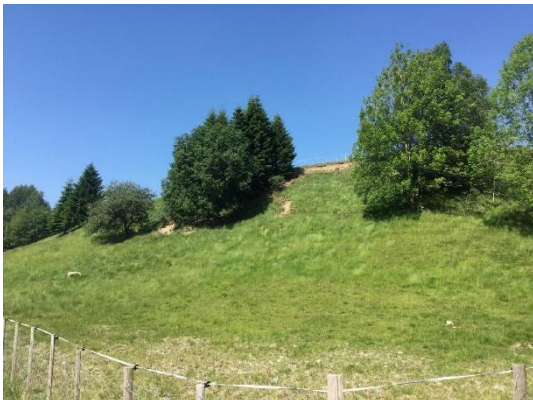
Figur 46. Fotografier fra befarings i området ved Labakkene: (a) Sig i nordøst, i sand. (b) Liten forsenkning/ravine foran bebyggelse oppe. (c) Utglidning i sand foran bebyggelsen i sørvest.

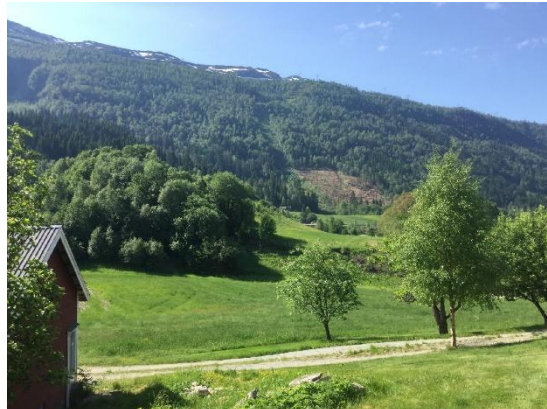
Figur 49. Fotografier fra befaring i området ved Roti: (a) Bebyggelsen øst i sonen. (b) Løsmasserygg til høyre for huset. (c) Oversiktsbilder mot sør, inn i område med mulige tidligere kvikkleireskredgroper.

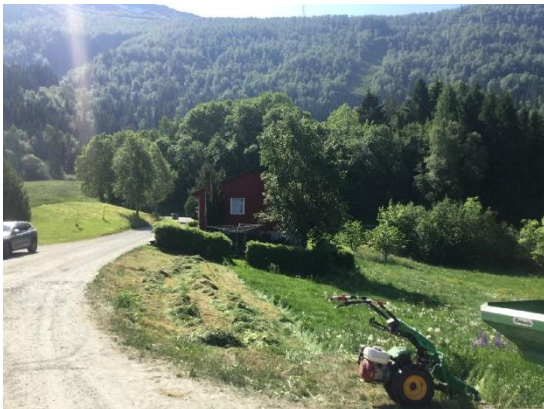
Figur 52. Fotografier fra befarings i området ved Rotihaugen: (a) Leire i dagen observert i bilde. (b) Bebyggelsen på terrassen/ryggen.

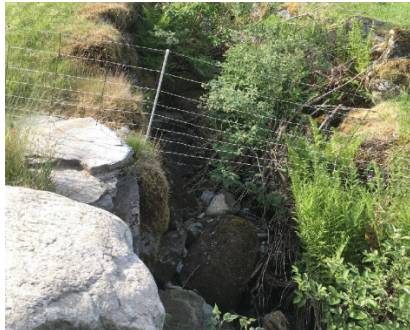
Figur 58. Fotografier fra befaring i området ved Taklo: (a) Steinsatt tørr bekk. (b) Mye stein ved sjøkant, litt stranderosjon.

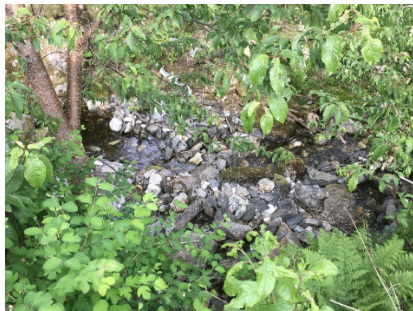
Figur 61. Fotografier fra befarings i området ved Nibba: (a) Bekkeløp med klart vann og ingen/lite erosjon. Mye stein. (b) Mye stein ved sjøkant, lite stranderosjon.

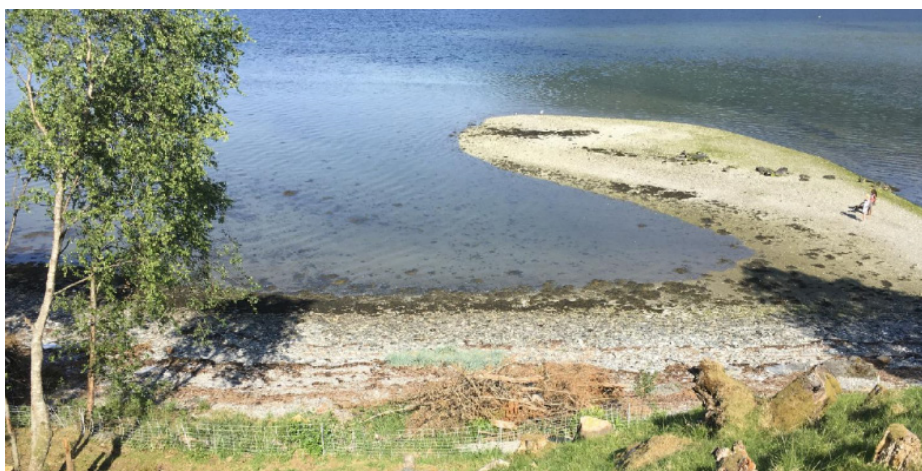
Figur 64. Fotografi fra befaring i området ved Naustteigen: Lite stranderosjon.

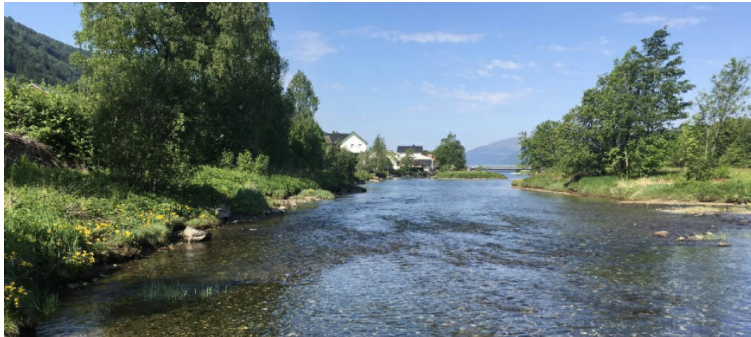
Figur 67. Fotografier fra befaring i området ved Skipenes: (a) Bekkeløp med klart vann og ingen/lite erosjon. (b) Bekkeforbygning, ingen erosjon, lav vannføring.

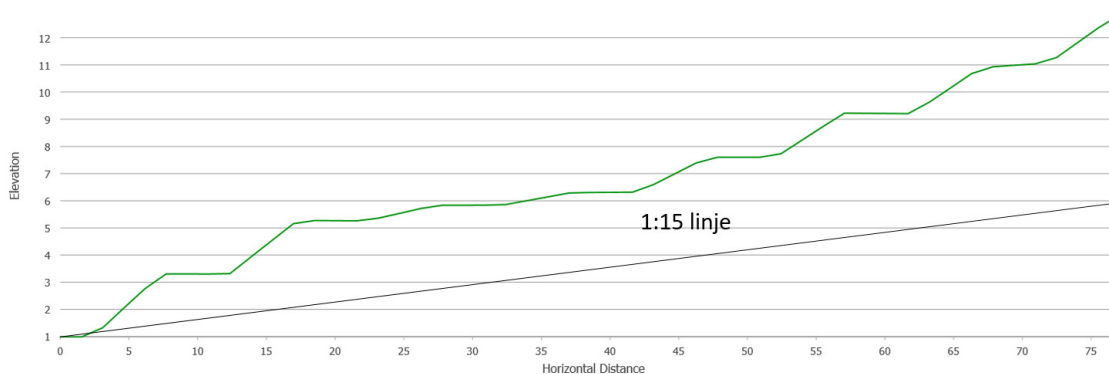
Løsmasser fra kvartærgeologisk kart og evt. avvik	Hav- og fjordavsetning
Skråningshøyde	Cirka 14 m.
Antatt elvedybde	Informasjon fra Mareano: Helning cirka 1:5 fra land og ut i fjorden.
Erosjon og observerte løsmasser ved bekk/elv	Litt stranderosjon.
Evt. forbygning/erosjonssikring langs bekk/elv	Steinplastret vegfylling. Steinplastret elv, steinfylling langs veg ved fjord.
Inngrep (forbedring/forverring av stabiliteten)	Ingen.
Skredaktivitet	Ingen.
Faresone omfatter (bebyggelse med mer)	Boliger.
Tidligere grunnundersøkellesdata og evt. annen informasjon	Totalsonderinger utført fra land med økende dybde ut i fjorden, (Multiconsult, 2007): Løsmassetykkelse 6-8 m ved land, 14 m tykkelse løsmasser 40 m fra land. Generelt faste masser, men også innslag av et 2 m bløtt lag, cirka 10 m under sjøbunnen.
Forslag til boringer	En boring er foreslått.
Stranderosjon	Ingen observert marebakke

Figur 74. Antatt kritisk snitt. Beliggenhet vises på Figur 75.

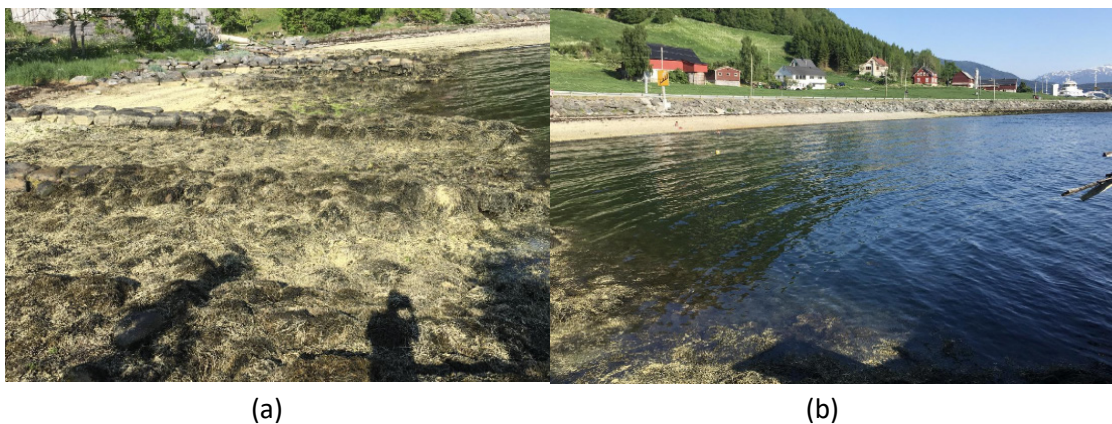
Figur 76. Fotografier fra befaring i området ved Loteferga: Plastret veifylling, litt stranderosjon

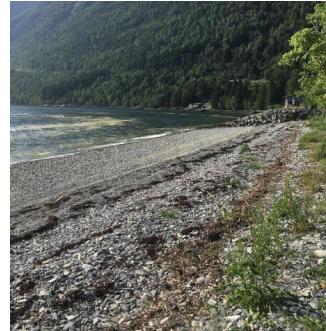
Figur 79. Fotografier fra befarings i området ved Årskogen Sør: (a) Lite stranderosjon. (b) Lite stranderosjon.

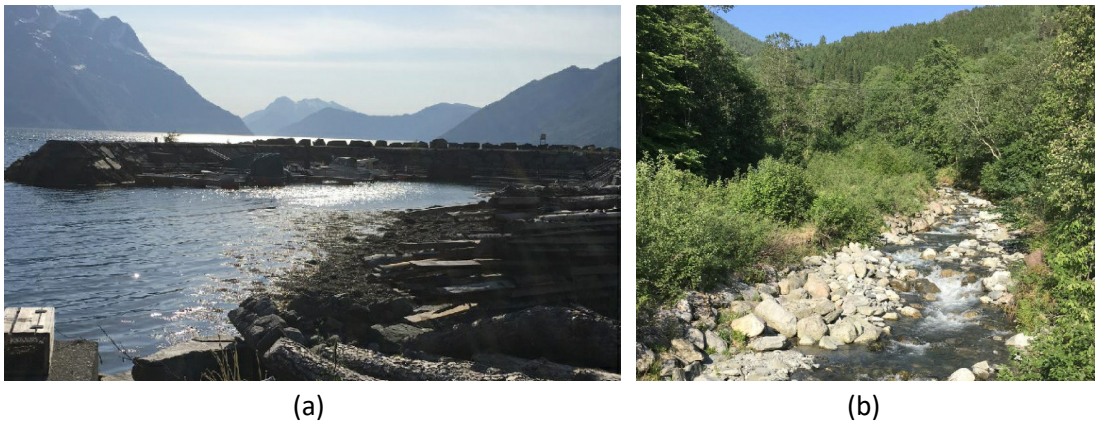
Figur 81. Fotografier fra befaring i området ved Reinene: (a) Molo ved fjord. Fjordkanten er steinplastret bortover. (b) Steinplastret mot nordre elv/bekk.
