# Kvikkleirekartlegging Sogn og Fjordane

BEFARINGSRAPPORT, FØRSTEGANGSBEFARING  
GLOPPEN KOMMUNE

DOK.NR. 20180186-03-R  
REV.NR. 1 / 2018-08-08

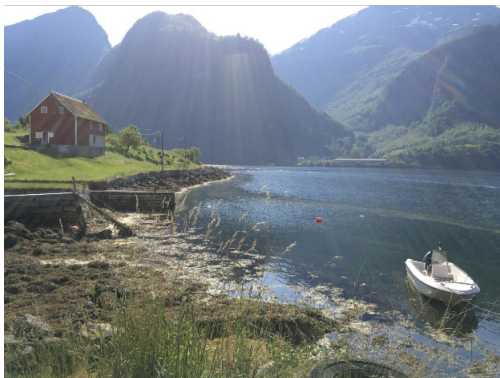
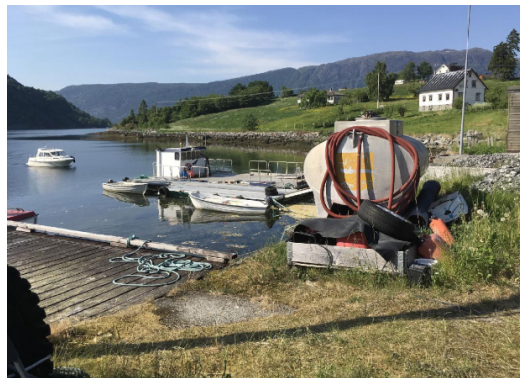
Figur 9. Fotografier fra befaring i området ved Eikenes: (a) Lite erosjon, marbakke 5 m ut i fjorden. (b) Mye stein i mot fjorden.

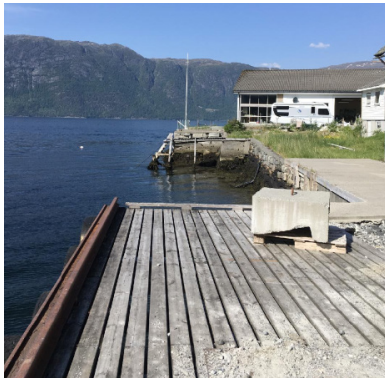
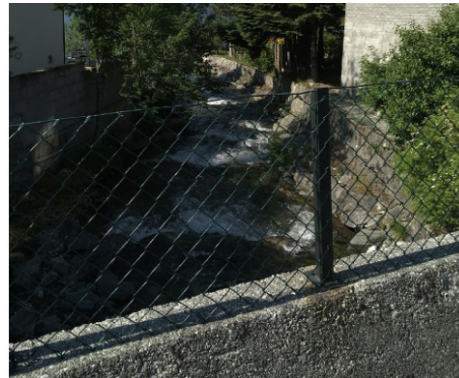
Figur 12. Fotografier fra befaring i området ved Fluna: (a) Steinmur nedenfor bebyggelsen mot og langsetter fjorden. (b) Steinmur/steinplastret mot nordøstre elv/bekk.

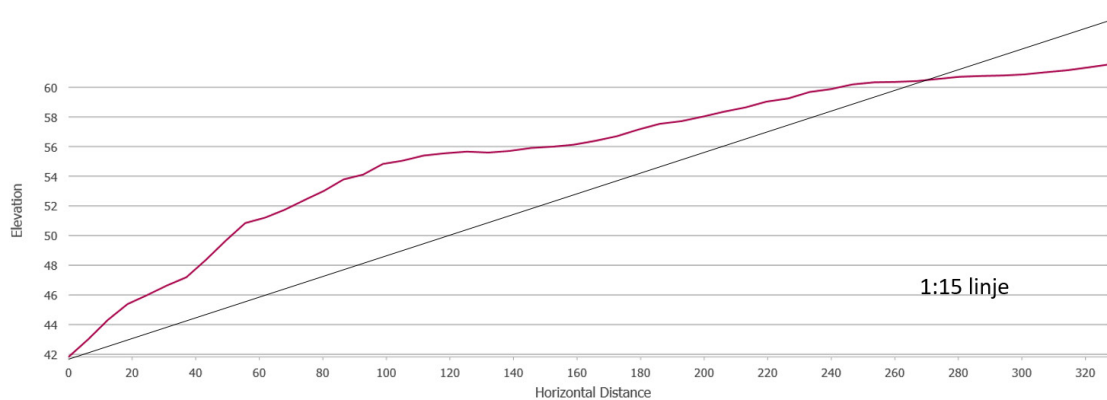
Løsmasser fra kvartærgeologisk kart og evt. avvik	Hav- og fjordavsetning
Skråningshøyde	Cirka 25 m.
Antatt elvedybde	Grunn bekk i området, ikke relevant.
Erosjon og observerte løsmasser ved bekk/elv	Lite erosjon.
Evt. forbygning/erosjonssikring langs bekk/elv	Ingen.
Inngrep (forbedring/forverring av stabiliteten)	Ingen.
Skredaktivitet	Ingen.
Faresone omfatter (bebyggelse med mer)	Boliger og europaveg.
Tidligere grunnundersøkellesdata og evt. annen informasjon	Informasjon NGU, Granada: fjellbrønn nr. 15761 (2,5 m til fjell).
Forslag til boringer	En boring er foreslått.

Figur 15. Antatt kritisk snitt. Beliggenhet vises på Figur 16.

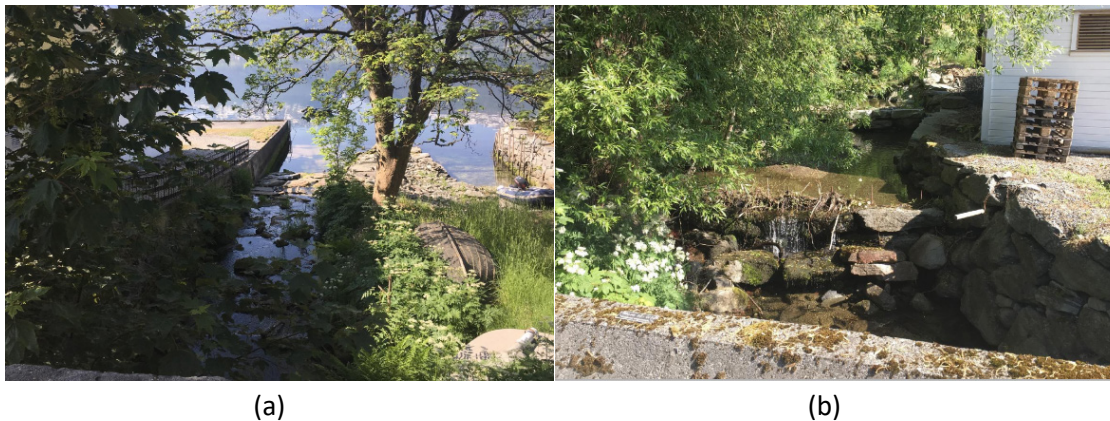
Figur 25. Fotografier fra befarings i området ved Vereide: (a) Elveforbygning/steinsatt elv i sørøst. (b) Elveforbygning/steinsatt elv i sørøst.

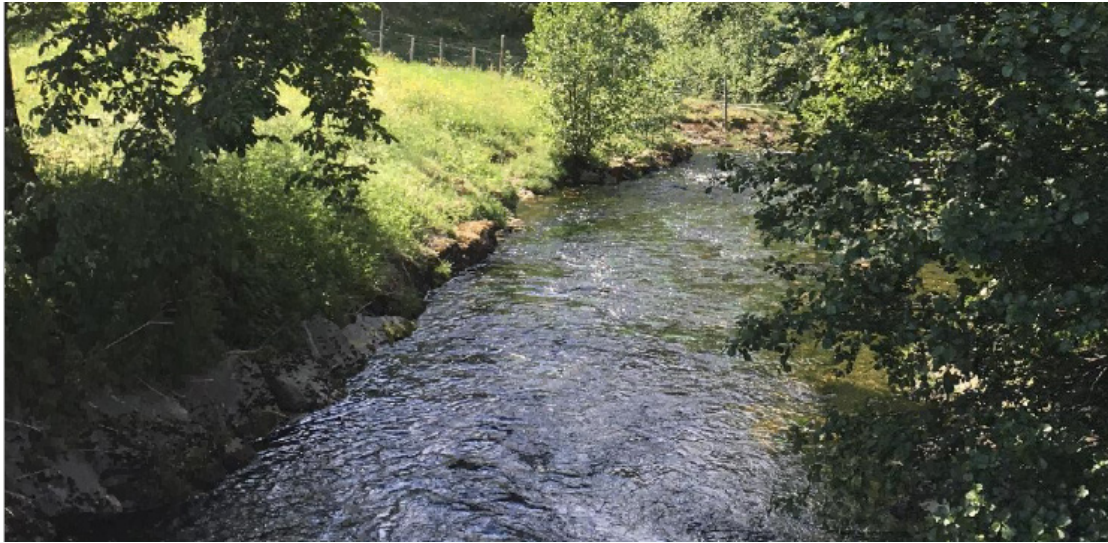
Figur 37. Fotografi fra befarings i området ved Vassbø: Litt erosjon, steinsatt, klart vann, god vannføring, graver ikke nedover.

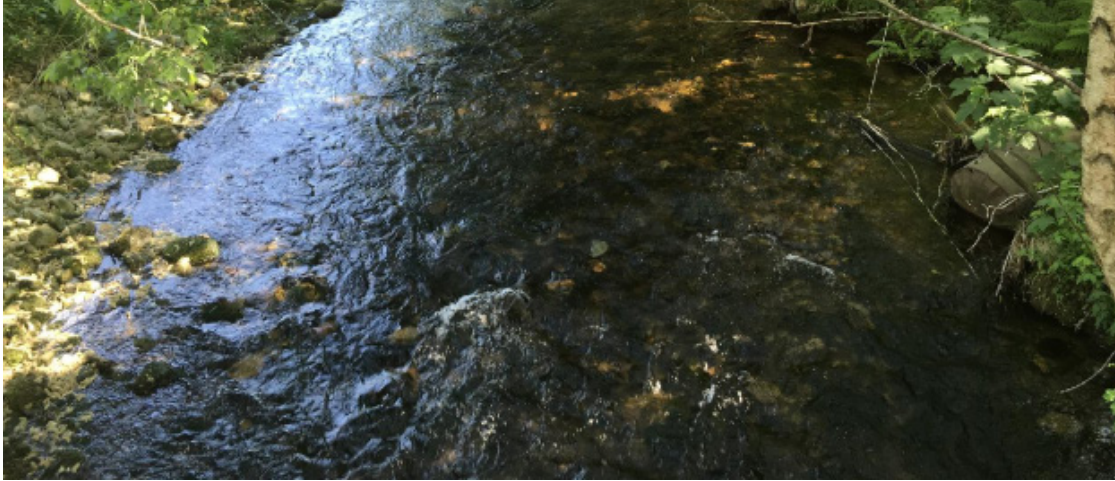
Figur 40. Fotografi fra befaring i området ved Ryssdal: Litt erosjon, klart vann, god vannføring, graver ikke nedover.

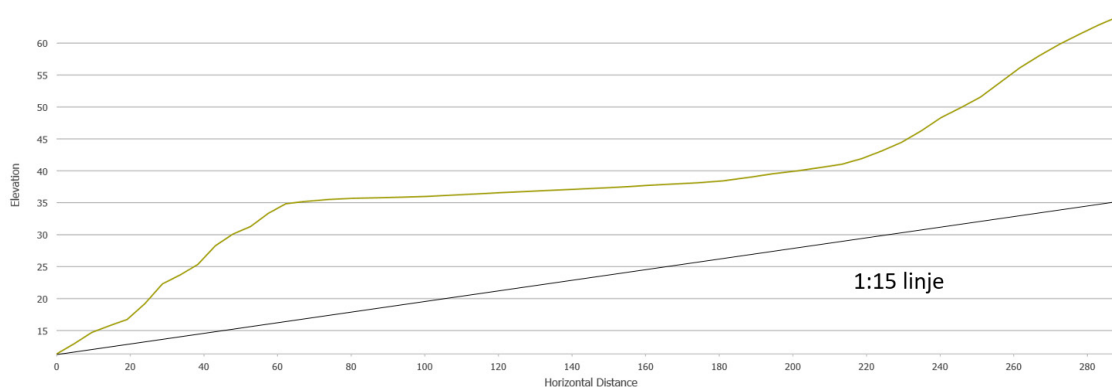
Kartnr. i vedlegg A	20
Beskrivelse av interesseområdet	Løsmasseterrasse ovenfor elv (øst og nord).
Løsmasser fra kvartærgeologisk kart og evt. avvik	Elve- og bekkeavsetning, breelvavsetning.
Skråningshøyde	Cirka 30 m.
Antatt elvedybde	2 m.
Erosjon og observerte løsmasser ved bekk/elv	Litt erosjon, klart vann, god vannføring, mye stein.
Evt. forbygning/erosjonssikring langs bekk/elv	Ingen.
Inngrep (forbedring/forverring av stabiliteten)	Ingen.
Skredaktivitet	Ingen.
Faresone omfatter (bebyggelse med mer)	Gård og bolig.
Tidligere grunnundersøkellesdata og evt. annen informasjon	Ingen informasjon.
Forslag til boringer	En sondering (3-19) er foreslått. Borpunkt 3-20 er sekundærboring.

Figur 41. Antatt kritisk snitt. Beliggenhet vises på Figur 42.

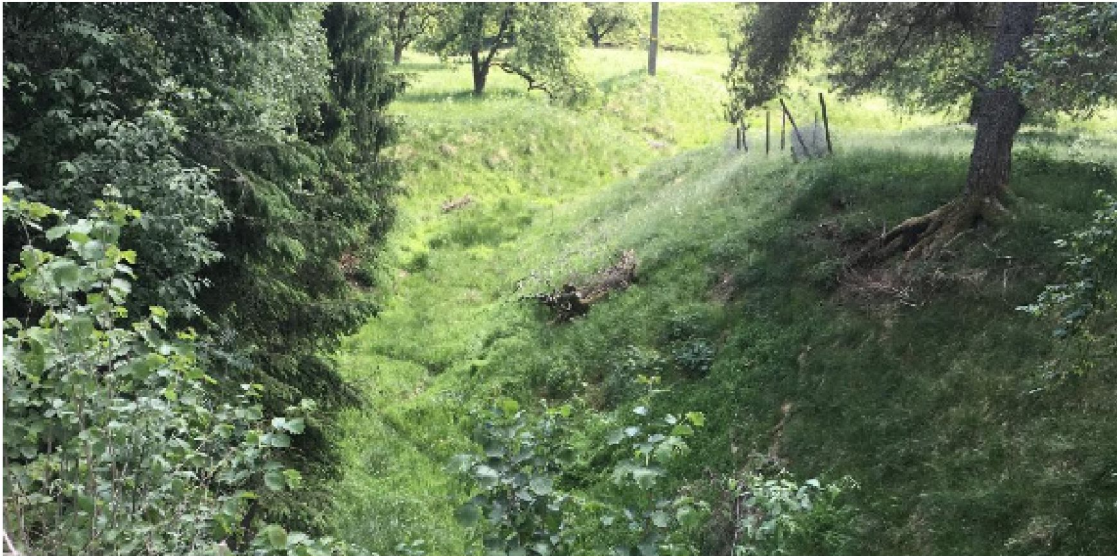
Figur 45. Fotografi fra befarings i området ved Eide: Tørrlagt bekk i ravine uten tegn til vannføring i senere tid

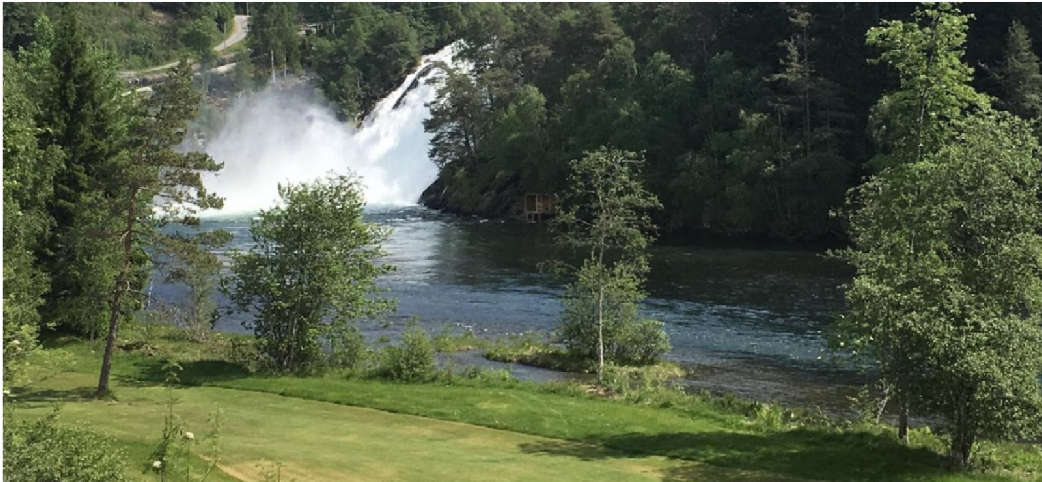
Figur 50. Fotografi fra befarings i området ved Leirbakken: Litt erosjon, klart vann, god vannføring.

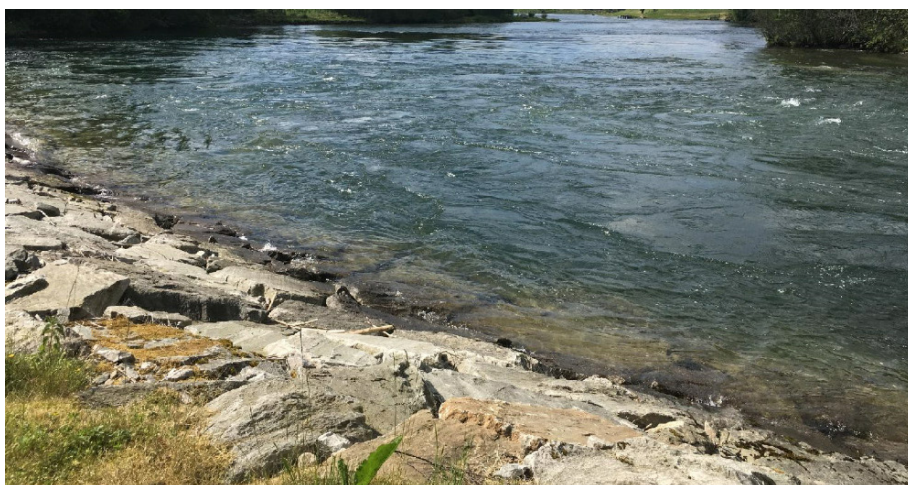
Figur 55. Fotografi fra befarings i området ved Naustbakken: Steinplastring av elvebredden, klart vann, god vannføring.

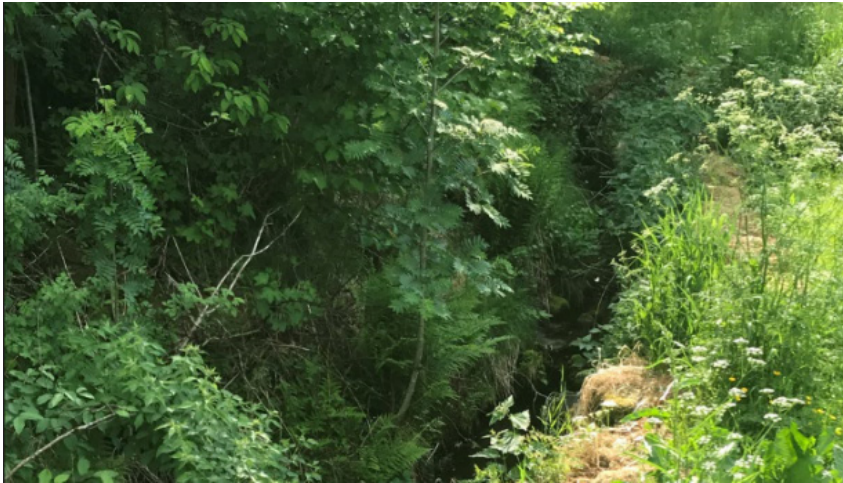
Figur 61. Fotografi fra befarings i området ved Ladalen. Litt erosjon, mye stein, liten vannføring.

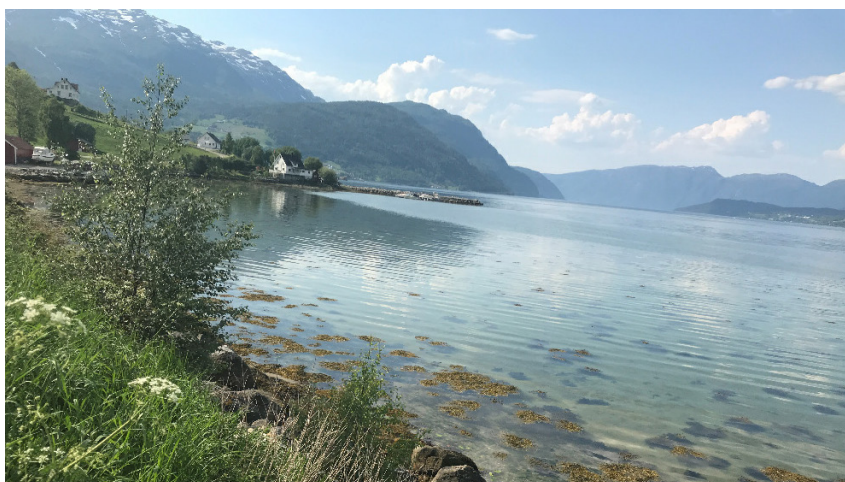
Figur 64. Fotografi fra befaring i området ved Fugledalen. Litt stranderosjon, steinplastret strandkant, slak helning på strandsone.

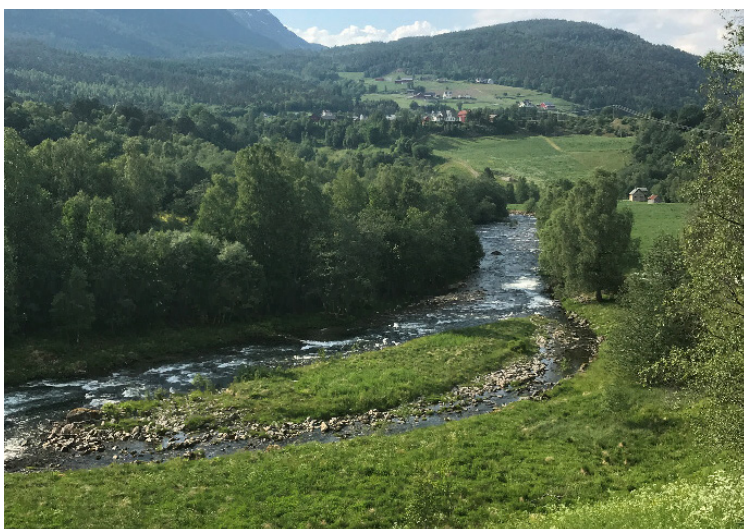
Figur 73. Fotografi fra befarings i området ved Sørstranda. Litt erosjon, mye stein, antatt normal vannføring.

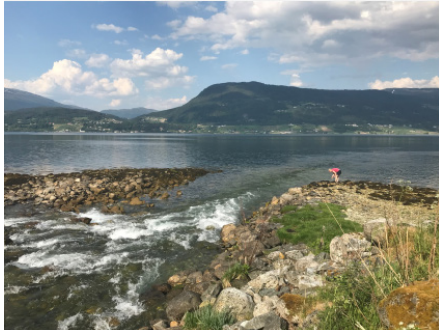
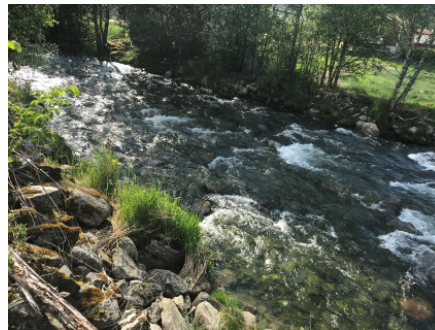
Figur 76. Fotografier fra befaring i området ved Sandsvika: (a) Mye stein, høy vannføring. Lite stranderosjon (b) Mye stein, høy vannføring, lite erosjon.
