# Kvikkleirekartlegging Sogn og Fjordane

BEFARINGSRAPPORT, FØRSTEGANGSBEFARING  
FØRDE OG NAUSTDAL KOMMUNER

DOK.NR. 20180186-04-R  
REV.NR. 1 / 2018-08-08

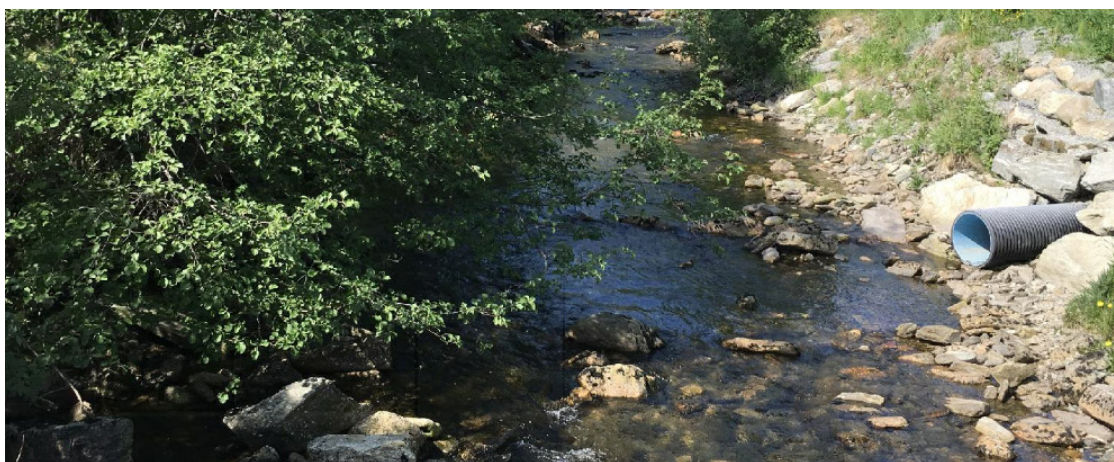
Figur 9. Fotografi fra befarings i området ved Naustdal: Steinsatt elv, lite erosjon

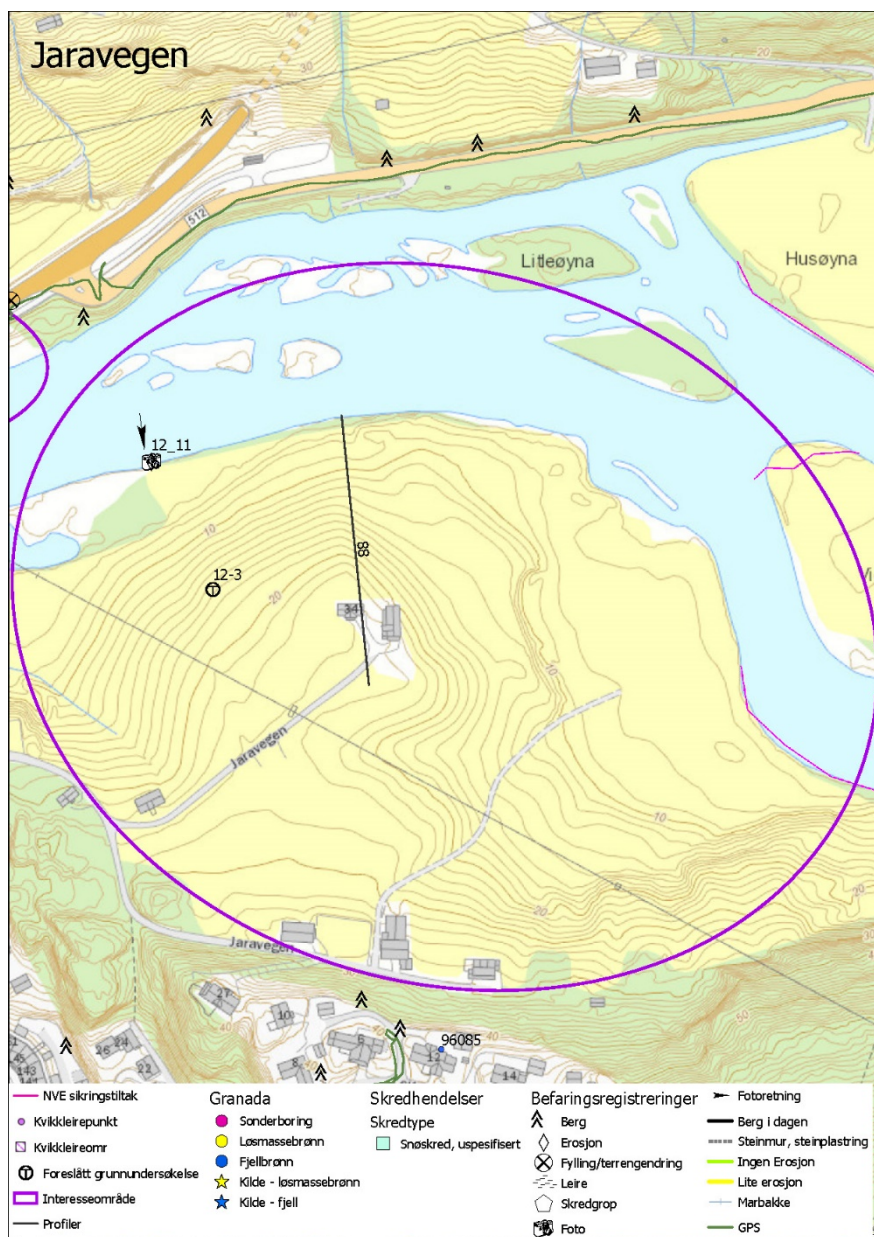
Figur 11: Befaringskart over interesseområdet.

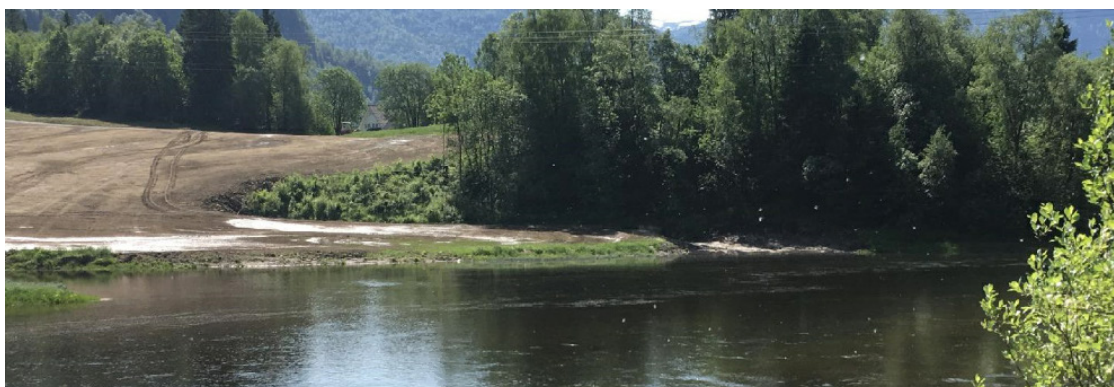
Figur 12. Fotografi fra befaring i området ved Jaravegen: Litt erosjon ved elv (bildet er tatt fra andre siden av elva).

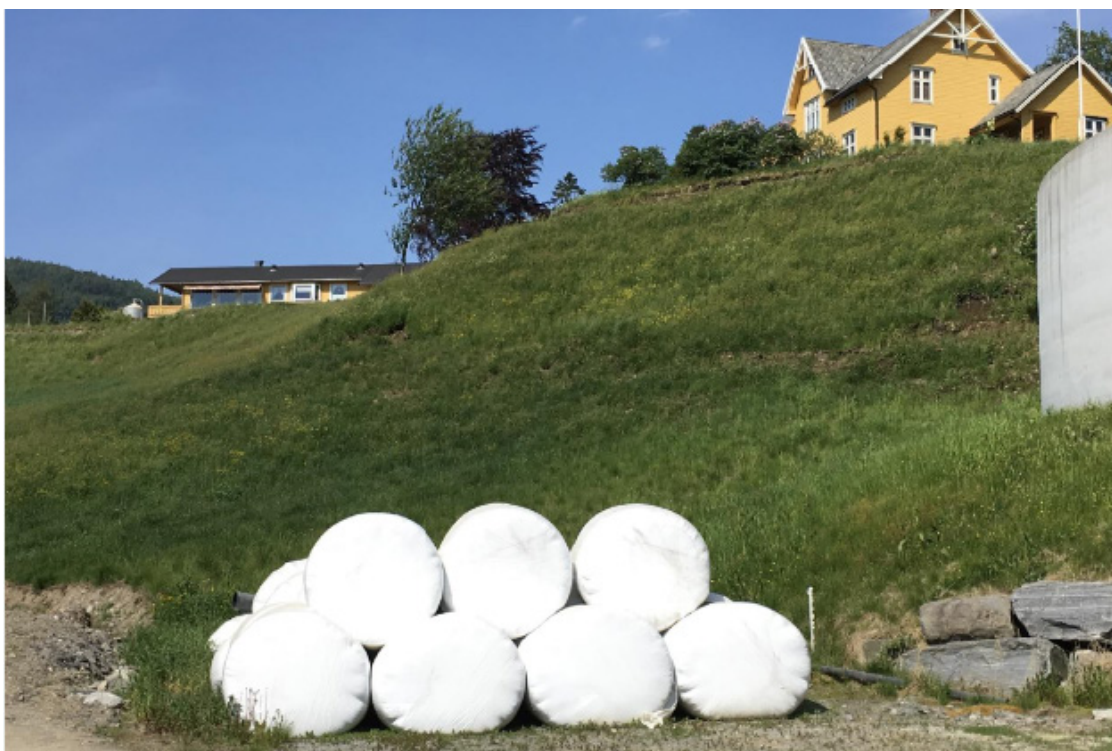
Figur 19. Fotografier fra befaring i området ved Ekrehaugen: Sig i skråning.

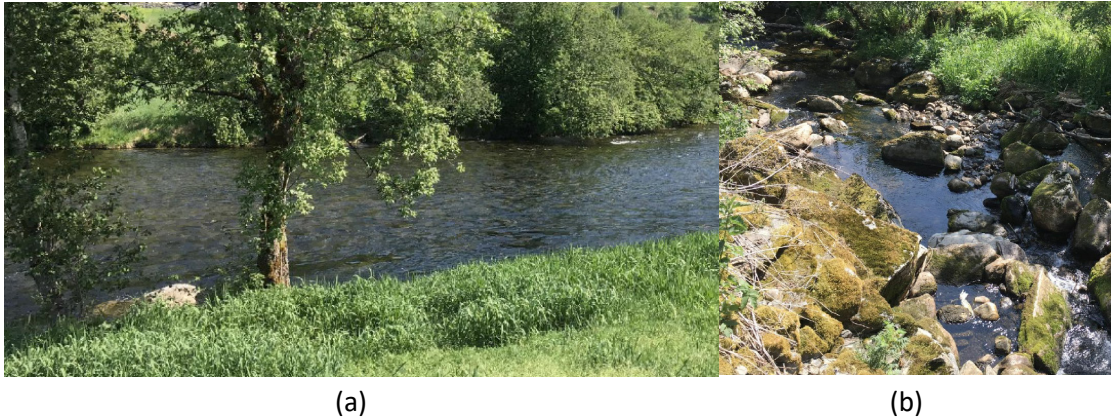
Figur 22. Fotografier fra befarings i området ved Nyheim: (a) Lite erosjon, ingen graving i dybden, i østre elv. (b) Mye stein i søndre bekk.

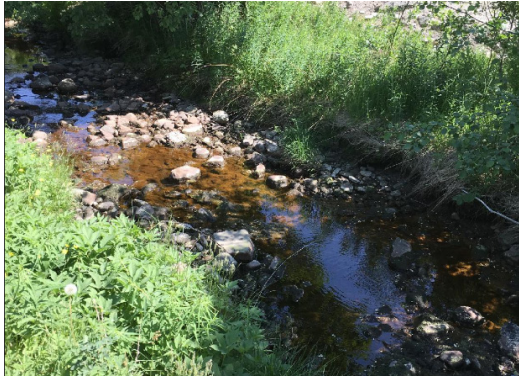
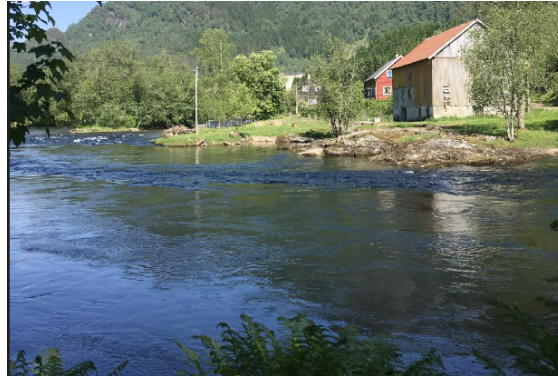
Figur 27. Fotografier fra befarings i området ved Bruland: (a) Steinplastret ved fylkesvegen. (b) Lite erosjon, klart vann, god vannføring, steinplastret nesten overalt, berg i dagen på østlig side av elv.

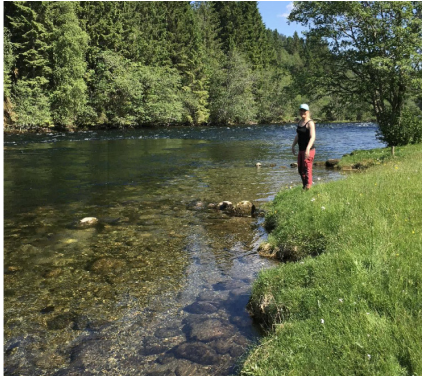
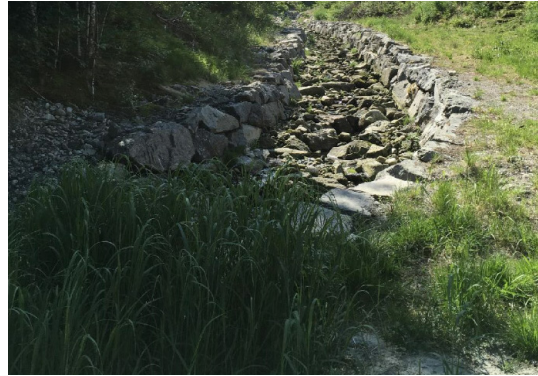
Figur 30. Fotografier fra befaring i området ved Sandbrekka: (a) Lite erosjon, klart vann, god vannføring. (b) forbygning i bekk (tørr på befaring).

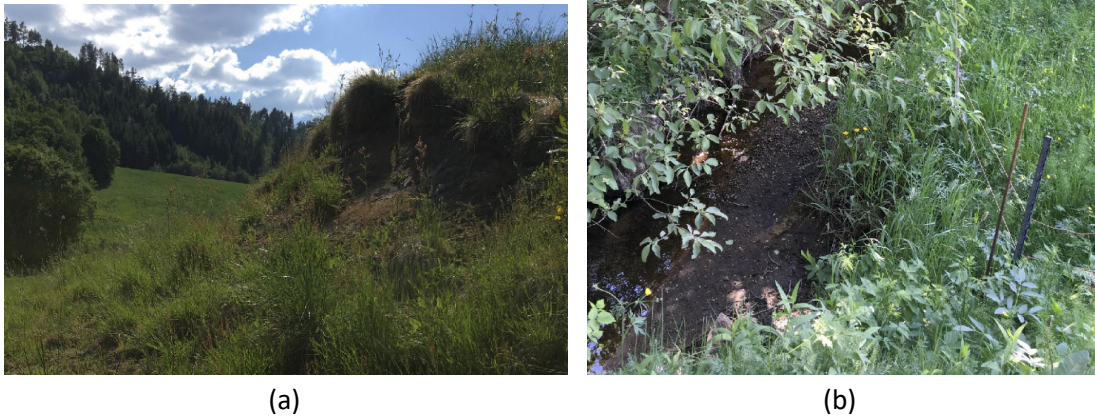
Figur 33. Fotografier fra befaring i området ved Sunde: (a) Mindre overflateglidning. (b) Lite erosjon, klart vann, liten vannføring

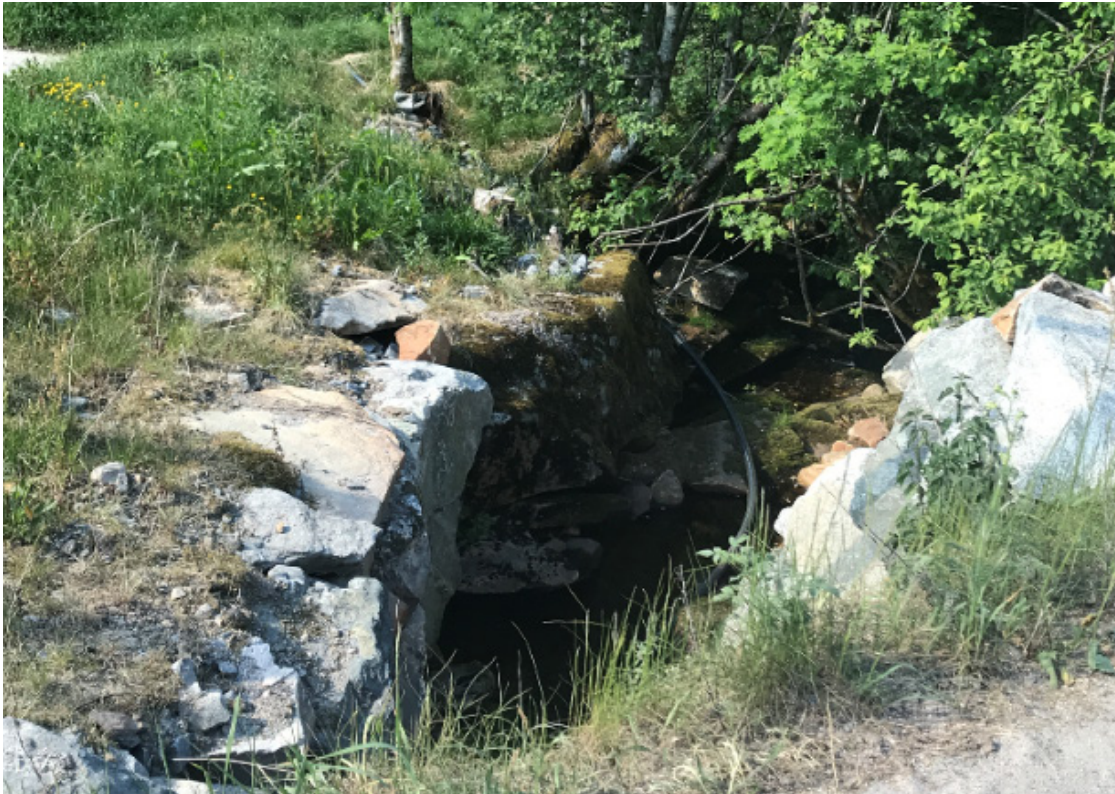
Figur 42. Fotografi fra befaring i området ved Tevra: Bekkeforbygning øst i interesseområdet.

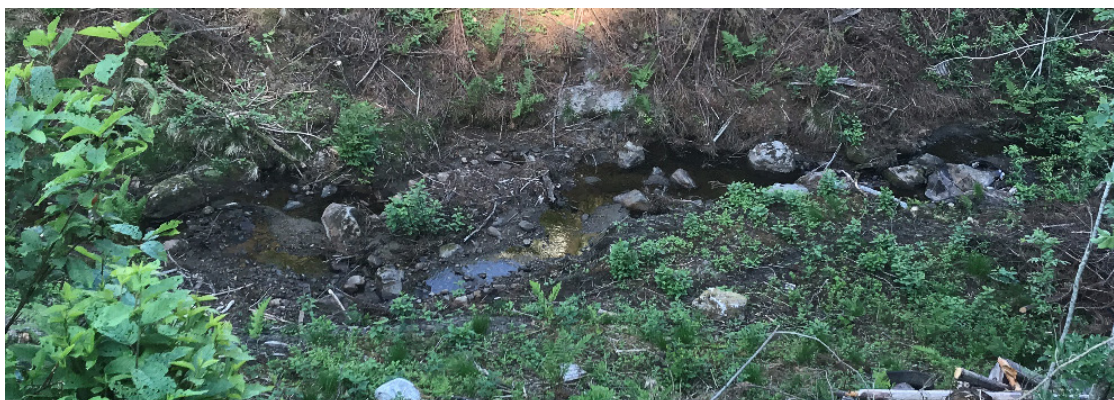
Figur 53. Fotografi fra befarings i området ved Hundvebakke: Bekk med litt erosjon og liten vannføring øst i området.

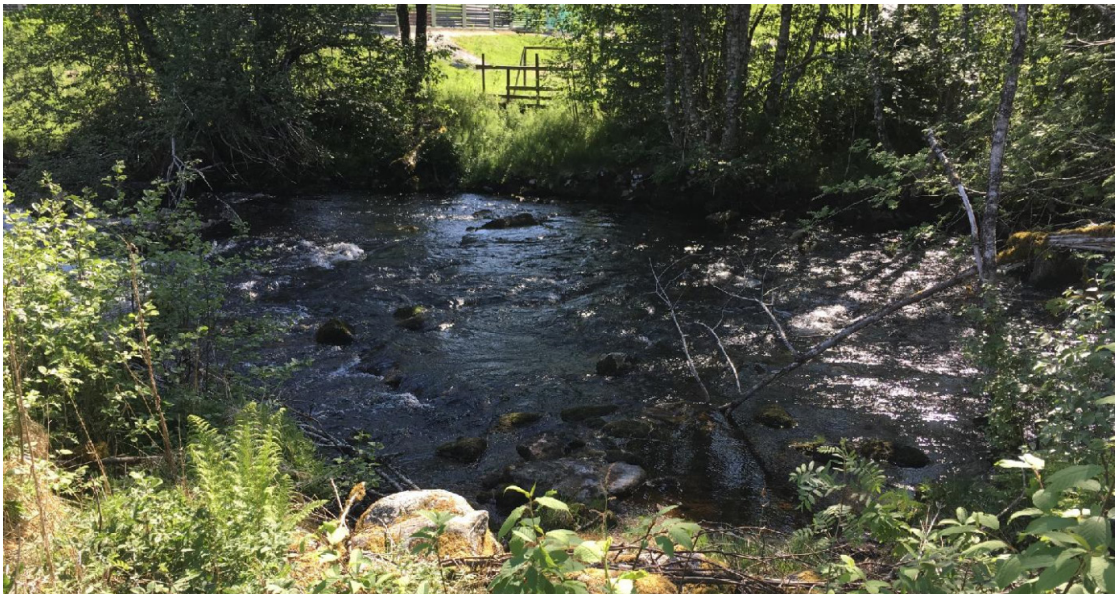
Figur 58. Fotografi fra befaring i området ved Halbrend: Lite erosjon, klart vann, god vannføring

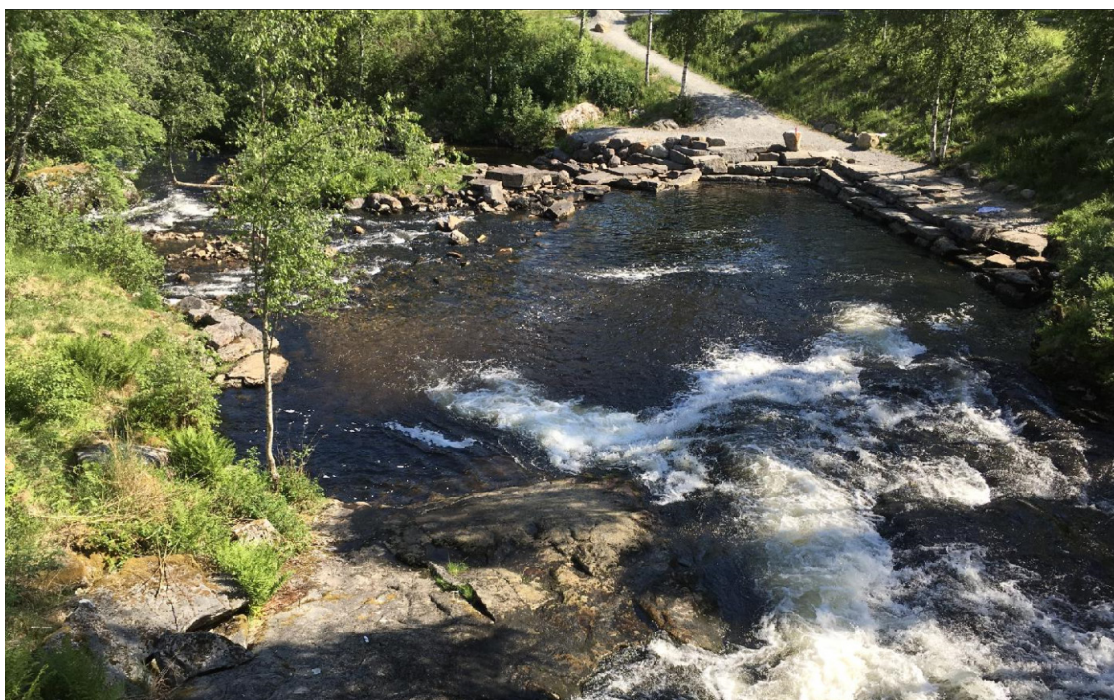
Figur 61. Fotografi fra befarings i området ved Flatene: Berg i dagen i elvekant. Litt erosjons langs elva noen steder. Ellers klart vann og god vannføring.

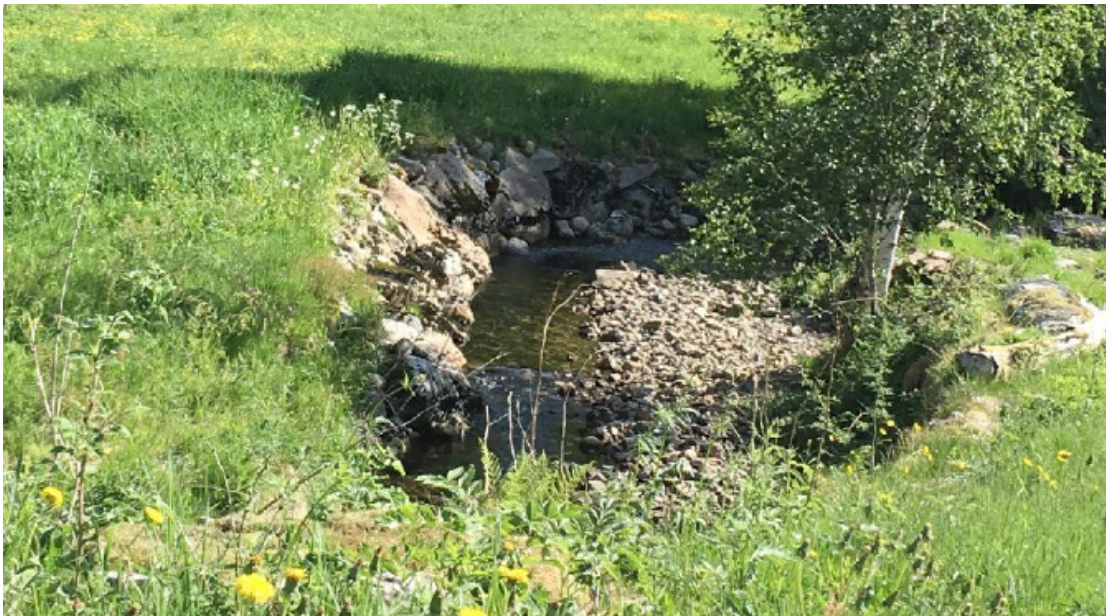
Figur 64. Fotografi fra befarings i området ved Erdalen Sør: Lite erosjon og liten vannføring i steinsatt bekk (nord).

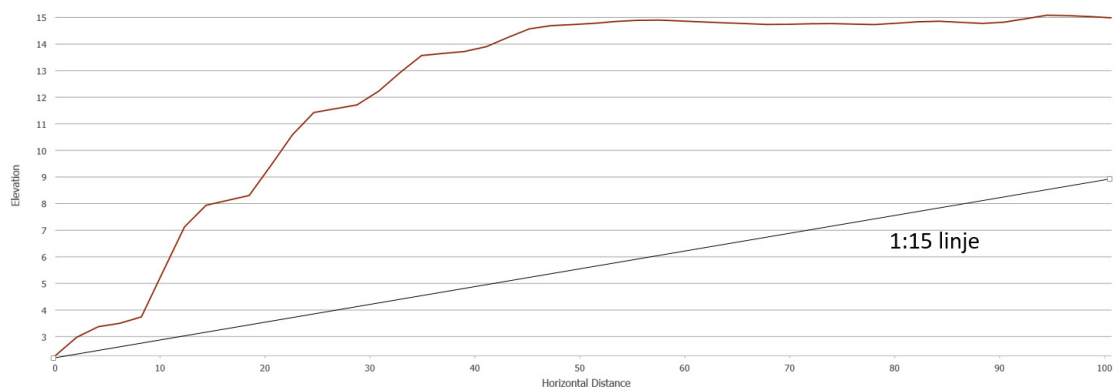
Figur 65. Antatt kritisk snitt. Beliggenhet vises på Figur 66.

Kartnr. i vedlegg A	48
Beskrivelse av interesseområdet	Løsmasseskråning ovenfor fjord. Gårdseier visste om leire i grunnen.
Løsmasser fra kvartærgeologisk kart og evt. avvik	Elve- og bekkeavsetning, Breelvvavsetning
Skråningshøyde	Cirka 30 m.
Antatt elvedybde	Uvisst.
Erosjon og observerte løsmasser ved bekk/elv	Lite erosjon ved bekk.
Evt. forbygning/erosjonssikring langs bekk/elv	Mye stein i bekk.
Inngrep (forbedring/forverring av stabiliteten)	Steinsatt bekken.
Skredaktivitet	Ingen.
Faresone omfatter (bebyggelse med mer)	Gård.
Tidligere grunnundersøkellesdata og evt. annen informasjon	Ingen informasjon.
Forslag til boringer	En boring ved gården.
