# Regional kartlegging av kvikkleire for Vestlandet

Delleveranse B1-1

Befaringsrapport og innledende vurderinger

Giske kommune

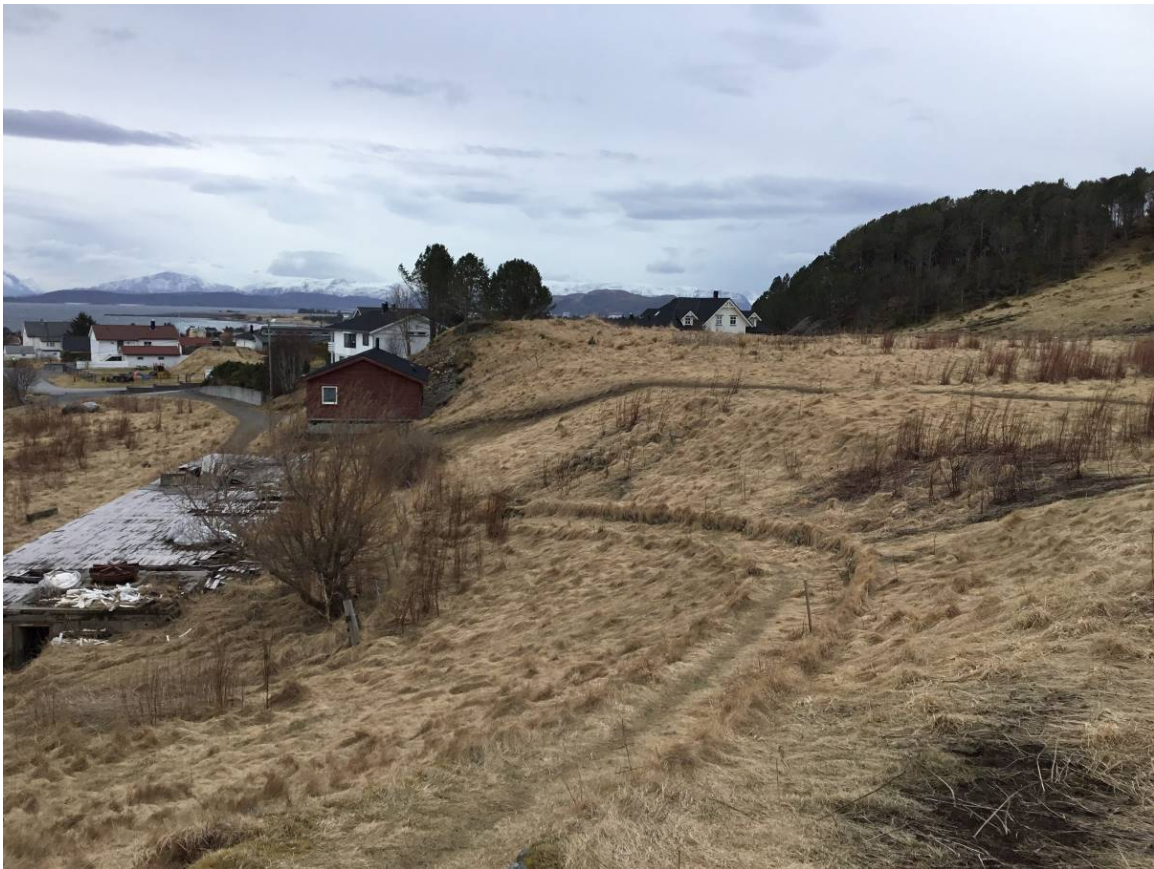
*Figur 23 - Bilde tatt fra befarings. Bildet viser terrasseskråningen sett fra nord mot sør ved bildepunkt 28.*

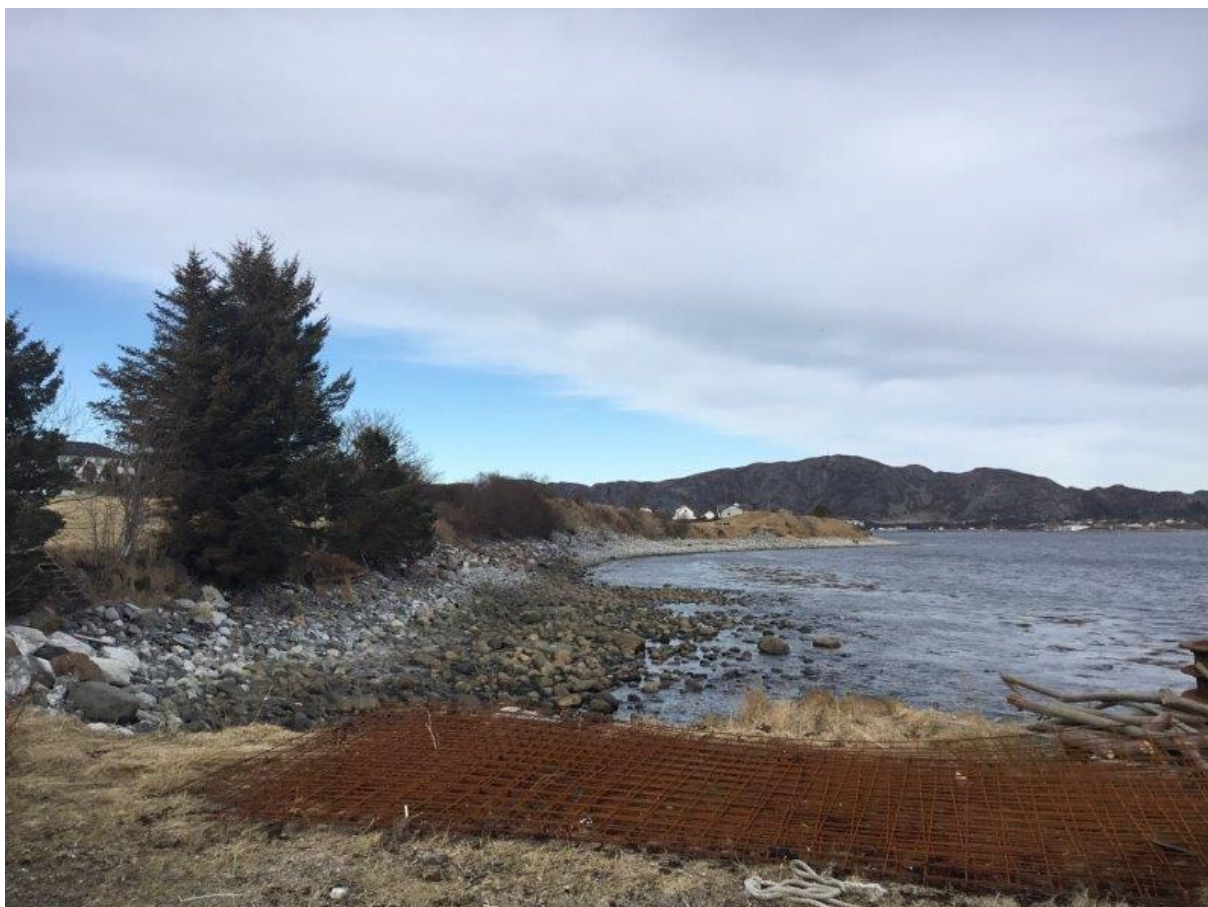
*Figur 61 - Bildepunkt 371. Bildet viser skråningen fra strandkanten. Bilde tatt mot nordøst.*
