# Regional kvikkleirekartlegging i Kåfjord kommune

Befaringsrapport og innledende vurderinger

Delleveranse 1.2

DOKUMENTKODE: 714062-RIG-RAP-1.2\_rev02

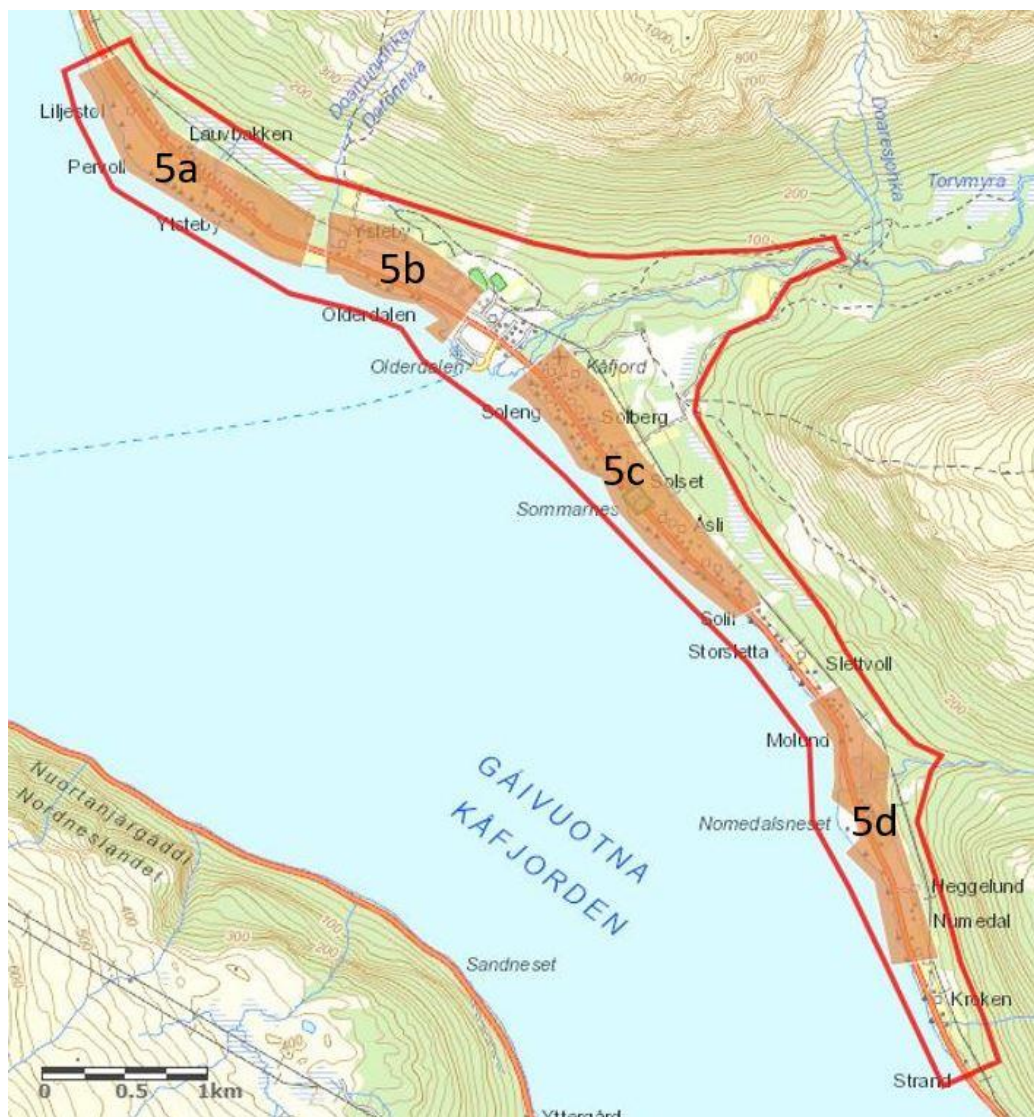
Figur 107 viser interesseområdene definert etter første befarings. Beskrivelse av hvert interesseområde følger under.

Figur 107 Kartutsnitt med interesseområder i Område 5 – Olderdalen-Nomedalen.

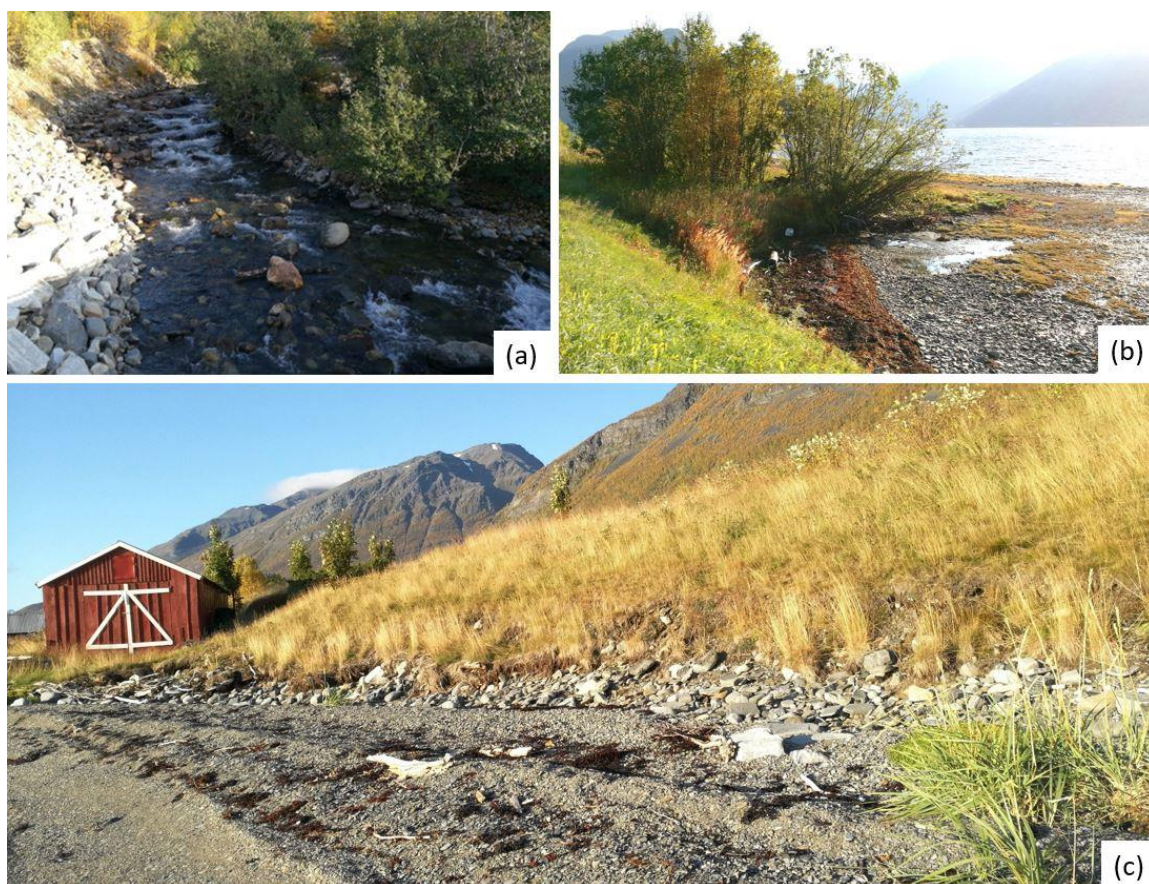
Figur 130 (a) viser erosjon i Nomedalselva, (b) viser erosjon i strandsonen, og (c) viser erosjon i skråningsfoten i strandsonen.

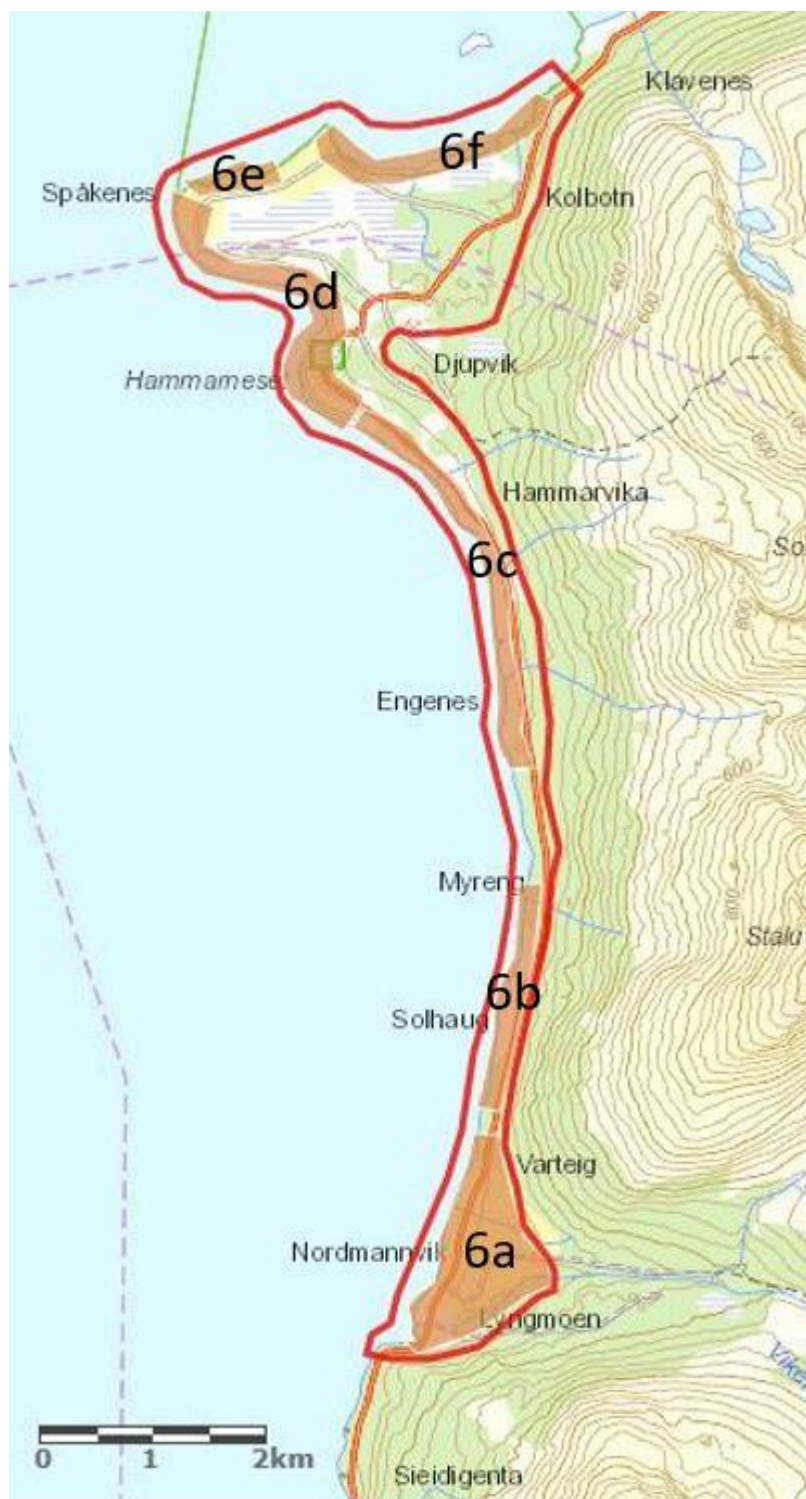
Figur 132 viser interesseområder i Område 6 – Nordmannvik-Spåkenes definert ut i fra første befarings. Beskrivelse av hvert interesseområde følger under.

Figur 132 Kartutsnitt med interesseområder i Område 6 - Nordmannvik-Spåkenes.
