Regional kvikkleirekartlegging i Lyngen kommune

Befaringsrapport og innledende vurderinger

Delleveranse 1.1

DOKUMENTKODE: 714062-RIG-RAP-1.1_rev02

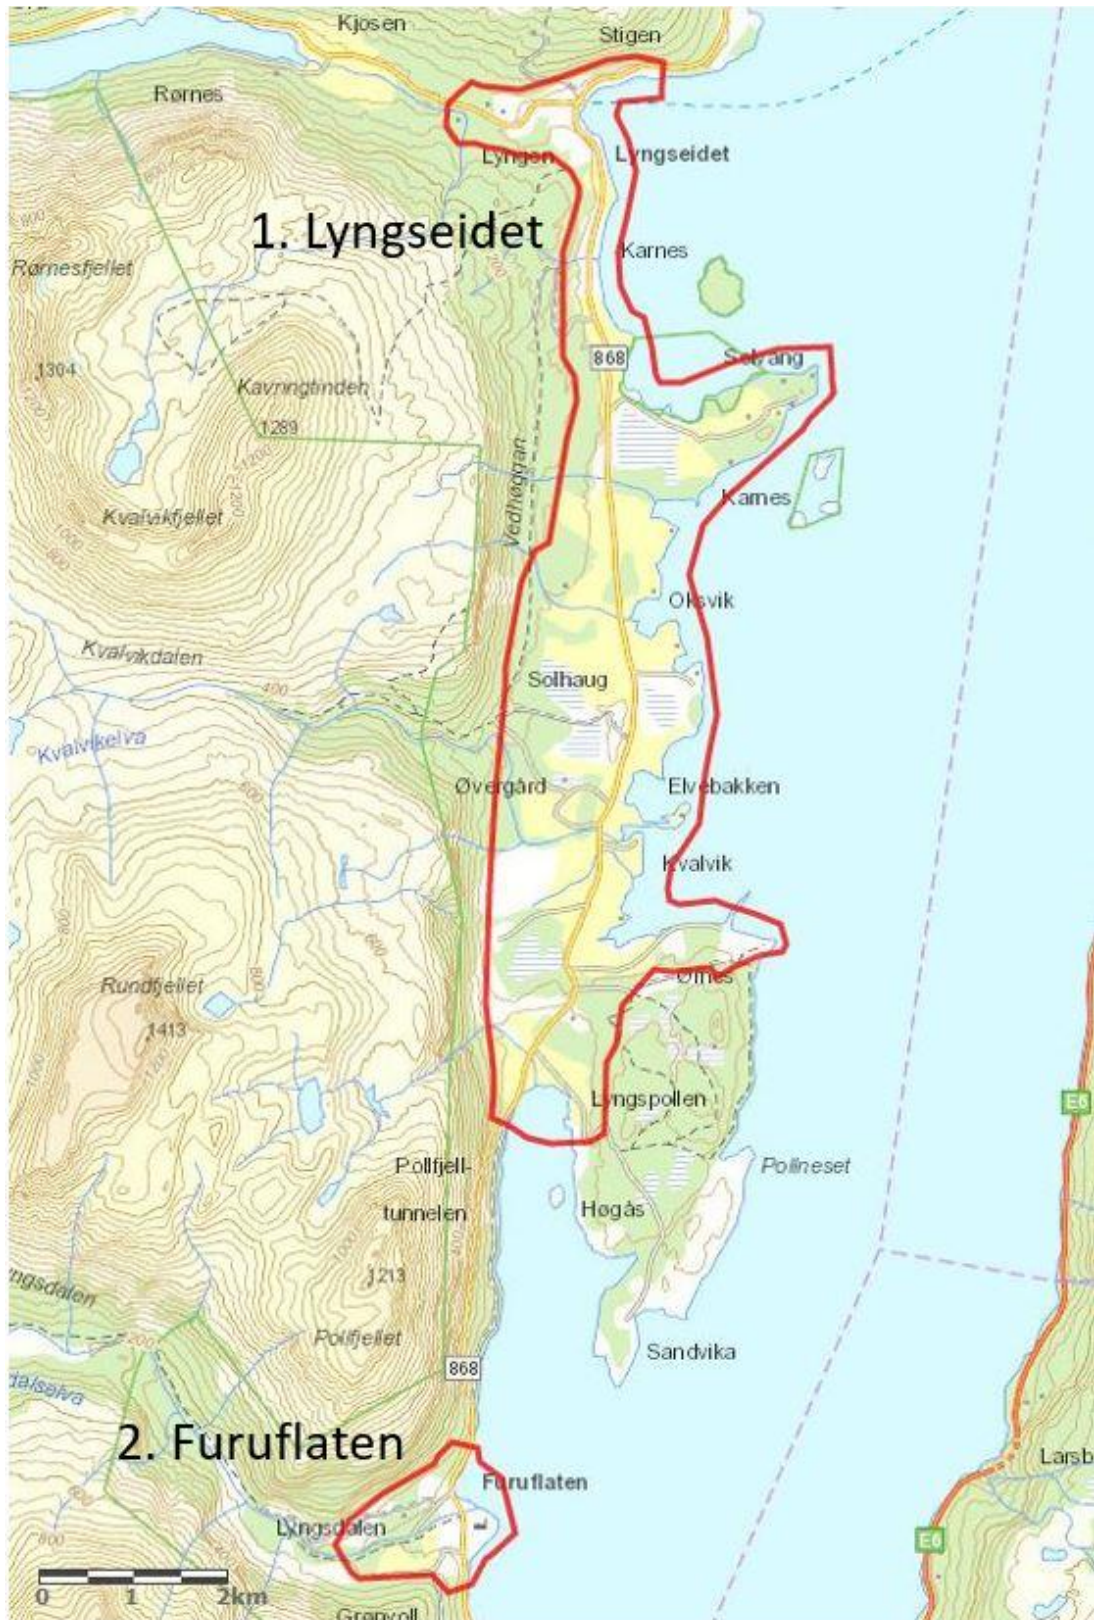
Figur 1 Kartutsnitt av områder i Lyngen kommune, markert med rødt omriss.

Kartleggingsområdene for Lyngseidet og Furuflaten er vist i figur 1. Området for Lyngseidet dekker et areal på ca. 20,1 km². Befaringen av dette området ble utført 17. og 18. august 2017 av Bjarke Gregers-Jensen og Martine Johnsen, Multiconsult. Tommy Johan Granheim og Eva Forsgren, NVE, deltok også på første del av befaringsen 17. august. I tillegg deltok Bjørn Eikeland, Lyngen Kommune, i en del av befaringsen.

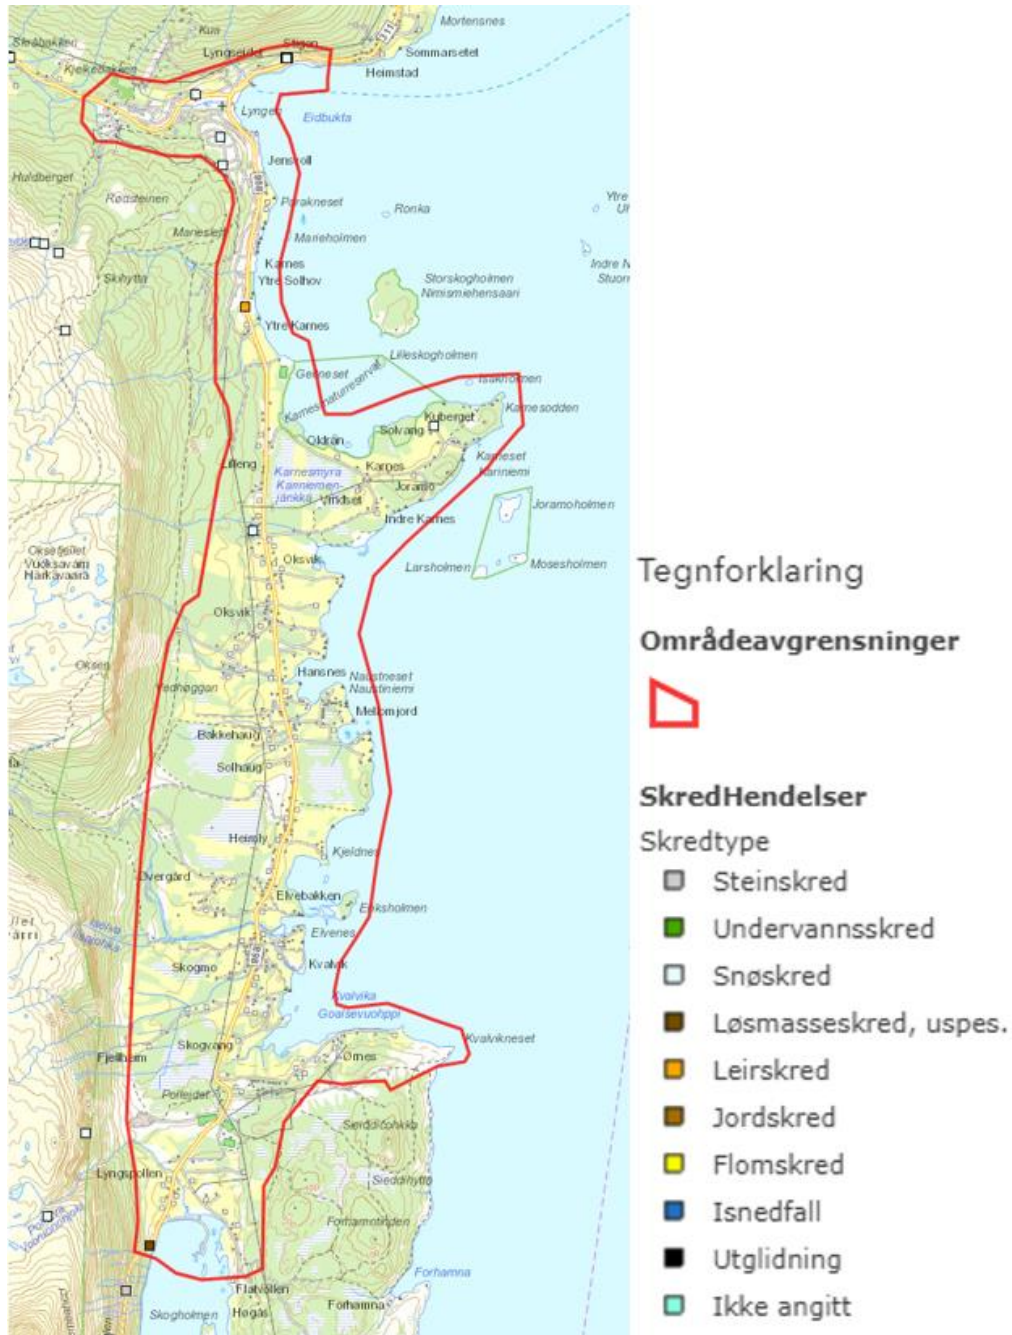
Figur 7 Kartutsnitt av Område 1 - Lyngseidet med tidligere skredaktivitet.

I Område 1 – Lyngseidet er det registrert ett leirskred som gikk 03.09.2010 ved Karnes og ett uspesifisert løsmasseskred som gikk 19.05.2000 ved Pollfjelltunnelen. Figur 7 viser kartutsnitt av Område 1 – Lyngseidet med tidligere skredhendelser.

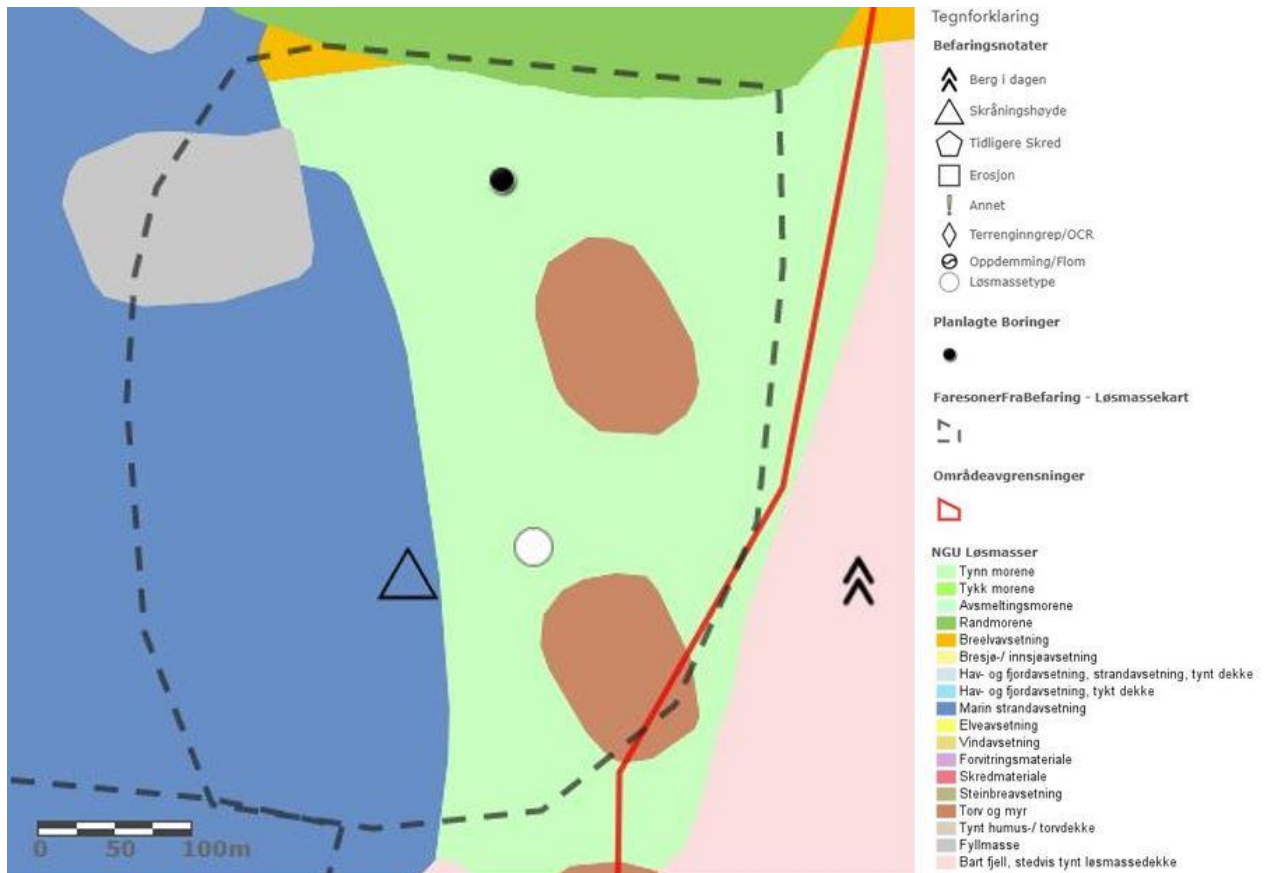
Figur 15 Kartutsnitt av interesseområde 1b Polleidet.

Beskrivelse av interesseområdet	Skråning med jevnt hellende terreng ned mot vest. På toppen av skråningen er det to separate myrområder. Interesseområdet er omtrent 500 m langt og 410 m bredt.
Løsmasser fra kvartærgeologisk kart	Marine strandavsetninger i vest, tynn morene i øst.
Skråningshøyde	35 m.
Erosjon	Ingen erosjonskilder i nærheten.
Terrenginngrep (forbedring/forverring av stabiliteten)	Ingen.
Skredaktivitet	Ingen tidligere skredhendelser observert ved befarung.
Interesseområdet omfatter (bebyggelse m.m.)	1 hus i løsneområdet.
Tidligere grunnundersøkelser	Ingen.
Forslag til boringer	1 sondering i den nordlige myra.
Konklusjon	Skal utføres grunnundersøkelse.

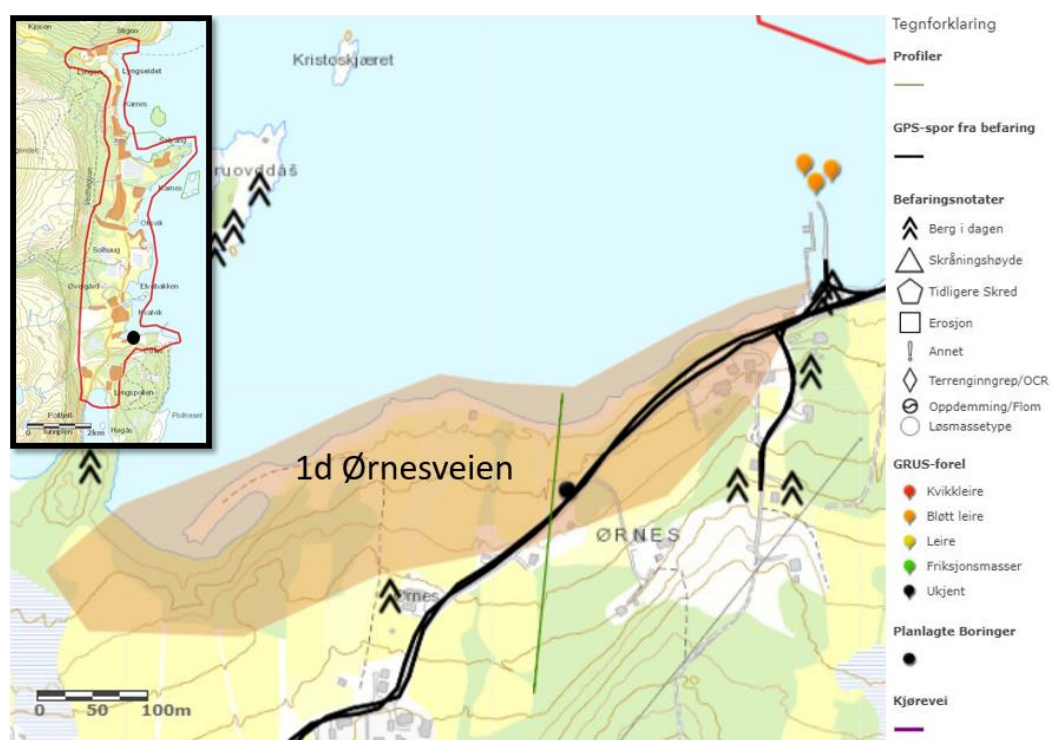
Figur 24 Kartutsnitt av interesseområde 1d Ørnesveien.

Beskrivelse av interesseområdet	Løsmasseskråning i jevnt hellende terreng ned i strandsonen. Området er omtrent 710 m langt og 160 m bredt.
Løsmasser fra kvartærgeologisk kart	Marine strandavsetninger med hav- og fjordavsetninger flekkvis.
Skråningshøyde	20 m.
Avstand til marbakken	Ca. 210 m.
Erosjon	Litt erosjon i strandsonen.
Terrenginngrep (forbedring/forverring av stabiliteten)	Ingen
Skredaktivitet	Ingen tidligere skredaktivitet observert.
Interesseområdet omfatter (bebyggelse m.m.)	2 hus i løsneområdet og mulig flodbølge i utløpsområdet som kan ramme
Tidligere grunnundersøkelser	Viser bløt leire utfor moloen øst for interesseområdet, Tabell 3-3.
Forslag til borer	1 sondering midt i skråningen.
Konklusjon	Skal utføres grunnundersøkelser

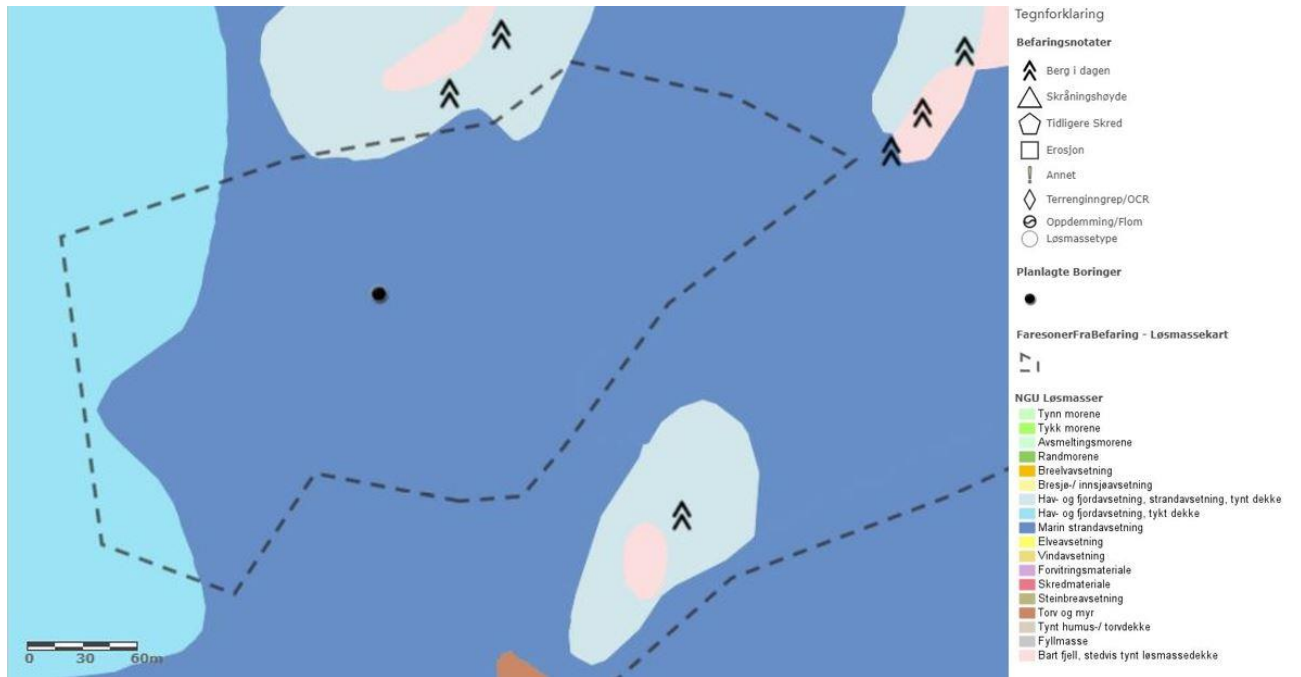
Figur 27 Kartutsnitt av interesseområde 1e Langgårdveien.

Beskrivelse av interesseområdet	Løsmasseskråning i jevnt hellende terreng ned mot strandsonen. Området er omtrent 430 m langt og 180 m bredt.
Løsmasser fra kvartærgeologisk kart	Hovedsakelig marine strandavsetninger med hav- og fjordavsetninger vest i området.
Skråningshøyde	20 m.
Avstand til marbakken	Ca. 460 m.
Erosjon	Litt erosjon i strandsonen.
Terrenginngrep (forbedring/forverring av stabiliteten)	Ingen.
Skredaktivitet	Ingen tidligere skredaktivitet observert.
Interesseområdet omfatter (bebyggelse m.m.)	2 hus i løsneområdet og mulig flodbølge.
Tidligere grunnundersøkelser	Ingen.
Forslag til boringer	1 sondering midt i skråningen.
Konklusjon	Skal utføres grunnundersøkelser

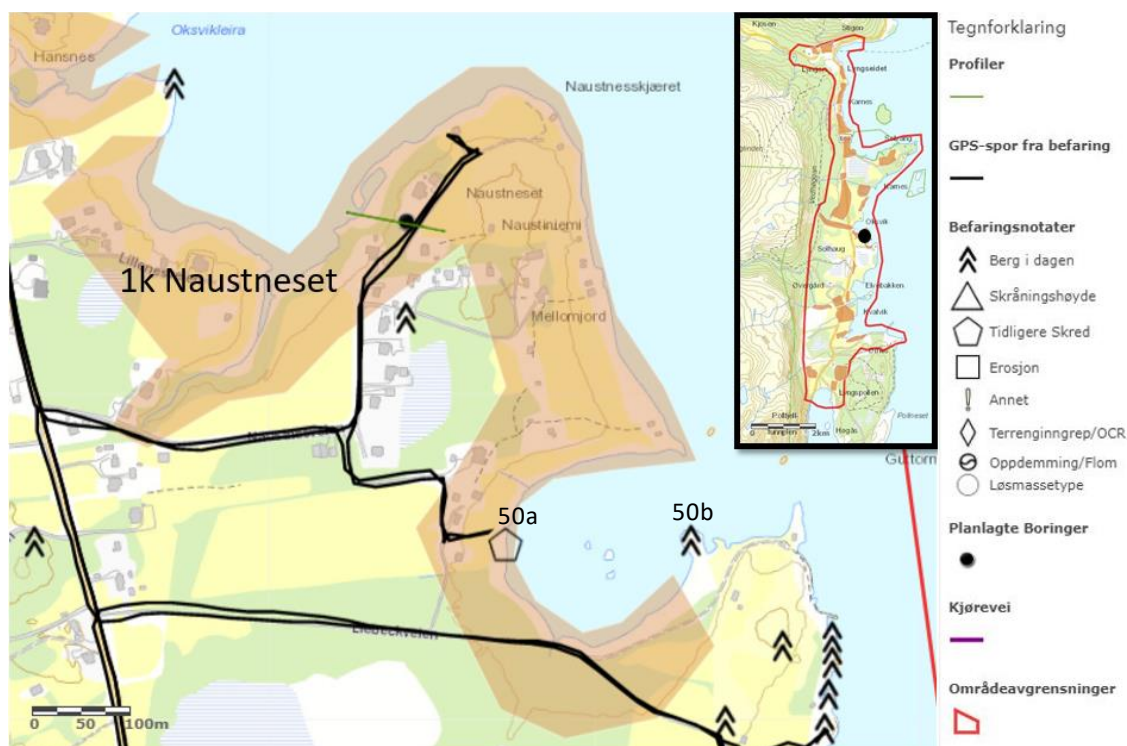
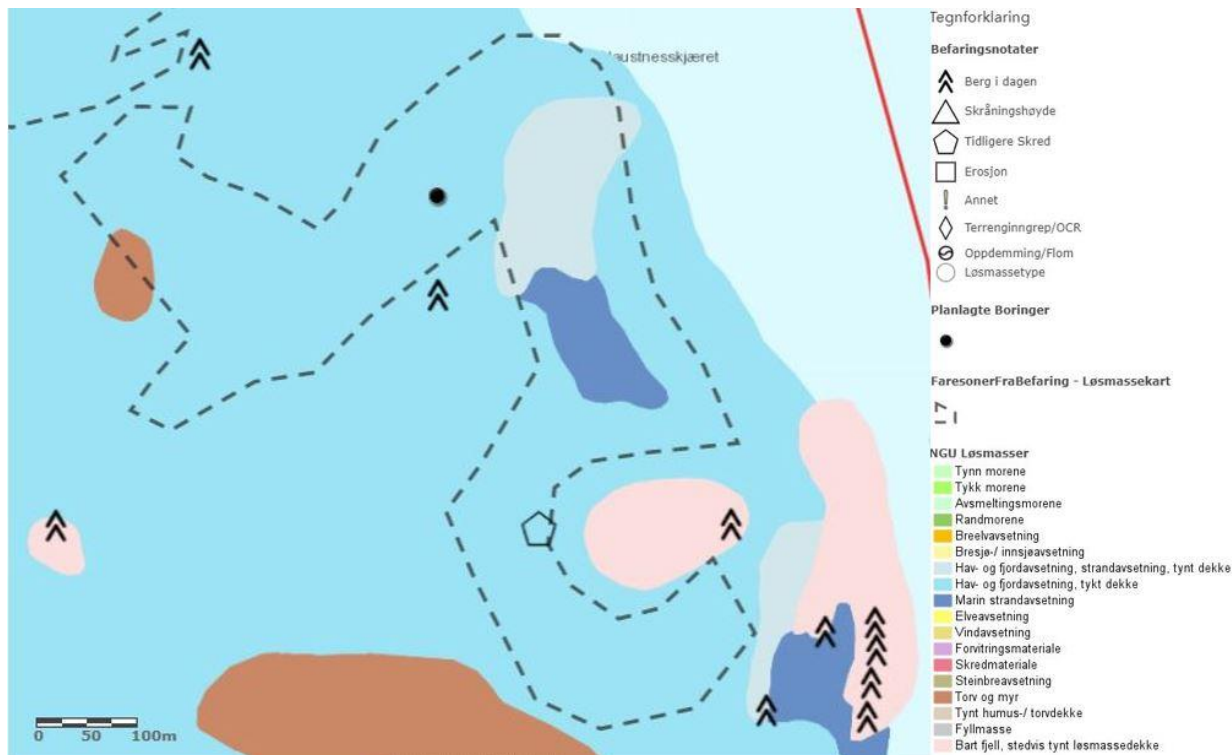
Figur 47 Kartutsnitt av interesseområde 1k Naustneset.

Beskrivelse av interesseområdet	Løsmasseskråning i jevnt hellende terreng og løsmasseterrasse. Skråningen strekker seg rundt Naustneset. Området er omtrent 1,4 km langt og 130 m bredt.
Løsmasser fra kvartærgeologisk kart	Hav- og fjordavsetning.
Skråningshøyde	10 m.
Terrassehøyde	10 m.
Avstand til marbakken	Ca. 180 m.
Erosjon	Litt erosjon i strandsonen.
Terrengingrep (forbedring/forverring av stabiliteten)	Ingen.
Skredaktivitet	Mulig gammel skredgrop i strandsonen sør i området.
Interesseområdet omfatter (bebyggelse m.m.)	Minimum 13 hus i løsneområdet.
Tidligere grunnundersøkelser	Ingen.
Forslag til boringer	1 sonderinger på toppen av terrassen.
Konklusjon	Skal utføres grunnundersøkelser.

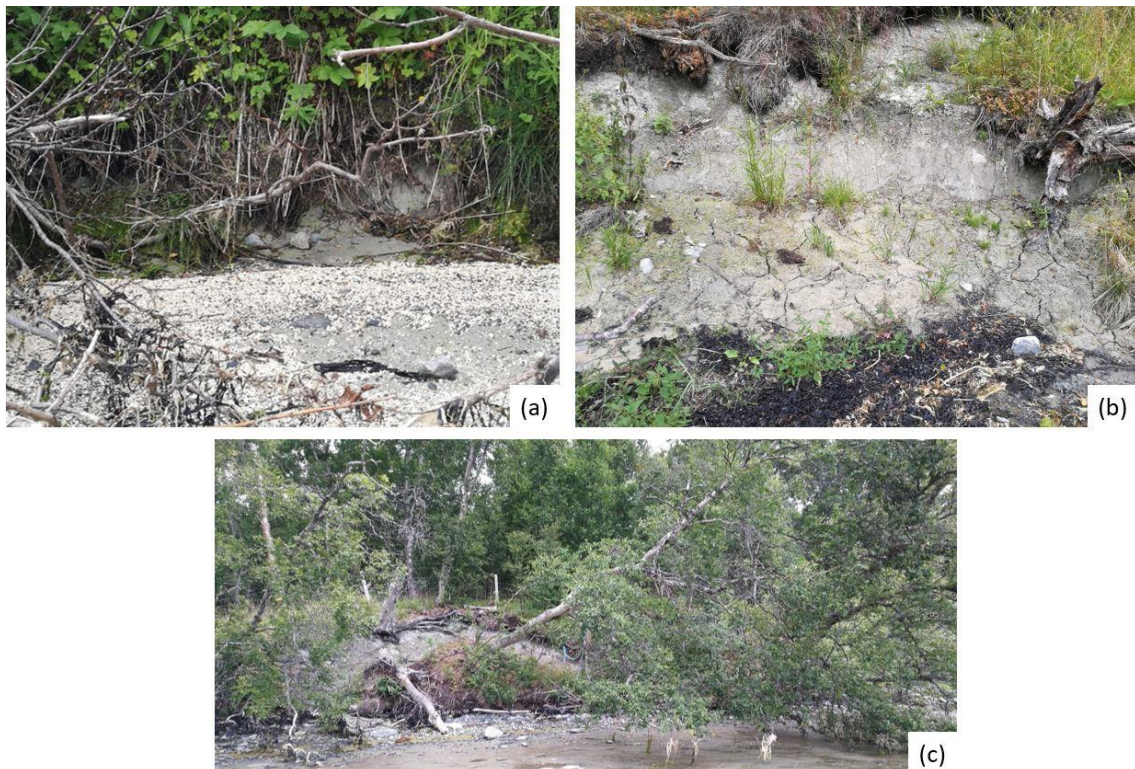
Figur 63 (a) viser leire i dagen i skråningen på sørsiden av Oksevika, (b) viser leire i skråningen på nordsiden av vika, og (c) viser erosjon på nordsiden av vika.
