GeoStrøm AS

Rapport: Grunnundersøkelse for kvikkleirekartlegging i Lyngen, Storfjord, Kåfjord og Nordreisa.

Oppdrag/Rapport nr. 1898-4-r1-Nordreisa

I forbindelse med en kvikkleirekartlegging i Nord-Troms for Norges vassdrags- og energidirektorat har vi gjort en grunnundersøkelse i 4 kommuner. Denne rapporten gjelder Nordreisa kommune.

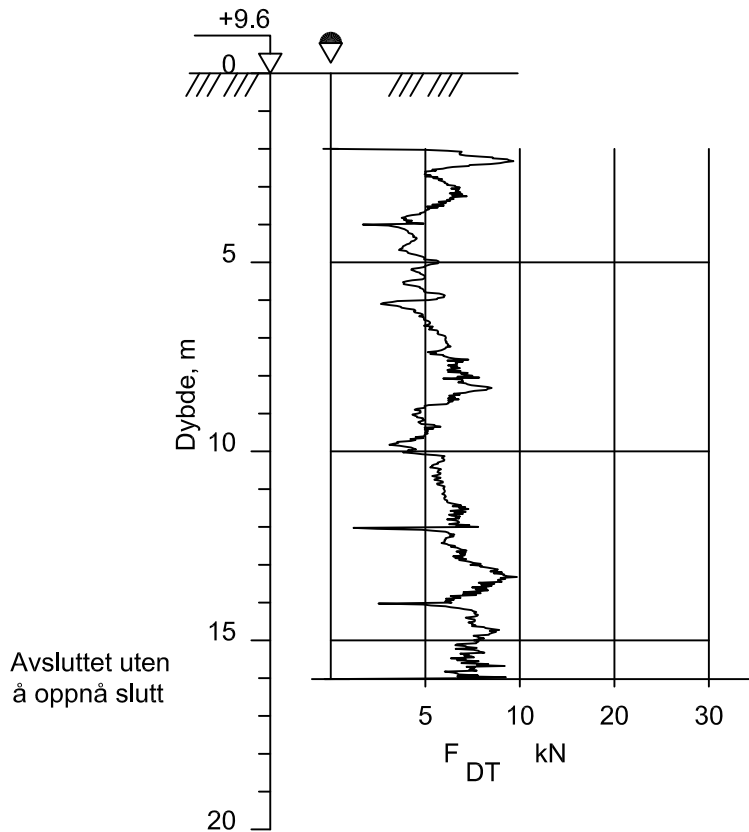
Rev.	Beskrivelse	Dato	Tegn.	Kontr.
	Nordreisa kommune Nordreisa. Kvikkleirekartlegging	Dato 18.05.2018	Tegn.	Kontr.
		Målestokk M = 1 : 200	Orginalformat A4	
	Dreietrykksondering	Status Tegning i rapport		
 		Tegningsnummer 1898_4-8	Rev.

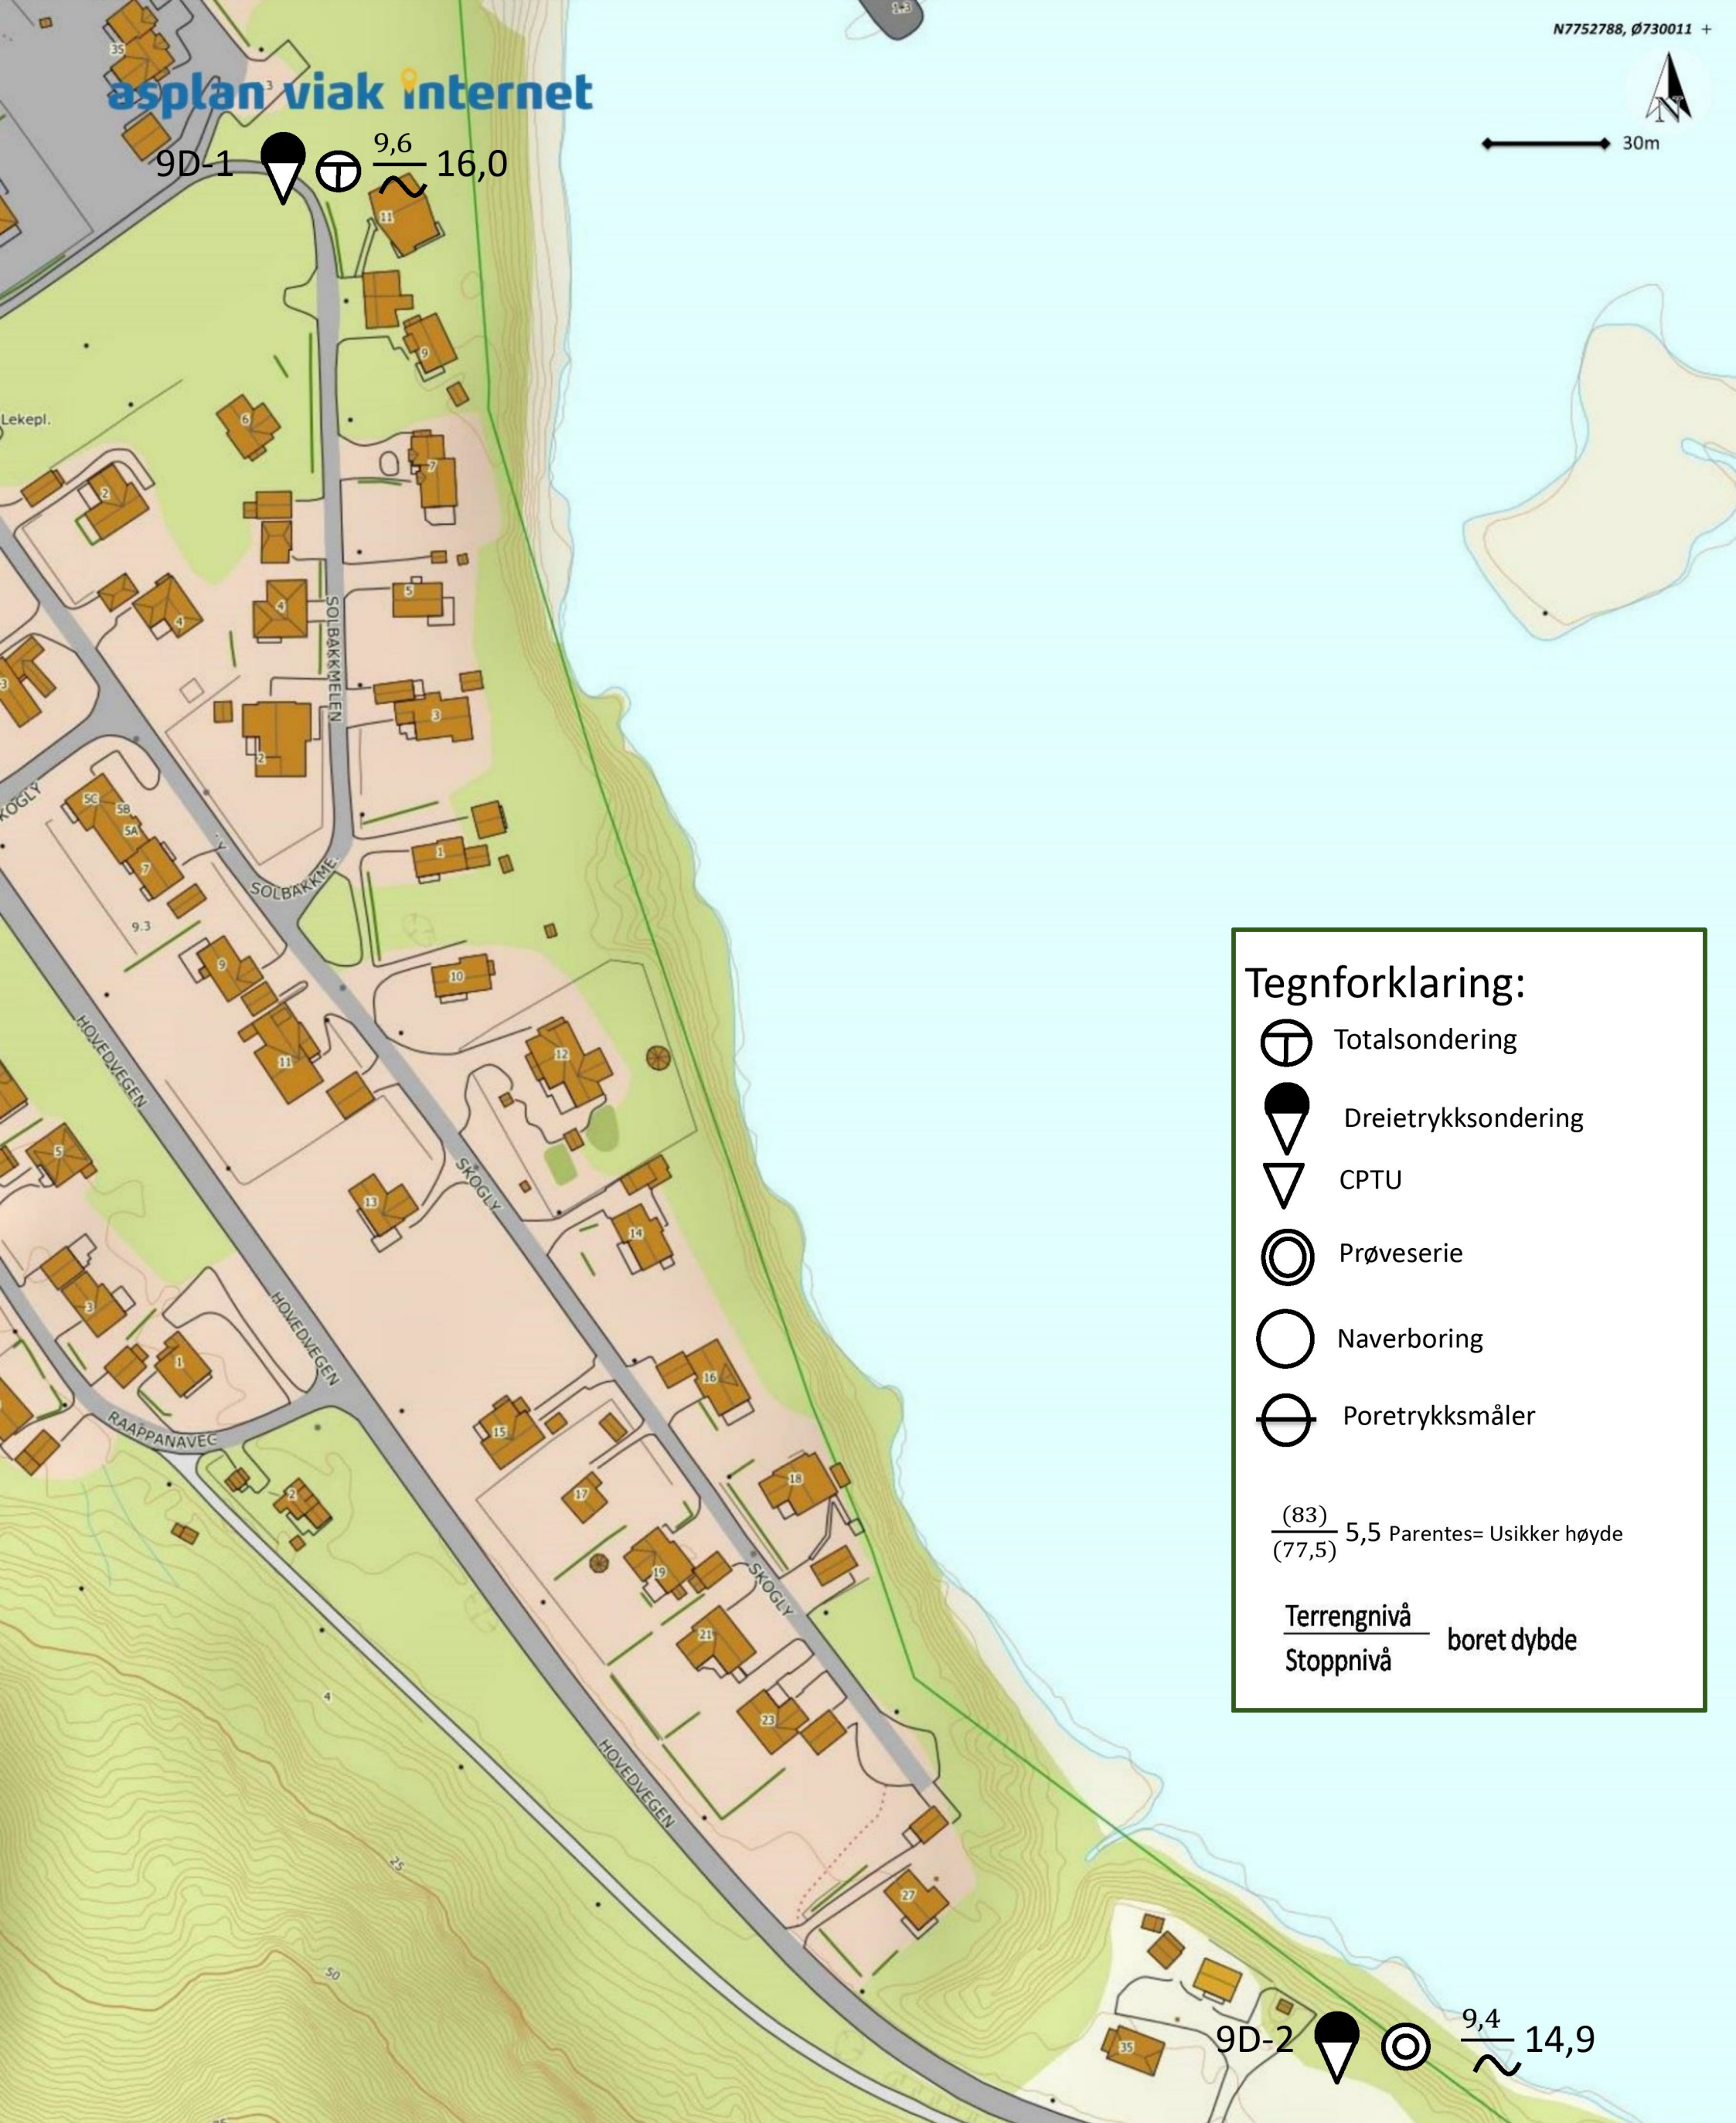
Figur: 1898-4- 98

9D-1 $\frac{9,6}{16,0}$

9D-2 $\frac{9,4}{14,9}$

**Borplan
Nordreisa**

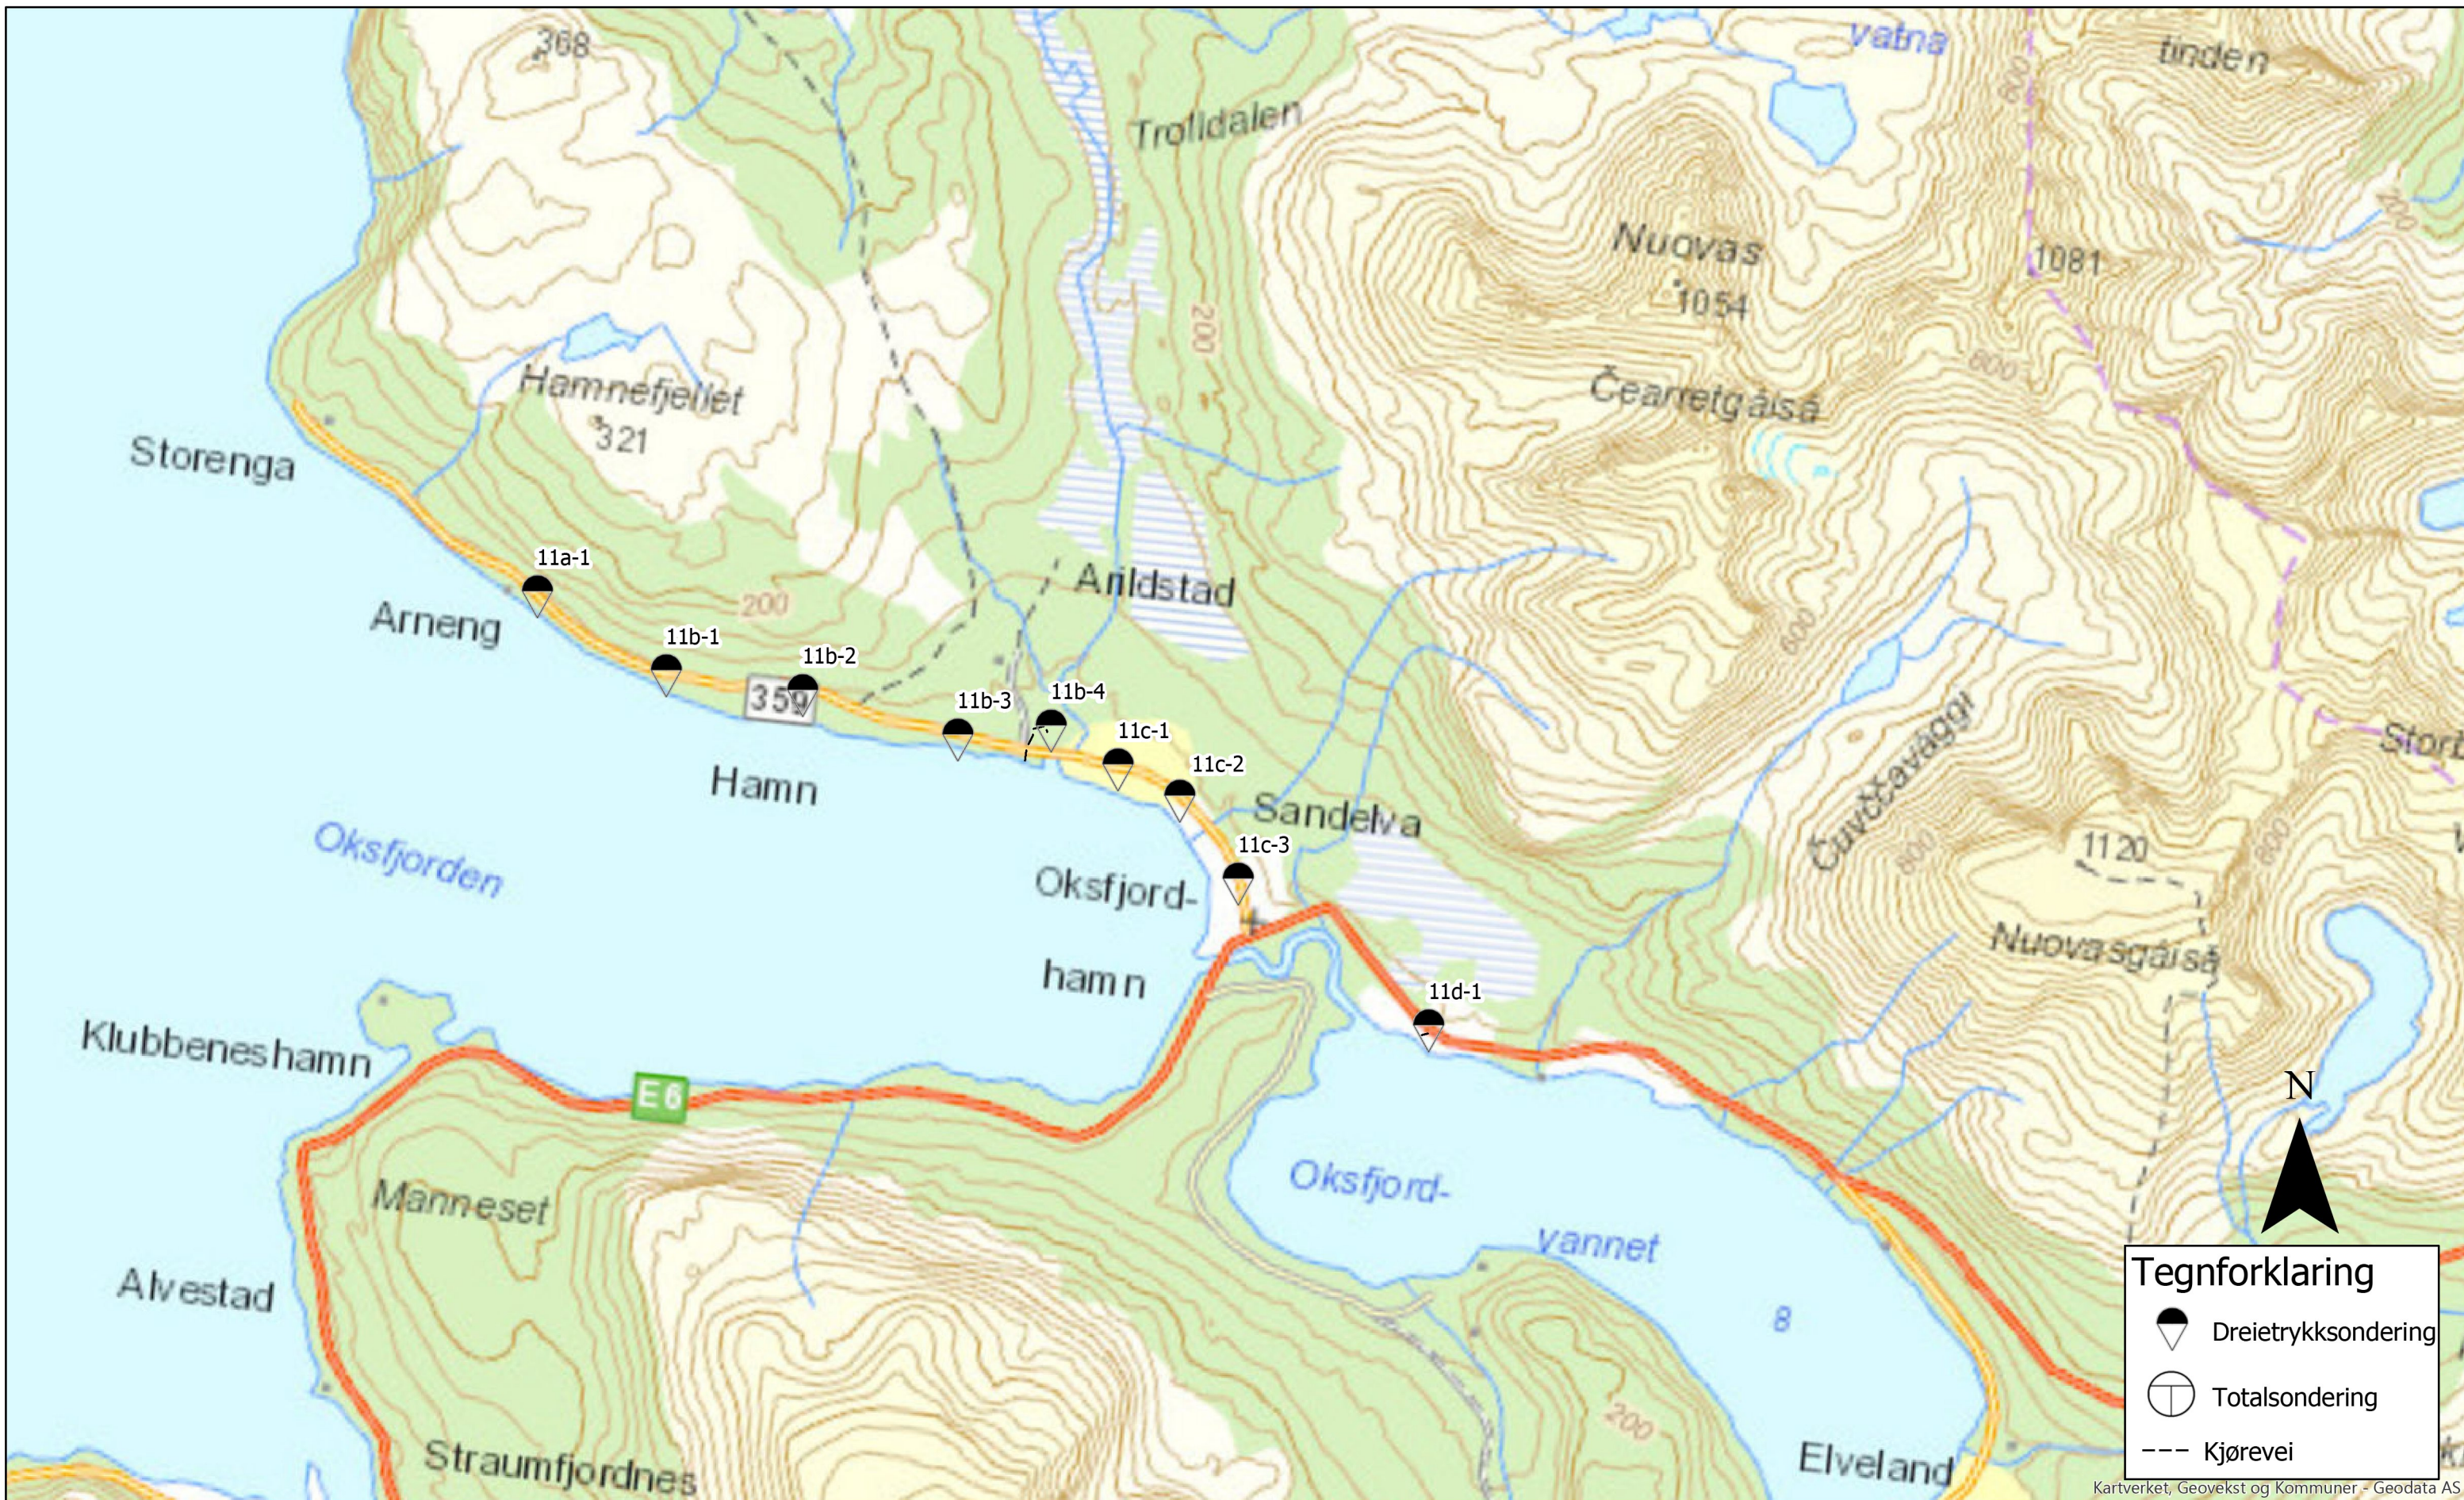
NVE
 REGIONAL KVIKKLEIREKARTLEGGING TROMS
 BORPLAN
 OMRÅDE 10 - STORVIKA

Tegnforklaring	
	Dreietrykkssondering
	Totalsondering
	Kjørevei
