RAPPORT

Rapport: Grunnundersøkelse for kvikkleirekartlegging i Lyngen, Storfjord, Kåfjord og Nordreisa.

Oppdrag/Rapport nr. 1898-1-r1-Lyngen

I forbindelse med en kvikkleirekartlegging i Nord Troms for Norges vassdrags- og energidirektorat har vi gjort en grunnundersøkelse i 4 kommuner. Denne rapporten gjelder Lyngen kommune.

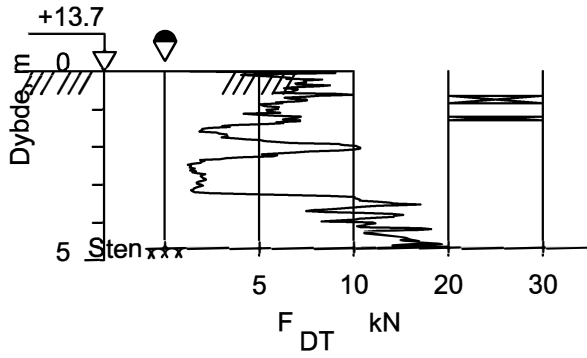
1A-1

Dreietrykksonderinger og totalsonderinger er vist på figur 1898-1-1 til 1898-1-30.

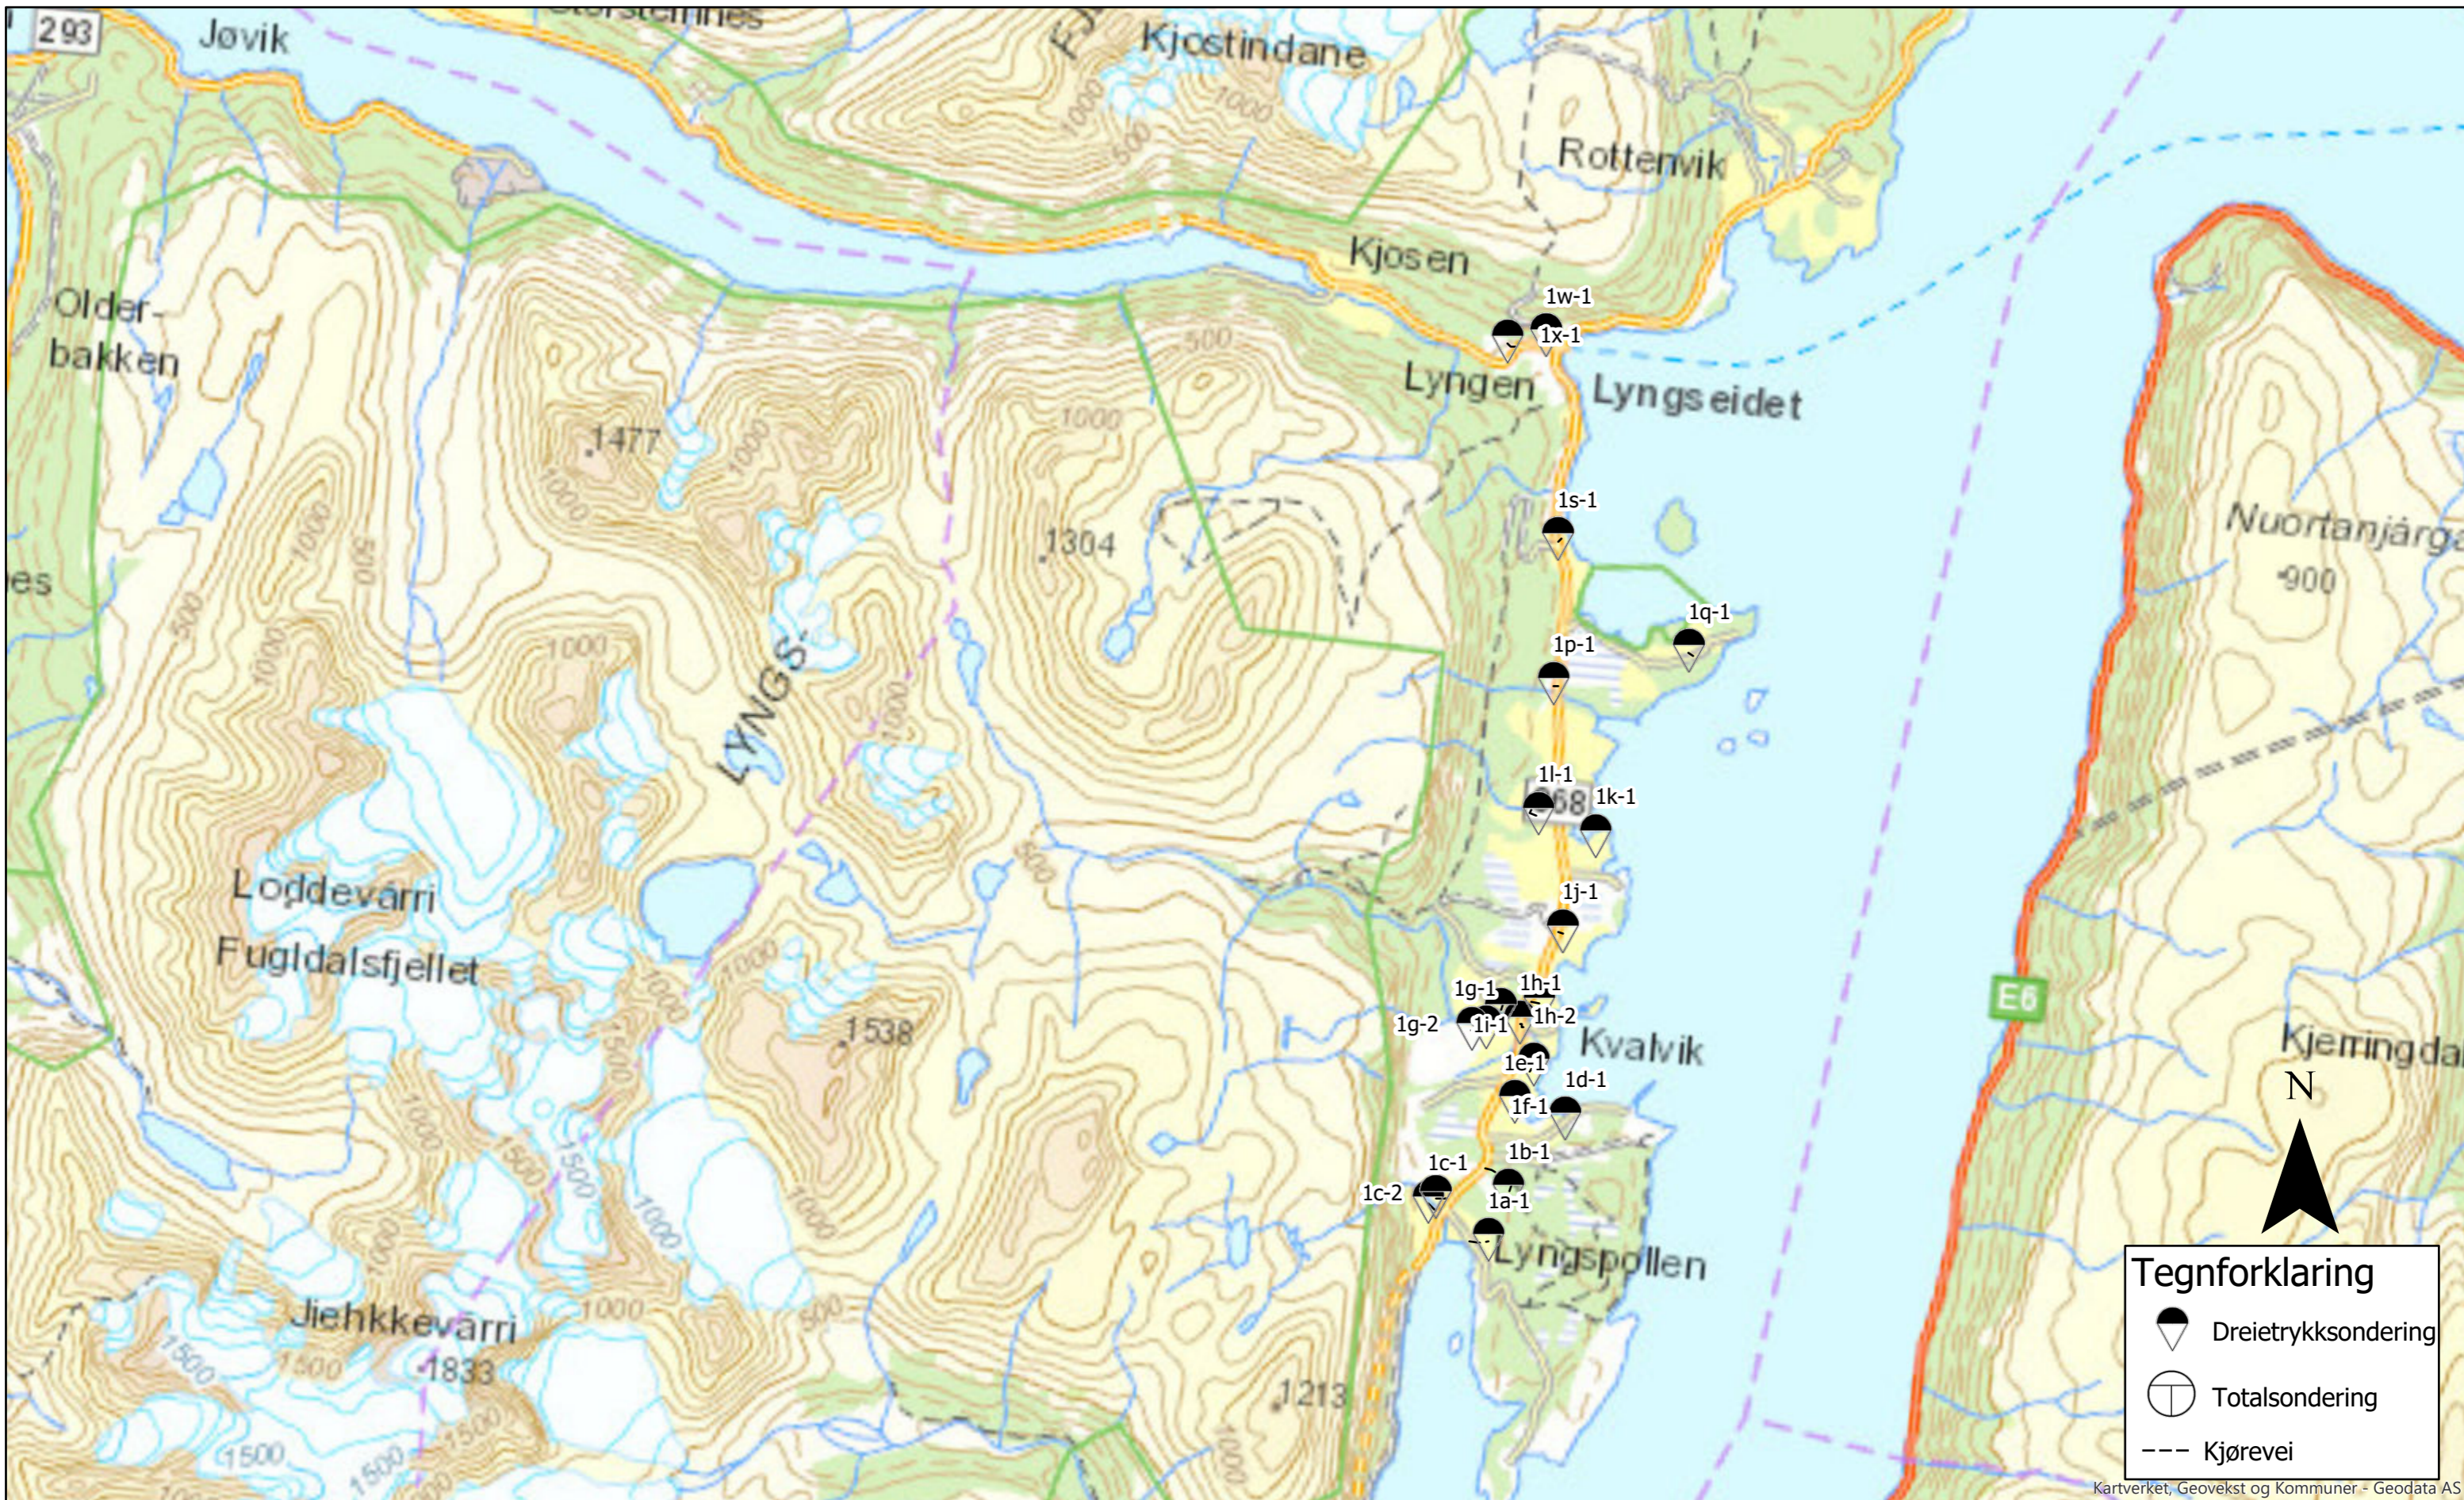
NVE
 REGIONAL KVIKKLEIREKARTLEGGING TROMS
 BORPLAN
 OMRÅDE 1 - LYGSEIDET

Oversiktskart er
hentet fra konkurransegrunnlaget.
