GeoStrøm AS

## RAPPORT

Rapport: Grunnundersøkelse for kvikkleirekartlegging i Lyngen, Storfjord, Kåfjord og Nordreisa.

Oppdrag/Rapport nr. 1898-3-r1-Kåfjord

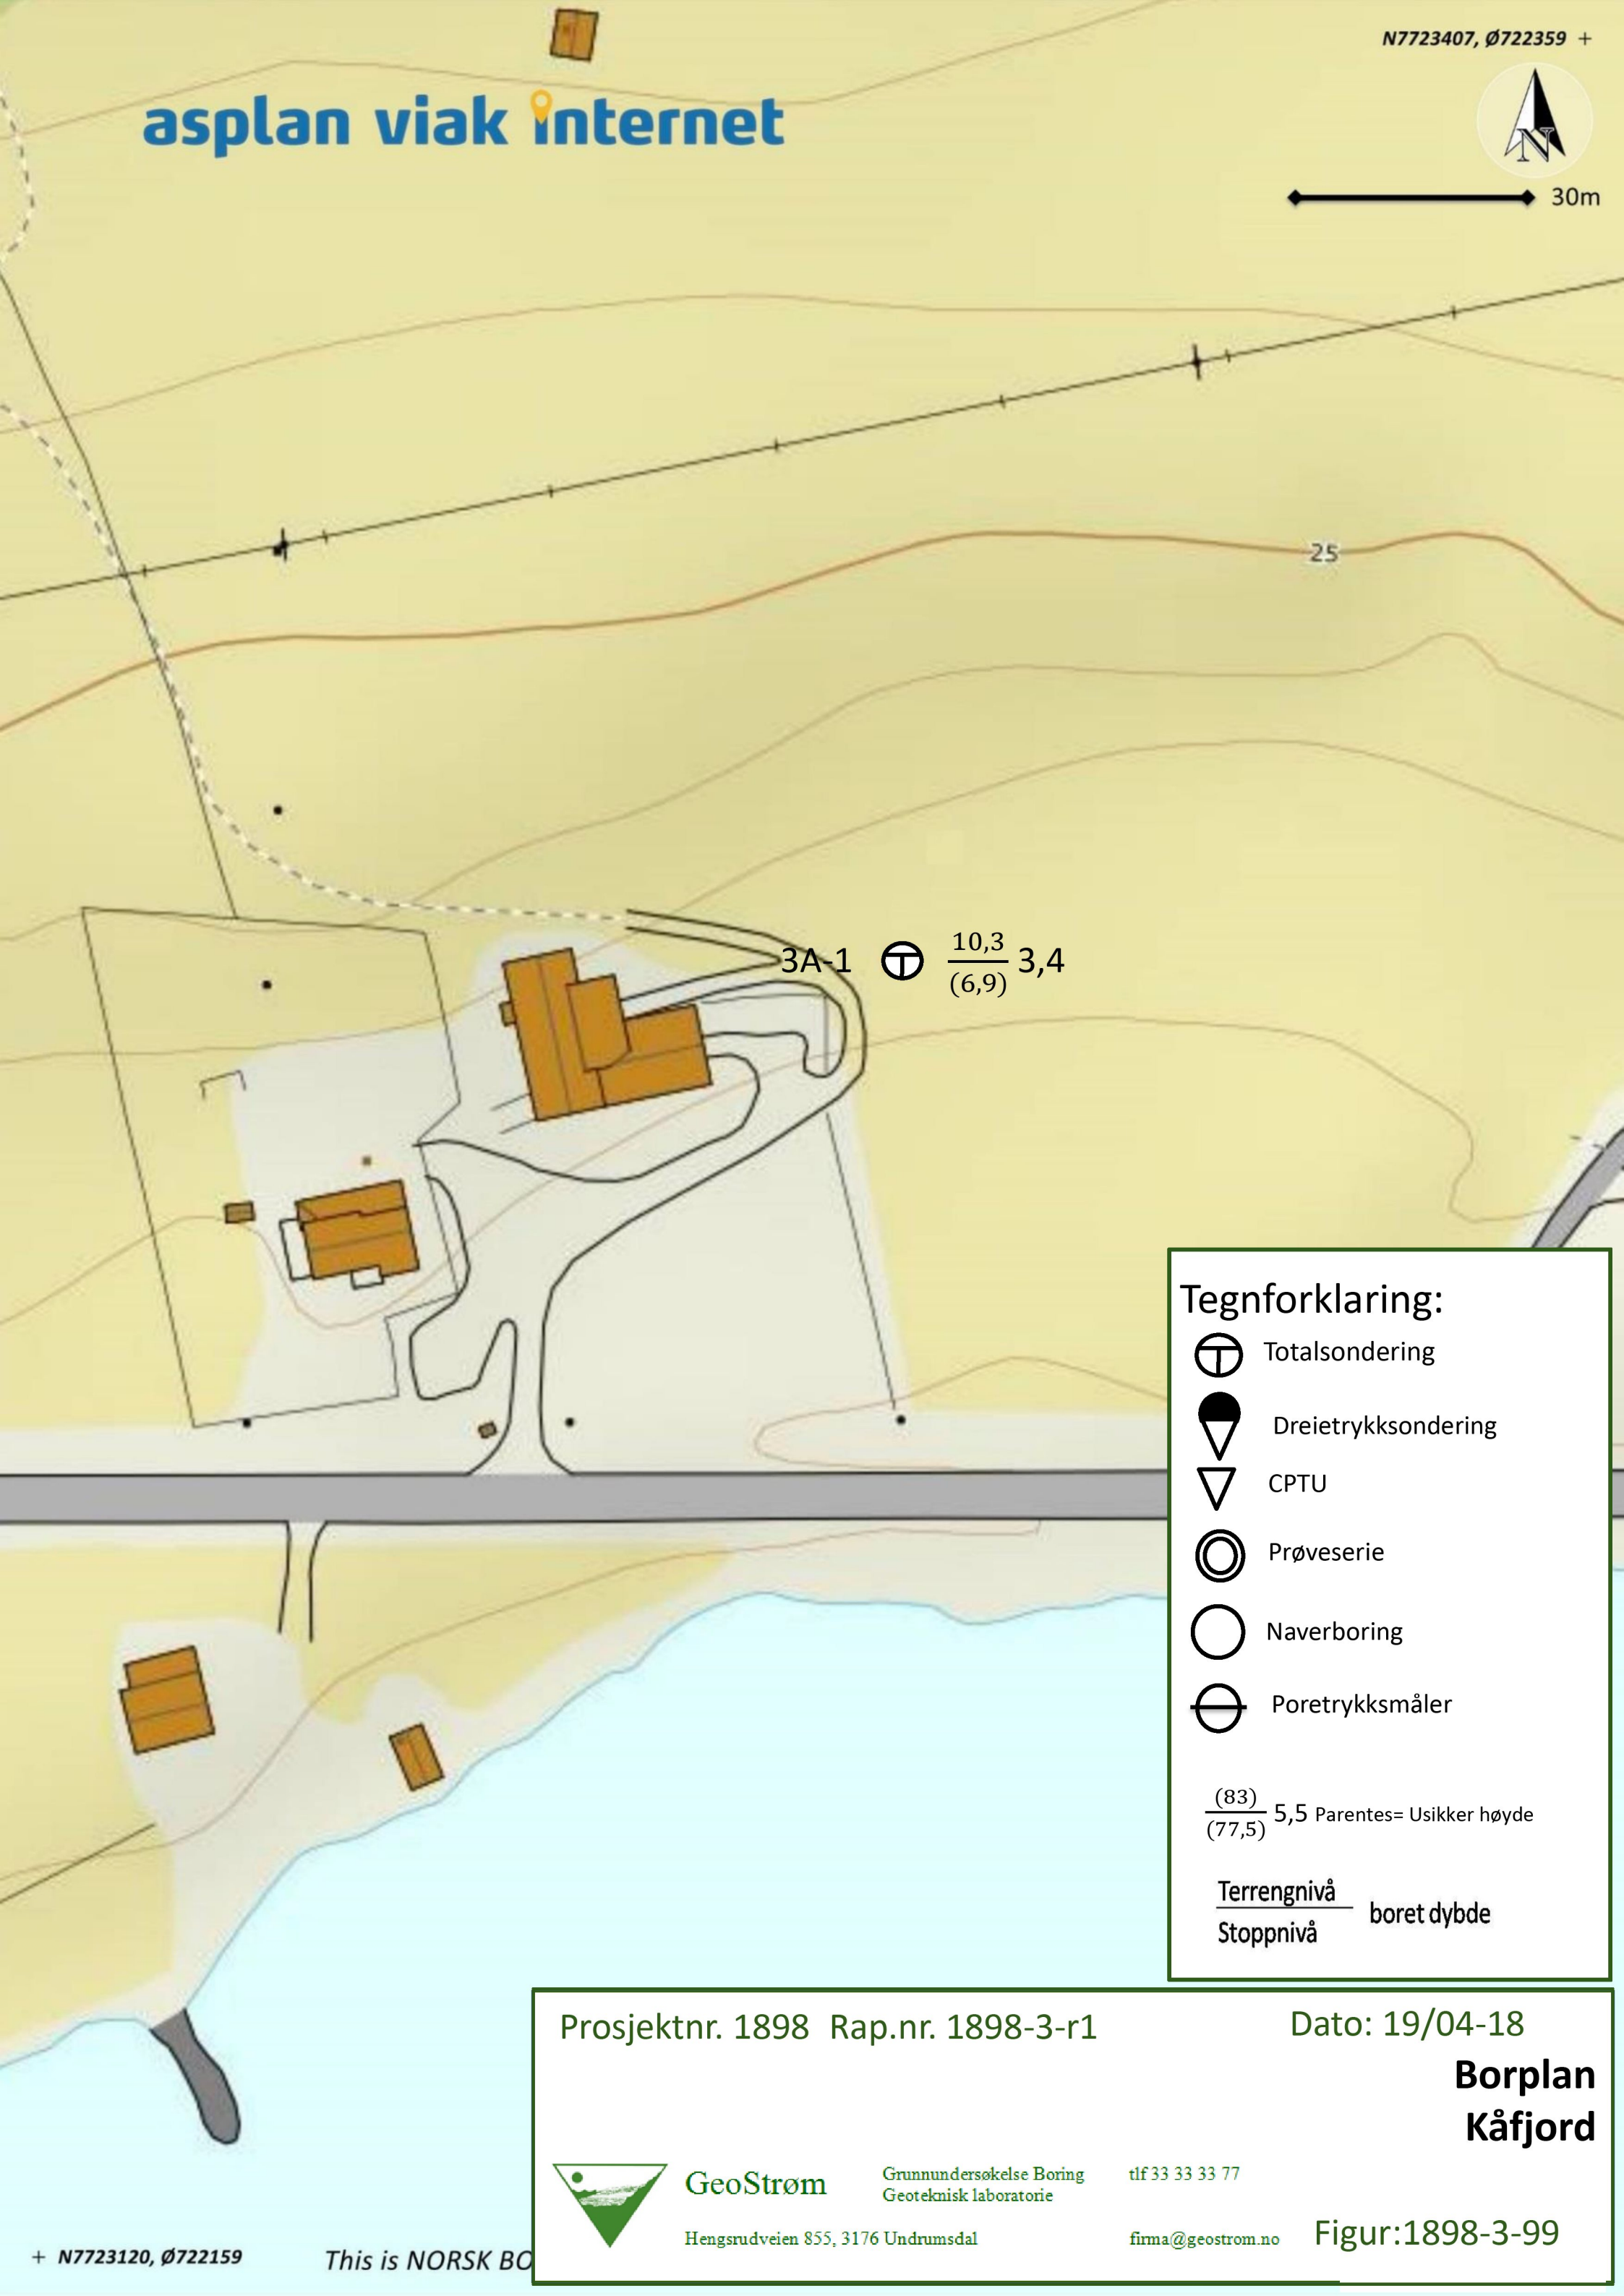
Figur:1898-3-99

3A-1  $\oplus$   $\frac{10,3}{(6,9)}$  3,4

Borplan  
Kåfjord

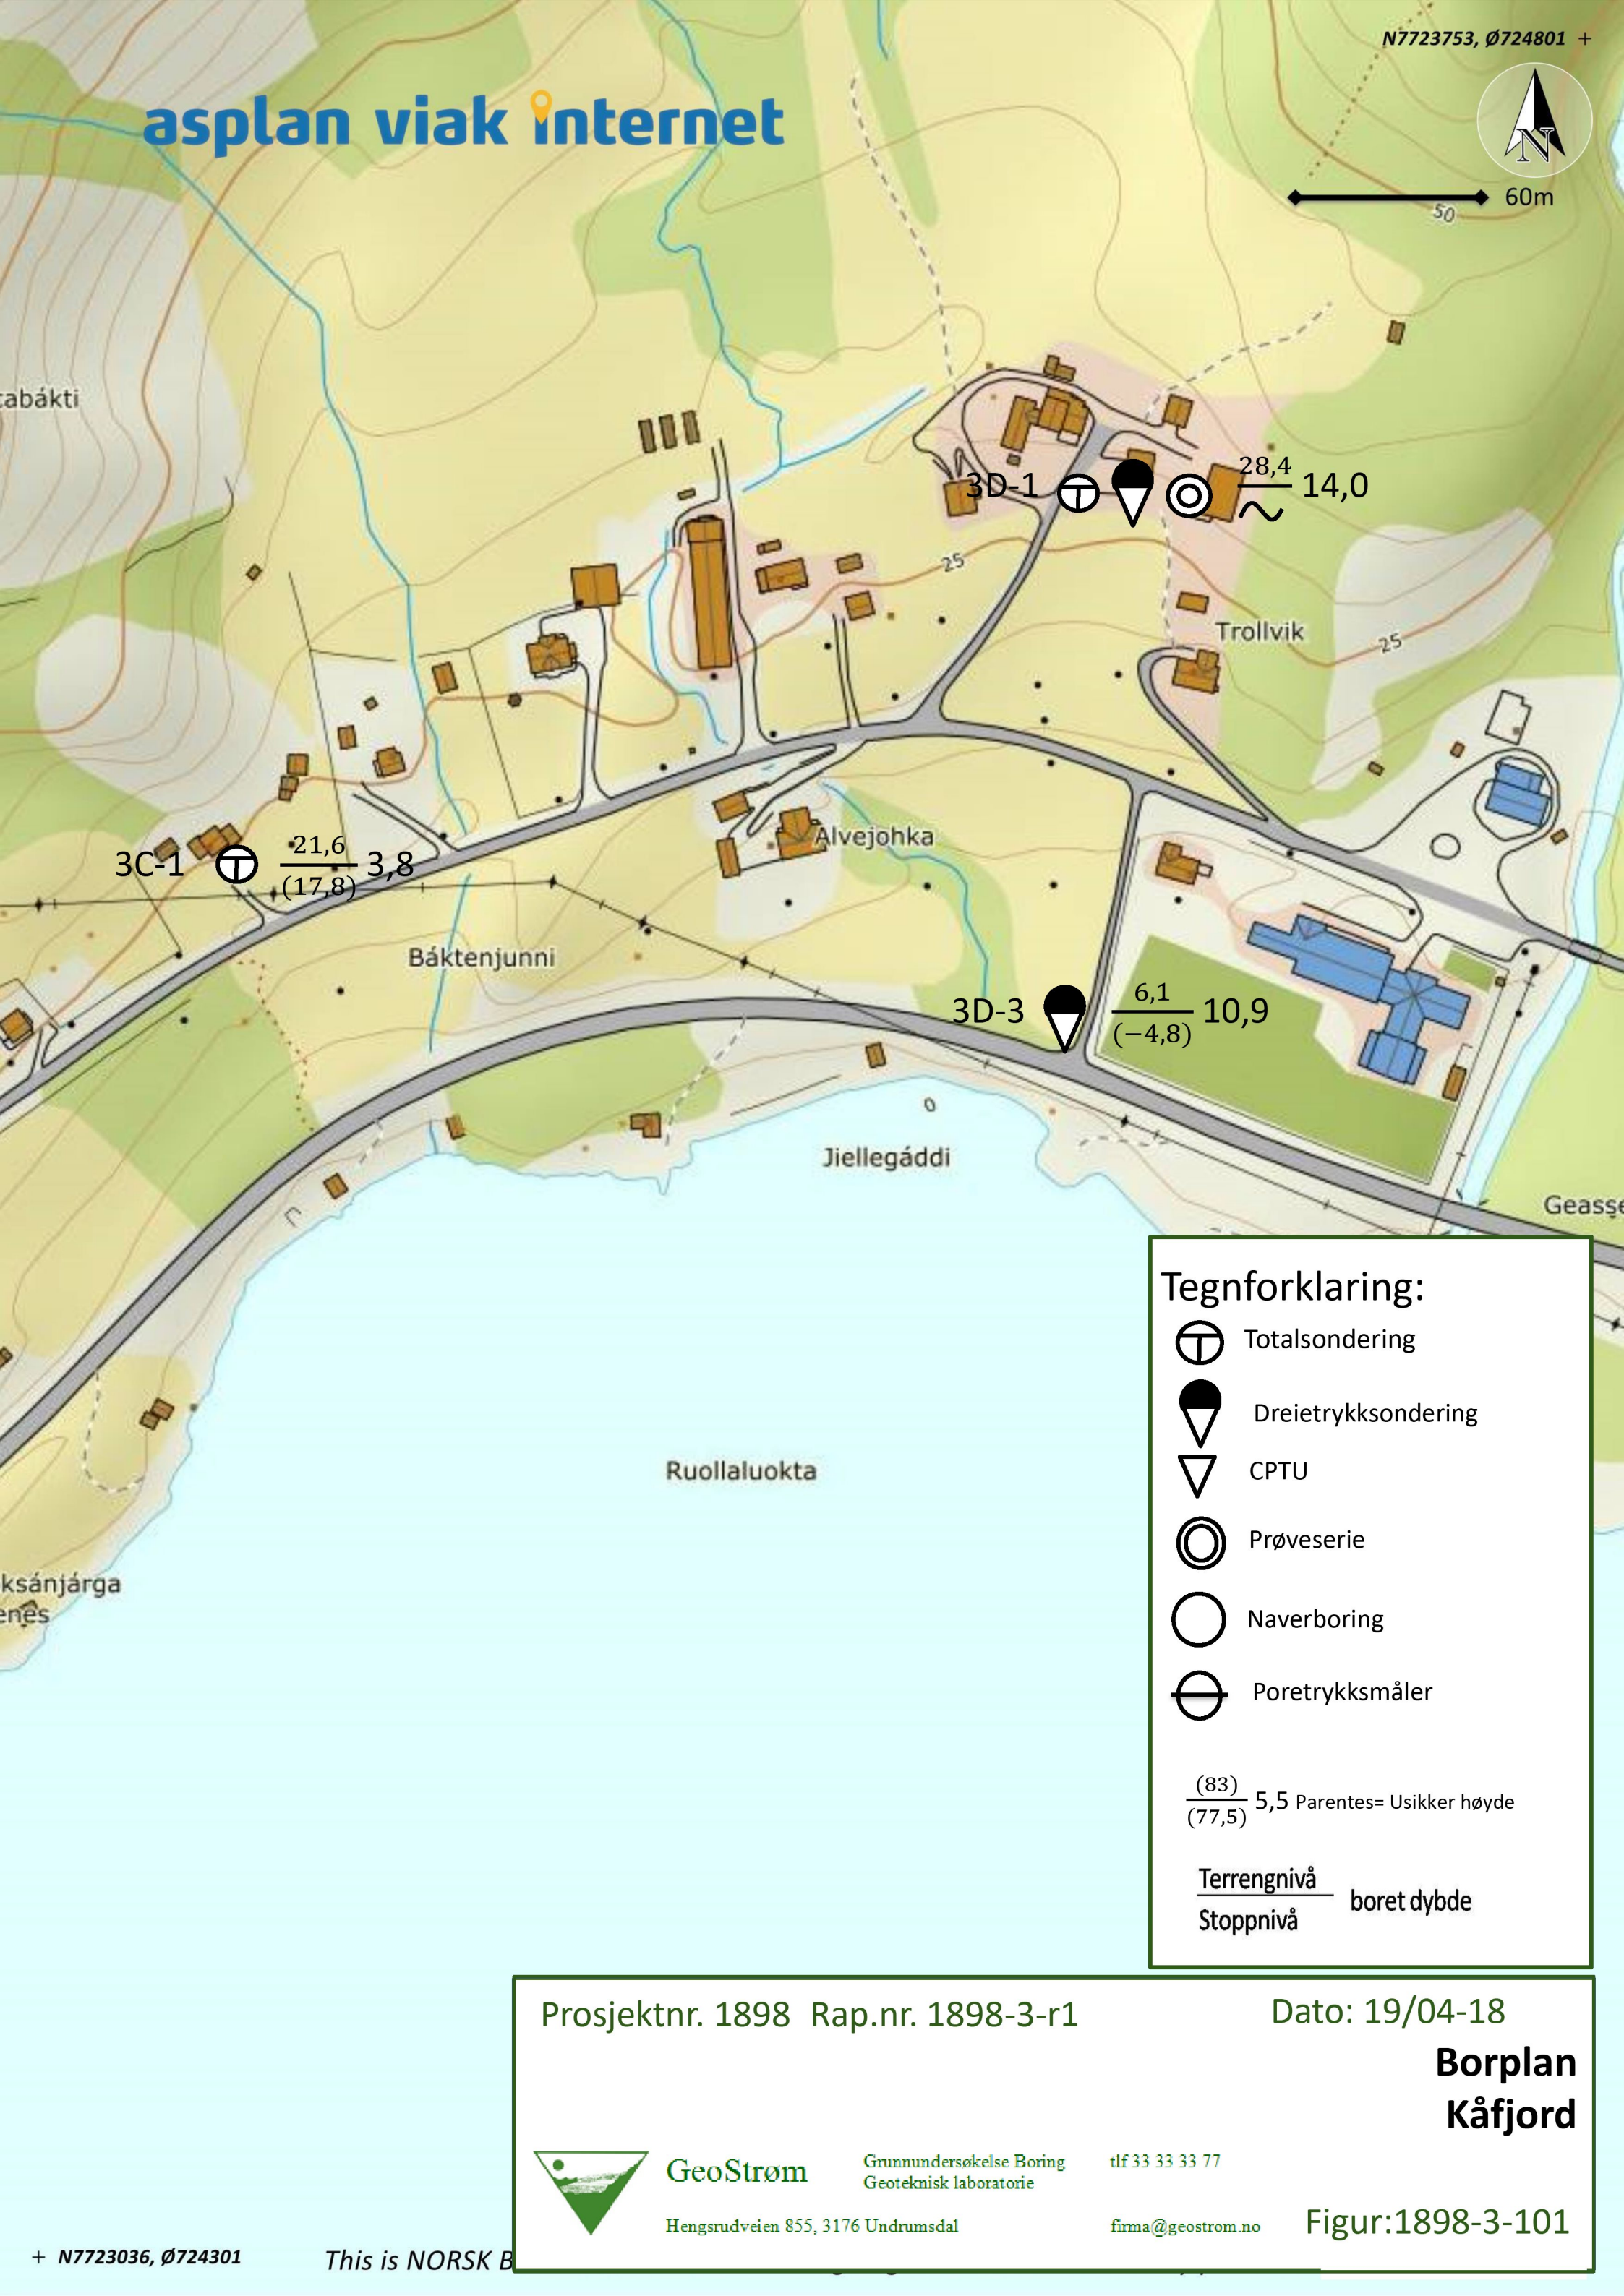
Figur:1898-3-101

**Borplan  
Kåfjord**

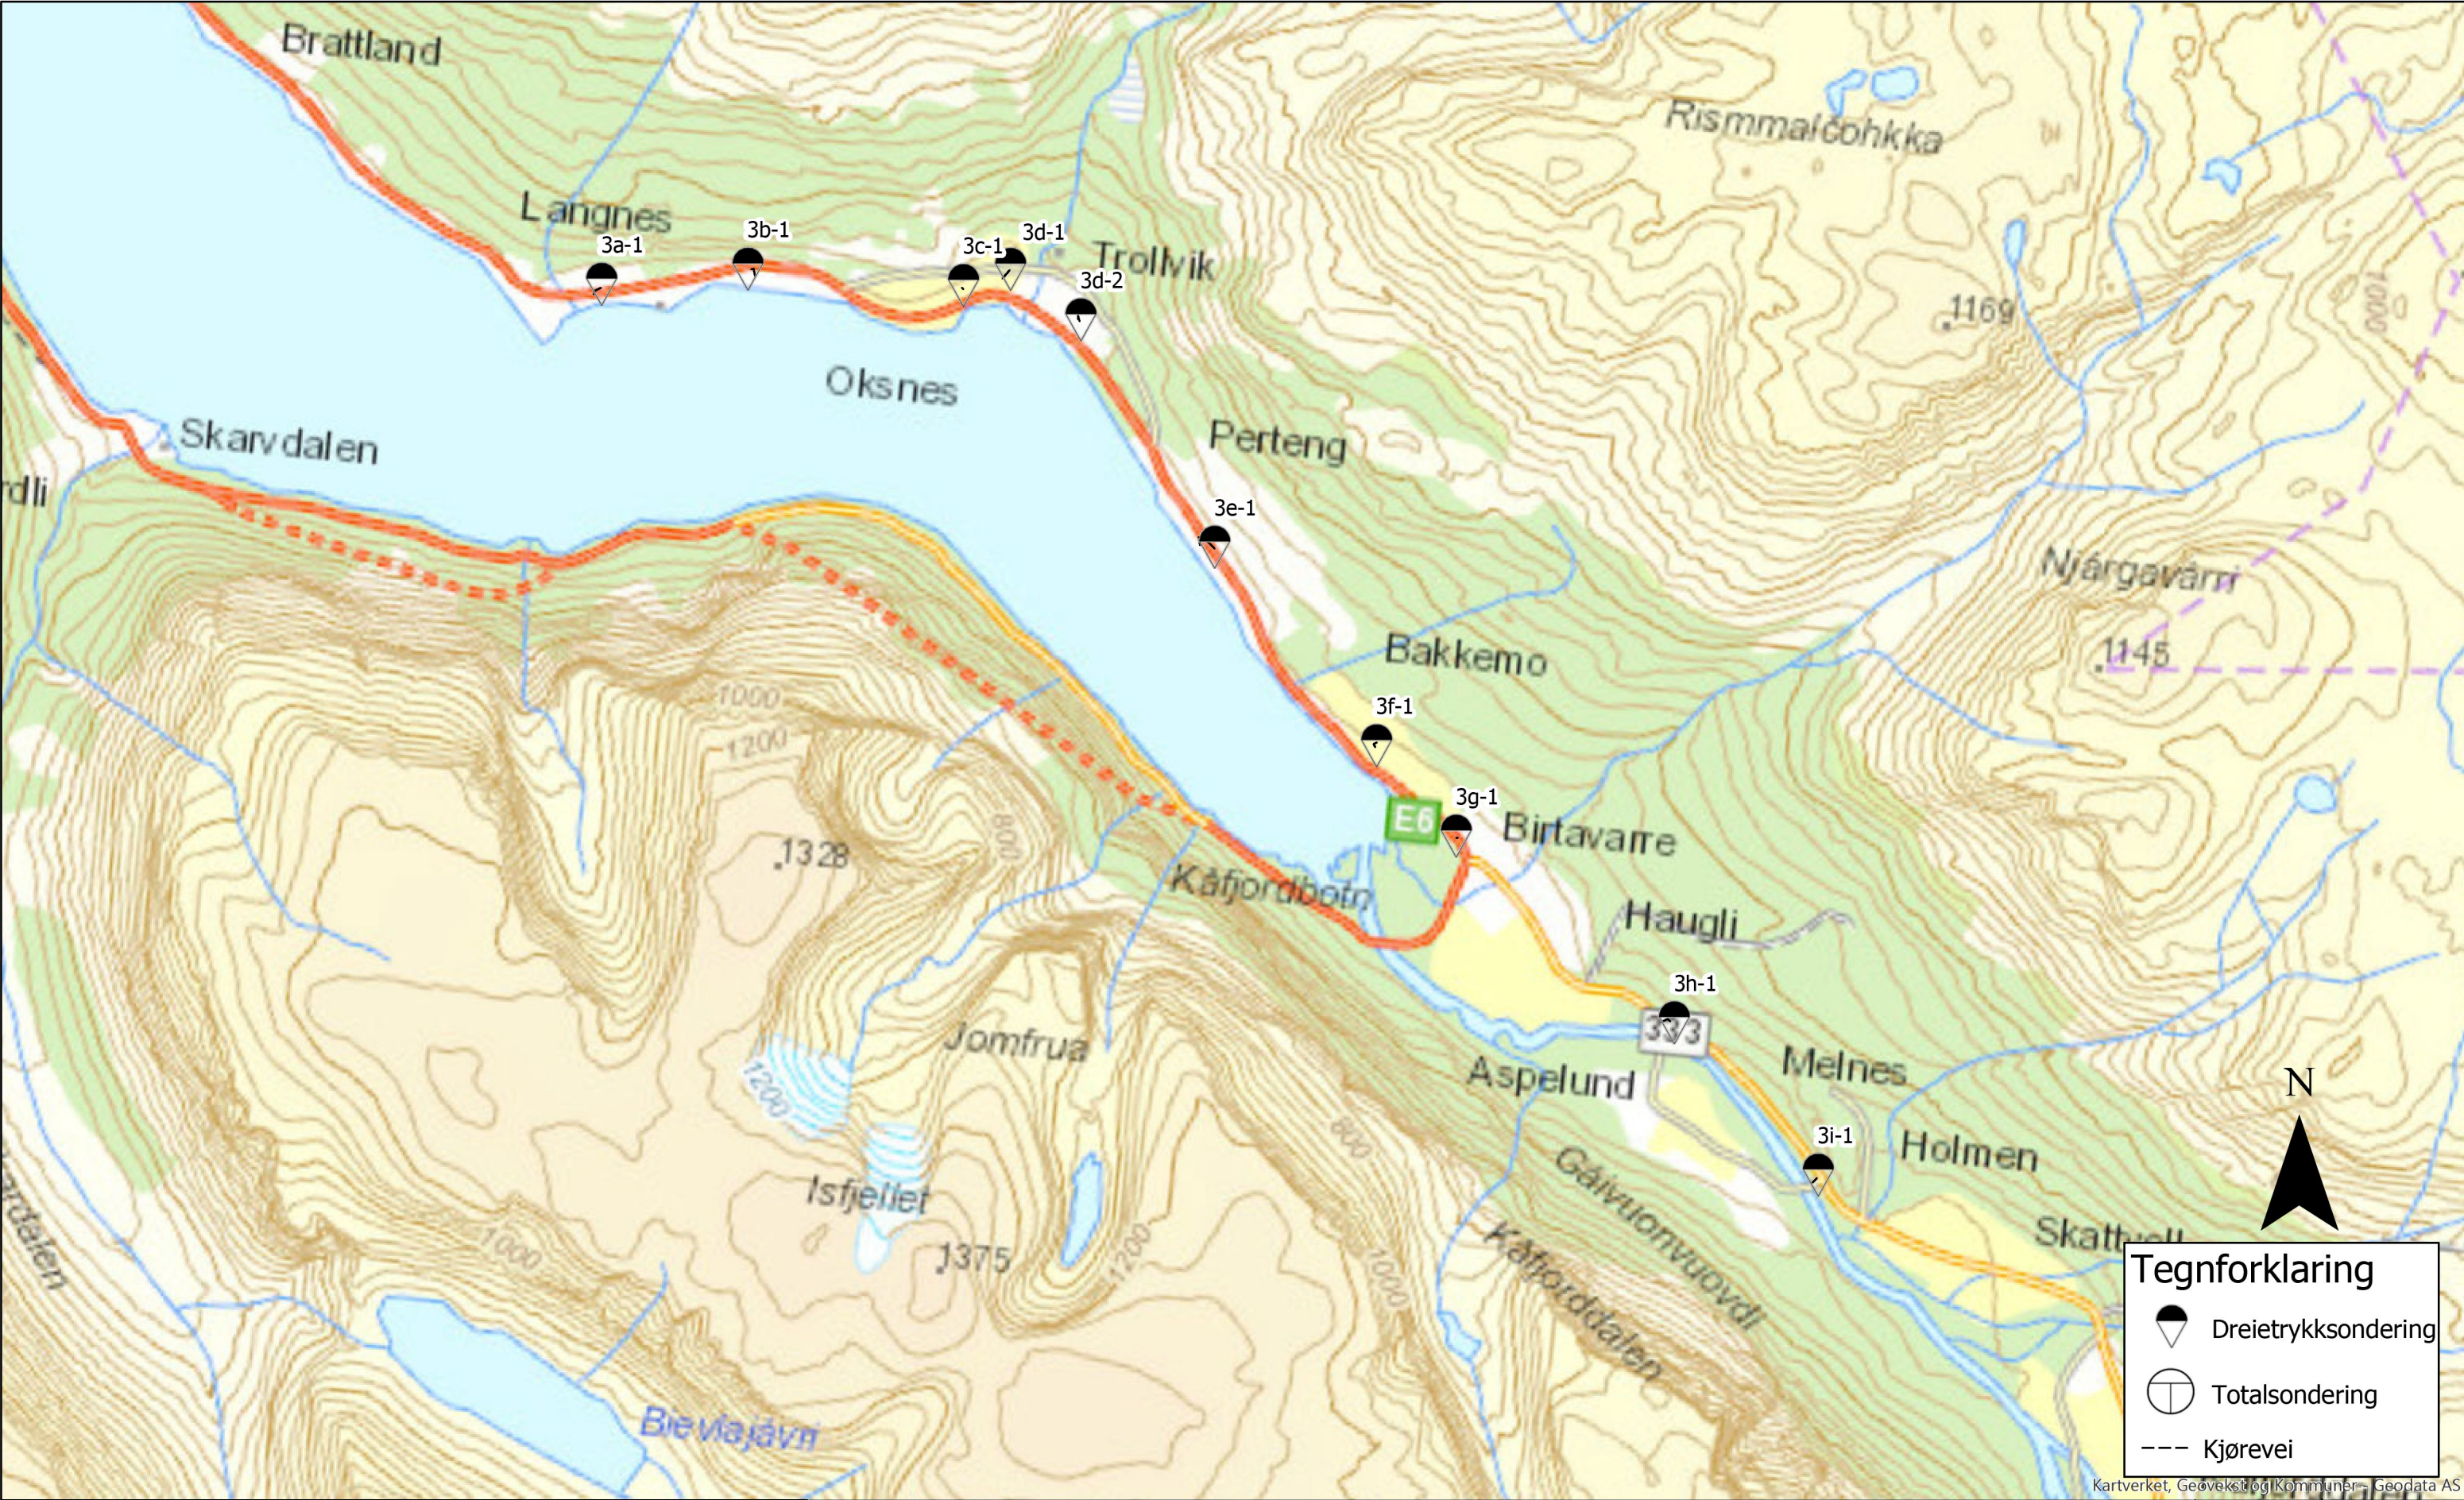
| | | | | | | | REGIONAL KVIKKLEIREKARTLEGGING TROMS<br>BORPLAN | Tegnet<br>BGJ | Kontrollert<br>MAJ | Godkjent<br>ERBK | Målestokk<br>1:100 000 |

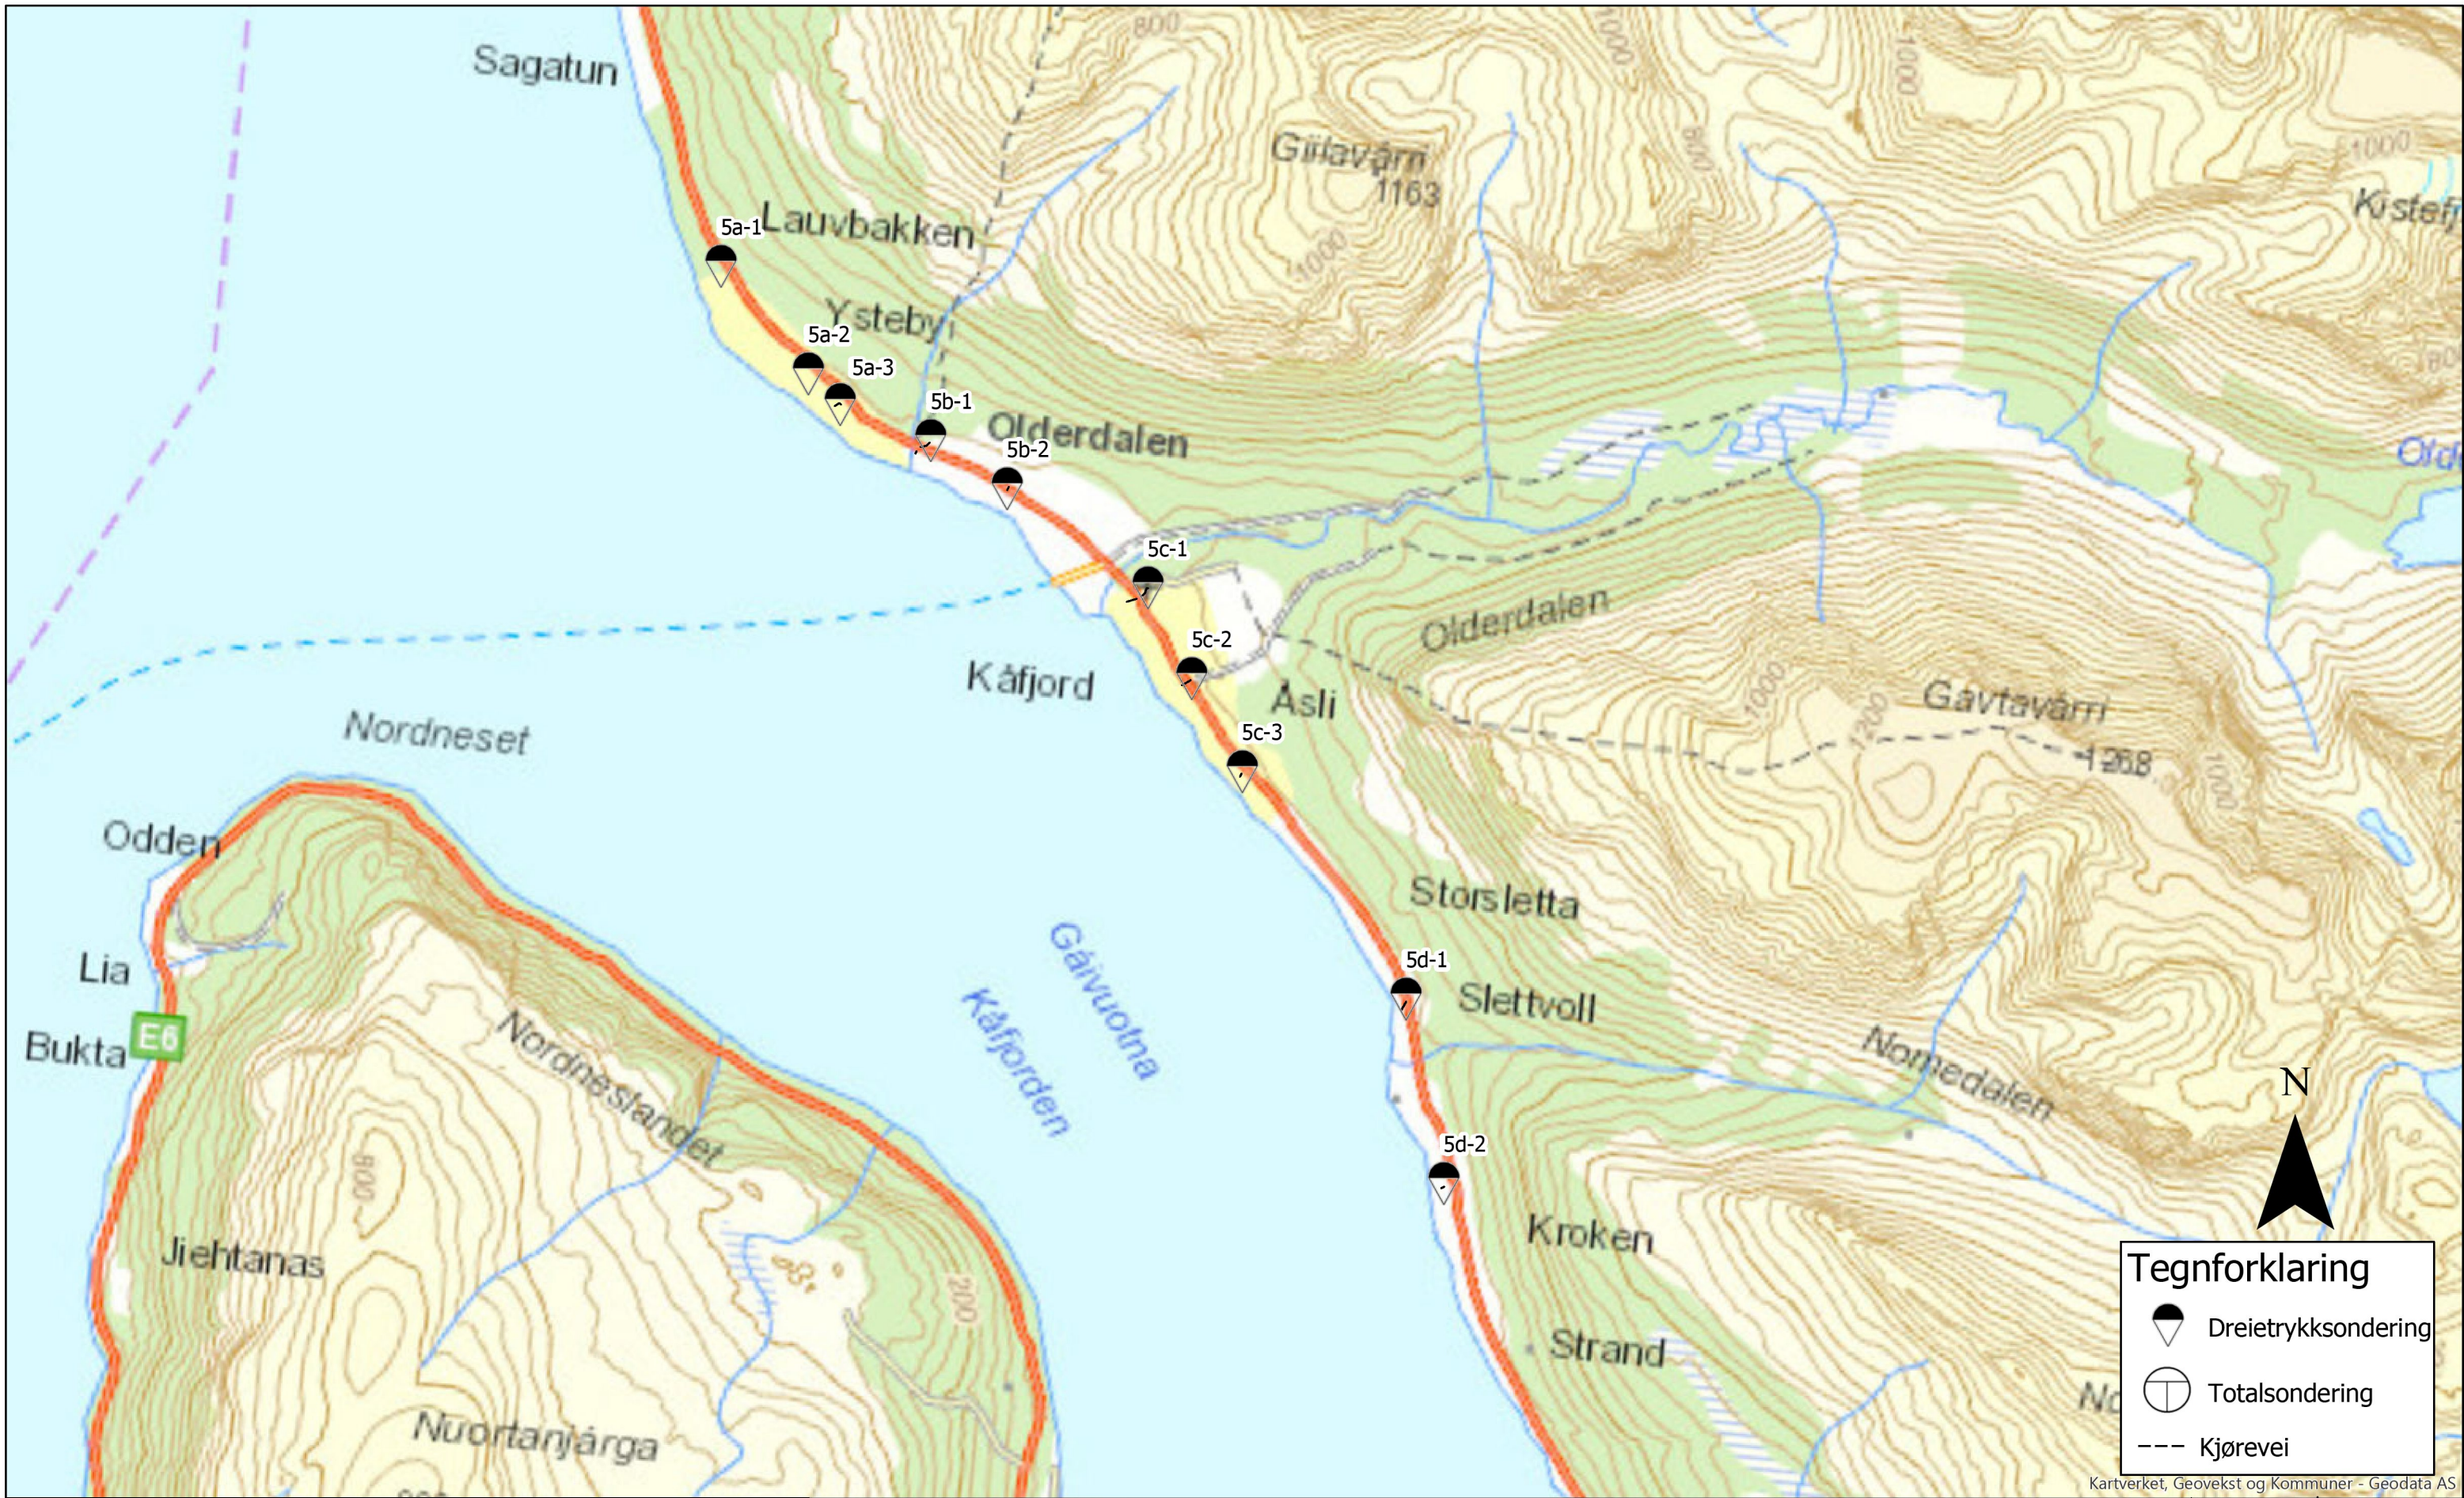
| | | | | | | | OMRÅDE 5 - OLDERDALEN OG NOME DALEN | Oppdragsnr.<br>714062 | Tegningsnr.<br>VEDLEGG C5 | Rev.<br>- | |

| | | | | | | | REGIONAL KVIKKLEIREKARTLEGGING TROMS<br>BORPLAN | Tegnet<br>BGJ | Kontrollert<br>MAJ | Godkjent<br>ERBK | Målestokk<br>1:100 000 |
