# NOTAT

Oppdrag **Setesdalsvn. 350 og 352, skredvurdering**  
Kunde **NVE Region Sør**  
Notat nr. **G-NOT-101**  
Dato **2017/12/20**  
Til **NVE v/Ellen Davis Haugen**  
Fra **Morten Tveit**

Rambøll er engasjert av NVE Region Sør til å gjøre en vurdering av skredet som gikk den 01.10.2017 ved Setesdalsveien 350 og 352 på Augland i Kristiansand kommune.

Dette notatet inneholder en beskrivelse av arbeidene som er utført i forbindelse med sikringstiltakene og stabilitetsberegninger av situasjonen før og etter sikringen.

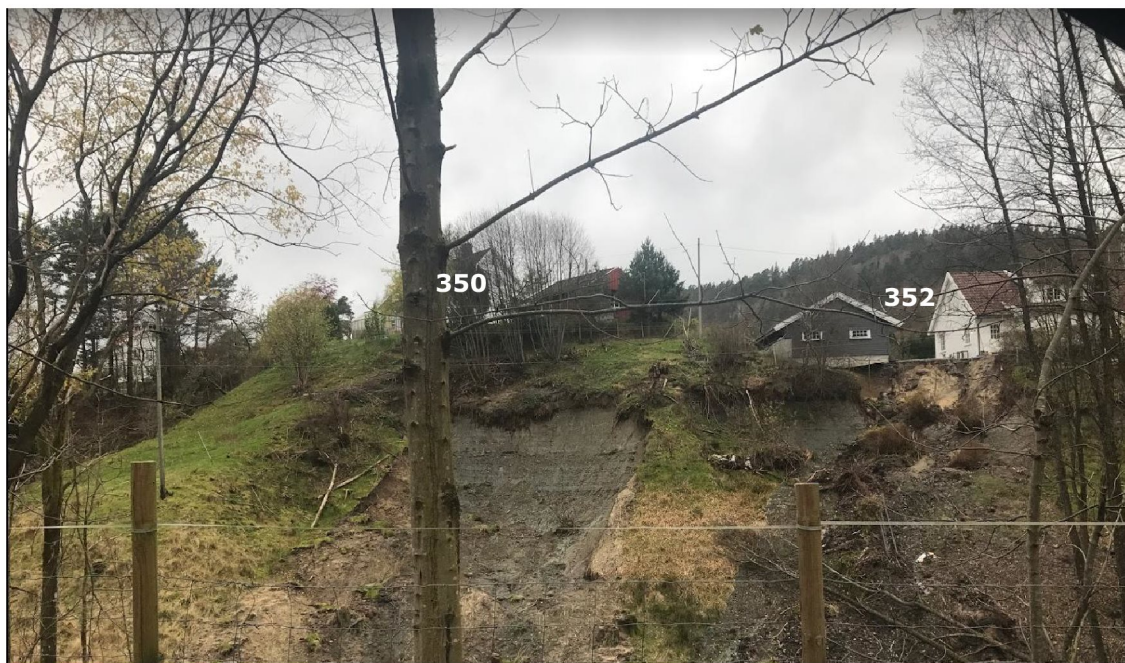
Figur 1 Skredgroper pr. 1. november 2017

For å oppnå tilfredsstillende sikkerhet mot videre utglidninger er øvre del av skråningen lastet av og er etablert en motfylling ved skråningsfoten. I forbindelse med avlastningen var det behov for å rive garasjene til Setesdalsveien 350 og 352. Motfyllingen er bygd opp av sprengstein og sand hentet fra toppen av skråningen. Figur 1 viser situasjonen rett etter skredet og figur 2 viser arbeidene med avlastning og motfylling.

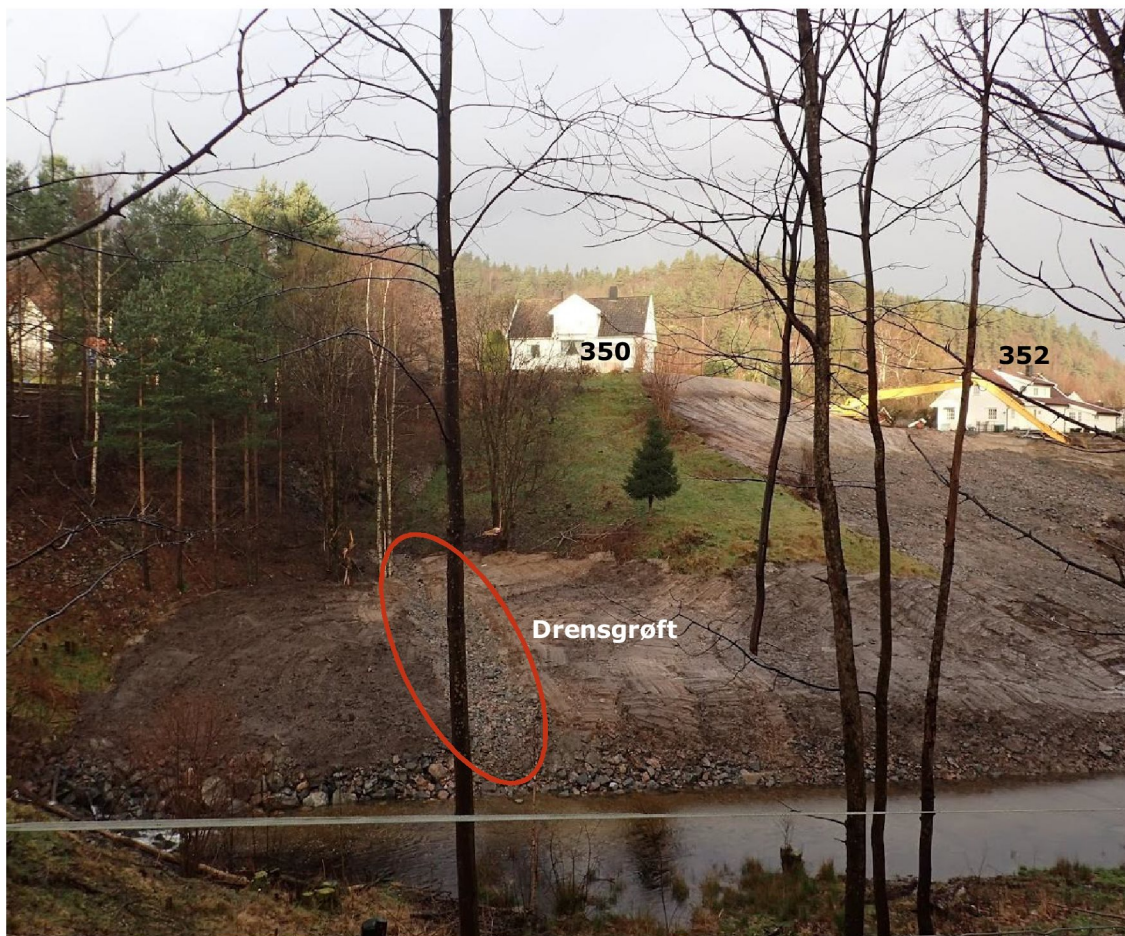
Figur 3 Sikringstiltak pr. 21. november 2017. Plastret bekkekant og drengrøft.

Bekken er plastret med stein og elvegrus for å forhindre videre erosjon samt sikre gode gyteforhold for fisk. Det er forsøkt å opprettholde tilsvarende tverrsnitt på bekken som tidligere. Figur 3 viser plastret bekkekant.

Det er etablert en drengrøft gjennom motfyllingen for å håndtere vannet fra stikkrenna til Rv9. Se figur 3. I forbindelse med dette arbeidet ble det også observert starten på en mindre utglidning nedenfor Setesdalsveien 350. Denne gropen ble fylt igjen med stein, men det anbefales at dette området holdes under jevnlig oppsikt.
