NOTAT

Oppdrag **1350019126 - Faresonekartlegging skred – Henrik Wergelands gate, Notodden kommune**
Kunde **Notodden kommune v/ Elin Blütecher**
Notat nr. **G-not-001**
Dato **2016/11/29**
Til **Notodden kommune v/ Elin Blütecher**
Fra **Håvard Juliussen**
Kopi

Faresonekartlegging skred – Henrik Wergelands gate, Notodden kommune

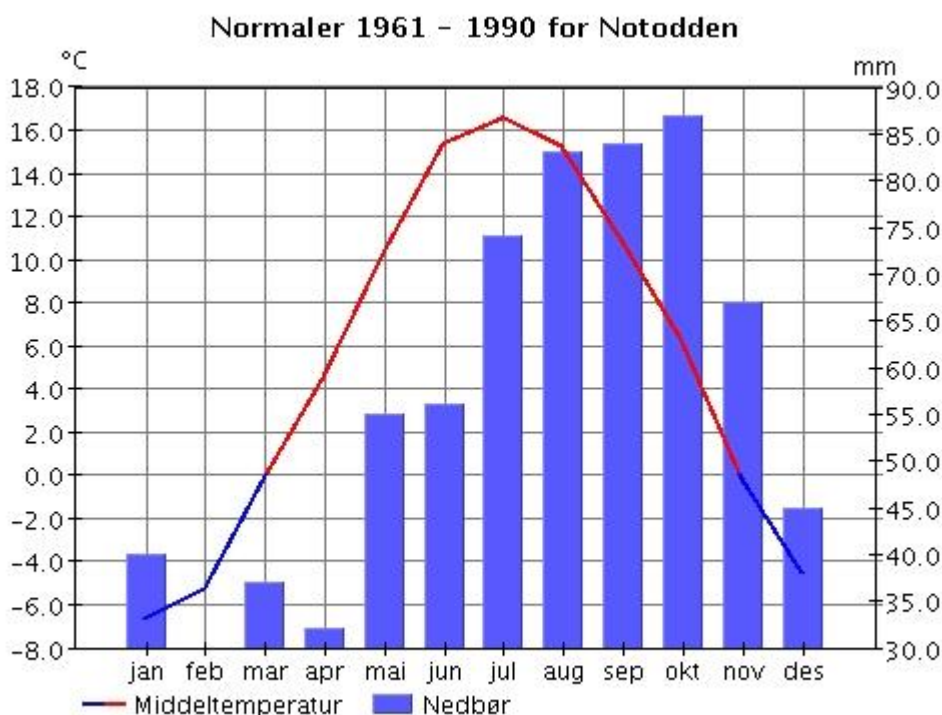
Mest nedbør faller om sommeren og høsten, mens aktiviteten er lavere i vintermånedene (figur 4). Middelttemperaturene antyder at nedbøren fra november til mars faller som snø.

Figur 4. Klimadata fra normalperioden 1961-1990, målestasjon 30510 Notodden (eKlima.no).

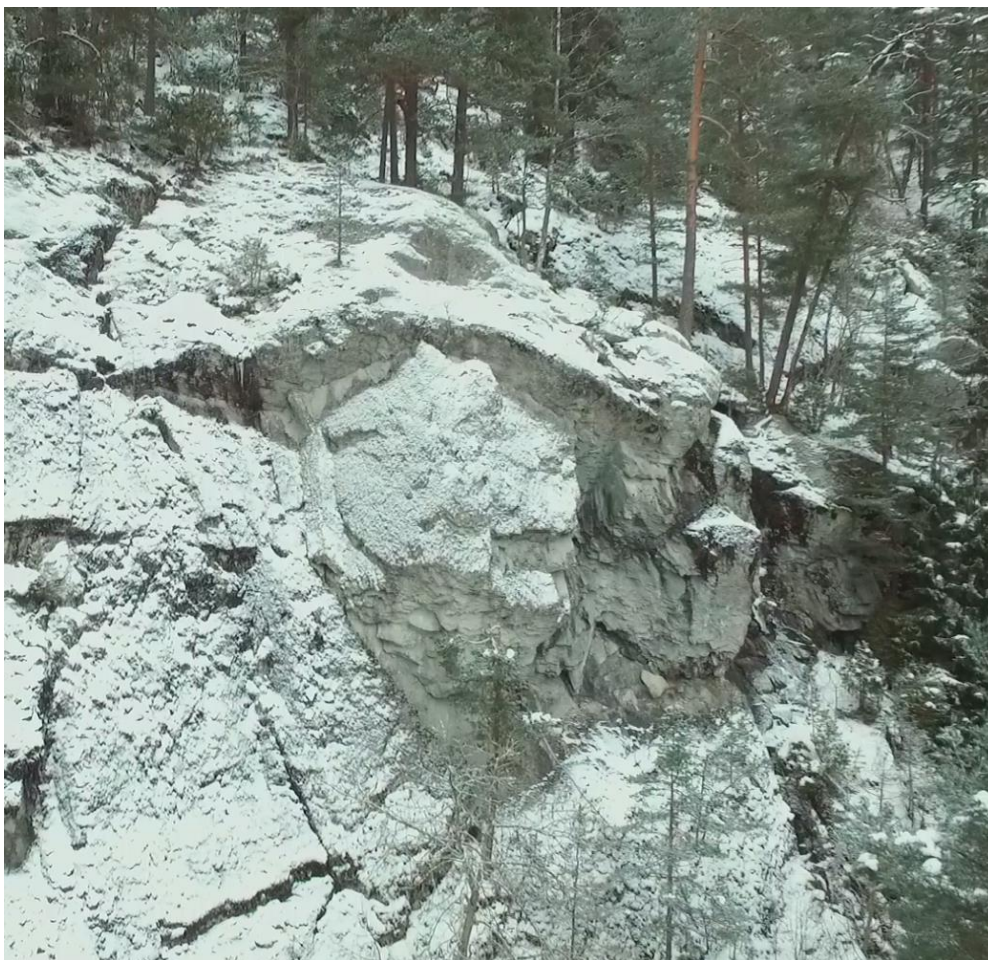
Basert på helningskartet har vi tegnet mulige løснеområder for steinsprang der terrenghelningen er over 45 grader (figur 5). Ved nærmere undersøkelse av disse på befaring fant vi at fjellet i den største brattkanten over Meaksmoen er oppsprukket og det ble registrert flere avløste steinblokker (figur 6). I de mindre brattkantene ble det observert få eller ingen avløste blokker.

Figur 6. Deler av det oppsprukne fjellet i brattkanten over Meaksmoen. Bildet er tatt fra drone.

Det er sannsynlig at det vil løsne blokker fra den store brattkanten over Meaksmoen. Utløpslengden til tidligere utfall er begrenset, og vi vurderer at framtidige utfall herfra ikke vil kunne nå kartleggingsområdet på grunn av lang avstand (200 m) og liten terrenggradient.
