Flora kommune

Skredfarevurdering Eikefjord

Dato: 26.01.2017

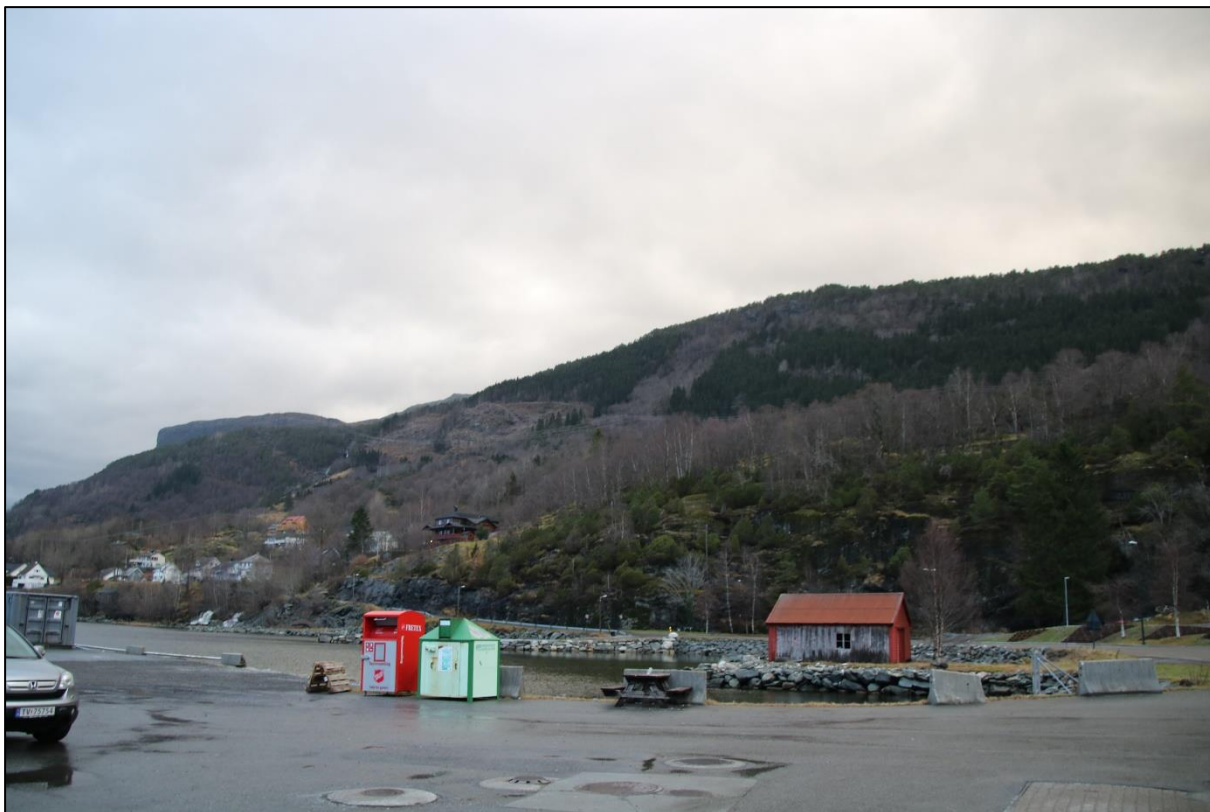
Figur 6: Oversikt området opp mot stølsvegen til Hovlandsstølane som er toppen av skråning.

Fjellsiden over Rv.5 er stort sett dekket av løvskog og barskog, men deler av fjellsiden er avskoget og står igjen som hogstfelt, se Figur 6. Gjenstående vegetasjon er relativt tett opp mot toppen av fjellsiden, om lag kote 400. Terrenghelning og vegetasjon viser ikke tegn til ferske snøskred eller steinsprang. Det er ved noen få steder registrert spor etter gamle steinsprang, men disse har hatt kort utløpslengde. I tillegg er det enkelte steder observert utglidninger i løsmassene.

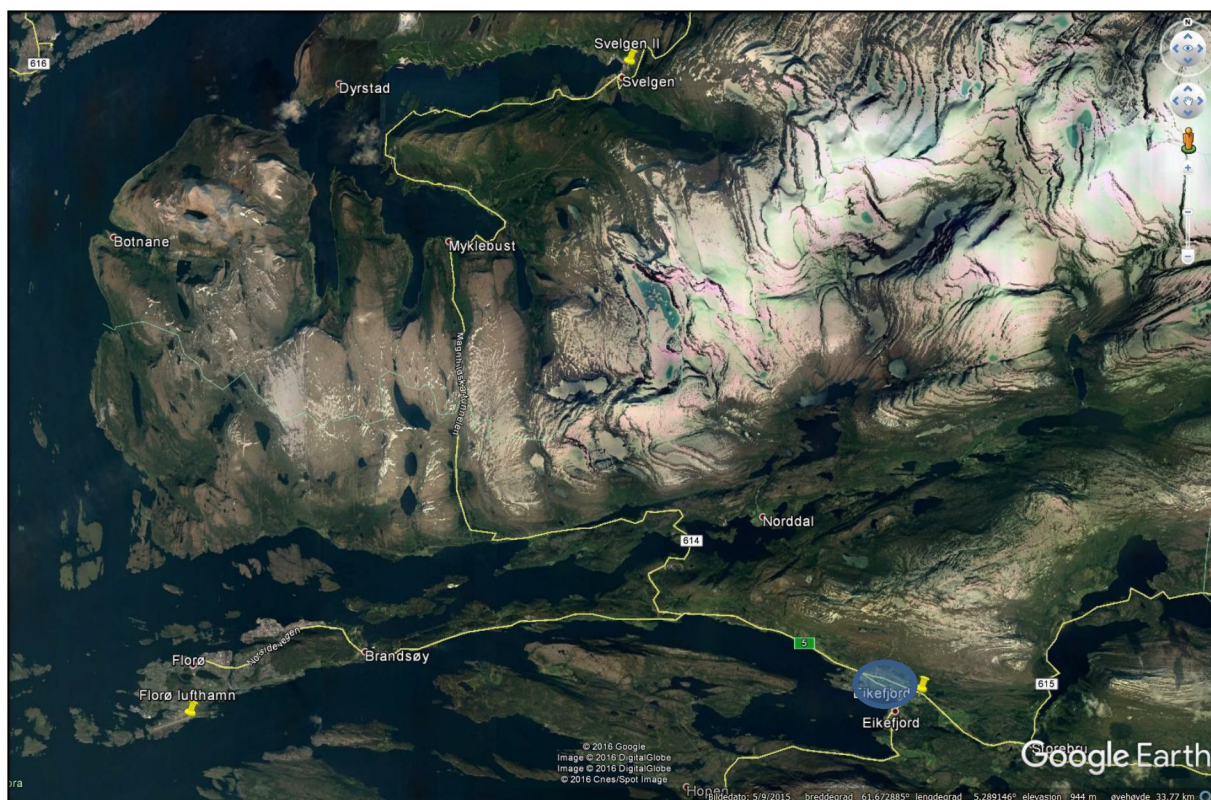
Figur 8: Oversikt og plassering av brukte klimastasjoner. Vurdert område er merket med blått.

For å dokumentere vind og vindretninger i området er vinddata fra stasjon 57710 Florø lufthavn tatt med. Se Figur 8 for plassering av stasjoner.

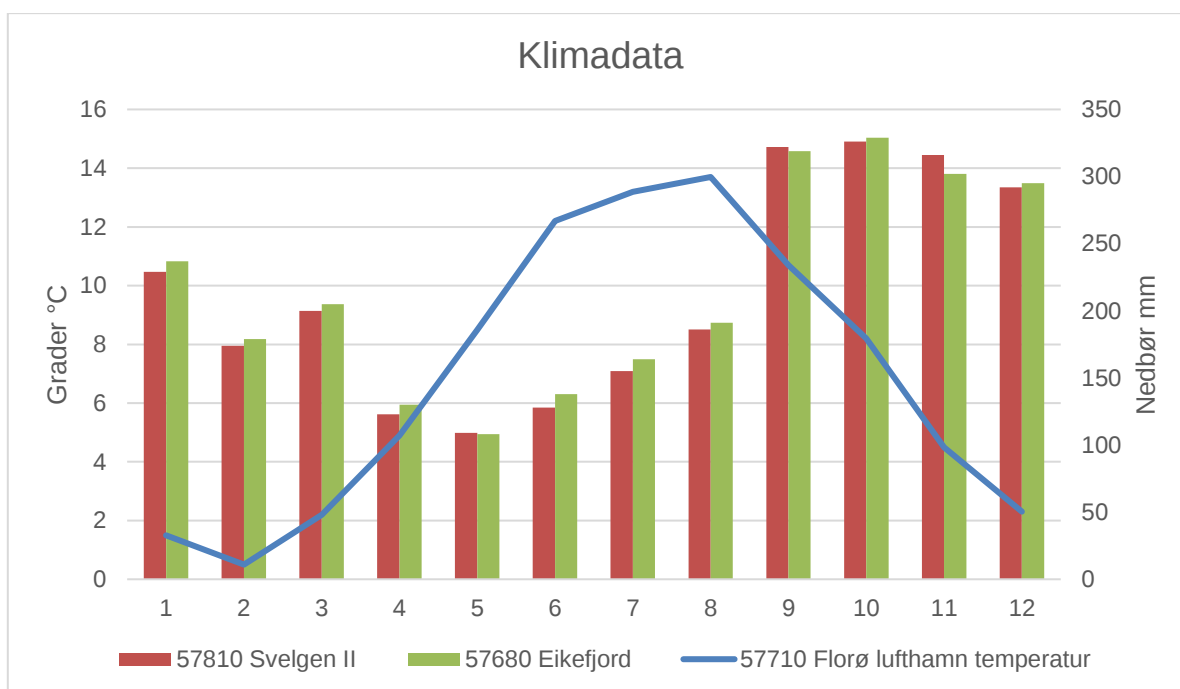
Figur 9. Månedsnormaler for stasjon 57810 Svelgen II, 57680 Eikefjord og 57710 Florø lufthamn.

Månedsnormalene for nedbør og temperatur er vist i Figur 9. Data er basert på målinger fra stasjon 57680, 57710 og 57810. Området er vått med en gjennomsnittlig årsnedbør på over 2500 mm. Stasjon 57680 Eikefjord har årsnormal på 2597 mm, mens stasjon 57810 Svelgen II har årsnormal på 2560 mm. Hovedmengde av nedbør for begge stasjonene kommer mellom september - januar. Middelterperaturen er over 0°C fra hele året. Gjennomsnittstemperatur gjennom året er 6,9 °C for Flora lufthavn. Nedbørsførende vindretning er vestlige vindretninger, SV-NV.

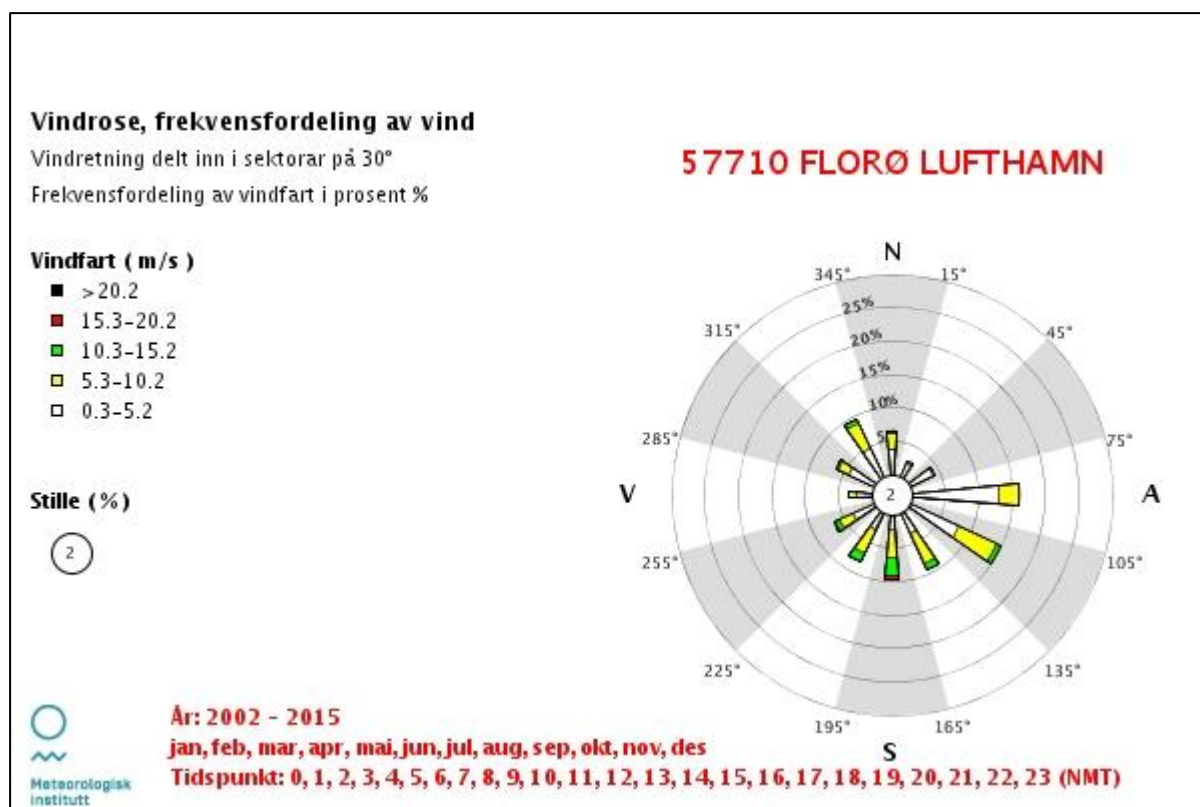
Figur 10: Vindrose for stasjon 57710 Florø lufthamn.

Se Figur 10 for vindrose for stasjon 57710 Florø lufthamn. Her er det sørlige vinder som representerer de kraftigste vindretningene. Topografi vil være avgjørende for vindretning, selv om vinden på fjelltoppene har en vindretning, vil vinden i dalene kunne være ulik. Generelt i området er vestlige vinder nedbørsførende (NNV – SSV).

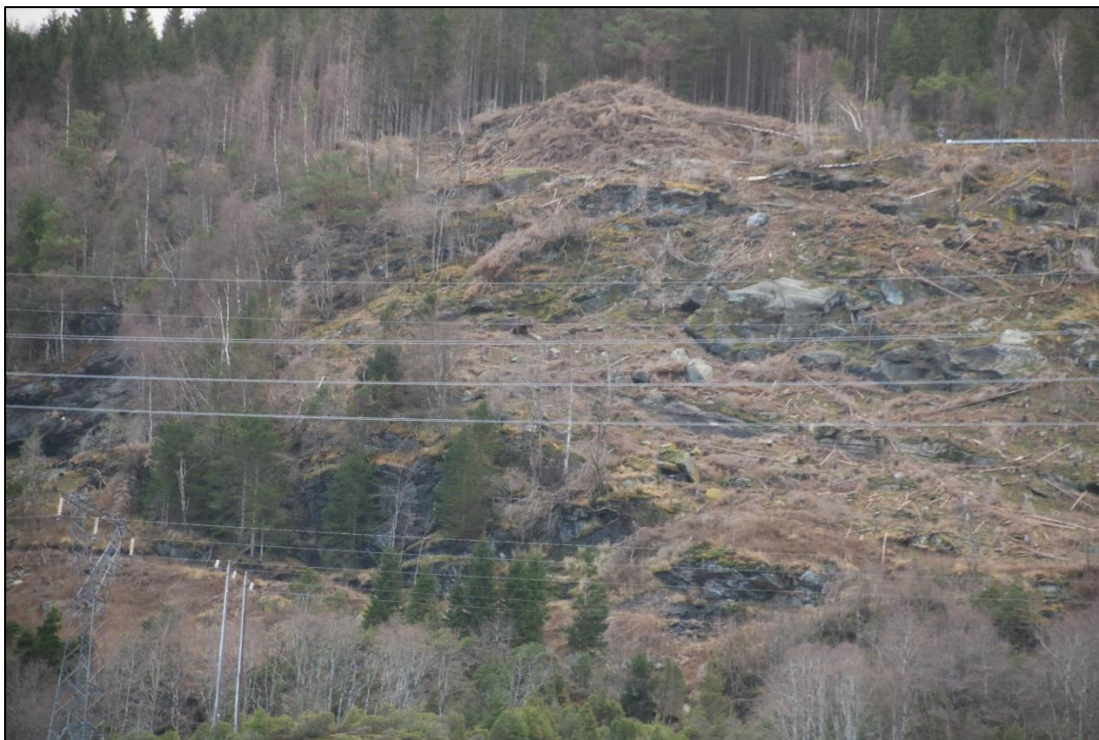
Figur 11: Oversikt over hogstområde ovenfor Rv.5. Autovernet til stølsvegen vises oppe i høyre hjørne.

Figur 11 viser deler av hogstområdet der det har forekommet steinsprang tidligere, men med kort utløpsdistanse.

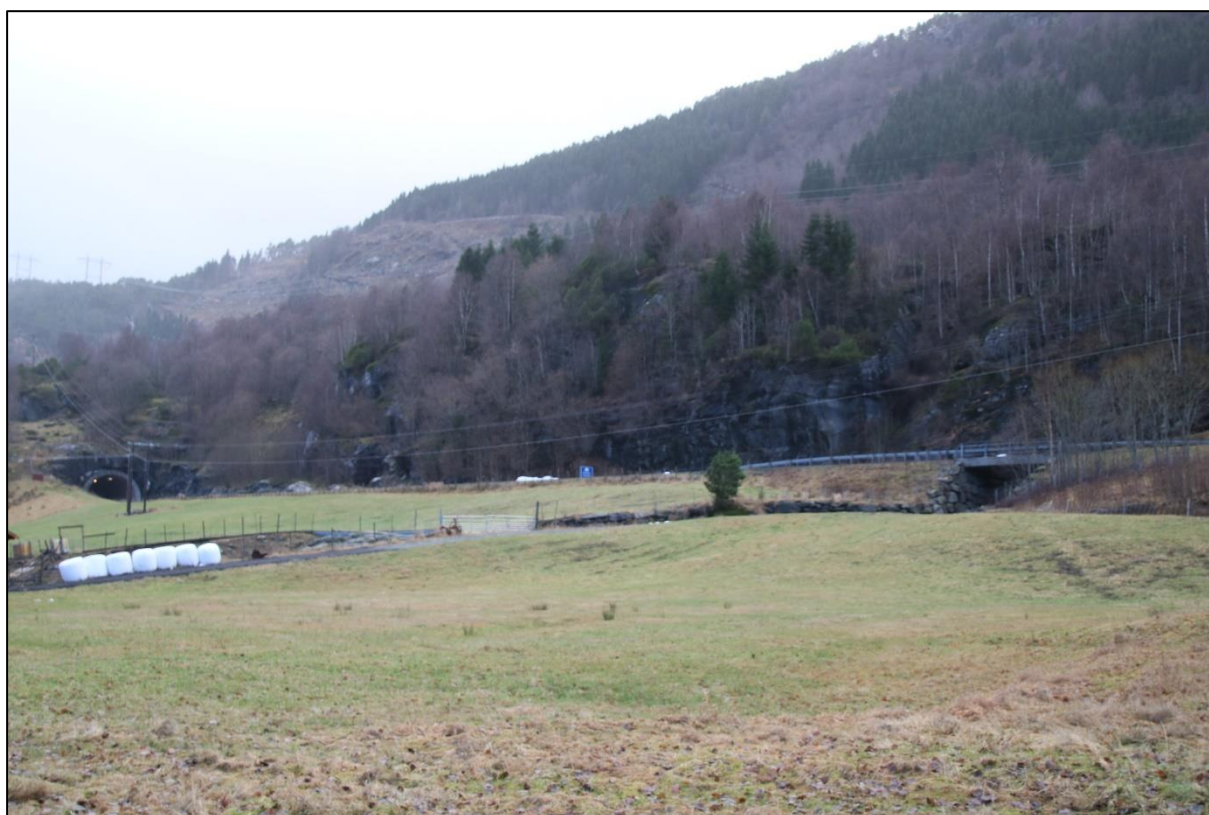
Figur 13: Typisk terreng over Rv. 5. Tett bar og løv skog med enkelte åpne felter med hogstfelt.

- Transport av snø; Fjellsiden er dekket av skog, noe som reduserer snøtransporten.
- Vegetasjon; Store deler av dette potensielle løsnemrådet er dekket med skog, se Figur 13. Dette medfører at nedbør i form av snø vil falle på greiner på trær og deretter ned på bakken slik at snøens lagdeling vil ødelegges. Snødekket vil få en uregelmessig lagdeling og sannsynligheten for flakskred reduseres. Trestammene i skogen vil i tillegg forankre snødekket og reduserer dermed sjansen for at skred utløses. Samt øker friksjonen i skredbanen.

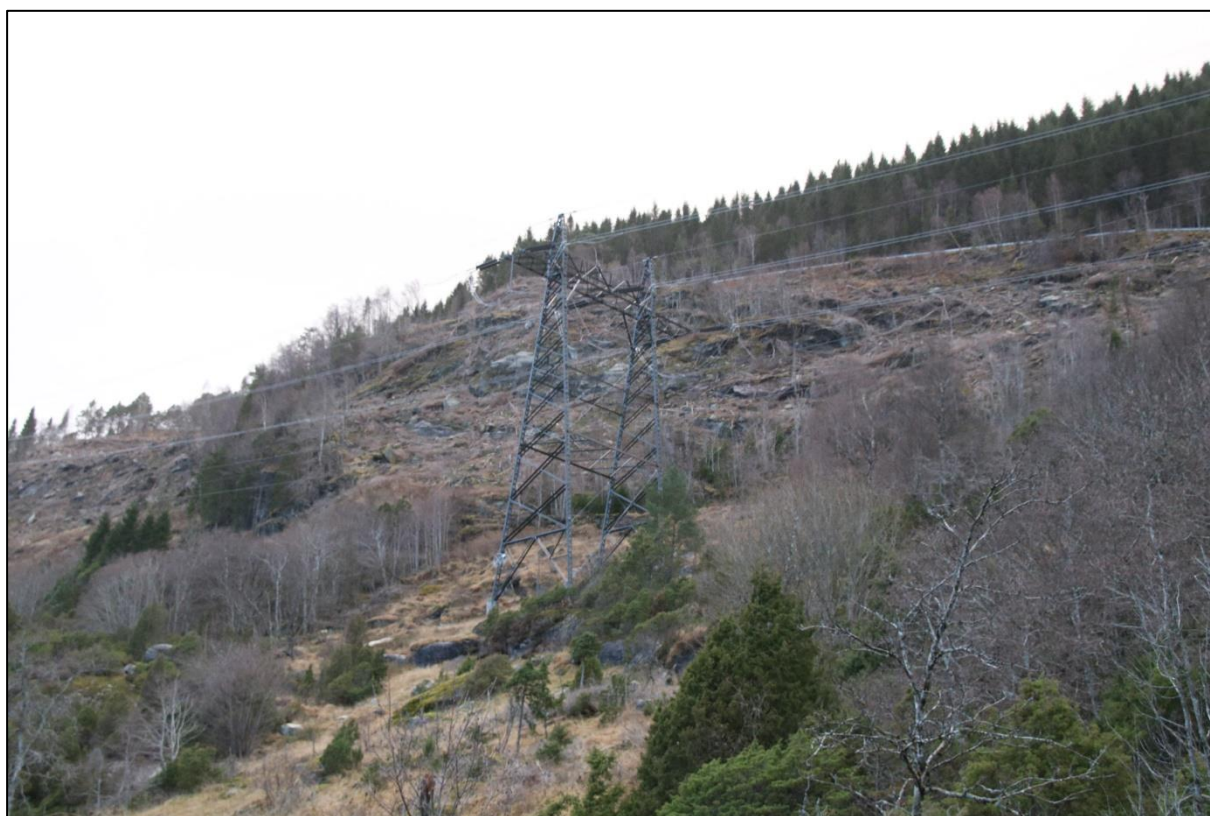
Figur 15: Oversikt øvre deler av potensielt løsneområde for steinsprang.

- **Oppsprekingsgrad og mønster:** Det er ikke observert tett oppsprekking, men bergartene i området er skifrige. Oppsprekkingen er grov og det er ikke sprekker med fallretning ut av skråning. Bergets lagdeling går delvis parallelt med skråningen og har fall om lag 30 grader mot NNV, inn i skråningen. Se Figur 15 for øvre potensielle løsneområde for steinsprang.

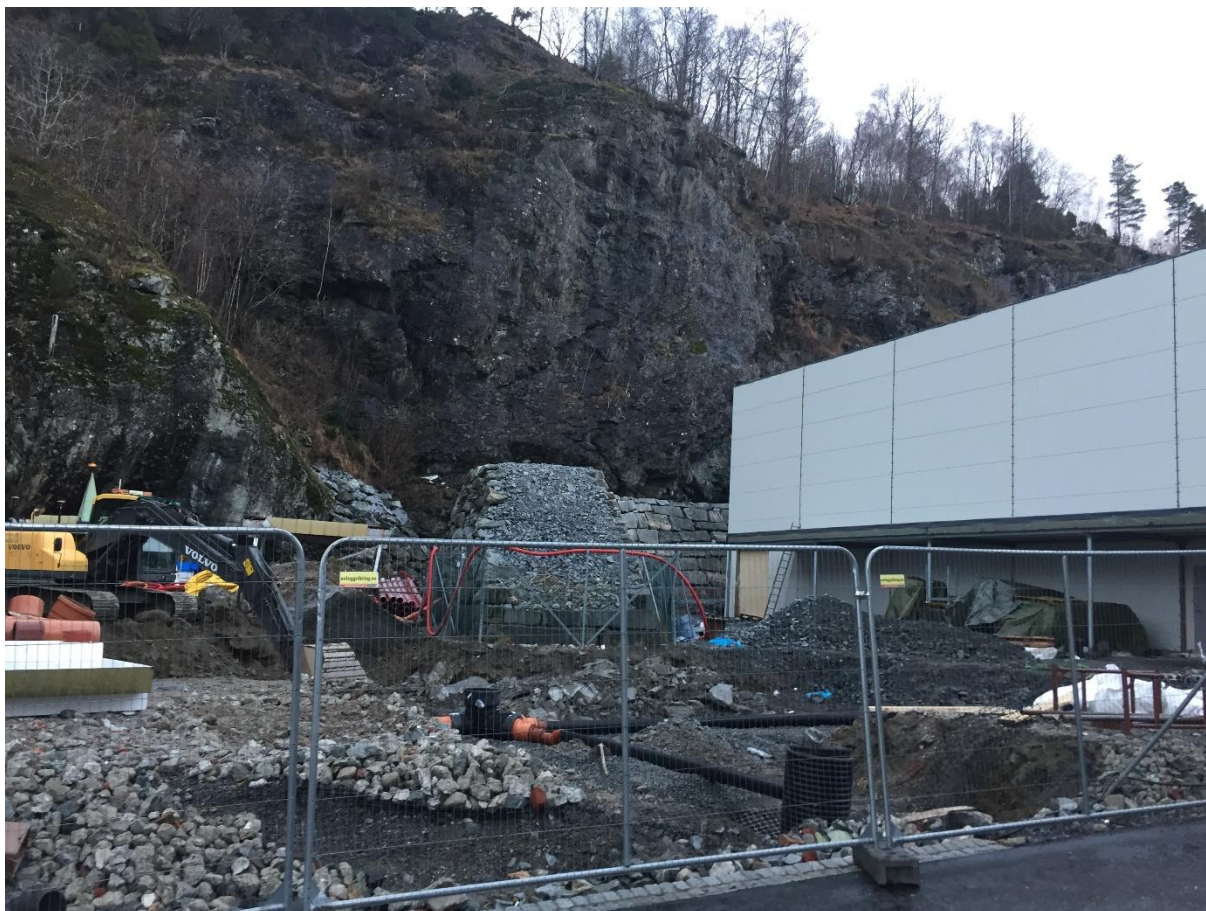
Figur 16: Bergskrent ved Eikefjord skole.

Terrenget er preget av tett skog, og terrenghelningen tilsier at steinsprang ikke vil nå området nedenfor Rv.5 grunnet lave høyder på løsneområder som gir blokkene lav startenergi. Det er noen få skrenter sør for Rv.5 som er potensielle løsneområder for steinsprang, men disse er delvis utsprengte skjæringer eller deler av forkastninger. Aktsomhetssonen merket på NGIs aktsomhetskart for snøskred og steinsprang beholdes som den er ved Eikefjord skole. Dette fordi skrenten, se Figur 16, er om lag 30 meter høy og

har potensiale for steinsprang. Bygging innenfor sonen bør unngås dersom sikringstiltak ikke gjennomføres.

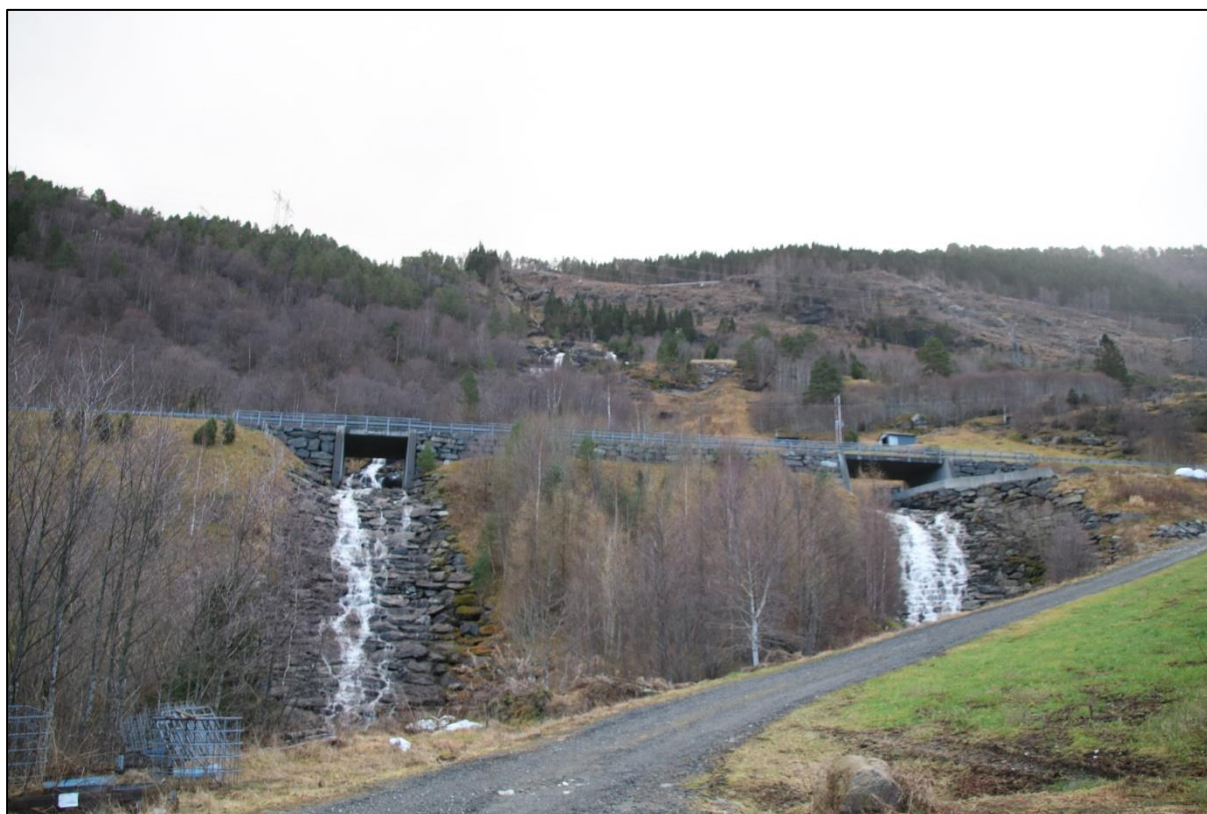
Figur 19: Oversikt aktsomhetsområde 2 for jord- og flomskred.

Område 2 følger det markerte søkket tilhørende Hamnaelva. Aktsomhetssonen følger hovedsakelig elva helt fra kote 600 og inn i planområdet. Løsmassene som er observert nært inntil elva fremstår som grove. Videre nedover mot Rv.5 går elva på bart fjell før den krysser under veien. Her er det bygget erosjonssikring både oppstrøms og nedstrøms, se Figur 19.

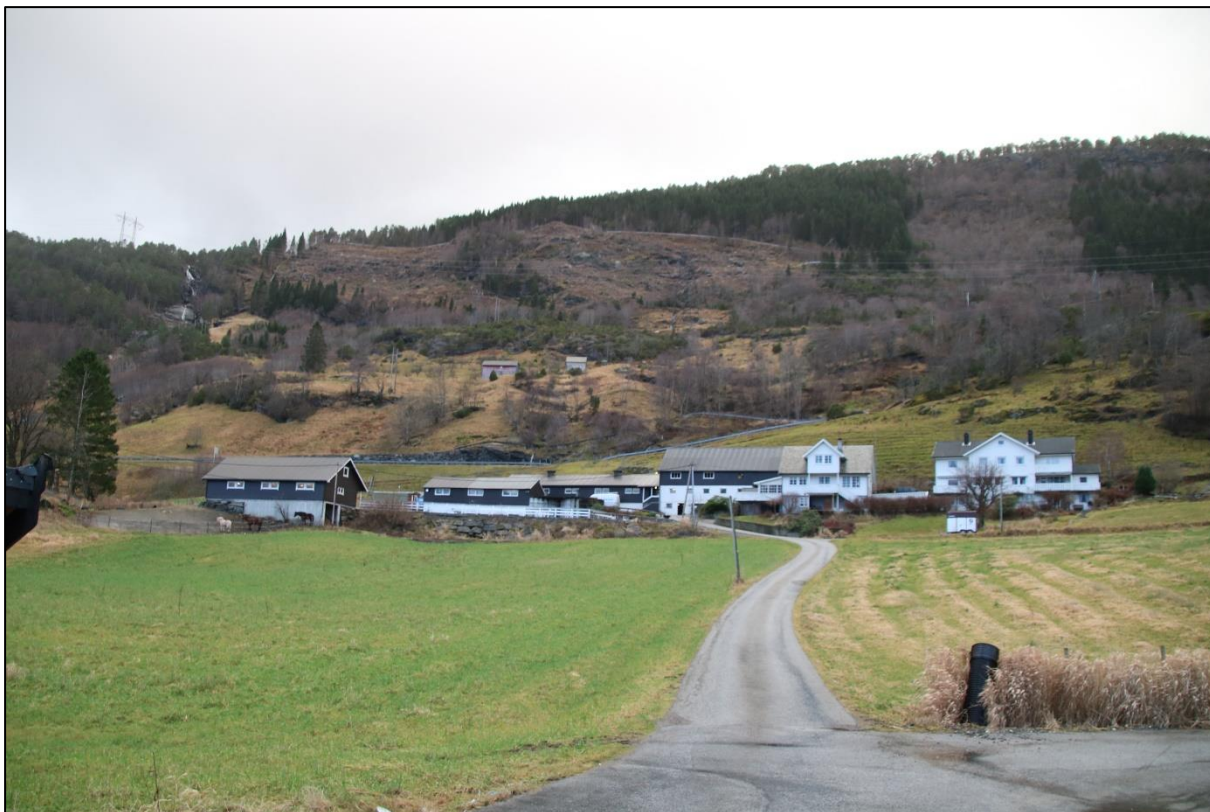
Figur 20: Oversikt aktsomhetsområde 3 for jord- og flomskred. Marin grense går om lag ved stolpe langs veg.

Marin grense er kartlagt til å gå om lag ved stolpen midt på Figur 20. Dersom det skal bygges noe på løsmassene lavere enn marin grense bør løsmassene undersøkes for leire, evt. kvikkleire. Det er observert berg i dagen langs Fv. 542 i området, som vil begrense potensielt skadeomfang for evt. leirskred.

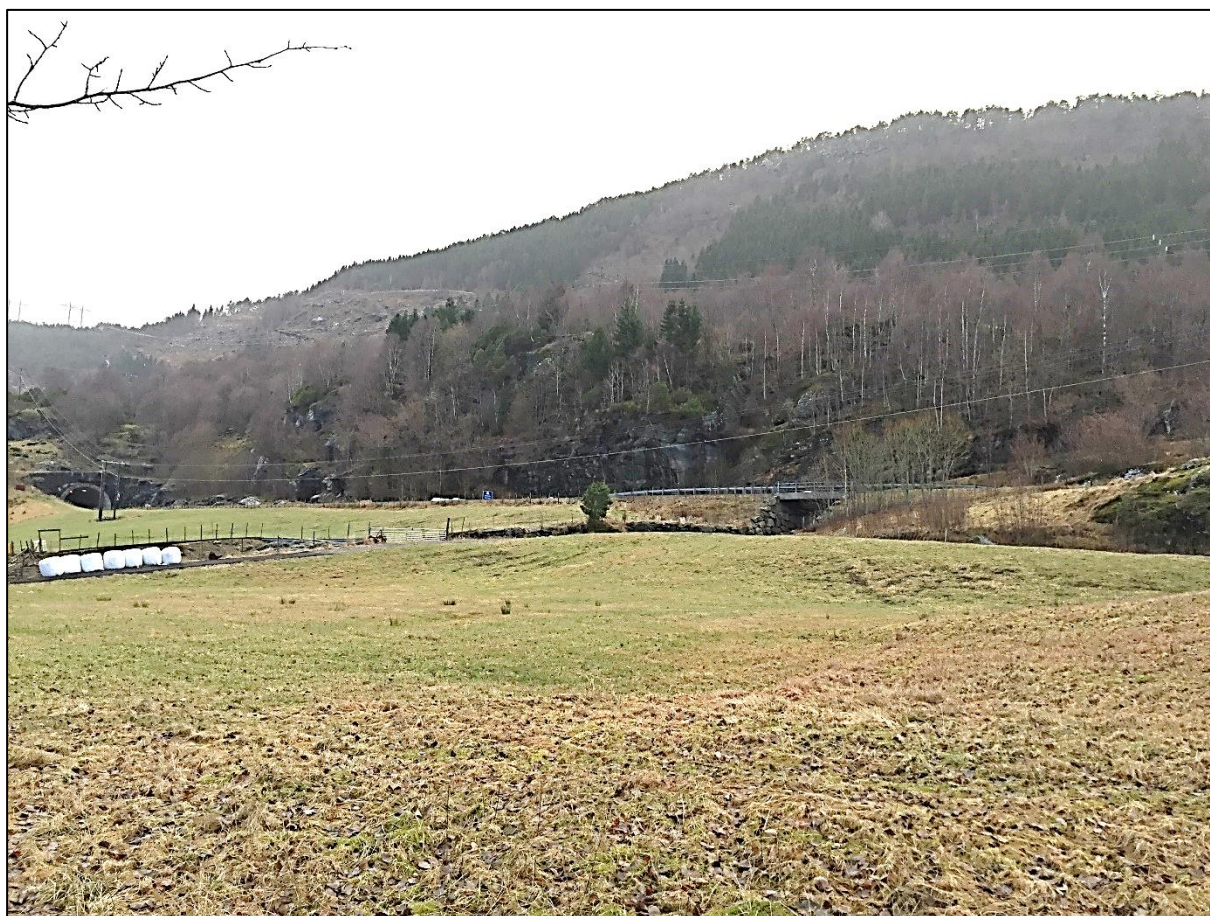
Figur 21: Oversikt aktsomhetsområde 4 og 5.

Områdene består av mye dyrket mark og ellers er det mye tynt løsmassedekke med vegetasjon. Område 4 er et lite område over marin grense som krysser Rv.5. Potensielt løsneområde forløsmasseskred ligger ovenfor Rv.5. Løsneområdet består av tynt løsmassedekke dekket med vegetasjon og skog som forankrer løsmassene.

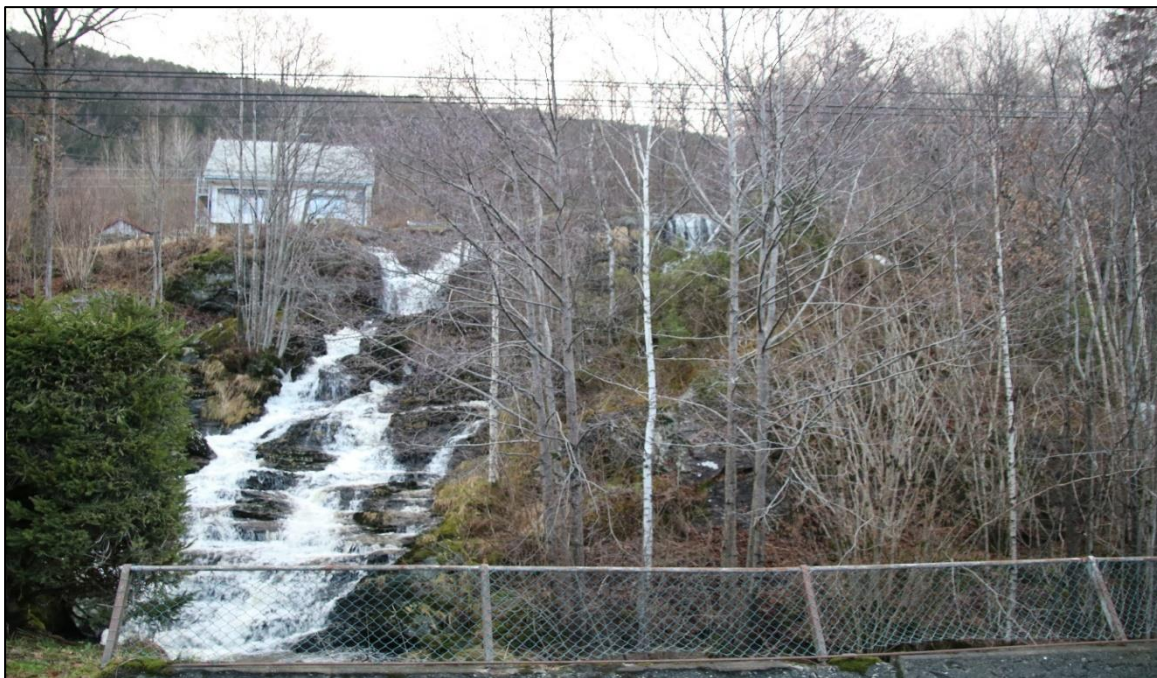
Figur 22: Nedre del av Kleivaelva går tett inntil eksisterende bebyggelse.

Øvre del av Kleivaelva er merket som et potensielt område for jord- og flomskred. Nedre del som Figur 22 viser er ikke en del av dette området. Innbyggere i området melder at elva kan være stor i området og den oppfører seg truende for nærliggende bebyggelse. Dette gjelder spesielt i yttersving. Det er utført noe erosjonssikring langs adkomstvei til Haugane. Her er det satt opp store steinblokker langs elvekanten.

For å beskytte elvekanten videre nedover kan evt. en betongstøttemur støpes for å hindre at elva flommer over sine bredder og kommer inn i hage til nabo som bor ved elva mellom adkomstvei til Haugane og Fv.542. En flomvurdering av elva kan være aktuelt å gjennomføre for å vurdere tilstrekkelige sikringstiltak for eiendom.

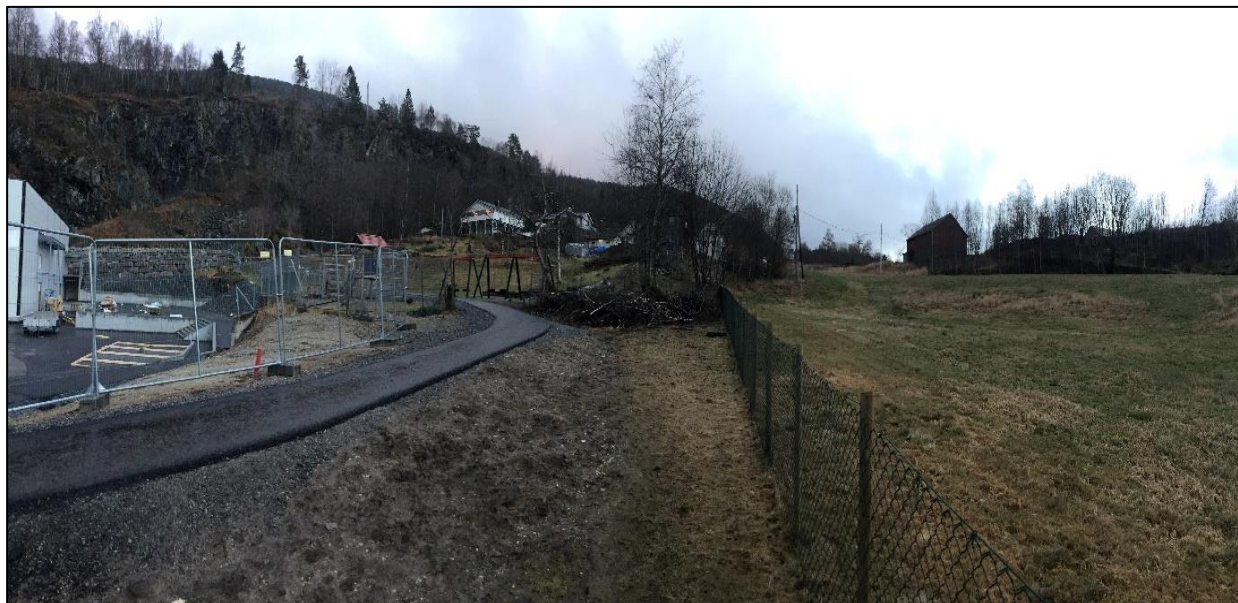
Figur 23: Oversikt over område 6 ved Eikefjord skole.

Nedre deler av dette aktsomhetsområdet for jord- og flomskred ligger under marin grense. Det er utført enkelte prøveboringer for å finne løsmassedypet i området og det er stedvis observert dyp over 17 m (Sweco, 2013). Området er hovedsakelig for flatt for at det skal kunne gå jord- og flomskred, og det er ikke observert bekker i område som kan erodere.
