# Feda, Kvinesdal

UTARBEIDELSE AV FARESONEKART FOR SKRED  
FOR UTVALGTE OMRÅDER

DOK.NR. 20150114-01-R  
REV.NR. 0 / 2015-06-16

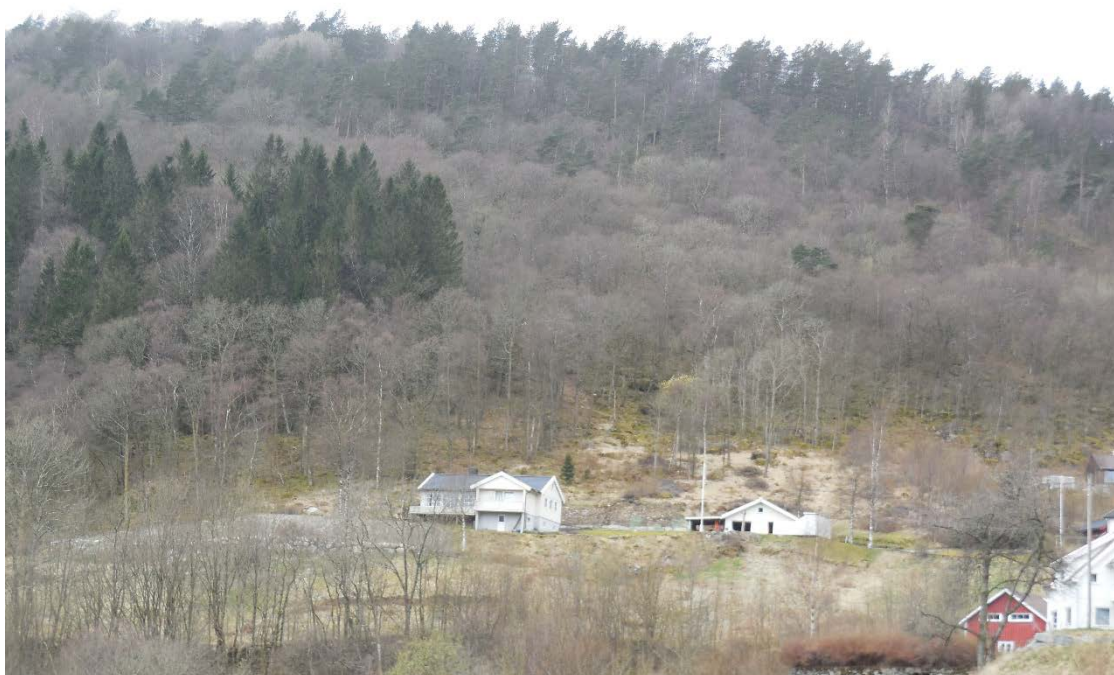
**Område 1** (Figur 6) har et noe ujevnt terreng over seg som er stort sett slakere enn 27-30°. Det ligger en del store moreneblokker i området. Gammel skog ble observert over området under befarig.

Figur 6 Foto av område 1.

**Områdene 1 og 5:** Ingen faresoner innenfor området.

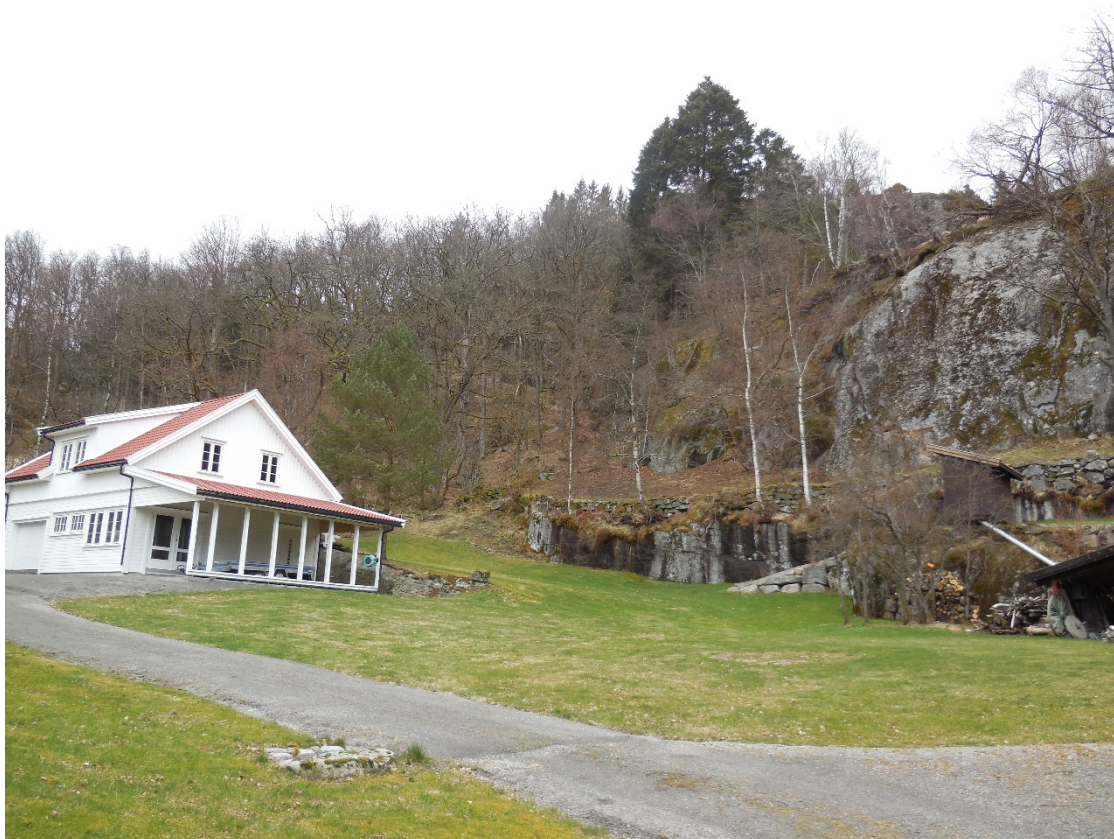
**Område 2** (Figur 7) ligger under en ca. 50 m bratt skråning som på den østlige siden har to nesten vertikale deler med slakt parti mellom og en flat del ved foten. Det renner en bekk nord-øst for området, som følger en grøft under den bratteste delen av skråningen. Bekken er ledet til et basseng. Vestlige siden av skråningen ovenfor området 2 er veldig ujevn med både bratte og slake partier med forskjellige himmelretninger. Bergoverflaten anses som massiv med få avløste partier. To svære blokker ble tolket til å være fraktet med isen ligger innenfor det kartlagte området.

*Figur 7 Foto av området 2.*

**Område 2:** Den nordlige delen berøres av faresonene 1/1000 og 1/5000.

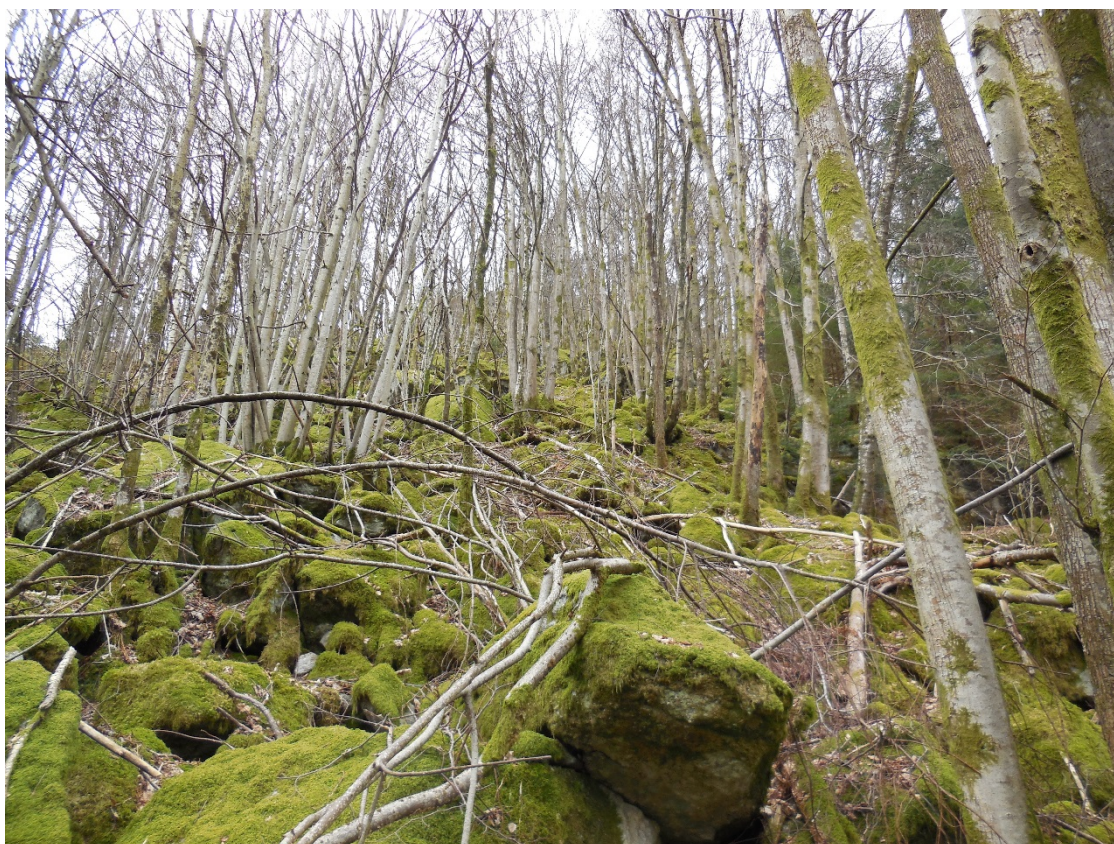
**Område 3** ligger i nedre delen av en ca. 100 m høy fjellside med helning på 25-50°. Det finnes et par smale nesten vertikale sør-nord gående skrenter med høyden på 3-6 m. Ellers er fjellsiden dekket av moreneblokker av forskjellig størrelse, som forårsaker stor ruhet på terrengoverflaten (Figur 8). Skråningen er dekket av ganske tett skog. Ingen elv eller bekk ble observert i området. I den nordligste siden av fjellsiden ble det observert skoghogst samt mindre moreneblokker (Figur 9).

*Figur 8 Moreneblokker i område 3.*

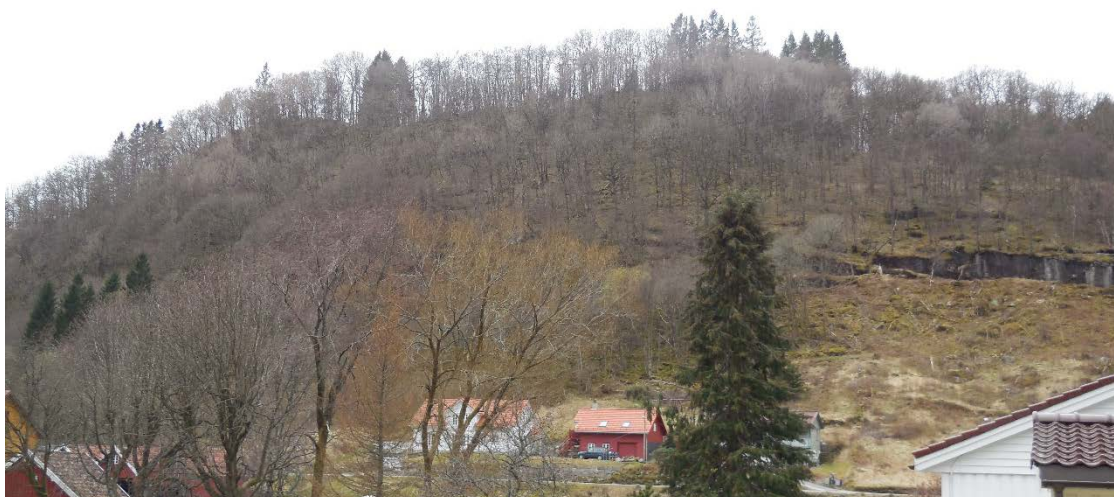
*Figur 9 Foto av den nordlige delen av område 3.*

**Område 3:** Faresonen 1/5000 berører området. Vi vil påpeke at skråningen er bratt nok til at eventuelle terrenginngrep i forbindelse med etablering av byggetomt (utgraving/utsprenkning/hogst) vil kunne redusere stabiliteten av skråningen.

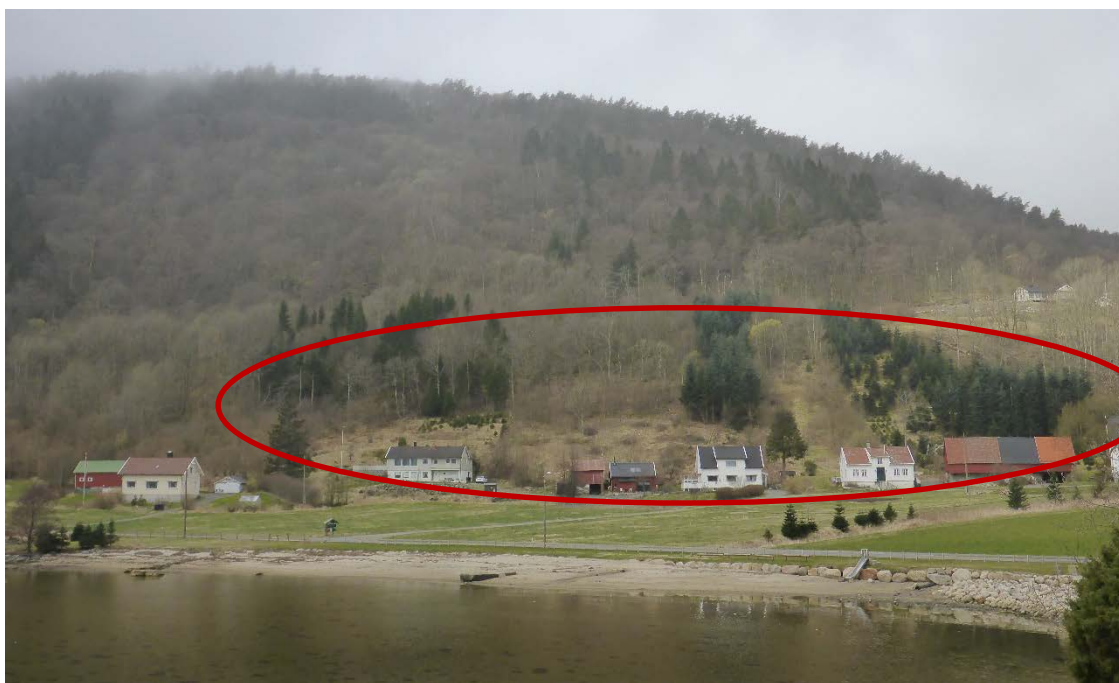
**Område 4** (Figur 10) ligger ved foten av en ca. 160-190 m høy fjellside. Avstanden mellom den øverste grensen av området og stedet hvor skråningen blir slakere enn 27-

30°, er ca. 45-100 m. Over det varierer helningen på fjellsiden lite mellom 25° og 45° unntatt en nesten vertikalt parti ca. 3-6 m høy mellom kotene 65 og 75 over den sørlige delen (Figur 11). Det ble observert et par ferske steinsprang blokker med maksimal volum på 2 liter (se kart i Vedlegg 1, wp 76 og 78), samt en rotvelt (wp 77 på samme kartet i Vedlegg 1). Det ligger en rekke mosegrodde moreneblokker ved foten av fjellsiden over det undersøkte området (Figur 12). De fleste av dem ligger delvis begravd i løsmassedekket. Blandingsskog med varierende tetthet dekker hele fjellsiden. Over omtrent midten av området ble det observert en del store gamle trær (ca. 1 m i diameter, wp 79) som tyder på lav skredaktivitet de siste par hundre år. Det renner en bekk fra den nordlige delen av området ned til fjorden.

Figur 10 Foto av område 4.

**Området 4:** Den vestlige delen ligger innenfor faresonen 1/5000.

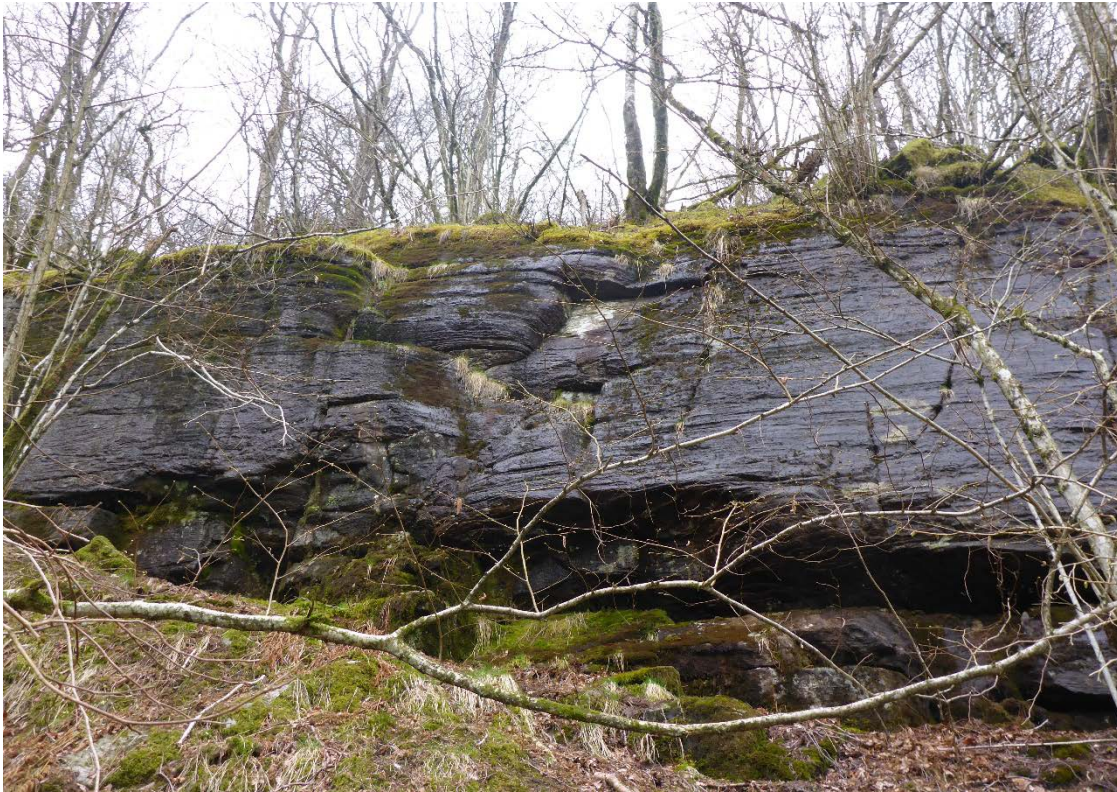
*Figur 11 Nesten vertikalt parti ca. 3-6 m høy mellom kotene 65 og 75 over den sørlige delen av område 4.*

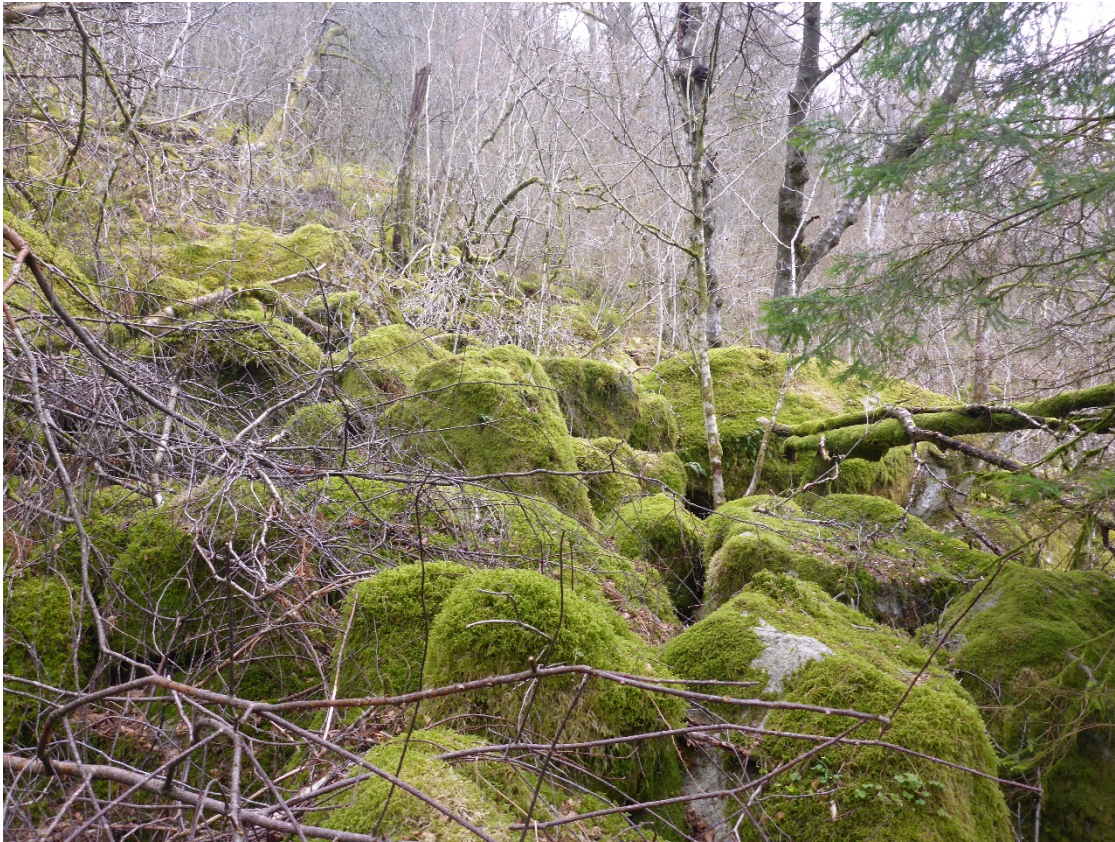
Figur 12 Moreblokker i område 4.

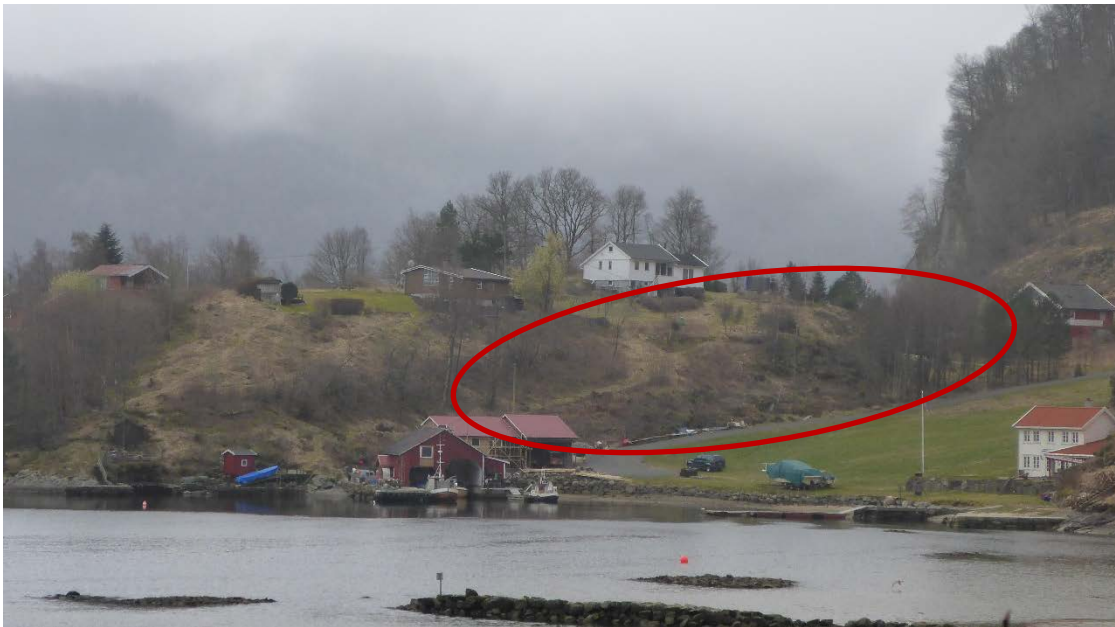
**Område 6** (Figur 13) dekker den vestlige og en del av den nordlige siden av en skråning med topphøyde på 27 moh. Det finnes en bratt kant ca. 2-4 m høy med en del løse stein som kan falle ut og bli liggende nær foten av brattkanten (Figur 14). Ingen tegn/spor etter tidligere jord-/flomskredhendelser ble observert i nærheten av dette området.

Figur 13 Foto av område 6.

**Område 6:** En liten del knyttet til en brattkant av begrenset utbredelse berøres av alle tre faresoner.

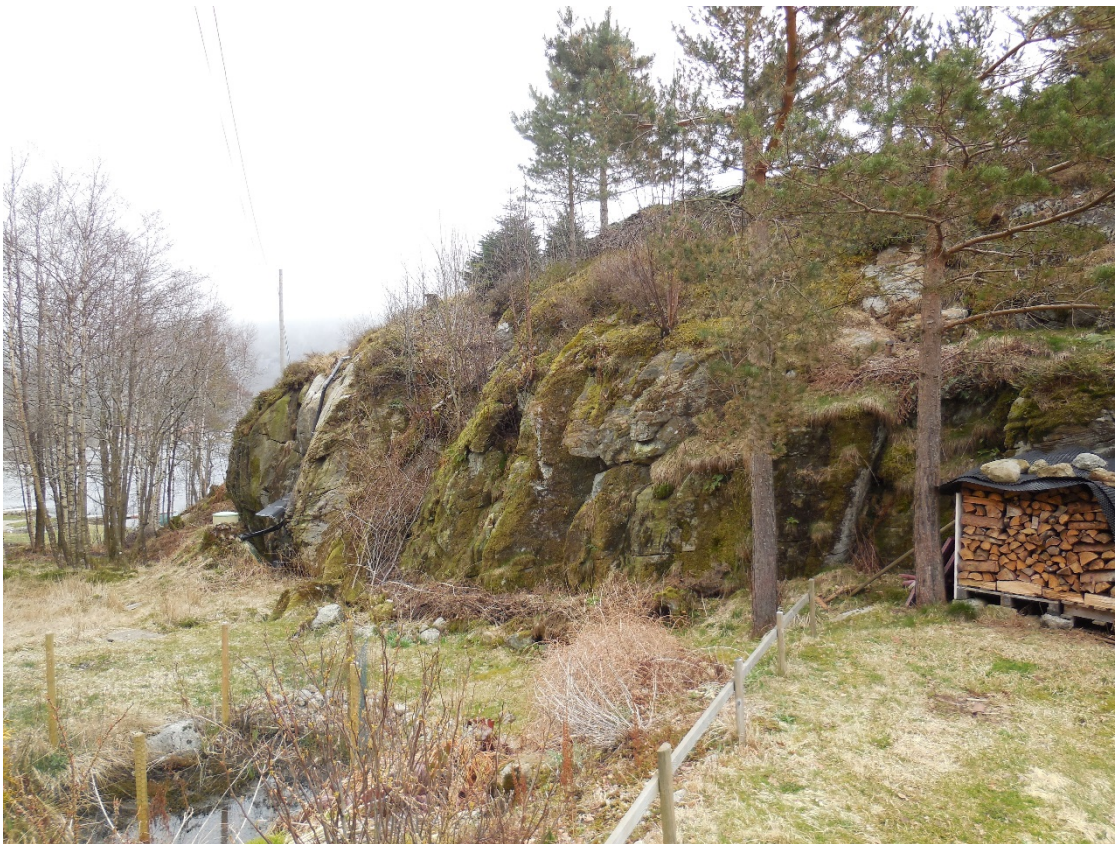
Figur 14 Ca. 2-4 m høy skråning innenfor område 6.

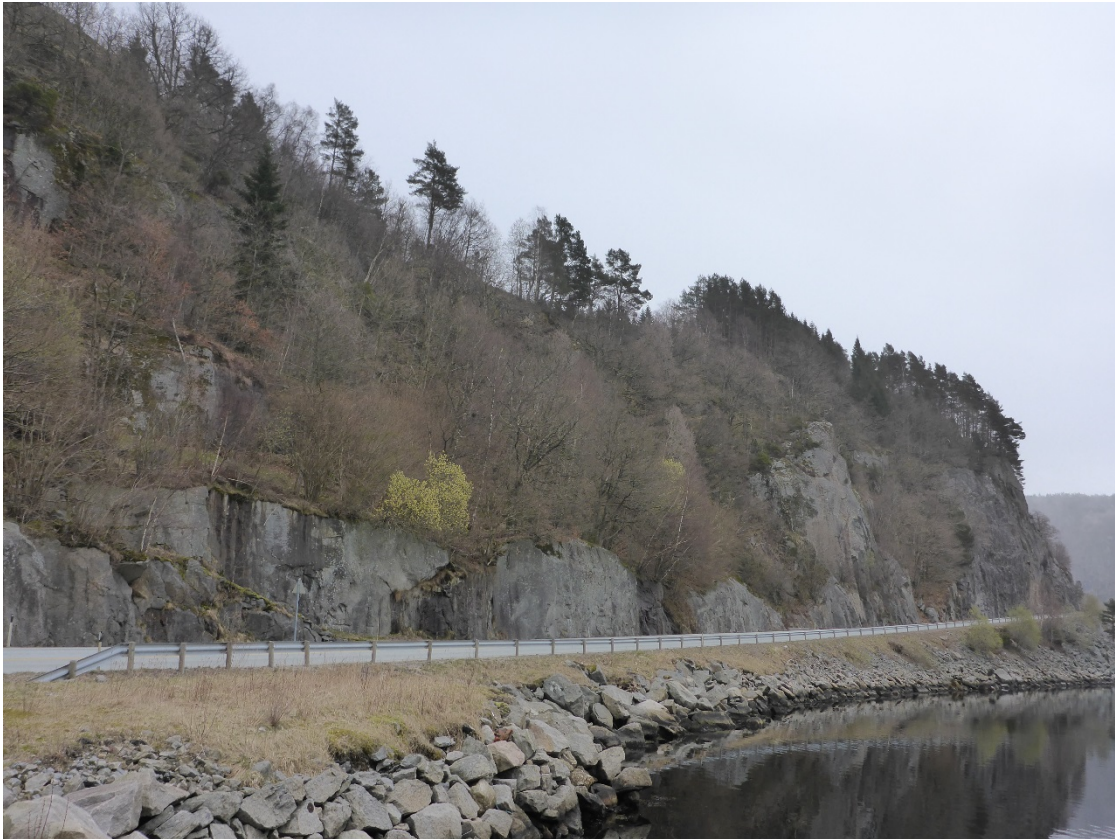
**Område 7** (Figur 15) ligger ved foten av en bratt fjellside som er ca. 45-50 m høy. Fjellsiden er lite oppsprukket og bevokst med trær i øverste delen, der terrenget slaker ut. Flere overheng og steile sprekker ble observert i fjellsiden. Den nordvestlige delen av fjellsiden har varierende helning mellom 15° og 90°. Det ligger et grøft som er ca. 2-3 m bred mellom vegen og fjellsiden. Det renner to bekker gjennom området samt det ble observert vann på sva flere steder.

*Figur 15 Foto av området 7.*

**Område 7:** Alle tre faresoner berører området.

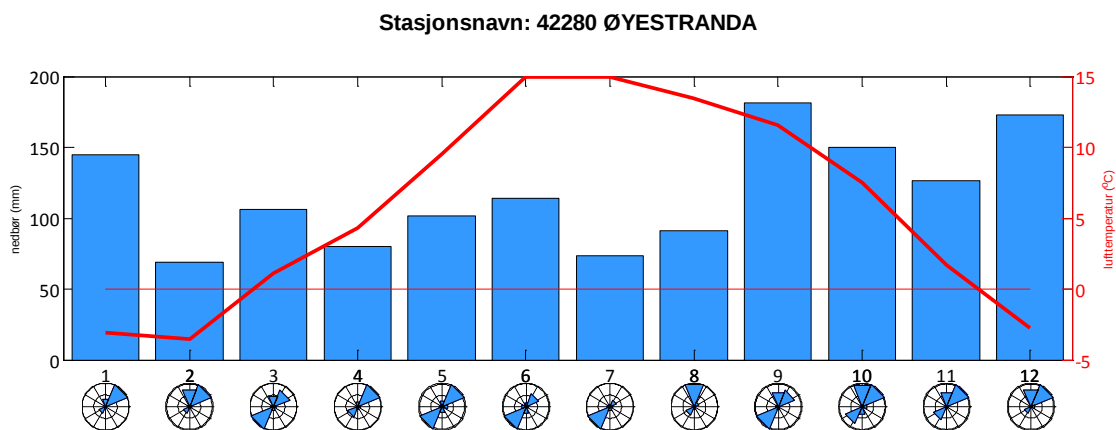
Figur 17 viser fordelingen gjennom året av månedlige summer av nedbør og gjennomsnittlige temperaturer ved Øyestranda værstasjon. Observasjonene indikerer at den maksimale vindstyrken er under 12 m/s som ikke er nok til å skaffe sterk snødrift, og at den maksimale målt snøhøyden var kun 54 cm.

Årsnedbør:	1411 mm	Middeltemperatur:	5.5 °C
Vinternedbør:	769 mm	Maks. lufttemperatur:	27.2 °C
Sommernedbør:	642 mm	Min. lufttemperatur:	-25.2 °C
Maks. ettdøgnsnedbør:	75 mm	Maks. vindhastighet:	11.3 m/s
Maks. tredøgnsnedbør:	127 mm	Maks. VINTER vindhastighet:	11.3 m/s
Maks. femdøgnsnedbør:	171 mm

Figur 17 Oversikt over nedbør i kombinasjon med lufttemperatur og vind, samt nedbørsførende vinder i området ble måledataene fra Øyestranda værstasjon.

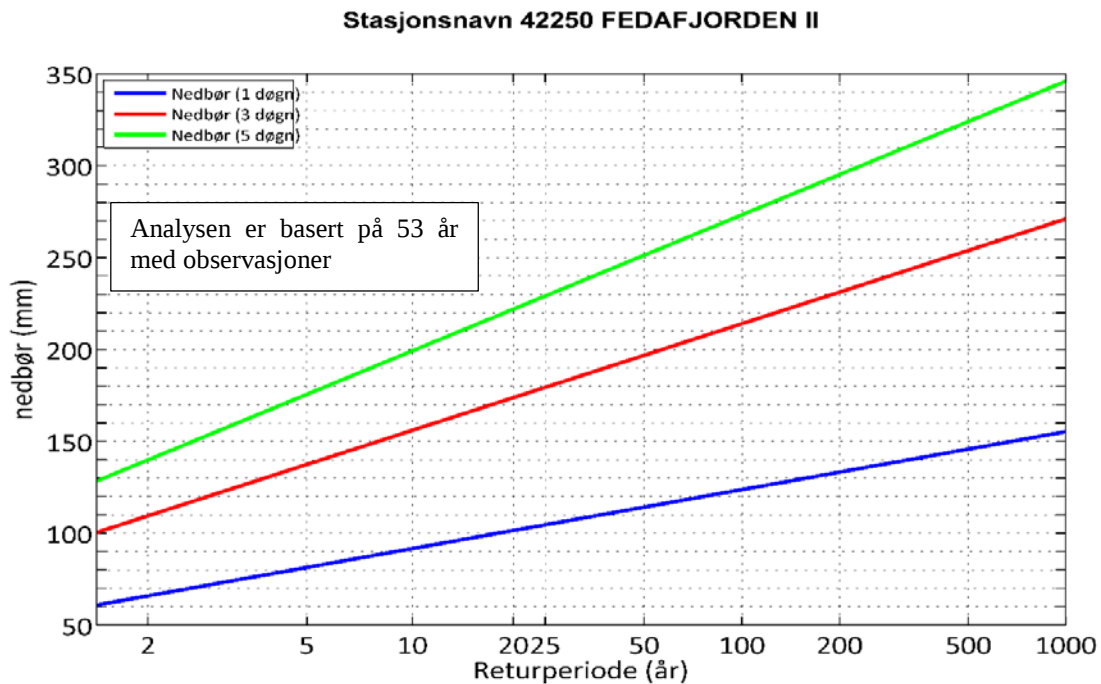
Ekstremver dianalysen utført på bakgrunn av målinger fra Fedafjorden II (Figur 18) indikerer at det kan forventes opp til ca. 170 mm/døgn, 250 mm/3døgn og opp til ca. 350 mm/5døgn nedbør 1 gang per 1000 år i gjennomsnitt. Den maksimale forventet snøhøyden med returperiode på 500 år er under ca. 110 cm (Figur 19).

Figur 18 Årlige maksima av 1-døgnet-/3-døgnet-/5-døgnetnedbør som kan forventes per forskjellige returperioder.

Erfaringsmessig vil det kunne bli utløst jord- og flomskred dersom slike nedbørintensiteter inntreffer.

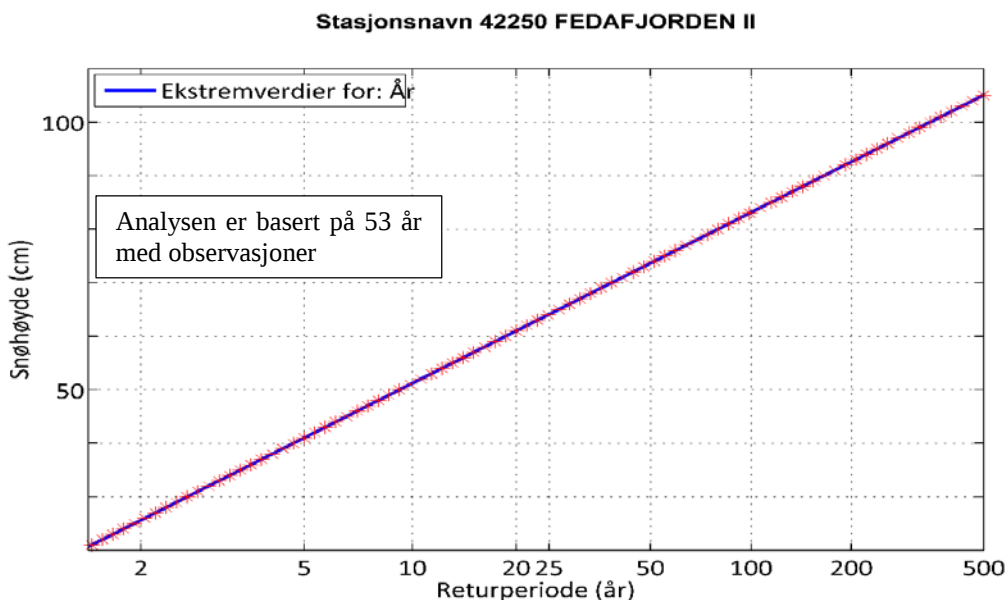
Figur 19 Årlige maksima av snøhøyde som kan forventes per forskjellige returperioder.

Klimaanalysen viser at snøhøyden i området er vanligvis beskjeden, men kortvarig kan det ligge mer enn 1 m snø på bakken. Klimaforholdene indikerer at vannrelaterte
