RAPPORT

Gjerde i Gjerdsvika, Sande kommune

SKREDFAREVURDERING

DOK.NR. 20160275-01-R

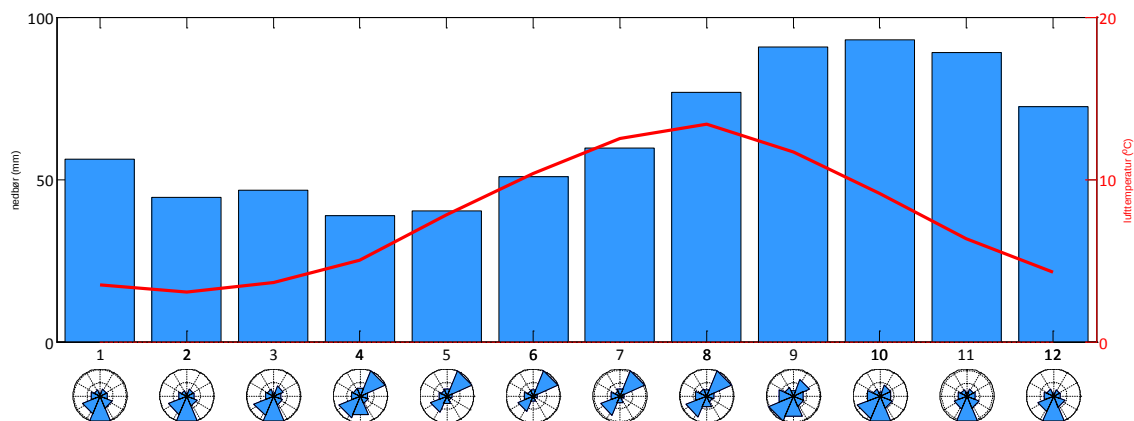
Årsnedbør:	759 mm	Middeltemperatur:	7.6 °C
Vinternedbør:	402 mm	Maks. lufttemperatur:	25.6 °C
Sommernedbør:	357 mm	Min. lufttemperatur:	-9.1 °C
Maks. ettdøgnsnedbør:	73 mm	Maks. vindhastighet:	34.5 m/s
Maks. tredøgnsnedbør:	110 mm	Maks. VINTER vindhastighet:	34.5 m/s
Maks. femdøgnsnedbør:	121 mm

Figur 5 Klimaoversikt med noen klimaparametre for 59800 Svinøy Fyr målestasjon.

Diagrammene i Figur 5, Figur 6 og Figur 7 viser at temperaturen ved stasjonene er stort sett over null grader året rundt (gjennomsnittlige månedlige lufttemperaturer er over +1°C) samt at de mest nedbørrike månedene er f.o.m. september t.o.m. desember. I følge observasjonene ved stasjonene ligger fjellet ovenfor det vurderte området i et nedbørrikt område med årsnedbør på over 2000 mm. Svinøy Fyr stasjon (38 moh) får mindre enn ca. en tredje del av den nedbøren som faller ved Fiskåbygd (41 moh) og Stadlandet (75 moh). Det kan forklares av stasjonens beliggenhet med tanke på avstand fra åpent hav. Det er viktig å være oppmerksom på at nedbørmengden oppe i fjellet vil være høyere enn nede ved målestasjonene samt at lufttemperatur vanligvis er lavere i høyden.

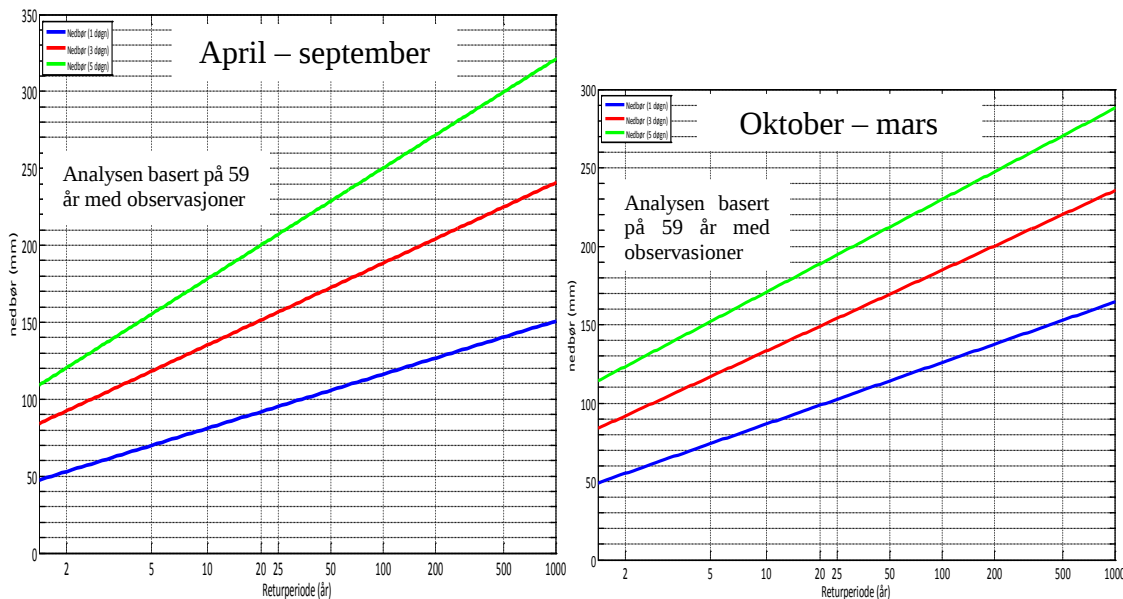
Figur 11 Årlig maksima av ett-, tre- og femdøgnsnedbør med forskjellige returperioder ved Stadlandet målestasjon i perioder april–september (til venstre) og oktober–mars (til høyre).

Diagrammene for vinterhalvåret (oktober–mars) viser at nedbørshendelser med mer enn 100 mm i løpet av tre døgn forekommer ca. en gang per 2-4 år om vinter ved begge stasjonene. I slike tilfeller kan man regne med naturlig snøskred i området, dersom nedbøren kommer som snø. For en returperiode på 1000 år må man regne med ett-døgnnedbør på opp mot ca. 160-170 mm ved stasjonene, og det kan være opp til det dobbelte for fjellområdet ovenfor det vurderte området.

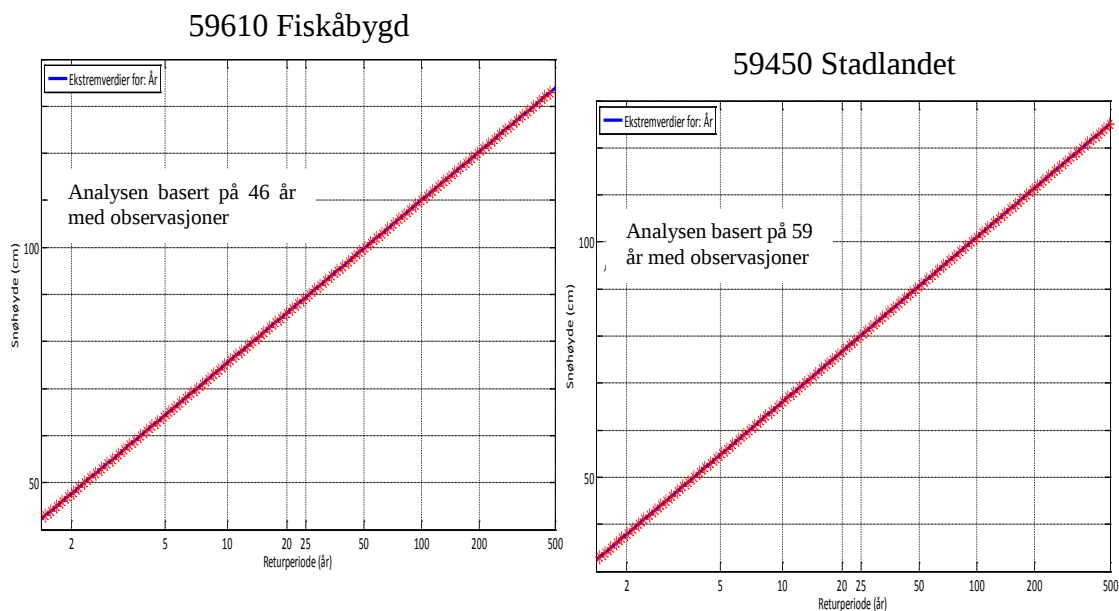
Figur 12 Ekstremsnøhøydeanalyse for både Fiskåbygd (til venstre) og Stadlandet (til høyre) målestasjoner.

Ekstremsnøhøydeanalyse for både Fiskåbygd (41 moh) og Stadlandet (75 moh) målestasjoner som er vist i Figur 12, indikerer at snøhøyde med 100-årsreturperiode kan forventes å være ca. 100-110 cm og 120-130 cm med returperiode på 500 år. Dette er lite med tanke på snøskred. Fjellområdet vil ha større snøhøyde.

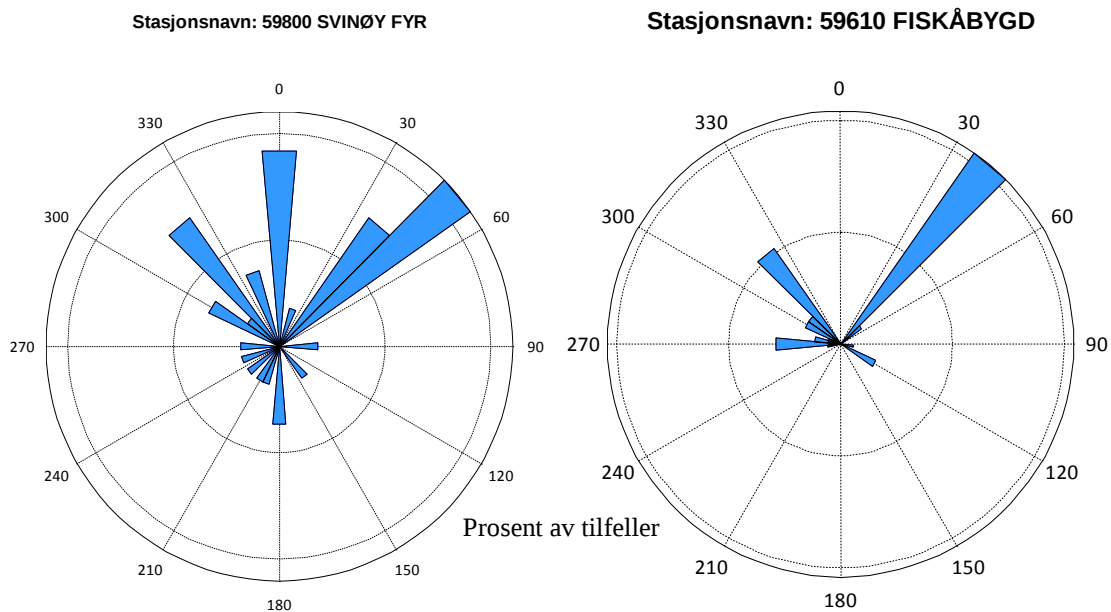
Figur 13 Nedbørførende (> 10 mm) vindretninger i vinterhalvåret ($t < 1^\circ\text{C}$), dvs. f.o.m. november t.o.m. april/mai. Vindhastighet > 5 m/s (34 tilfeller av alle 82471 observasjoner ved Svinøy Fyr (til venstre); 48 tilfeller av alle 51221 observasjoner ved Fiskåbygd (til høyre)).

Vinternedbør av betydning (> 10 mm/døgn; $t < 1^{\circ}\text{C}$) med vind sterkere enn 5 m/s kommer fra nordlig sektor ved Svinøy Fyr (med betydelig andel av NØ-lig vind) og stort sett fra NØ samt NV ved Fiskåbygd (Figur 13). Slike tilfeller er imidlertid sjeldne i området, og ble observert kun 34 ganger i løpet av en måleperiode på 49 år ved Svinøy Fyr og kun 48 ganger i løpet av en måleperiode på 46 år ved Fiskåbygd. Med lufttemperatur under $+1^{\circ}\text{C}$ ved stasjonene kan man regne med nedbør som tørrsnø i fjellet ovenfor det vurderte området. Når snøen kommer med vind sterkere enn 5 m/s fra NØ vil den føre til avlagring av snø i SV-vendte fjellsider som kan gi opphav til snøskredutløsning i disse fjellsidene.

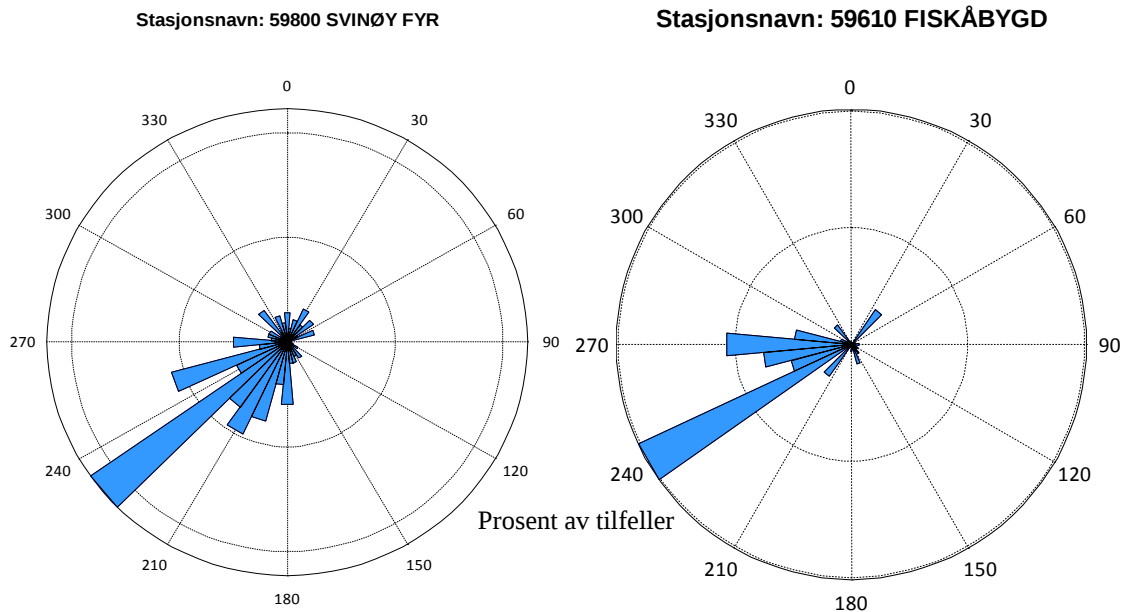
Figur 14 Nedbørførende (> 10 mm/døgn) vindretninger når $t > 7^{\circ}\text{C}$ og vindhastighet > 5 m/s (673 tilfeller av alle 82471 observasjoner ved Svinøy Fyr (til venstre); 423 tilfeller av alle 51221 observasjoner ved Fiskåbygd (til høyre)).

Analysen viser at nedbør av betydning (> 10 mm/døgn) med vind sterkere enn 5 m/s kommer ofte når lufttemperatur er høy (> 7°C) (Figur 14). Slike tilfeller opptrer året rundt, og mest f.o.m. mai (ved Svinøy Fyr) /september (Fiskåbygd) t.o.m. desember. Da kommer vinden stort sett fra SV-lig sektor ved begge stasjonene. Slike vinder vil blåse mot fjellsiden ovenfor det vurderte området i Gjerde, Sande kommune. Regn på snø i fjellet kan føre til utløsning av våte snøskred samt sørpeskred særlig fra de fjellsidene som vender mot varm vind.

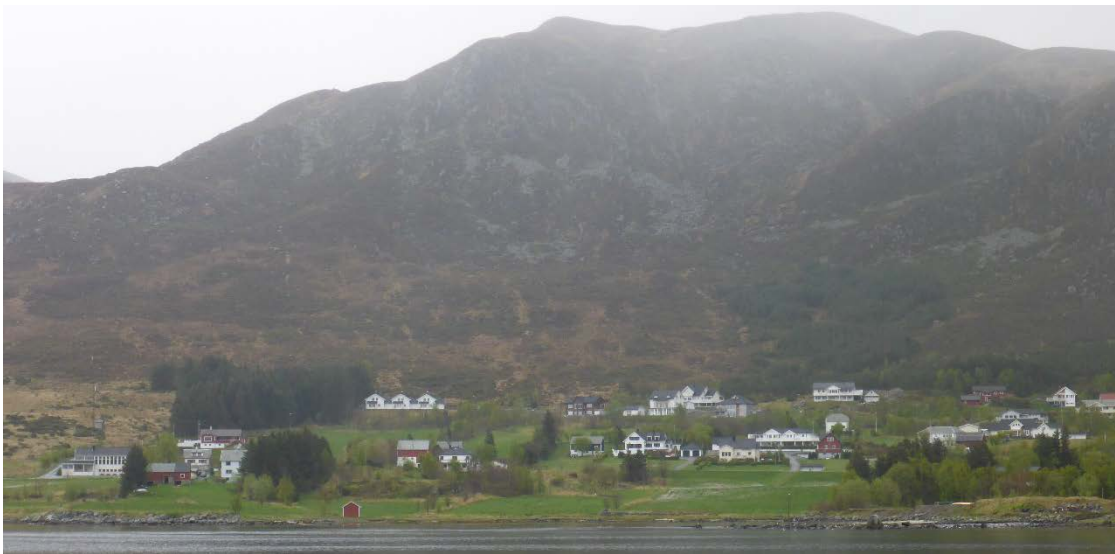
Figur 19 Fjellsiden ovenfor det kartlagte området i Gjerde, Gjerdsvika, Sande kommune

Fjellsiden er uten vegetasjon i bratte partiene ovenfor det vurderte området (Figur 19 og kart i Figur 18). De lavereliggende delene av fjellsiden har en del vegetasjon. Ovenfor den sørlige delen av området finnes det områder med tett plantet barskog (Figur 20). Ovenfor den nordlige delen av området er det stort sett gress og små busker (ca. 0,5-1 m høye; Figur 21) som ikke er store nok til å hindre eventuelle utløsning av sørpeskred, men de vil kunne begrense skredutbredelsen.

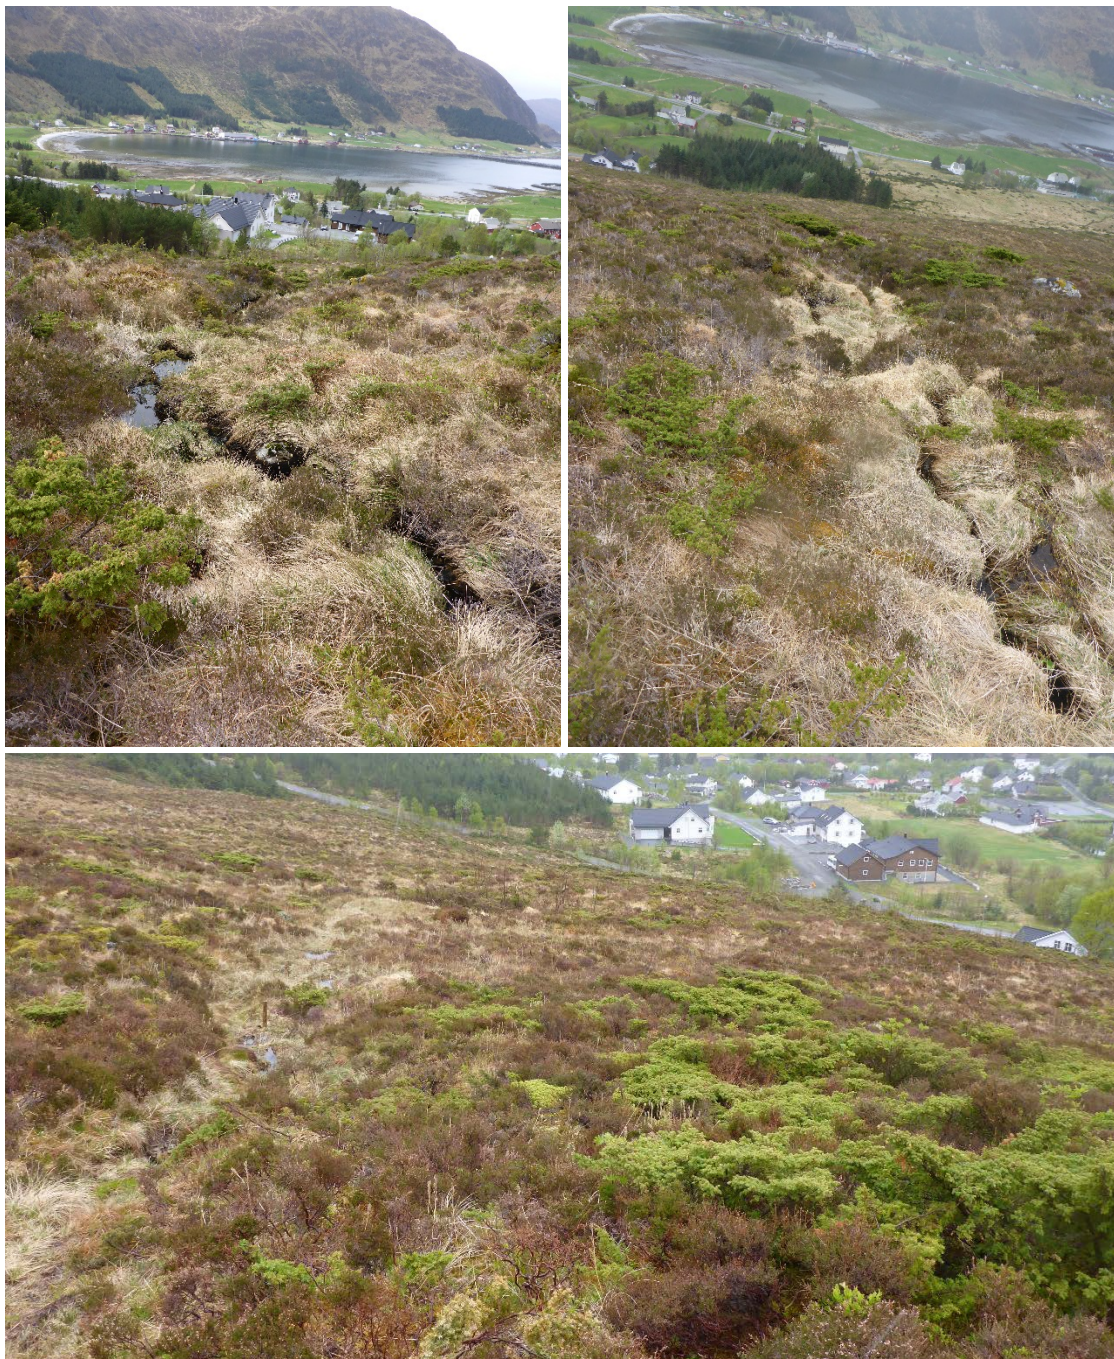
Figur 25 Grunne bekker ovenfor den nordlige delen av det kartlagte området i Gjerde, Gjerdsvika, Sande kommune

Bekkene ovenfor det kartlagte området er ganske grunne (ca. 10-50 cm; Figur 25).

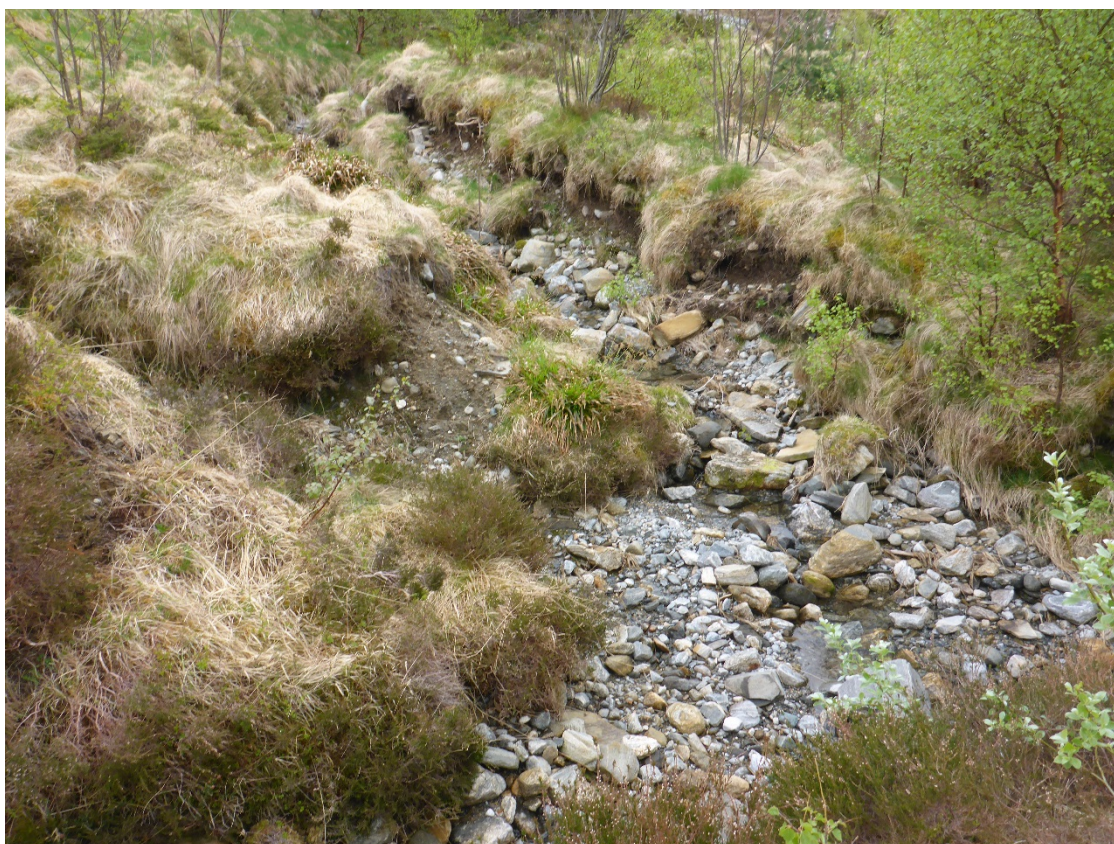
Figur 26 En av bekkene rett ovenfor det kartlagte området i Gjerde, Gjerdsvika, Sande kommune

Bekkene blir dypere og bredere rett ovenfor det kartlagte området og videre nedover. Der får de også større potensiale for massetransport og erosjon i bekkeløpene (Figur 26 og Figur 27).

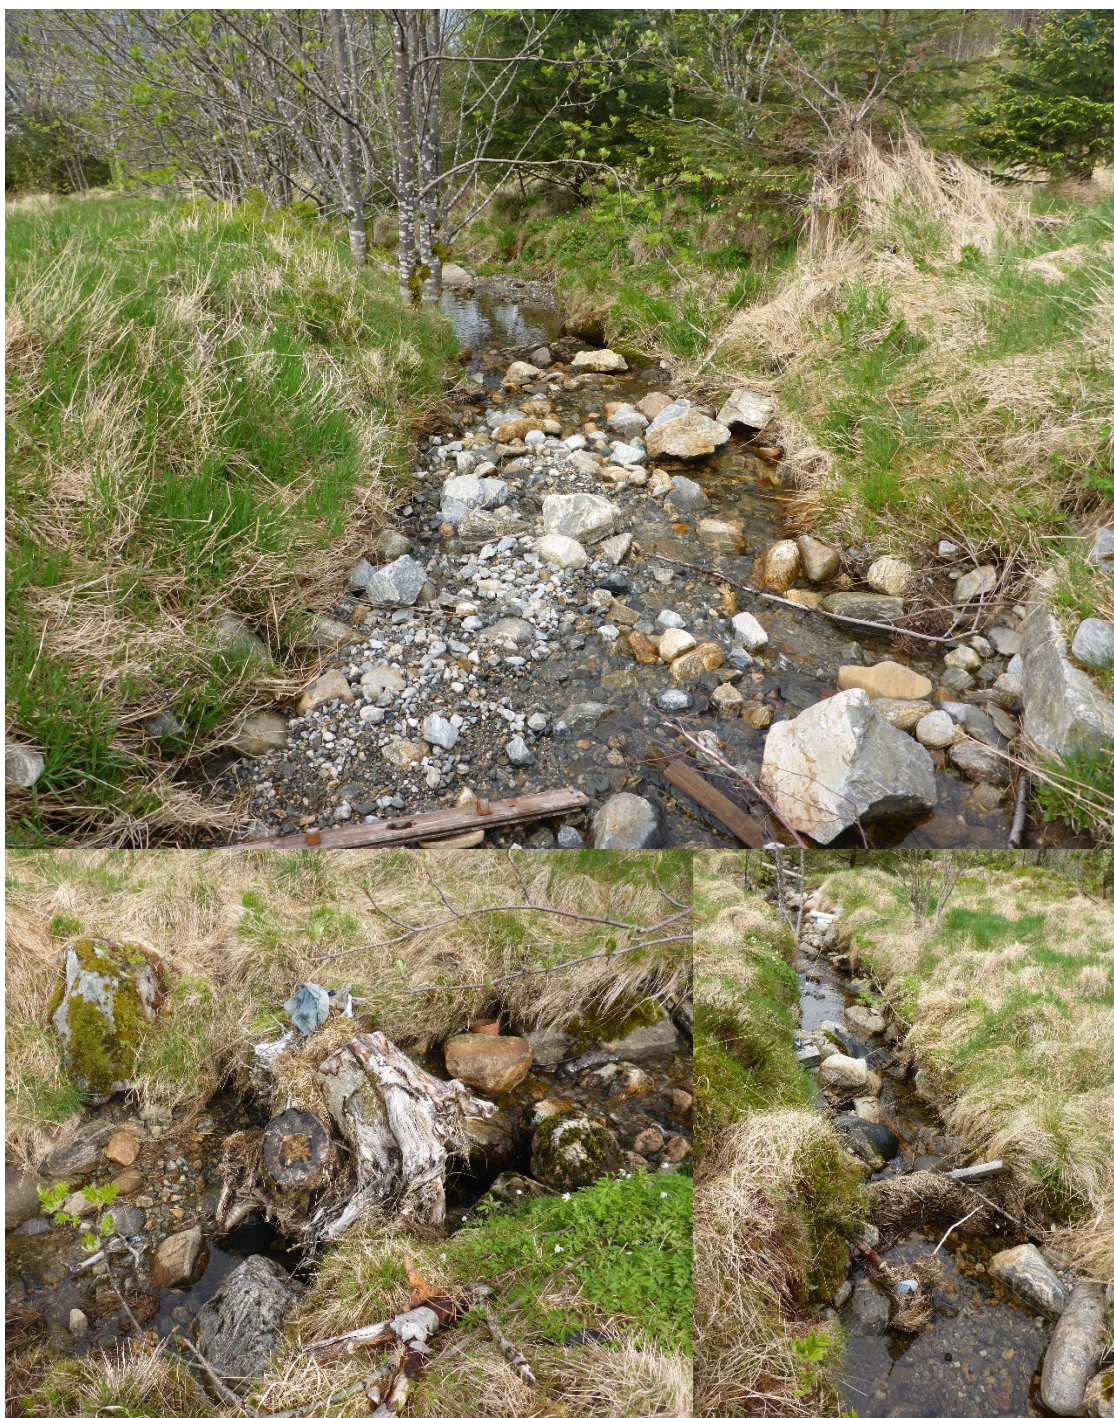
Figur 27 Bekkeløp innenfor det kartlagte området i Gjerde, Gjerdsvika, Sande kommune

Det ligger en del løsmateriale i bekkeløpet, som tyder på materialtransport under flommer (Figur 27).
