Oppdrag **1350019292**
Kunde **Nordre Land kommune**
Notat nr. **G-not-001**
Dato **2016/12/16**
Til **Håvard Telstø**
Fra **Eivind Berget**
Kopi

Skredfarevurdering – Dokka

Skredfarekartlegging
Dokka, Nordre Land
kommune

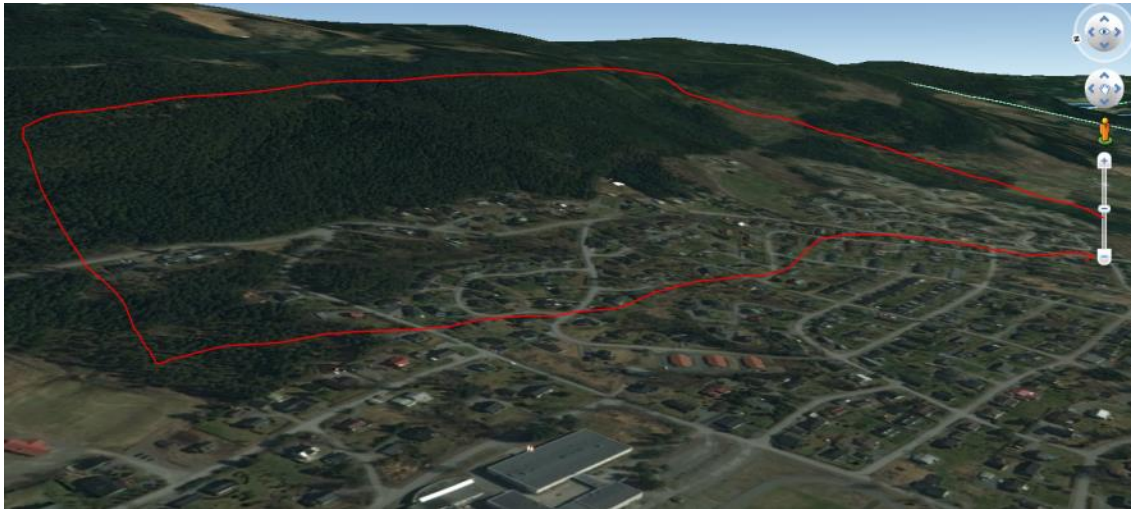
Figur 2 viser oversiktskart over området. Boligfeltene ligger rett under kote 250 moh og dalsiden fortsetter opp rundt 375 moh før det flater ut.

Figur 2. Dalsiden nordøst for Dokka sentrum, kartleggingsområdet markert med rødt omriss. Tett skog i området over boligfeltetene. (Google Earth)

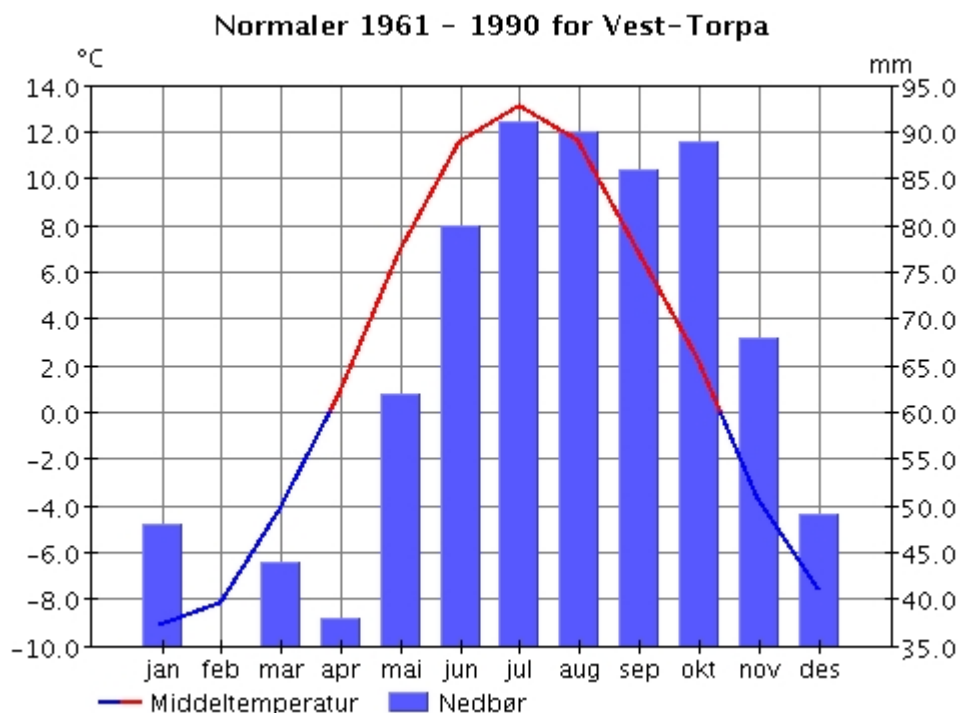
Området har en gjennomsnittlig årsnedbør på 780 mm, mens gjennomsnittstemperaturen ligger på 1,6 °C (Normalperioden 1961-1990, målestasjon 21680 Vest-Torpa II). Denne stasjonen har vært i drift fra 1986. Stasjon 21360 Odnæs, har en årsnedbør på 712 mm og vært i drift fra 1927 til 2011, men har ikke data på temperatur. Dette indikerer at det mulig er en økning av nedbør per år i området de siste 30 år.

Mest nedbør faller om sommeren og høsten, mens aktiviteten er lavere i vintermånedene. Middeltemperaturene antyder at nedbøren fra november til mars/april faller som snø.

Figur 5. Klimadata fra normalperioden 1961-1990, målestasjon 21680 Vest-Torpa (eKlima.no).

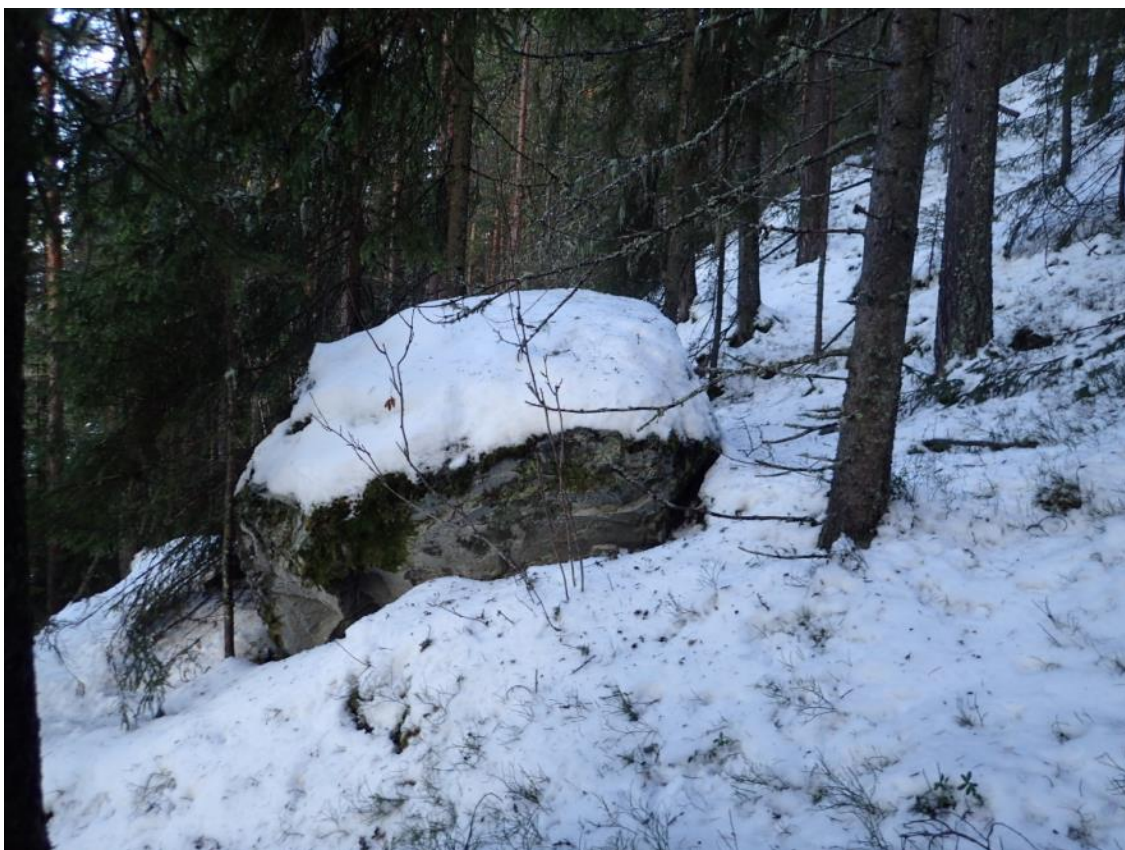
I underkant av disse brattkantene er det urmasser som kan beskrives som tilgrodd ur, dette viser at det tidligere har vært utfall av blokker. Det er ellers i terrenget også observert blokker hovedsakelig under 0,5m³, men det er også større blokker på flere kubikk. De største blokkene er kraftig tilvokst med lav og mose, og stammer trolig fra perioden like etter siste istid, hvor skrånningene var ustabile og uten vegetasjon. Se figur 6 og 7 for bilder av observerte blokker i terrenget.

Figur 6: Stein som ligger i terrenget. Bilde er tatt rett over krysset mellom Moskauglinna og Idrettsvegen. Vises i vedlegg 2.

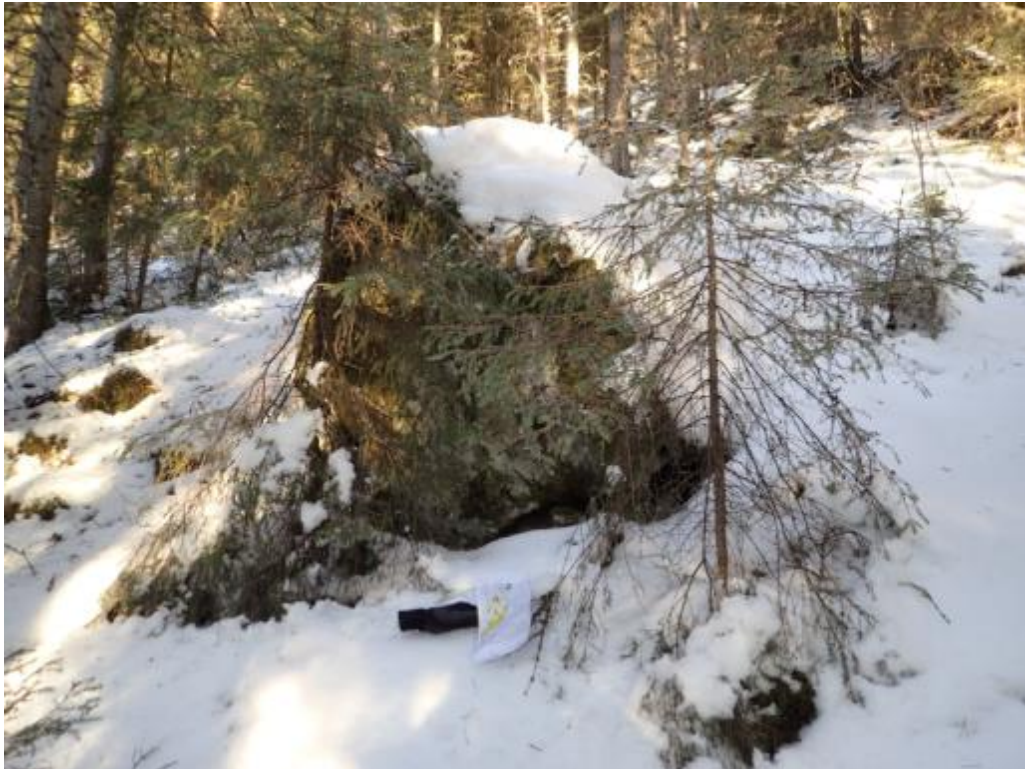
Figur 7: Stein som ligger i terrenget. Bilde er tatt over Braskerud gård. Viser i vedlegg 2.

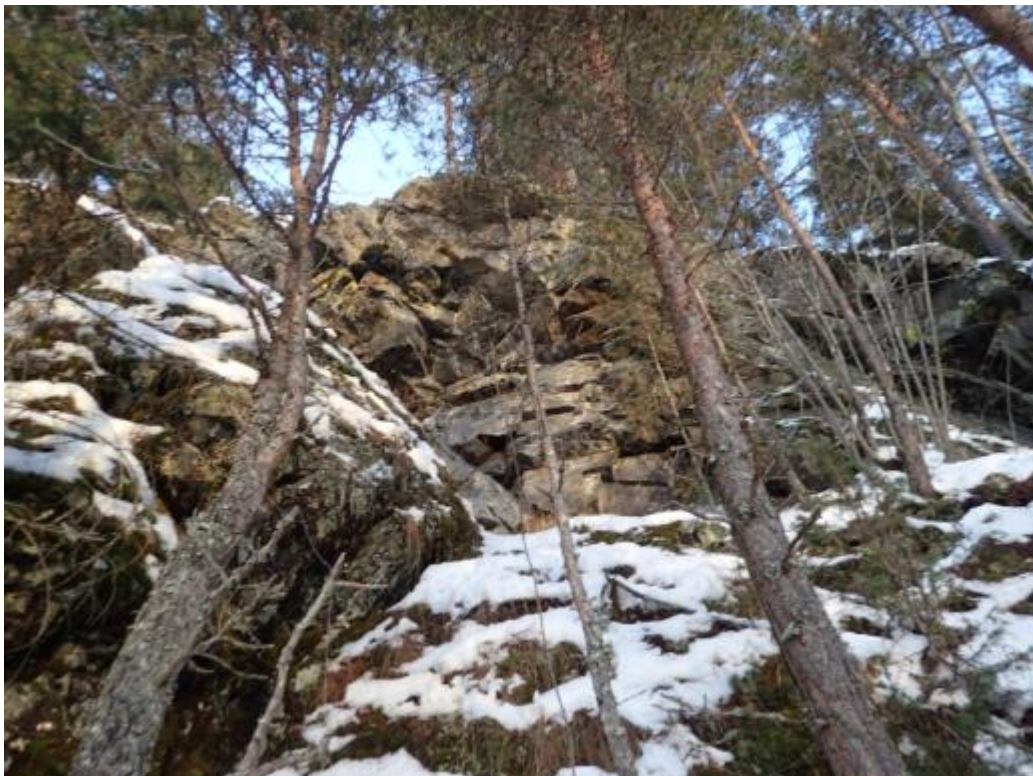
Bergmassen i brattkantene varierer og kan beskrives fra å være av relativ god kvalitet, massiv med stor sprekkeavstand til dårlig kvalitet, til tett oppsprukket. Figur 8 og 9x viser forskjellen fra god til dårlig bergmasse.

Figur 8: Oppsprukken bergmasse. Bilde tatt nordøst for Moskauglinna 40.

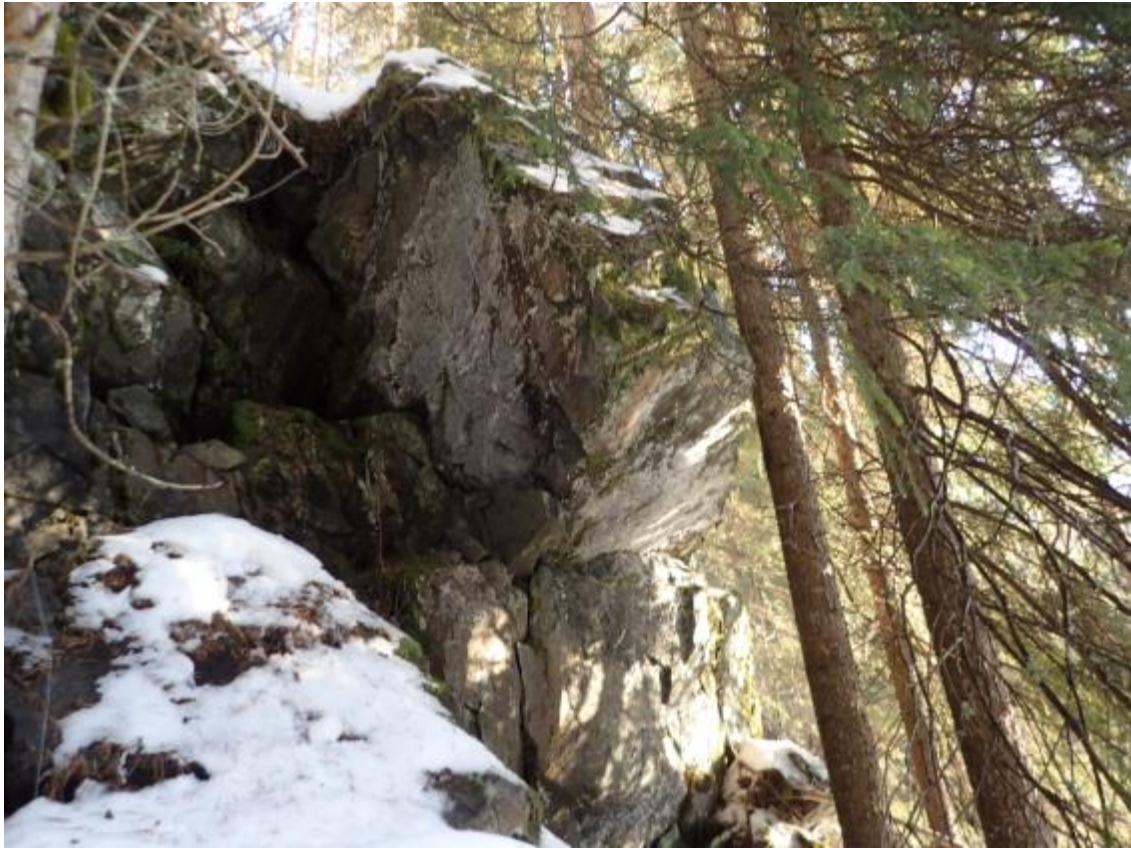
Det er fra partier med tett oppsprekking det er observert mest utfall fra, men det er også observert større avløste blokker i brattkantene. Se figur 10 og 11 for to store avløste blokker.

Figur 11: Avløst blokk med oppsprukket fot. Bilde er tatt ovenfor for Braskerud gård.

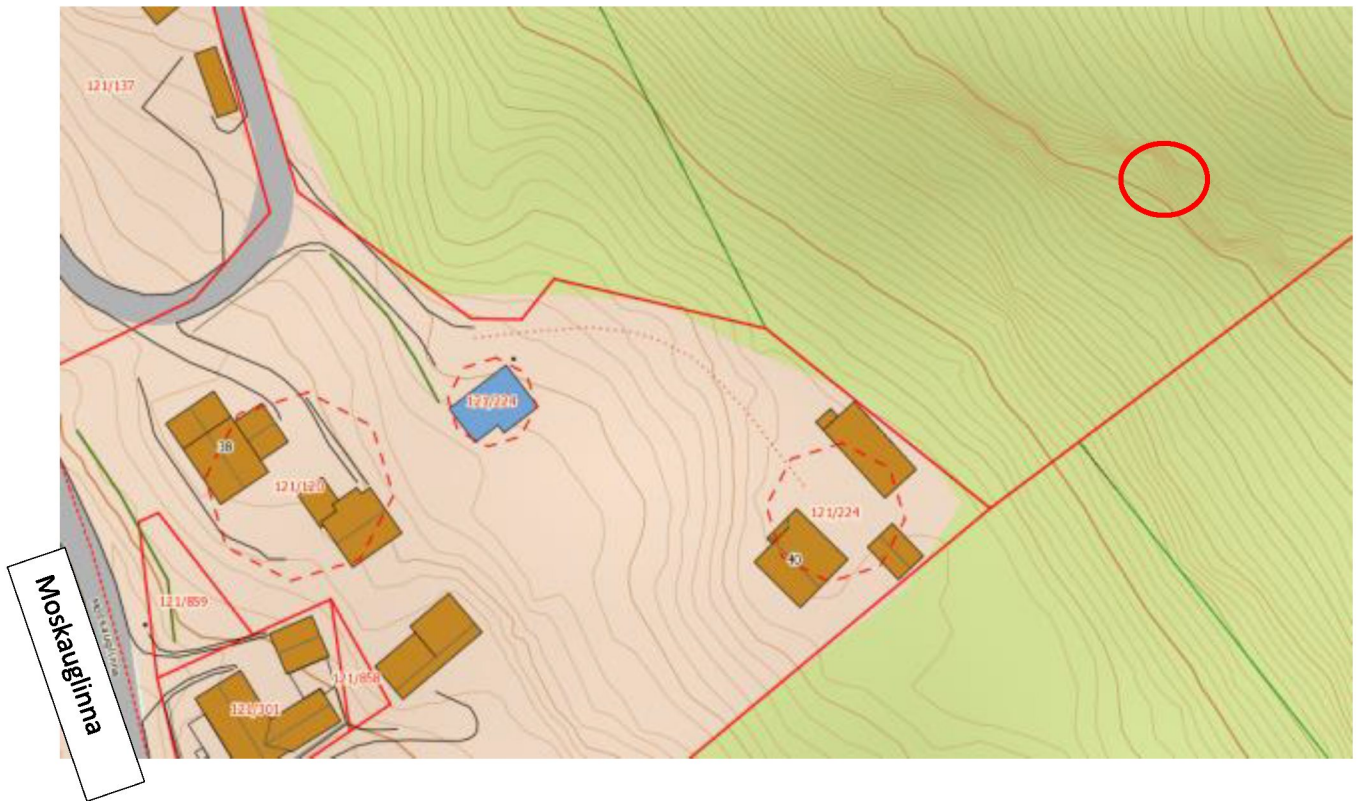
Fra den ene brattkanten over eiendom Moskauglinna 40 (gnr/bnr-121/224) hadde det nylig før befaringen 17.11.2016 gått et steinsprang. Her ble det observert flere avløste blokker som med tiden vil rase ut. Vedlegg 3 viser detaljer og kort vurdering som ble oversendt kommunen dagen etter befaringen.

Dronebilde: rødt, løsneområde og blått, utløp

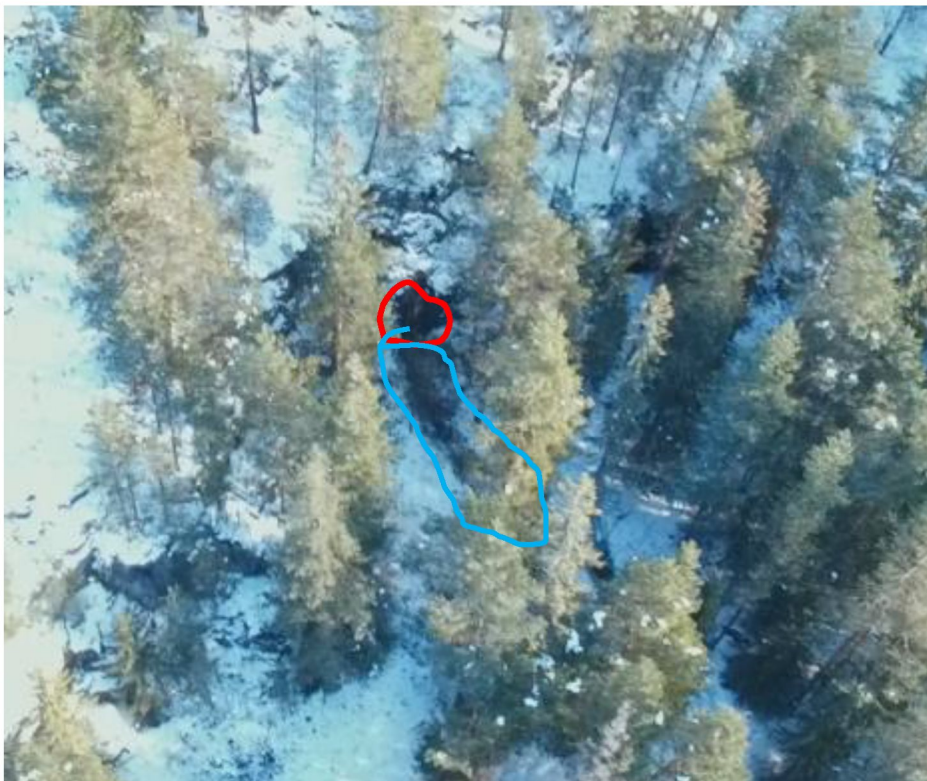
Utløpsområde: totalt 3 blokker med god størrelse og mange mindre.

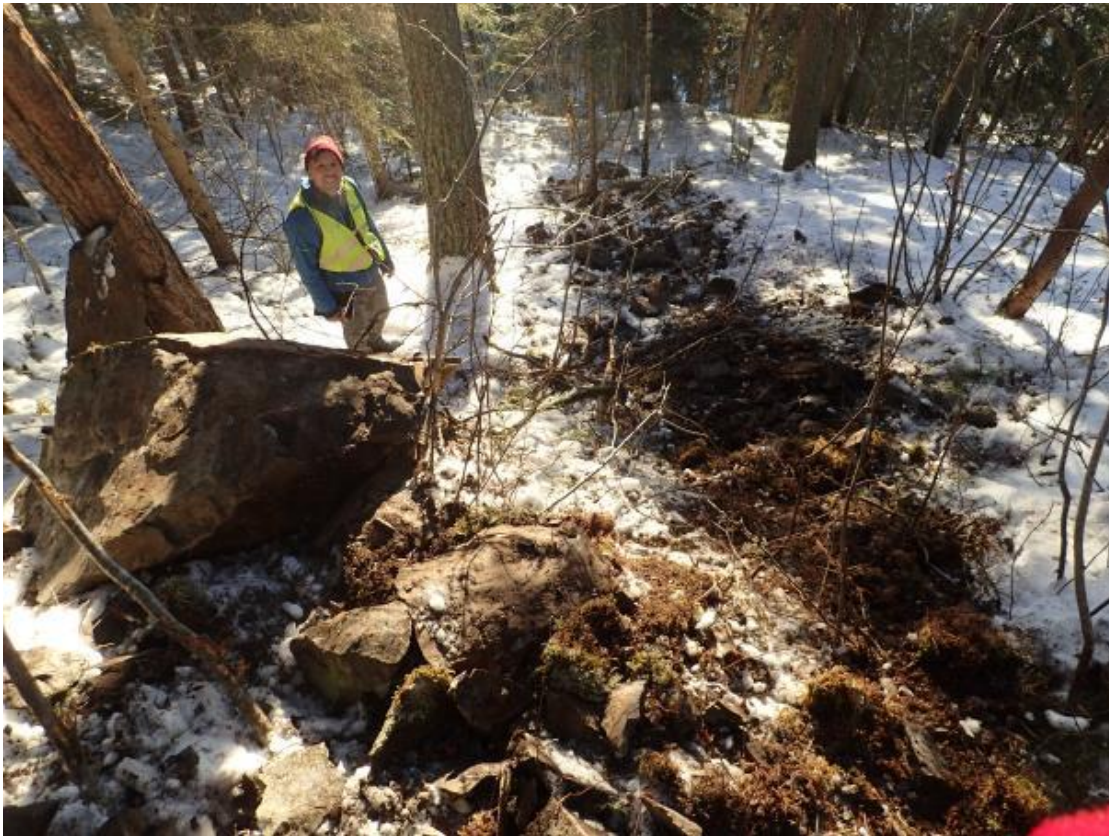
De fleste blokkene ble liggende rett i underkant.

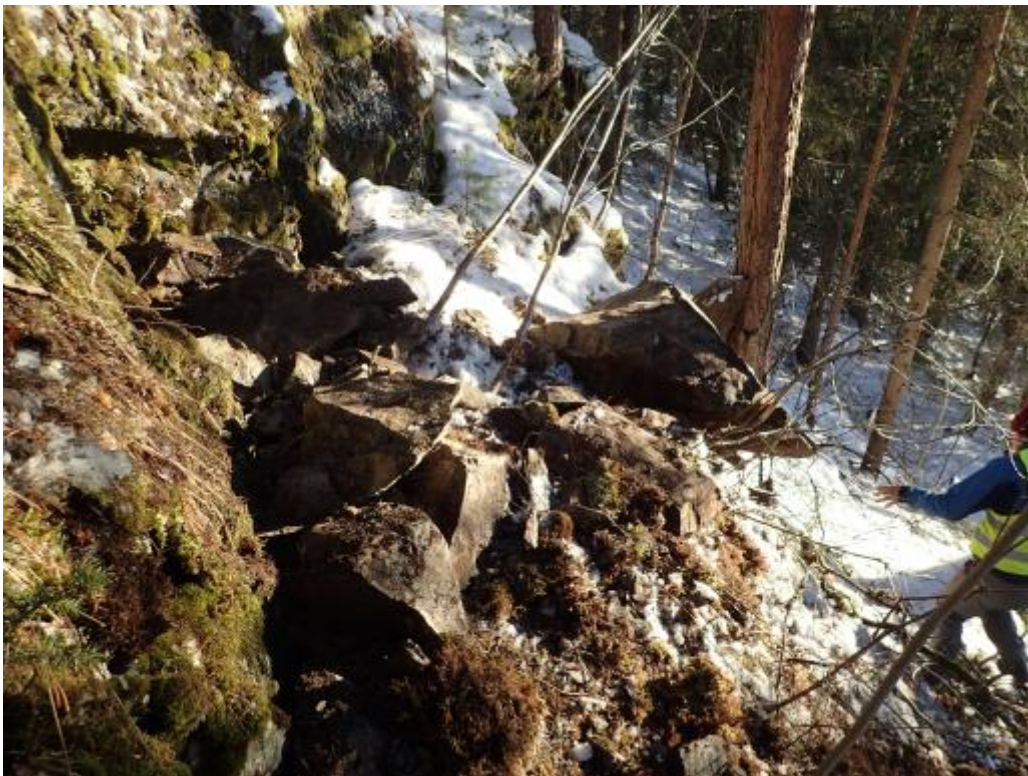
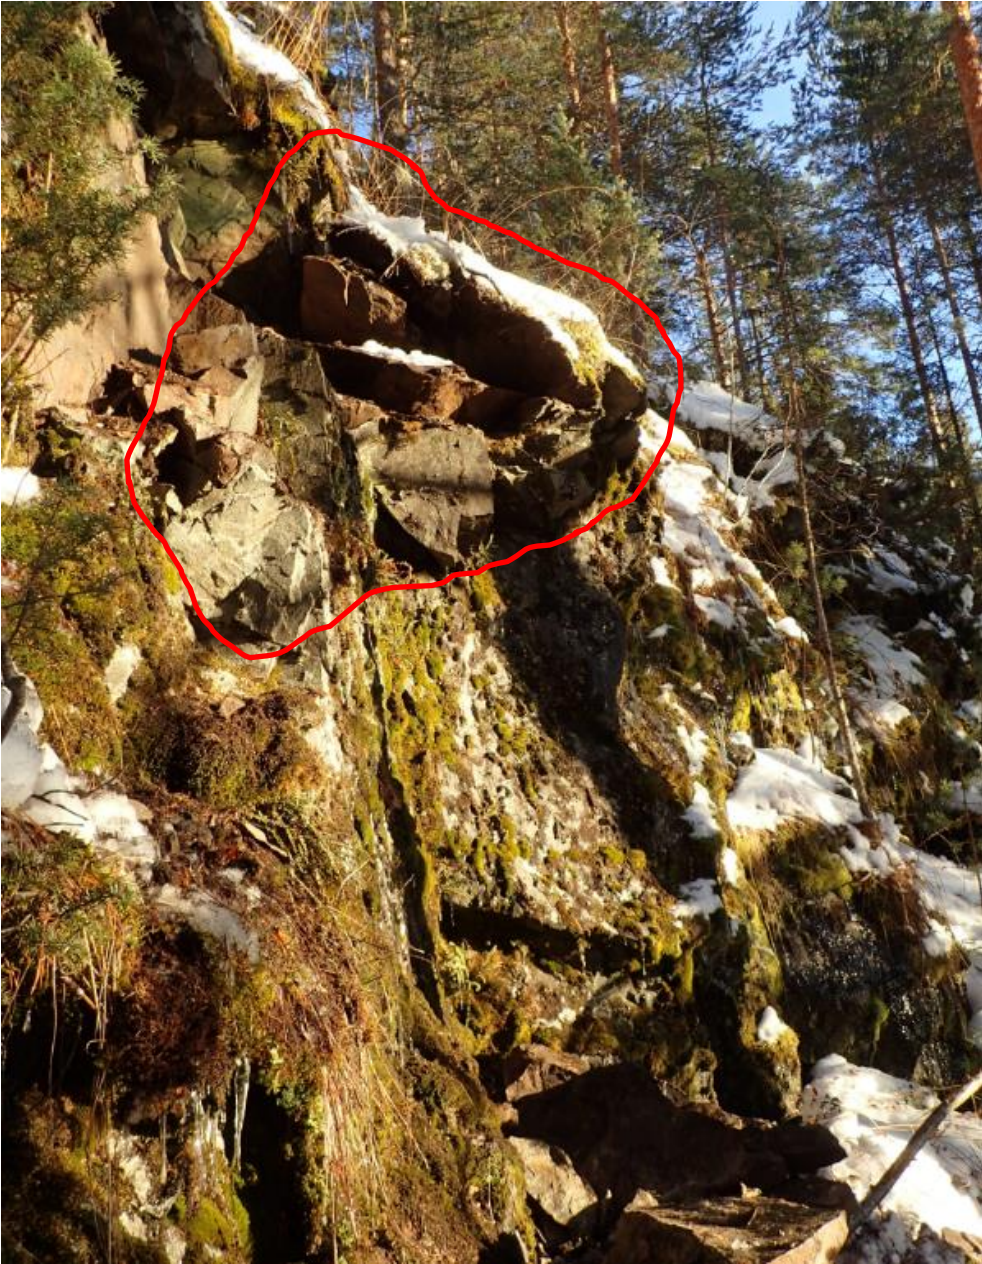
Mer utfall på kortsikt:

På lengre sikt, høyere opp så større potensiale til å nå helt ned til eiendommen, blått. Rødt, nylig utfall.
