Oppdragsgiver	Navn Sør-Aurdal kommune	Kontaktperson Bente Lindahl
Oppdrag	Nummer og navn 16136 Sør-Aurdal, Bagn - Faresoner for skred i bratt terreng	Oppdragsleder Andrea Taurisano
Dokument	Nummer 16136-01-2 Utført av Andrea Taurisano	Dato 2017-05-08 Kontrollert av Hans Georg Grue, Kalle Kronholm

Faresonekartlegging skred i bratt terreng

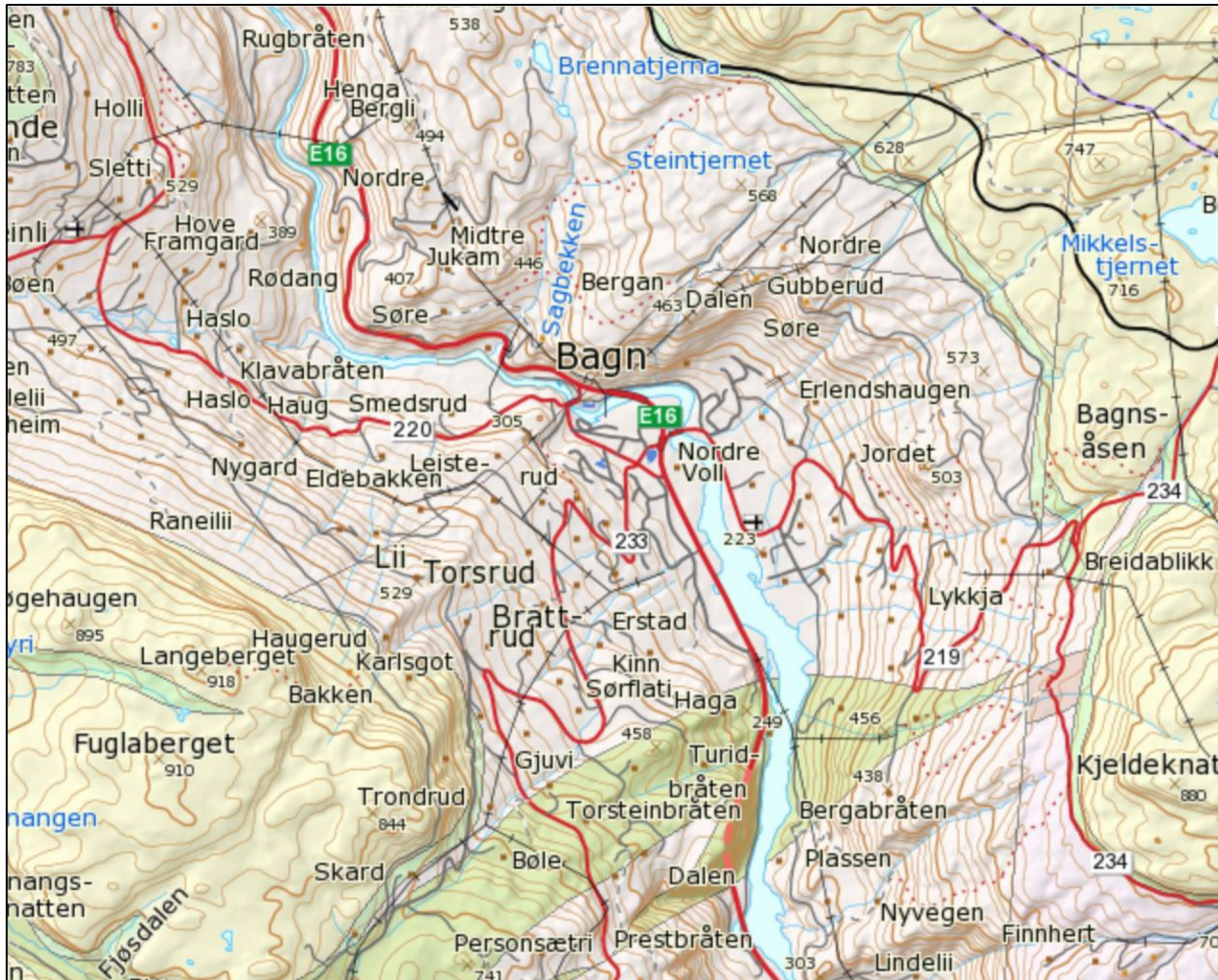
Berggrunnskartet (NGU, 2016a) viser at fjellsidene i og rundt Bagn består av øyegneis med grårosa øyne av kalifeltspat (Figur 5).

Figur 5: Utsnitt fra berggrunnskart M 1: 50 000, fra www.ngu.no. Den lyserosa fargen i og rundt Bagn er øyegneis.

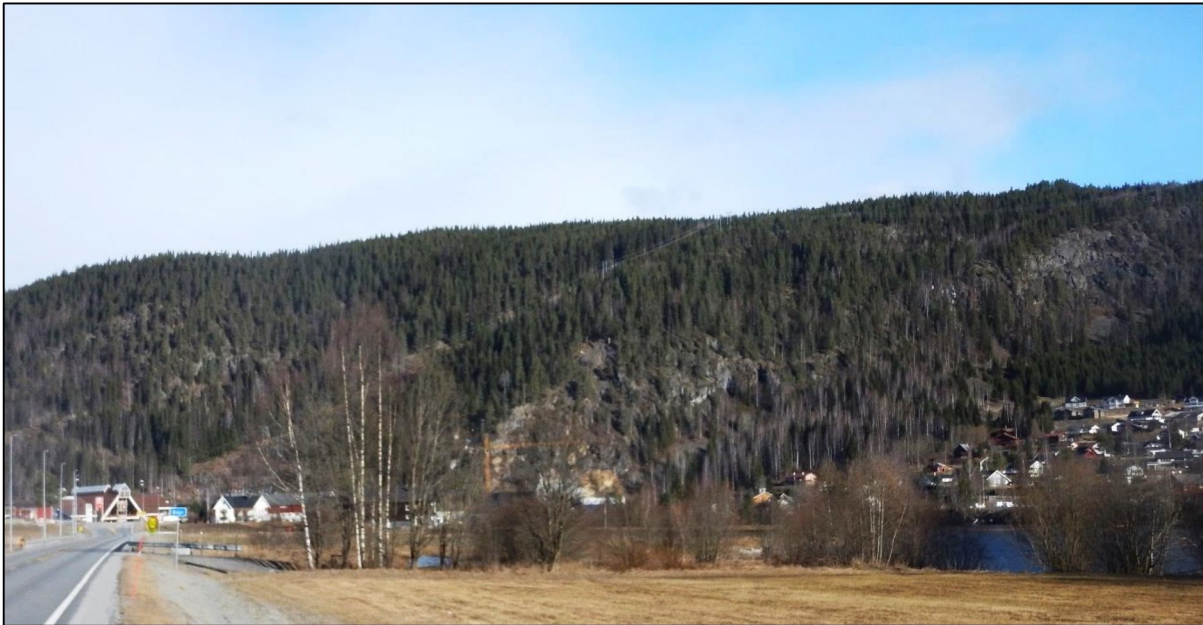
Figur 11: Nordre del av delområdet øst for Begna, karakterisert av fjellskrenter fra E16 (venstre i bildet) til Spangrud boligfeltet (høyre i bildet).

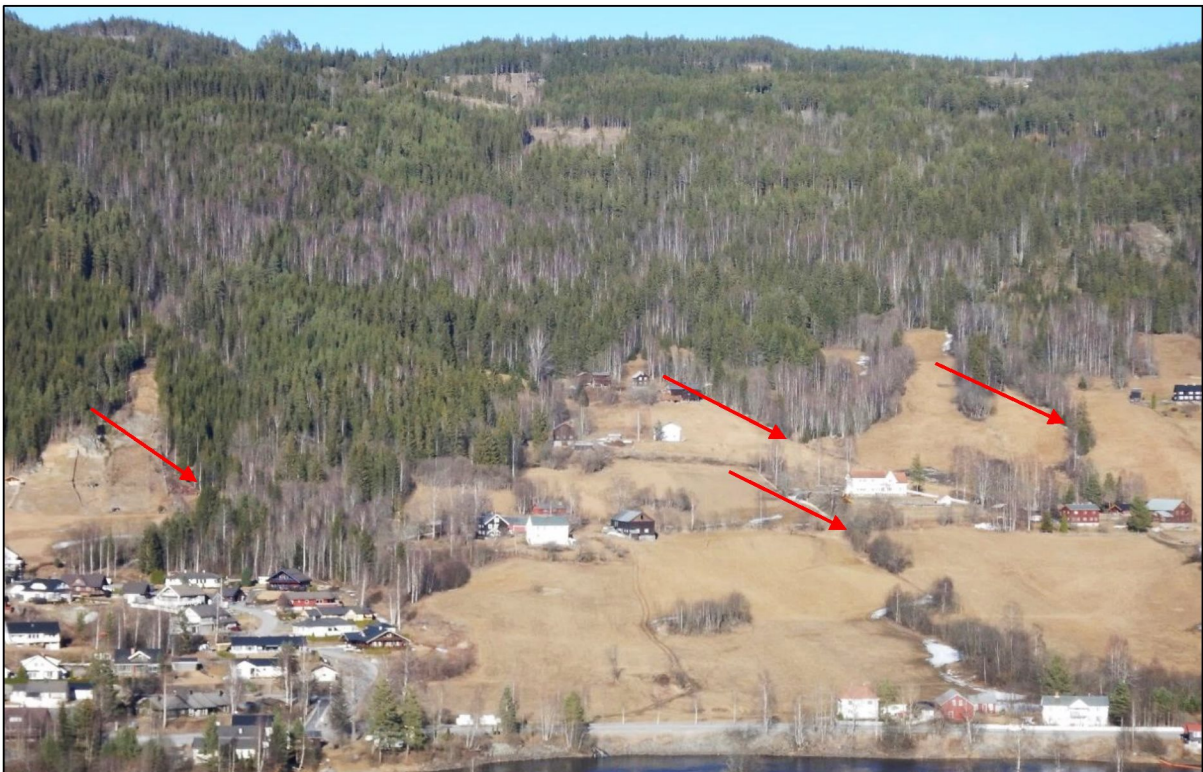
Figur 12: En del av delområdet øst for Begna, karakterisert av slakere fjellsider med løsmasser og nedskjærte bekker (røde piler).

Bekkene lenger sør i delområdet er større og mindre berørt av menneskelig inngrep. Disse bekkene har også større nedslagsfelt og drenerer kupert fjellområder lenger øst. Bekkene har skjært seg flere meter ned i morenemassene. Nedskjæringen avtar vesentlig der bekkene kommer ut i slakere terreng, dvs. like ved eller ovenfor bebyggelsen (røde piler i Figur 12).

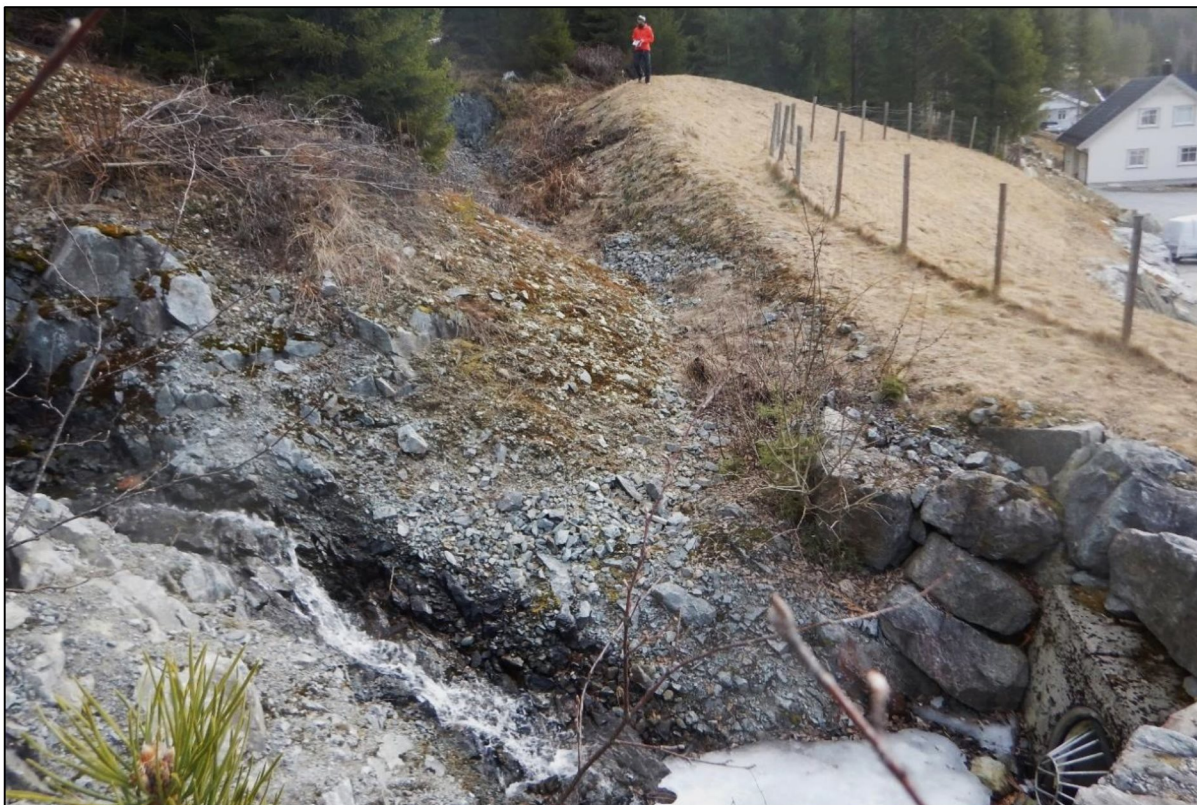
oppført i forbindelse med etablering av boligfeltet (Figur 14). Vannet ledes deretter i en kulvert under boligfeltet og videre nedover mot elva. Kulverten er utstyrt med inntaksrist. Terrengarbeidene ved og ovenfor kulverten ser ut å være gjennomført slik anbefalt av geoteknisk rapport da boligfeltet ble etablert (NGI, 2001).

Figur 14: Den lille vollen bygd i overkant av Spangrud boligfelt, for å lede vann inn i kulverten med inntak i bildets nedre høyre hjørne.

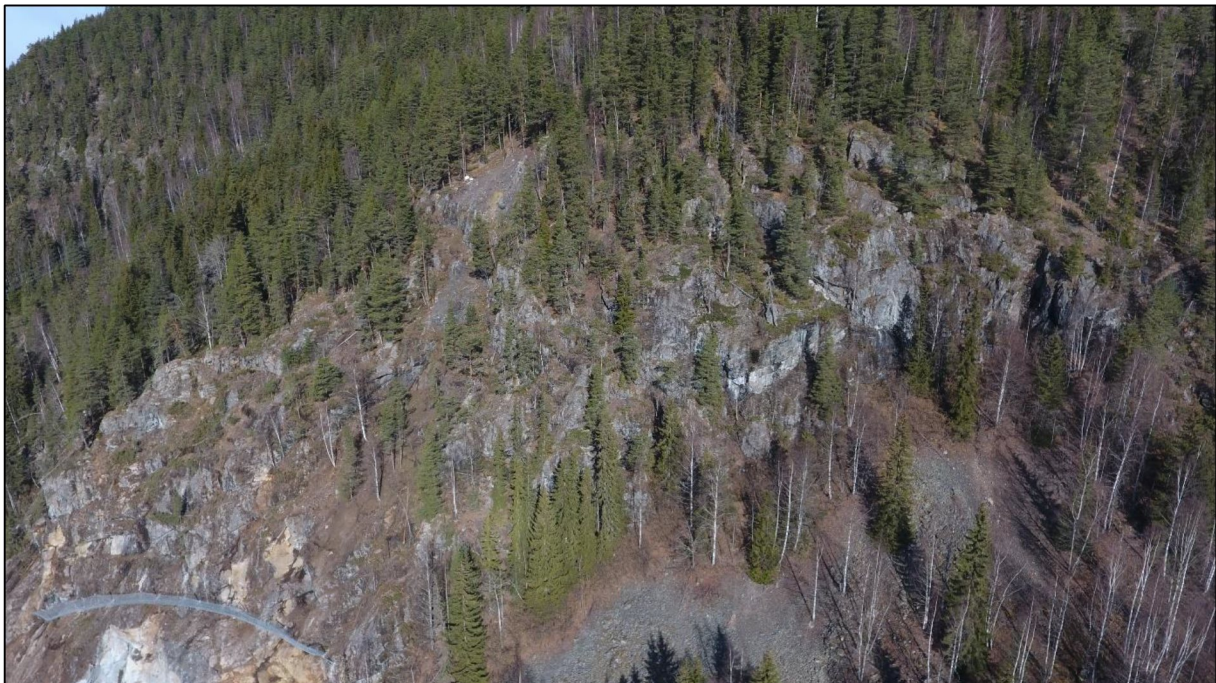
Figur 16: Dronebilde av fjellskrenten mellom den nye veitunellen og Spangrud. Nede til venstre ser man noen av sikringstiltakene iverksatt i forbindelse med veianlegget.

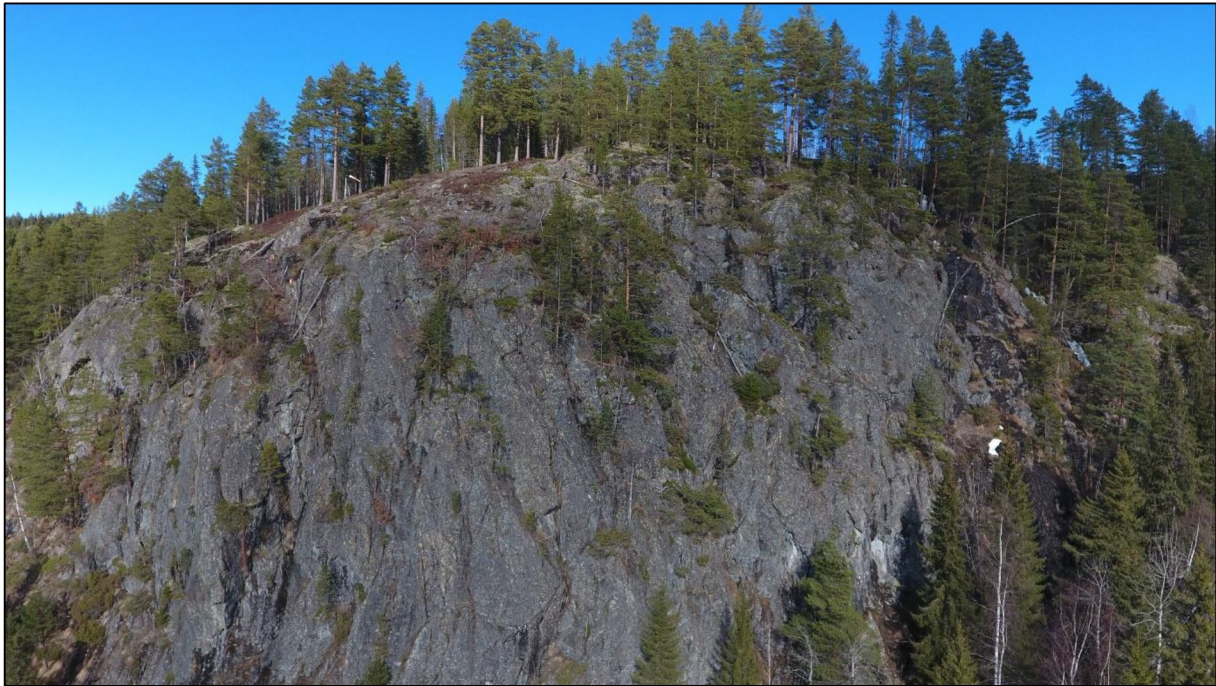
Figur 17: Dronebilde av fjellskrenten ovenfor Jordet.

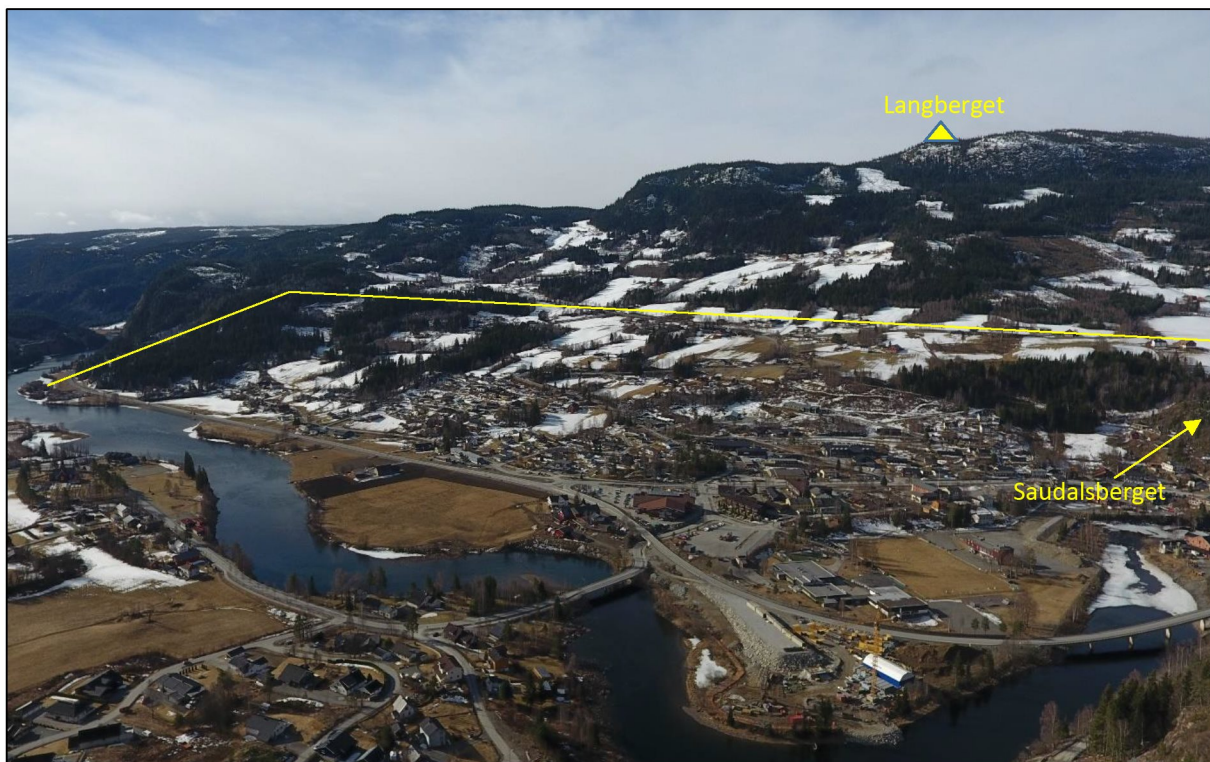
Dette delområdet (Figur 18) er karakterisert av en lang og relativt slak løsmasseskråning med helning godt under 25° (Figur 13 og Kartbilag 1). Den slake skråningen er avbrutt av noen 30 – 60 m høye partier som er brattere enn 30°, for det meste mellom kote 270 og 350. Fra områdets øvre grense fortsetter terrenget å stige slakt opp til ca. 500 – 600 m høyde, for så å bli brattere enn 30° topp til toppen av Langberget (918 moh.). Denne ligger 1,5 km vest for den øvre grensen av kartleggingsområdet.

Figur 18: Dronebilde som viser mesteparten av delområdet vest for Begna, sett fra nordøst. Avgrensningen av området gitt av de gule linjene, er bare en grov indikasjon.

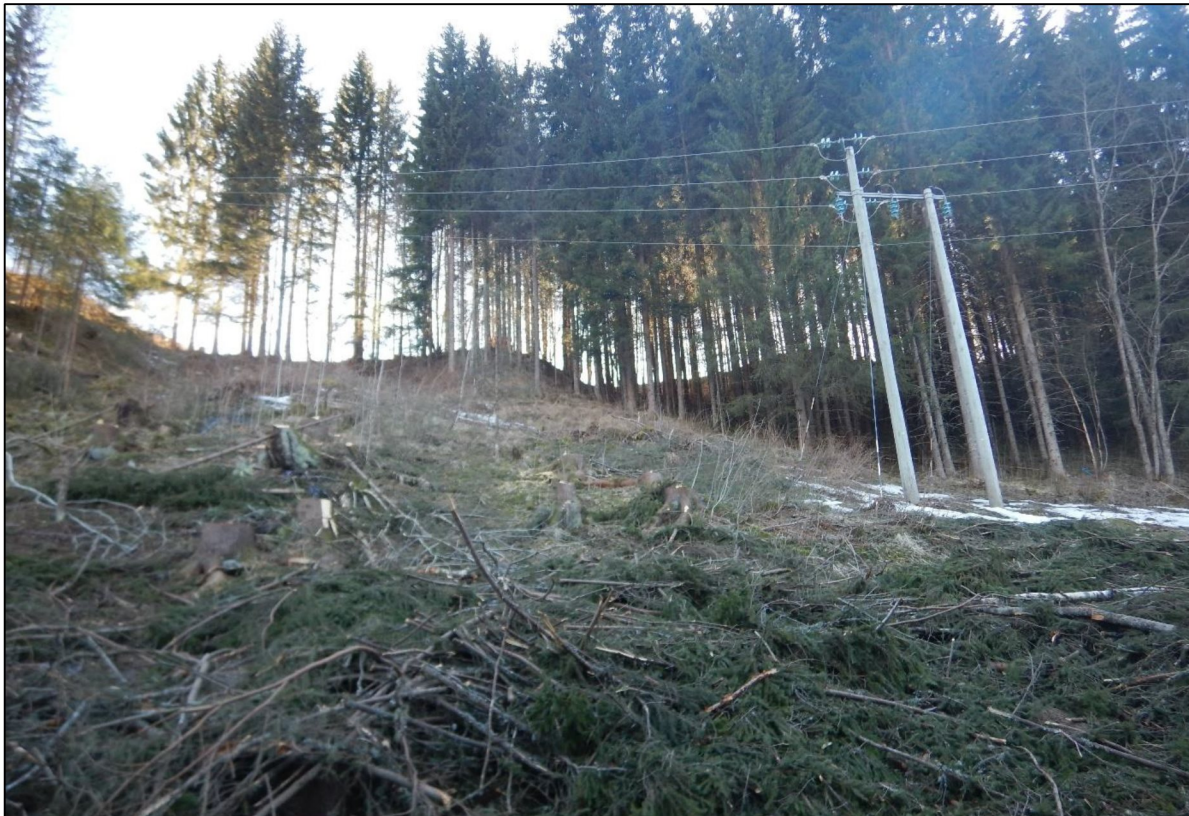
En stor del av dette delområdet bærer tegn etter tidligere utglidninger og ravinering i løsmasseskråningene (Kartbilag 2). Utglidningene ligger tett i tett i de bratte løsmasseskrentene nord i området, dvs. ovenfor gården Smedsrud og nedenfor Leistrudgardatn (Figur 19). To av de sårene i terrenget kan trolig knyttes til to av de tre jordskredhendelsene registrert i den nasjonale skreddatabasen. Det ene jordskredet gikk rundt 1860, med utløp ned på Smedsrujordet. Det andre gikk ved Leistrud i 1951, med utløp mot det som i våre dager er sentrumsbebyggelsen. Fra kommunen har vi fått informasjon om en skredhendelse som trolig gikk i 2011. Et løsmasseskred gikk langs bekken ved Hegedokki, overfor Gamle Vestbygdvegen. Gamle Vestbygdvegen ble tatt av skredet, og det gikk like ved huset på Hegedokke. Det var masser som også gikk over Vestbygdvegen som måtte ryddes bort.

Figur 19: Gamle utglidninger i morenemasser nedenfor Leidstrudgardatn, som vises som forsinkingene i terrenget.

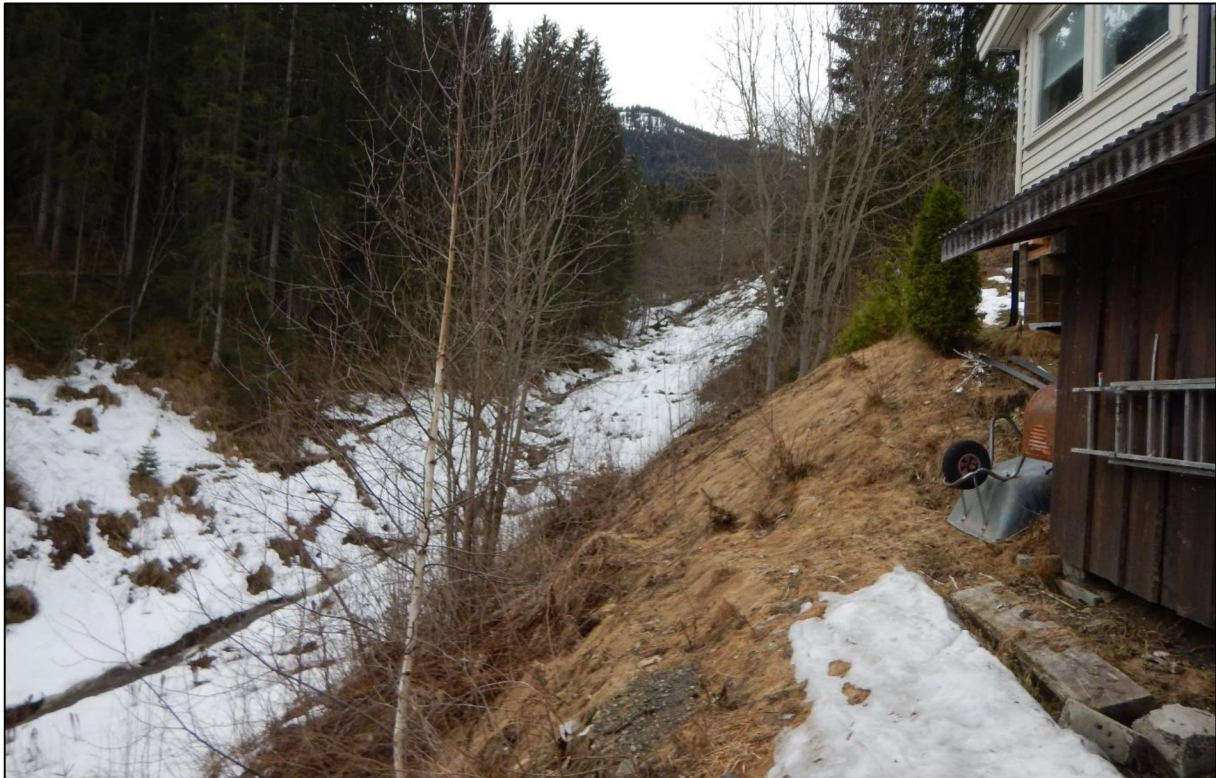
Litt lenger øst, der skråningene blir slakere, er det færre utglidninger, men kraftig ravinering. Ravinene er mange steder 5 - 10 m dype og har bratte kanter med tegn på dårlig overflatestabilitet og tendens til utglidninger (Figur 20). Det er bebyggelse, inkl. relativt nye hus, nær kanten av et par av disse ravinene. Ved minst et hus (Sørvollbakkin 45), som er bygd helt på kanten av en ravine, er det deformasjoner i bakken og bygget som tydelig viser at byggegrunnen ikke er stabil, men i sakte bevegelse mot ravinen grunnet dårlig stabilitet av de bratte løsmassene og trolig erosjon i foten. Ved Sørvollbakkin 4 har det tidligere vært problemer med overvann.

Figur 20: Ravinen ved Sørvollbakkin 45, der deformasjoner tilsier en ustabil ravinekant.

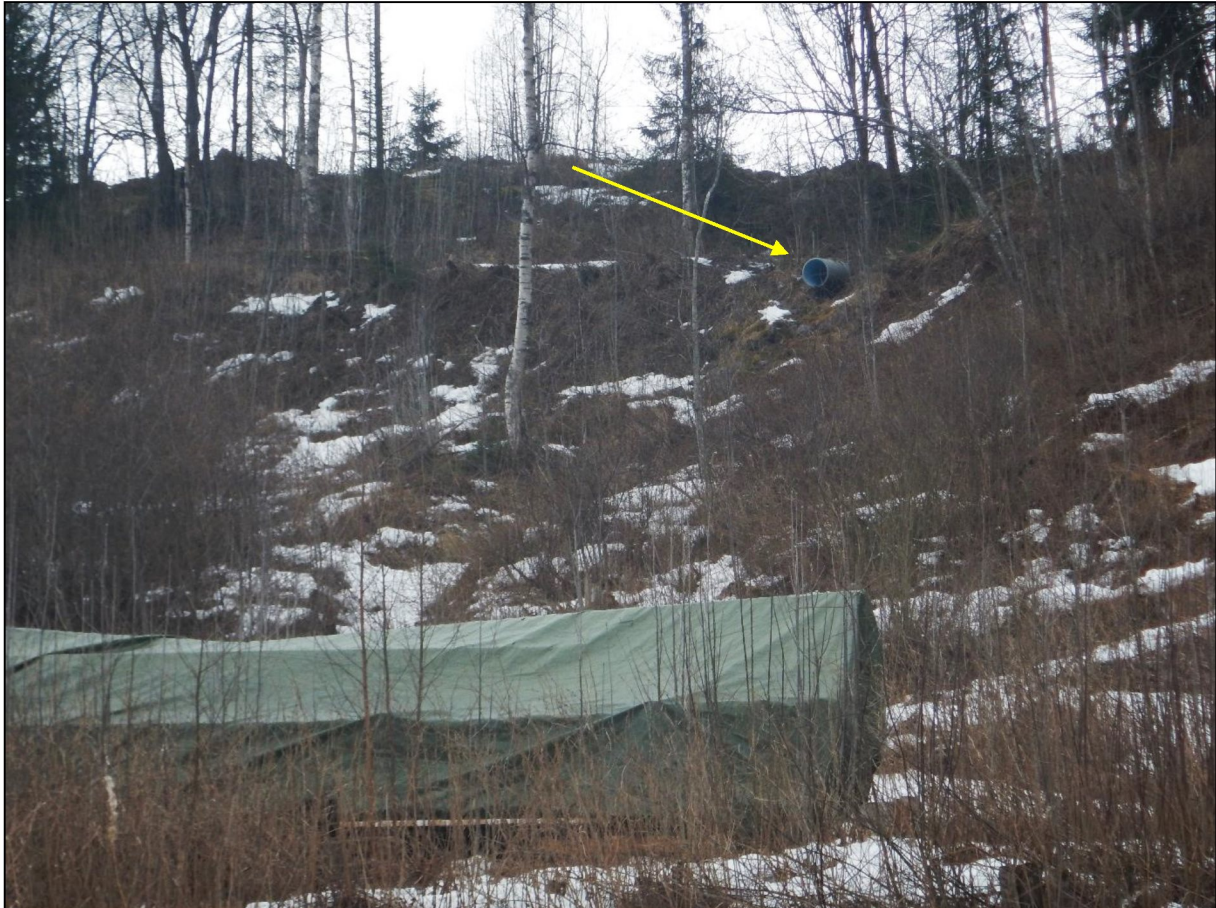
Like ved Leistrudbakkin har vi imidlertid registrert en kulvert som munner ut i en løsmasseskråning brattere enn 30°, ovenfor Vollskogveien. Den aktuelle skrånningen viser

antydning til en gammel utglidning, muligens den tredje jordskredhendelsen registrert i skredbasen, også av 1951 (Kartbilag 2). Det er ikke erosjonssikring nedenfor kulverten.

Figur 21: Kulvert som munner ut i bratt løsmasseskråning ovenfor Vollskogveien (gul pil).

Det er registrert noen lokale situasjoner (en liten utglidning som har tettet en kulvert, en kulvert som slipper ut vann i en sårbar skråning, osv.) som bør utbedres for å unngå skader på eksisterende bebyggelse.

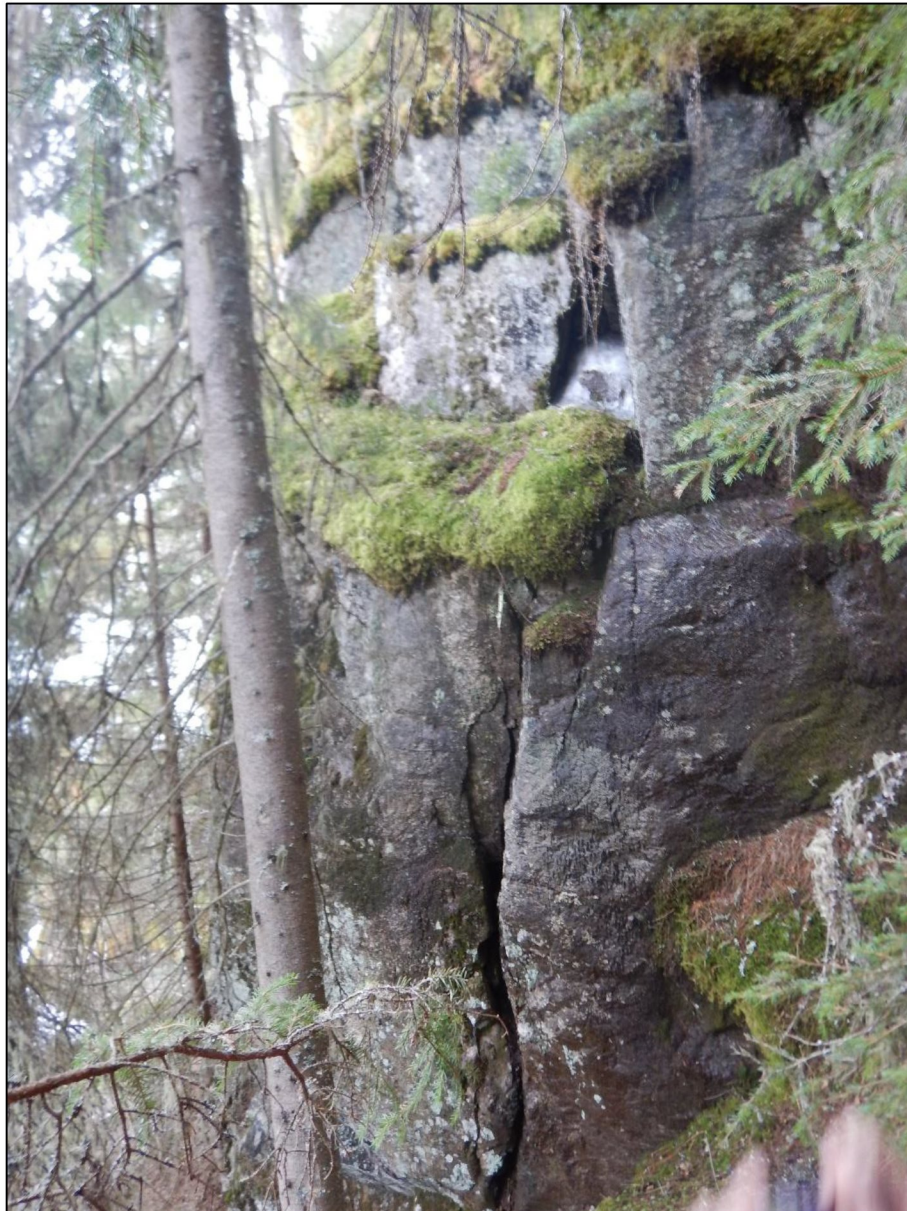
Steinsprang er etter vår samlede vurdering dimensjonerende skredtype i områdene nedenfor skrentene, med faresonene som er vist i kartbilag 6.

Figur 23: En av fjellskrentene i skogen sør i delområdet, med til dels store avløste blokker.
