Vik kommune

Skredfarevurdering reguleringsplan Hesjesletta

Dato: 2015-06-22

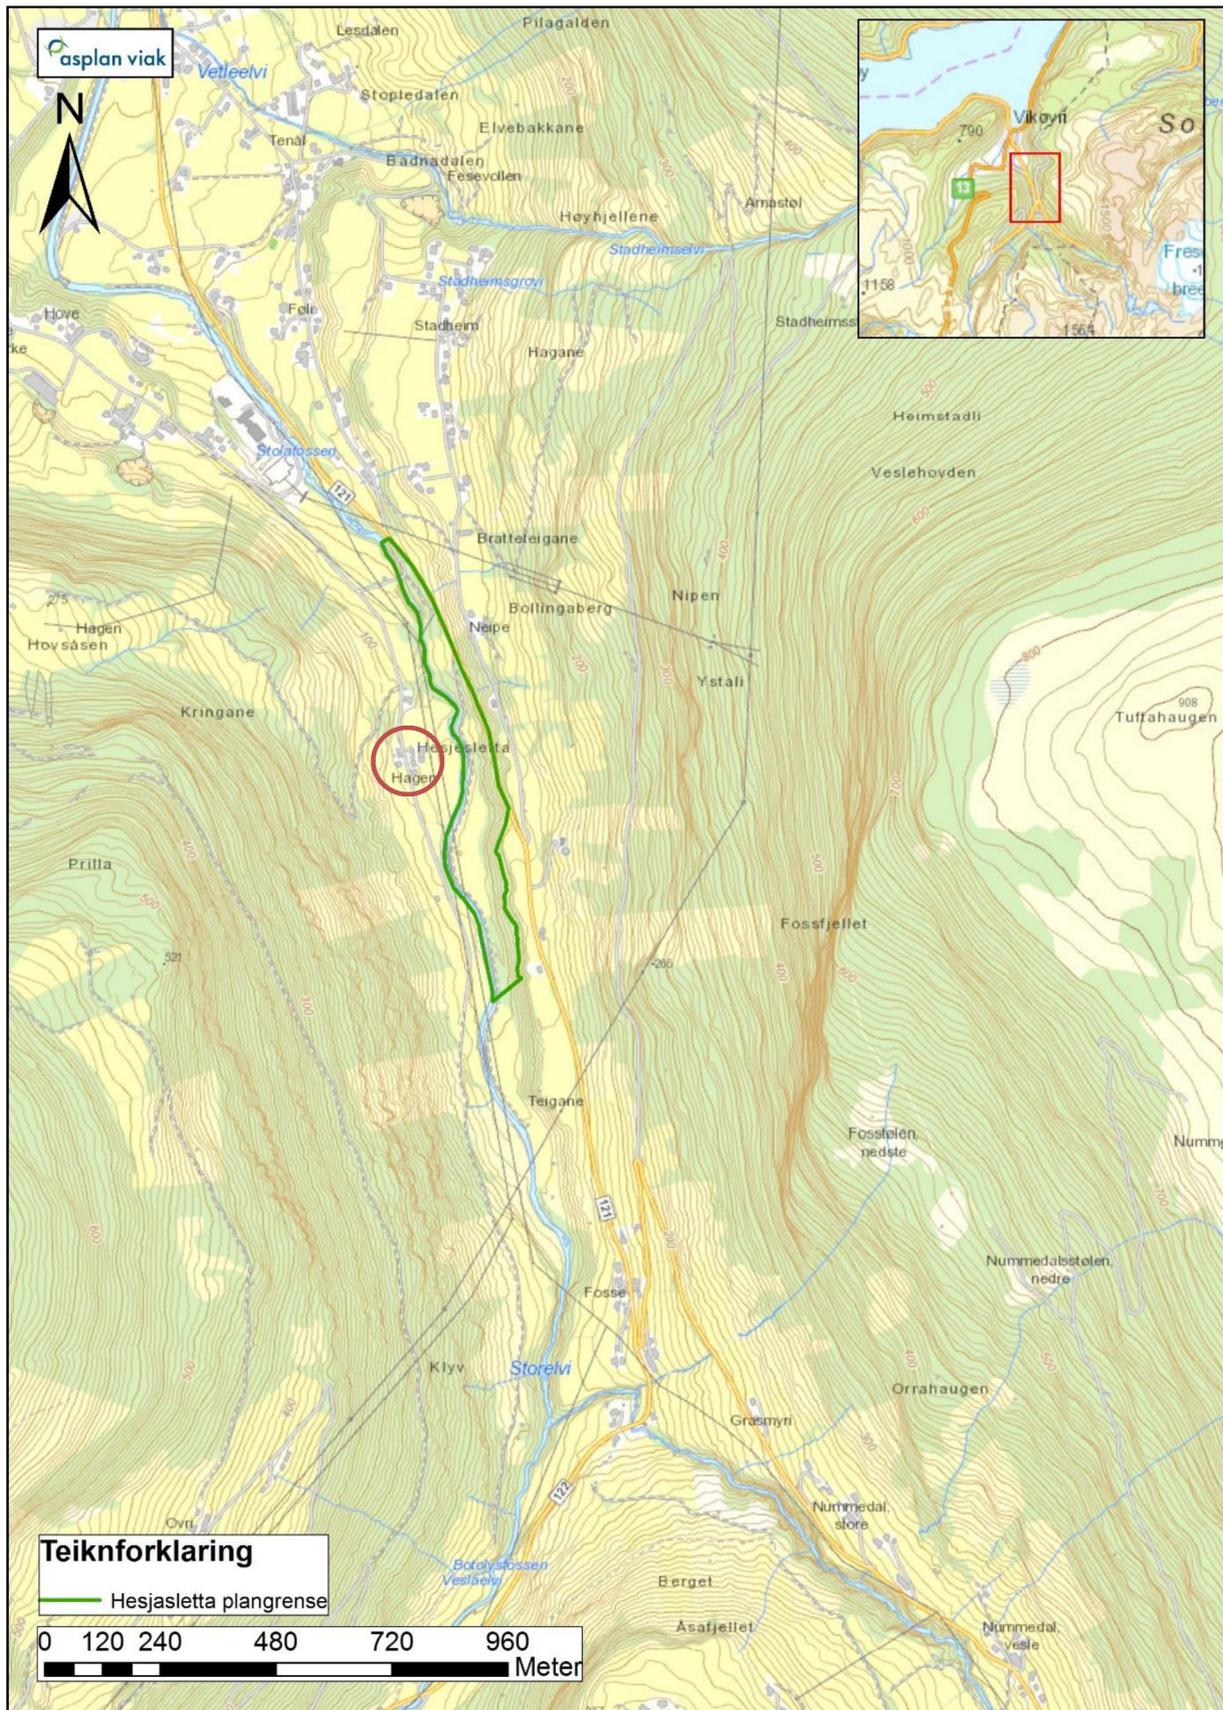
Figur 1. Planområdet Hesjesletta merka med grøn avgrensing. Garden Hagen er vist med raud ring.

Planområdet Hesjesletta ligg langs austsida av Storelvi på veg inn mot dei to sidedalane Seljedalen og Ovrisdalen (Figur 1). Det er to større fjellsider, ei austvendt og ei vestvendt, over planområdet.

Over garden Hagen, som ligg på vestsida av Storelvi for planområdet (garden Hagen markert med raud ring på Figur 1), gjekk det eit steinsprang i august 2007. Dette er fortsatt svært synleg i terrenget (Fig. 9).

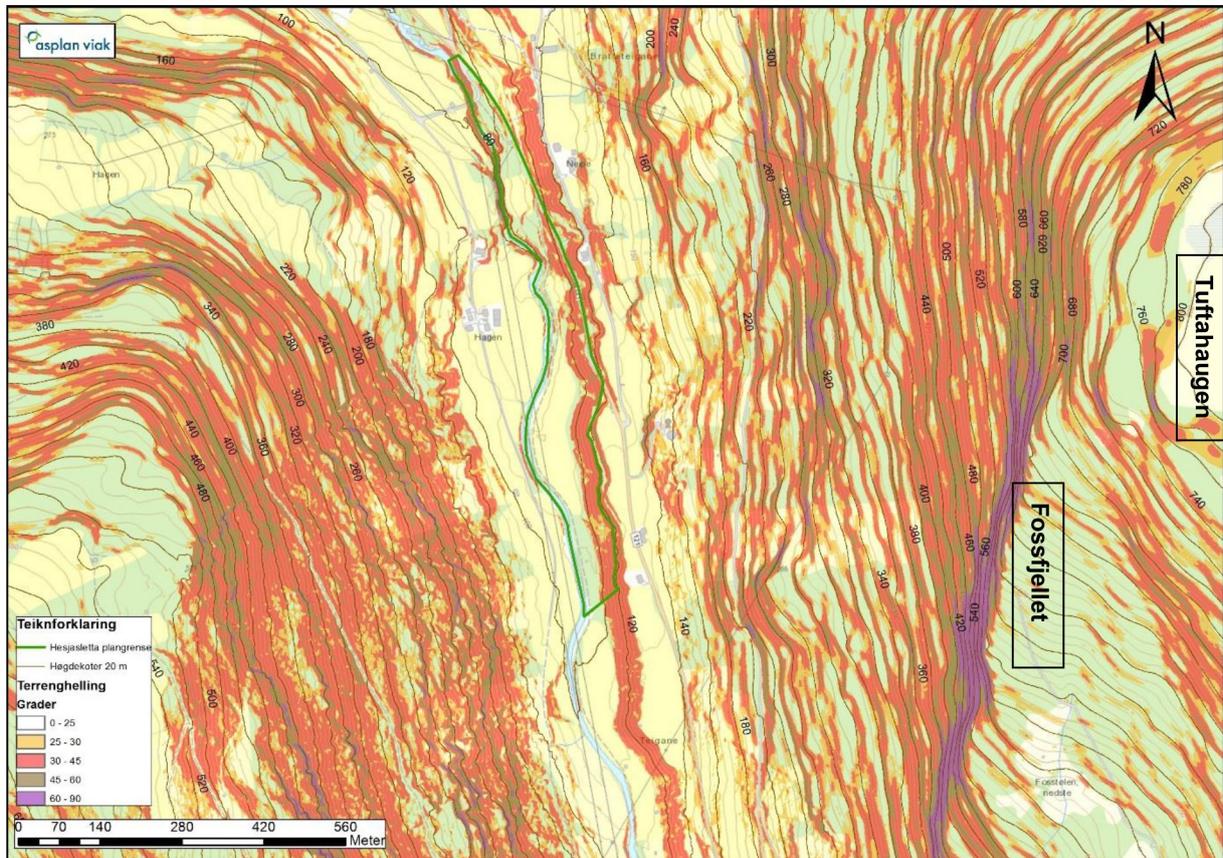
Figur 2. Hellingskart for terrenget over planområdet.

Frå Storelvi og inn i planområdet er det slakt hellande landbruksareal opp til omtrent kote 95-100 (Figur 2). Ein bratt lausmasseskråning med varierende høgde ligg inne i planområdet i den sørlege delen, og like over

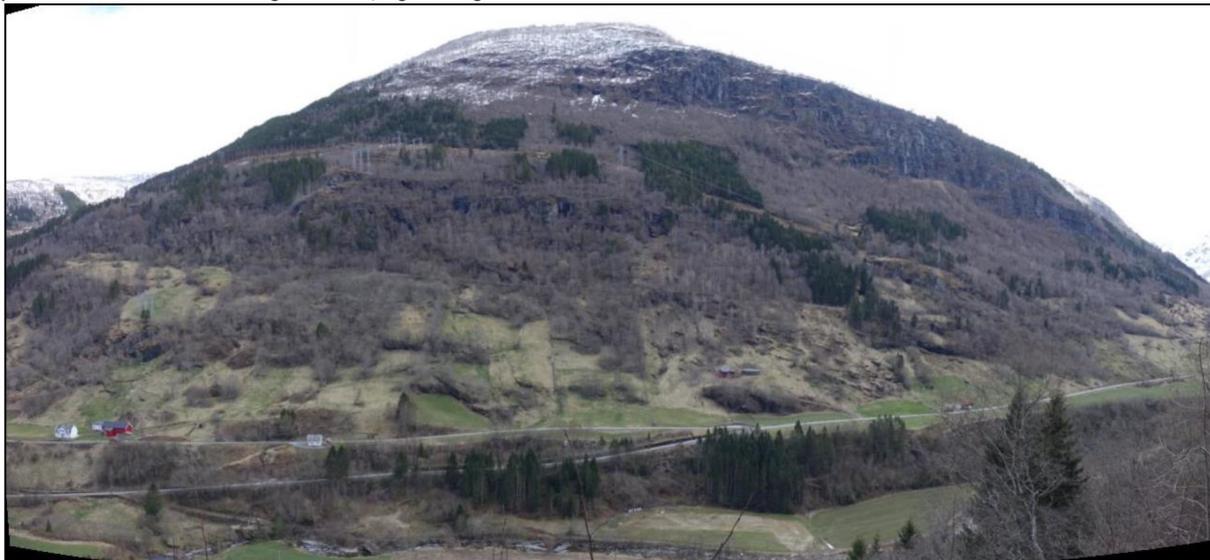
Figur 3). Lausmasseskråninga er mellom 30-40 høgdemeter, og går over i eit nytt parti med slakt hellande landbruksareal ved omtrent kote 120-125.

planområdet i den nordlege delen (Figur 2 og

*Den vestvendte fjellsida over planområdet stig gradvis opp mot Tuftahaugen (908 moh), frå kote 130-140 (Figur 1 og Figur 2). Hellinga i fjellsida over planområdet er forholdsvis slak opp til omtrent kote 220. Mellom kote 220- 340 er det fleire mindre lokale brattskrentar med helling over 60°. Over brattskrentane vert fjellsida igjen litt slakare, før det, ved omtrent kote 400, blir brattare opp til terrenget legg seg relativt slakt inn mot Tuftahaugen. Fossfjellet er lokalamnet på eit høgt brattparti (60-90°) øvst i fjellsida (Figur 1, Figur 2 og*

Figur 3), som ligg over den sørlege delen av planområdet.

Figur 3). Det er vegetasjon i fjellsida heilt opp til Tuftahaugen, og brattkanten på Fossfjellet. Vegetasjonen i den austvendte fjellsida er også blandingsskog, med enkelte tettare granfelt, og generelt tett skog. I den austvendte fjellsida går også vegetasjonsdekket heilt opp til øvst i fjellsida (Figur 4).

Figur 3.

Figur 3), og terreghellingskartet viser og dette. Vi har registrert blokker som vi vurderer er steinsprangblokker frå dette utløysingsområdet, registreringspunkt 045 og 046 (Figur 14).

Figur 3 og Figur 14). Vi har registrert steinsprangblokker vi trur kan komme frå utløysingsområde F, og markert dette på Figur 14. 026 og 027 er større blokker, mellom 4-6 m<sup>3</sup>. Det ligg også fleire blokker i tilknytning til desse, men vi vurderer at dei kan komme frå ein liten lokal brattkant. Steinsprangblokk registrert som 023, vurderer vi kjem frå utløysingsområde F, og blokka er mellom 2-3 m<sup>3</sup>.

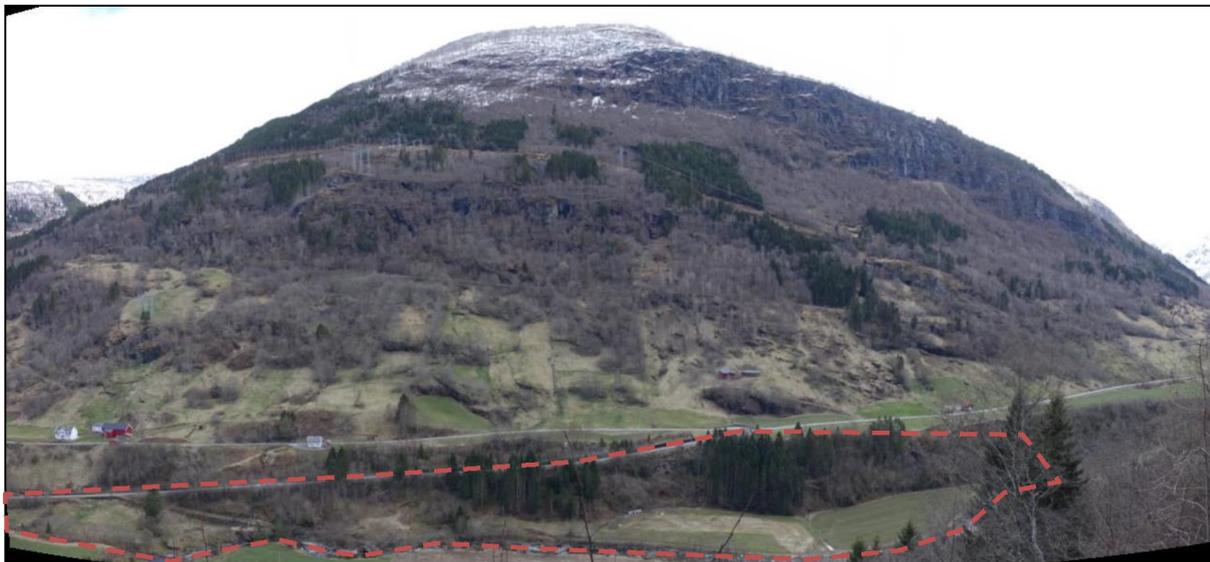
Figur 3. Oversikt over planområdet og den vestvendte fjellsida over. Omtrentleg planavgrensing er stipla inn.

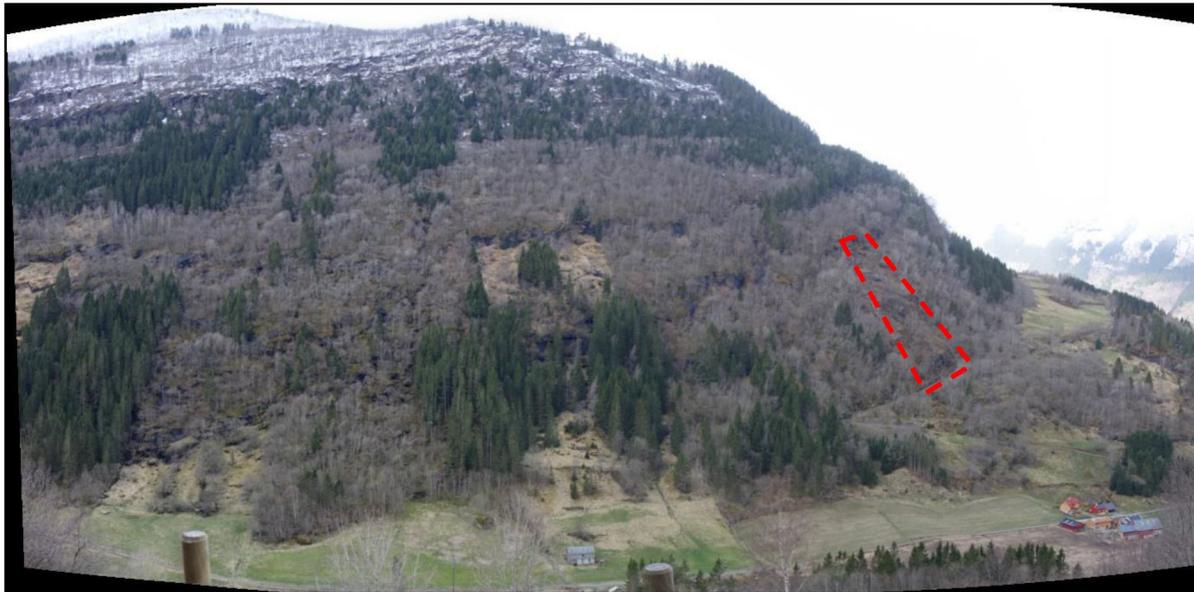
Figur 4. Den austvendte fjellsida på andre sida av Storelvi for planområdet. Steinspranghendinga frå 08.2007 over garden Hagen er omtrentleg markert med raudt stipla polygon.

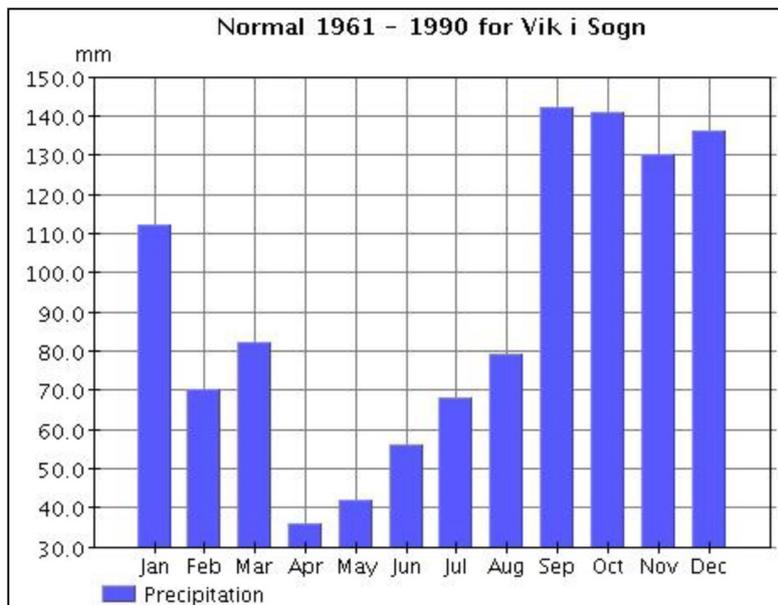
Figur 5. Månadsnormalar for nedbør ved stasjon 53070 Vik i Sogn III for normalperioden 1961-1990. Data og figur er henta frå eklime.met.no.

Det er eit vått klima i området, årsnedbøren ligg på 1094 mm for stasjon 53070 og 1064 mm for stasjon 53101. Det meste av nedbøren kjem frå september til desember (Figur 5 og Figur 6).

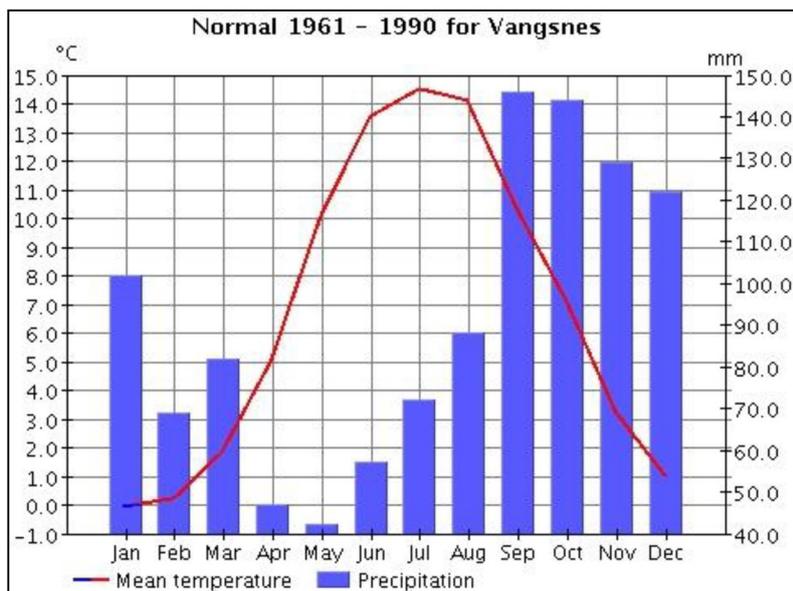
Figur 6. Månadsnormalar for nedbør ved stasjon 53101 Vangsnes for normalperioden 1961-1990. Data og figur er henta frå eklime.met.no.

Normaltemperaturen ved klimastasjonen på Vangsnes er ned mot, og så vidt under 0°, i første del av januar (Figur 6). Vi vurderer at temperaturen generelt er noko lågare i planområdet.

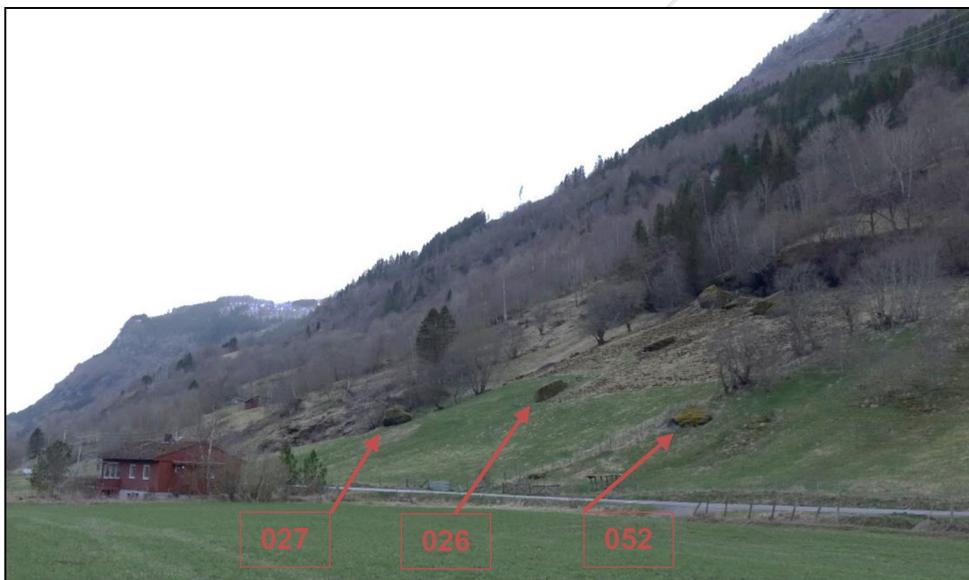
Figur 7. Steinsprangblokker nummerert etter Figur 14.

Under synfaring gjorde vi fleire registreringar av blokker vi vurderer til å vere steinsprangblokker (Fig. 7). Steinsprangblokkene har ulik størrelse, men er omtrent frå  $2 \text{ m}^3$  til omtrent  $10\text{-}15 \text{ m}^3$ . Steinsprangblokkene vi registrerte er vist på Figur 14.

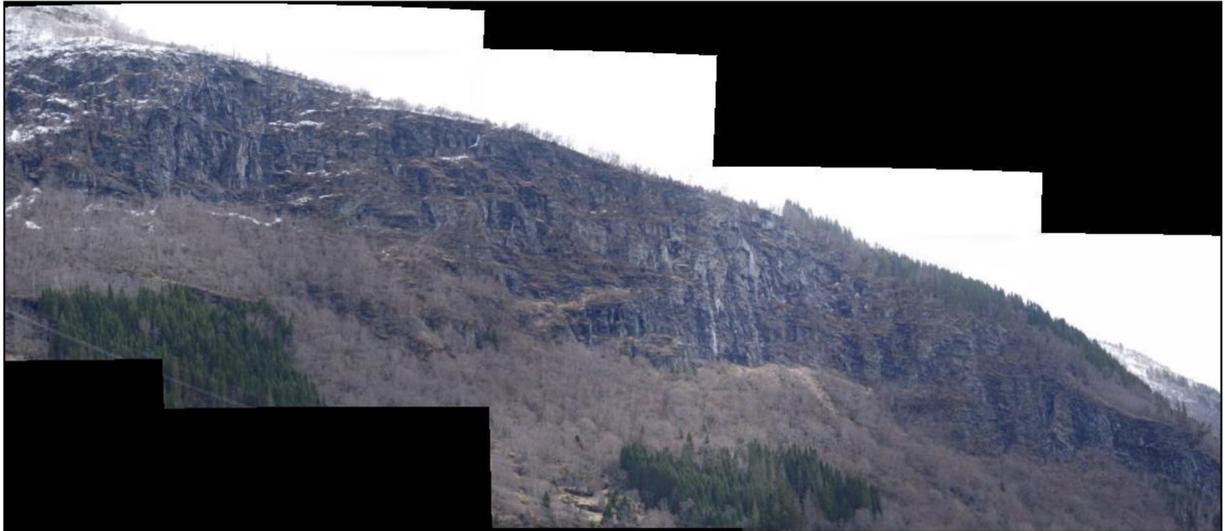
Figur 8. Brattveggen kalla Fossfjellet på Figur 1 og

Under Fossfjellet (Figur 8) ser vi også spor etter steinsprangaktivitet. Det ligg ur under heile brattskrenten.

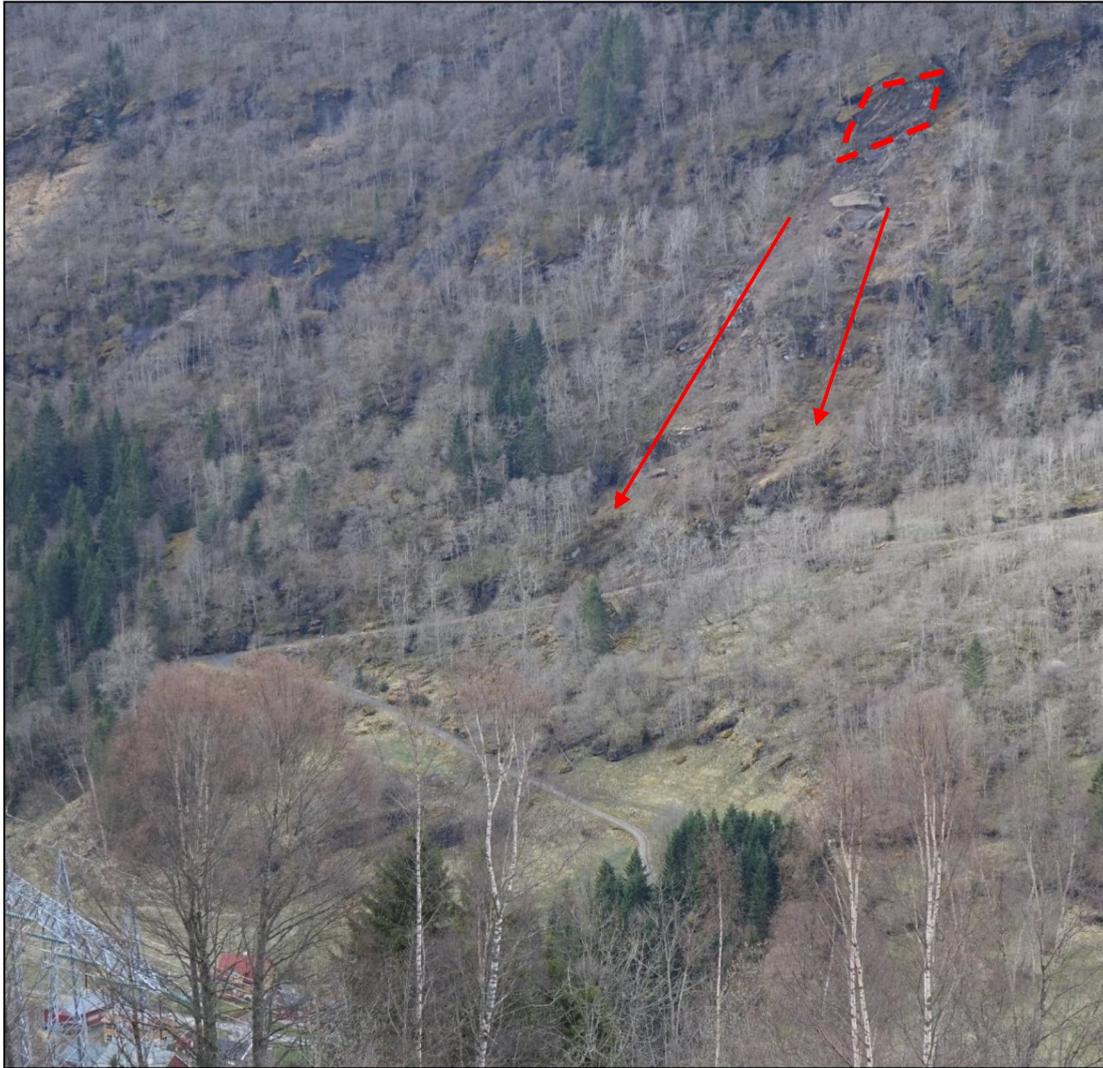
Figur 9. Oversikt over steinspranghendinga frå 08.2007, over garden Hagen. Skredløpa og løysneområdet er merka.

Vi observerte også den store steinspranghendinga over garden Hagen frå 08.2007 (Figur 9).

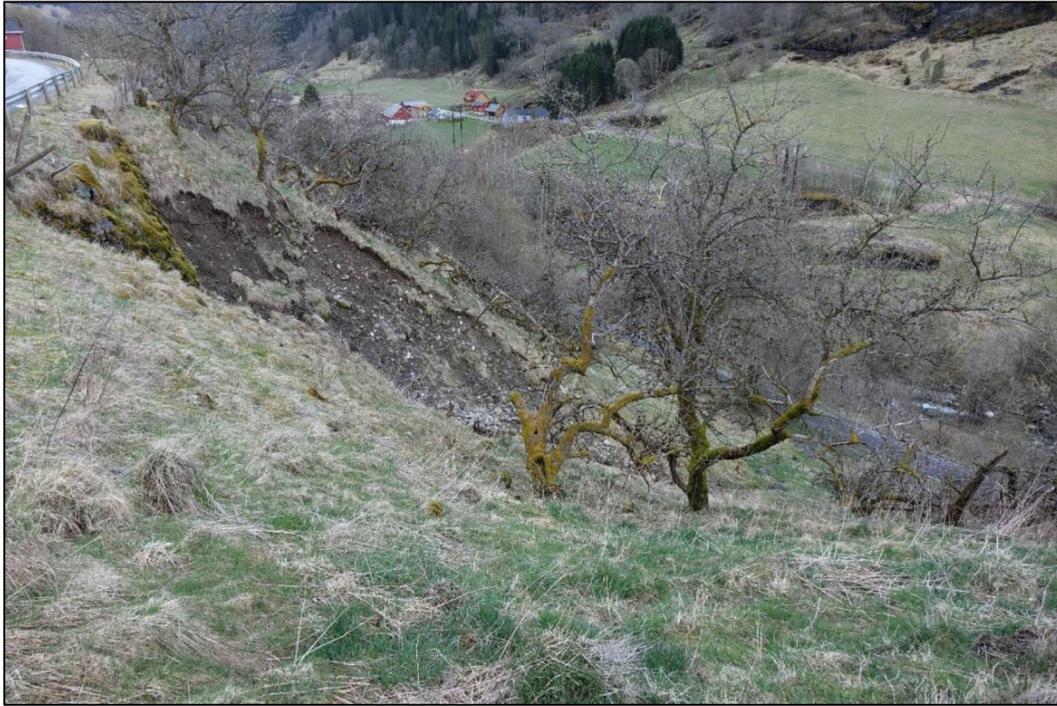
Figur 10. Eksempel på grunt jordskred i lausmasseskråninga heilt nord over planområdet. Registreringspunkt 022 på Figur 13.

I lausmasseskråninga som ligg delvis inne i planområdet observerte vi også fleire utglidingar av grunne jordskred (Figur 10). Dei grunne jordskreda er hovudsakleg observert i raviner eller renneformasjoner i skråninga (Figur 11).

I lausmasseskråninga observerte vi under synfaringa fleire grunne jordskred og avsetningar frå desse (Figur 10 og Figur 11). Registreringspunkt på Figur 13 som viser utglidingar av

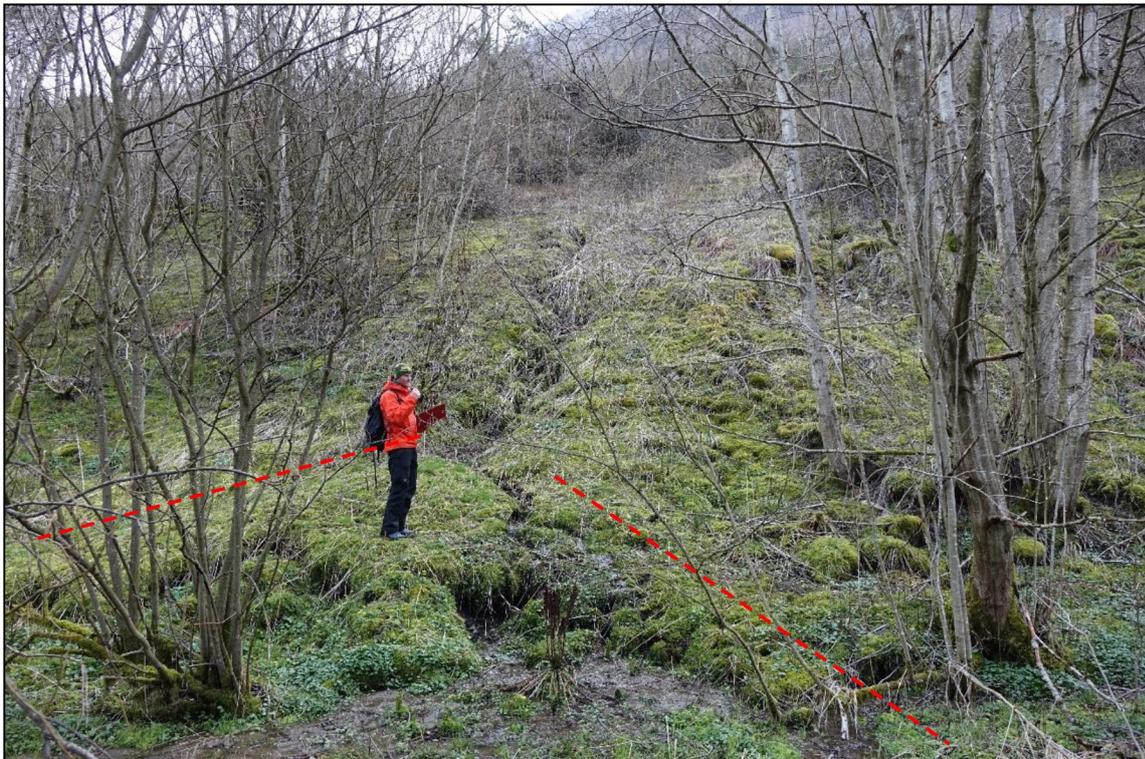
Figur 11. Døme på avsetning frå grunne jordskred. Raude stipla linjer markerer avsetningsvifta. Registreringspunkt 007 på Figur 13.

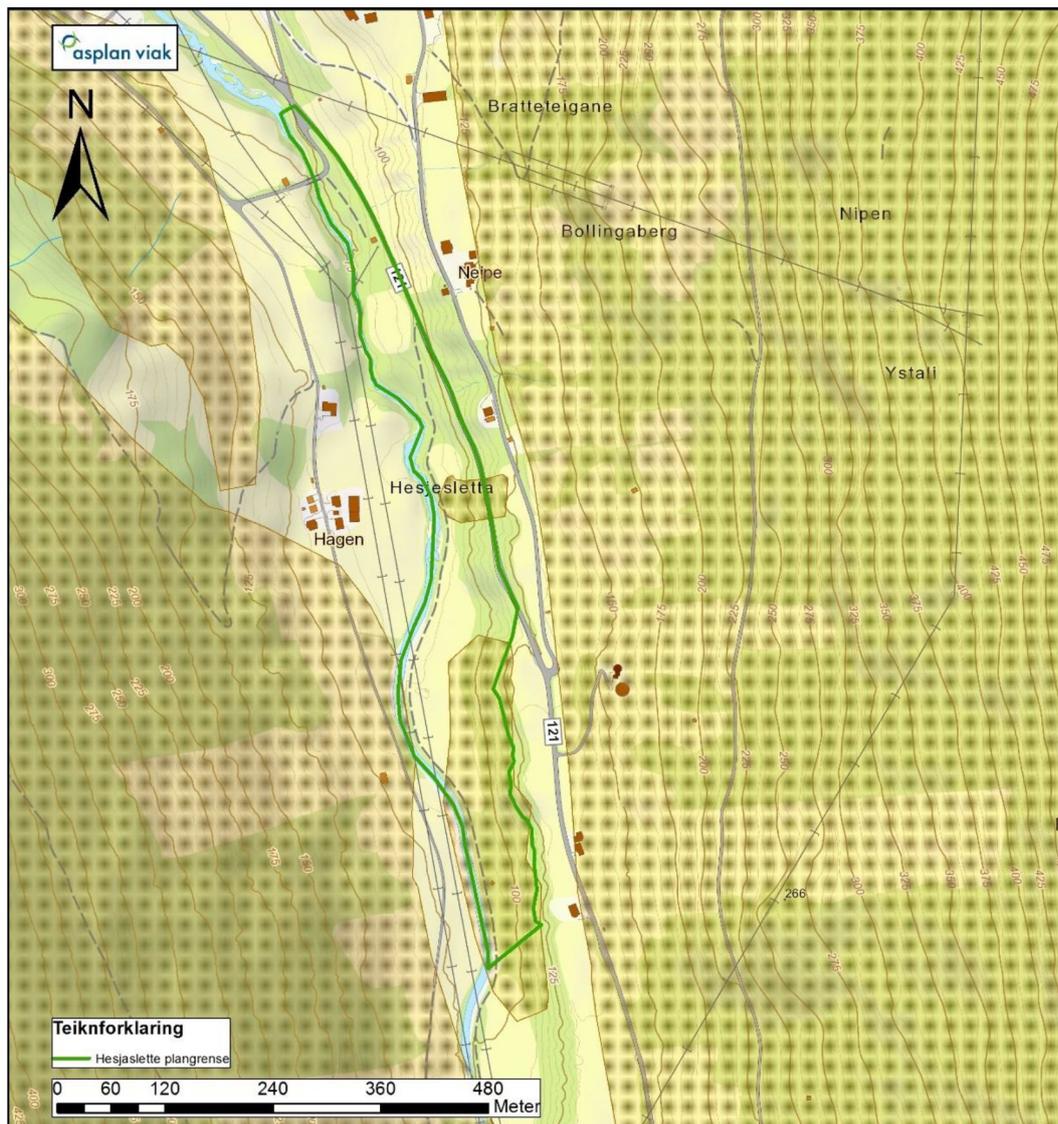
Figur 12. Planområdet Hesjesletta, med markering av aktsemdssone snøskred frå NGI (brun skravur, skrednett.no).

NGI har utarbeida aktsemdskart for snøskred for området (Figur 12). Dette kartet, som er basert på synfaring og modellering, kan nyttast for å avgrense aktsemdsområde for snøskred i staden for det nasjonalt dekkande aktsemdskartet for snøskred. Kartet frå NGI viser tre aktsemdssoner for snøskred i planområdet. To soner er teikna i den lokale lausmasseskråninga inne i planområdet, og ei sone kjem innanfor den vestre avgrensinga av planområdet, frå den overliggande austvendte fjellsida.

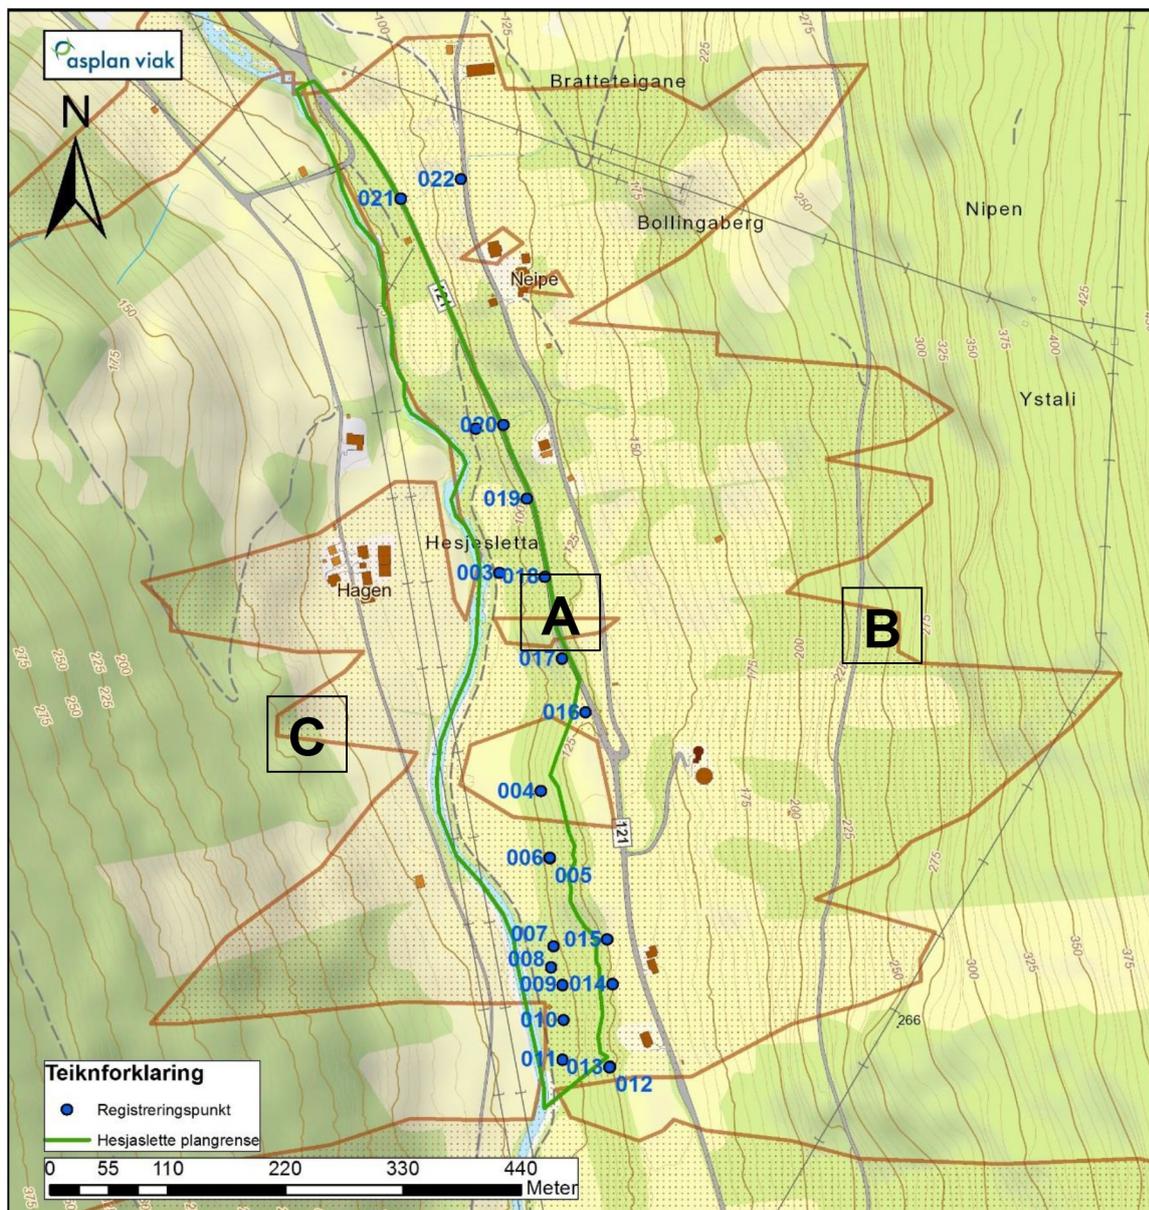
Figur 13. Planområdet Hesjesletta, med markering av aktsemdssone jord- og flaumskred (brun skravur, skrednett.no).

Aktsemdskart for jord- og flaumskred dekker store delar av planområdet (Figur 13). Vi har merka 3 potensielle utløysingsområde på Figur 13. A-lausmasseskråninga inne i og rett over planområdet, og B- og C- høvesvis den vestvendte og austvendte fjellsida over planområdet.

grunne jordskred og avsetningar: 004, 005, 007, 008, 009, 010, 011, 012, 014, 015, 017 og 022.

Vi vurderer at sannsynet for grunne jordskred i lausmasseskråninga (A, Figur 13) er større enn 1/1000 og 1/100 i ravine- og renneformasjonar. Sannsynet for djupe jordskred vurderer vi som mindre enn 1/1000, med føresetnad om at naturleg drenering ikkje vert endra og at lausmasseskråninga får stå uforstyrta. Difor har vi lagt inn ei omsynssone for dette.

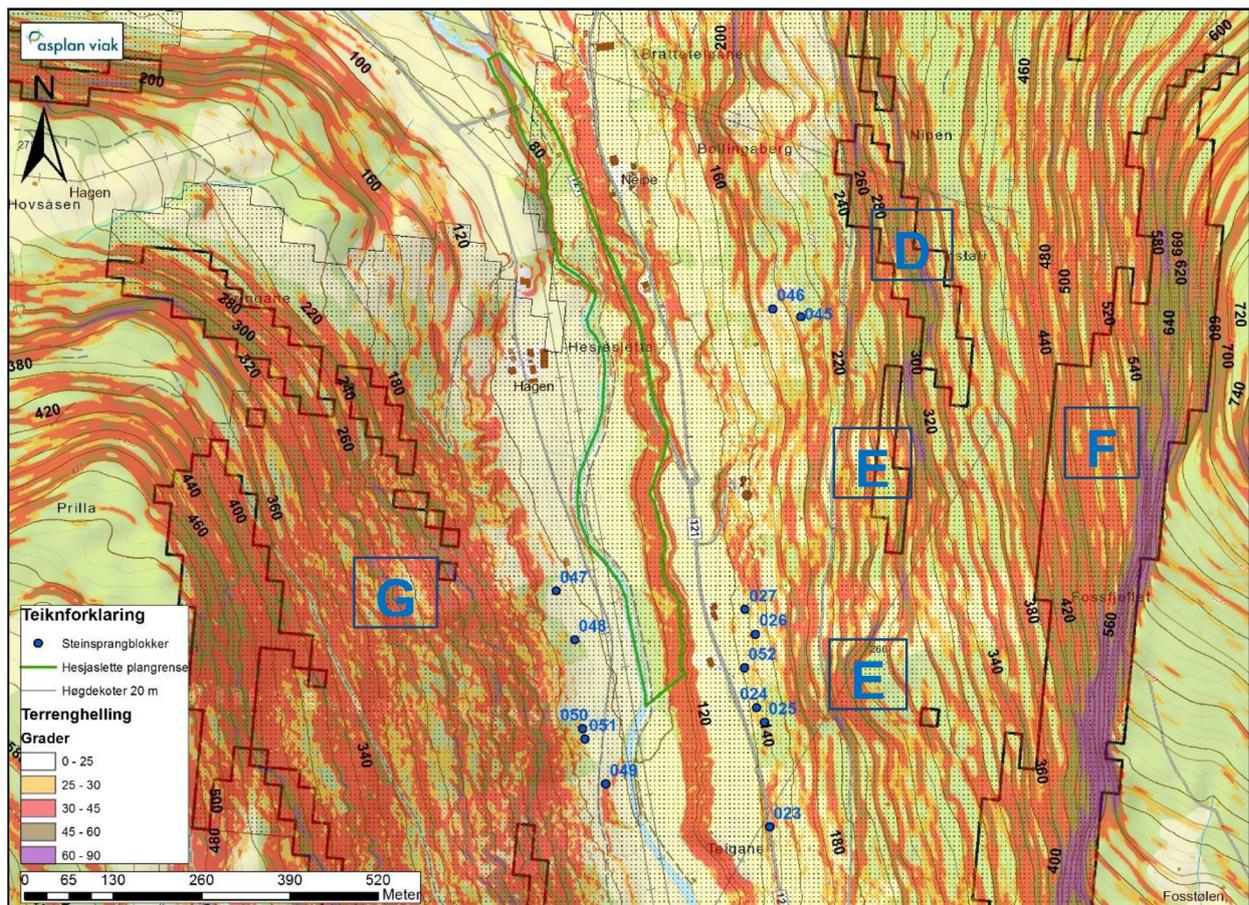
Figur 14. Planområdet Hesjesletta, der nesten heile området er merkt med aktsemdssone steinsprang (svart skravur, skrednett.no), terrenghelling og registreringspunkt for det vi vurderer er steinsprangblokker.

Aktsemdskart for steinsprang (Figur 14) viser at store delar av planområdet, forutan ein liten del lengst i nord potensielt kan rammast av steinsprang. På Figur 14 har vi markert 4 potensielle utløysingsområde for steinsprang (D-G).

aktsemdskartet, slik at det også omfattar to mindre skrentar under høgspenteleidningen (Figur 14). Vi har registrert to steinsprangblokker vi vurderer kjem frå dette utløysingsområdet, 024 (rundt 2 m<sup>3</sup>) og 025 (rundt 2 m<sup>3</sup>) (Figur 14).

Vi ser også at rekkevidda til dei registrerte blokkene er avgrensa når dei møter slakare terreng enn 25° (Figur 14), og dei fleste registrerte blokkene har stoppa i overgang mellom fjellside og dyrka mark. Ettersom det er dyrka mark mellom begge fjellsidene og planområdet

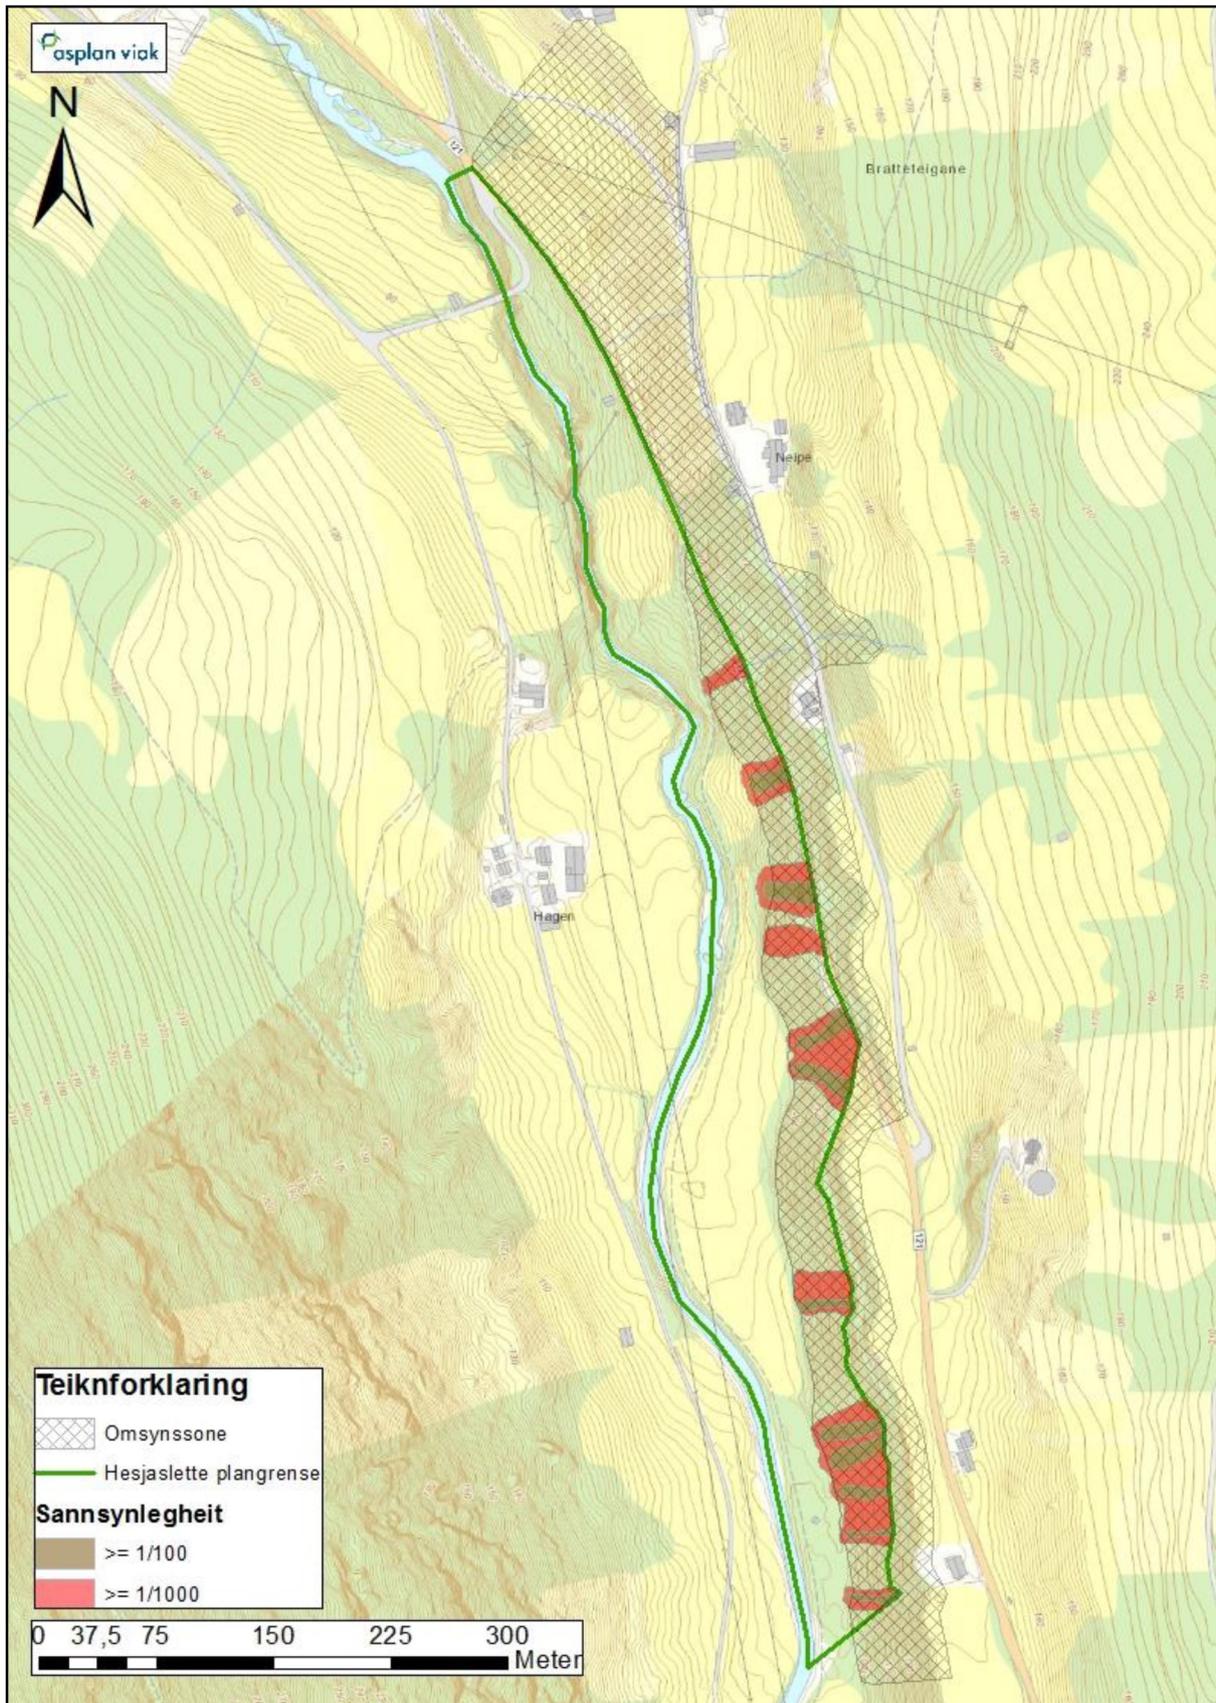
Figur 15. Faresoner for skred i planområdet Hesjesletta. Det er faresoner for skred med årleg sannsyn på 1/1000 og 1/100 som er vist. Omsynssone som viser område der eventuelle tiltak må vurderast nærare er også merkt.

Det er også markert ei omsynssone. Denne markerar område som vi med dagens situasjon vurderer mindre skredfare enn sannsyn 1/1000 per år, men der vi vurderer at evt. tiltak eller endring av drenering vil ha påverknad på skredfaren inn i planområdet. Tiltak innfor omsynssona må difor utgreiast nærare.

Faresonene viste i Figur 15 har mindre utstrekning i planområdet enn aktsemdssonene for dei ulike skredtypene.
