Rune Iversen
Skredfarevurdering for reguleringsplan i Malmefjorden,
Fræna kommune.

Utgåve: 1
Dato: 2016-06-03

Oppdrag: 603796-01 – Skredfarevurdering for reg.plan Malmefjorden.
Oppdragskildring: Skredfarevurdering i høve til TEK 10.
Oppdragsleiar: Ole Hartvik Skogstad
Fag: Samferdsel infrastruktur
Tema: Geoteknikk, geologi
Leveranse:

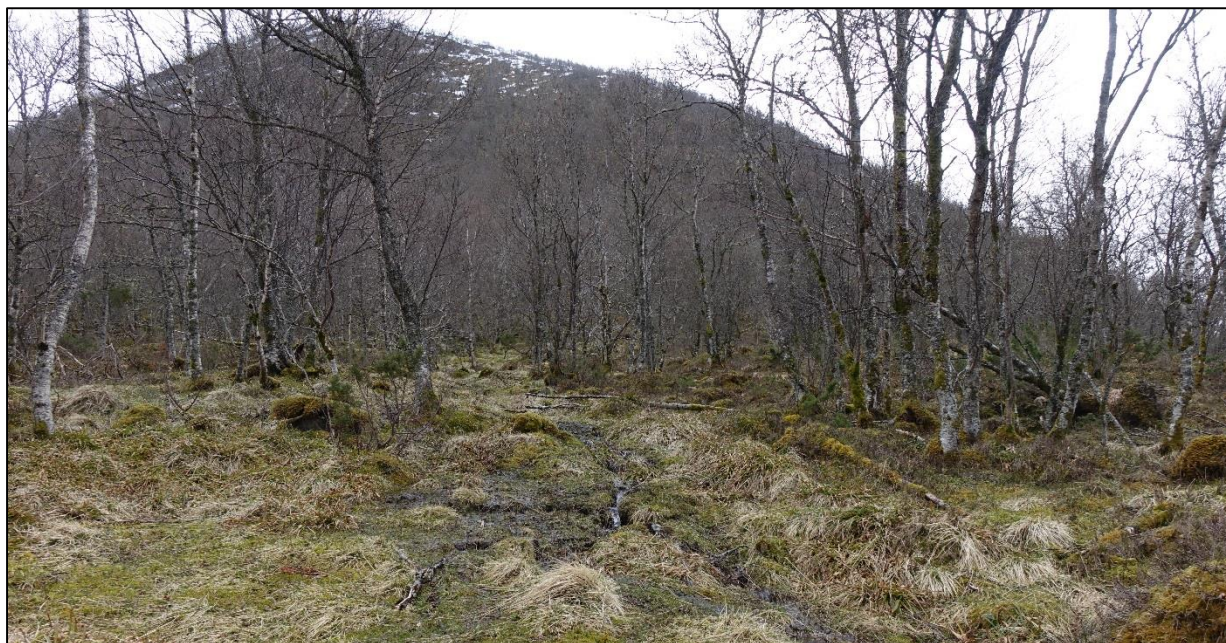
Figur 5 Dreneringsløp som hadde noko vatn på synfaringdagen. Ingen teikn til erosjon eller massetransport langs dreneringsløpet.

Sidan det er ein ryggformasjon planområdet ligg direkte i underkant av er det ingen større dreneringsområder ned mot planområdet. Det meste av dreneringa har retning aust eller vest for planområdet. Det er berre den lokale avrenninga frå nedre delar av fjellryggen som har retning mot planområdet. Det var eitt dreneringsløp aust for høgdebassenget (Figur 4, Figur 5) som hadde noko vatn på synfaringdagen.

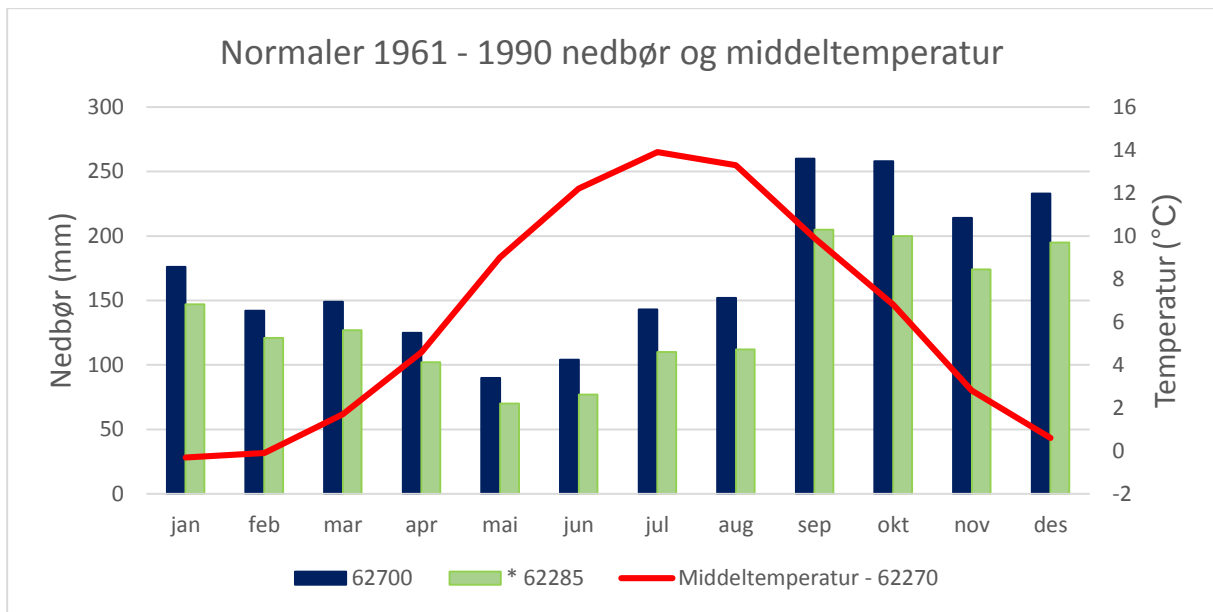
Figur 6: Månedsnormalar for nedbør for området for normalperioden 1961-1990. Stasjonar merkt med * har ingen målte data, verdiane er interpolert. Data fra klima.met.no.

Forventa nedbør og temperatur for det vurderte området er samanliknbar med måleserien vist i Figur 6. Den dominerande nedbørsførande vindretningen for området er frå nordvest. Data er basert på månadsnormalar frå 1961-1990 for stasjonane nemnt over. Det er eit vått klima med ein gjennomsnittleg årsnedbør på 2046 mm registrert ved stasjon 62700. Hovudmengda av nedbør for stasjonane kommer mellom september - desember. Middelttemperaturen er registrert frå stasjon 62270 Molde lufthavn, vi antek at dette er representativt for vårt område. Den registrerte middelttemperaturen er like under 0 °C for januar og februar, resten av året er temperaturnormalen over 0 °C.

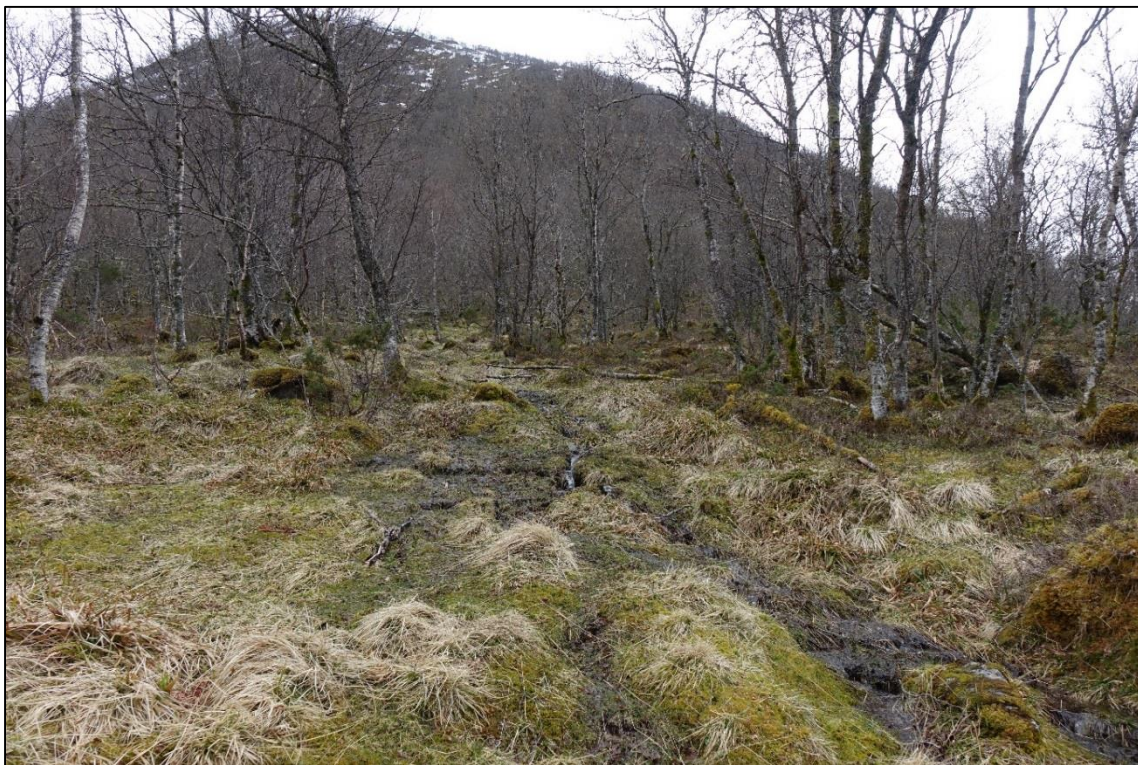
Figur 7. Bilete som viser bjørkeskog og drenering i overkant av planområdet.

Med kikkert frå nært hald og frå lang avstand såg vi etter snøskredskadar i skogen og tydelege snøskredrenner. Det vart observert tendensar til dette oppe i fjellsida, men ikkje heilt ned mot planområdet. Bjørkeskogen ned mot planområdet er relativt grov.

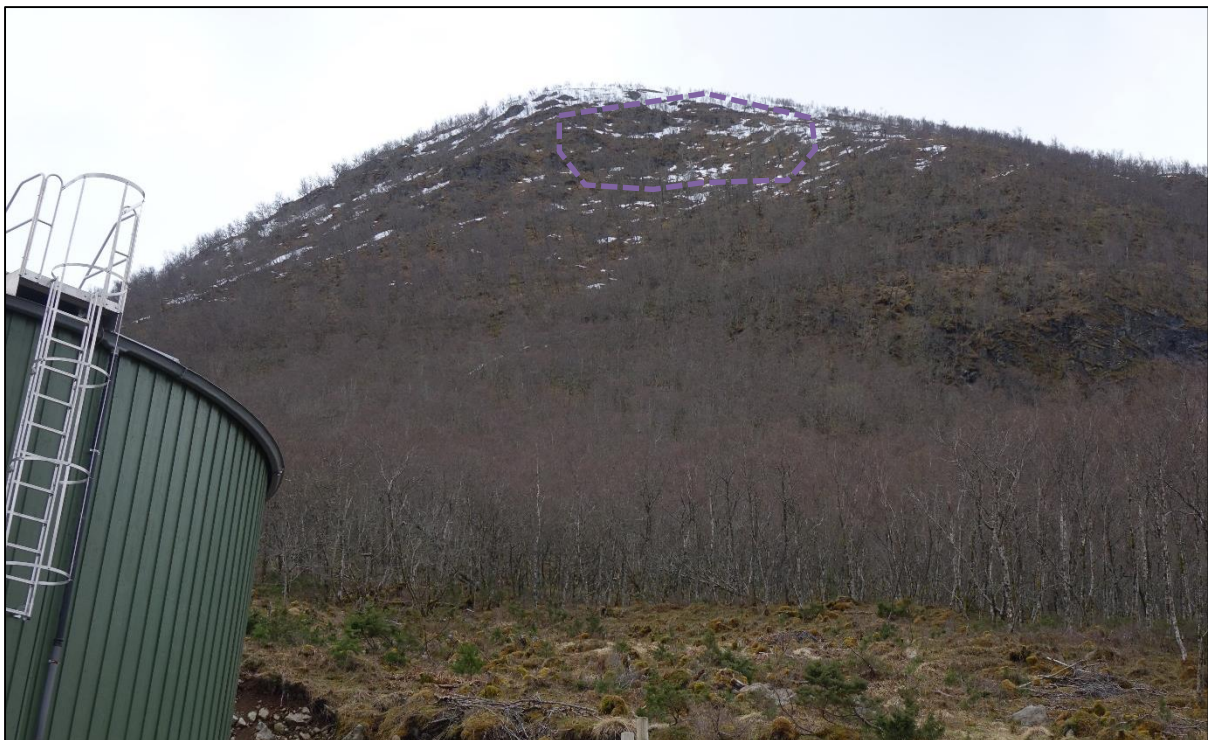
Figur 9 Bilete som viser potensielt løysneområde for snøskred (markert med lillaprikka omriss).

Vi vurderer at det er eit potensielt løysneområde i botnformasjonen øvst i fjellsida over høgdebassenget (Figur 9). På bakgrunn av følgjande forhold er det sannsynleg med utløysing av snøskred frå dette området:
