Skredfarekartlegging Averøy kommune

Averøy kommune

Steinsprang, snøskred, jord- og flomskred, faresoner

DOKUMENTKODE: 418357

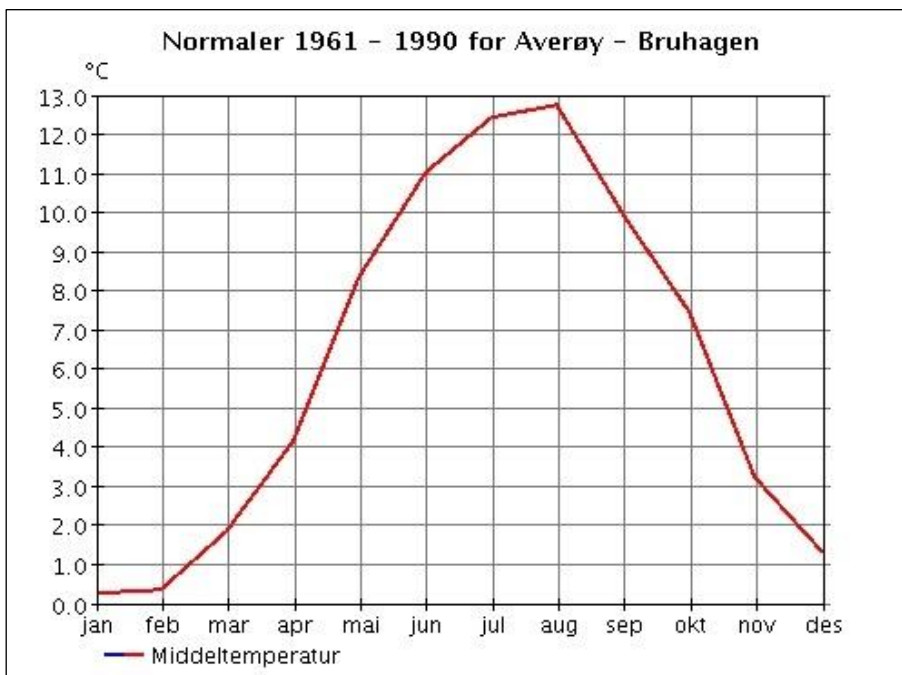
Figur 2-4: Middelttemperatur på Averøy (eklima.no).

Ekstisterende data fra Bruhagen værstasjon gir informasjon om temperatur og nedbør samt vindretning. Middelttemperaturen for Averøy varierer fra ca. 0.5 °C om vinteren til ca. 13 °C på sommeren. Middelttemperaturen er derfor over frysepunktet og gjør at snø sjeldent akkumuleres i store mengder før det smelter igjen. Maksimale registrerte snødybde er målt ved Bolgvatnet målestasjon (66 m o.h.) på 80-tallet og viste snødybder på rundt 1 meter.

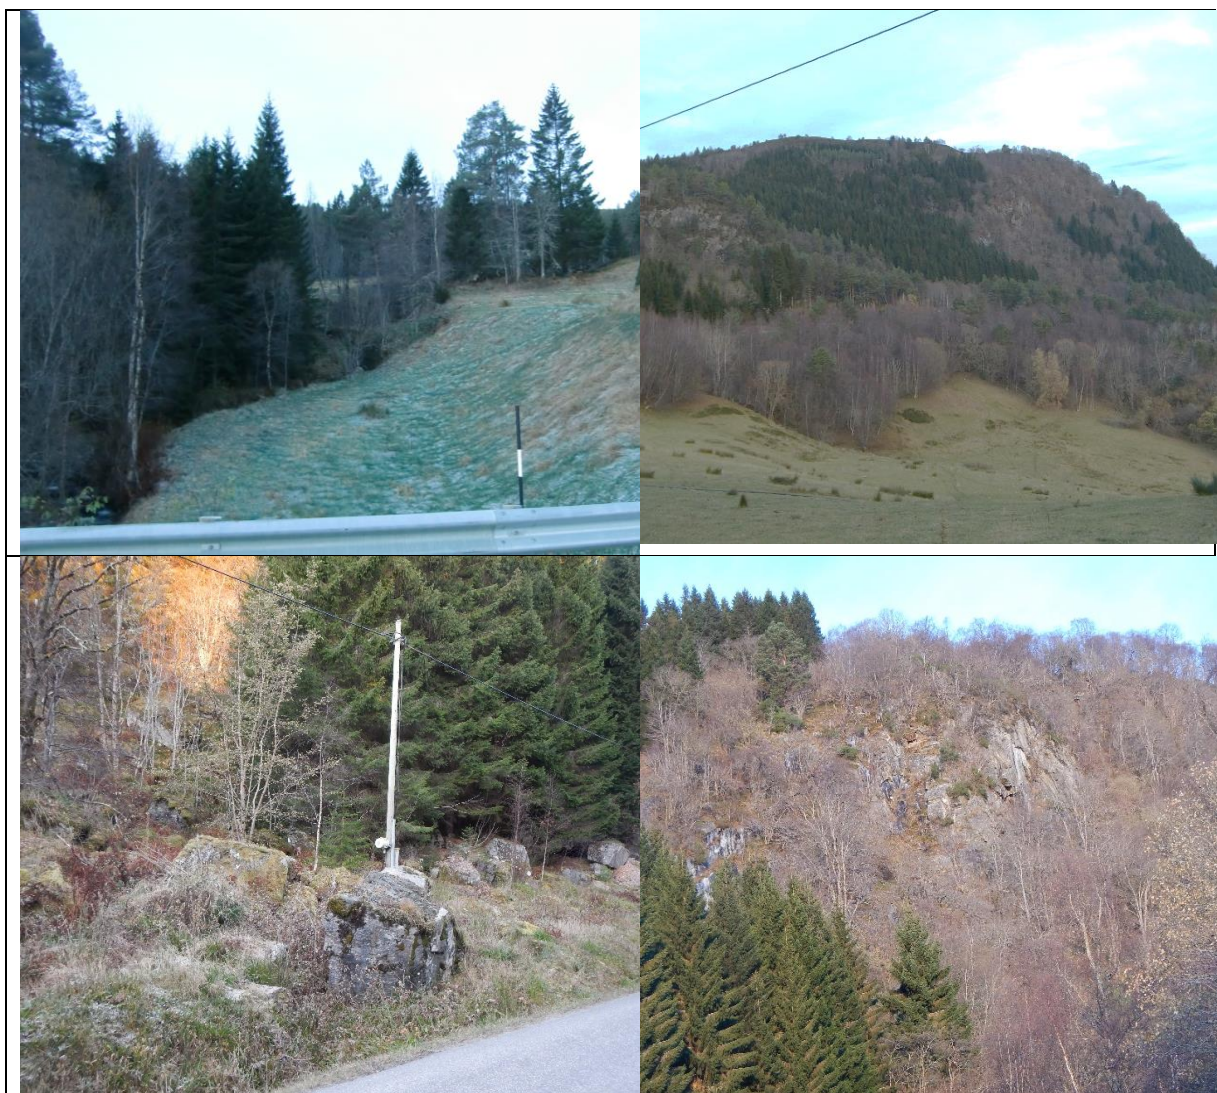
Figur 14-2: Oppe til venstre) i dette området er det avmerket fare for jord- og flomskred på aktsomhetskart. Elva renner i skogkanten. Terrengtet er trolig fylt opp med løsmasser til venstre. Oppe til høyre og nede til høyre) Potensielt løsneområde. Nede til venstre) Store blokker/nedfall på 3-4 m³ av gammel alder.

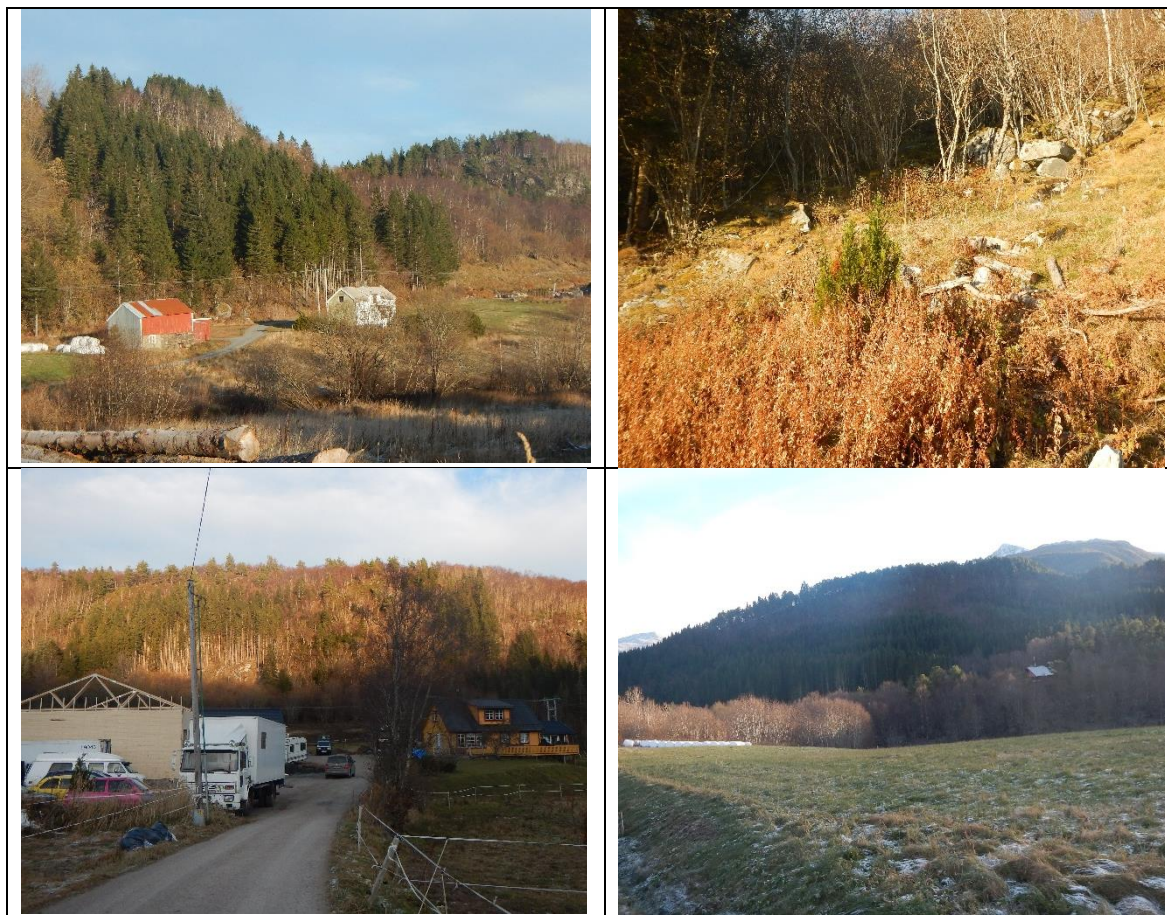
Figur 22-2: Oppe til og nede til venstre) Nekstadberga med lokale parti med blottet berg. Nede til høyre) Bådalen med meget tett barskog.
