# **Kvikkleiresoner i Fet (Sørum), Skedsmo og Enebakk kommuner, Akershus**

GEOTEKNISK UTREDNING AV SONENE 719

GRAN, 724 ÅRSRUD, 723 NORDLI OG 734

NORDLI VEST, ENEBAKK KOMMUNE

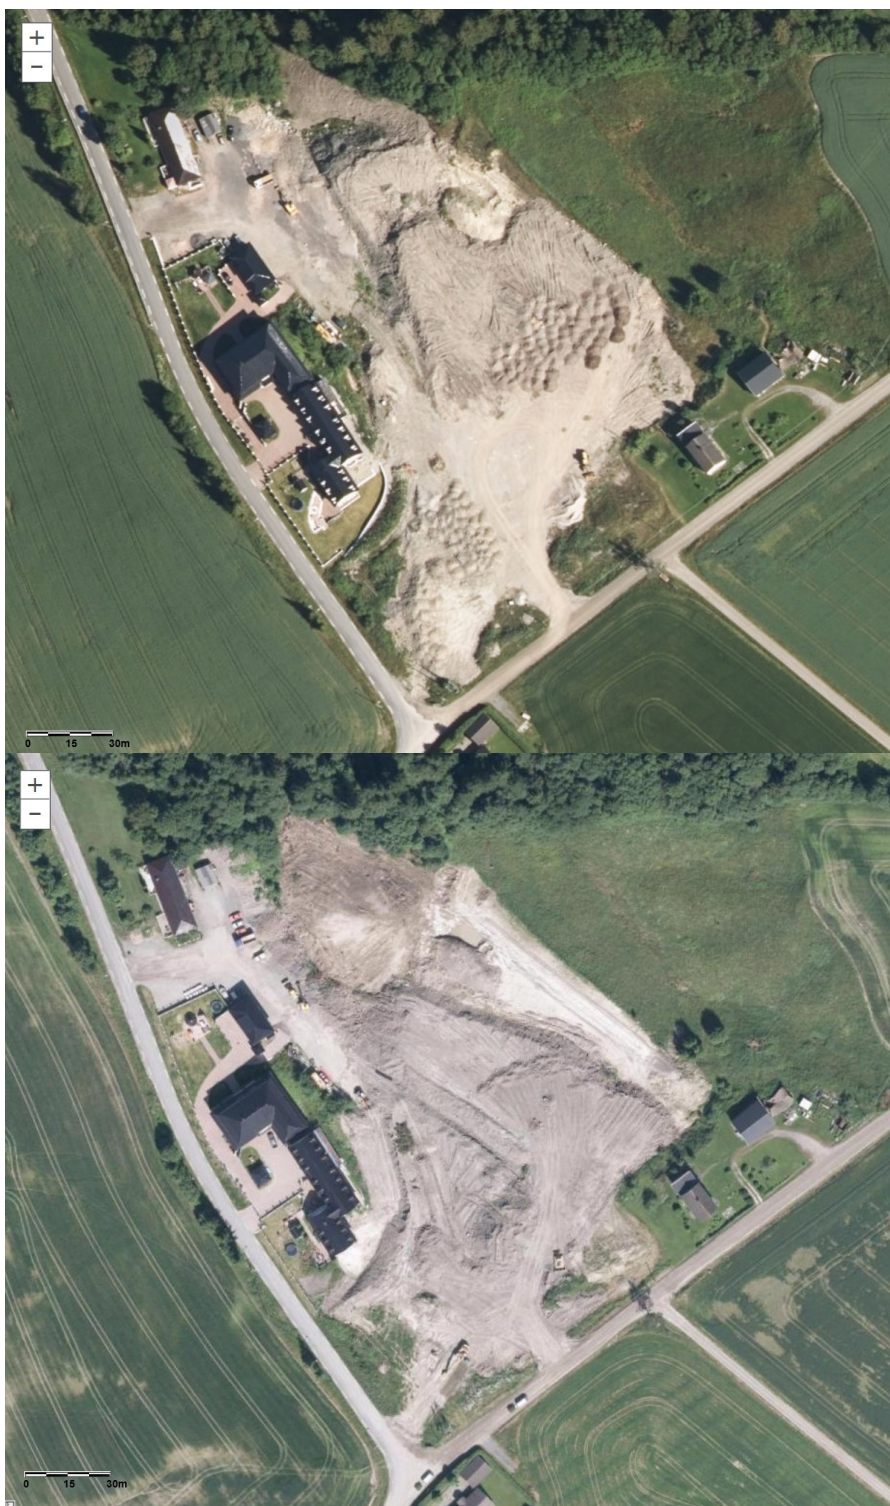
*Figur H3 Oppfylling ved Flateby og Skogholt. Luftfoto fra 2015 (øverst) og fra 2013 (nederst).  
Kilde: [www.norgebilder.no](http://www.norgebilder.no)*

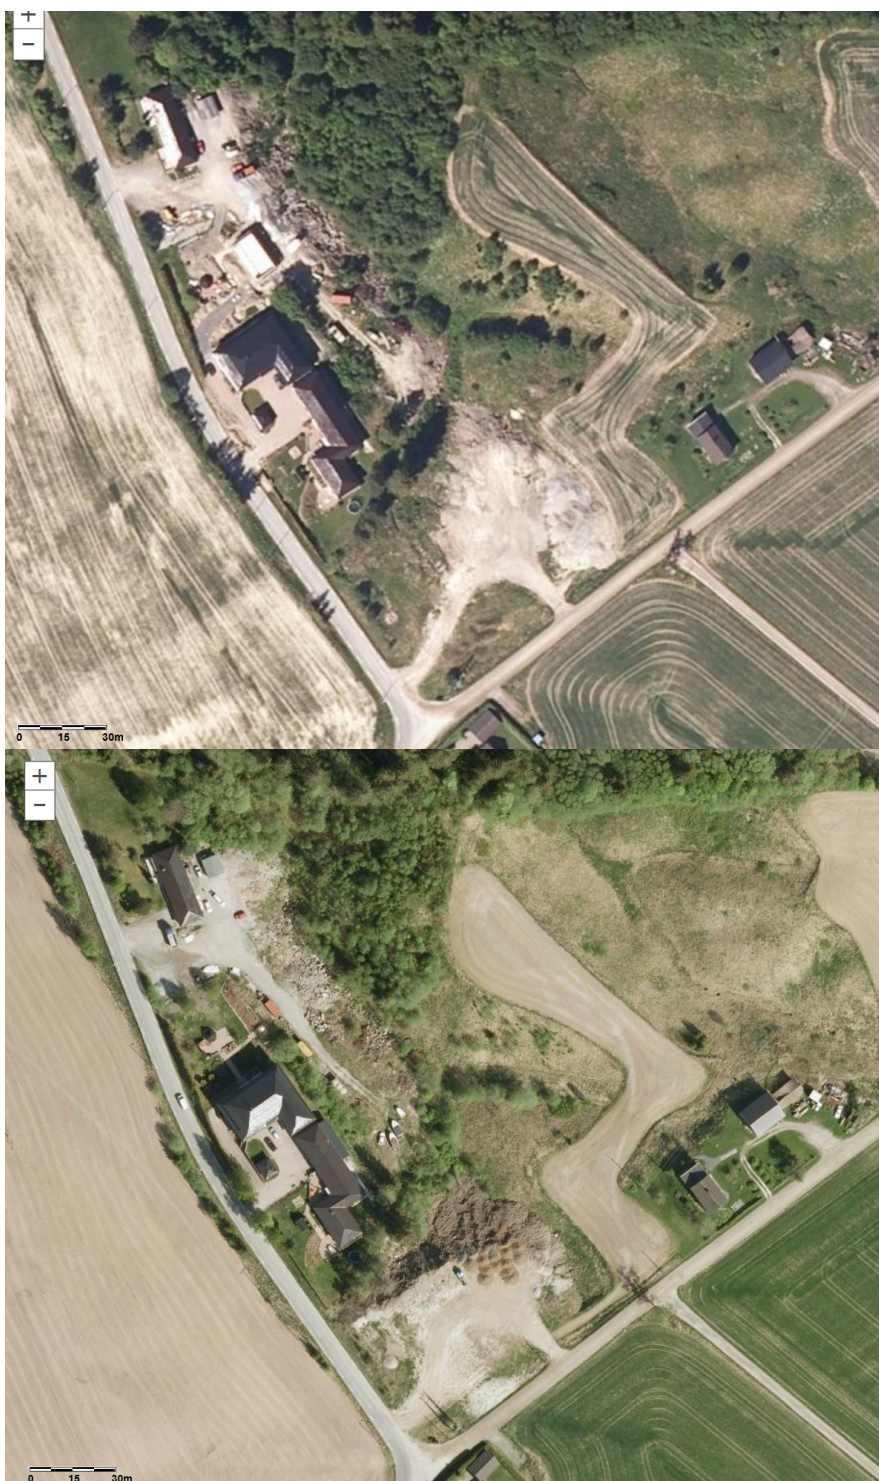
*Figur H4 Oppfylling ved Flateby og Skogholt. Luftfoto fra 2011 (øverst) og fra 2008 (nederst).  
Kilde: [www.norgebilder.no](http://www.norgebilder.no)*

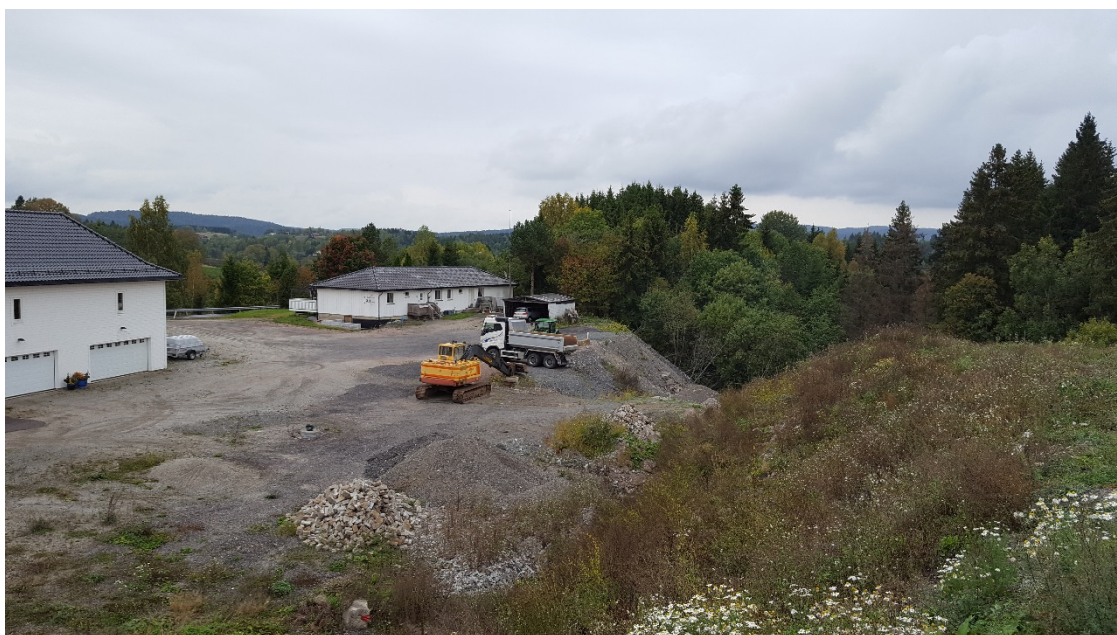
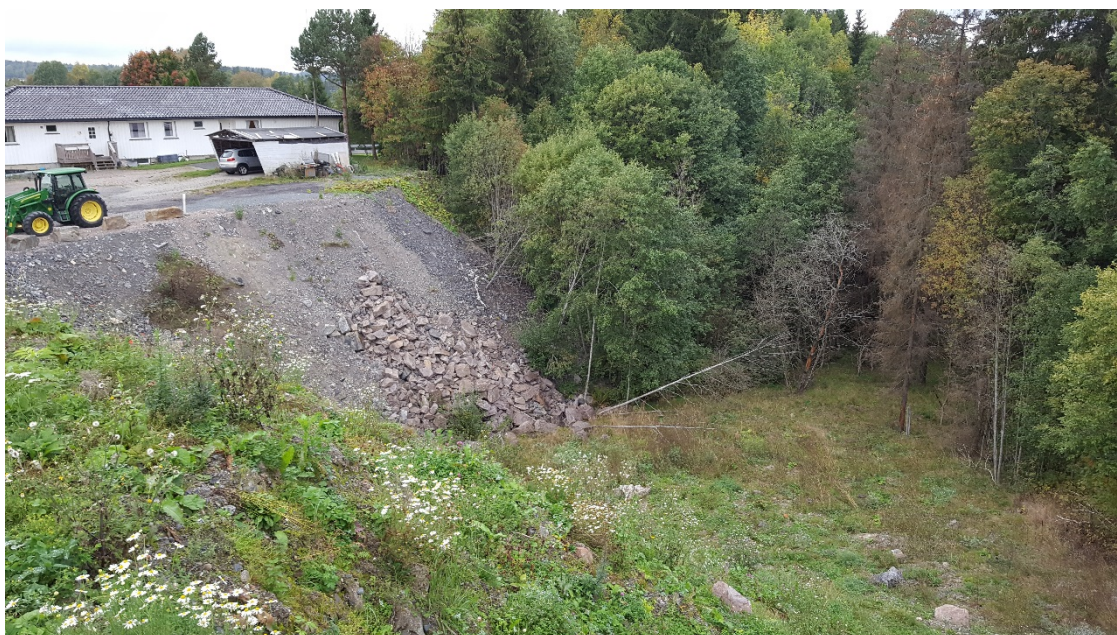
*Figur H5 Oppfylling i øvre del av ravinen øst for sone 719 Gran. Øverst: Oversiktsbilde tatt fra toppen av oppfylt område. Nytt terreng ligger vesentlig høyere enn tidligere. Nederst: Utfylling øst for garasjen ned i ravinen. Foto: J. Wasrud, NVE*

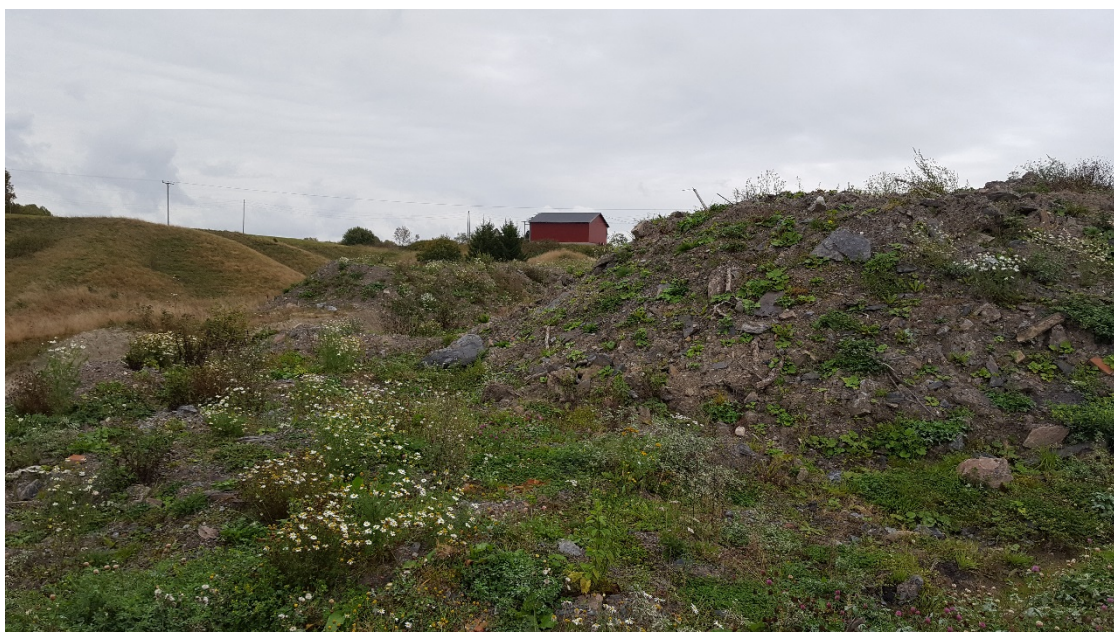
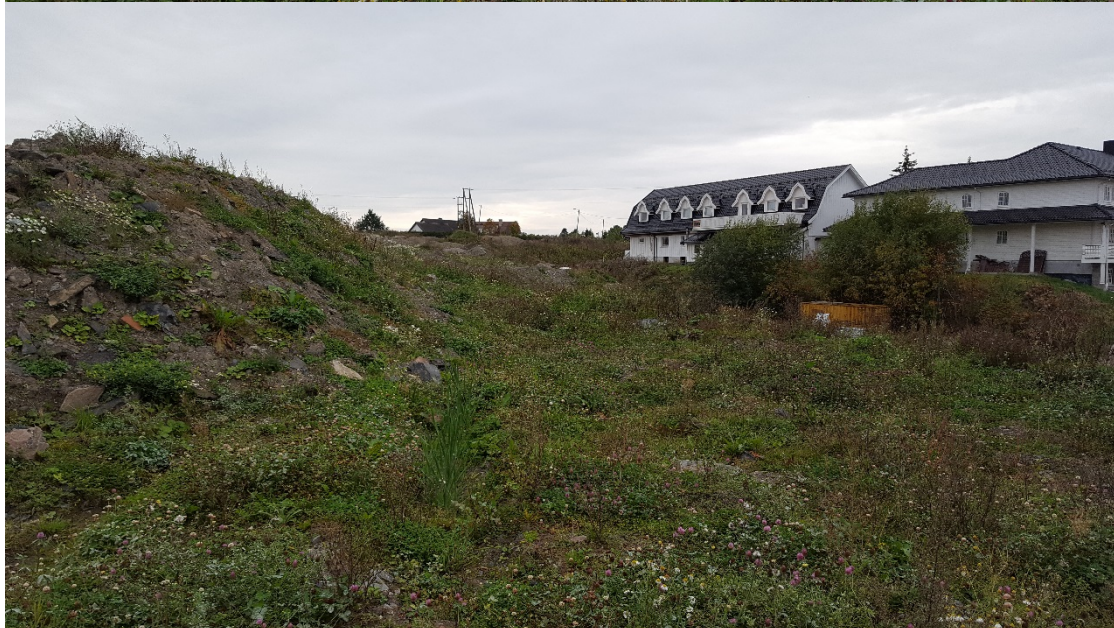
*Figur H6 Oppfyllingen i kvikkleiresone 719 Gran har betydelig mektighet over tidligere terreng.  
Øverst: Sett mot sørøst. Nederst: Sett mot sør. Foto: J. Wasrud, NVE*

En sammenlikning med luftfotografiene på Figur H3 og Figur H4 viser at utfyllingen pr. 2016 er betraktelig større enn anbefalt (bredere, høyere og strekker seg lenger ned (nordover) i ravinen). Det synes ikke å være utlagt noen motfylling i ravinen nedenfor fyllingsfoten, og avslutningen av skråningene er bratte (Figur H5). Foran fyllingsfoten så det ut til å være avsatt noe skredmasser, som kan ha glidd ut under oppfylling eller under nedbør, eller dratt med ved erosjon fra overflatevann på fyllingen.

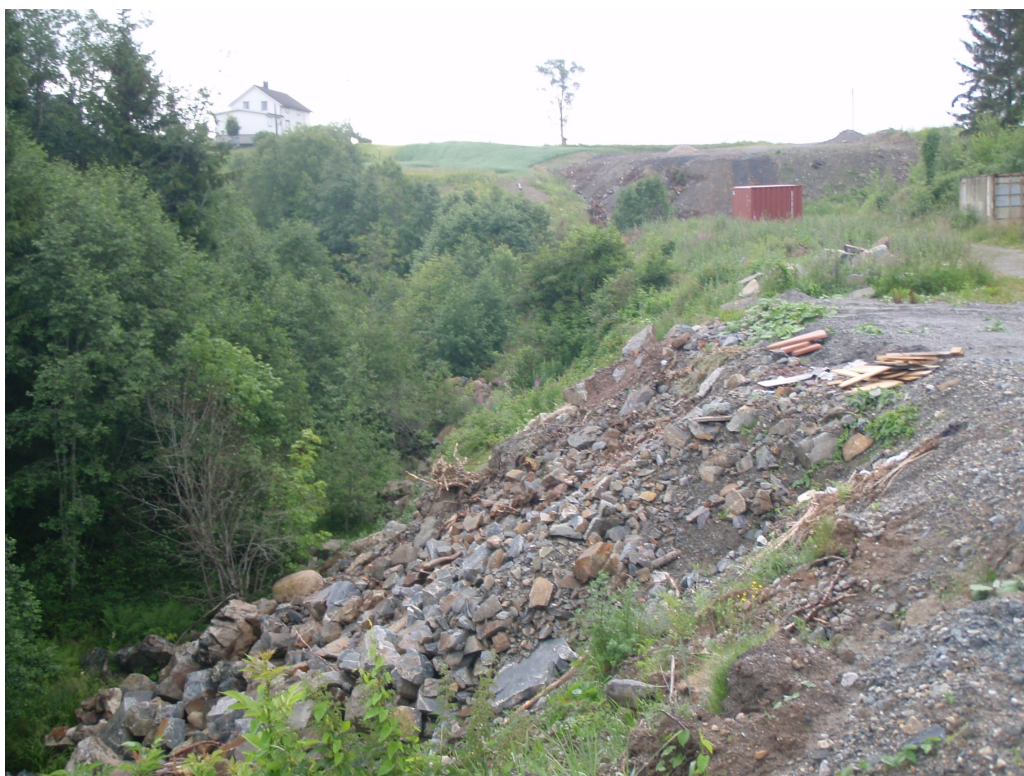
*Figur H9 Fotografi fra befarings (ref. /H4/). Bildet er tatt omtrentlig ut fra den nye garasjen angitt i Figur H8. Merk utfylling lenger opp i ravinen. Fyllingskanten lå på dette tidspunkt mye lenger sør enn i 2016.*

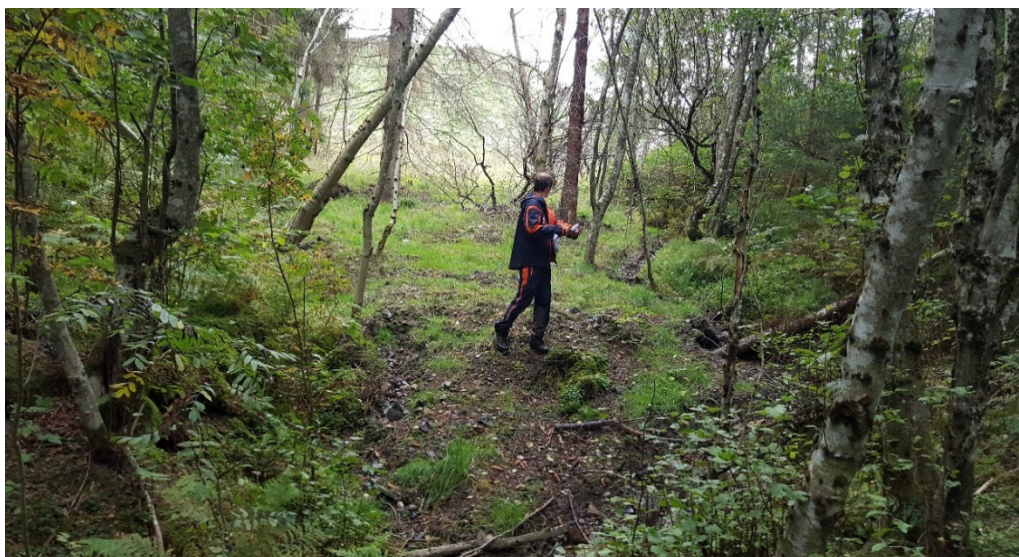
*Figur H10 Fyllingsfronten fra oppfyllingen i kvikkleiresone 719 Gran ned i ravinen har stor høyde. Foto: J. Wasrud, NVE*

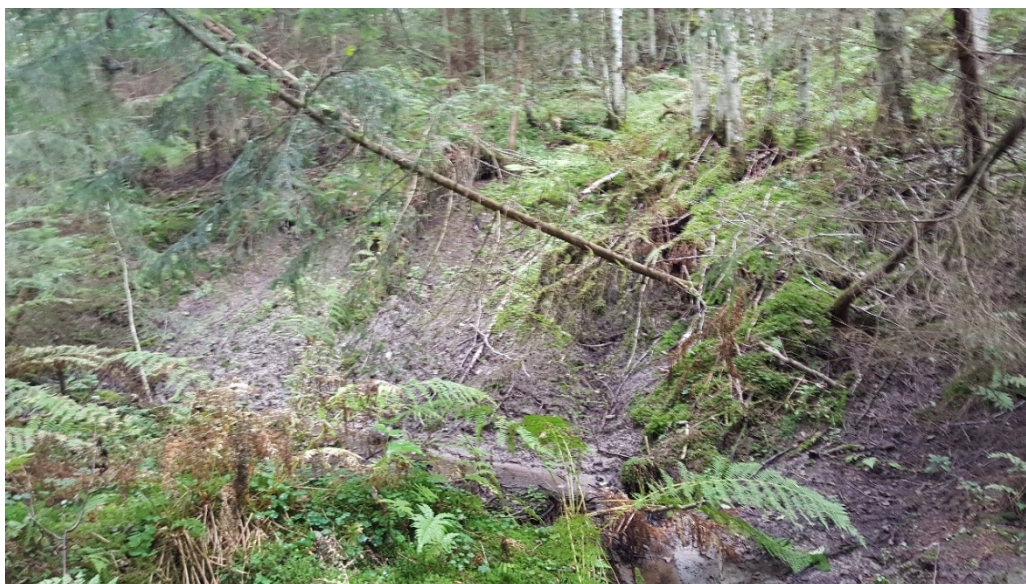
*Figur H11 Overflateglidning og nedfalte trær langs bekken i ravine mellom sone 719 Gran og 732 Gran øst. Foto: J. Wasrud, NVE*

I ravinen mellom sone 719 Gran og 732 Gran øst er det stedvis mindre overflateglidninger (Figur H11), eksponert sensitiv leire i bekken (Figur H12), samt enkelte smale erosjonsrenner i sideterrenget (ikke foto).

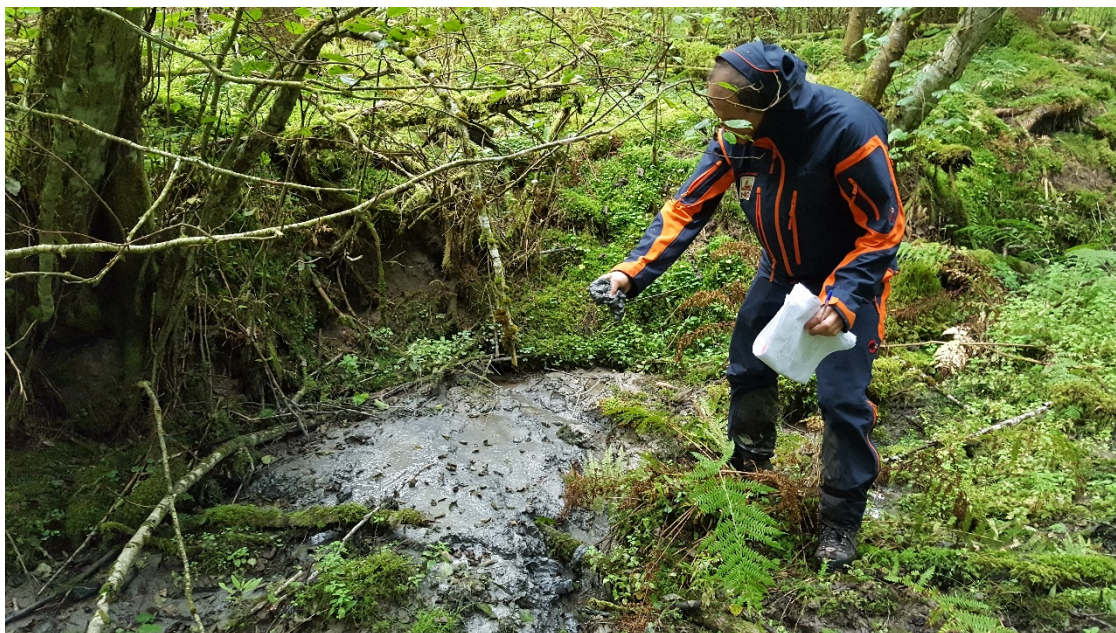
Figur H12 Bekken mellom sone 719 Gran og 732 Gran øst eroderer i leire. Foto: J. Wasrud, NVE

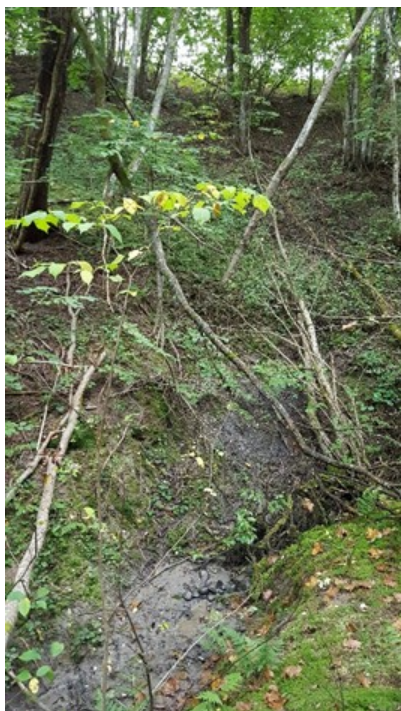
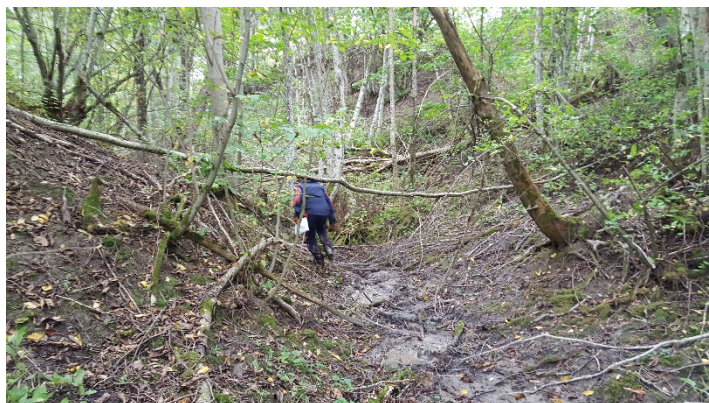
Figur H13 "Litt" til "noe" erosjon langs bekken i ravine sør for sone 719 Gran (øst for Ulvestigen). Foto: J. Wasrud, NVE

I ravinen østover fra Ulvestigen sør i sonen er det noe erosjon langs bekken, små grunne overflateglidninger i siltig tørrskorpeleire i skråningene, en del veltede mindre trær mv. (Figur H13), samt leire i dagen. Lenger ned i ravinen var det overgang til sensitiv leire eksponert i bekken. Totalt sett vurderes forholdene til "noe erosjon".

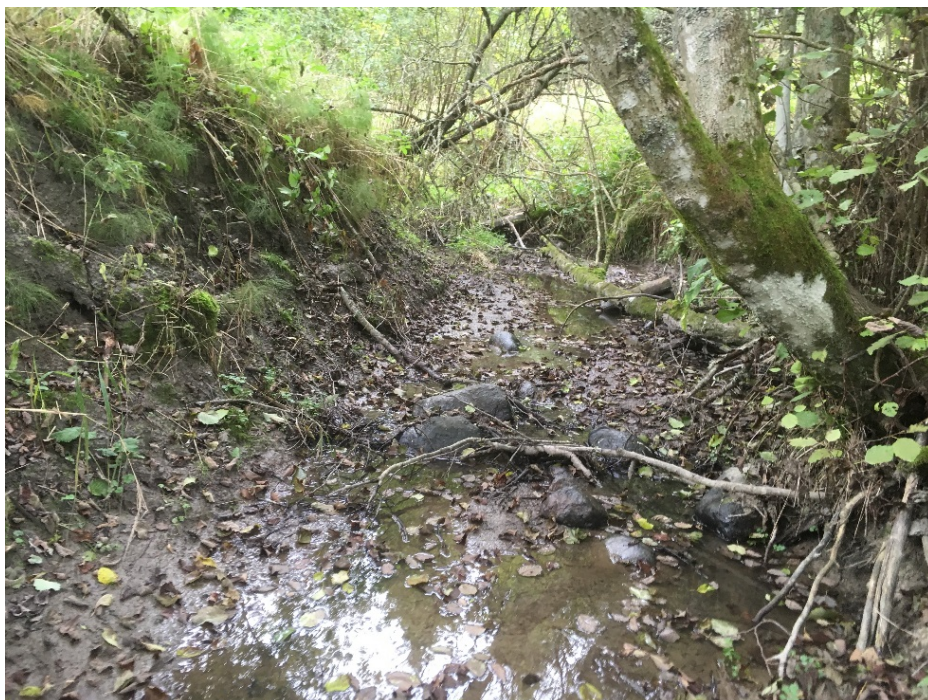
*Figur H16 Lite erosjon i nedre del av bekken nær P6, kvikkleiresone 724 Årsrud*

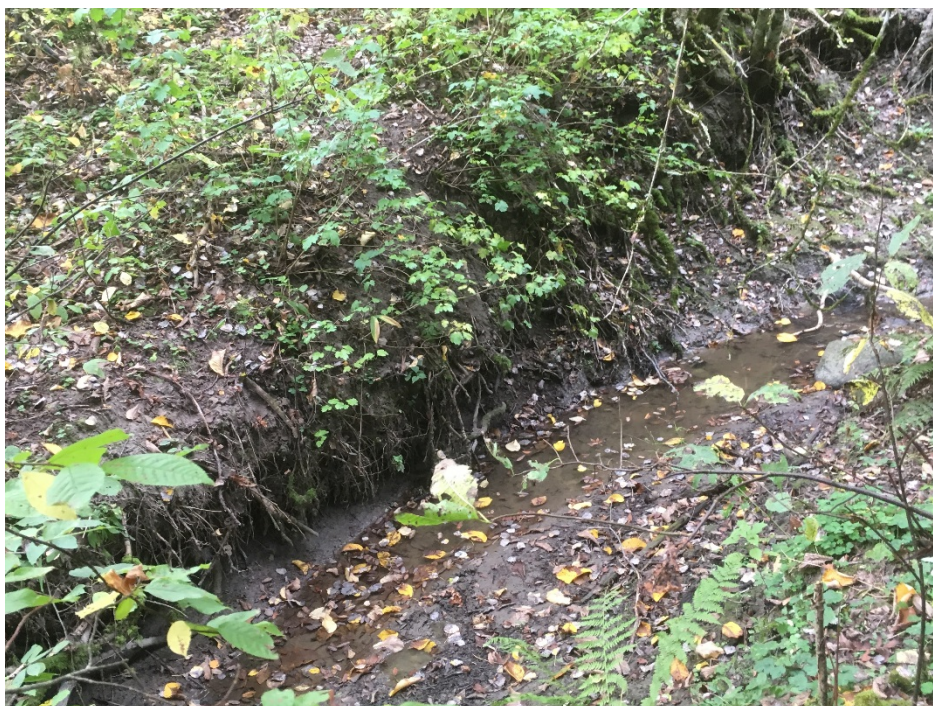
*Figur H17 Noe erosjon nær P9, kvikkleiresone 724 Årsrud*

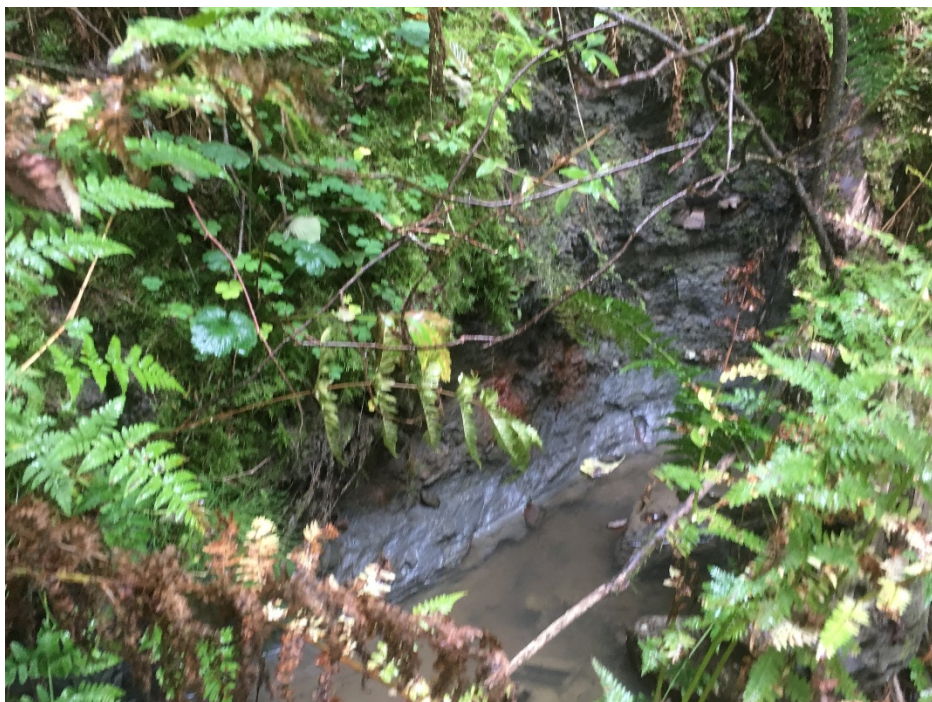
*Figur H18 Erosjon i fersk leire nær P7, kvikkleiresone 724 Årsrud*

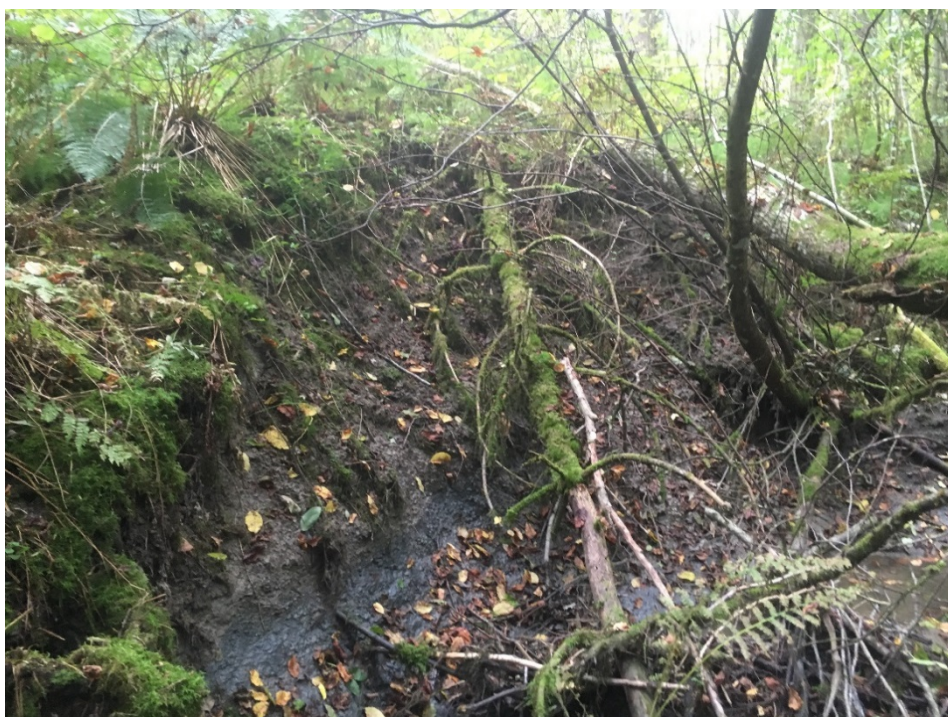
*Figur H19 Lokal overflateutglidning opp til 2-3 m over bekken som følge av erosjon nær P8, kvikkleiresone 724 Årsrud. Fersk leire eksponert nederst i skråningen.*

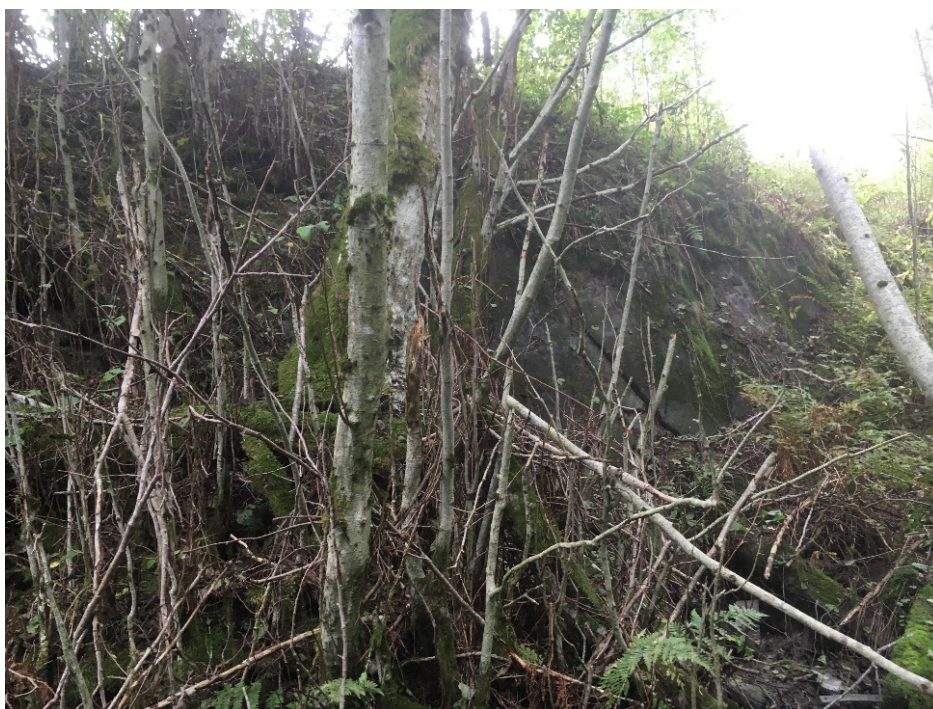
*Figur H20 Berg i dagen i søndre del av kvikkleiresone 724 Årsrud*

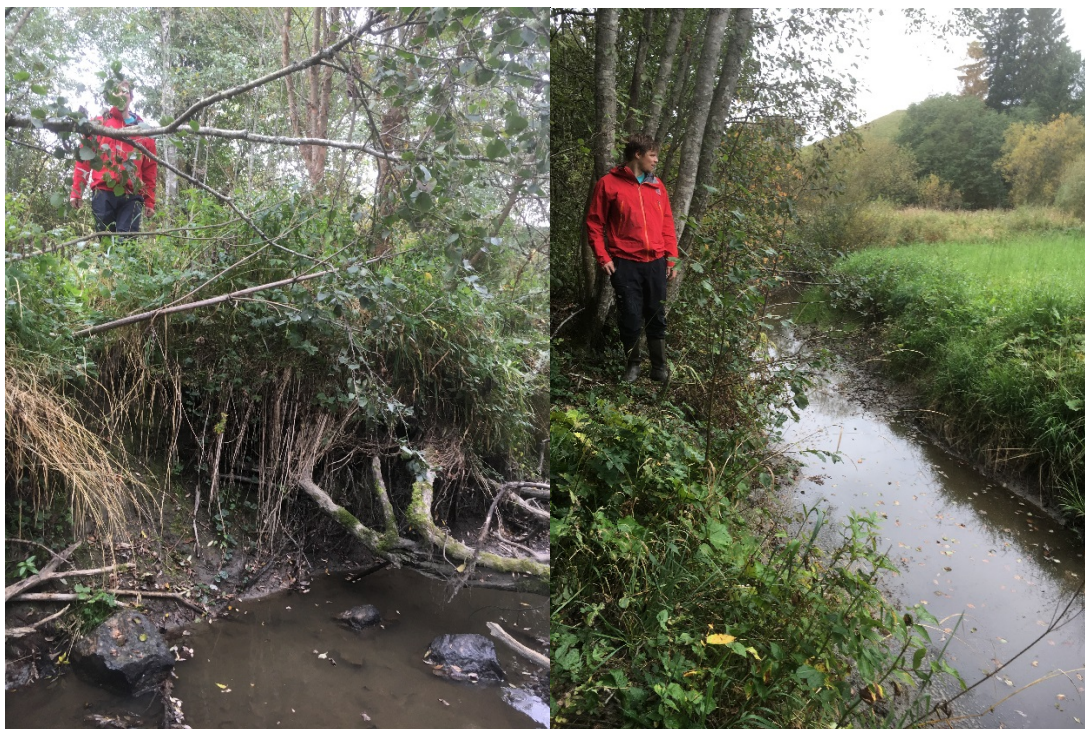
*Figur H23 Venstre: Erosjonskant langs bekken lengst nord i sone 723 Nordli. Høyre: Lite erosjon i foten av skråningen langs bekken lengst nord i sone 723 Nordli.*

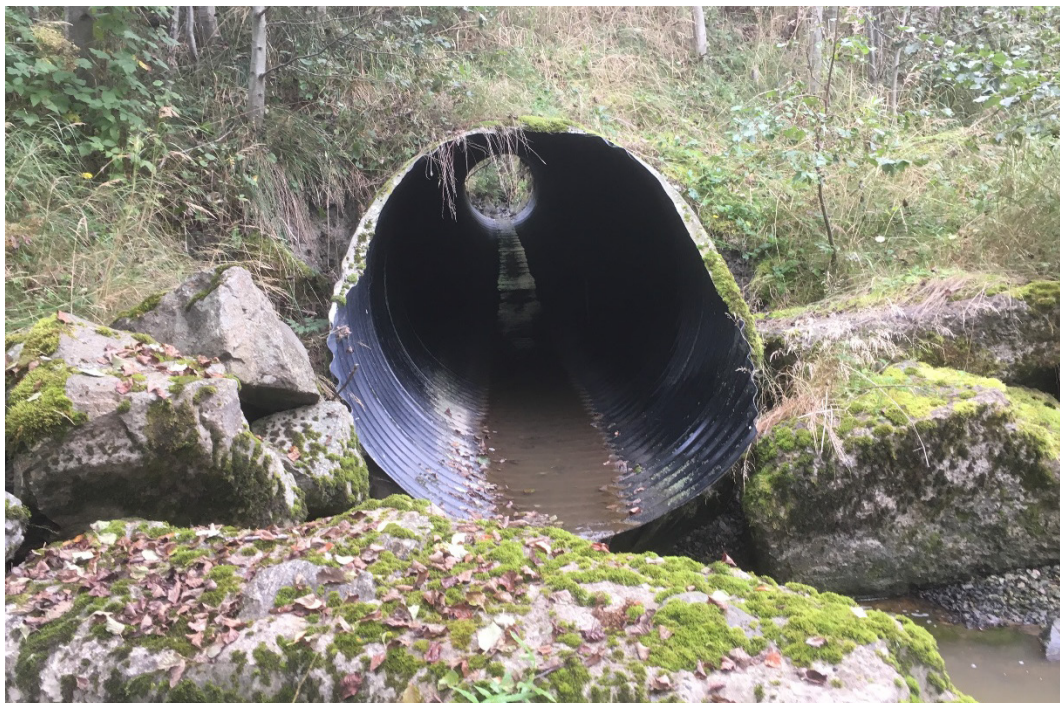
*Figur H24 Bekk i kulvert under Gjevikvegen nord i sone 723 Nordli*

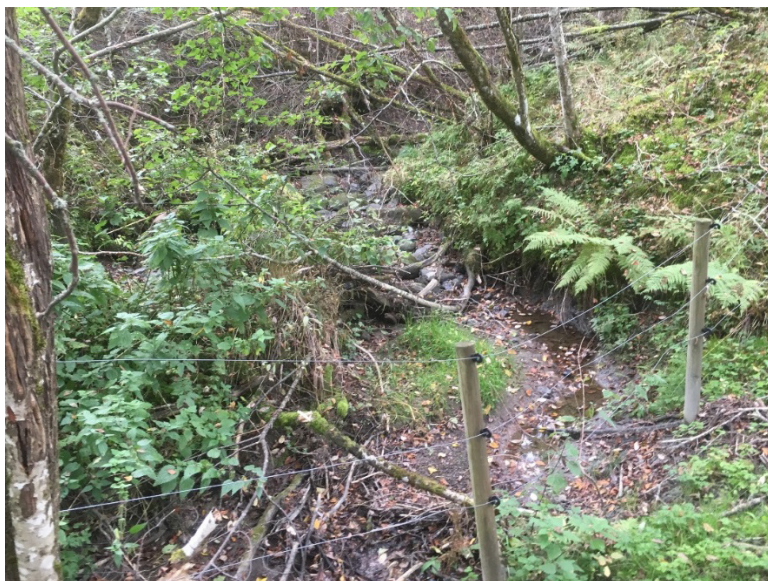
*Figur H25 Lite erosjon langs bekk som gjennomskjærer sone 734 Nordli vest. Stedvis steinplastring av elvebunnen (synlig midt i bildet).*

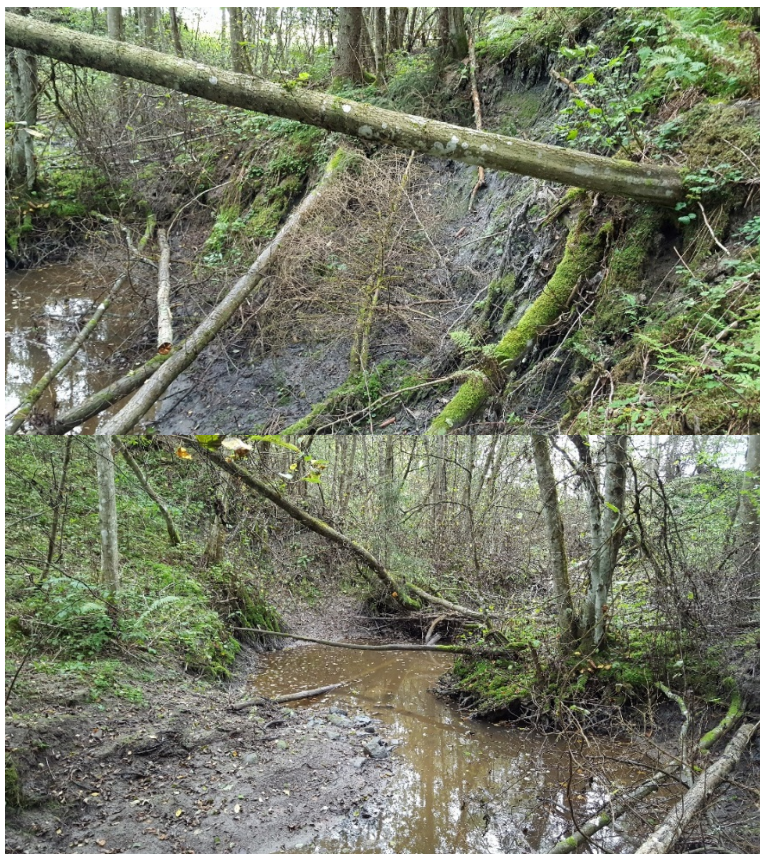
*Figur H26 Overflateglidning og veltede trær langs bekken lengst sør i sone 734 Nordli vest. Øverst: sett fra sør. Nederst: sett fra nord. Foto: J. Wasrud, NVE*

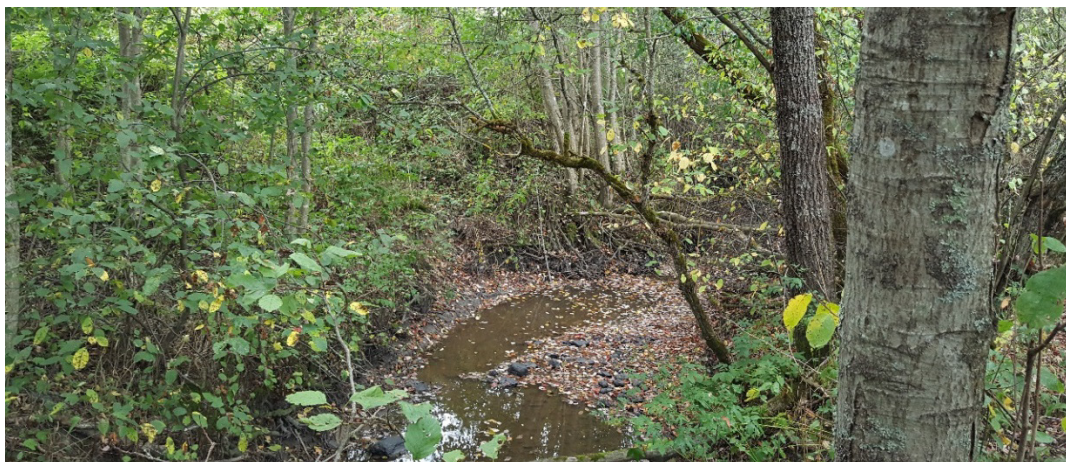
*Figur H27 Lite erosjon langs bekk mellom sone 723 Nordli og 734 Nordli vest. Foto: J. Wasrud, NVE*

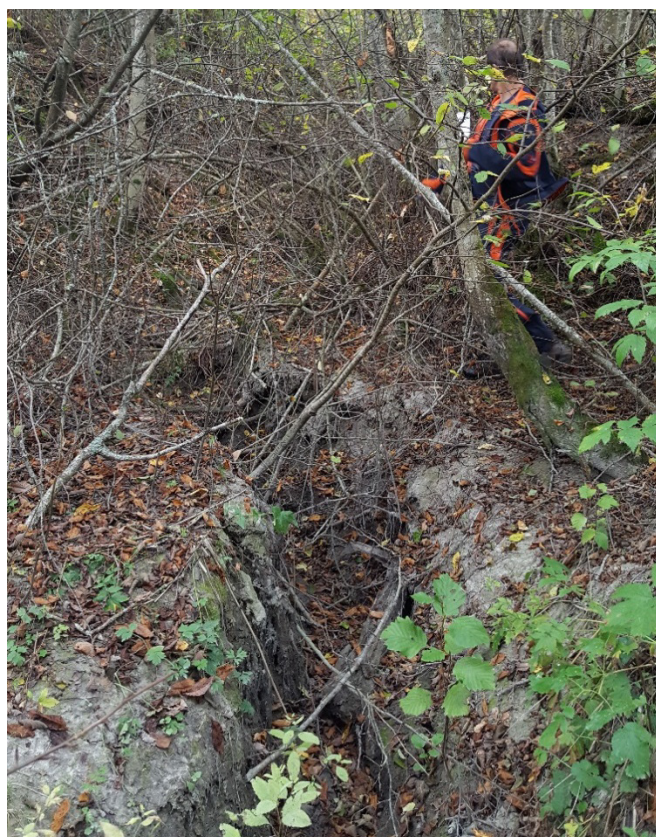
*Figur H28 Sone 734 Nordli vest: Erosjonsrenne i sideravine mot vest fra bekken mellom sone 723 Nordli og 734 Nordli vest. Erosjon i siltig tørrskorpeleire, men også eksponert bløtere leire inne i ravinen. Foto: J. Wasrud, NVE*

Langs bekken mellom sone 723 Nordli og 734 Nordli vest mot nord er det generelt lite erosjon. En mindre, eldre glidning ble observert ca. ved profil P11, men på østsiden av bekken. Lenger nord er det et område med overflateerosjon grunnet beiting og dyretråkk (Figur H29). I en liten sideravine til bekken mot vest, noe sør for profil P12, ble det observert sensitiv leire eksponert som følge av erosjon i siltig leire.

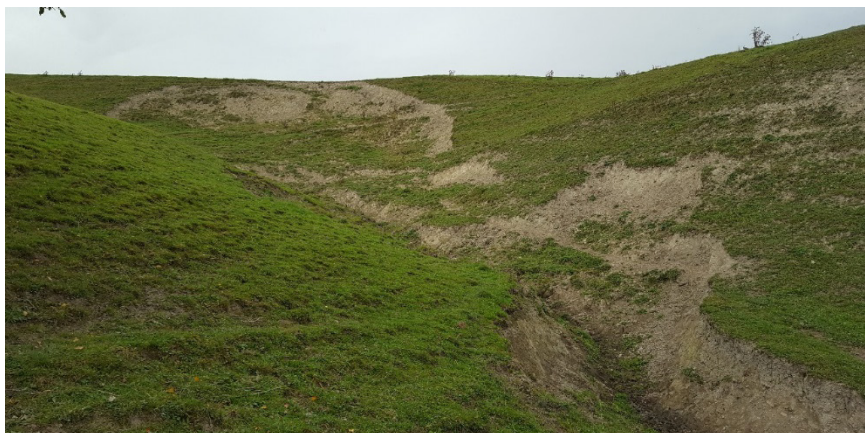
Figur H29 Sone 734 Nordli vest: Overflateerosjon i beitemark vest fra bekken mellom sone 723 Nordli og 734 Nordli vest. Foto: J. Wasrud, NVE
