Miljøpakken – E6 Jaktøyen-Storler

Byggeplan

Områdestabilitet

20130642-03-R
27. februar 2015
Rev. nr.: 2 / 24. august 2015

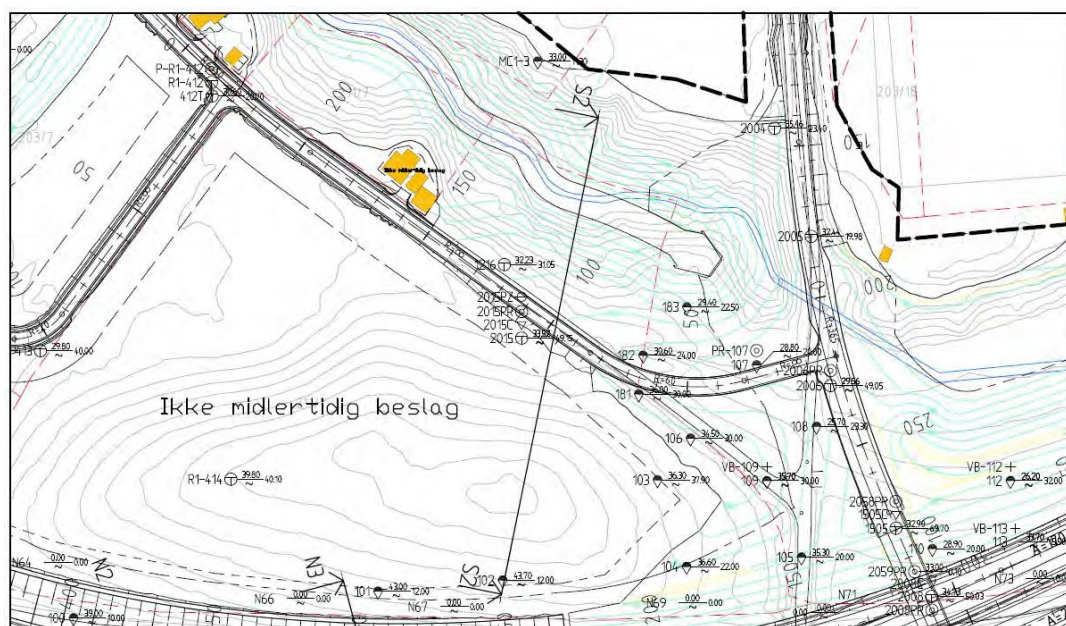
Figur 5-5-2 Plantegning med sonderinger og profil S2.

Grunnen er ut fra nærliggende sonderinger tolket til å bestå av tørrskorpe de øverste 2 meterne. Videre er det antatt å være dels siltig leire med en tykkelse på 1 til 6 meter henholdsvis i bunn og topp av skråningen. Under leira er det tolket å være et sammenhengende lag av kvikk/sensitiv leire med en mektighet på 5 - 10 meter. Kvikkleirelaget er antatt å være sammenhengende under bunn av Søra. Under kvikkleirelaget er det marint avsatt leire videre ned i dypet.

Profil S2 ligger ved profilnummer 950. Sør for profil 950 er det en stor haug som er antatt å innvirke negativt på stabiliteten. I skråningen går det en lokalveg, og skråningen faller inn under konsekvens- og pålitelighetsklasse (CC/RC) 2. Dette medfører geoteknisk kategori 2 og krav til normal (N) kontroll. Ettersom det skal gjøres stabilitetsforbedrende tiltak er kravet til sikkerhet $\geq 1,5$ eller %-vis forbedring iht. figur 0.4 i håndbok V220 ref. [3]. Figur 5-2 viser profil S2 med nærliggende sonderinger.

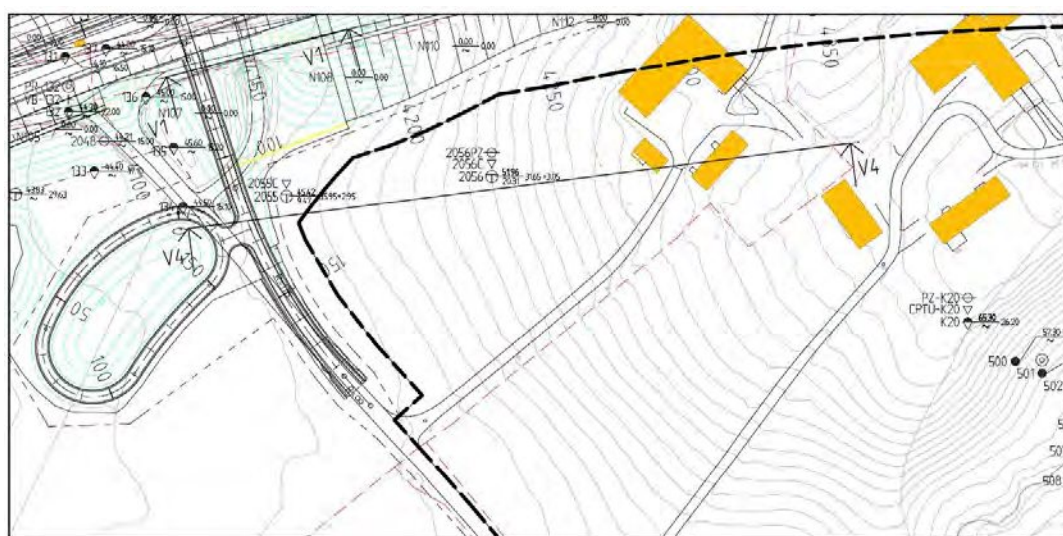
Figur 5-5-7 Plantegning med sonderinger og profil V4.

Grunnundersøkelser i skråningen og nærliggende områder viser 1-2 meter tørrskorpe i toppen over et 2-3 meter tykt leirelag. Under leirlaget er det kvikk/sensitiv leire med en tykkelse på omtrent 15 meter som kiler ut mot bunnen av skråningen. I sondering 2055 er det ikke tolket kvikk/sensitiv leire. Under det sensitive leirelaget er det et mindre sensitivt lag på 3-4 meter over et morenelag med tykkelse på 7-8 meter. Det er registrert fjell under morenen på en dybde på ca. 30 meter.

Skjæring i forbindelse med Røddevegen ved foten av skråningen mot Storler kan være et problem mht. stabilitet, og er derfor kontrollert her. Veggen i bunn av skråningen er en lokalveg, men grunnet gårdsbygningen og E6 på toppen av skråningen havner den i konsekvens- og pålitelighetsklasse (CC/RC) 3. Dette medfører geoteknisk kategori 3 og krav til utvidet (U) kontroll. Ettersom det skal gjøres et potensielt stabilitetsforverrende tiltak er kravet til sikkerhet $\gamma_M \geq 1,6$ ref. figur 0.3 i håndbok V220 ref. [3]. Figur 5-7 viser profil V4 med nærliggende sonderinger.

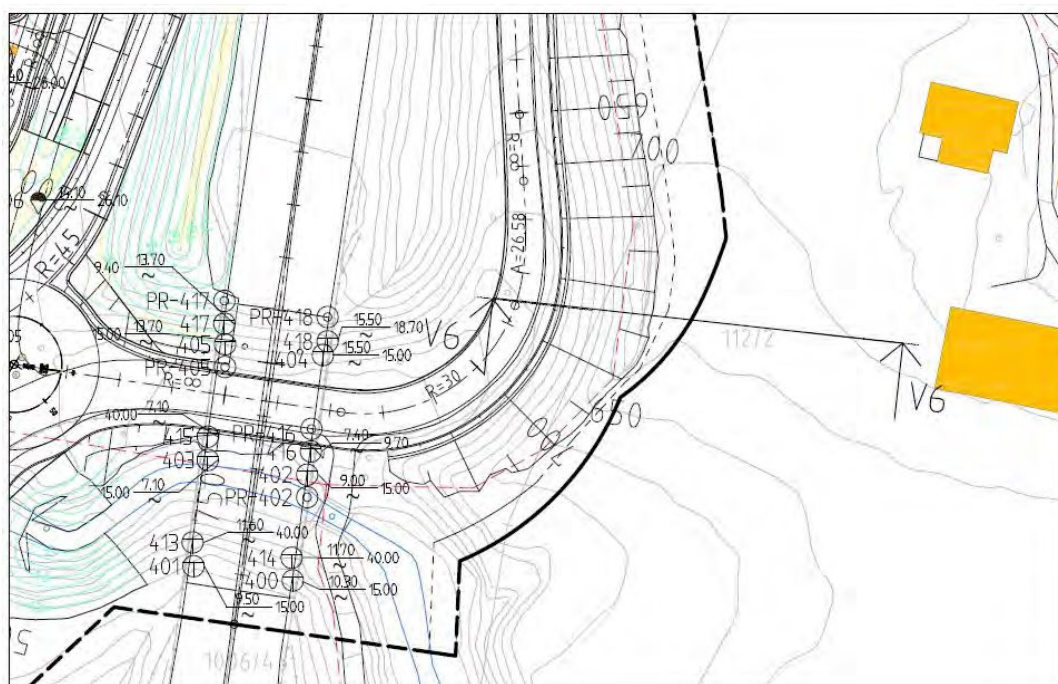
Figur 5-5-9 Plantegning med sonderinger og profil V6. Sonderinger er hentet fra SVV rapport Ud800A-17 ref. [11].

Prøveserie 24 og 30 i SVV rapport Ud800A-17 ref. [11] (416 og 418 i figur 4-9) viser at grunnen består av leirig silt de øverste 2 meterne, og deretter grusig sand ned til kote +9. Videre er det sandig silt ned til omtrent 18 meters dyp.

Skjæringen i sør ved profilnummer 650 skyldes etableringen av gangfelt ved undergangen under E6. Skjæringen har en høyde på omtrent 7 meter med en helning 1:2. Ettersom det er en lokalveg som fører til inngrepet er kravet til kontroll- og pålitelighetsklasse (CC/RC) 2. Dette medfører geoteknisk kategori og krav til normal (N) kontroll. Ettersom det skal gjøres stabilitetsforverrende tiltak er kravet til sikkerhet $\geq 1,4$ iht. figur 0.3 i håndbok V220 ref. [3]. Figur 5-9 viser profil V6 med nærliggende sonderinger.

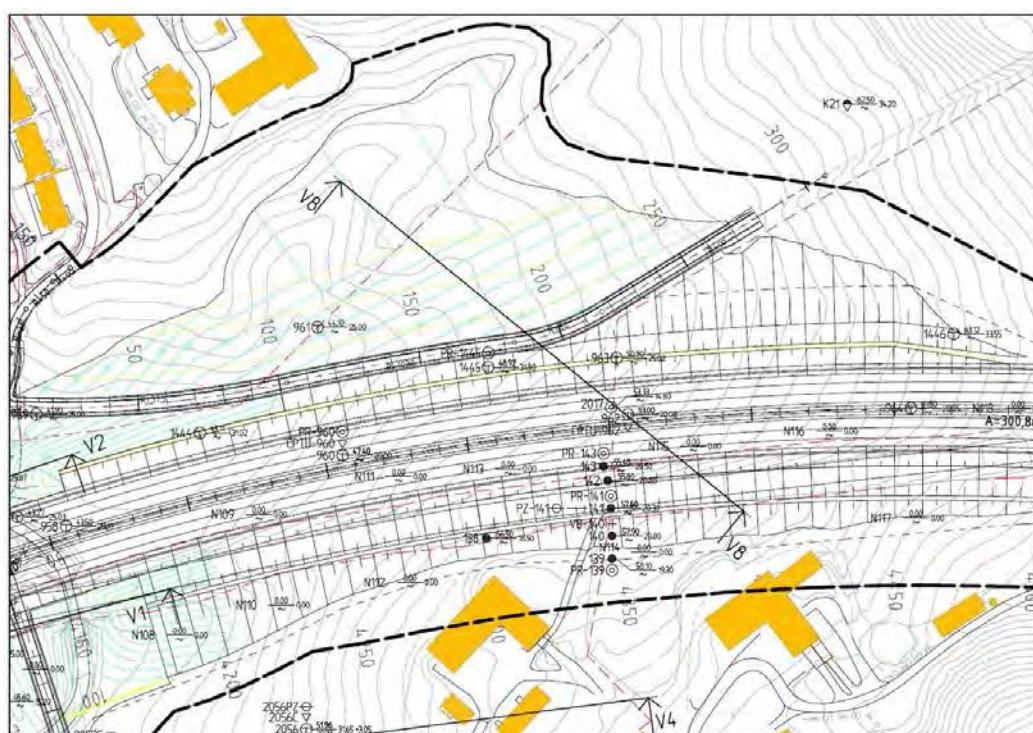
Figur 5-5-11 Profil V8 samt nærliggende sonderinger.

Grunnen i området består av et 2 meter tykt tørrskorpelag over et tynt leirelag med tykkelse på 1-2 meter. Under leira er det kvikk/sensitiv leire ned til 20-25 meter under terreng. Grunnvannstand antas å stå 2 meter under terreng i overgangen mellom tørrskorpe og leire.

Nord for Storler er det planlagt å fylle masser for å bedre stabiliteten ved etablering av veglinjen. Denne skal kontrolleres for å finne ut hvor stor økning i poretrykk som kan aksepteres før beregnet sikkerhet blir for lav. Økning av poretrykk vil oppstå midlertidig i anleggsfasen, så konsekvens- og pålitelighetsklasse (CC/RC) vurderes til klasse 2, noe som medfører geoteknisk kategori 2 og krav til normal (N) kontroll. Et eventuelt brudd vil gå i fyllmassene og ikke omfatte sprøbruddmaterialer på større dyp. Bruddet vil klassifiseres som "nøytralt", og kravet til materialfaktor blir dermed $\gamma_M \geq 1,4$ ref. figur 0.3 i håndbok V220 ref. [3]. Figur 5-11 viser profil V8 med nærliggende sonderinger.
