Miljøpakken – E6 Jaktøyen-Storler

Byggeplan

Geoteknisk Fagrapport Grunnforhold og jordegenskaper

20130642-09-R
7. november 2014
Rev. nr.: 1/2015-03-13

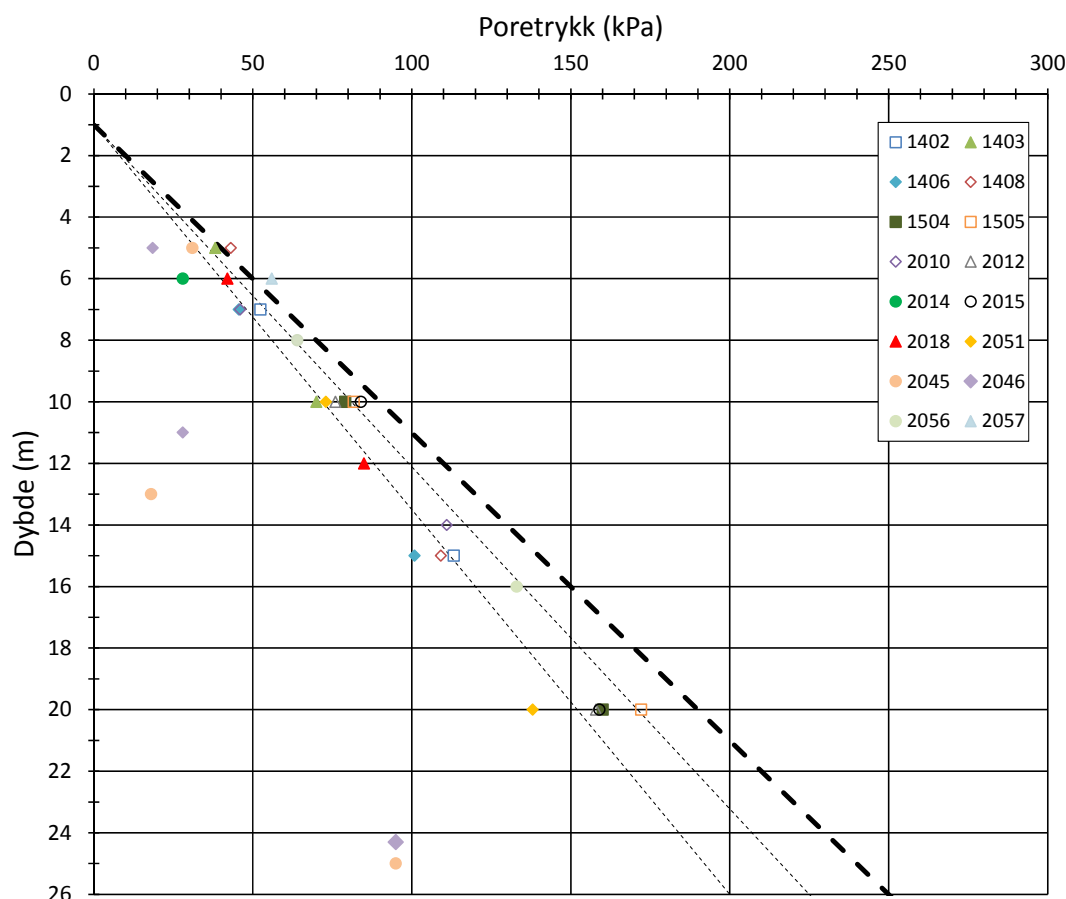
Figur 4-4 sammenstiller alle poretrykksmålinger i området. I tillegg er det vist kurver for 80%, 90%, og 100% av hydrostatisk poretrykk regnet fra grunnvannstand 1,5m under terrengnivå.

Figur 4-4: Sammenstilling av poretrykksmålinger og poretrykkprofil for ulike gradienter. Grunnvannstand antatt 1,5m under terrengnivå.

Figuren viser at grunnvannstanden og poretrykk varierer i området og egne vurderinger må gjøres i hvert enkelt beregningstilfelle. Generelt kan det sees at det ikke er problemer med artesisisk overtrykk i området. I tillegg viser målingene at poretrykket i punktene 2045 og 2046 er vesentlig lavere enn i resten av området. Disse punktene er begge i del A, sør i området for planlagt veglinje.

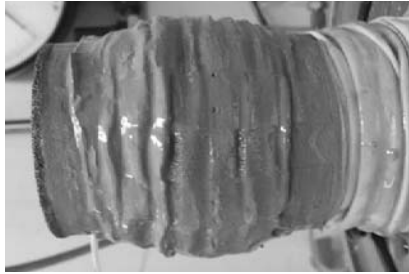
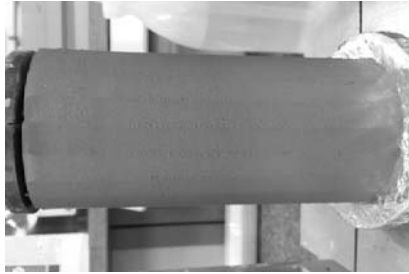
E6 Klett
CAUC, hull nr. 1505
Dybde: 18.64 m

Prøvetakingsdato: 28.03.14
 Prøvetakingsutstyr: 75 mm stålsyl.
 Forsøksdato: 08.04.14
 Tøyningshastighet: 1.2 %/time
