## NOTAT

KUNDE / PROSJEKT Nordre Land kommune Synnsætra - Skredfarekartlegging		PROSJEKTLEDER Espen Eidsvåg	DATO 21.06.2018
PROSJEKTNUMMER - DOKUMENTNUMMER 10203699 – 10203699-N01-A01		OPPRETTET AV Espen Eidsvåg	REV. DATO
UTARBEIDET AV NAVN Espen Eidsvåg	SIGNATUR	KONTROLLERT AV NAVN Øystein S. Lohne	SIGNATUR

### Innledning

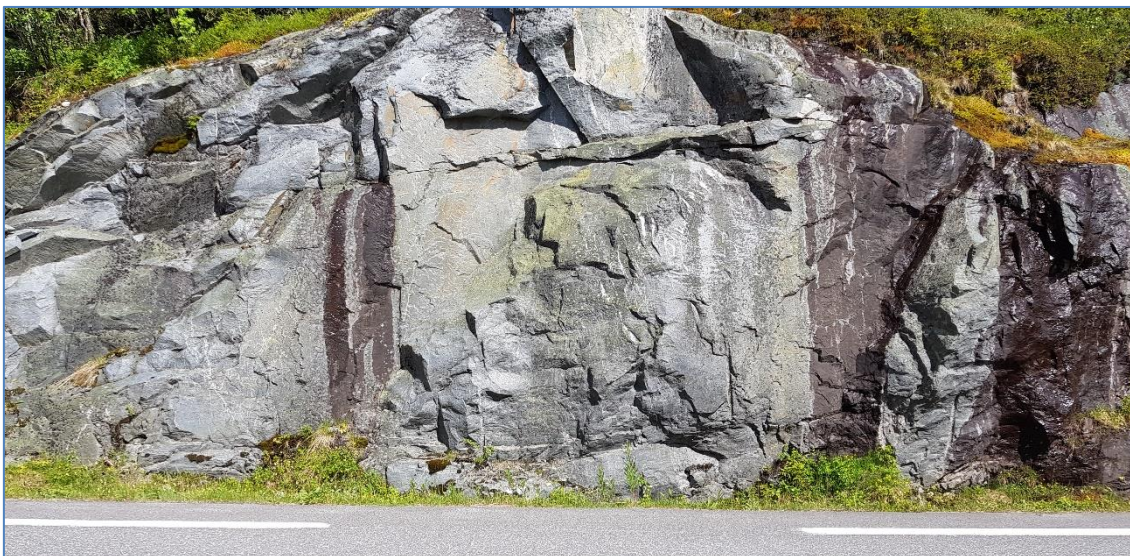
NGU sine berggrunnskart [9] viser at hele området består av leirskifer tilhørende Synnfjellformasjonen. Observasjoner av berget i felt viser at det for det meste er ganske massivt, med relativt lite oppsprekking (Figur 2). I bergskjæringer og skrenter i området er det observert enkelte sprekkesett som gjør at bergblokker kan bli ustabile og falle ut. I de fleste tilfeller er disse avgrensede bergpartiene av relativt begrenset størrelse.

Figur 2: Bergskjæring i den nordlige delen av området som viser at berget for det meste er relativt massivt.

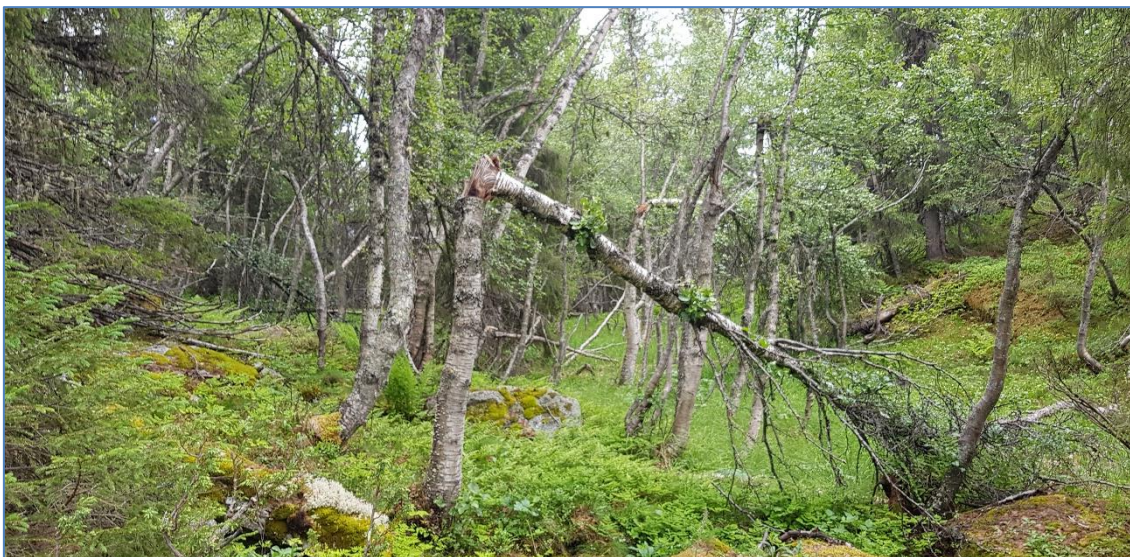
Vegetasjonen i området består av blandingsskog med mest gran og bjørk. Det er skader på mange av bjørketrærne ved at er knekt noen meter opp på stammen og at øvre del av stammen ligger, for det meste nedstrøms (Figur 5). Slike trær er observert i hele området, men i betydelig større konsentrasjon i de bratte partiene rett i underkant av skrentene, øverst i skråningene. Stedvis er det også observert bøydde stammer i nedre del av bjørketrærne. Enkelte av grantrærne, spesielt i den øvre delen av skråningen under skrentene mangler grener på oppsiden.

Skadene på trær er tolket å primært skyldes vekten av snø, eventuelt kombinert med vind og snøsig. Det kan imidlertid ikke utelukkes at mindre snøskred kan ha forårsaket den store konsentrasjonen av slike skader på trærne i de øvre delene av skråningen.

Figur 5: Eksempel på en et knekt bjørketre i området.

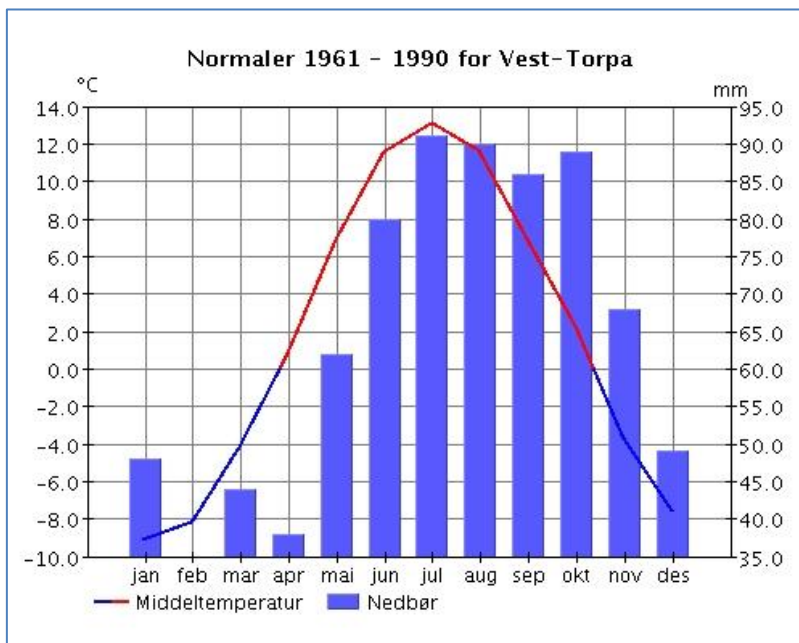
Årsmiddeltemperaturen lå på 1,6 °C i normalperioden 1960-1990 og årsmiddelnedbøren på 780 mm, altså et relativt kaldt og tørt klima. Nedbørsnormalene fordelt på måneder viser at klimaet i området er tørt i vintermånedene, med betydelig mer nedbør i sommerhalvåret (Figur 6).

Figur 6: Middeltemperatur- og nedbør ved stasjonen Vest-Torpa II i normalperioden 1961-1990 [6].

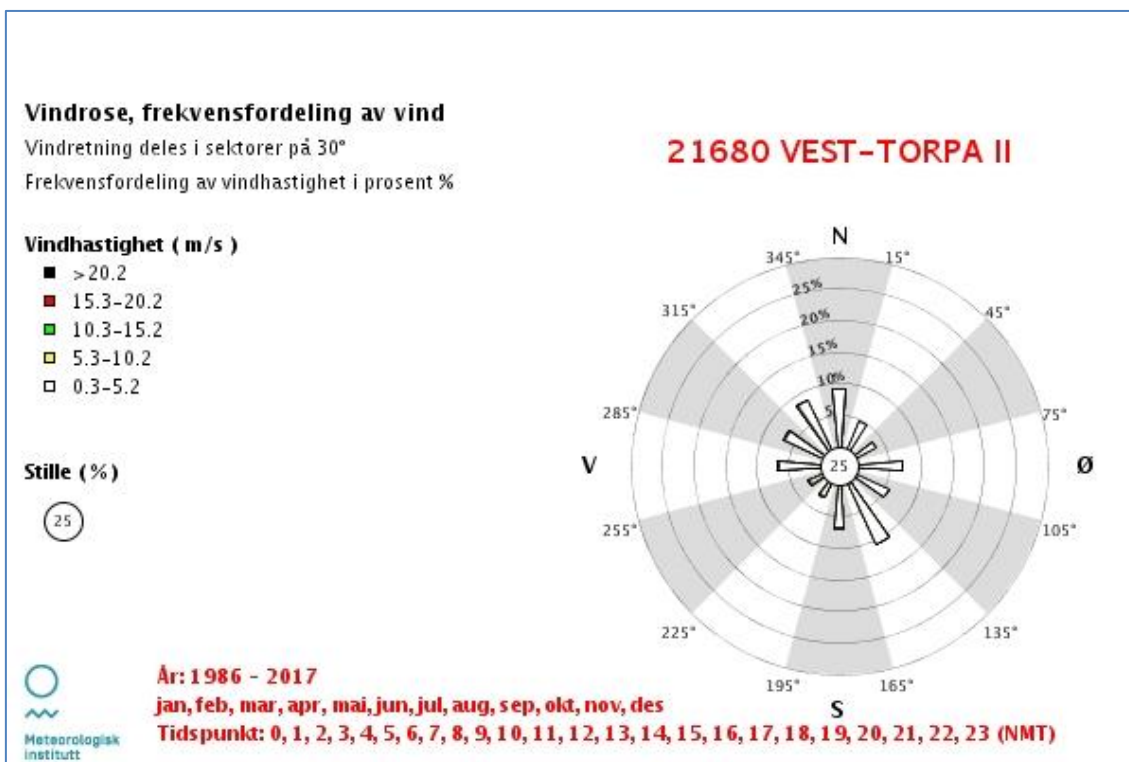
Data om vindforhold viser at det er svært varierende vindforhold i området, men med en svak dominasjon av vinder fra sør-sørøst og fra nord til vest (Figur 7). Det er primært målt relativt svak vind i området.

Figur 7: Dominerende vindretninger ved målestasjonen Vest-Torpa II.
