Fossnes på Hvittingfoss. Oppsummering av sikringstiltak.

OVERSIKT OVER UTFØRTE SIKRINGSTILTAK OG
OPPNÅDD STABILITETSFORBEDRING

DOK.NR. 20150748-01-R
REV.NR. 0 / 2018-09-14

Prosjekttittel: Fossnes på Hvittingfoss. Oppsummering av sikringstiltak.
Dokumenttittel: Oversikt over utførte sikringstiltak og oppnådd stabilitetsforbedring
Dokumentnr.: 20150748-01-R
Dato: 2018-09-14
Rev.nr. / Rev.dato: 0 /

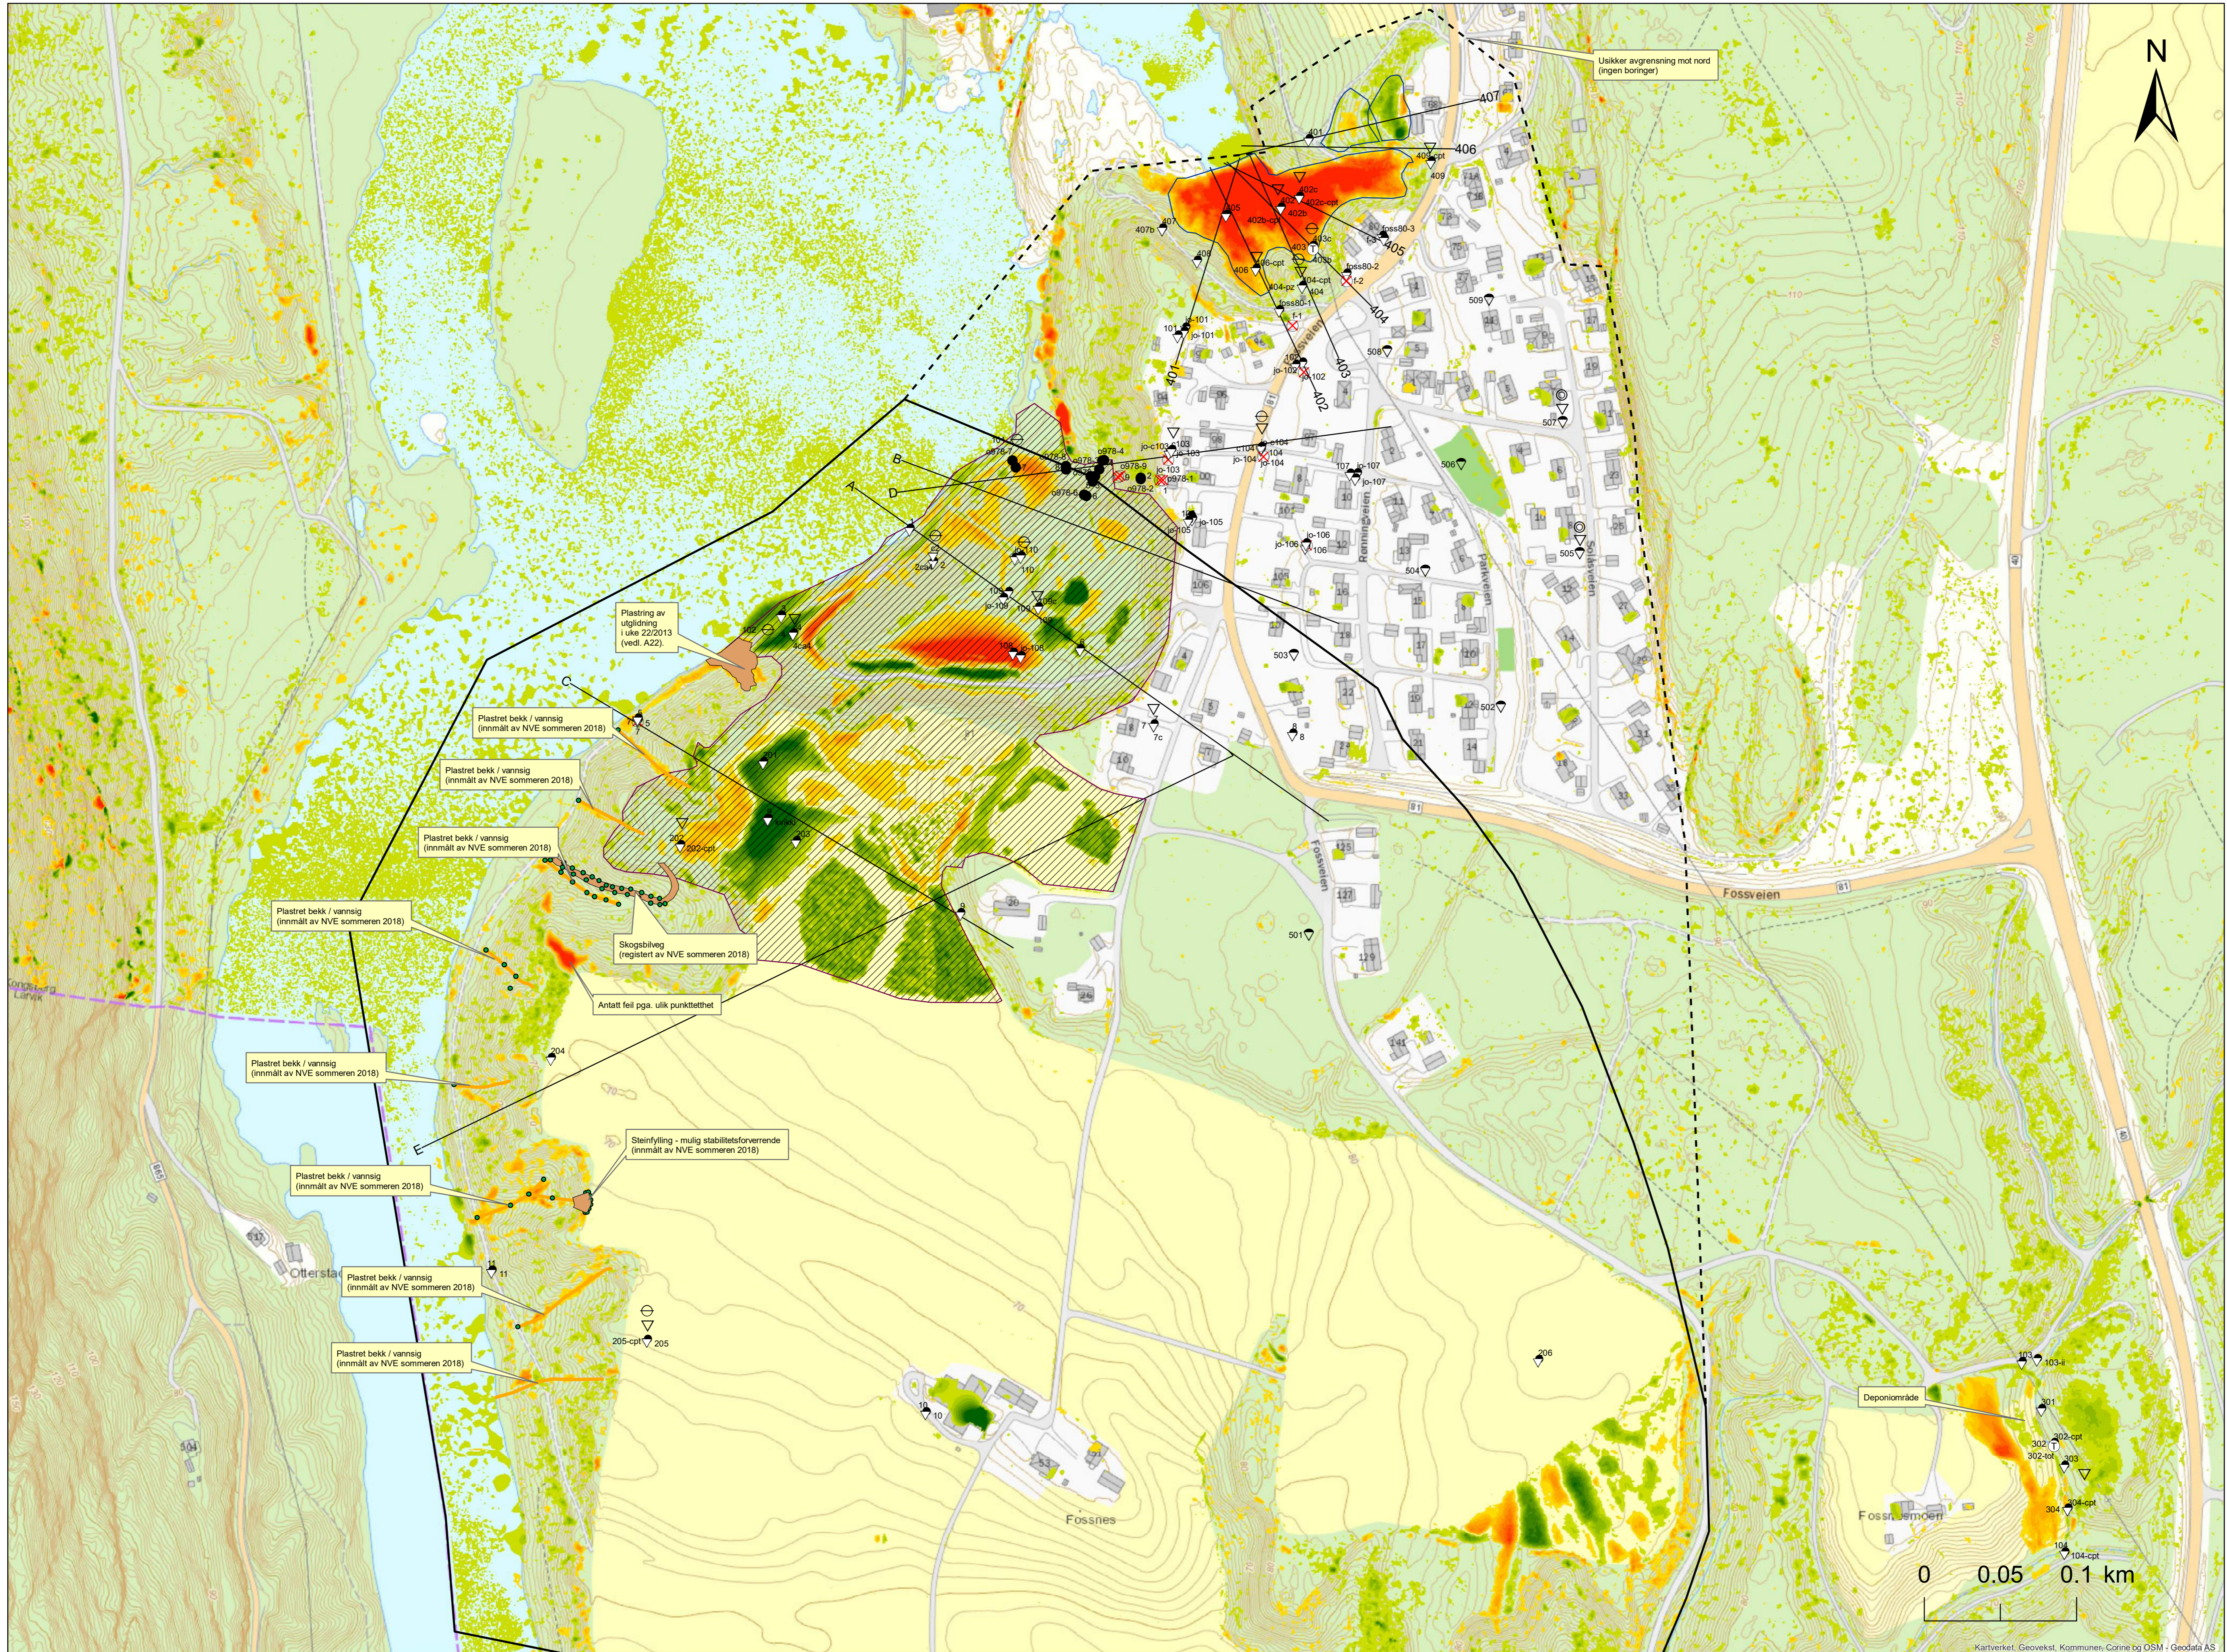
Norges vassdrags- og energidirektorat (NVE)			
Sone 1323 Fossnes	Prosjekt	20150748	Kart nr. 012
Plan: Terrengendring (basiscan)	Ufart		Dato: 2018-09-13
Dt = Z (2015) minus Z (mai 2009)	RMo		
Korrigert NVE-AN2009	MAR		
	RMo

- Tegnforklaring**
- Steinplastrede raviner (uffert 2009, innmålt av NVE 2018)
 - Tiltaksområde nord innmålt (opplast 2010)
 - Tiltaksområde sør innmålt (opplast 2008)

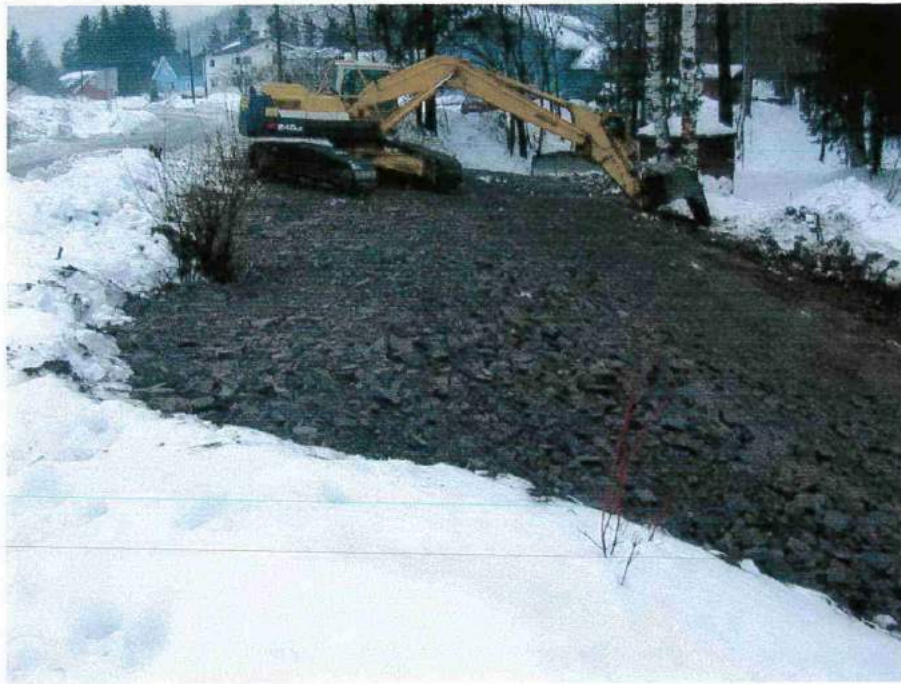
Topp av fylling sett mot sørvest

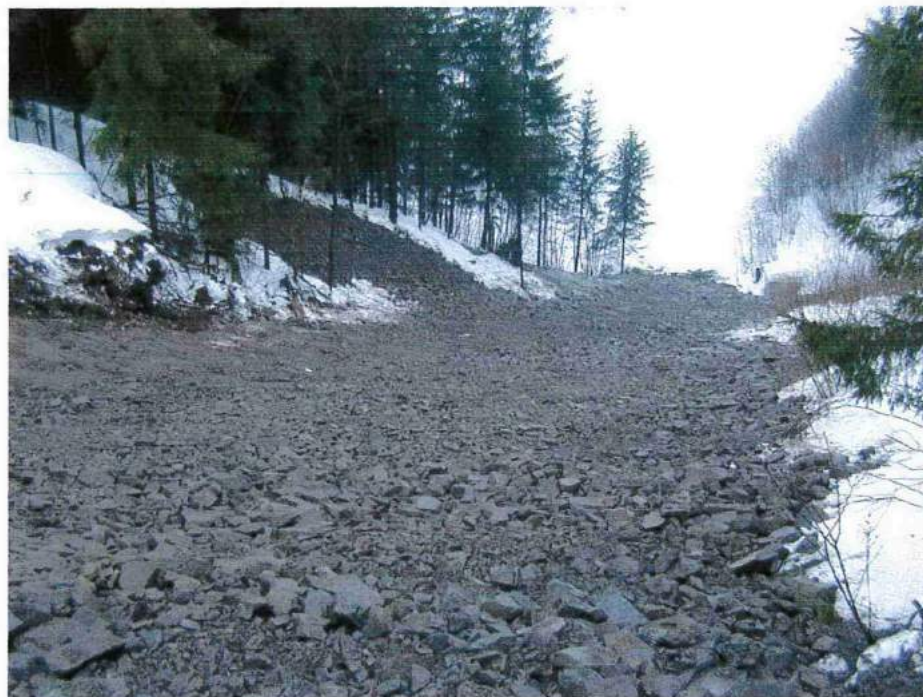
Fotografi	FOSSVEIEN 80, HVITTINGFOSS		Rapport nr. 20001573	Figur nr. 7
			Tegner AE	Dato 01-02-26
			Kontrollert ON

Fylling sett ned mot elva i nord

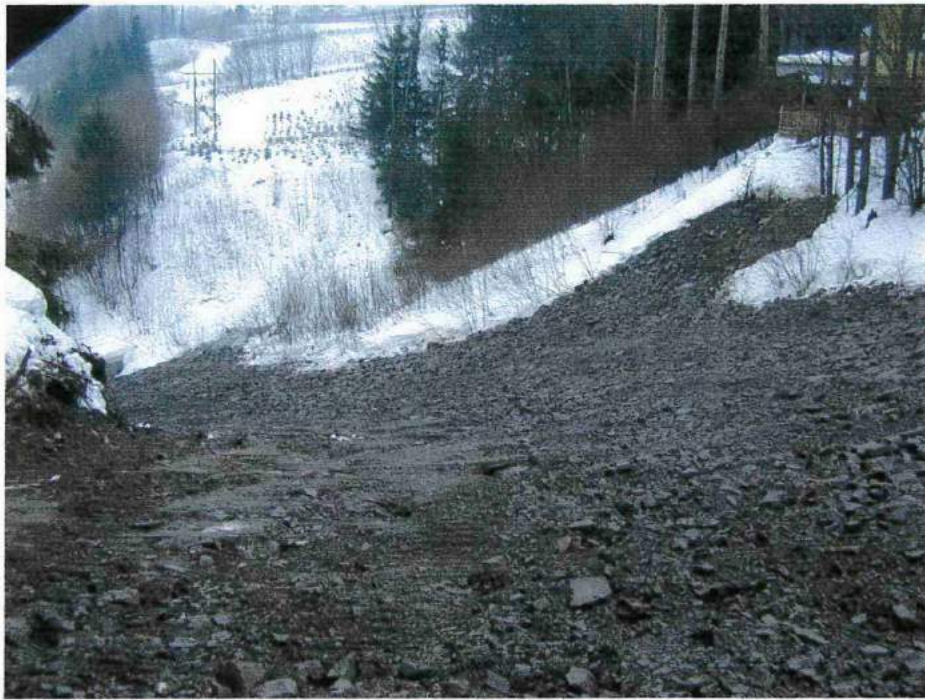
Fylling sett mot dalside nord for Fossveien 80

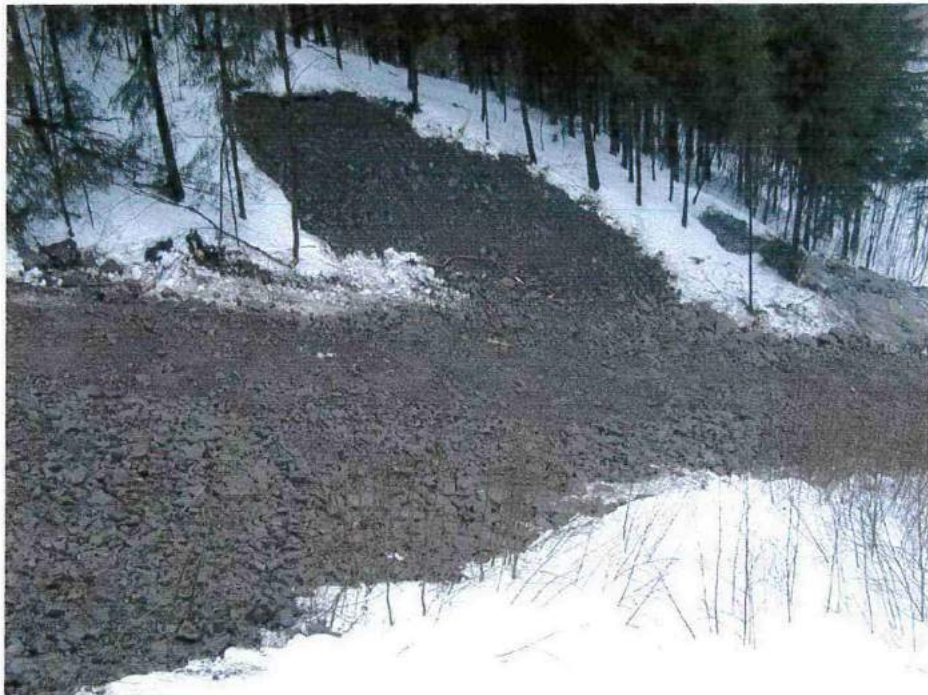
FOSSVEIEN 80, HVITTINGFOSS	Rapport nr. 20001573	Figur nr. 8
Fotografi	Tegner AE	Dato 01-02-26
	Kontrollert ØN

Fylling sett mot vestre ravineside

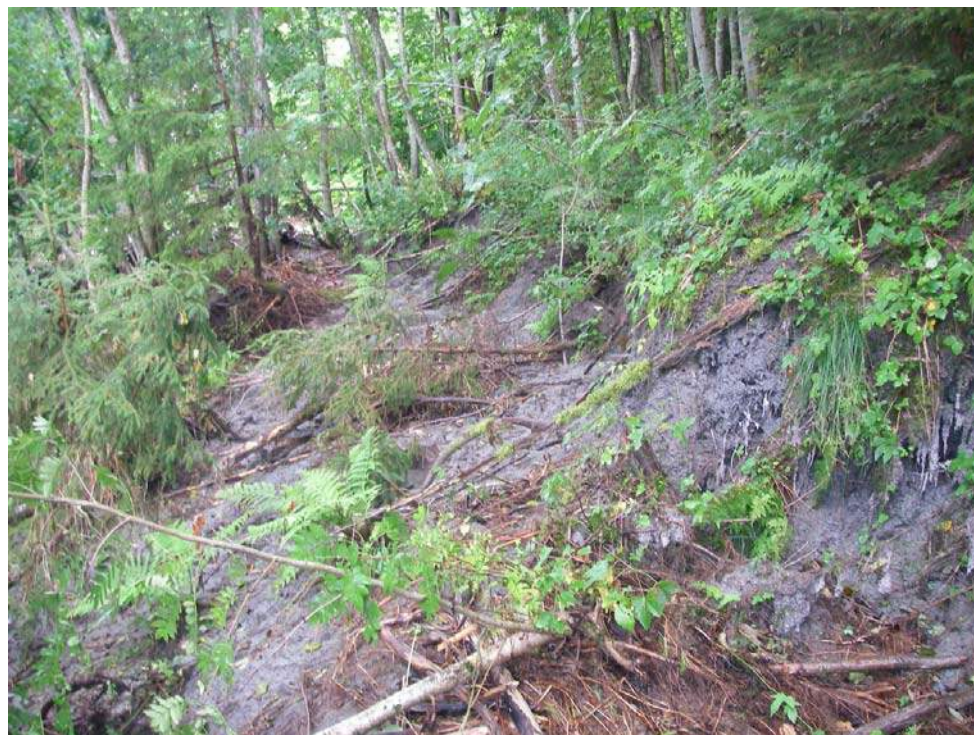
Figur 2 Erosjon i foten av skråningen (foto 8. august 2007).

Sporene i terrenget viste i all hovedsak at de store vannmassene hadde gravd horisontalt inn i skråningsfoten ved anslagsvis kt. +45-47, se figur 2. På det slakere partiet ned mot vannspeilet (ca. kt. +41-45) så det ikke ut til å ha forekommet erosjon.

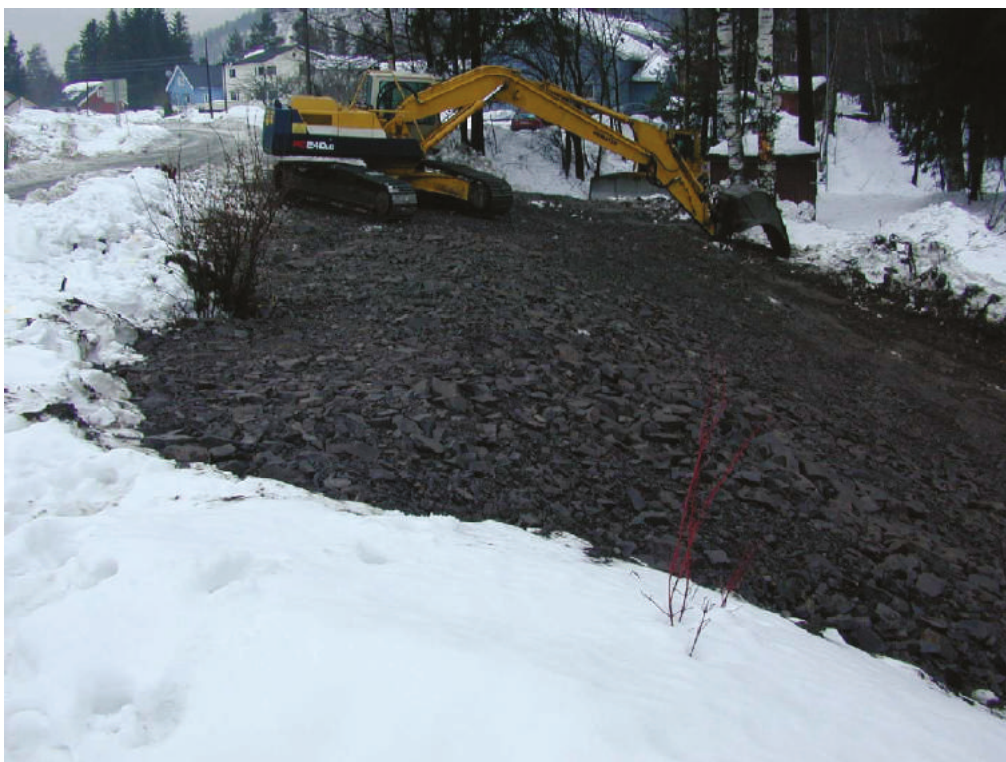
Topp av fylling sett mot sørvest

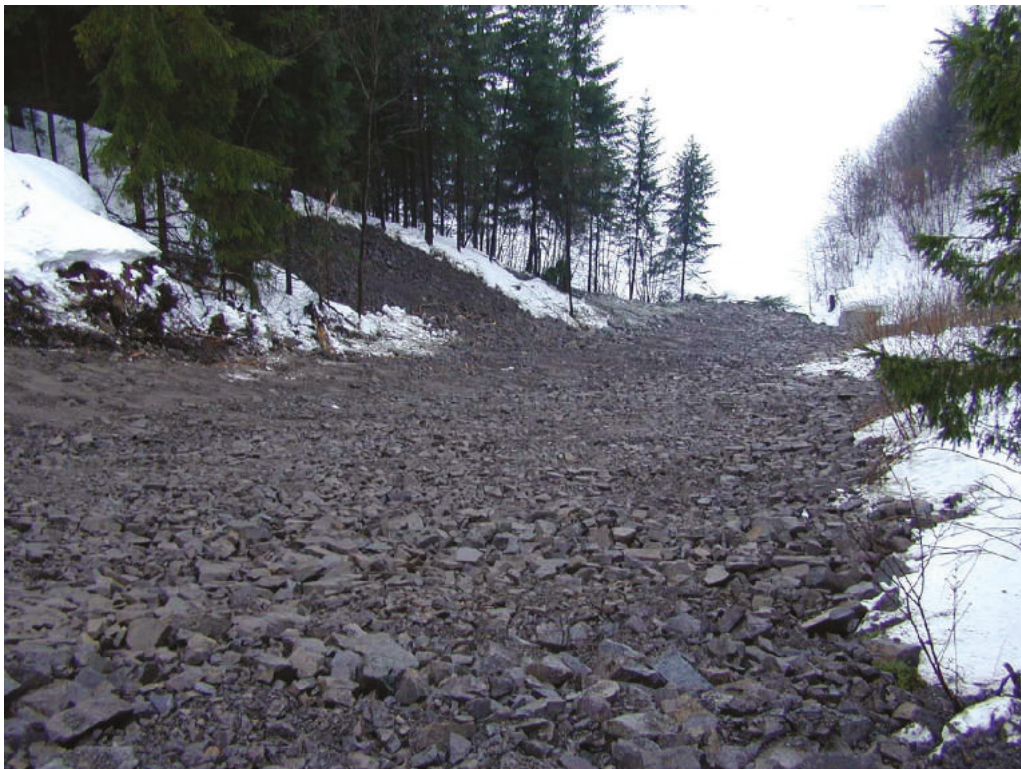
FOSSNES PÅ HVITTINGFOSS	Prosjekt nr. 20081549	Figur nr. A1
Bilder av utfyllingsarbeider nedenfor Fossveien 80. Bildene er tatt den 26. januar 2001.	Tegner MaR

Fylling sett ned mot elva i nord

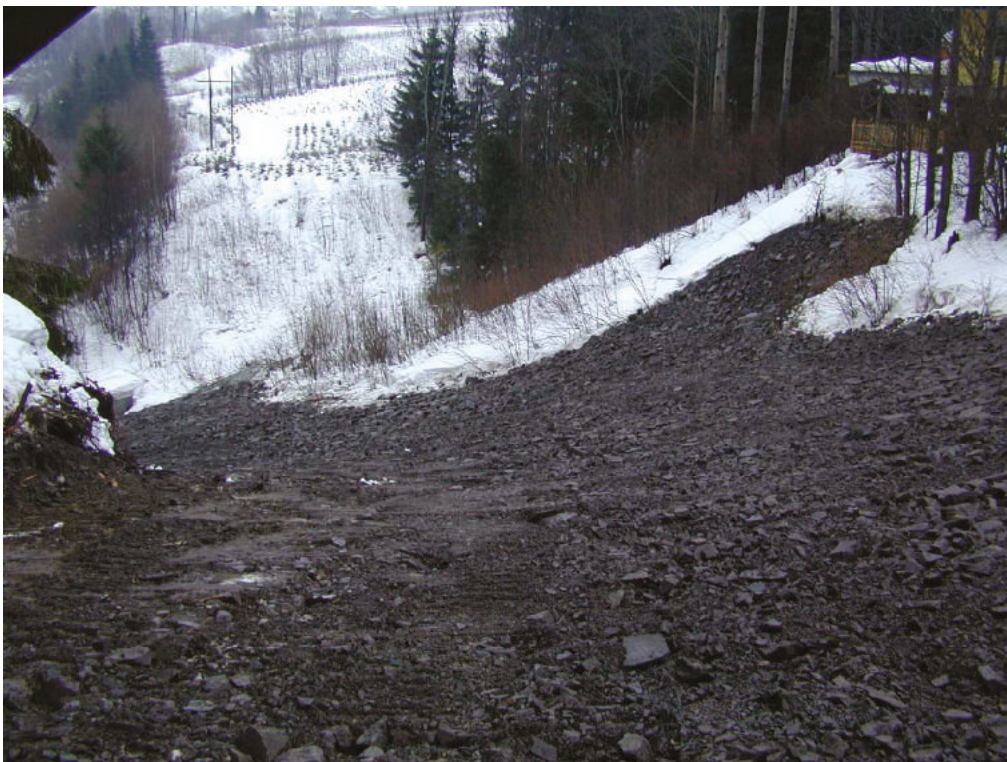
Fylling sett mot dalside nord for Fossveien 80

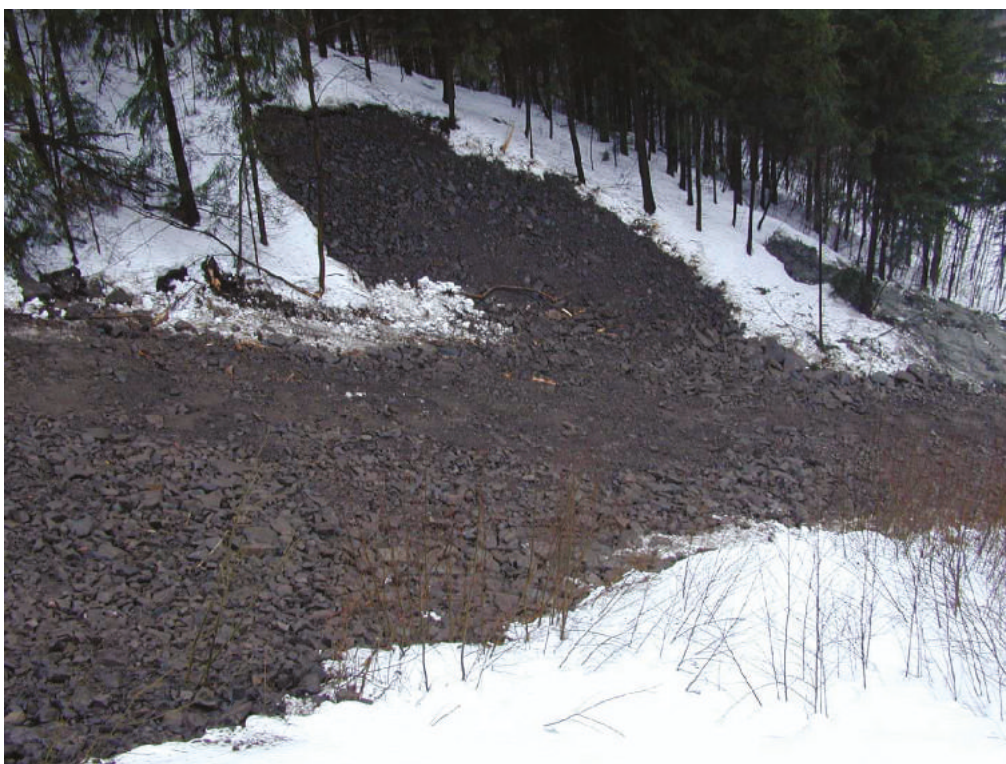
FOSSNES PÅ HVITTINGFOSS	Prosjekt nr. 20081549	Figur nr. A2
Bilder av utfyllingsarbeider nedenfor Fossveien 80. Bildene er tatt den 26. januar 2001.	Tegner MaR

Fylling sett mot vestre ravineside

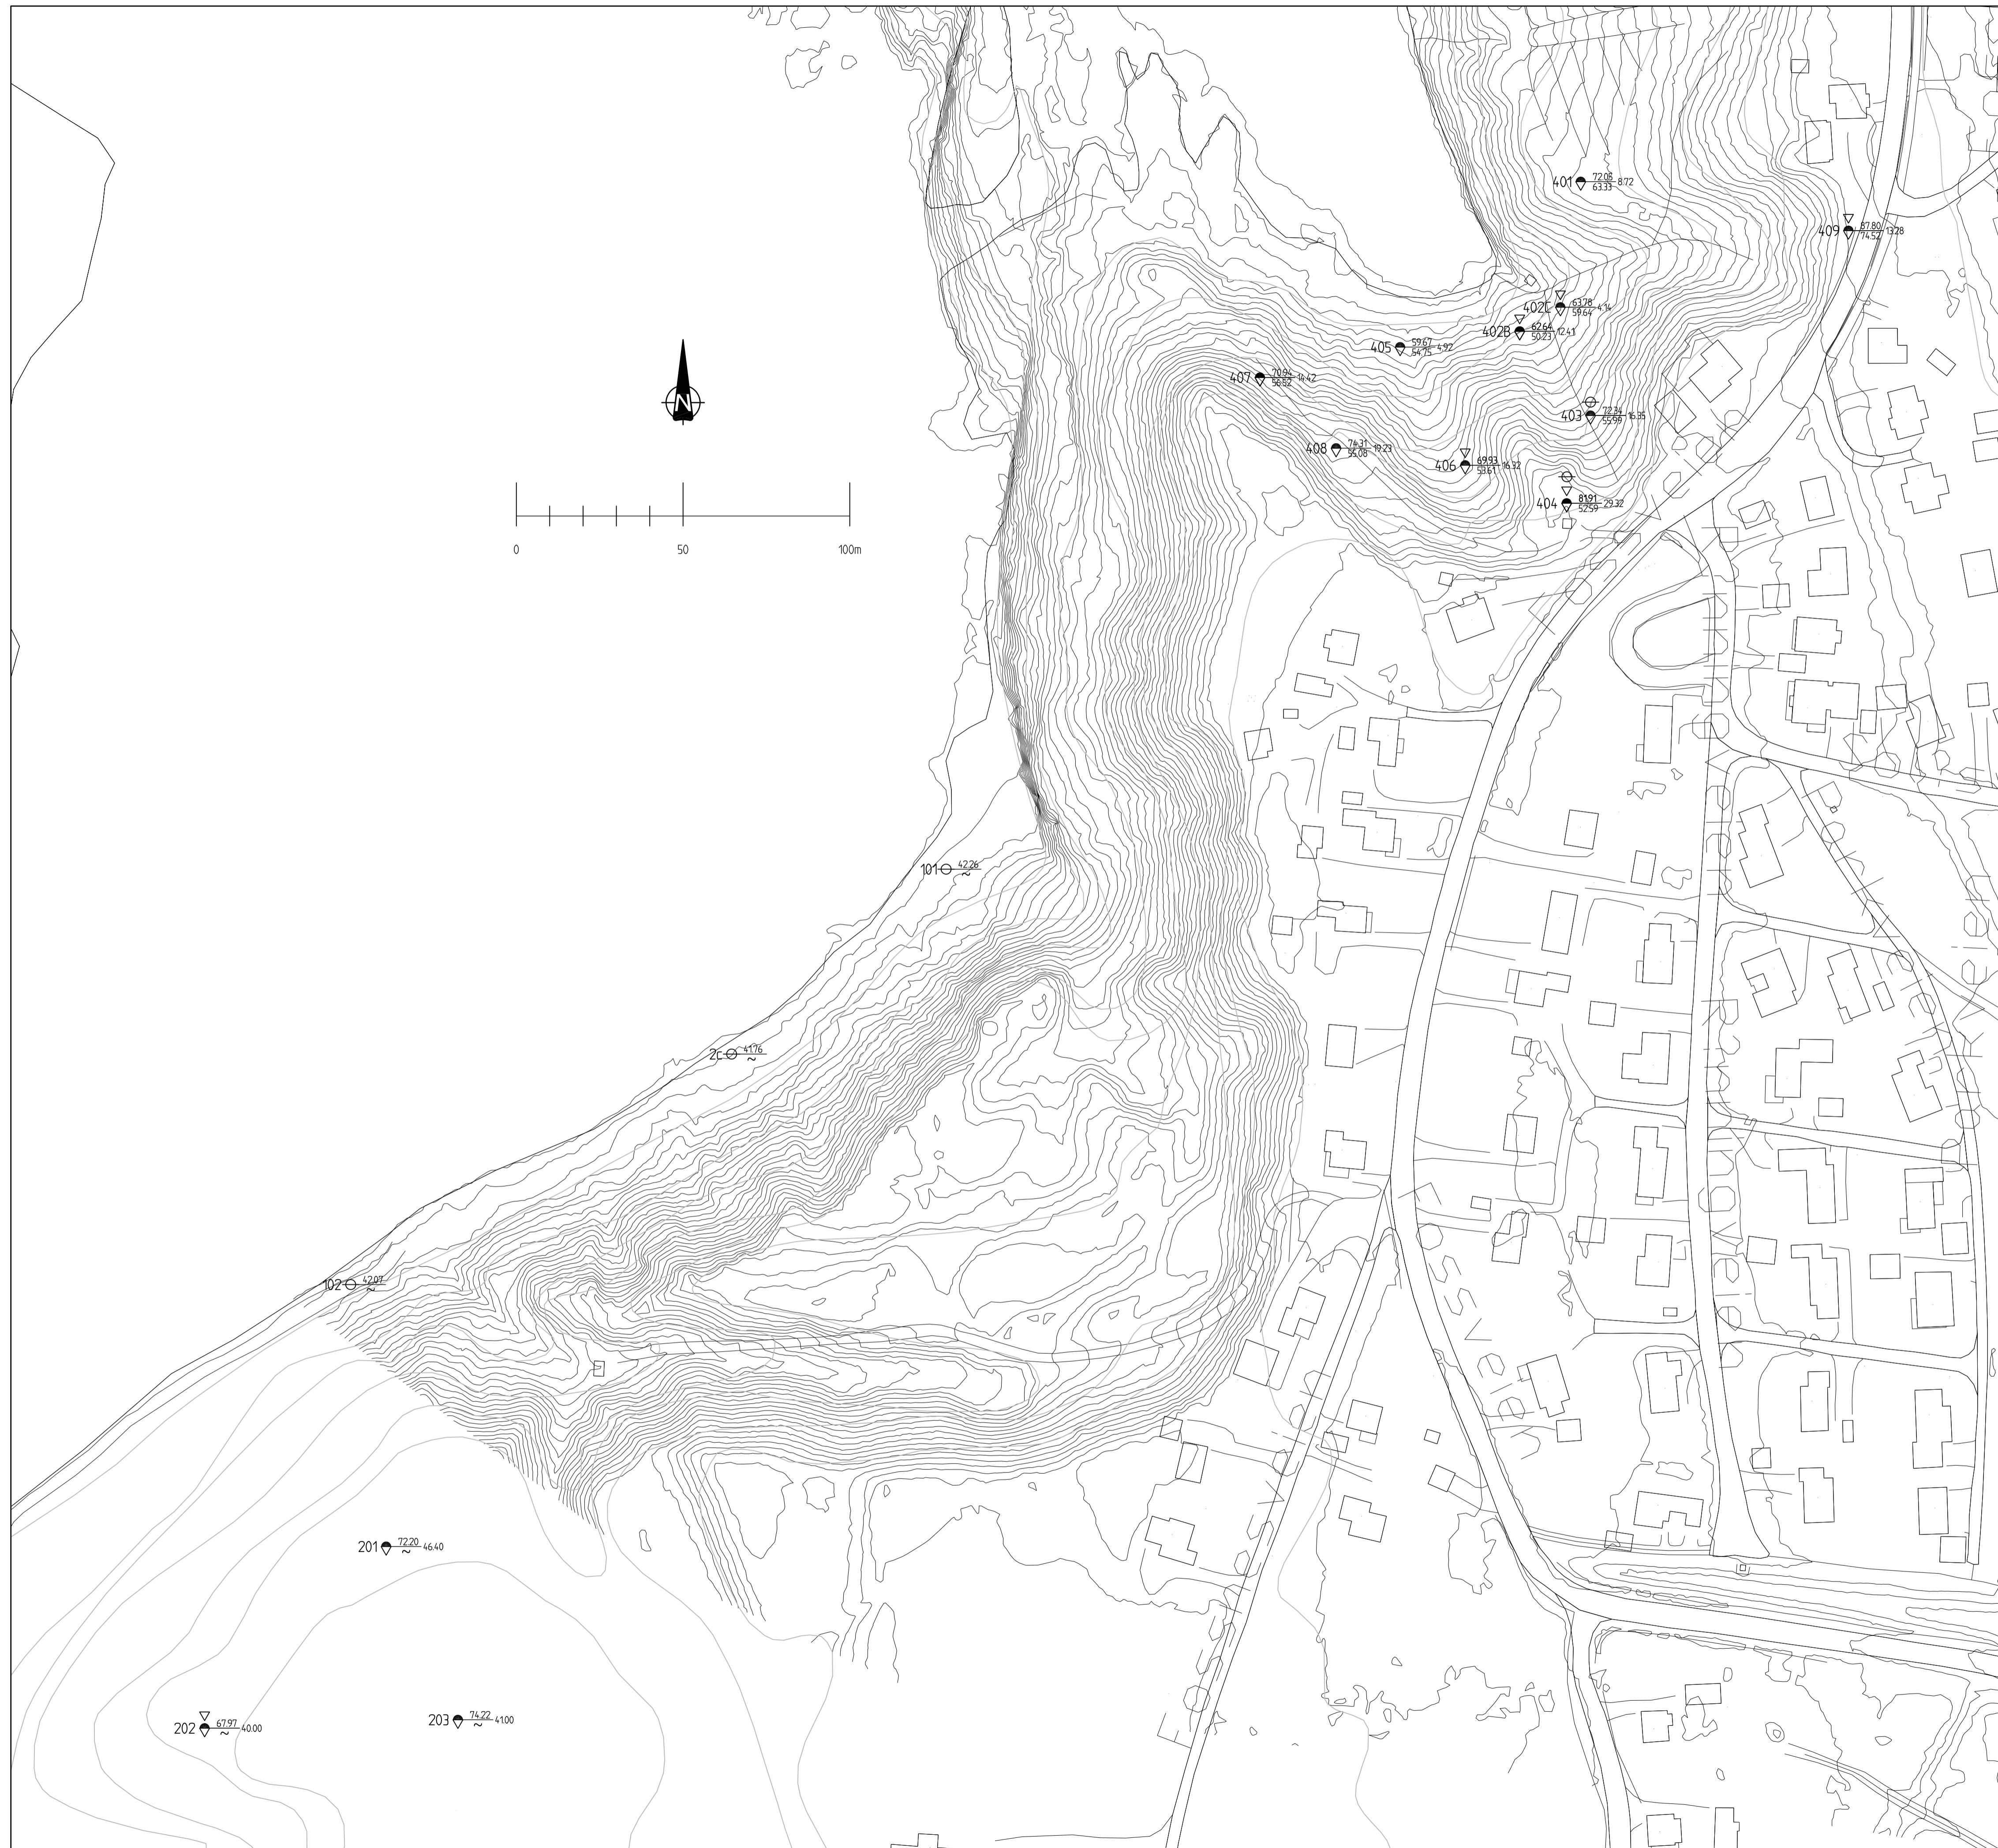
Rev	Beskrivelse	Dato	Tegn	Kontr
Fossnes på Hvitlingfoss Detaljprosjektering av tiltak og oppfølging av anlegg		Status Original format A-1 Tegningens tittel Hvitlingfoss		
Borplan for supplerende grunnundersøkelser Nordre del		1:1000		
NGI Sognsveien 72 - PO Box 3030 Lilleveil Stadion NO-0806 Oslo, Norway T: (+47) 22 02 30 00 F: (+47) 22 23 04 48 www.ngi.no		Dato 13.08.2009 Oppdragsnr. 20081549	Konstr./Tegnet MaR Tegningnr. 010	Kontrollert OG Godkjent RMo Rev. 0

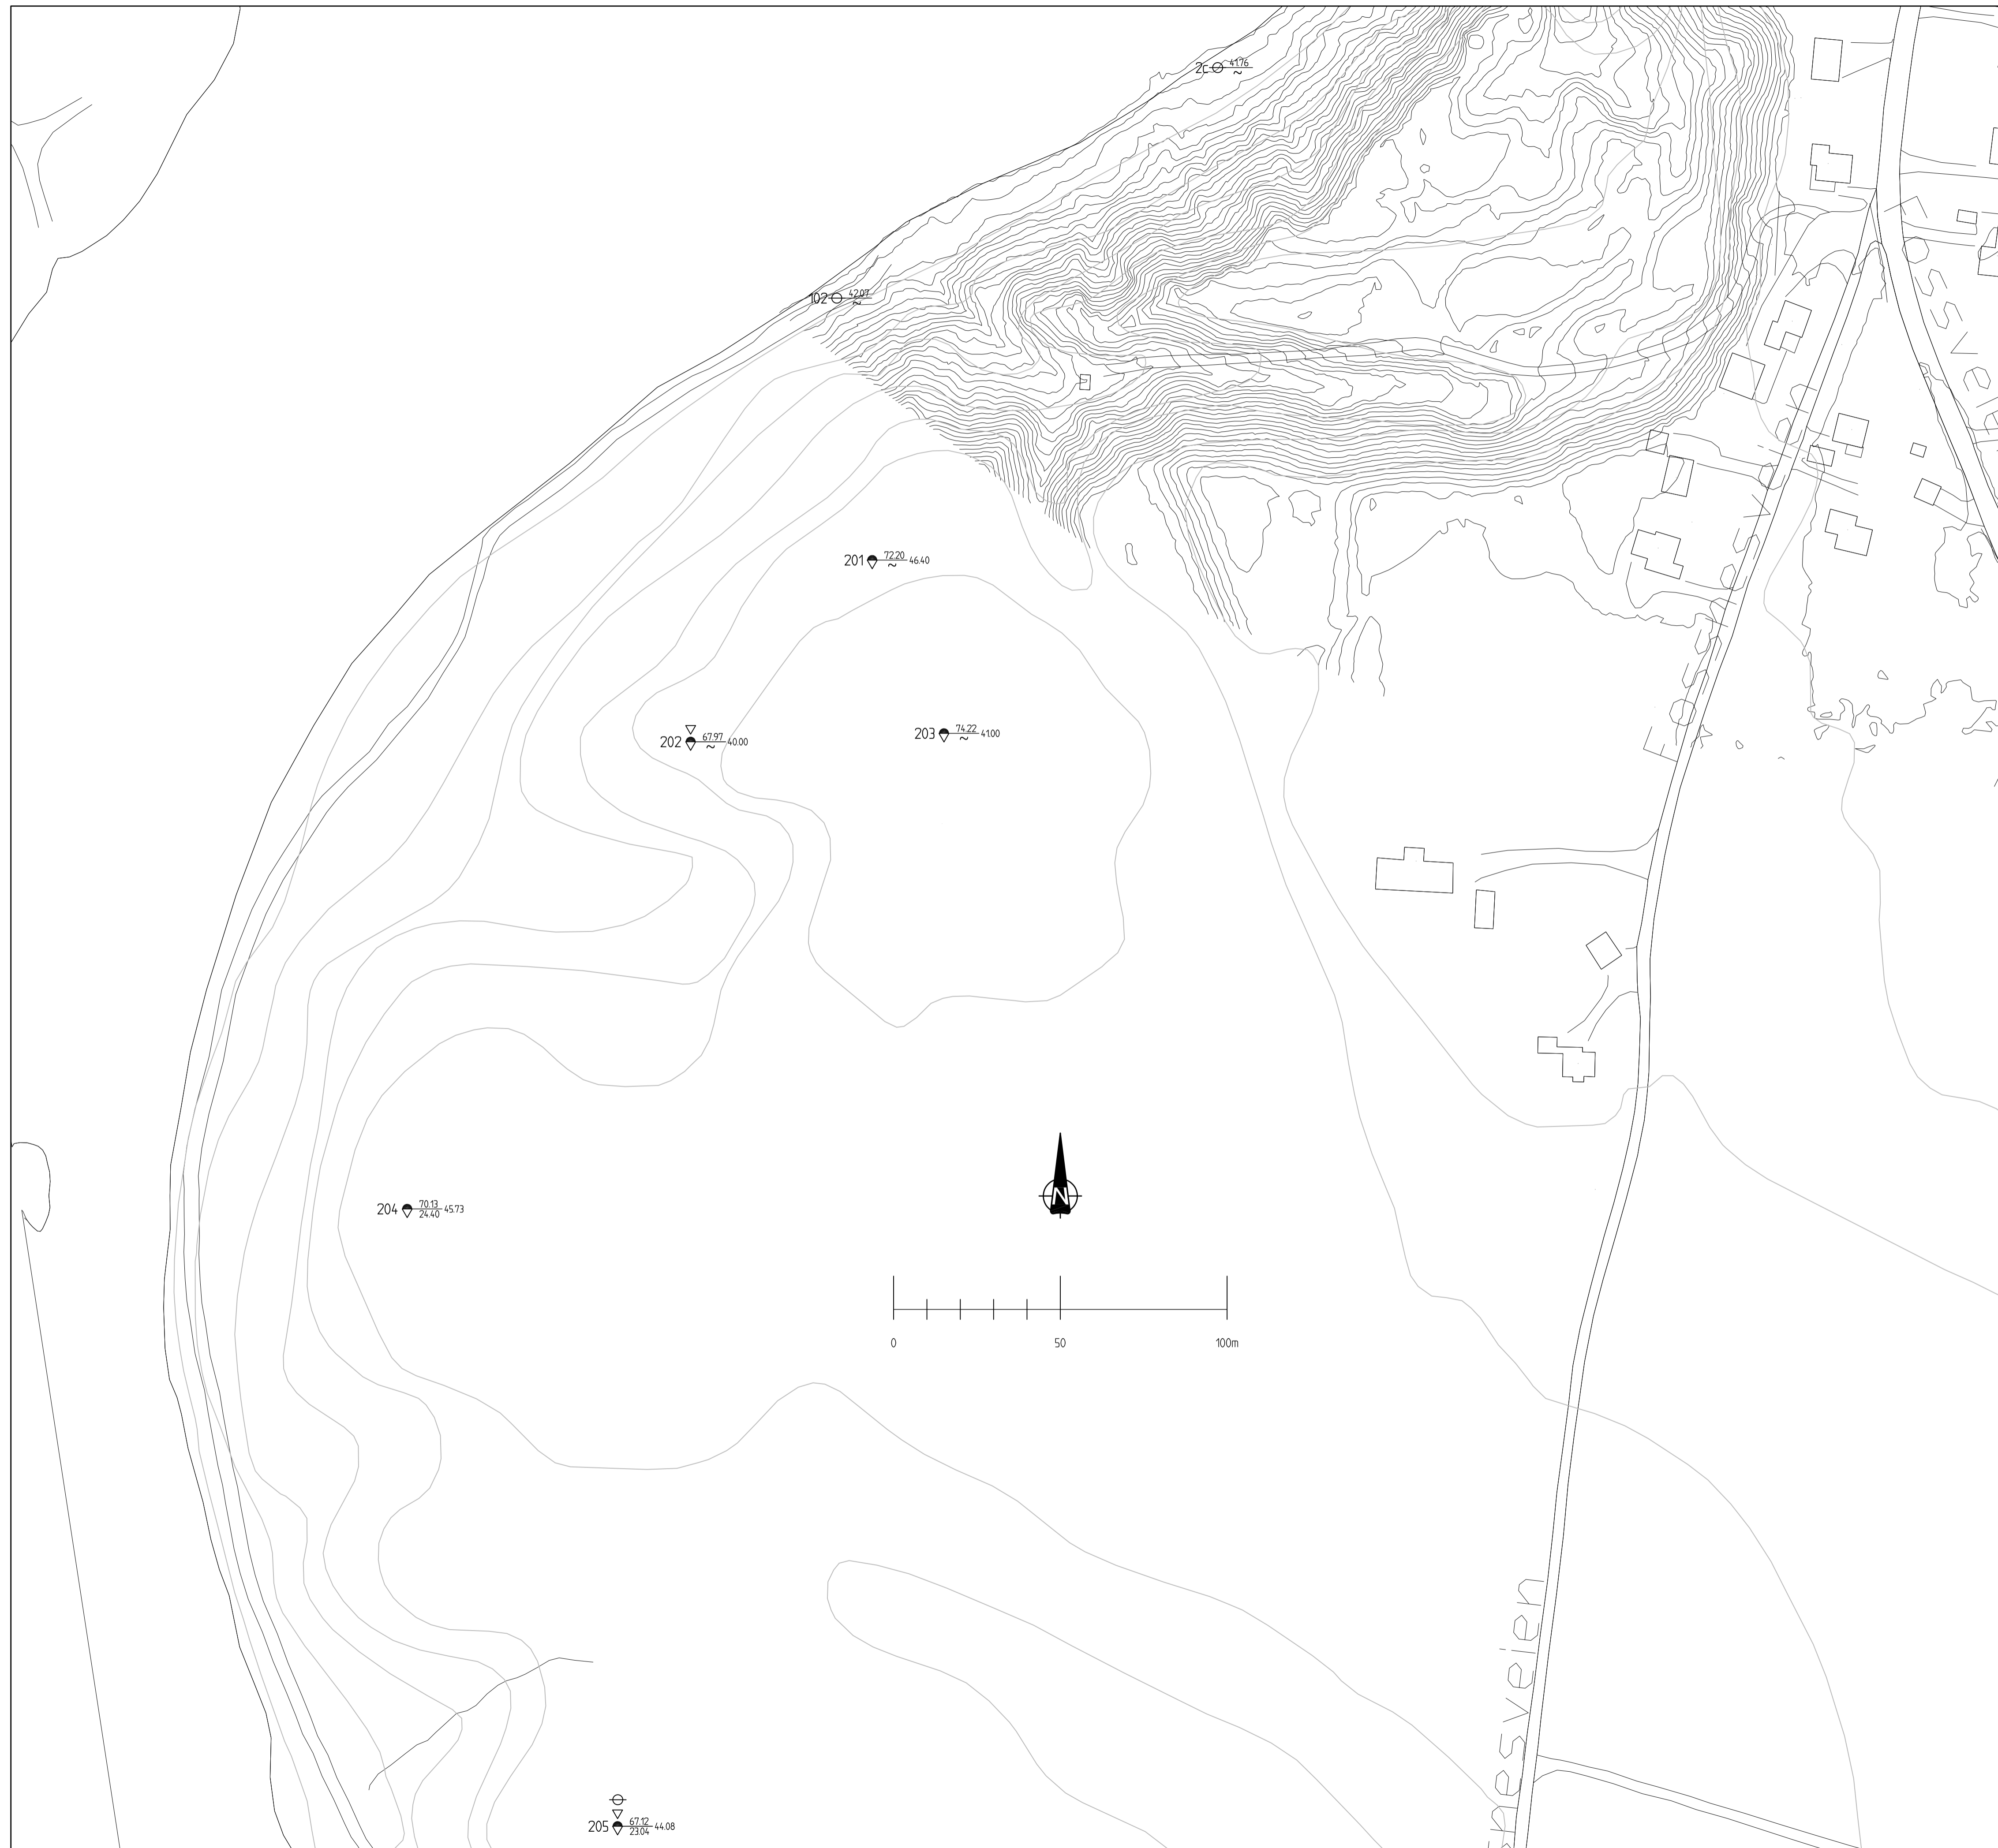
Rev	Beskrivelse	Dato	Tegn	Kontr	Godk
<p>Fossnes på Hvitlingfoss Detaljprosjektering av tiltak og oppfølging av anlegg</p>					
<p>Borplan for supplerende grunnundersøkelser</p>					
<p>Sørvestre del</p>					
<p>NGI Sognsveien 72 - PO Boks 3030 Ullevål Stadion NO-0806 Oslo, Norway T: (+47) 22 02 30 00 F: (+47) 22 23 04 48 www.ngi.no</p>		<p>Dato 13.08.2009</p>	<p>Konstr./Tegnet MaR</p>	<p>Kontrollert OG</p>	<p>Godkjent RMo</p>
<p>20081549</p>		<p>011</p>	<p>0</p>

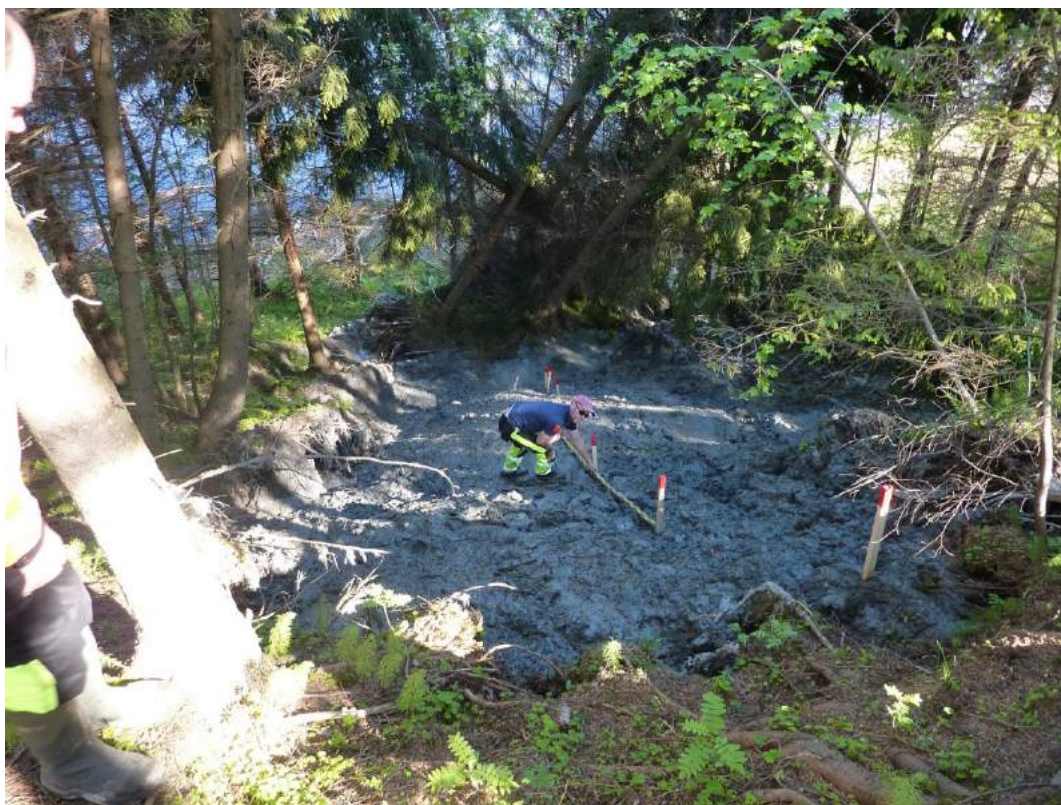
Ca 2 m ovenfor bakkanten av utglidningen var det ved befaringen en sprekk i topplaget som tilsier at denne kan komme til å gli ut. Det var dog ingen tegn til større sprekker i overkant av skredet.

Figur 2 – Utglidningen sett ovenfra. Avstanden mellom stikkene i toppen er 2 m.

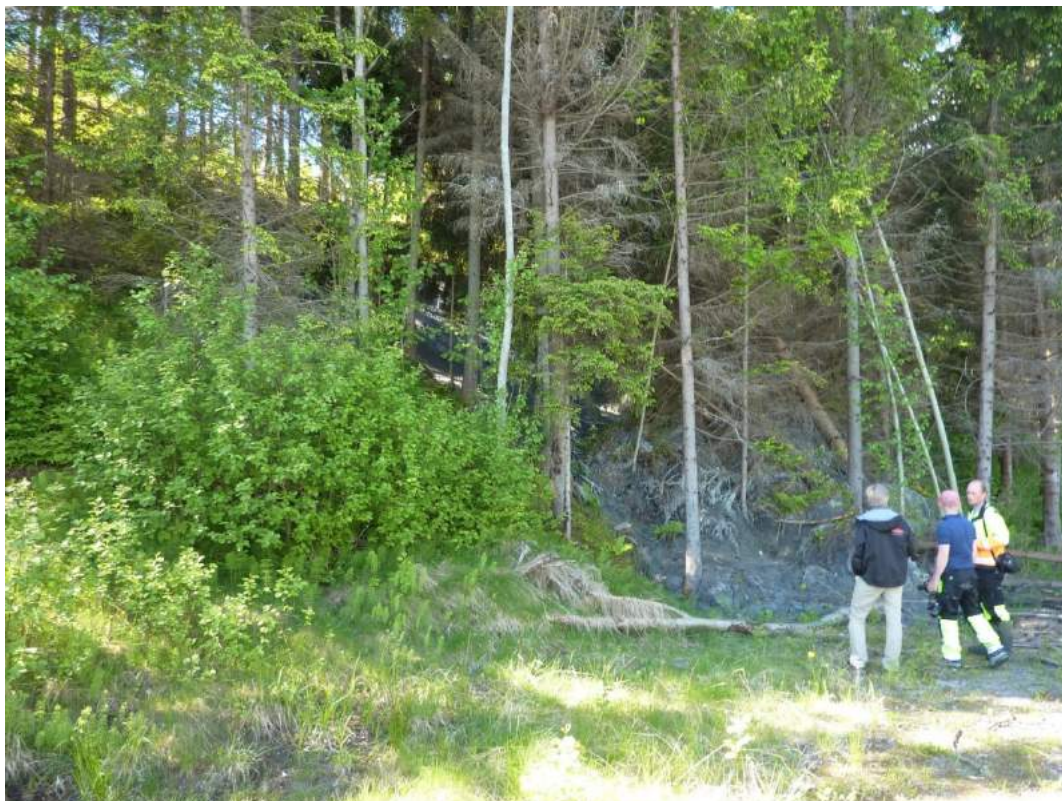
Figur 3 – Utglidningen sett nedenfra.
